**INFORME N° 145 - 2015-OEFA/DE-SDCA-CIPASH**

**ASUNTO** : Identificación de pasivo ambiental del subsector hidrocarburos  
con código de Ficha OEFA F01919, ubicado en el Lote VII/VI (ex  
Lote VI), en el distrito Pariñas de la provincia Talara del  
departamento de Piura.

### III. IDENTIFICACIÓN DE PASIVO AMBIENTAL DEL SUBSECTOR HIDROCARBUROS CON CÓDIGO DE FICHA OEFA F01919

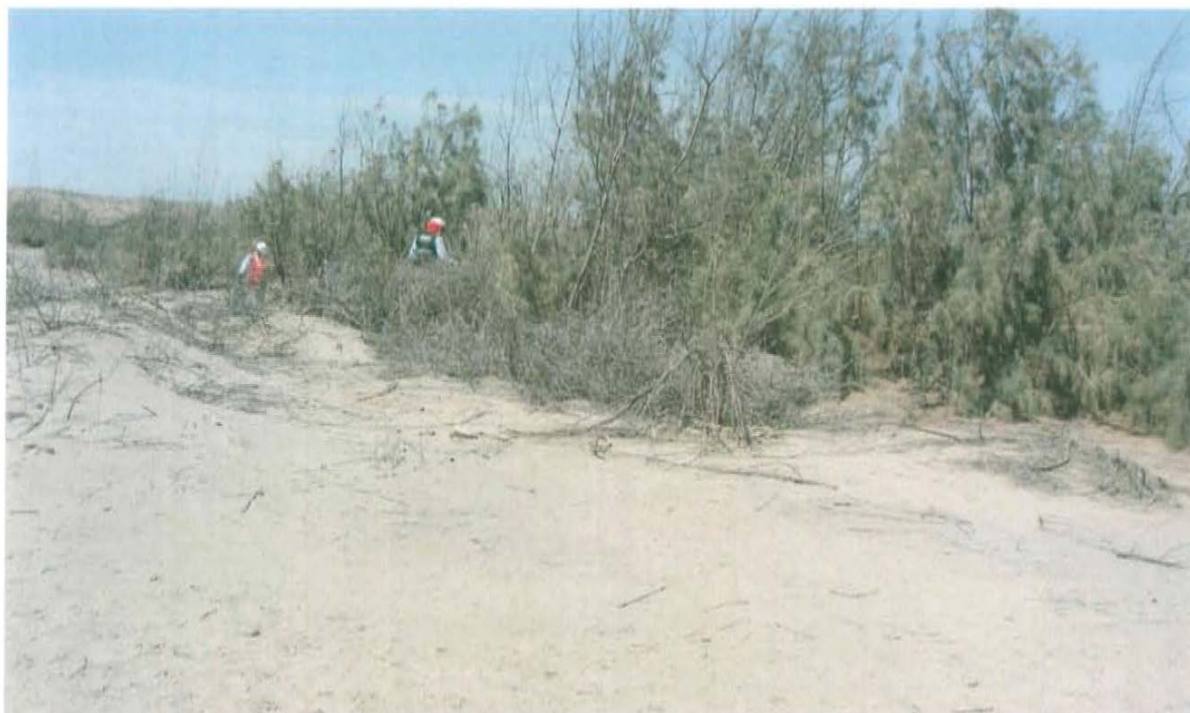
Fotografía N° 2. Vista panorámica del pozo T3429, se observa un terreno habilitado sin terraplén y sin acceso vehicular directo, de superficie arenosa y con vegetación a sus alrededores.

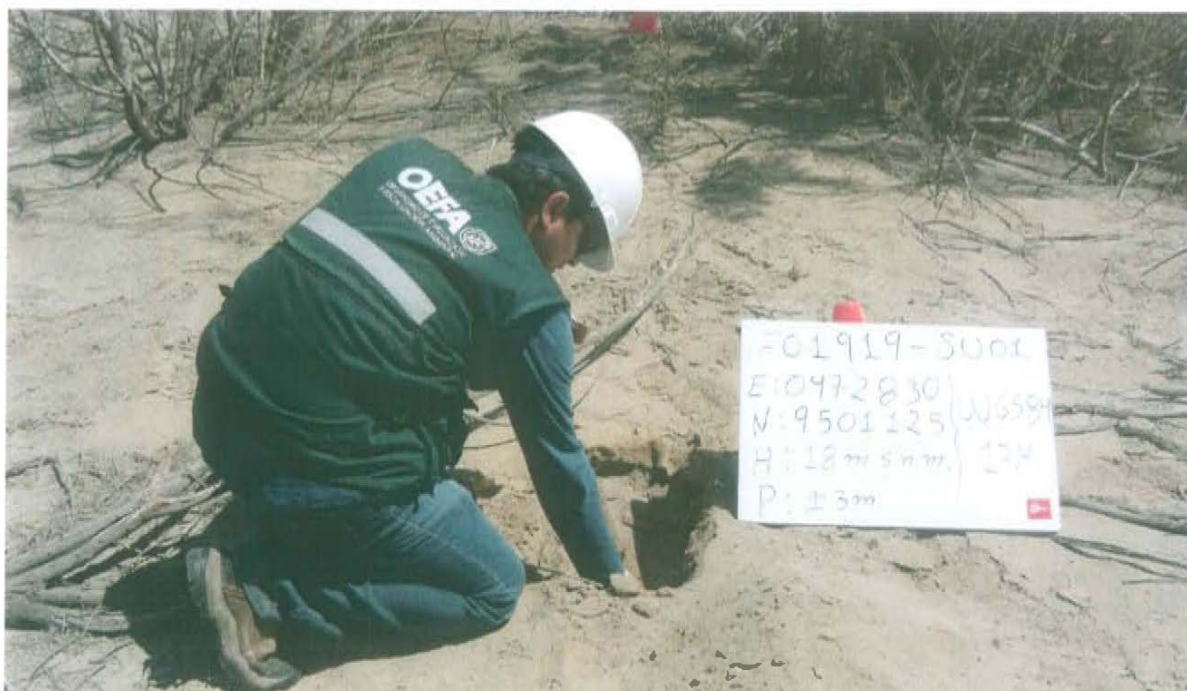
Fotografía N° 3. Toma de muestra de suelo en el punto F01919-SU01, ubicado a 4,5 m aproximadamente del Pozo T3429.

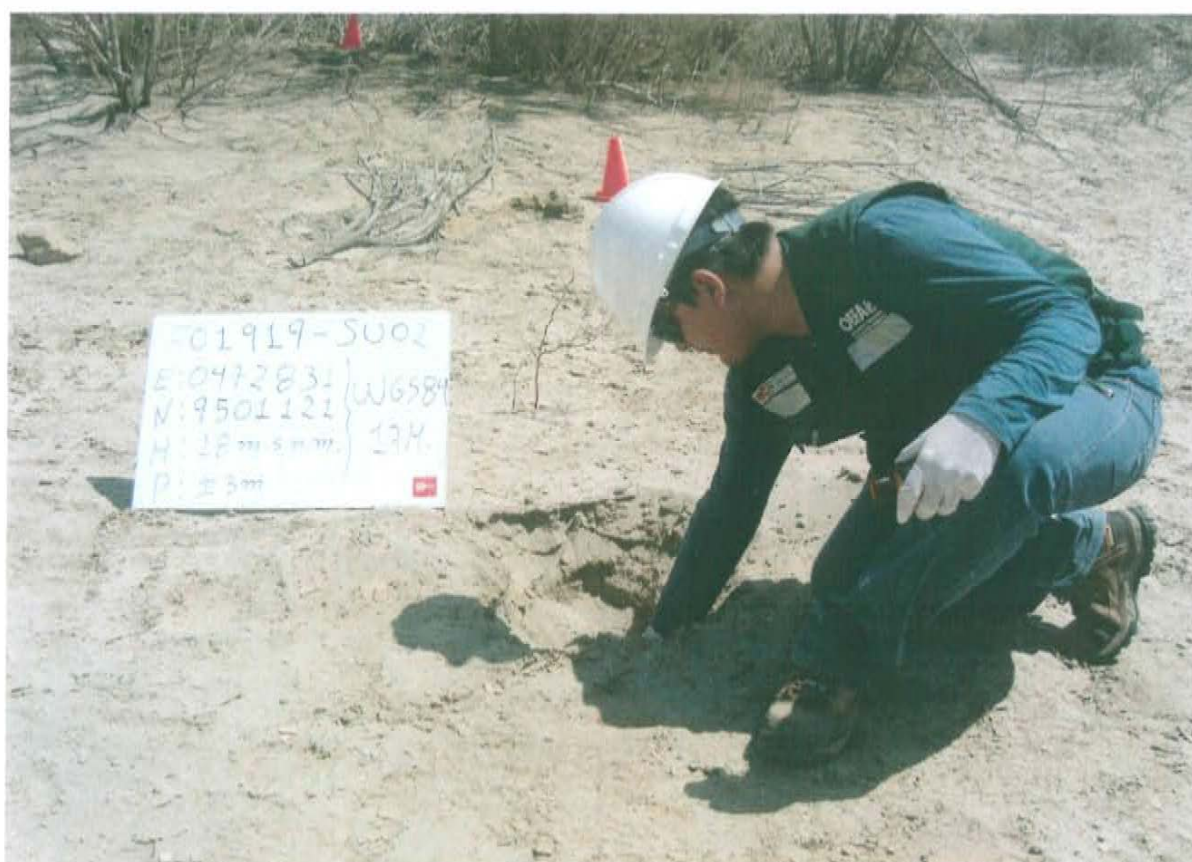
Fotografía N° 4. Toma de muestra de suelo en el punto F01919-SU02, ubicado a 9,5 m aproximadamente del Pozo T3429.

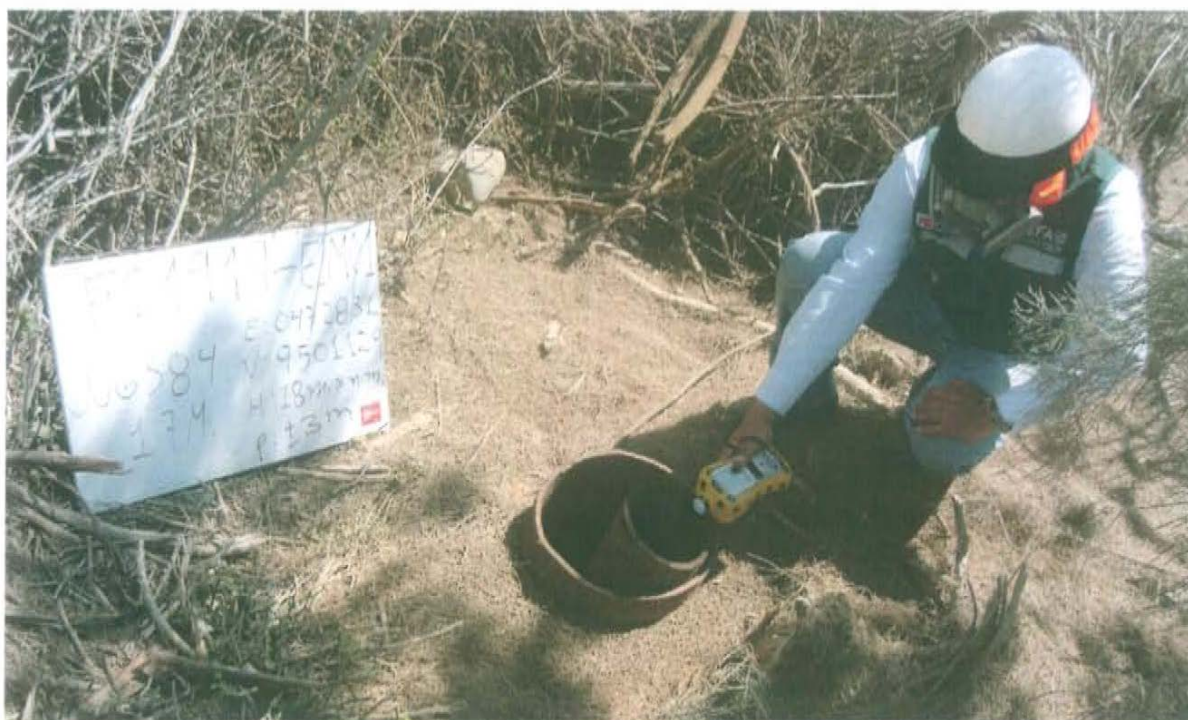
Fotografía N° 5. Medición en el punto F01919-EM01, ubicado en la fuente de emisión en boca del pozo T3429.

26. Los resultados obtenidos en boca de pozo (F01919-EM01) muestran la presencia de COVs y que el Límite Inferior de Explosividad (LEL) presenta concentraciones de 100%, lo que evidencia que las emisiones gaseosas fugitivas que provienen del pozo están compuestas por una mezcla de gases con características inflamables y tóxicas. Además las concentraciones de H<sub>2</sub>S no son consideradas relevantes.

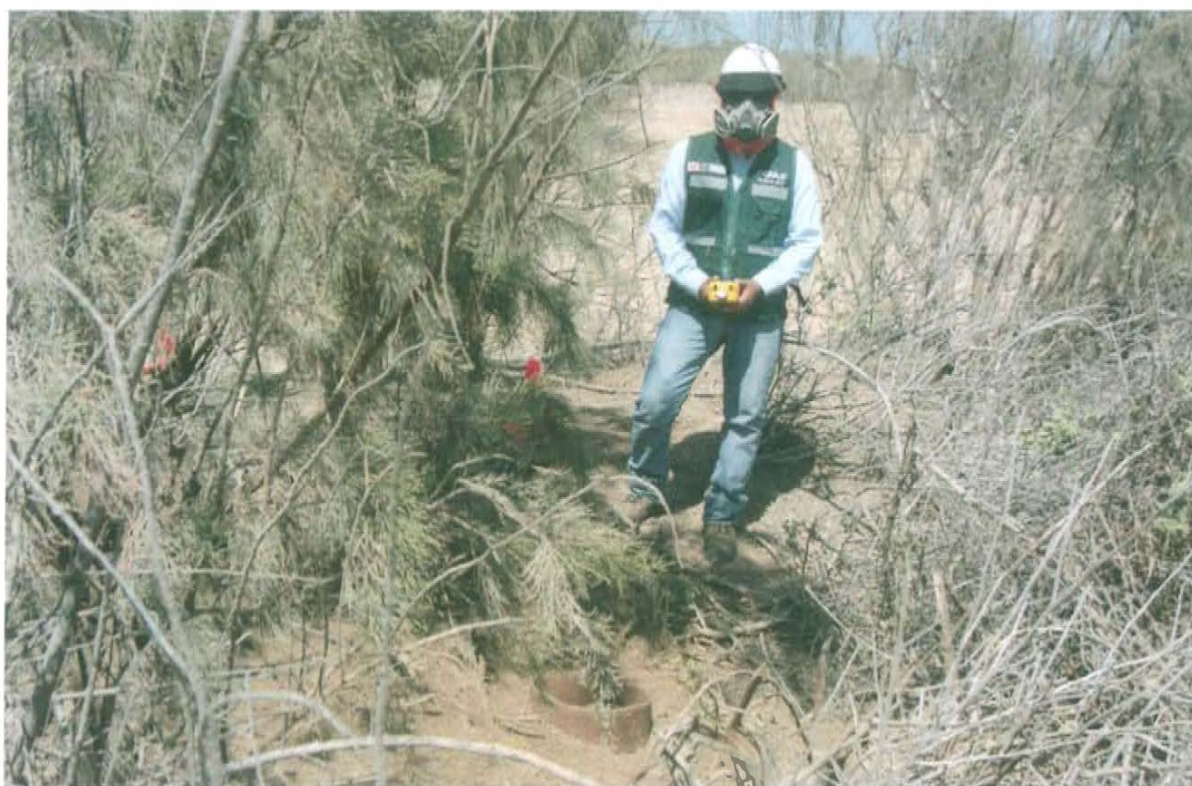
Fotografía N° 6. Mediciones en el punto F01919-VA01, se realizó un recorrido en el área circundante alrededor del pozo T3429, en un radio de 1 m aproximadamente y con una duración de 10 minutos.

27. Los resultados obtenidos en los alrededores a la ubicación del pozo (F01919-VA01) muestran que no son significativos en comparación con las mediciones obtenidas en boca de pozo.

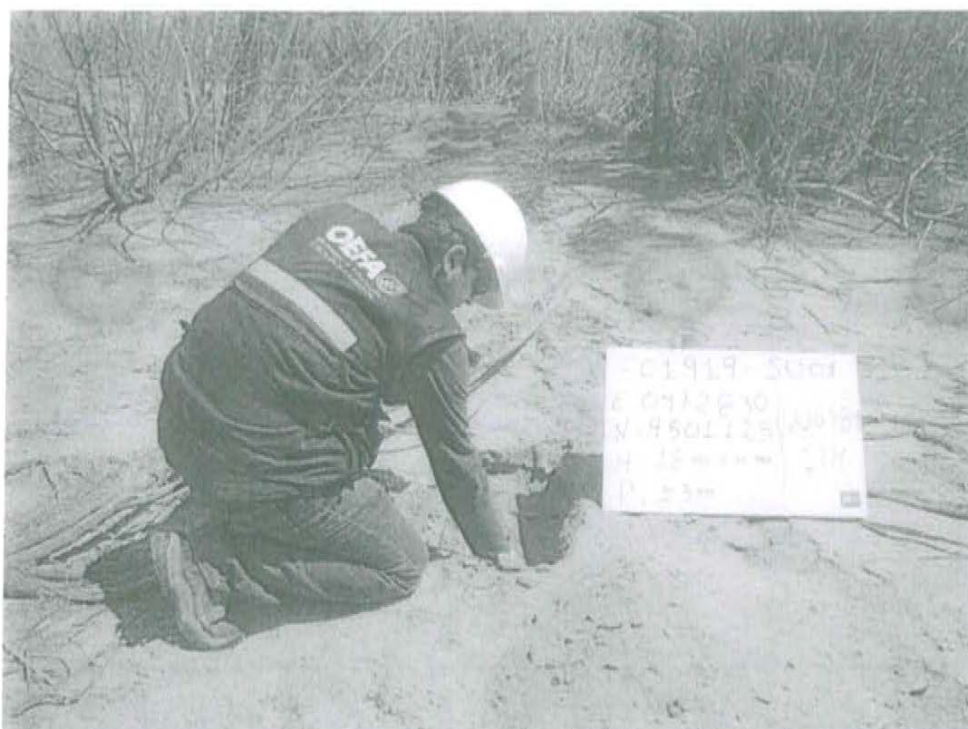
Fotografía N° 1. Toma de muestra de suelo en el punto F01919-SU01, ubicado a 4,5 m aproximadamente del Pozo T3429.

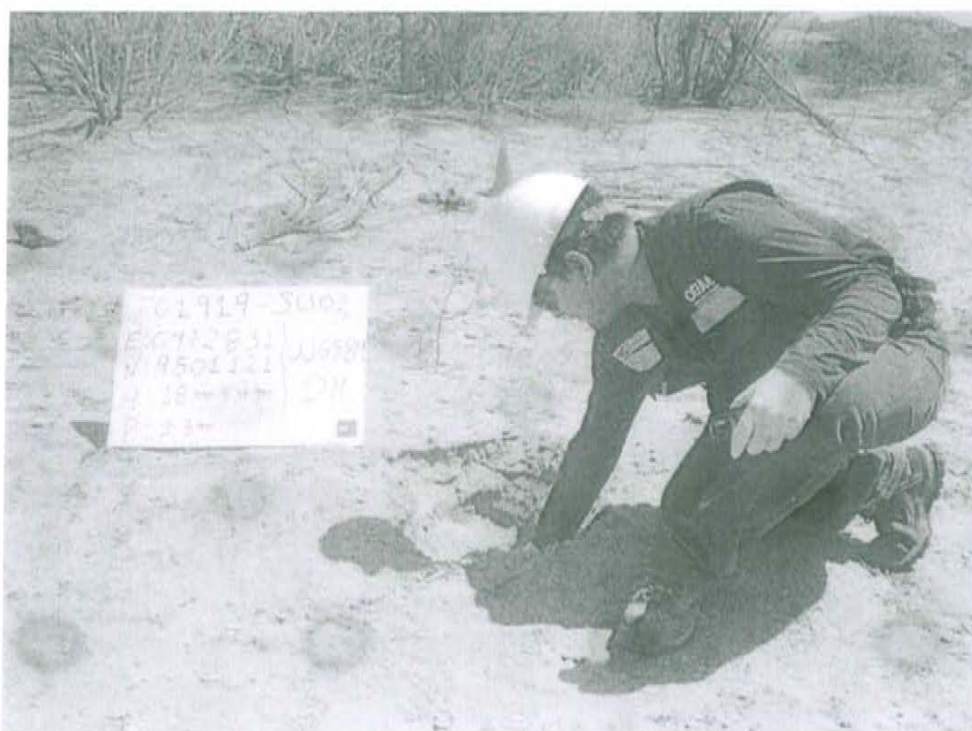
Fotografía N° 2. Toma de muestra de suelo en el punto F01919-SU02, ubicado a 9,5 m aproximadamente del Pozo T3429.

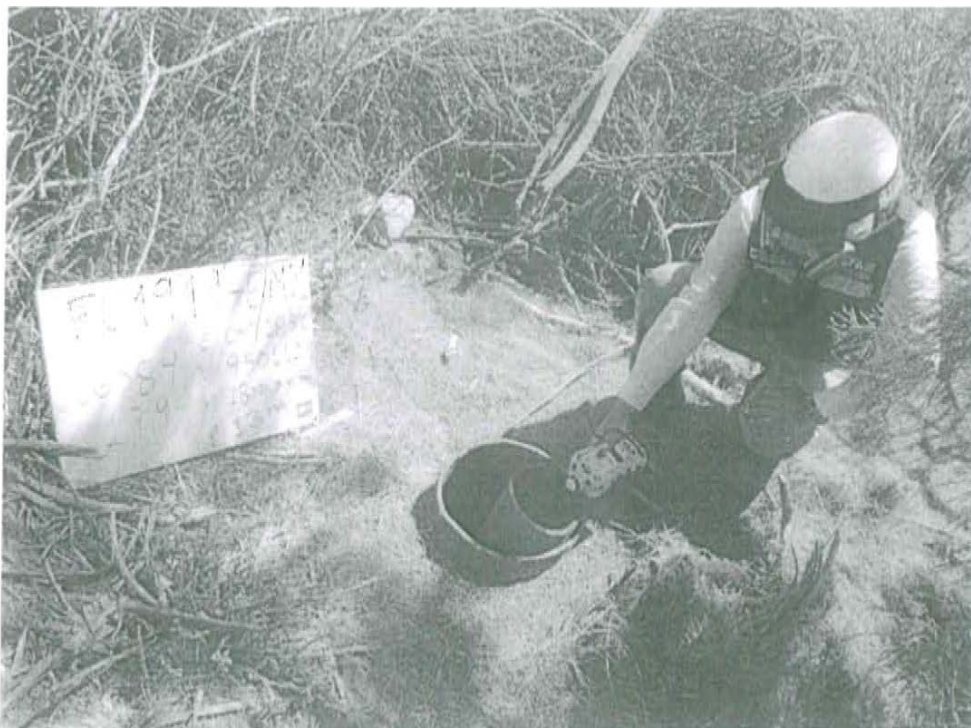
Fotografía N° 1. Medición en el punto F01919-EM01, ubicado en la fuente de emisión en boca del Pozo T3429.

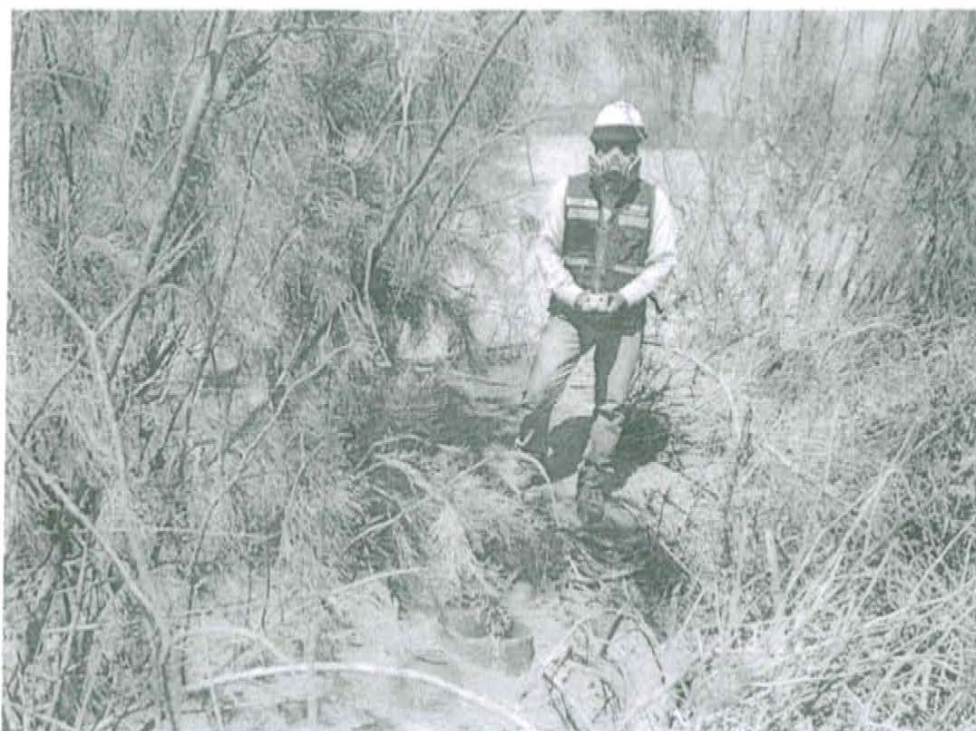
Fotografía N° 2. Mediciones en el F01919-VA01, se realizó en un recorrido en el área circundante alrededor del Pozo en un radio de 1 m, con una duración de 10 minutos.

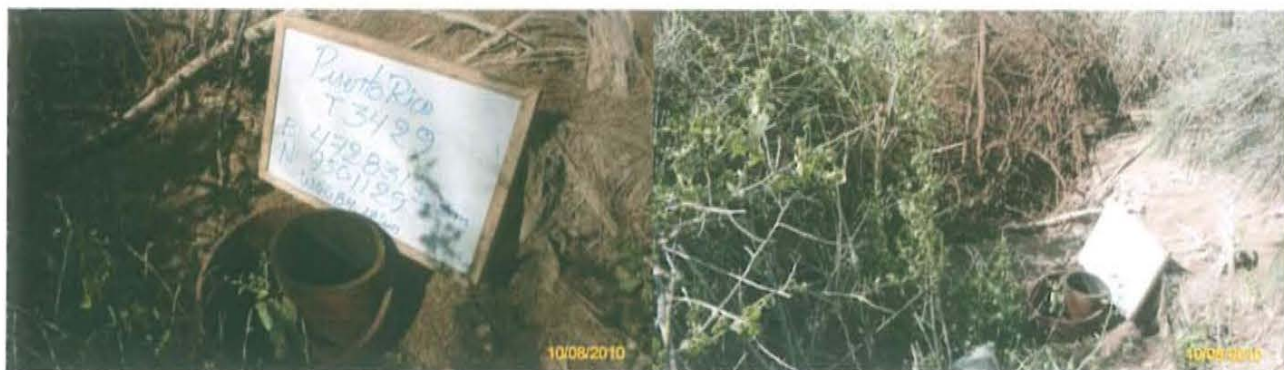
**3. REGISTRO FOTOGRÁFICO**

Se identificó el pozo (ATA). Se ubicó las coordenadas UTM en un relieve desnivelado entre raíces y ramas de vegetación seca y frondosa. Se pueda apreciar casing descubierto, alrededor se aprecia suelo impregnado con hidrocarburos, se percibe venteo y fluido dentro del casing, así como residuos sólidos circundantes al mismo.

Inadecuado abandono del pozo
