Expediente de evaluación: 043-2023-DEAM-EAF		Código de acción: 0001-8-2023-416			
Distrito	Santa Rosa	Provincia	Lima	Departamento	Lima
Fotografía 1 SRC-AS-2

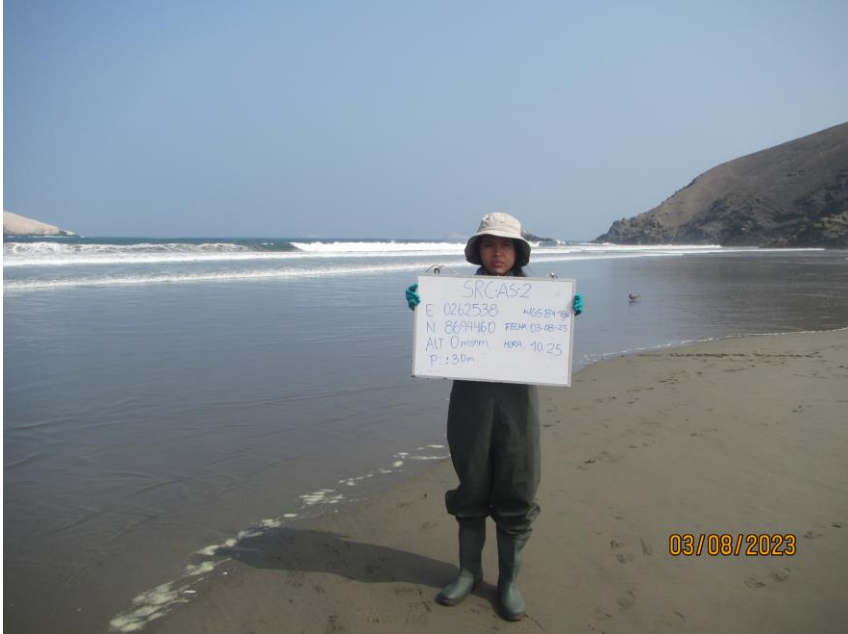
Fecha: 03/08/2023					
Hora: 10:25					
Coordenadas UTM - WGS 84 – Zona 18L					
Este (m): 262538					
Norte (m): 8694460					
Altitud (m s. n. m.): 0					
Precisión: ± 3					
Descripción:	Punto de muestreo de agua superficial de mar, ubicada en la zona intermareal de la playa Santa Rosa Chica, aproximadamente a 1,07 km al suroeste de la comisaria Santa Rosa				
Expediente de evaluación: 007-2022-DEAM-EAS		Código de acción: 0001-8-2023-416			
Distrito	Santa Rosa	Provincia	Lima	Departamento	Lima
Fotografía 2 SRC-AS-2

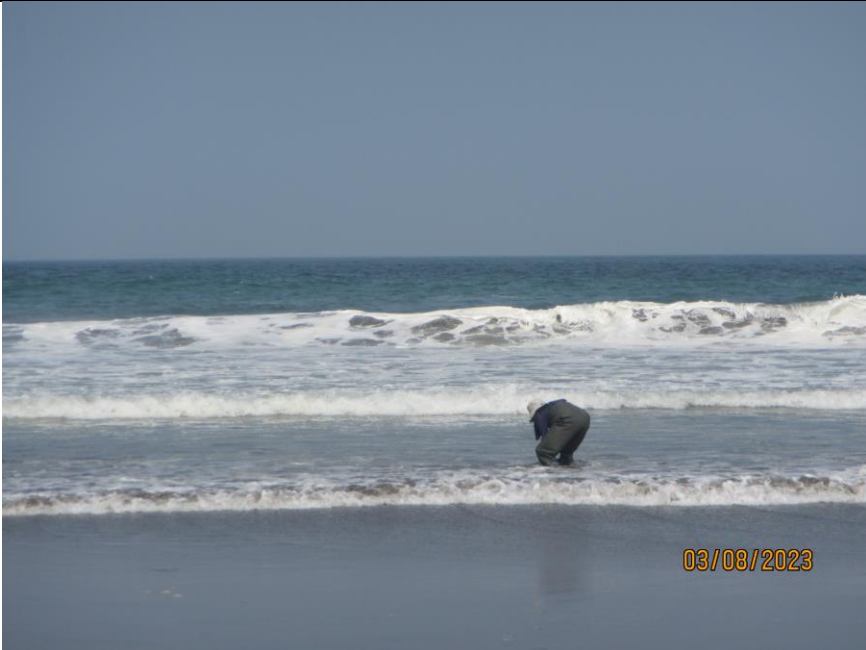
Fecha: 03/08/2023					
Hora: 10:25					
Coordenadas UTM - WGS 84 – Zona 18L					
Este (m): 262538					
Norte (m): 8694460					
Altitud (m s. n. m.): 0					
Precisión: ± 3					
Descripción:	Toma de muestra de agua superficial de mar de los parámetros de TPH (hidrocarburos totales de petróleo) y HAPs (hidrocarburos aromáticos policíclicos)
