Expediente de evaluación: 043-2023-DEAM-EAF

Código de acción: 0001-8-2023-416

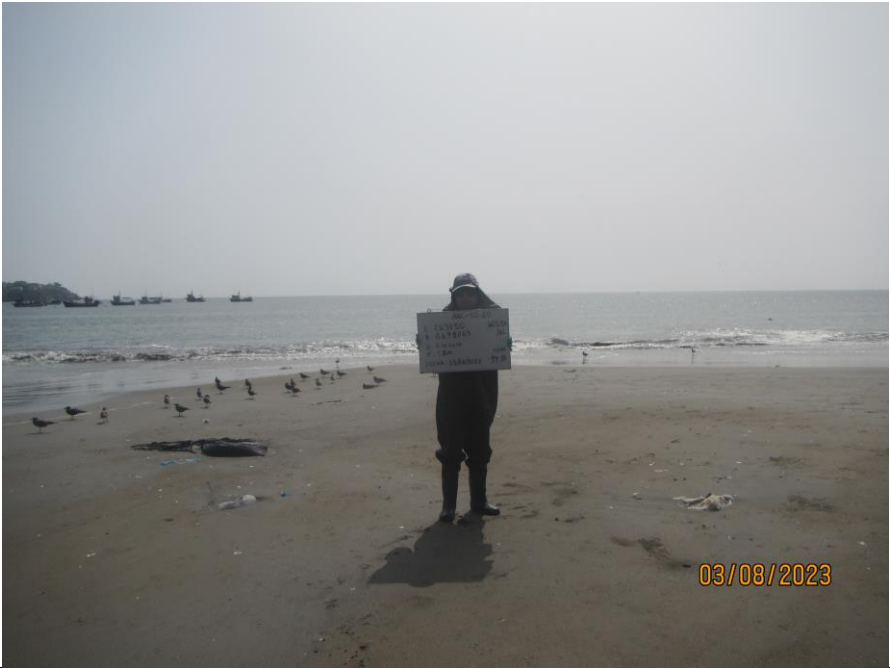
Distrito	Ancón	Provincia	Lima	Departamento	Lima
Fotografía 1 ANC-SD-20

Fecha: 03/08/2023					
Hora: 14:10					
Coordenadas UTM WGS 84 – Zona 18L					
Este (m): 263150					
Norte (m): 8698063					
Altitud (m s. n. m.): 0					
Precisión: ± 3 m					
Descripción:		Punto de muestreo de sedimento en la zona intermareal de la playa de Ancón (según Digesa, playa ESMAR 1), ubicado aproximadamente a 190m del límite sur de la playa Miramar 1 (Digesa).			
Distrito	Ancón	Provincia	Lima	Departamento	Lima
Fotografía 2 ANC-SD-20

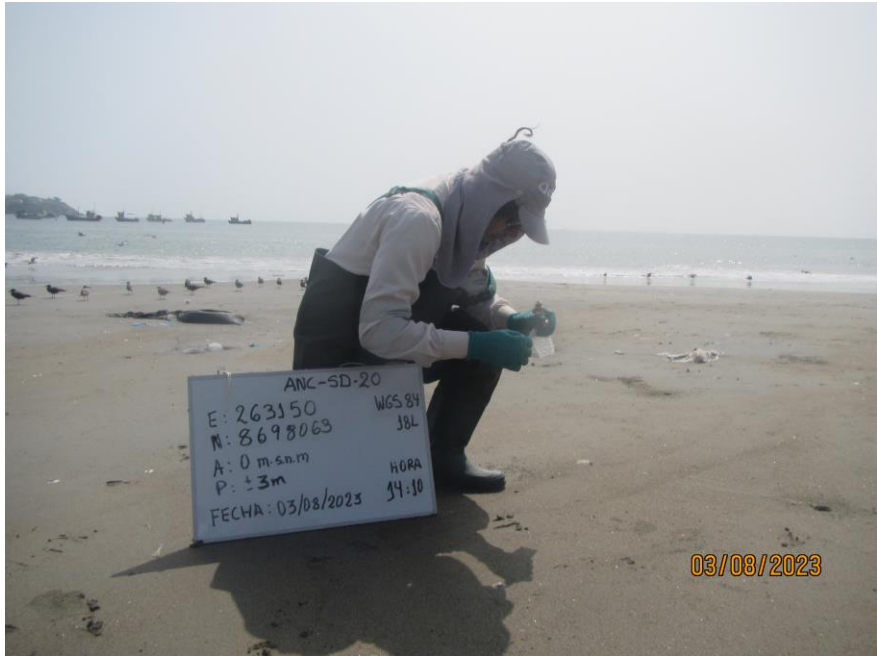
Fecha: 03/08/2023					
Hora: 14:10					
Coordenadas UTM WGS 84 – Zona 18L					
Este (m): 263150					
Norte (m): 8698063					
Altitud (m s. n. m.): 0					
Precisión: ± 3 m					
Descripción:		Toma de muestra de sedimento de los parámetros de TPH (hidrocarburos totales de petróleo) y HAPs (hidrocarburos aromáticos policíclicos).

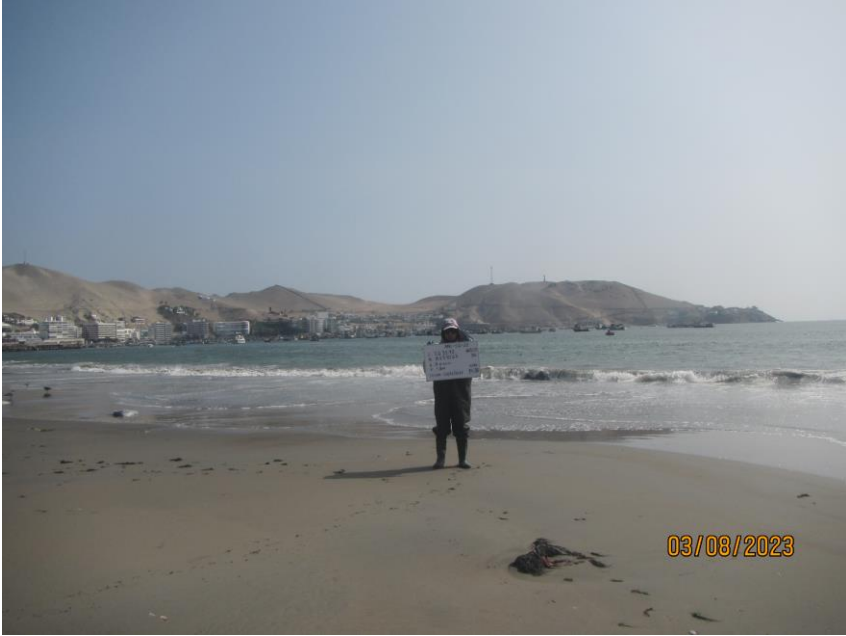
Distrito	Ancón	Provincia	Lima	Departamento	Lima
Fotografía 3 ANC-SD-22

Fecha: 03/08/2023					
Hora: 14:30					
Coordenadas UTM WGS 84 – Zona 18L					
Este (m): 263192					
Norte (m): 8698163					
Altitud (m s. n. m.): 0					
Precisión: ± 3 m					
Descripción:		Punto de muestreo de sedimento en la zona intermareal de la playa de Ancón (según Digesa, playa ESMAR 1), ubicado aproximadamente a 80m al sur de la playa de playa Miramar 1 (Digesa).			
Distrito	Ancón	Provincia	Lima	Departamento	Lima
Fotografía 4 ANC-SD-22

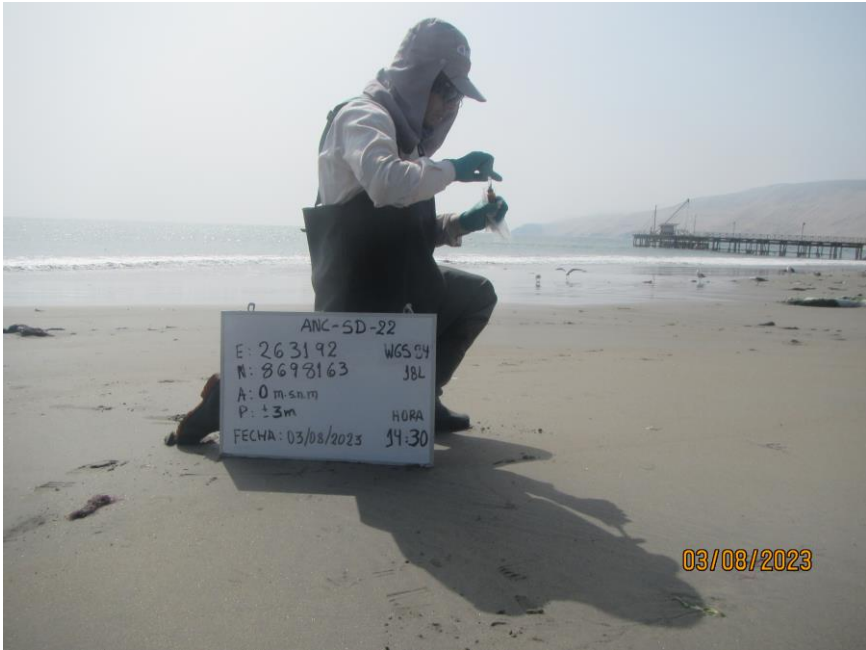
Fecha: 03/08/2023					
Hora: 14:30					
Coordenadas UTM WGS 84 – Zona 18L					
Este (m): 263192					
Norte (m): 8698163					
Altitud (m s. n. m.): 0					
Precisión: ± 3 m					
Descripción:		Toma de muestra de sedimento de los parámetros de TPH (hidrocarburos totales de petróleo) y HAPs (hidrocarburos aromáticos policíclicos).
