**INFORME N° 484 - 2015-OEFA/DE-SDCA-CIPASH**

**ASUNTO** : Identificación de pasivo ambiental del subsector hidrocarburos con código de Ficha OEFA F00494, ubicado en el Lote VII/VI (ex Lote VII), en el distrito de La Brea de la provincia Talara del departamento de Piura.

1. El presente Informe tiene por objeto comunicar que el pozo mal abandonado (con código de PERUPETRO T2558) y las emisiones gaseosas fugitivas provenientes del mismo constituyen un pasivo ambiental del subsector hidrocarburos, identificado con código de Ficha OEFA F00494. Este pasivo ambiental se encuentra ubicado en el Lote VII/VI (ex Lote VII) en el distrito de La Brea de la provincia Talara del departamento de Piura, el cual fue verificado en campo el 01 de junio del 2013, con una evaluación complementaria realizada el 29 de mayo del 2014.

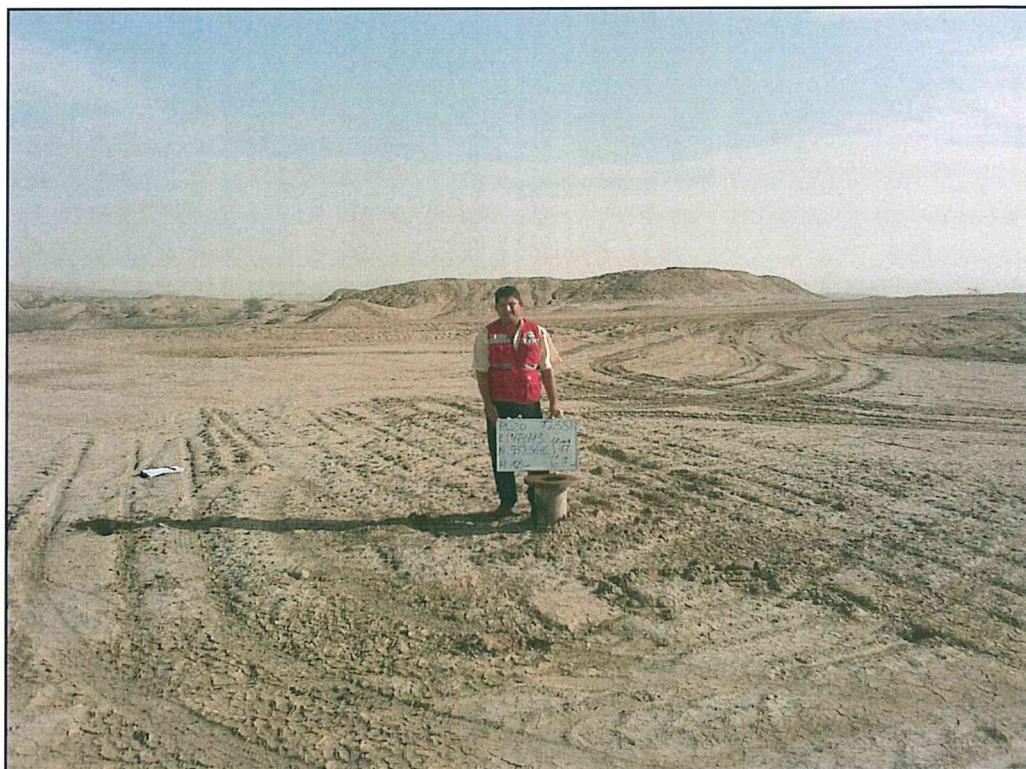
14. Durante la evaluación in situ realizada por el OEFA, se ubicó un pozo inactivo sobre un terreno no habilitado con acceso directo al pozo. El cabezal del pozo sobresale 0,38 m sobre la superficie del suelo y esta compuesto por un brida, el cual presenta signos de corrosión y se encuentra abierto sin ningún elemento de cierre que asegure su hermetismo. No se observó suelo impregnado con hidrocarburos superficialmente

alrededor del pozo, sin embargo se percibió olor característico a hidrocarburos por las emisiones gaseosas fugitivas provenientes del pozo (ver anexos 1 y 2).

Fotografía N° 1. Vista del Pozo T2558, con Ficha OEFA F00494, se observa casing corroído, con brida sobresale 0,38 m de la superficie del suelo, expuesto al ambiente, se percibe emisiones gaseosas fugitivas provenientes del pozo.

15. Cabe señalar que, de la revisión de la información proporcionada por OSINERGMIN (ver anexo 6) y lo observado durante la evaluación in situ (ver fotografías 1 y 2), se puede afirmar que el pozo ha sido intervenido; sin embargo, al momento de la visita el pozo se encontró inactivo y tampoco se encuentra dentro de la lista de pozos activos o en producción proporcionada por PERUPETRO mediante Oficio N° GGRL-EXPL-GFBD-091-2014.
16. En ese sentido, de la revisión documentaria y la evaluación in situ se tiene que el pozo se encuentra mal abandonado, toda vez que no se encuentra herméticamente cerrado ni en condiciones seguras para el abandono, conforme establece el Artículo 2° del Decreto Supremo N° 032-2004-EM - Reglamento de las Actividades de Exploración y Explotación de Hidrocarburos<sup>6</sup>. Además de presentar emisiones gaseosas fugitivas provenientes del pozo.

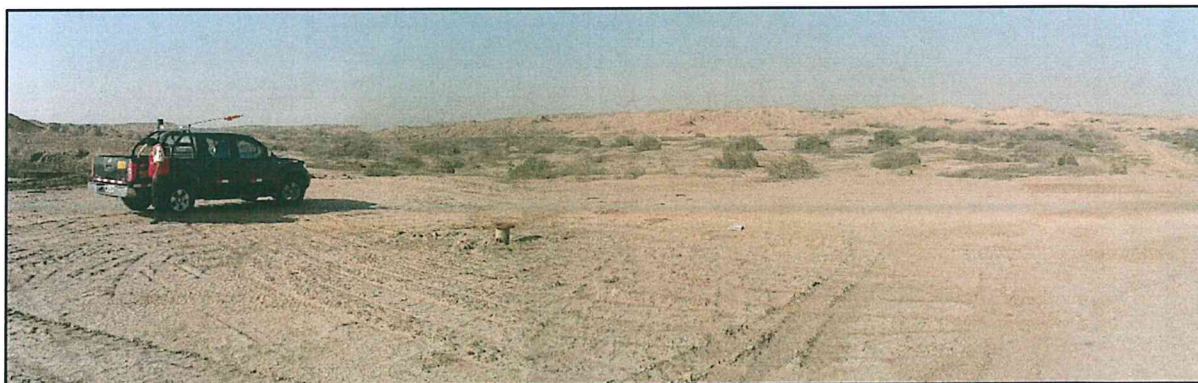
13. La zona evaluada donde se ubica el pozo, se caracteriza por tener una topografía plana suaves ondulaciones y ligera pendiente, con bajas lomas o montículos en los alrededores, con vegetación escasa encontrándose pequeñas formaciones de matorrales y espinos secos dispersos en los alrededores; no se observó cursos de agua activos, ni actividades industriales/extractivas en curso en los 200 metros a la redonda.

Fotografía N° 2. Vista de la zona de ubicación del Pozo T2558, con Ficha OEFA F00494, se observa el terreno plano con montículo o bajas lomas, escasa vegetación.

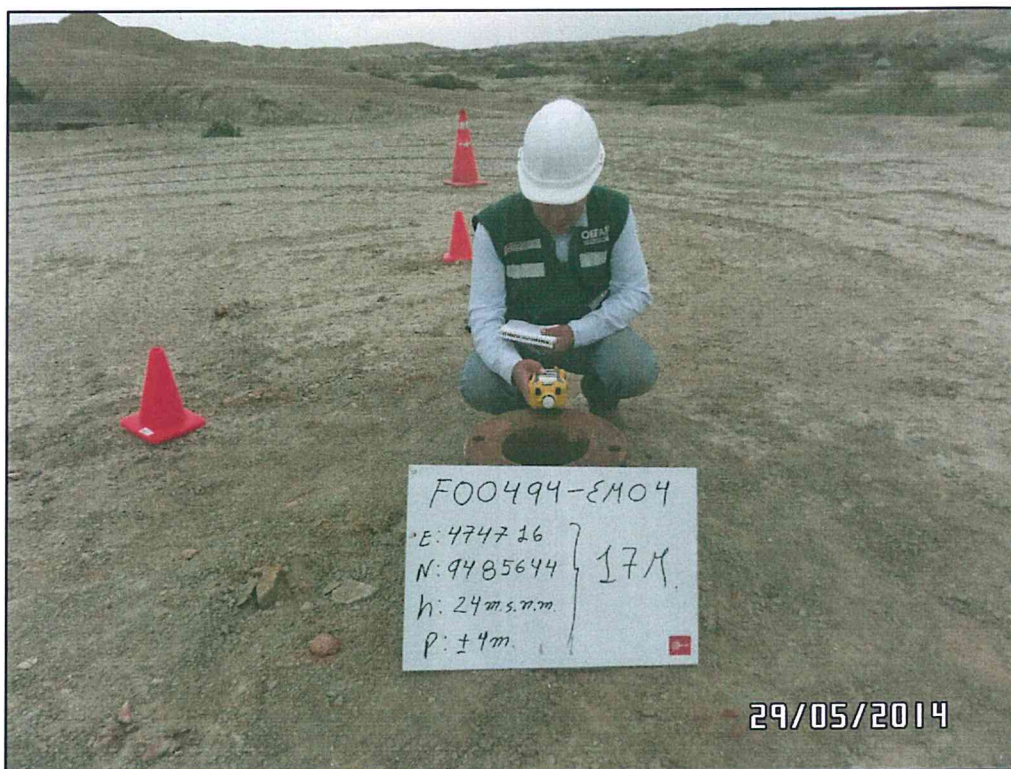
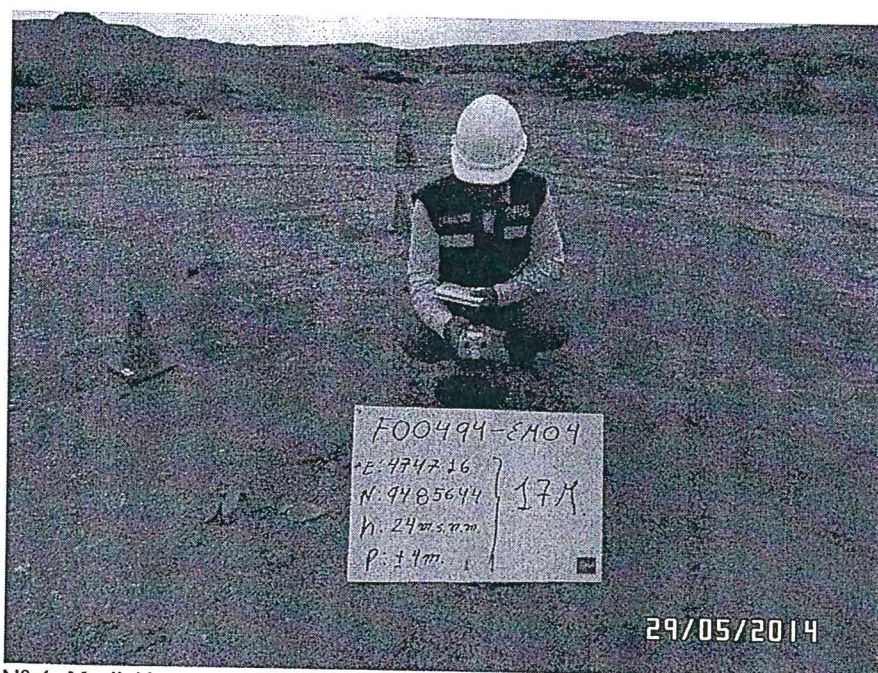
22. Los resultados obtenidos en boca de pozo (F00494-EM04) muestran la presencia de COVs y que el Límite Inferior de Explosividad (LEL) alcanza valores de hasta 100%, evidenciando que las emisiones gaseosas fugitivas provenientes del pozo están compuestas por una mezcla de gases con características inflamables. Las concentraciones de H<sub>2</sub>S no son consideradas relevantes en esta composición de gases pues no fueron detectadas.

Fotografía N° 1. Medición en el punto F00494-EM04, ubicado en la fuente de emisión, en boca del Pozo T2558.

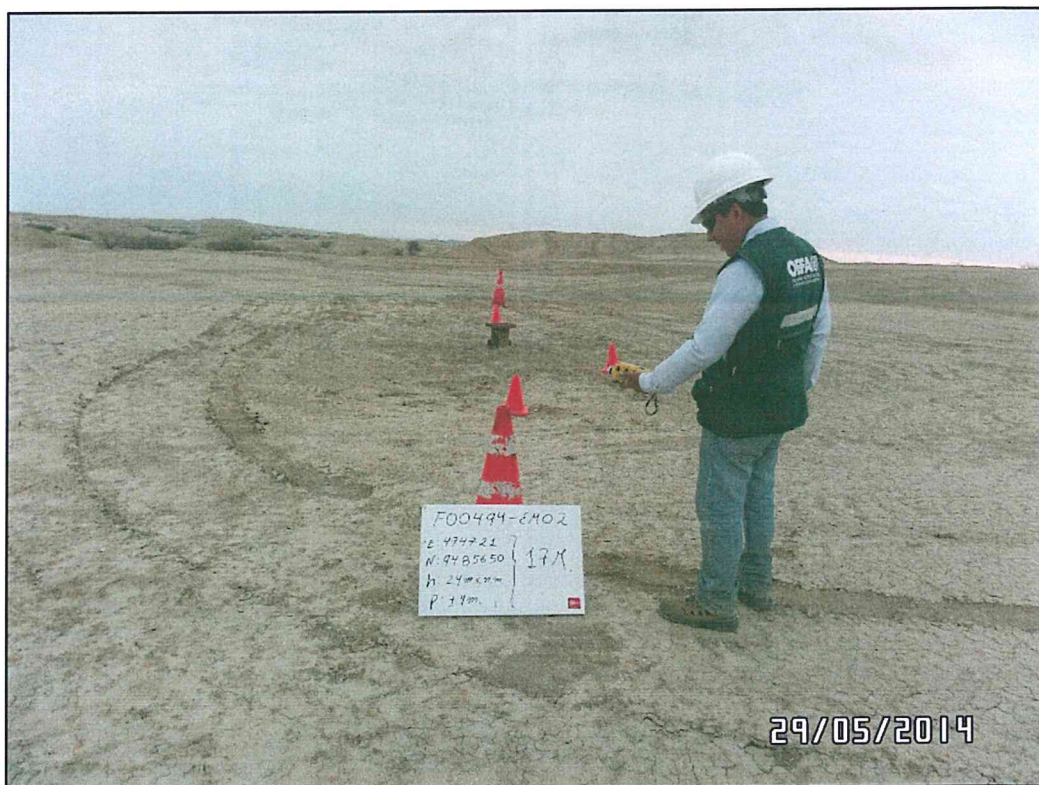
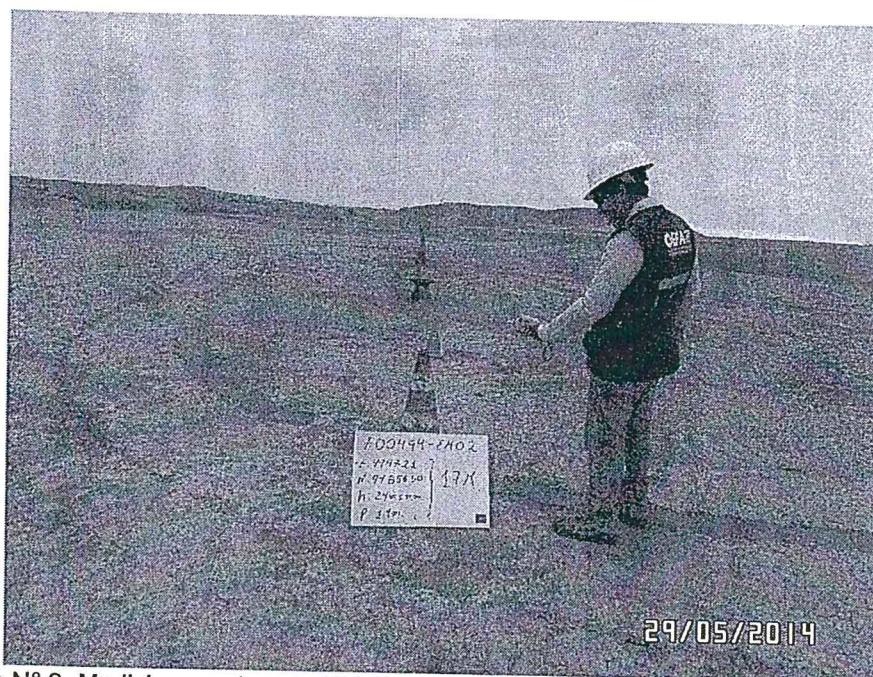
Fotografía N° 2. Medición en el punto F00494-EM02, ubicado a 6 m del Pozo T2558 a sotavento.

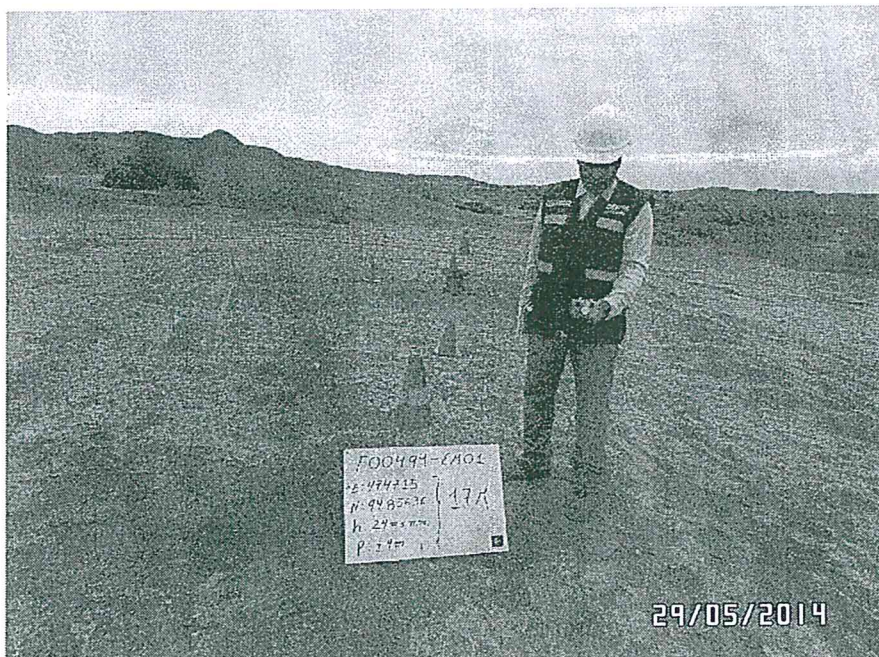
Fotografía N° 3. Medición en el punto F00494-EM01, ubicado a 6 m del Pozo T2558 a barlovento.

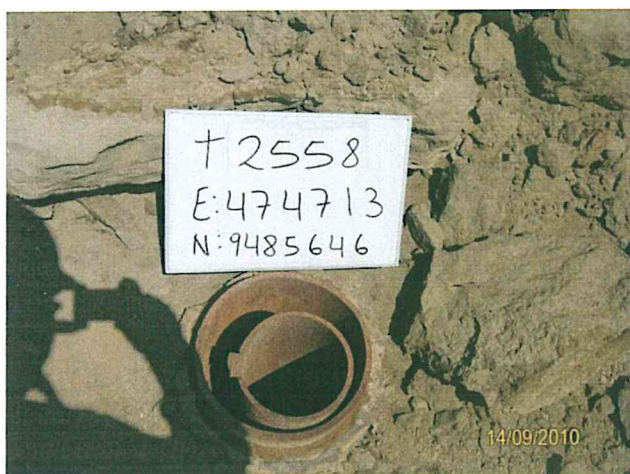
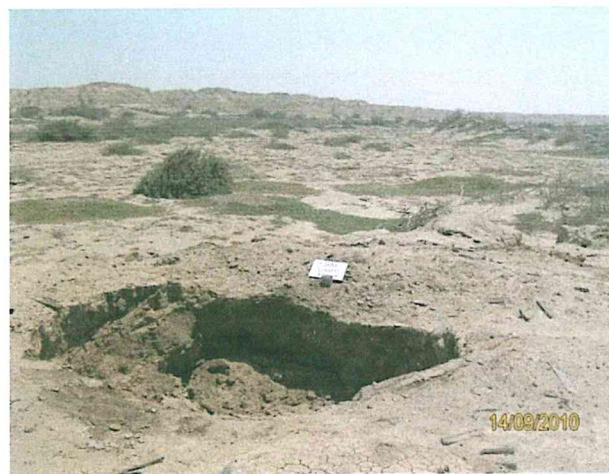
**3. REGISTRO FOTOGRÁFICO**

Pozo ATA, con casing corroído con fluido en su interior, cantina destruida con restos de madera, sin acceso vehicular y vegetación seca en la zona.
