**INFORME N° 0461 - 2015-OEFA/DE-SDCA-CIPASH**

**ASUNTO** : Identificación de pasivo ambiental del subsector hidrocarburos con código de Ficha OEFA F02569, ubicado en el Lote IV, en el distrito de Pariñas de la provincia Talara del departamento de Piura.

### III. IDENTIFICACIÓN DE PASIVO AMBIENTAL DEL SUBSECTOR HIDROCARBUROS CON CÓDIGO DE FICHA OEFA F02569

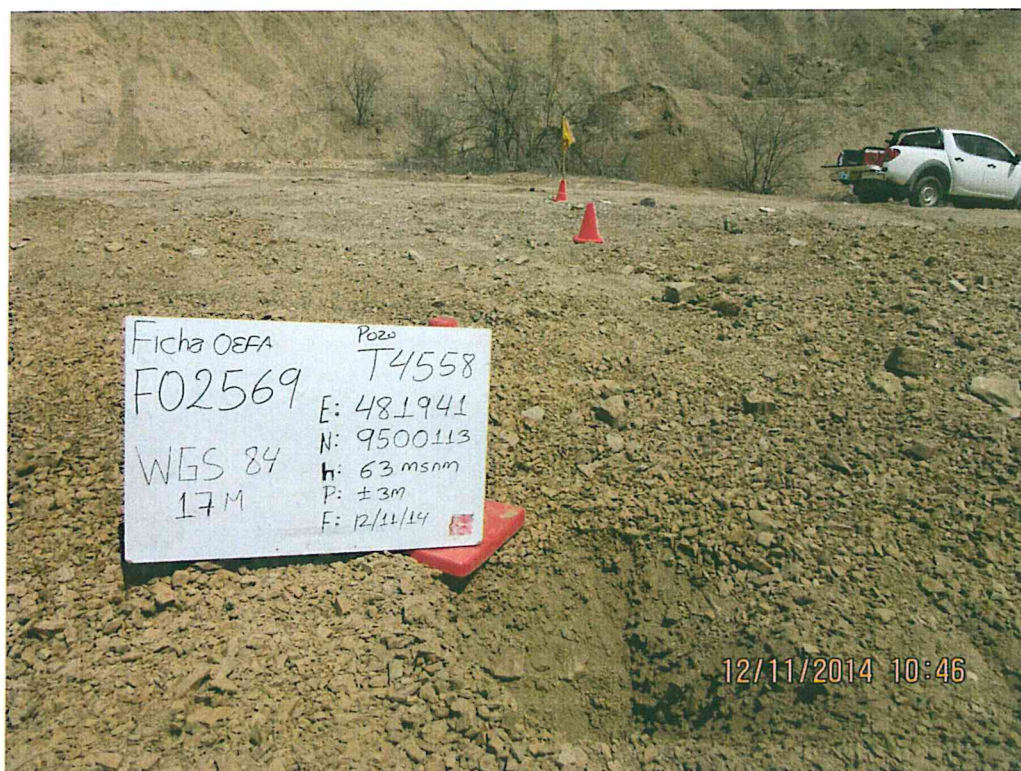
Fotografía N° 1. Se observa que el terreno presenta suelo con presencia de hidrocarburos.

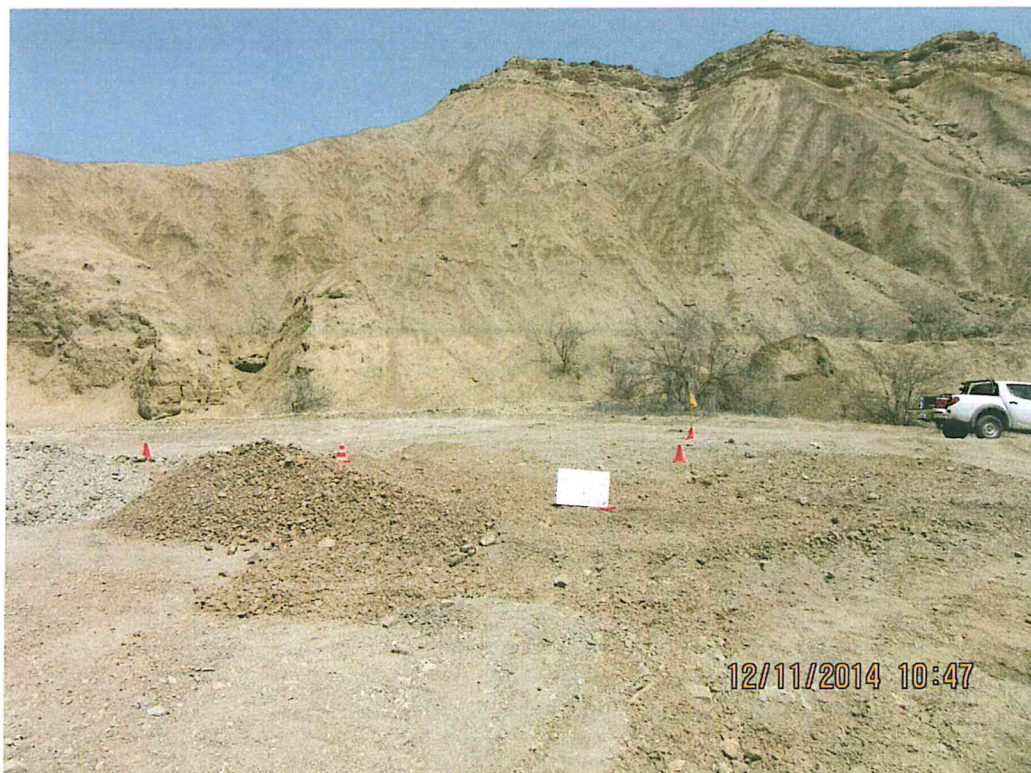
Fotografía N° 2. Vista panorámica del área evaluada donde se encuentra enterrado el Pozo T4558, se caracteriza por presentar lechos de fluviales secos provienen de los relieves más elevados, con pequeñas ondulaciones y accidentes topográficos.

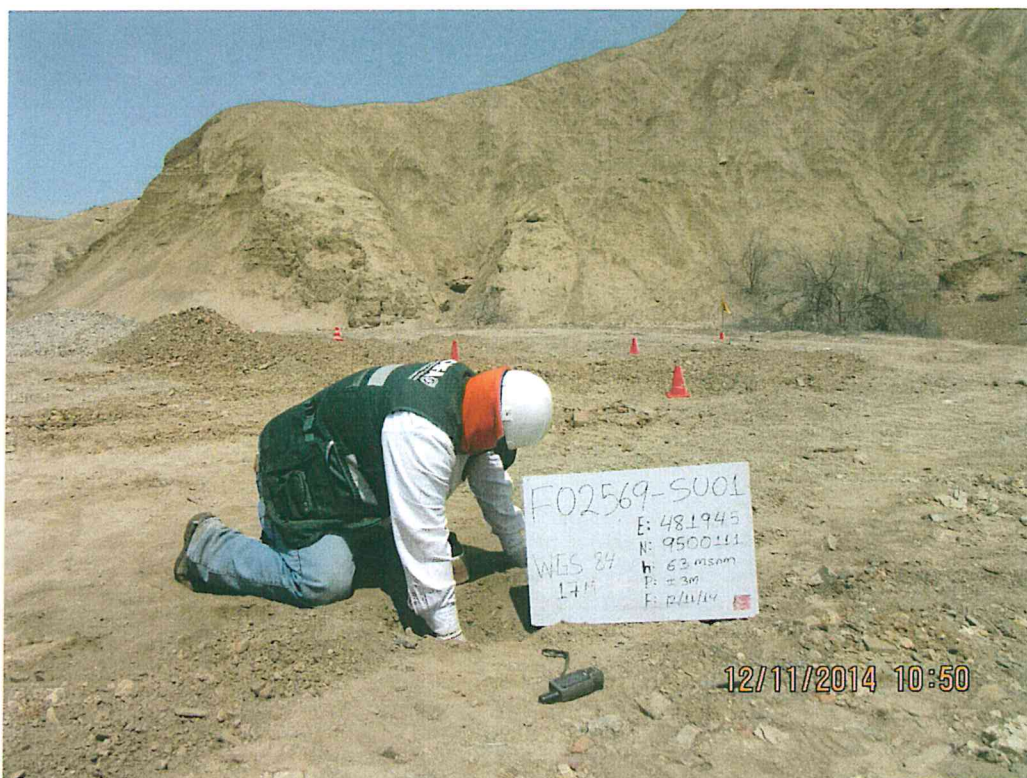
Fotografía N° 3. Toma de muestra de suelo en el punto F02569-SU01, ubicado a 9 m aproximadamente al sureste de la posible ubicación del pozo T4558.

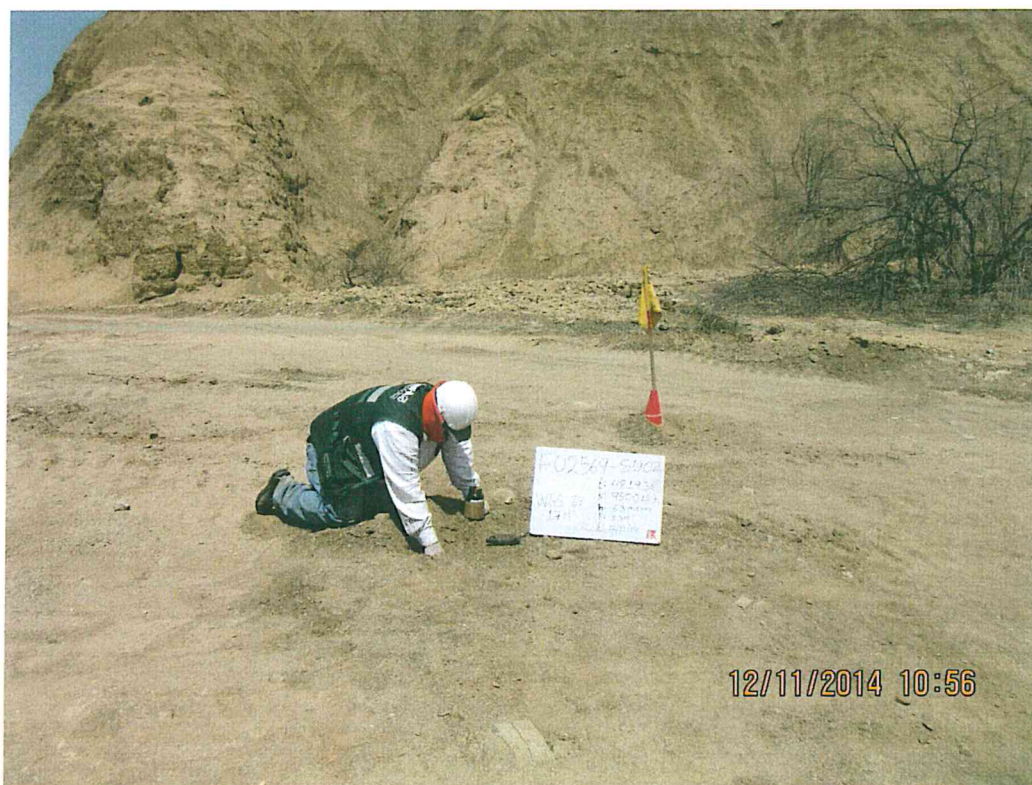
Fotografía N° 4. Toma de muestra de suelo en el punto F02569-SU02, ubicado a 13 m aproximadamente al norte de la posible ubicación del pozo T4558.

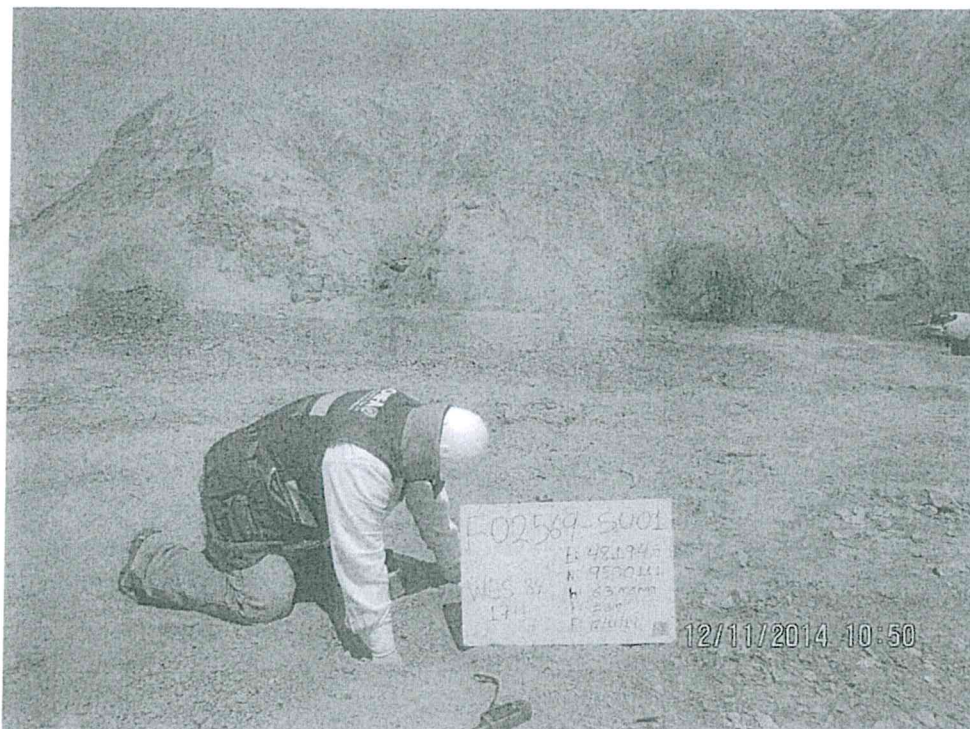
Fotografía N° 1. Toma de muestra de suelo en el punto F02569-SU01, ubicado a 9 m aproximadamente al sureste de la posible ubicación del pozo T4558

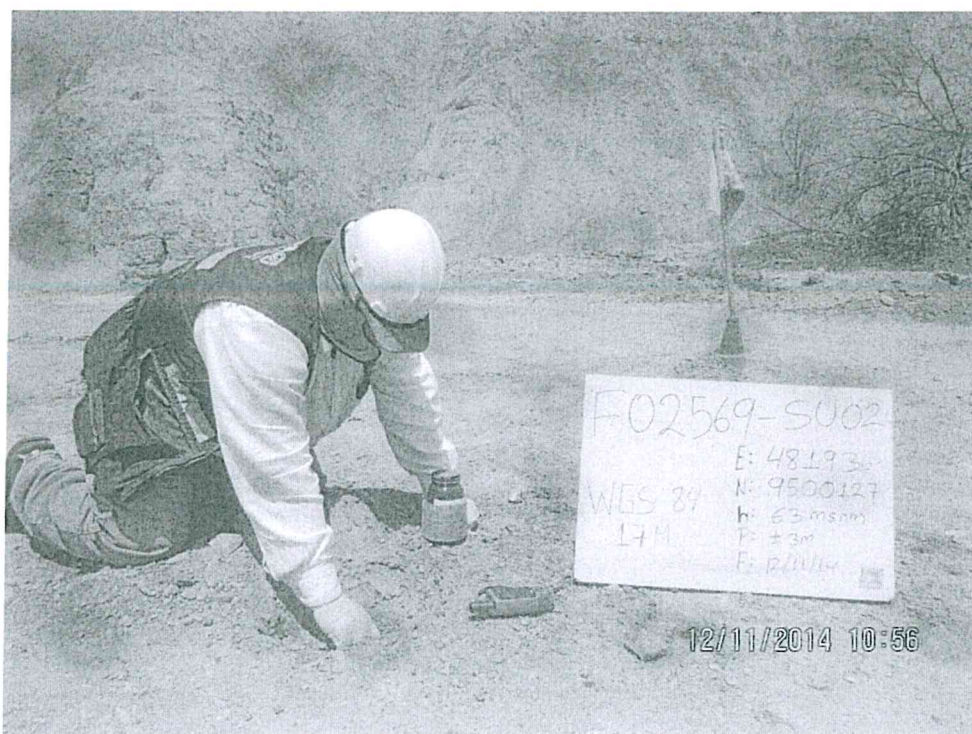
Fotografía N° 2. Toma de muestra de suelo en el punto F02569-SU02, ubicado a 13 m aproximadamente al norte de la posible ubicación del pozo T4558

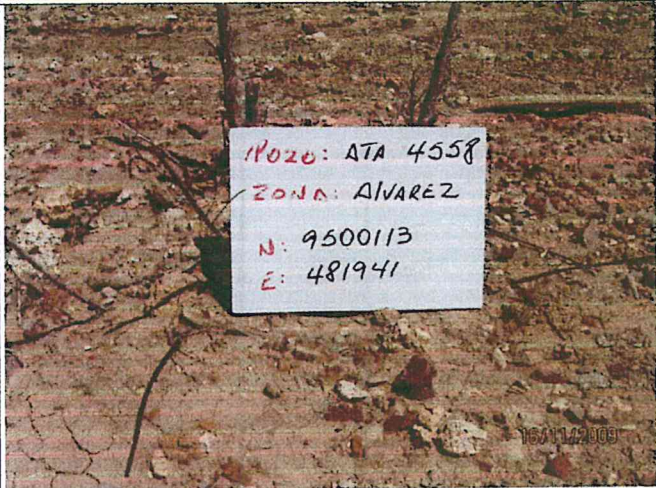
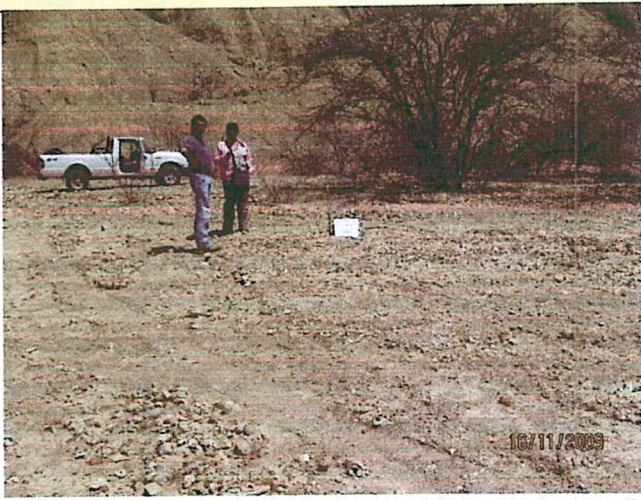
| Pozo no ubicado, del cual no se encontraron evidencias del pozo; el lugar evaluado corresponde a las coordenadas UTM proporcionada por la empresa Interoil Perú S.A. Este pozo se encuentra en una quebrada seca. La vegetación predominante es el bichayo ( <i>Capparis crotonoides</i> ) y el faique ( <i>Acacia sp.</i> ). | | | |
| El inadecuado abandono del pozo. | | | |
