INFORME N° 330-2014-OEFA/DE-SDCA

ASUNTO : Reporte del Monitoreo Ambiental en el marco de la Supervisión Regular a la Central Térmica de Iquitos, llevado a cabo el 20 de marzo de 2014, en la Empresa Electro Oriente SAC.

FICHA EFLUENTE

REPORTE DE MONITOREO AMBIENTAL EN APOYO A LAS SUPERVISIONES DEL OEFA

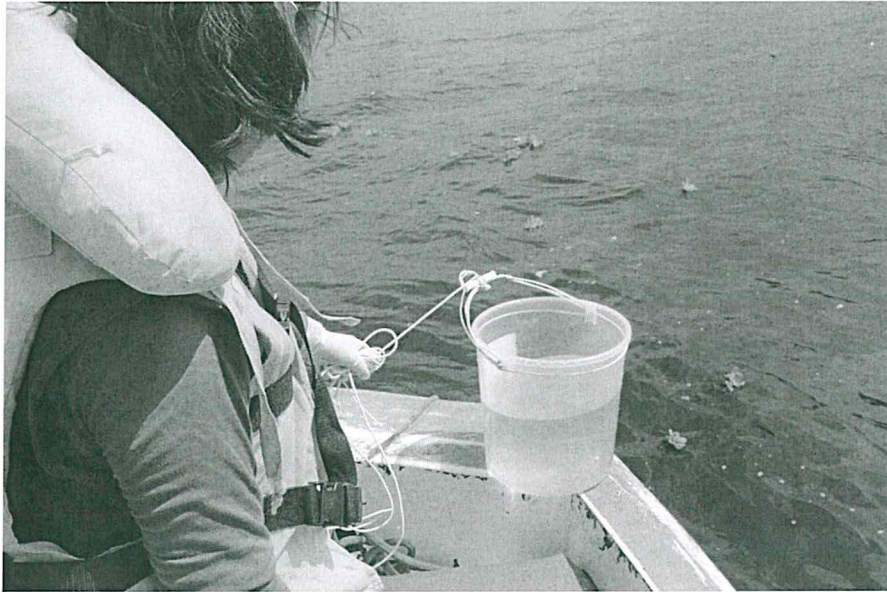
Fotografía N° 6. Punto RI-AR, toma de muestras aguas debajo de río Itaya.

- El río Itaya, cuerpo receptor del efluente de la Central Térmica de Iquitos, y afluente del río Amazonas, debido a la época lluviosa presentó un alto caudal.
