Organismo de Evaluación y Fiscalización Ambiental - OEFA

**INFORME N° 00155-2025-OEFA/DEAM-SSIM**

**ASUNTO** : Informe de evaluación ambiental para la identificación del sitio impactado por actividades de hidrocarburos con código S0592, ubicado en el Lote 192, microcuenca TIGR-36, en el ámbito de la cuenca del río Tigre, distrito Tigre, provincia y departamento Loreto.

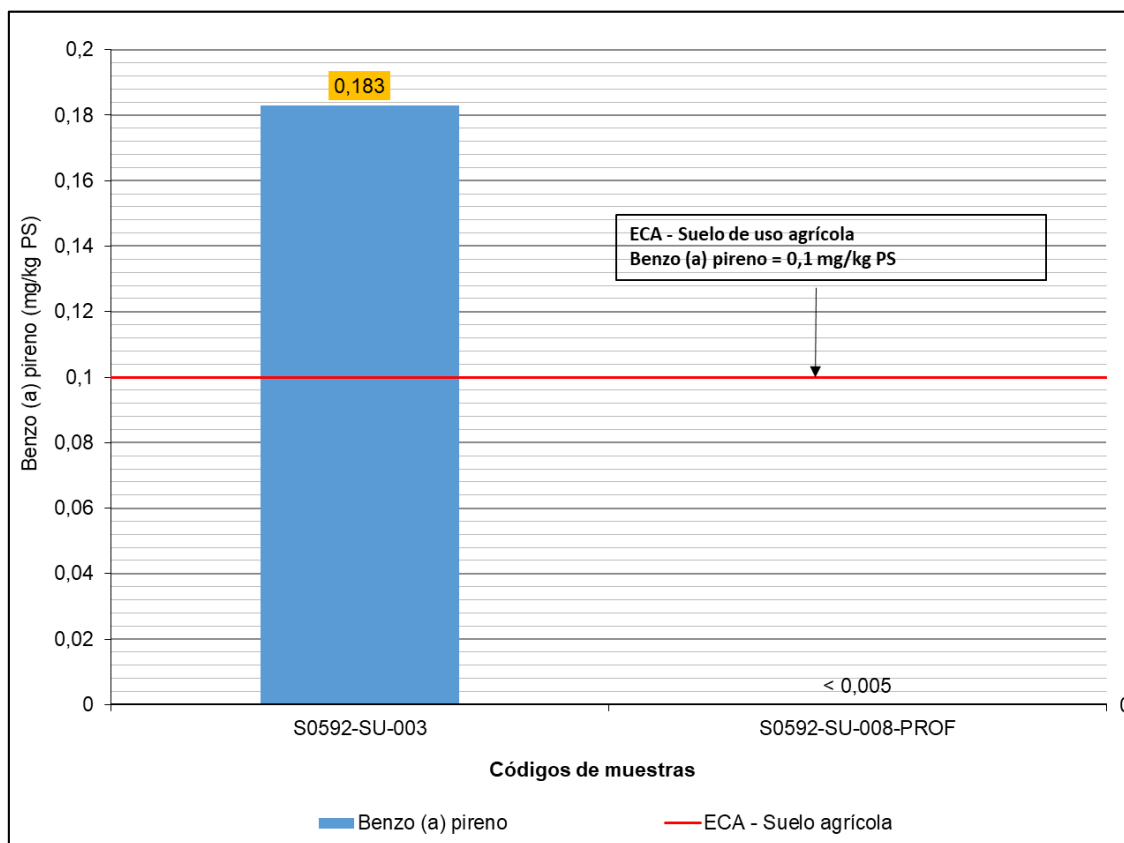
**Figura 8.5.** Distribución espacial horizontal de concentraciones de benzo (a) pireno en suelo del sitio S0592

En la Figura 8.5 se presentan las concentraciones de benzo (a) pireno en las muestras de suelo tomadas en el sitio S0592. De las 2 muestras tomadas, 1 muestra con código S0592-SU-003 (tomada a una profundidad de 0,40 – 0,70 m) supera los ECA para Suelo, uso agrícola, para este parámetro.

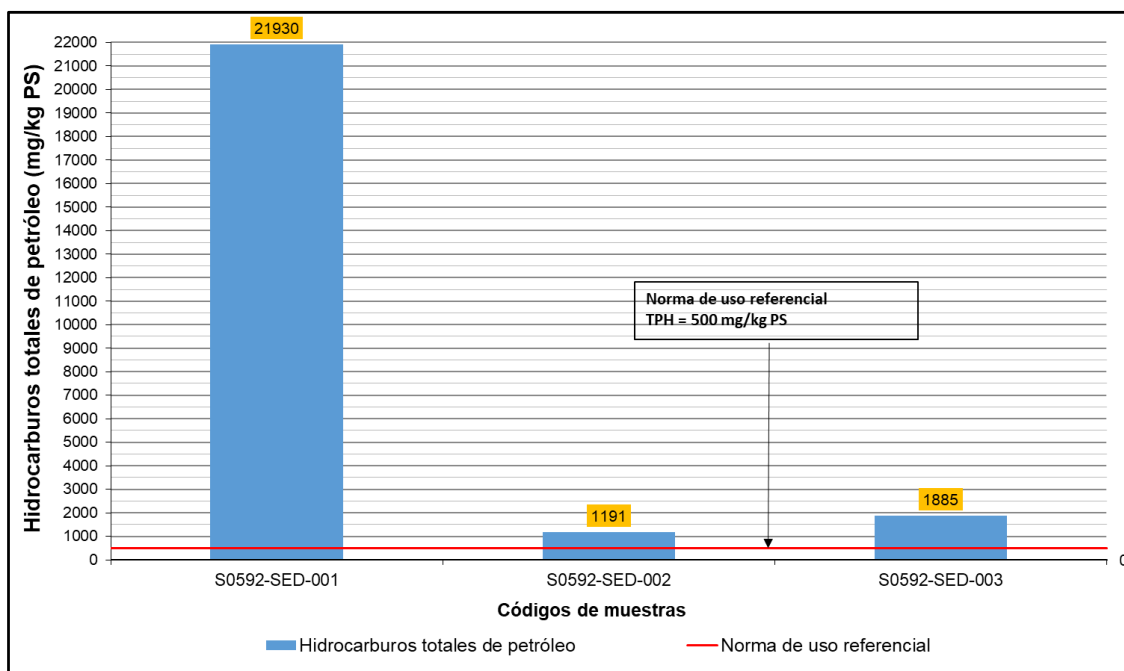
**Figura 8.8.** Resultados de hidrocarburos totales de petróleo (TPH) de las muestras de sedimento en el sitio S0592

En la Figura 8.8 se presentan las concentraciones de TPH en las muestras de sedimento tomadas en el tramo de la quebrada S/N que comprende el sitio. De las 3 muestras tomadas, todas superan el valor ESL establecido para TPH en el Protocolo de detección ecológico para sitios impactados en el Atlántico de Canadá (Apéndice 2) de la Guía de usuario del Atlantic RBCA.

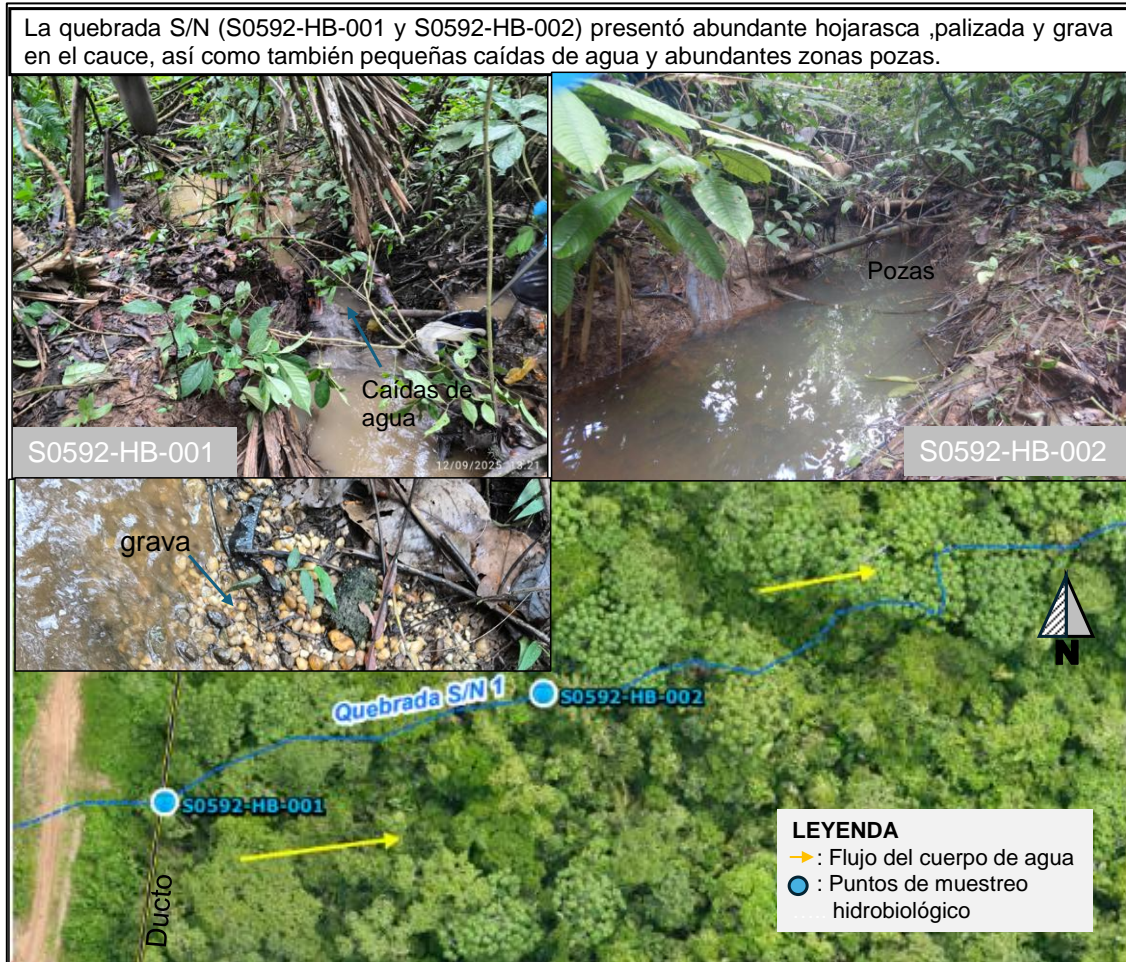
La quebrada S/N corresponde a un ambiente acuático lótico, que es alimentada por las precipitaciones pluviales y escorrentías de la parte alta del entorno; asimismo, presenta la modificación de un tramo de su cauce debido a la cercanía con la trocha carrozable adyacente al oeste del sitio S0592. Esta quebrada atraviesa el sitio presentando un flujo de oeste a este, el cual durante la evaluación fue moderado debido a la presencia de pequeñas caídas de agua; además, el cauce presentó abundante palizada, favoreciendo así la presencia de abundantes zonas de pozas. Respecto a la morfometría, en un recorrido de 100 m de largo de la quebrada, que comprende aguas arriba y aguas abajo

de los puntos S0592-HB-001 y S0592-HB-002, se registró una profundidad promedio de 0,3 m, una profundidad máxima de 1,0 m (punto S0592-HB-001), y un ancho promedio de 1,2 m a 1,35 m.

**Figura 8.21.** Puntos de muestreo de comunidades hidrobiológicas en el tramo evaluado de la quebrada S/N que comprende el sitio S0592

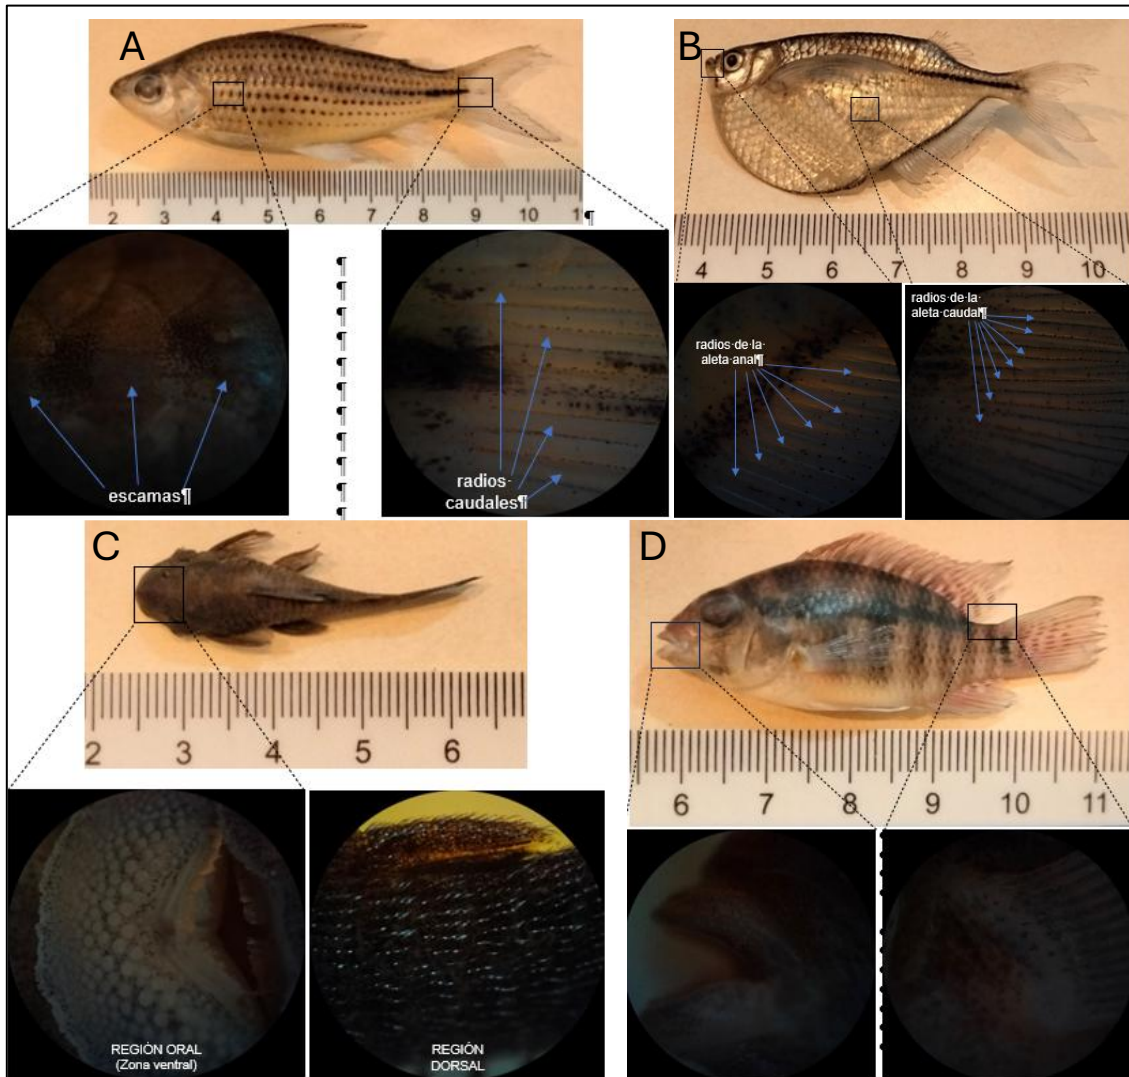
**Figura 8.32.** Análisis organoléptico externo de 4 especies: *Cyphocharax pantostictos* «chio chio». (A), *Gasteropelecus sternicla* «pechito» (B), *Ancistrus* sp. «carachama» (C) y *Bujurquina hopphrys* «bujurqui» (D). Se observan individuos adultos de apariencia externa normal (aletas, escamas, pigmentación en piel, etc.)

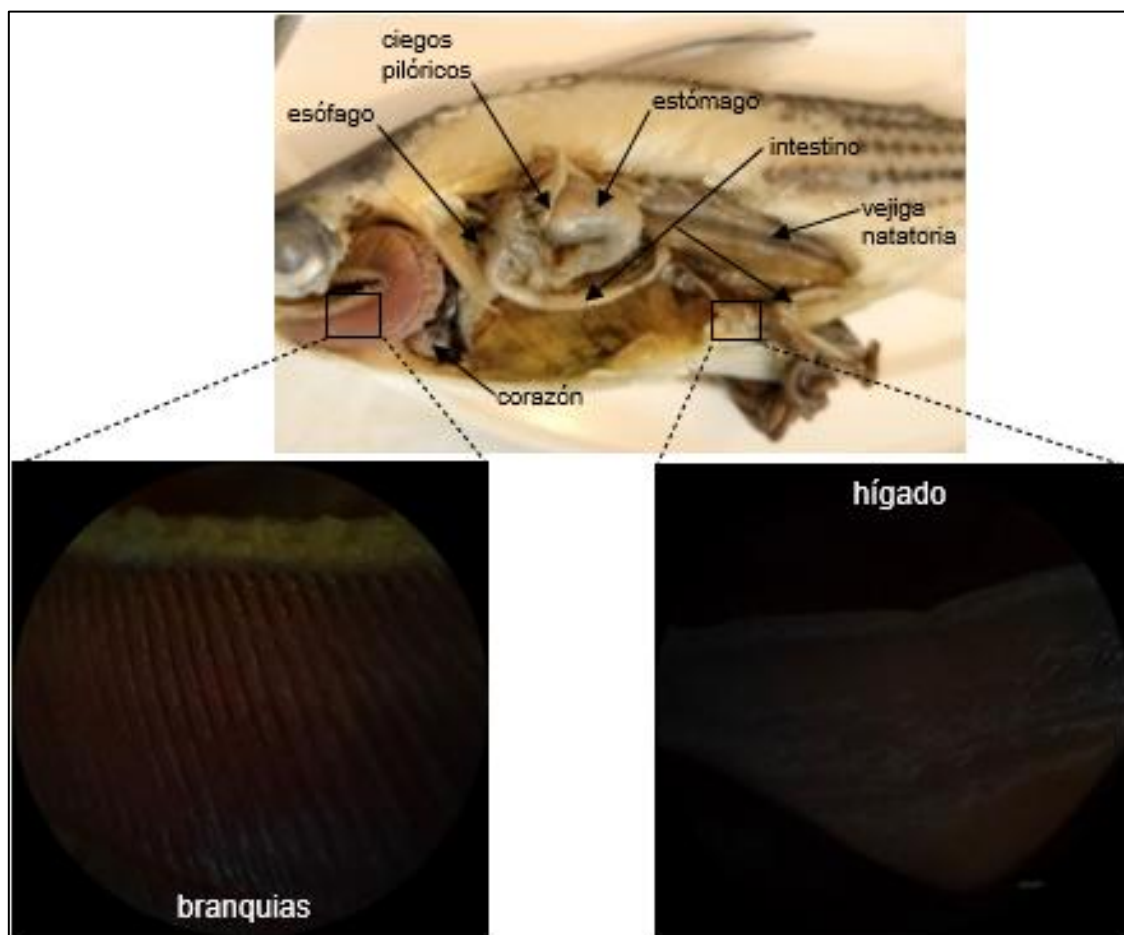
**Figura 8.33.** Órganos internos de *Cyphocharax pantostictos* «chicho»,. Se observa patrón de pigmentación de branquias, hígado de apariencia normal
