INFORME N° 407 -2013-OEFA/DE

ASUNTO : Evaluación de disposición final inadecuada de residuos sólidos y líquidos de la industria de pescado en la zona industrial del trapecio del Ferrol, de la ciudad de Chimbote, Provincia del Santa, departamento de Ancash.

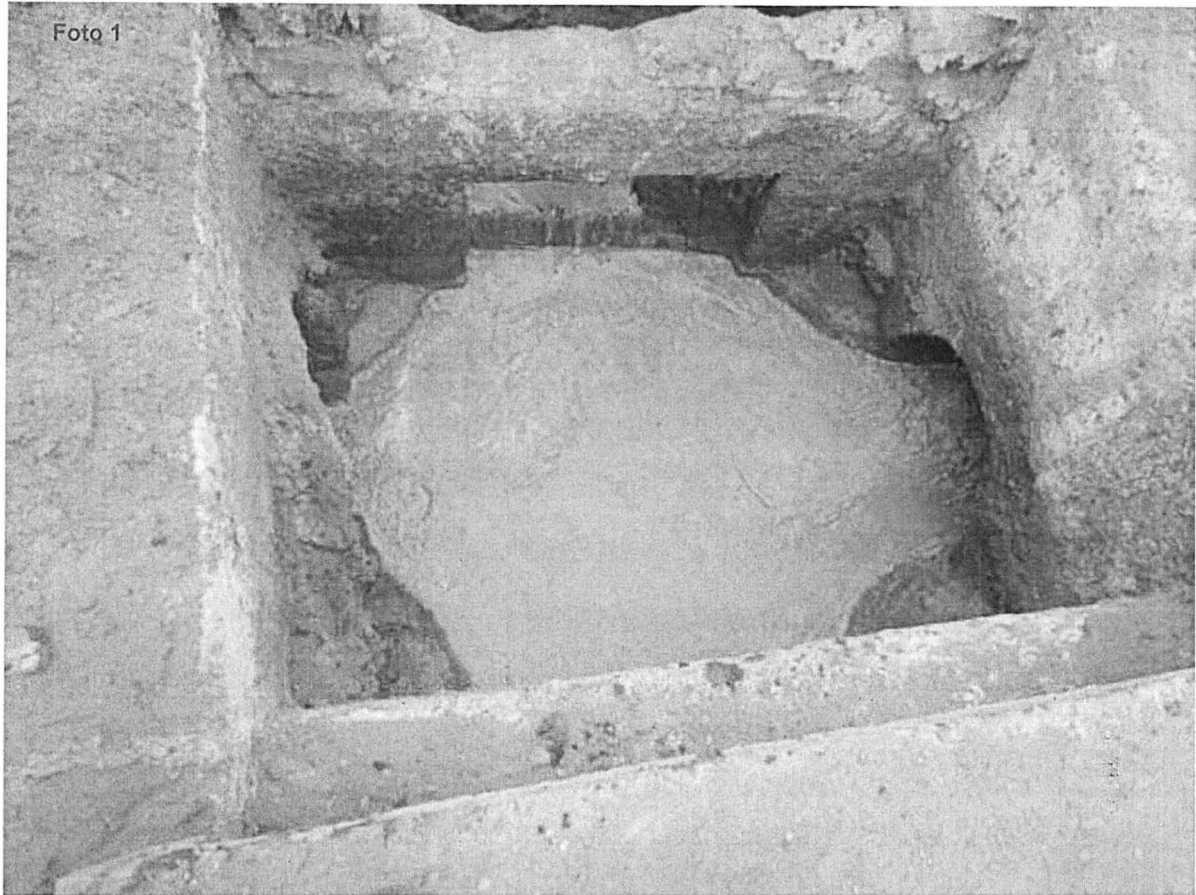
Fotografía N° 1. Evidencia de buzones artesanales de recuperación de aceites, en el punto georeferenciado N° 1, del cuadro N° 1. Coordenadas UTM WGS 84 (17L 0767822E 8992471N)

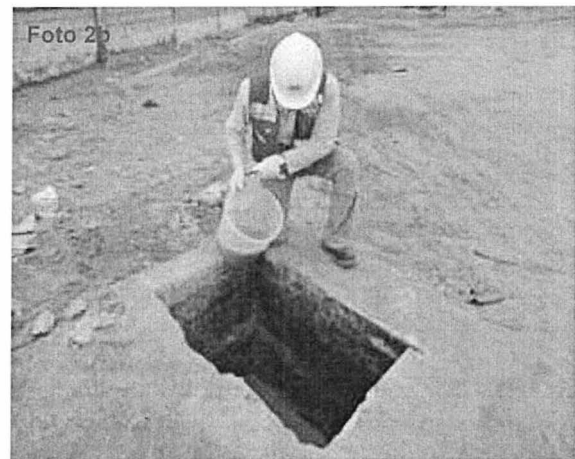
Fotografías N° 2a y 2b. Evidencias de la toma de muestras de efluentes de la industria pesquera en el buzón artesanal de recuperación de aceites, del punto georeferenciado N° 1, del cuadro N° 1. Coordenadas UTM WGS 84 (17L 0767822E 8992471N)

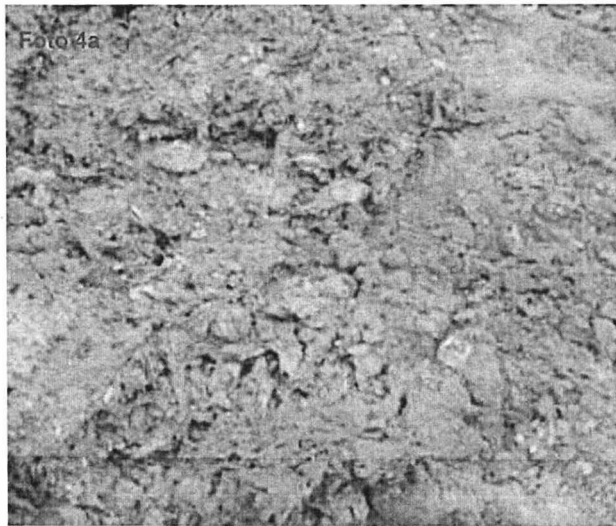
Fotografías N° 4a y 4b. Evidencias del secado de desperdicios de pescado con restos de aceites y grasas en los reboses de los buzones artesanales, en el punto georeferenciado N° 2, del cuadro N° 1. Coordenadas UTM WGS 84 (17L 767683E 8992396N)

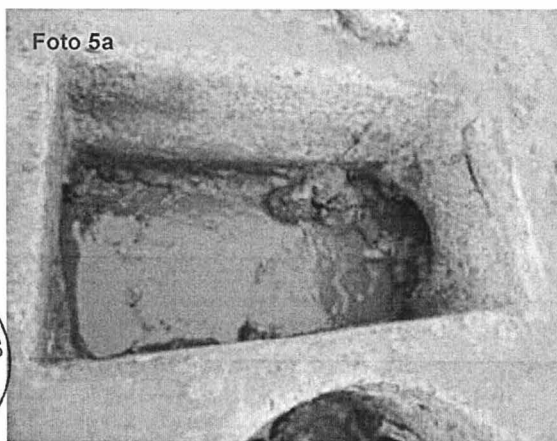
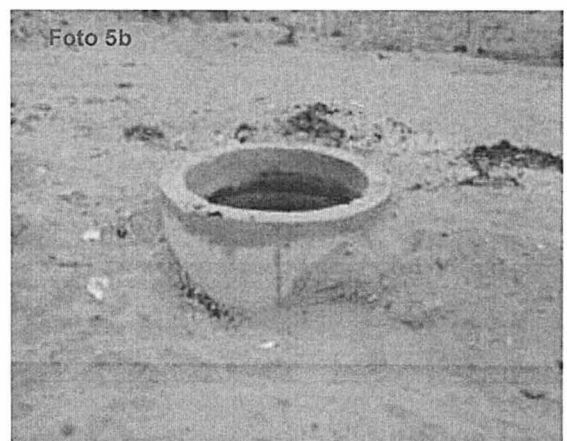
Fotografías N° 5a y 5b. Evidencias del tipo de infraestructura de los buzones artesanales de recuperación de aceites, en el punto georeferenciado N° 2, del cuadro N° 1. Coordenadas UTM WGS 84 (17L 767683E 8992396N)

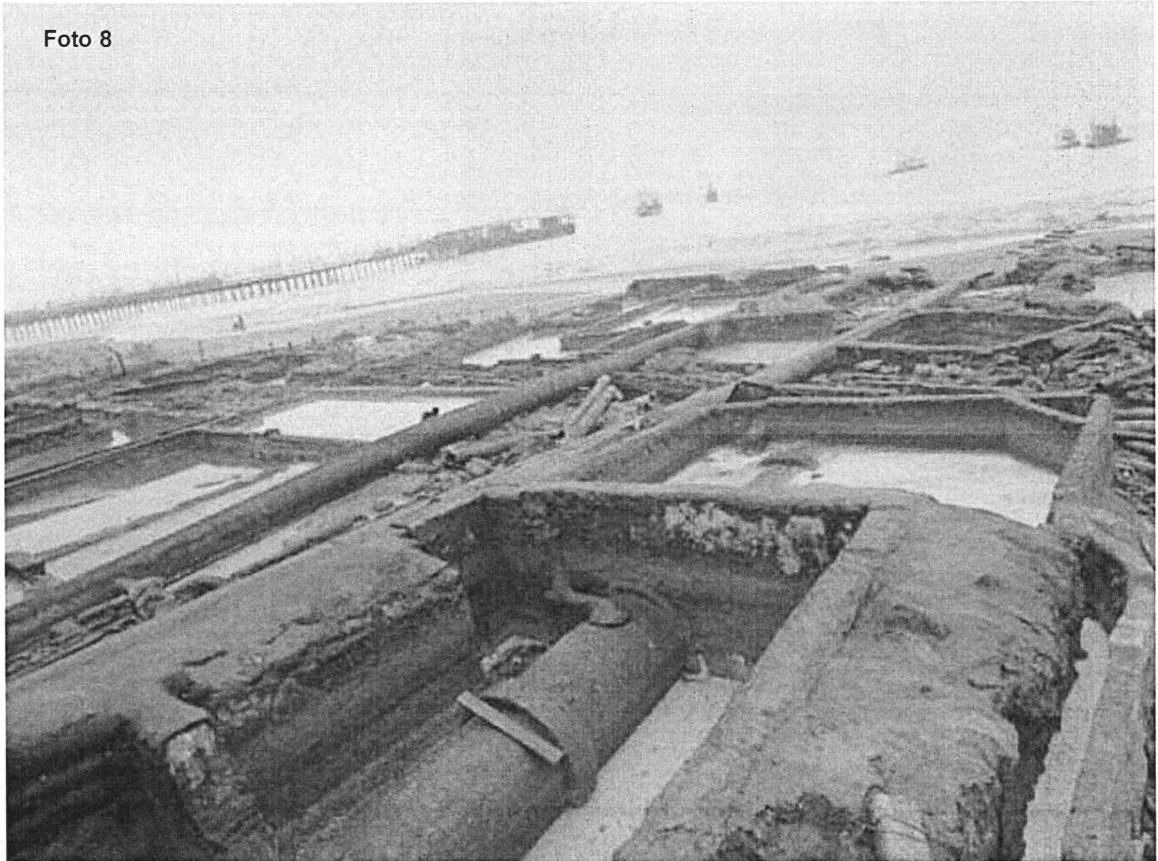
Foto 8

Fotografía N° 8. Evidencia del tipo de infraestructura y magnitud de la distribución de pozas de recuperación informal de aceites, en el punto georeferenciado N° 3, del cuadro N° 1. Coordenadas UTM WGS 84 (17L 767547E 8992350N)

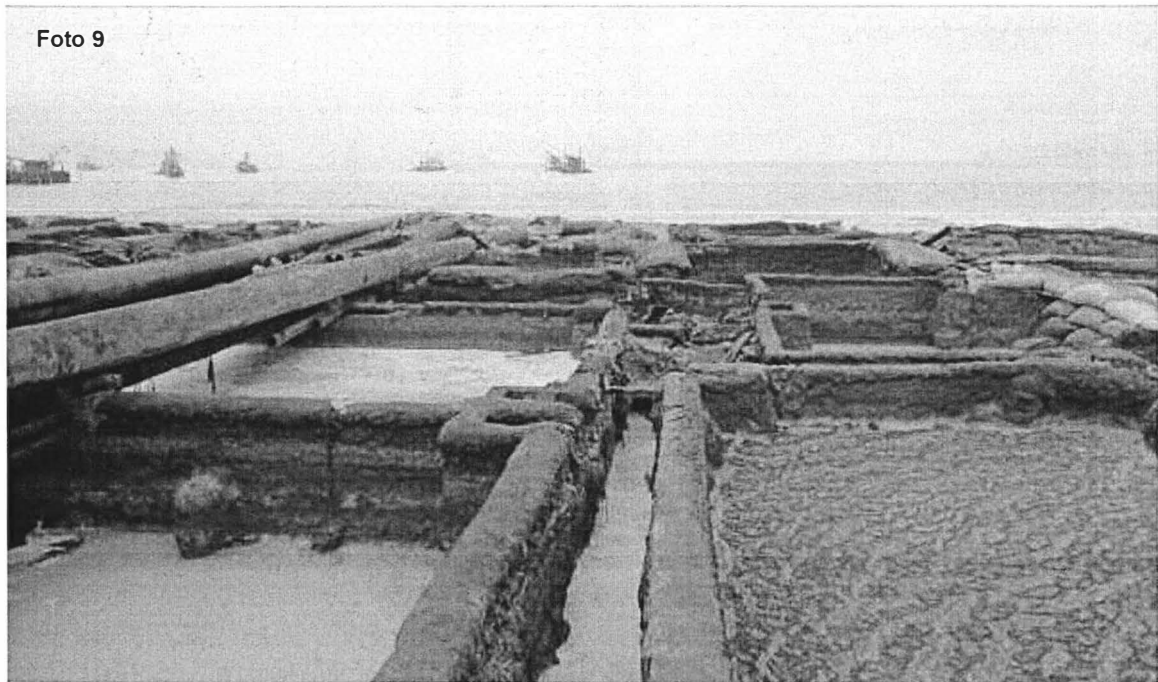
Foto 9

Fotografía N° 9. Evidencia de la operatividad de las pozas de recuperación informal de aceites, en el punto georeferenciado N° 3, del cuadro N° 1. Coordenadas UTM WGS 84 (17L 767547E 8992350N)

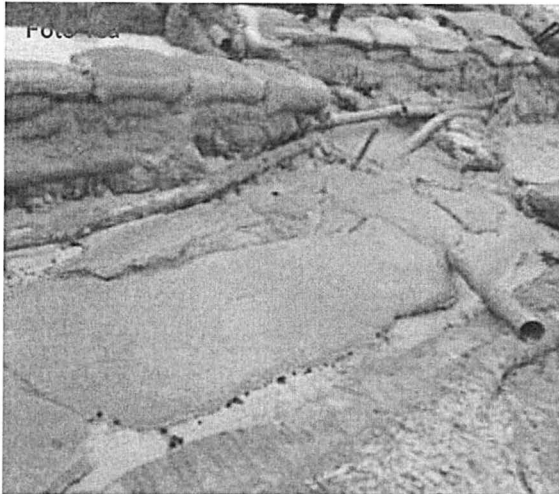
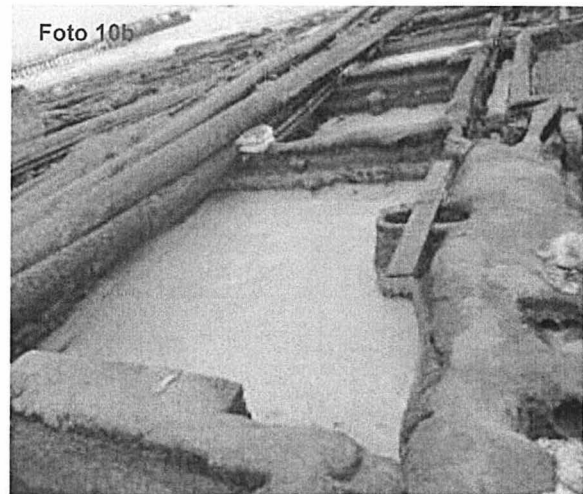
Fotografías N° 10a y 10b. Evidencias de la operatividad de las pozas de recuperación informal de aceites, en el punto georeferenciado N° 4, del cuadro N° 1. Coordenadas UTM WGS 84 (17L 767569E 8992334N)

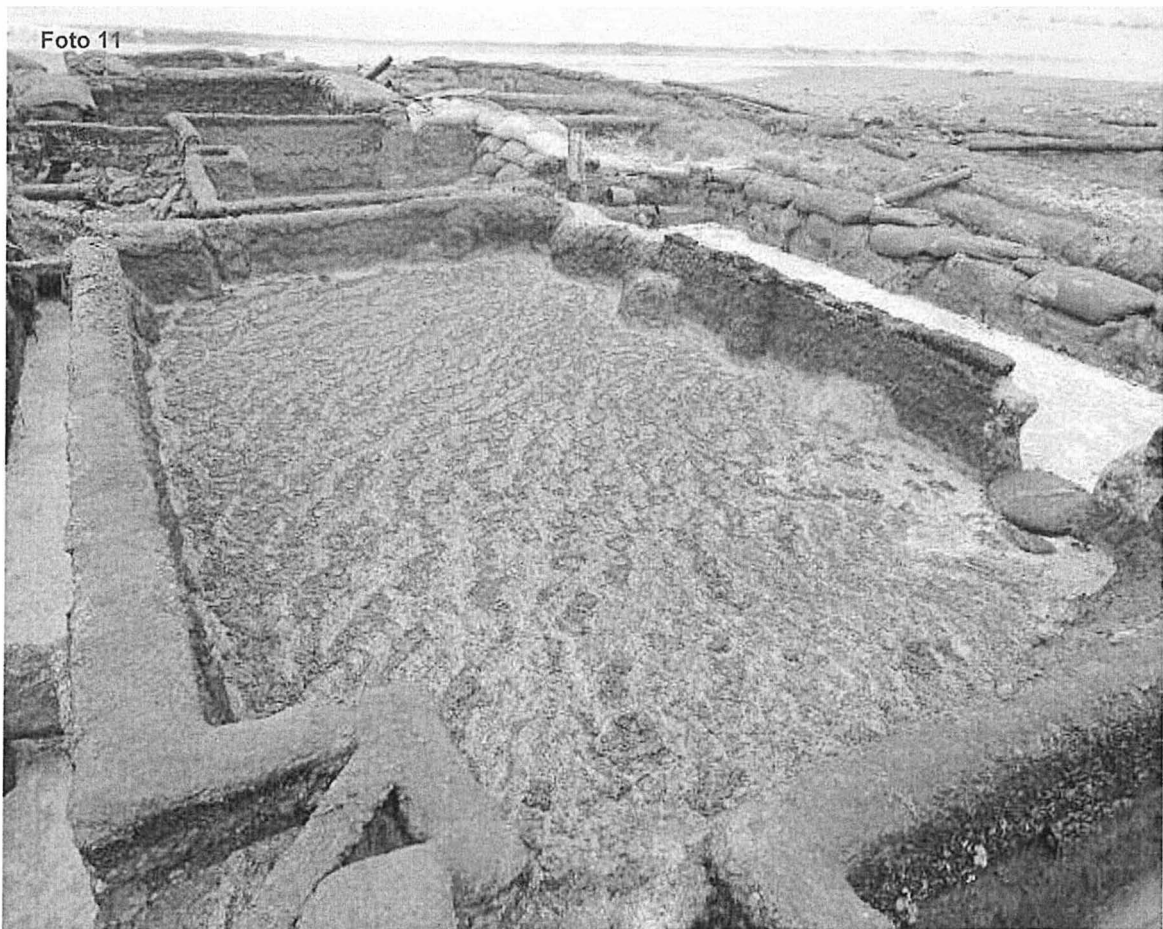
Fotografía N° 11. Evidencia de la operatividad de pozas de recuperación informal de aceites, de mayor profundidad, en el punto georeferenciado N° 4, del cuadro N° 1. Coordenadas UTM WGS 84 (17L 767569E 8992334N)

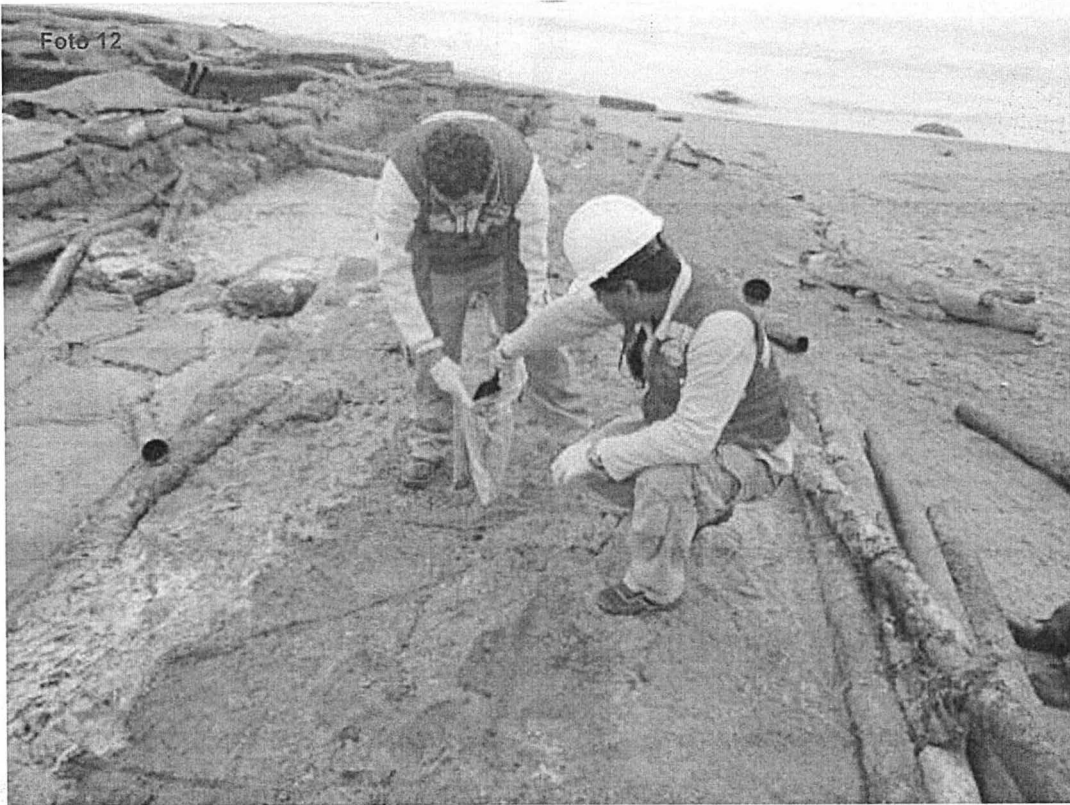
Foto 12

Fotografía N° 12. Evidencia de la toma de muestra de suelos en zonas colindantes a las pozas de recuperación informal de aceites, del punto georeferenciado N° 4, del cuadro N° 1. Coordenadas UTM WGS 84 (17L 767569E 8992334N)

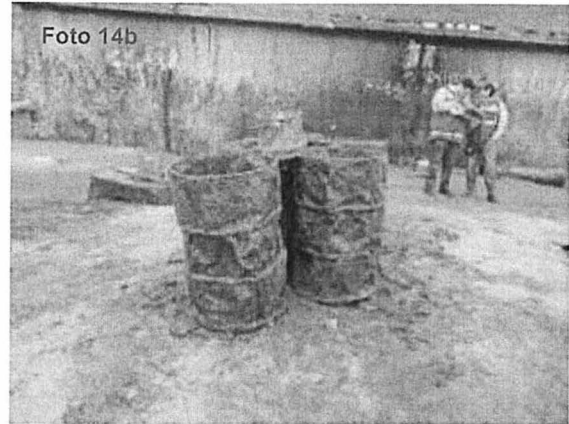
Fotografías N° 14a y 14b. Evidencias de fogones artesanales y cilindros para el calentamiento y recuperación de aceites, en el punto georeferenciado N° 5, del cuadro N° 1. Coordenadas UTM WGS 84 (17L 767555E 8992300N)

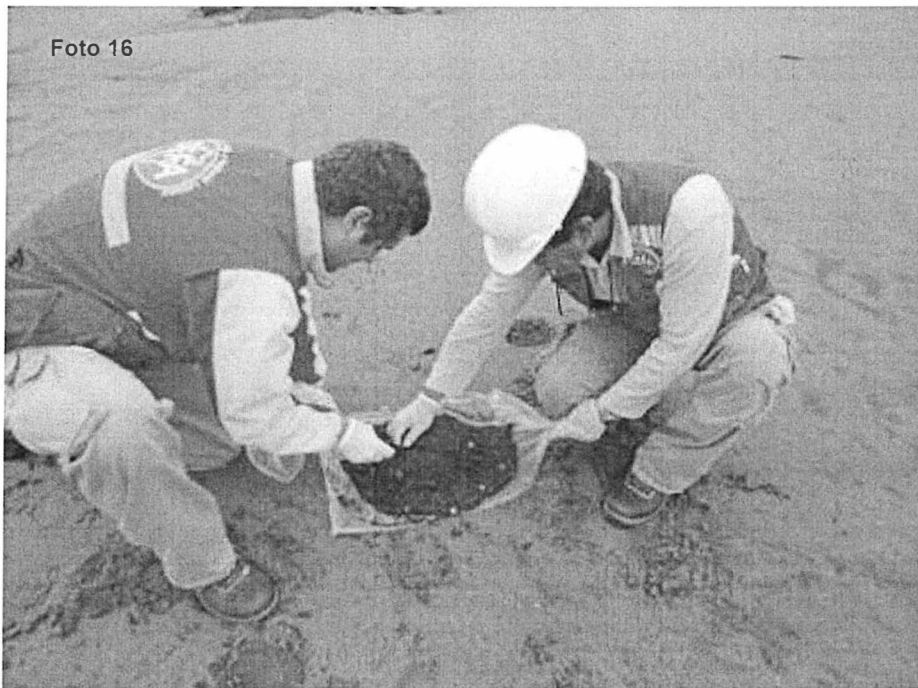
Fotografía N° 16. Evidencia de la toma de muestra de suelos en zonas colindantes a las pozas de recuperación informal de aceites, del punto georeferenciado N° 5, del cuadro N° 1. Coordenadas UTM WGS 84 (17L 767555E 8992300N)

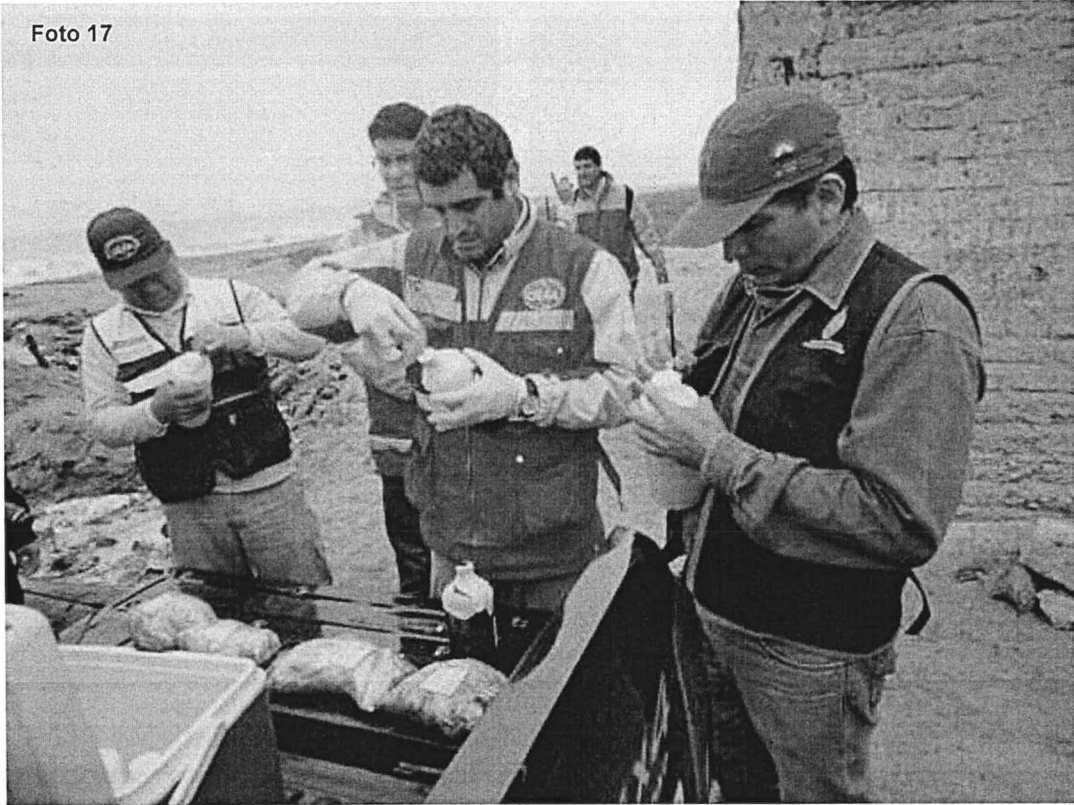
Foto 17

Fotografía N° 17. Evidencia del rotulado de muestras de suelos y efluentes de la zona de recuperación informal de aceites, en el punto georeferenciado N° 3, del cuadro N° 1. Coordenadas UTM WGS 84 (17L 767555E 8992300N)

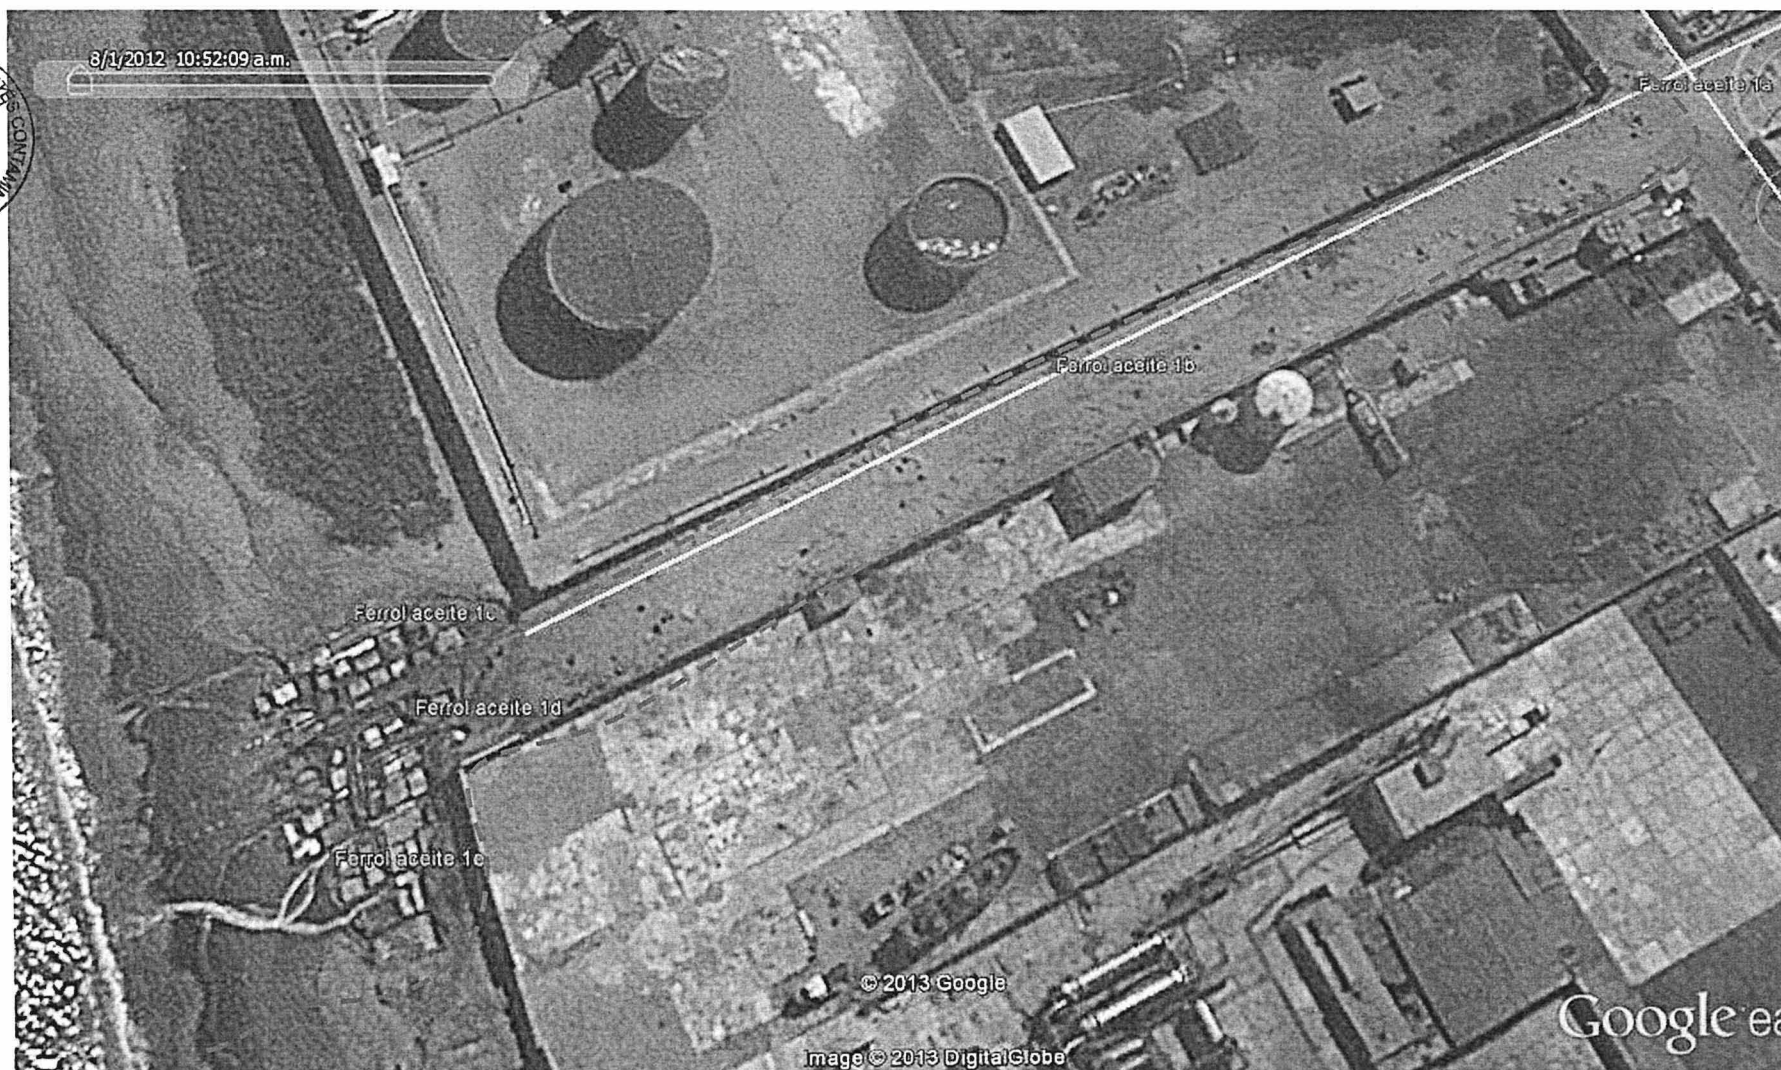
Fotografía N° 19. Imagen satelital de las zonas impactadas por buzones y pozas artesanales para la recuperación de informal de aceites, en la zona industrial de 27 de Octubre del Distrito de Chimote, Provincia del Santa, Departamento de Ancash.
Coordenadas UTM WGS 84 (17L 767822E 8992471N, 17L 767683E 8992396N, 17L 767547E 8992350N, 17L 767569E 8992334N y 17L 767555E 8992300N)

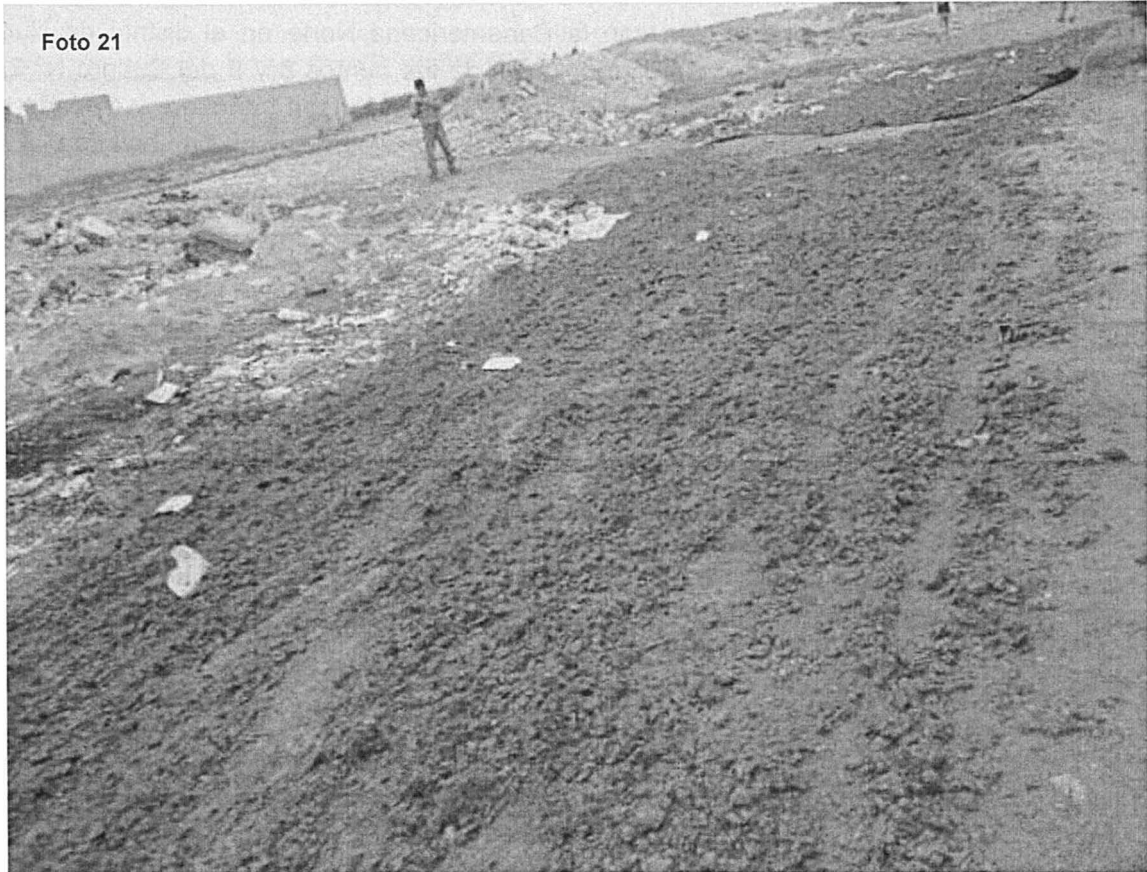
Foto 21

Fotografía N° 21. Evidencia de la magnitud de las canchas de secado en pampa de residuos de pescado, tendidos directamente sobre el suelo, en el punto georeferenciado N° 1, del Cuadro N° 2. Coordenadas UTM WGS 84 (17L 769238E 8991303N)

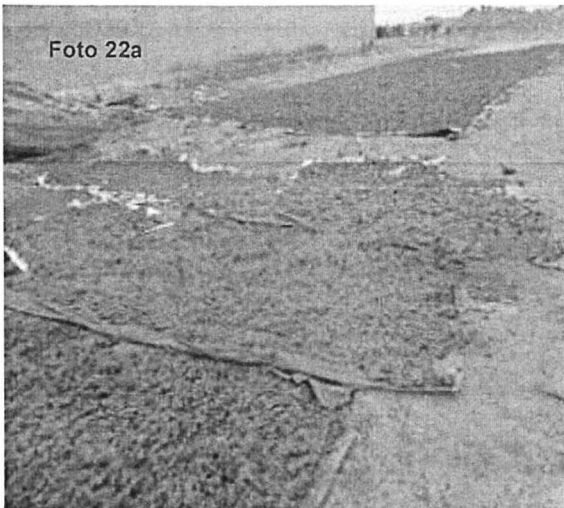
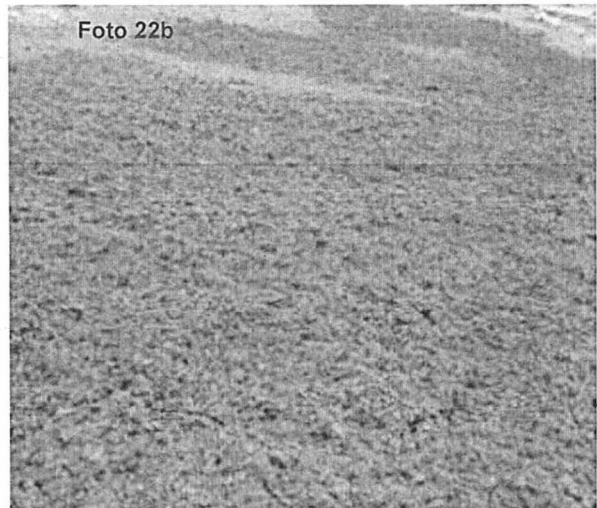
Fotografías N° 22a y 22b. Evidencias de la magnitud de las canchas de secado en pampa de residuos de pescado, tendidos sobre plásticos o directamente sobre el suelo, en el punto georeferenciado N° 2, del Cuadro N° 2. Coordenadas UTM WGS 84 (17L 769208E 8991293N)

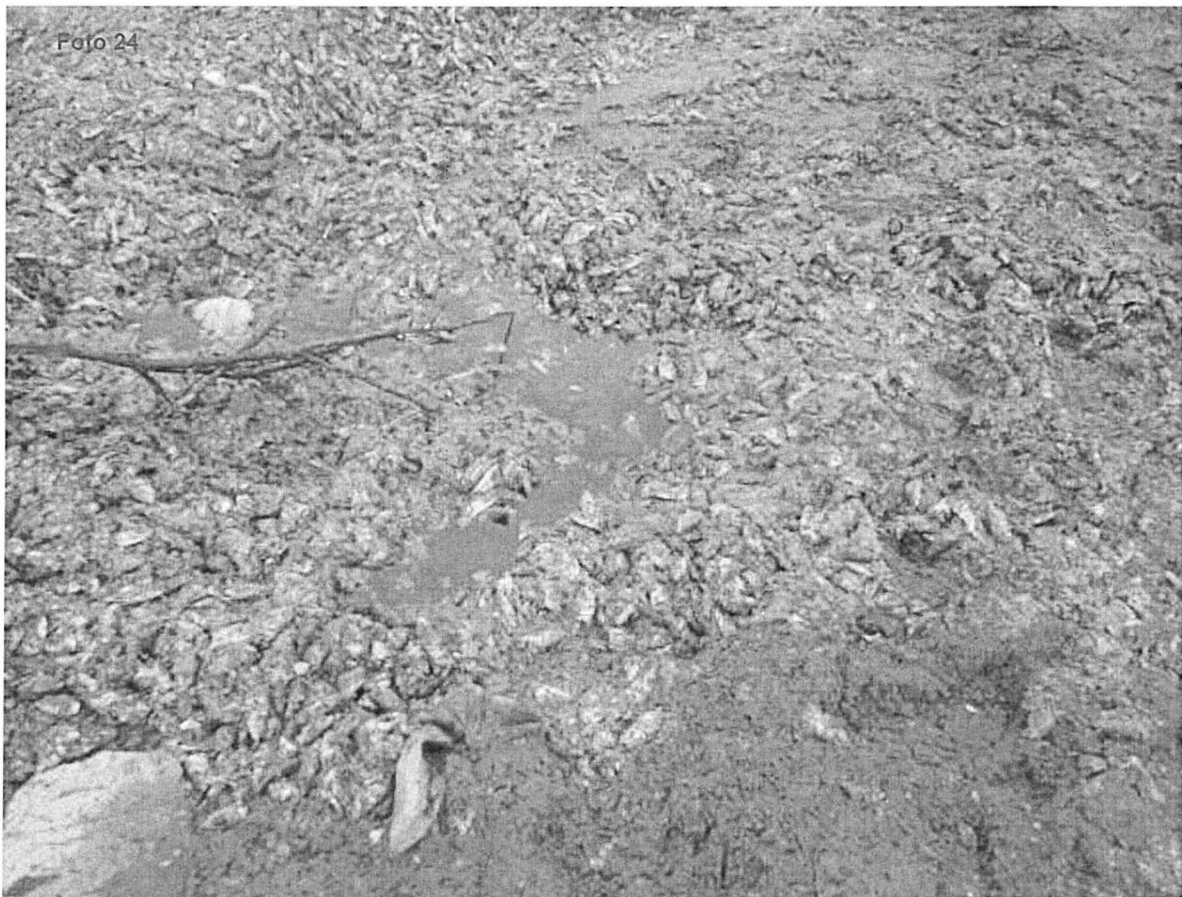
Fotografía N° 24. Evidencias de la magnitud de la acumulación, de pescados enteros juveniles, de la especie Caballa y Anchoveta, sobre el suelo, en el punto georeferenciado N° 3, del Cuadro N° 2.
Coordenadas UTM WGS 84 (17L 769193E 8991345N)

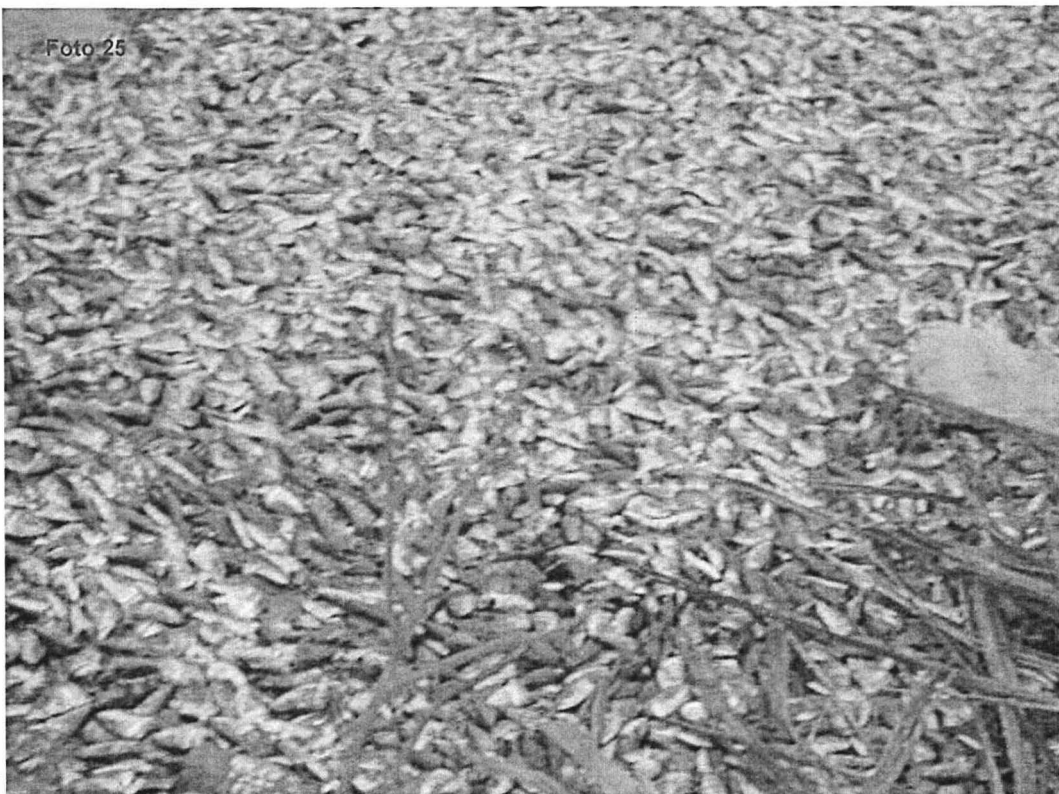
Foto 25

Fotografía N° 25. Evidencia de la magnitud de la acumulación, de pescados enteros juveniles, de la especie Caballa y Anchoveta, sobre el suelo, en el punto georeferenciado N° 3, del Cuadro N° 2. Coordenadas UTM WGS 84 (17L 769193E 8991345N)

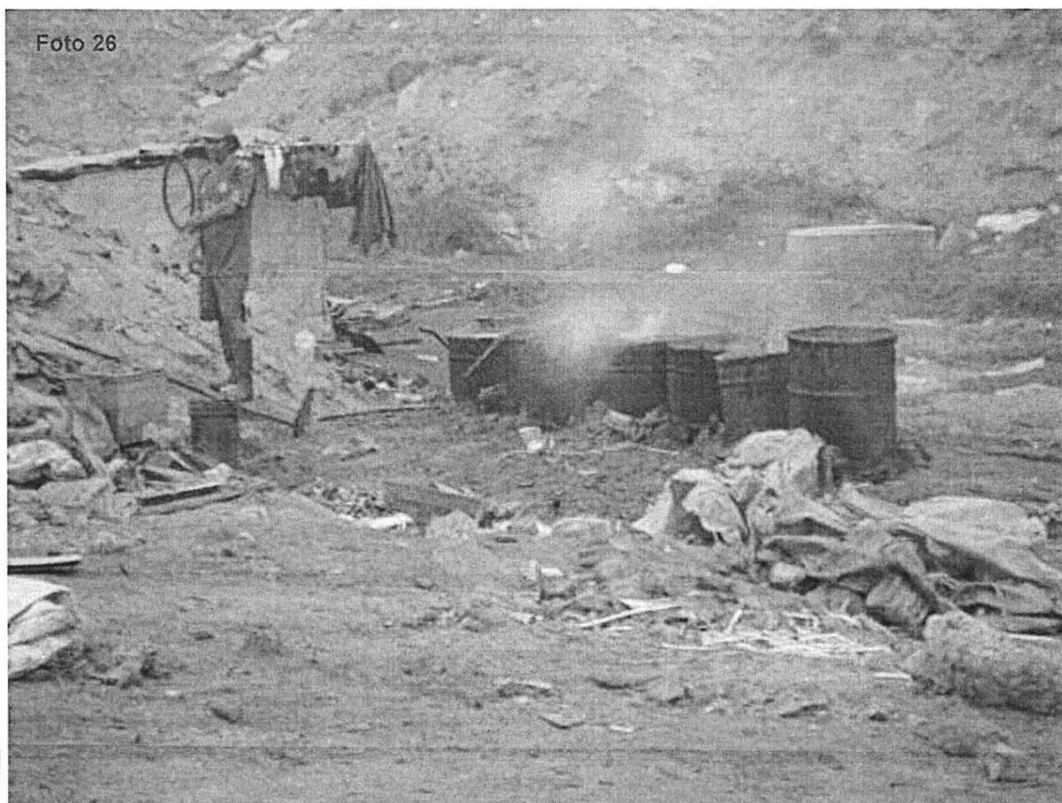
Foto 26

Fotografía N° 26. Evidencia de la magnitud de la zona de cocinado de desperdicios de pescado, donde existen casuchas improvisadas y un promedio de 5 personas que se dedican a esta actividad informal, en el punto georeferenciado N°4, del Cuadro N° 2. Coordenadas UTM WGS 84 (17L 769177E 8991355N)

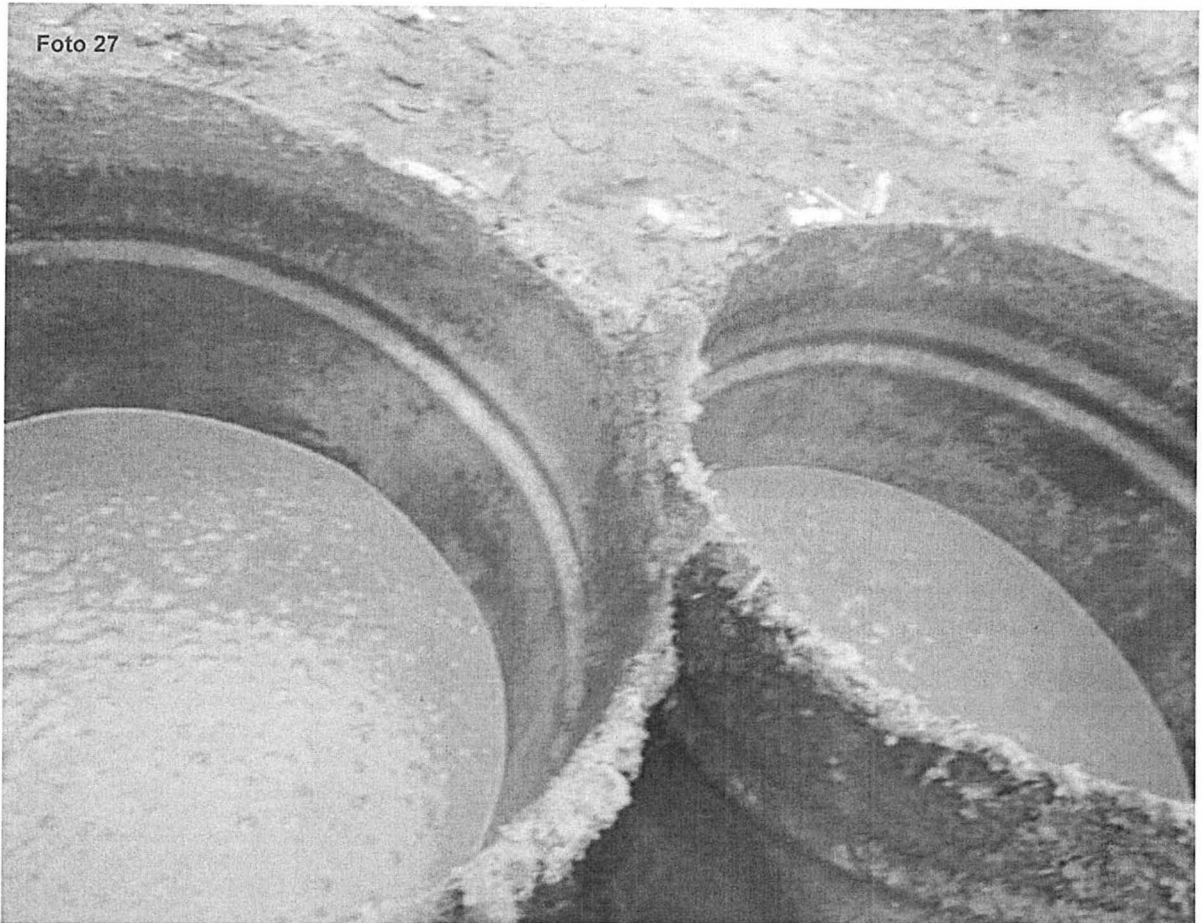
Foto 27

Fotografía N° 27. Evidencia del proceso de cocinado de desperdicios de pescado, en el punto georeferenciado N°4, del Cuadro N° 2. Coordenadas UTM WGS 84 (17L 769177E 8991355N)

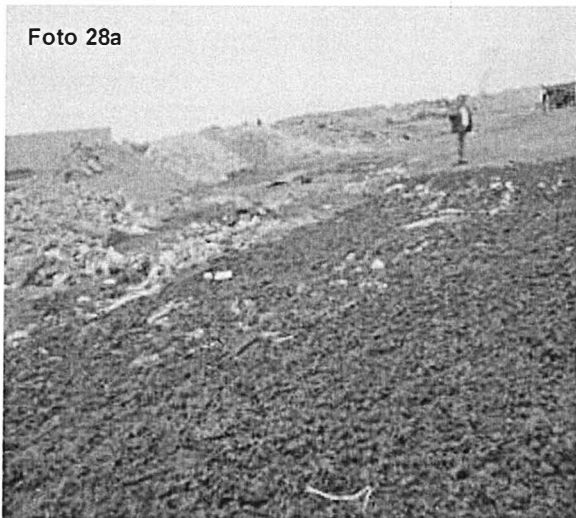
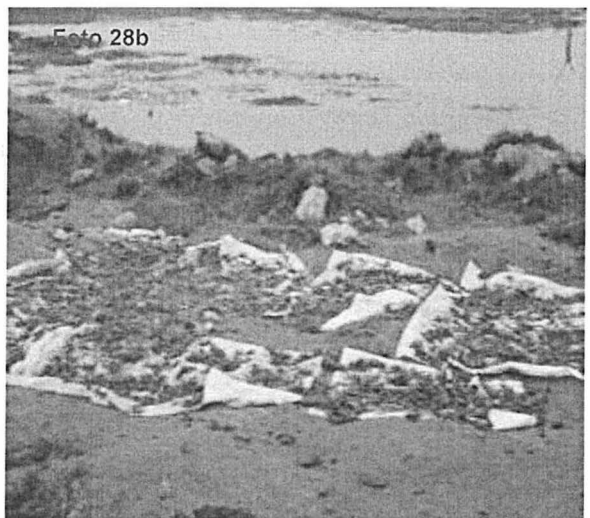
Fotografías N° 28a y 28b. Evidencias de la magnitud de las zonas de secado en pampa de residuos de pescado, colindante con los humedales de Villa María, en el punto georeferenciado N° 5, del Cuadro N° 2. Coordenadas UTM WGS 84 (17L 769171E 8991382N)

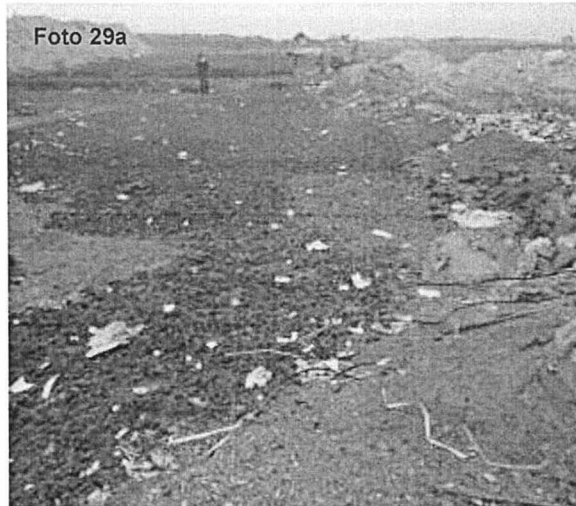
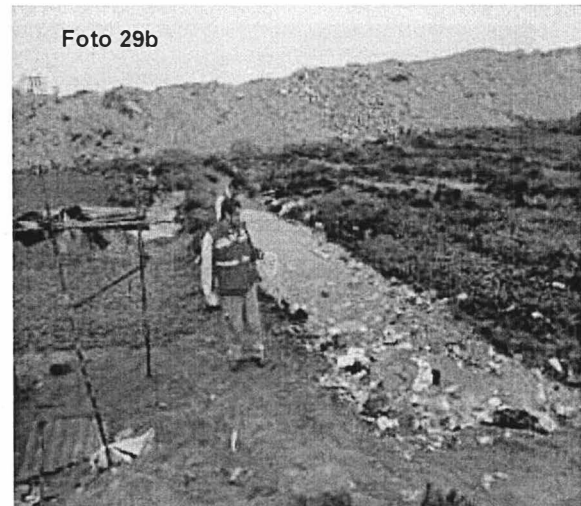
Fotografías N° 29a y 29b. Evidencias de la cercanía de las zonas de secado de residuos de pescado, con los humedales de Villa María, en el punto georeferenciado N° 5, del Cuadro N° 2. Coordenadas UTM WGS 84 (17L 769171E 8991382N)

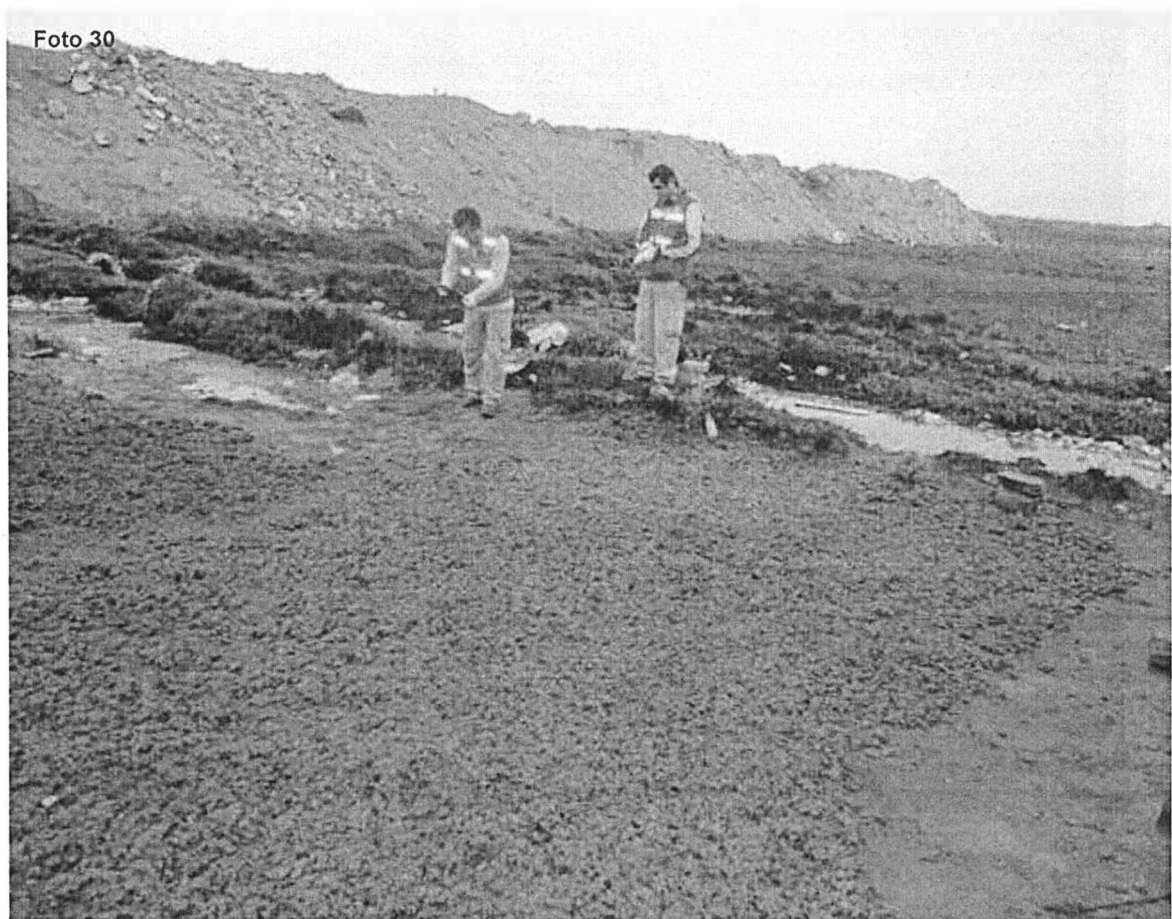
Fotografía N° 30. Evidencia de la cercanía de las zonas de secado de residuos de pescado, esparcidos directamente sobre el suelo colindante con los humedales de Villa María, en el punto georeferenciado N° 5, del Cuadro N° 2. Coordenadas UTM WGS 84 (17L 769171E 8991382N)

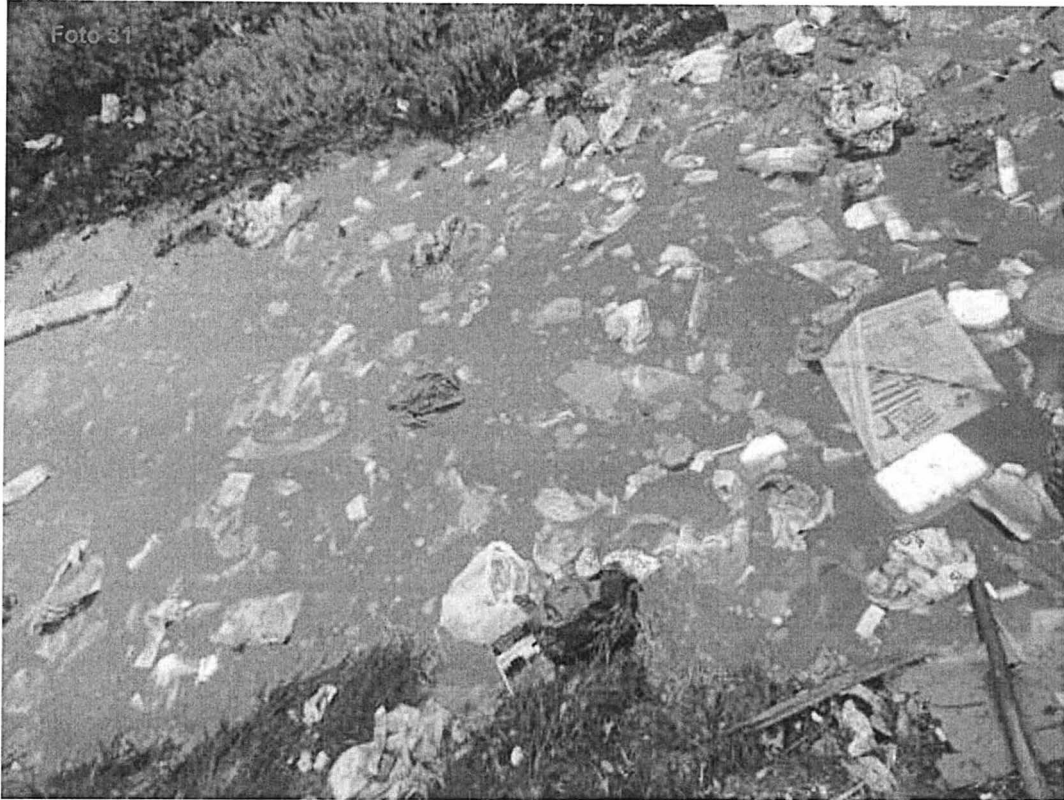
Fotografía N° 31. Evidencia del grado de contaminación y eutrofización de las aguas de los humedales de Villa María, colindantes con las zonas de secado de residuos de pescado, en el punto georeferenciado N° 5, del Cuadro N° 2. Coordenadas UTM WGS 84 (17L 769171E 8991382N)

- 7.4 Corresponde a los gobiernos locales de Chimbote y de Nuevo Chimbote, así como al gobierno regional contribuir en la erradicación de estas zonas informales identificadas y en la recuperación de las áreas degradadas, en beneficio de la salud y el ambiente de sus respectivas jurisdicciones.

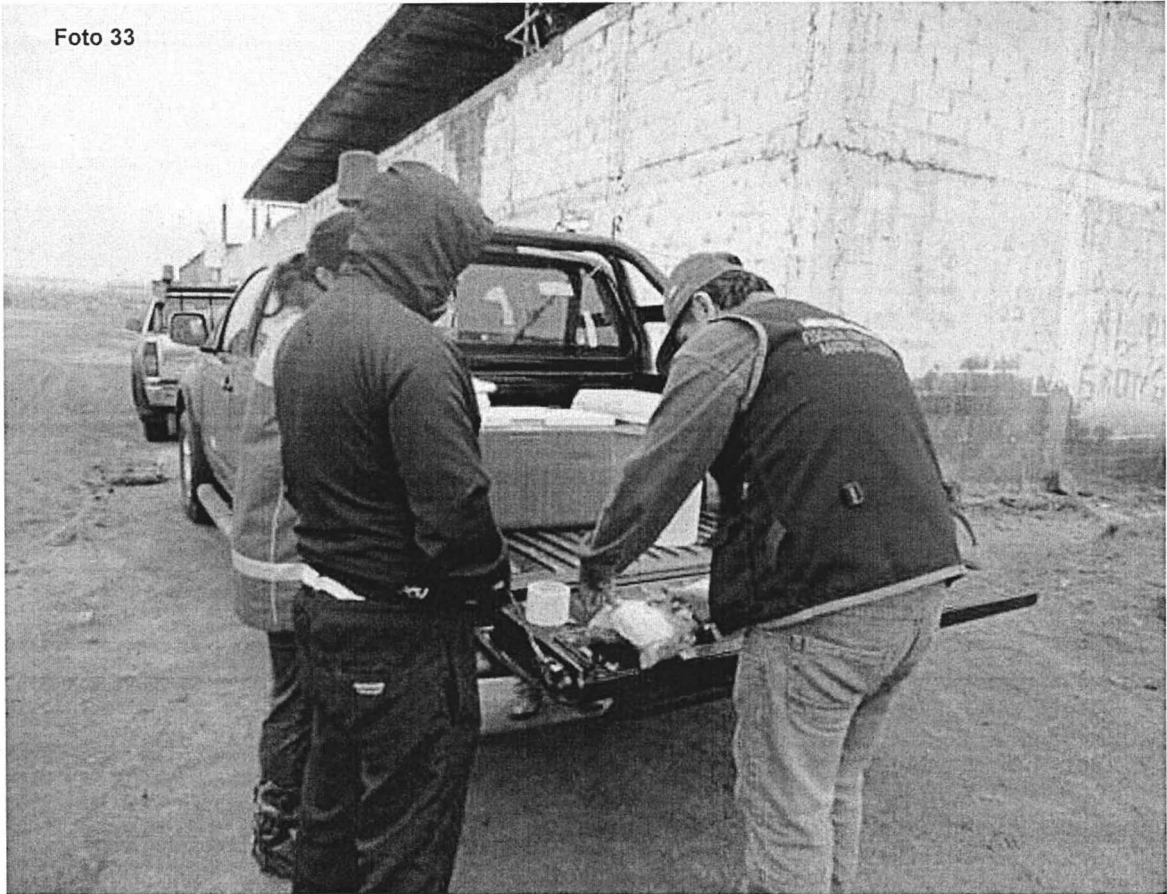
Foto 33

Fotografía N° 33. Evidencia del rotulado y lacrado de las muestras de suelos por el fiscal Dr. Marco Antonio Valverde Guillian, en el punto georeferenciado N° 3, del Cuadro N° 2. Coordenadas UTM WGS 84 (17L 769193E 8991345N)

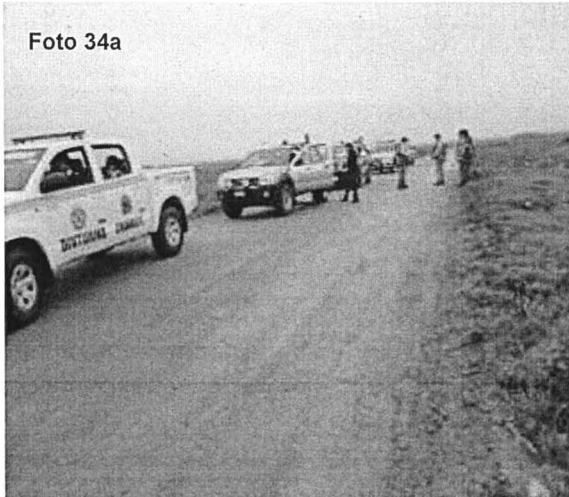
Foto 34a

Fotografías N° 34a y 34b. Evidencias del trabajo conjunto con otras instituciones y el equipo de especialistas de las Direcciones de Supervisión y Evaluación del OEFA, en el punto georeferenciado N° 6, del Cuadro N° 2. Coordenadas UTM WGS 84 (17L 769510E 8989205N)

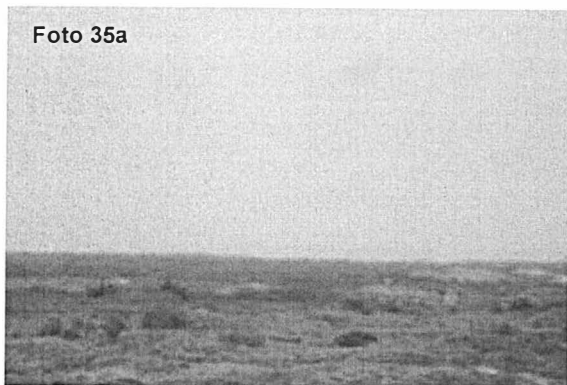
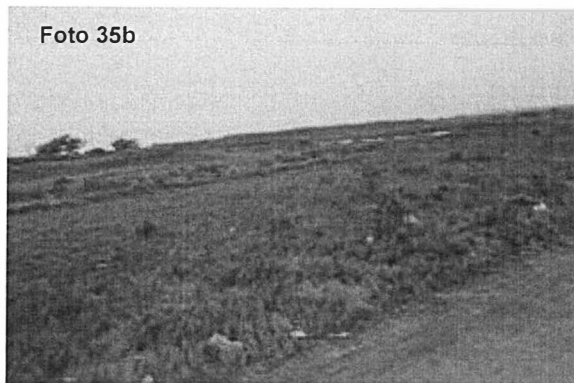
Fotografías N° 35a y 35b. Evidencias del grado de inundación de las zonas de secado informal de desperdicios de pescado en la zona conocida como Camino al Dorado, en el punto georeferenciado N° 7, del Cuadro N° 2.
Coordenadas UTM WGS 84 (17L 769514E 8989197N)

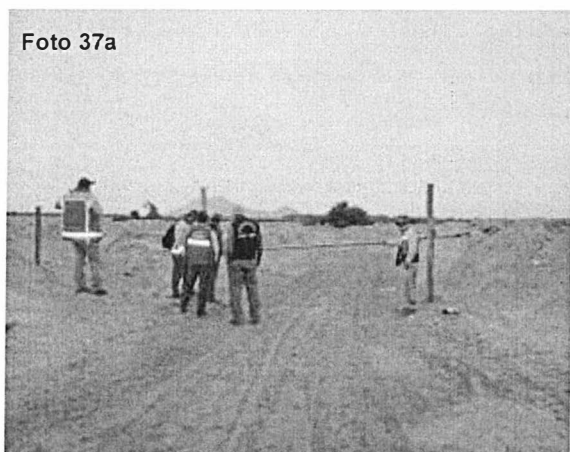
Foto 36

Fotografía N° 36. Evidencia del trabajo conjunto con otras instituciones y el equipo de especialistas de las Direcciones de Supervisión y Evaluación del OEFA, en el punto georeferenciado N° 8, del Cuadro N° 2.
Coordenadas UTM WGS 84 (17L 775019E 8986538N)
