INFORME N° 407 -2013-OEFA/DE

ASUNTO : Evaluación de disposición final inadecuada de residuos sólidos y líquidos de la industria de pescado en la zona industrial del trapecio del Ferrol, de la ciudad de Chimbote, Provincia del Santa, departamento de Ancash.

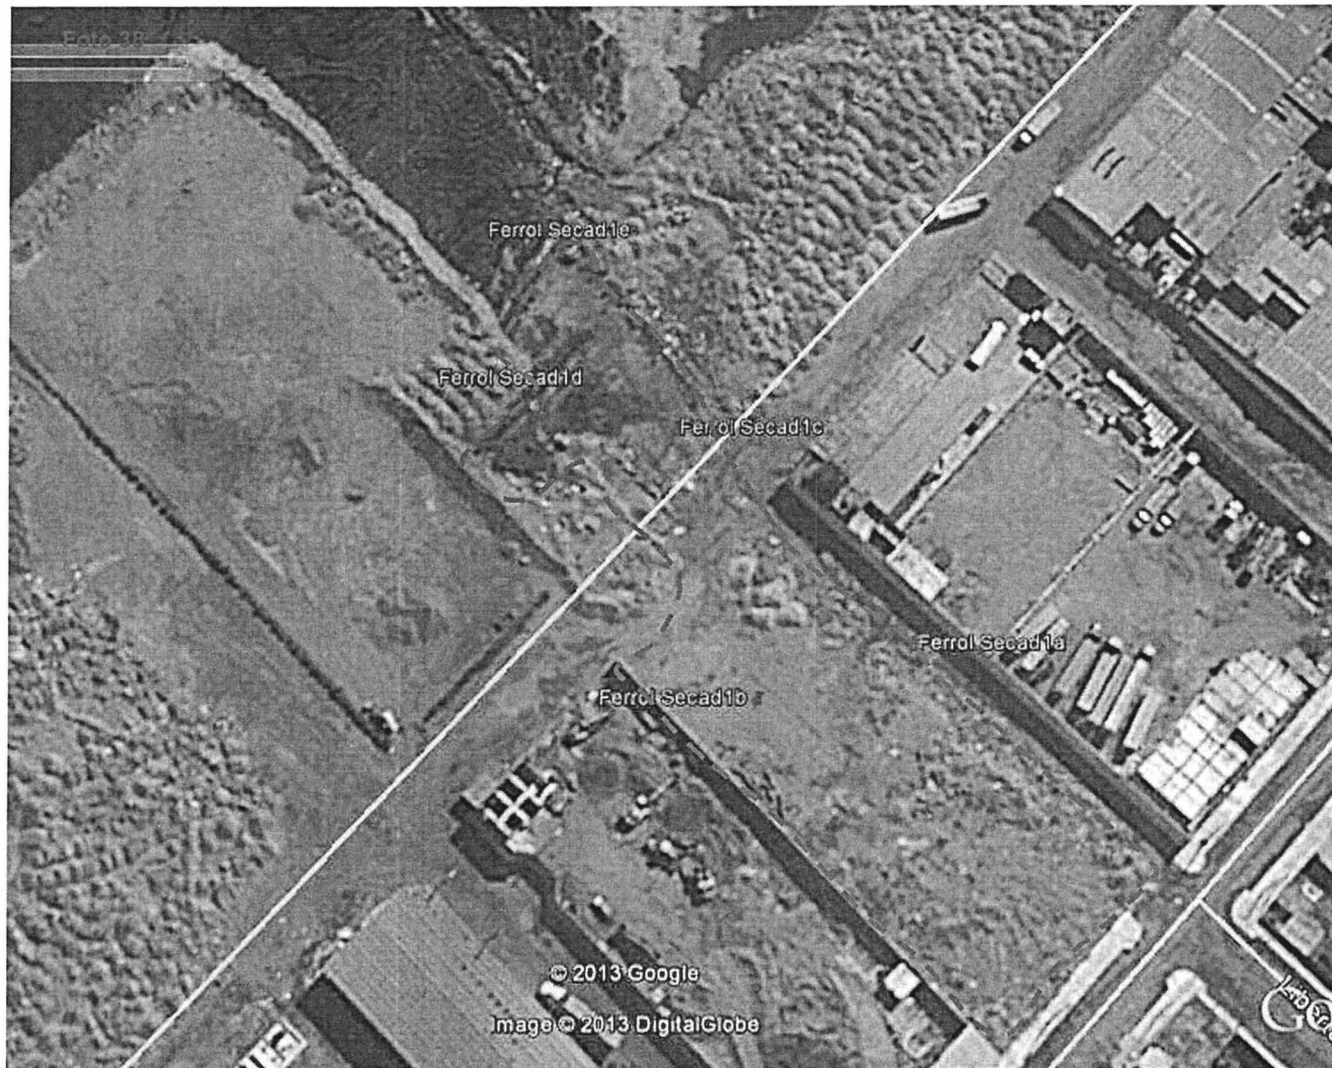
Fotografía N° 38. Imagen satelital de las zonas impactadas por el secado en pampa de desperdicios de pescado, intersección de la Av. Jorge Chávez y Prolongación Túpac Amaru, colindante con los humedales de Villa María, en el distrito de Nuevo Chimbote. Coordenadas UTM WGS 84 (17L 769238E 8991303N, 17L 769208E 8991293N, 17L 769193E 8991345N, 17L 769177E 8991355N y 17L 769171E 8991382N)

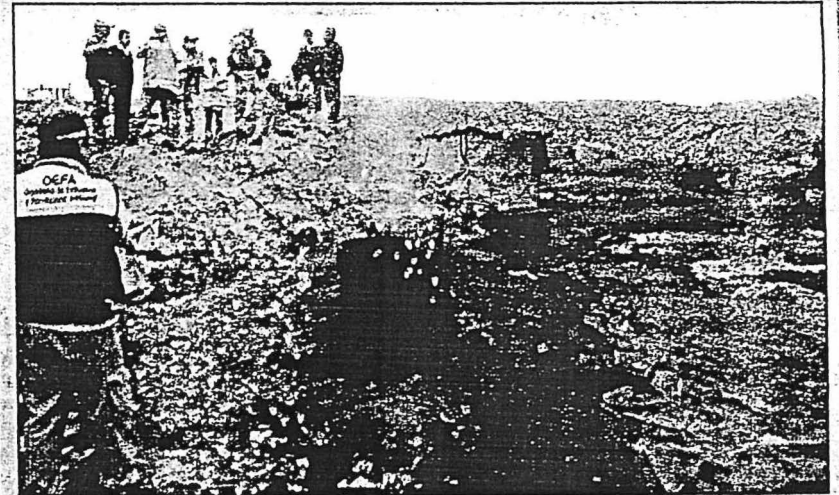
Allanan pampa de secado de pescado

Funcionarios de la OEFA que llegaron de Lima, con la Fiscalía, la Policía ambiental y la capitánía de Puerto, incursionaron en un corralón utilizado para el secado de pescado a la intemperie y el quemado de harina residual, en medio de condiciones totalmente anti-higiénicas y solo a unos metros de los humedales de Villa María. Las autoridades no solo se sorprendieron por este atentado al medio ambiente sino por la pasividad de las autoridades del municipio de Nuevo Chimbote que no detienen este atentado ecológico. (Ver Pág. 7).

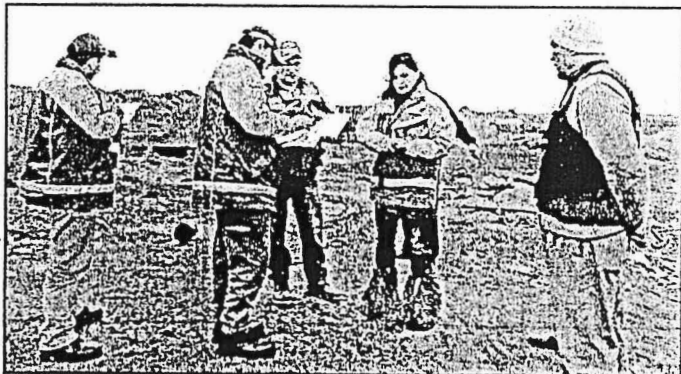
Secado en pampa que contamina sector de Villa María.

Fiscalía y Policía de Medio Ambiente apoyaron ayer inspección.
