INFORME N° 239 - 2014-OEFA/DE-SDCA-CIPASH

ASUNTO : Identificación de pasivo ambiental del subsector hidrocarburos
con código de Ficha OEFA F02065, ubicado en el Lote VII/VI (ex
Lote VII), en el distrito La Brea de la provincia Talara del
departamento de Piura.

III. IDENTIFICACIÓN DE PASIVO AMBIENTAL DEL SUBSECTOR HIDROCARBUROS CON CÓDIGO DE FICHA OEFA F02065

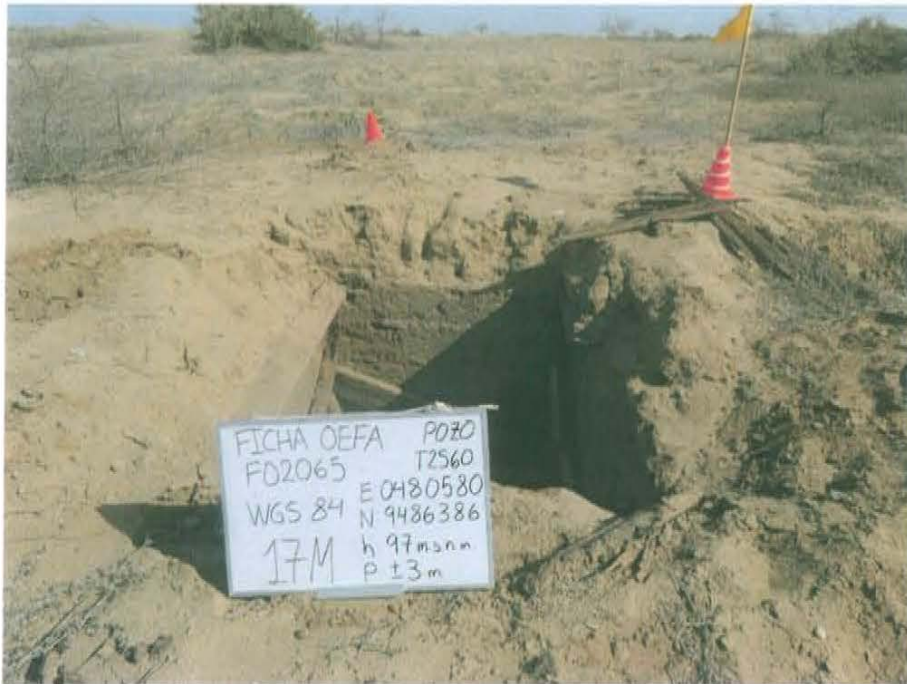
14. Durante la evaluación in situ realizada por el OEFA el 04 de setiembre de 2014, se observó pozo inactivo, ubicado en el interior de una cantina deteriorada con restos de madera en su alrededor. Asimismo, no se llegó a visualizar la tubería de revestimiento (casing) sobre la superficie de la base de la canina deteriorada, presumiblemente fue tapado por la arena circundante al pozo. Cabe mencionar que no se visualizó afloramiento de líquidos, ni se percibió emisiones gaseosas provenientes del pozo (ver anexos 1 y 2).

Fotografía N° 1. Se observa la ubicación del pozo inactivo, que presenta cantina deteriorada.

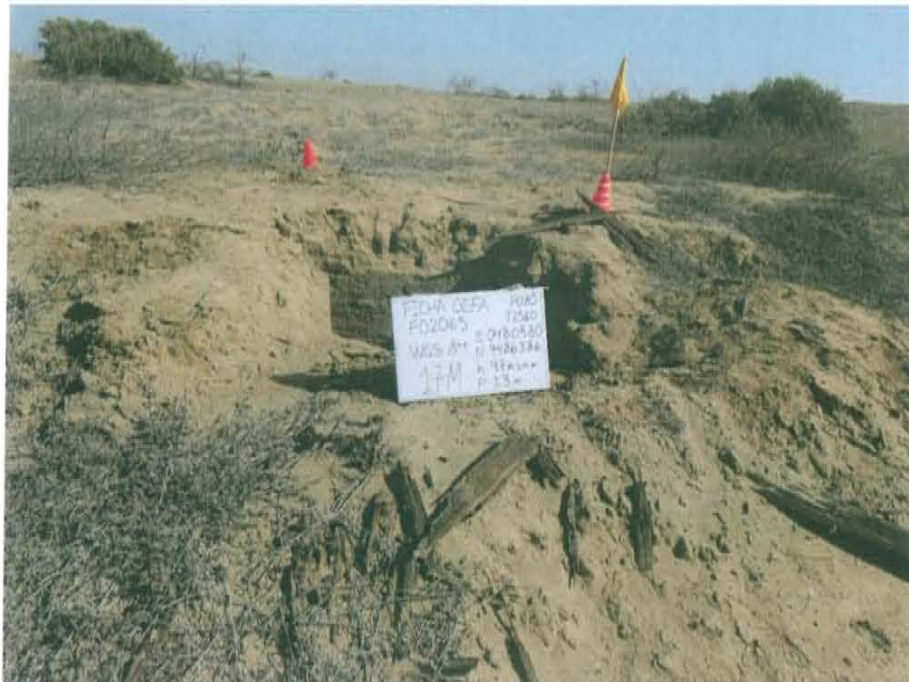
Fotografía N° 2. Se aprecia la cantina deteriorada; sin embargo no se visualizó el casing a nivel de superficie de la base de la cantina en mención.

Pozo inactivo, ubicado en una cantina deteriorada, no se visualiza la tubería de revestimiento (casing) y posiblemente fue enterrado por material local sujeta a la erosión del suelo. Asimismo no se percibe emisiones gaseosas. Cabe destacar que existe acceso vehicular hacia la ubicación del pozo.

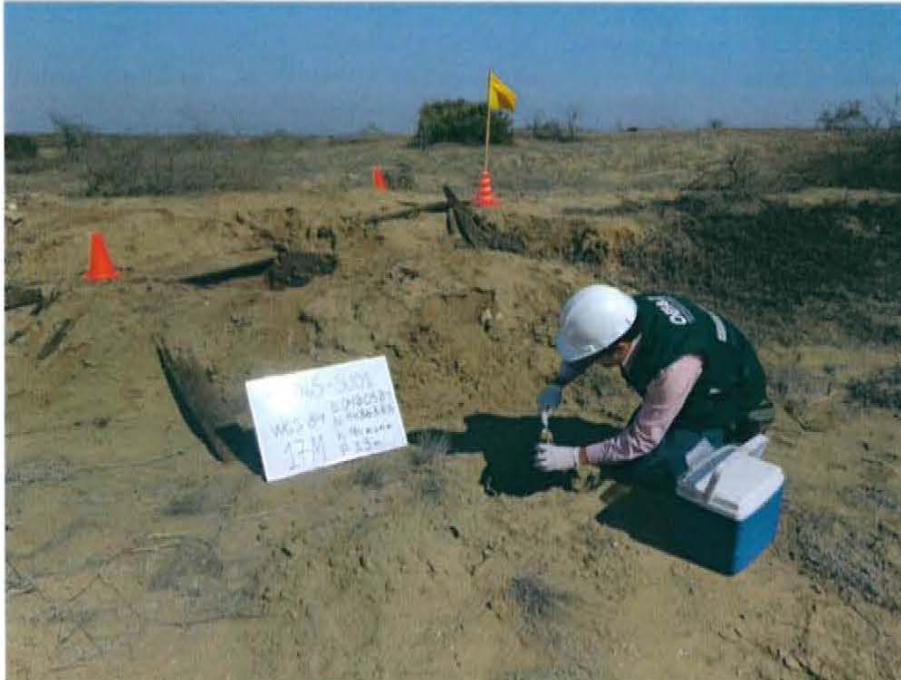
Fotografía N° 3. Toma de muestra de suelo en el punto F02065-SU01, ubicado a Noreste del pozo y a 3,6 m aproximadamente del Pozo T2560.

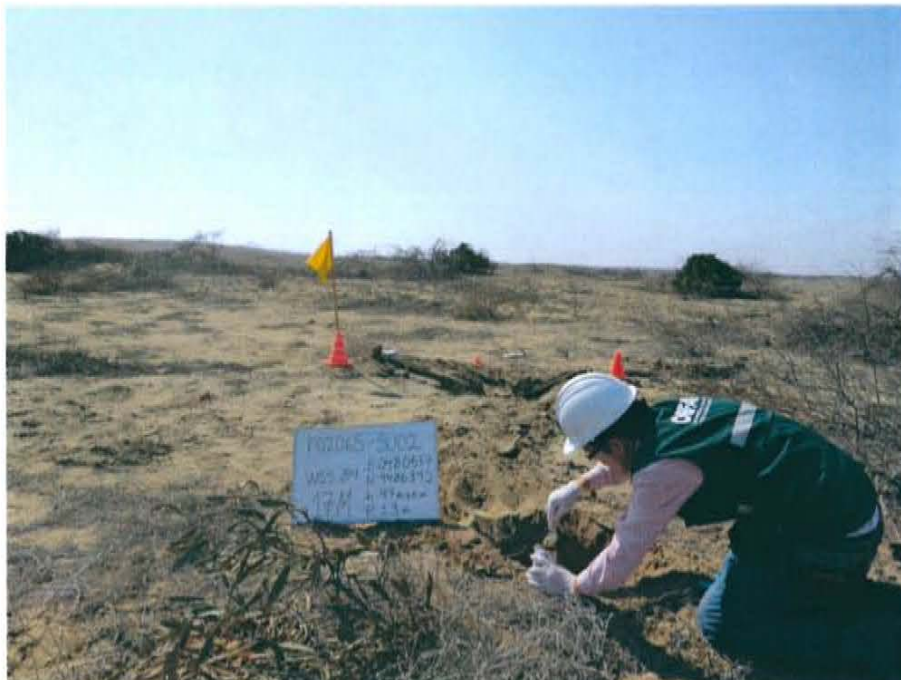
Fotografía N° 4. Toma de muestra de suelo en el punto F02065-SU02, ubicado a Noroeste del pozo y a 3,2 m aproximadamente del Pozo T2560.

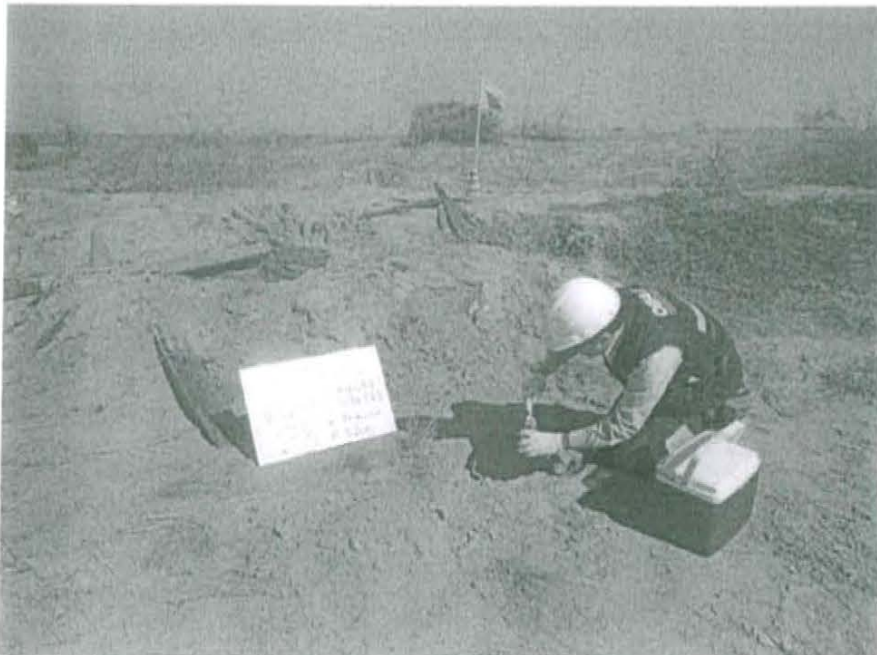
Fotografía N° 1. Toma de muestra de suelo en el punto F02065-SU01, ubicado a Noreste del pozo y a 3,6 m aproximadamente del Pozo T2560.

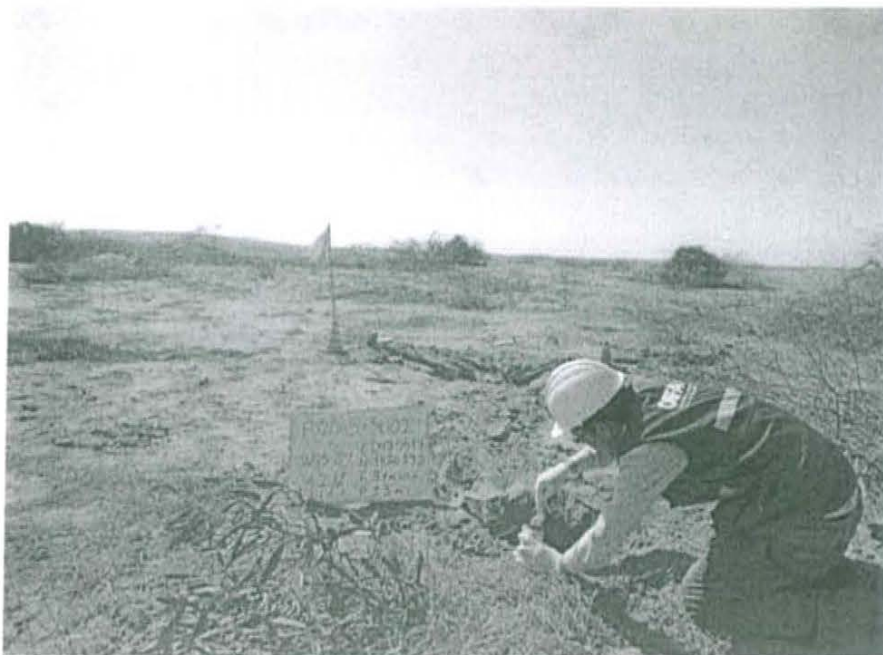
Fotografía N° 2. Toma de muestra de suelo en el punto F02065-SU02, ubicado a Noroeste del pozo y a 3,2 m aproximadamente del Pozo T2560.

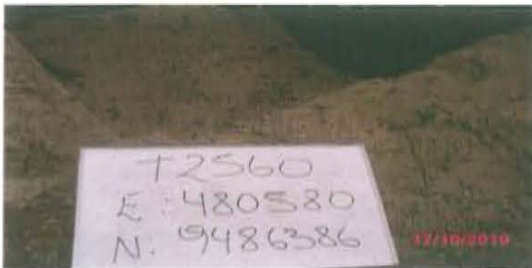
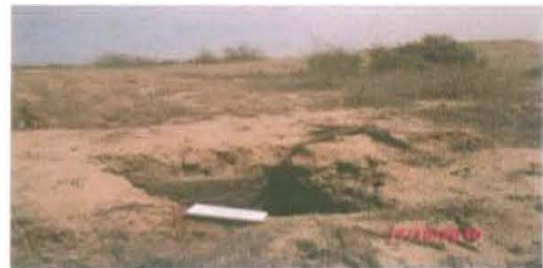
3. REGISTRO FOTOGRÁFICO

Pozo ATA, con fluido en su interior, cantina destruida con restos de madera, sin acceso vehicular y vegetación seca en la zona.

Inadecuado Abandono de Pozo
