Evaluación ambiental para la identificación del sitio impactado por actividades de hidrocarburos con código S0594, ubicado en el Lote 192, microcuenca TIGR-14, en el ámbito de la cuenca del río Tigre, distrito Tigre, provincia y departamento Loreto

**EVALUACIÓN AMBIENTAL PARA LA IDENTIFICACIÓN DEL SITIO IMPACTADO**

Ficha de reconocimiento de sitio N.º 007-2025-SSIM

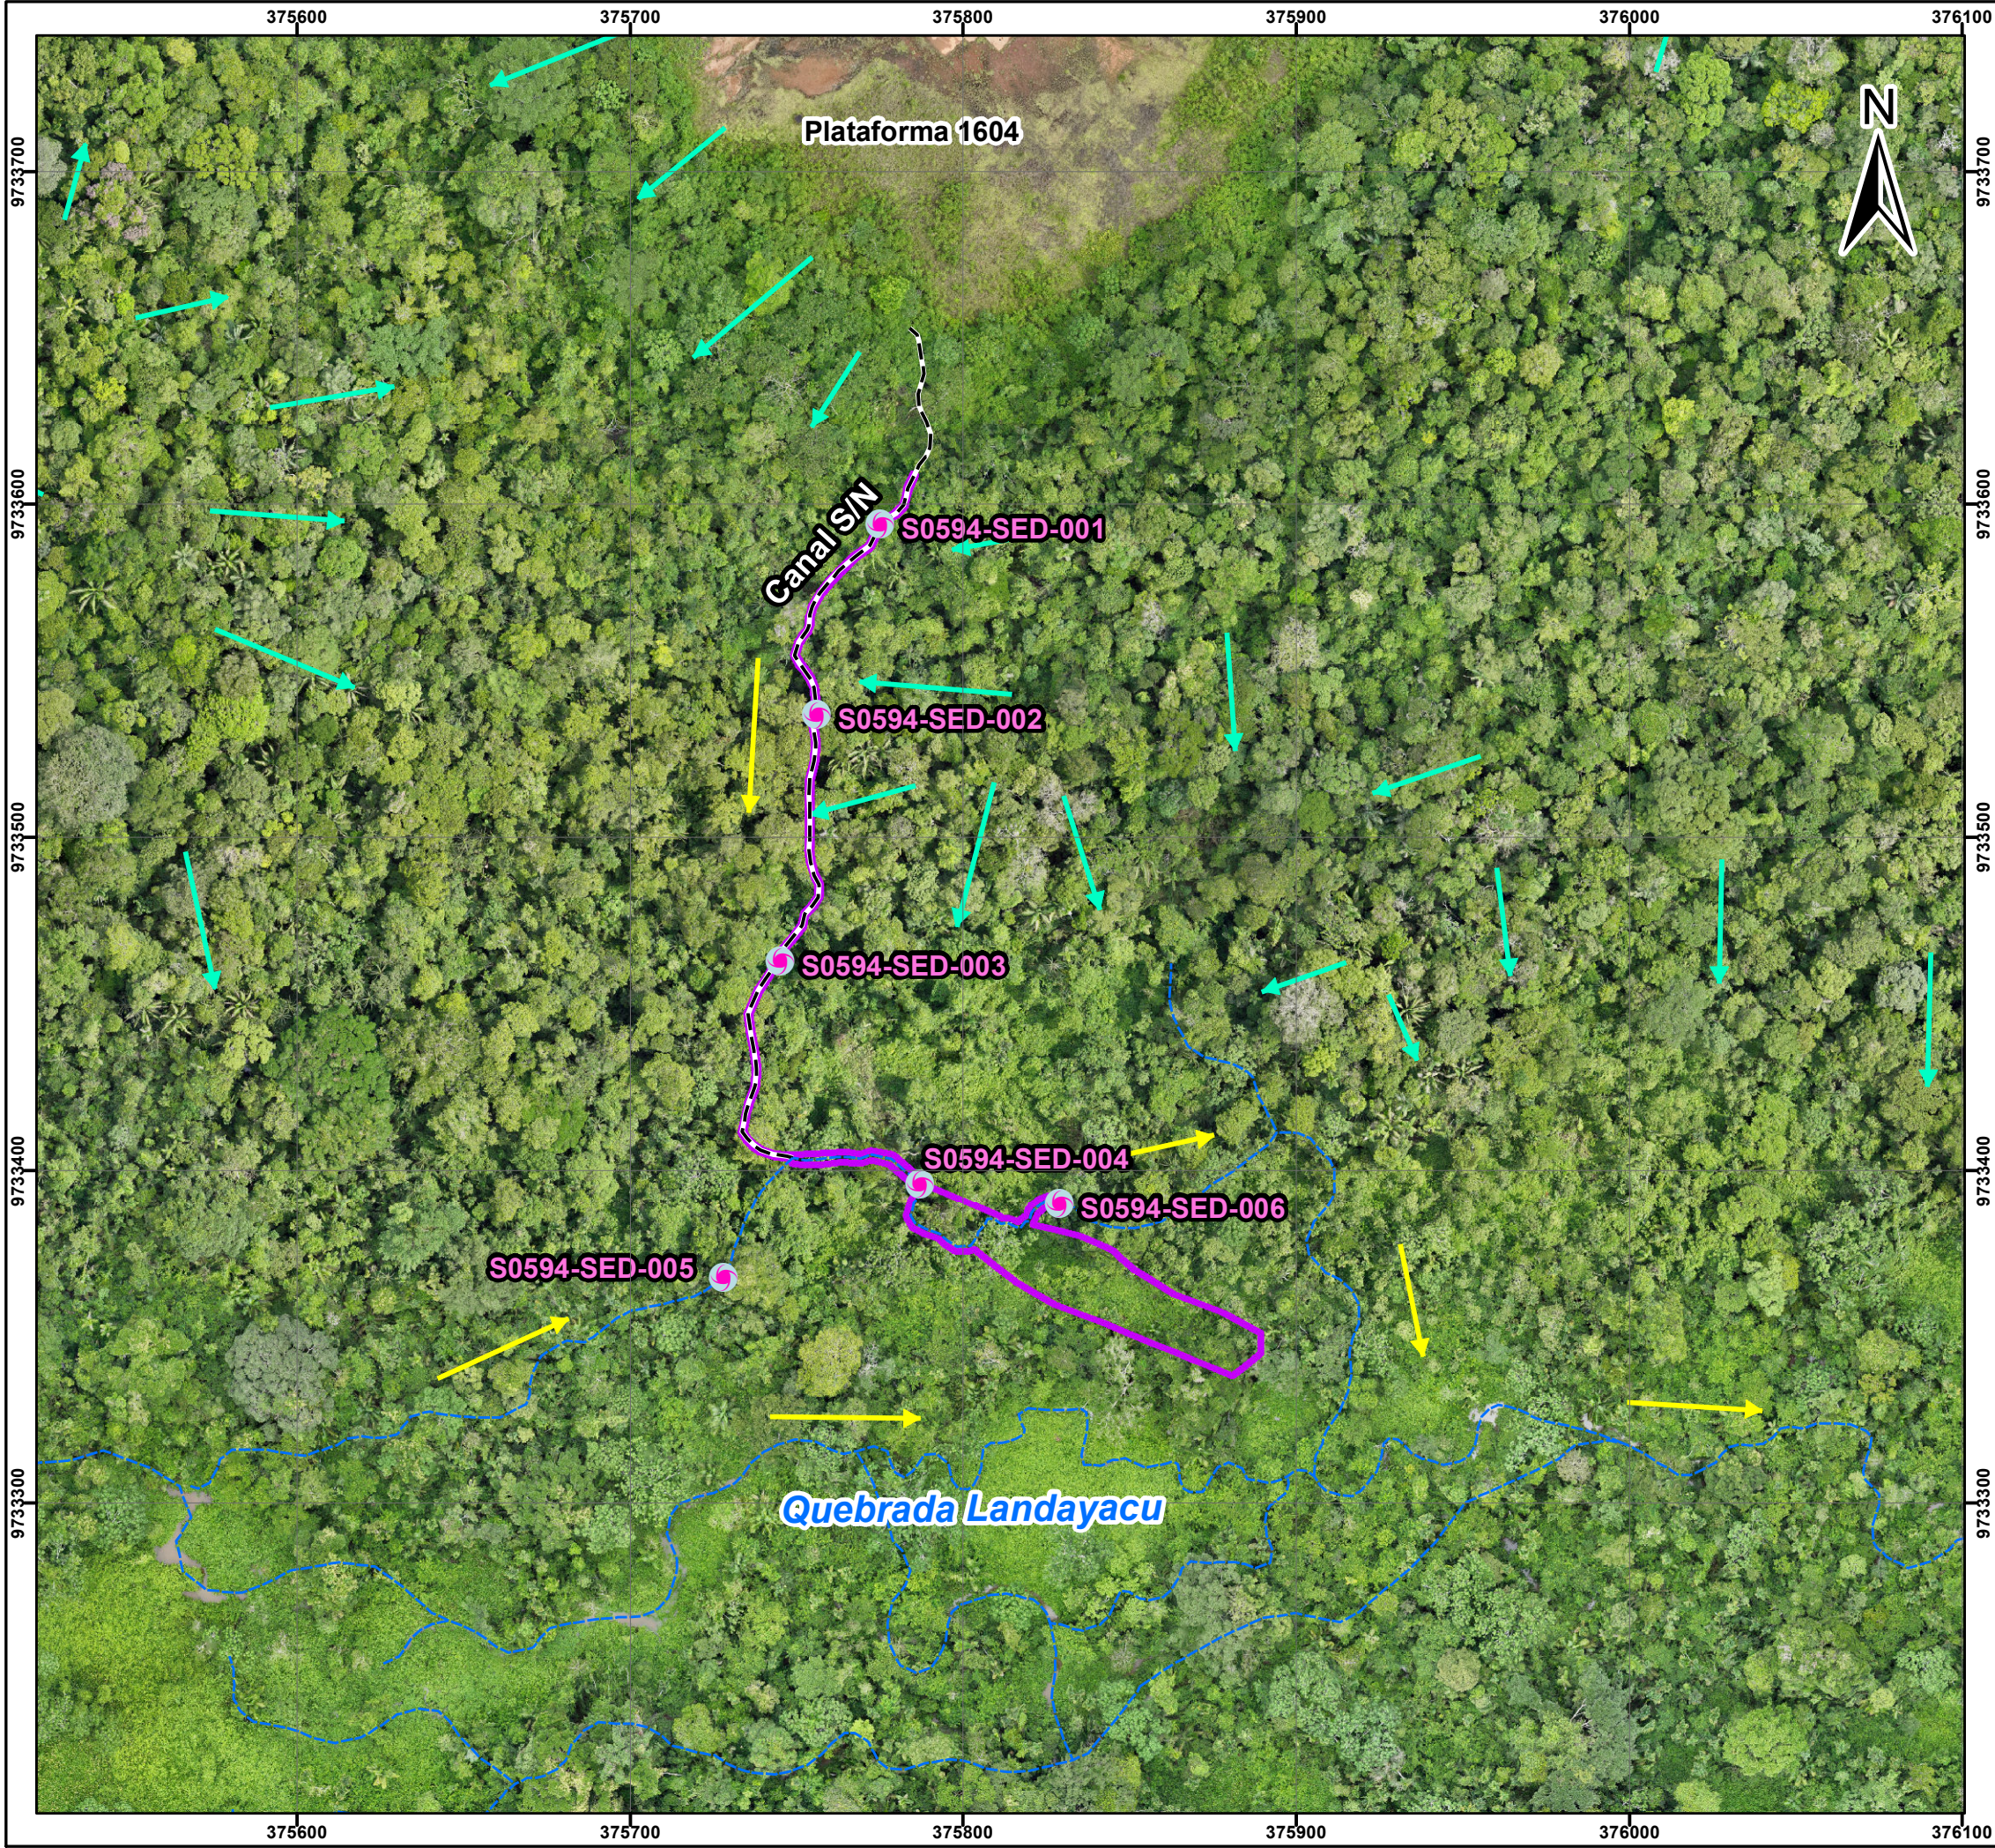
Mapa de puntos de muestreo de sedimento para el sitio  
S0594

| <b>MAPA DE PUNTOS DE MUESTREO EN SEDIMENTO PARA EL SITIO CON CÓDIGO S0594</b> | | |

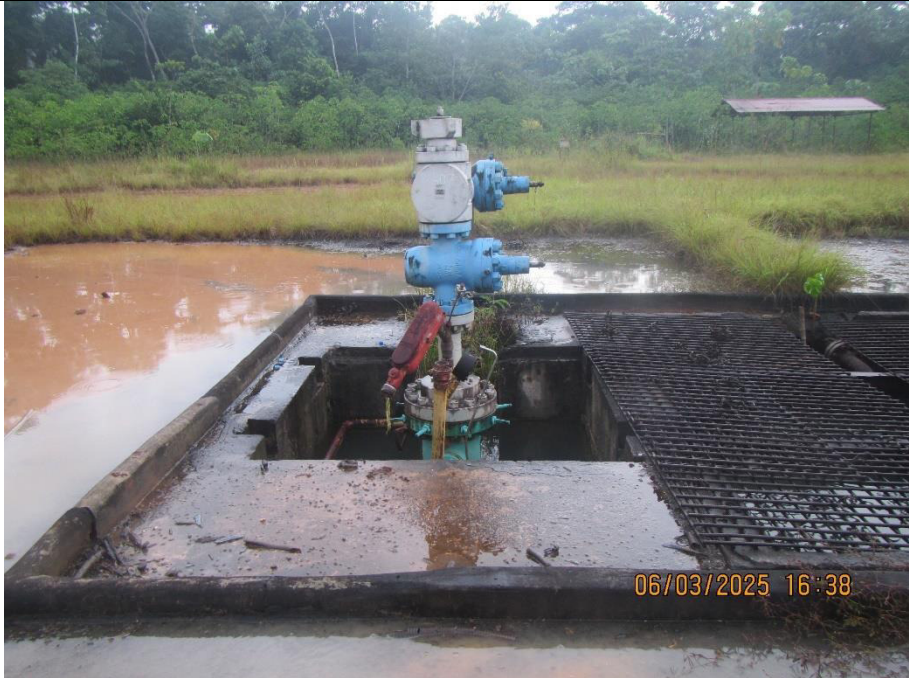
| Distrito | Tigre | Provincia | Loreto | Departamento | Loreto |
|---|---|---|---|---|---|
| <b>Fotografía 1</b><br><b>Pozo SHNE-1607D</b> | | | | | |

| Distrito | Tigre | Provincia | Loreto | Departamento | Loreto |
|---|---|---|---|---|---|
| <b>Descripción:</b> | Vista del pozo SHNE-1607D, ubicado al norte del sitio S0594. El pozo SHNE-1607D no presentaba cubierta metálica, pero sí cabezal expuesto y visible por encima del nivel del suelo. | | | | |

| N° | Instalación | Nombre | Estado de operación | Producto asociado | Coordenadas UTM WGS84 – Zona 18 Sur | | Observación |
|---|---|---|---|---|---|---|---|
| | | | | | | | <p>SHNE-1605D: 26/06/2006***.<br/>Completación: SHNE-1607D:10/06/2011***.<br/>SHNE-1606D: 07/11/2011***.<br/>SHNE-1604D: 26/05/2006***.<br/>SHNE-1605D: 09/07/2006***.<br/>Fecha última producción: SHNE-1607D: 19/11/2019**.<br/>SHNE-1606D: 31/12/2019**.<br/>SHNE-1604D: 31/12/2019**.<br/>SHNE-1605D: 31/12/2019**.</p> <p>Se observó que estos pozos se encontraban uno al lado de otro sobre una losa de concreto. Los pozos SHNE-1606D, SHNE-1604D y SHNE-1605D estaban cubiertos por rejillas metálicas (cabezales por debajo de la rejilla); asimismo, se observó agua en el interior de sus bases. El pozo SHNE-1607D no presentaba cubierta metálica, pero sí cabezal expuesto y visible por encima del nivel del suelo. En el reconocimiento se encontró a los pozos sin fugas aparentes. Ver fotografías N° 1, 2, 3 y 4.</p> |

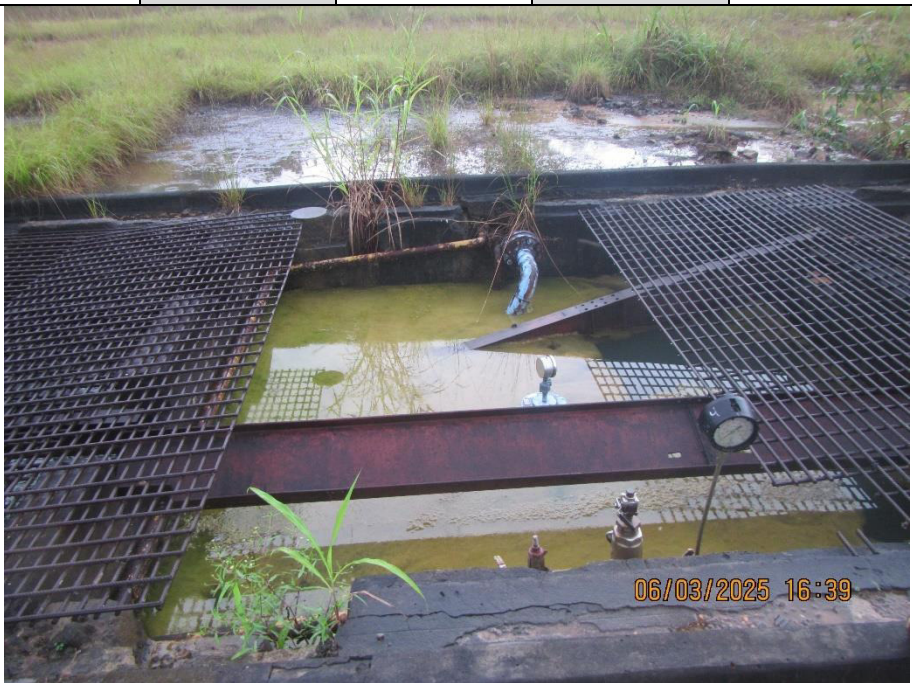
| Distrito | Tigre | Provincia | Loreto | Departamento | Loreto |
|---|---|---|---|---|---|
| <b>Fotografía 3<br/>Pozo SHNE-1604D</b> | | | | | |

| Distrito | Tigre | Provincia | Loreto | Departamento | Loreto |
|---|---|---|---|---|---|
| <b>Descripción:</b> | Vista del pozo SHNE-1604D, ubicado al oeste del sitio S0594. El pozo SHNE-1604D estaba cubierto por rejillas metálicas (su cabezal por debajo de la rejilla); asimismo, se observó agua en el interior de sus bases. | | | | |

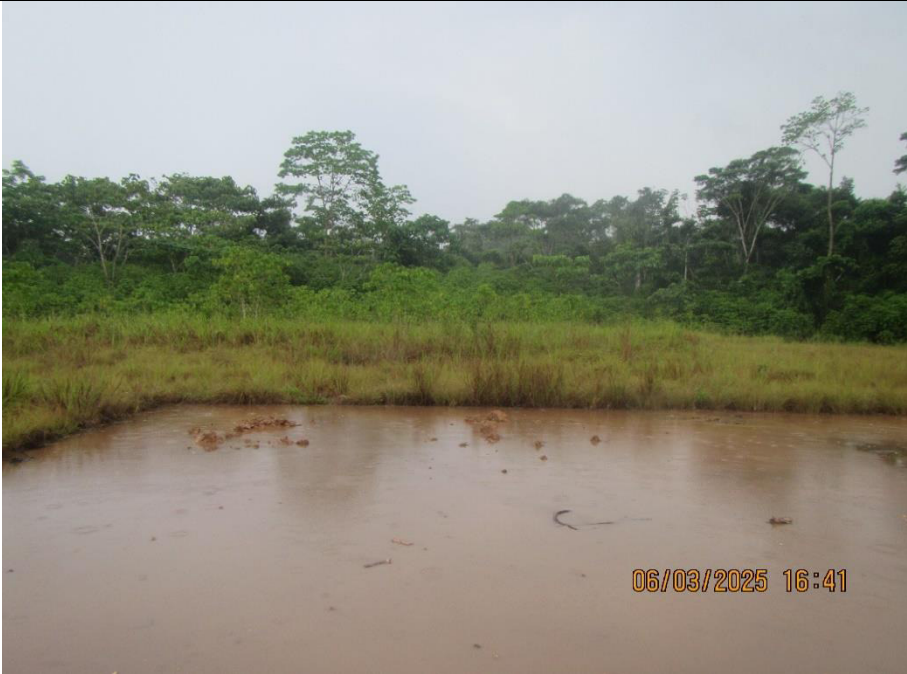
| <b>Fotografía 5</b> | | | | | |

| <b>Descripción:</b> | Vista de la Plataforma 1604, por el sector sur en dirección al sitio S0594, rodeada de vegetación arbórea. | | | | |

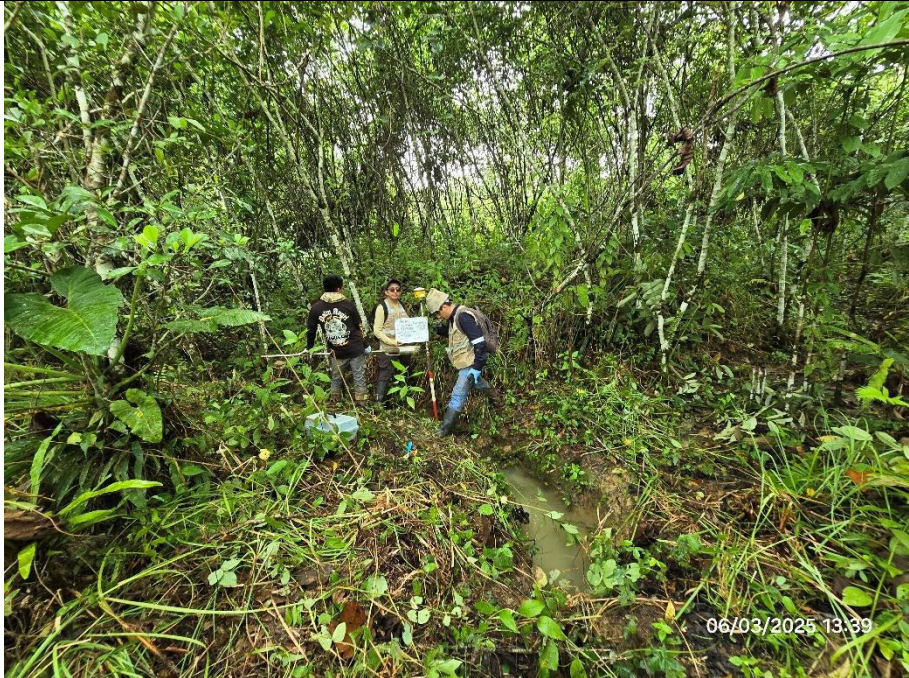
| N° | Coordenadas UTM<br>WGS84 – Zona 18 Sur | | Profundidad de<br>hincado (*) | Componente<br>ambiental | Hidrocarburos | | | Residuos | Otros | Observación |
|---|---|---|---|---|---|---|---|---|---|---|
| 1 | 375784 | 9733653 | 0,00 – 0,40 m | Sedimento | - | No | Si | No | - | Hincado 1: Ubicado en el canal proveniente de la Plataforma 1604, aguas arriba del sitio, realizado con la finalidad de verificar afectación en dirección al sitio.<br>Se evidenció afectación organoléptica por hidrocarburos (olor) en el sedimento del canal, observándose sedimento arcillo limoso de color gris claro.<br>Este hincado se ubica dentro de un área de identificación de sitio contaminado con código SHIV-Isla-U, el cual presenta excedencias para el parámetro bario en dos puntos próximos al canal.<br>Ver fotografías N.º 7 y 8. |

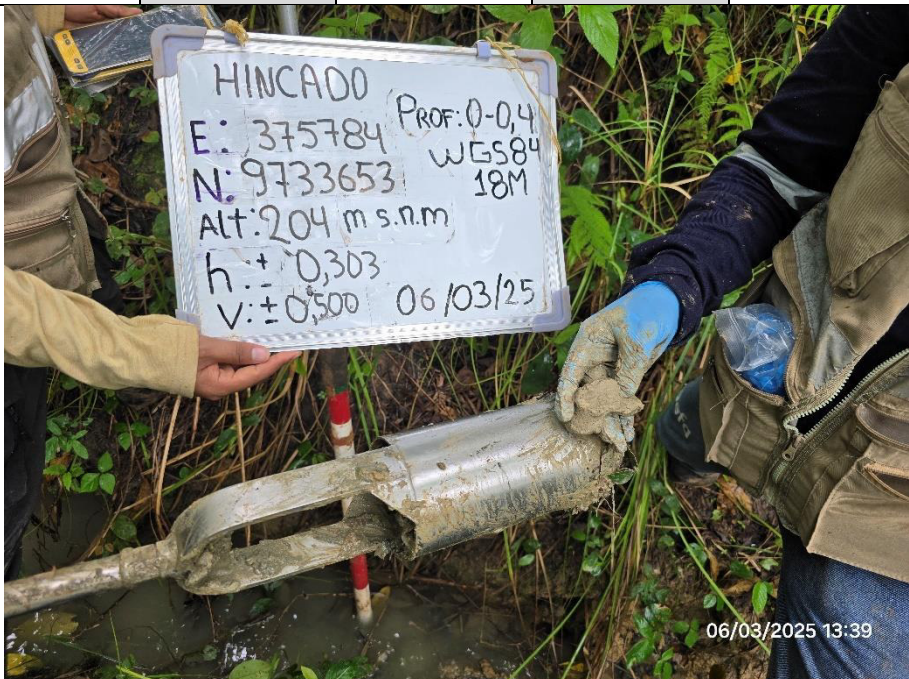
| Distrito | Tigre | Provincia | Loreto | Departamento | Loreto |
|---|---|---|---|---|---|
| <b>Descripción:</b> | Vista panorámica del hincado N.º 1, en donde se evidenció afectación organoléptica por hidrocarburos (olor) en el sedimento del canal que discurre desde el sector sur de la Plataforma 1604, así como vegetación arbórea y herbácea en los alrededores. | | | | |

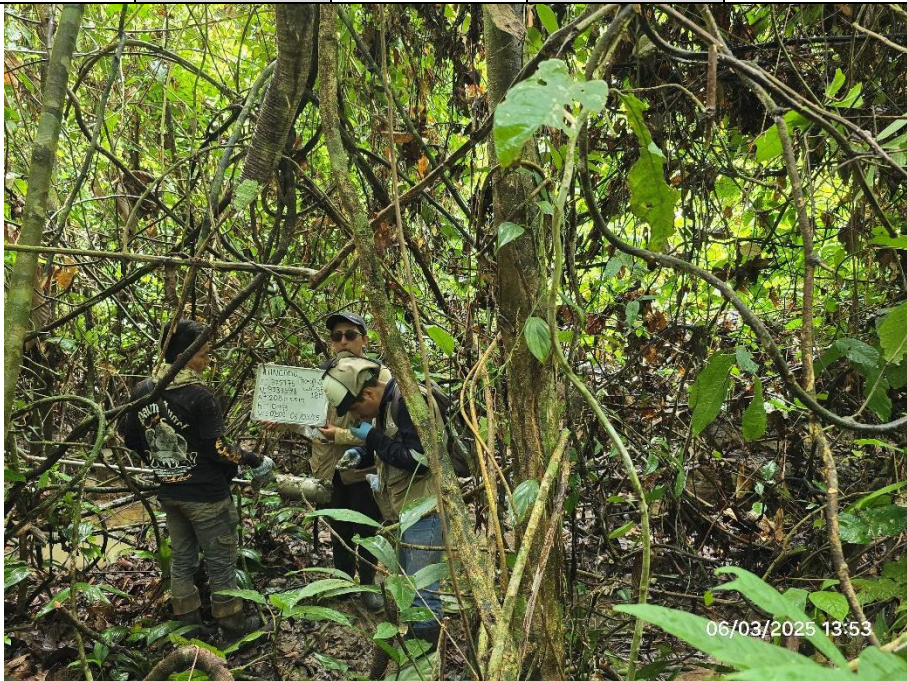
| Distrito | Tigre | Provincia | Loreto | Departamento | Loreto |
|---|---|---|---|---|---|
| <b>Fotografía 9<br/>Hincado 2</b> | | | | | |

| N° | Coordenadas UTM<br>WGS84 – Zona 18 Sur | | Profundidad de<br>hincado (*) | Componente<br>ambiental | Hidrocarburos | | | Residuos | Otros | Observación |
|---|---|---|---|---|---|---|---|---|---|---|
| 2 | 375775 | 9733594 | 0,00 – 0,40 m | Sedimento | - | No | Si | No | - | Hincado 2: Ubicado en la referencia R004590. Se evidenció afectación organoléptica por hidrocarburos (olor) en el sedimento del canal que discurre desde el sector sur de la Plataforma 1604, observándose sedimento presentaba arcillo limoso de color gris claro.<br>Ver fotografías N.º 9 y 10. |

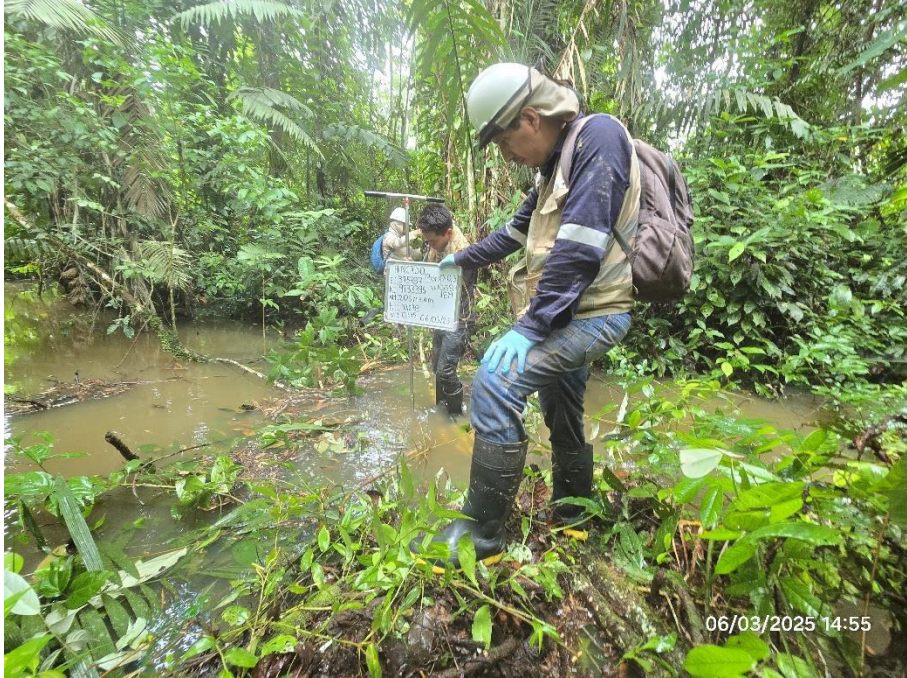
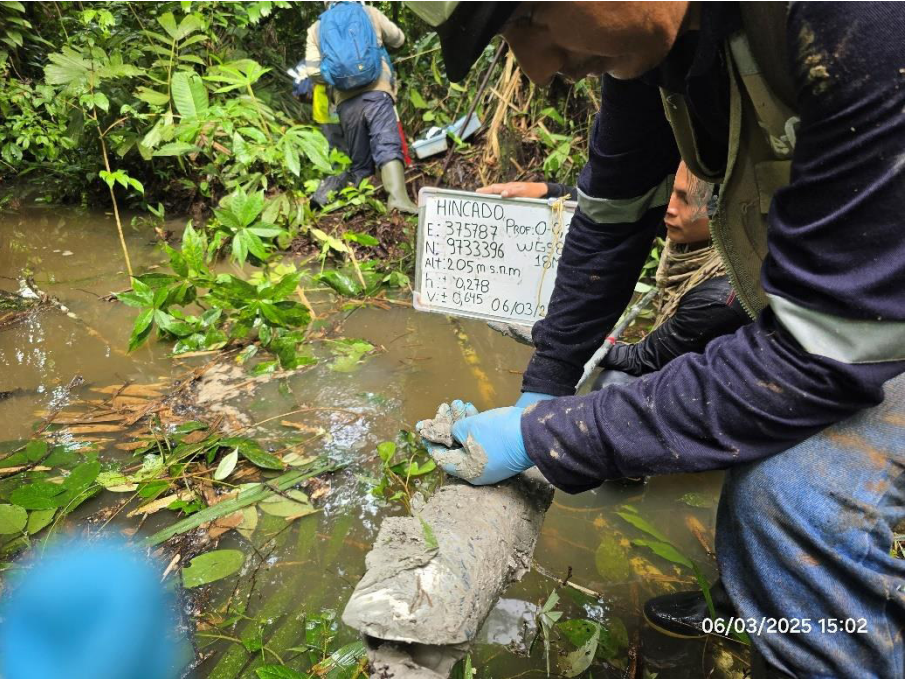
| Distrito | Tigre | Provincia | Loreto | Departamento | Loreto |
|---|---|---|---|---|---|
| <b>Fotografía 11<br/>Hincado 3</b> | | | | | |

| N° | Coordenadas UTM<br>WGS84 – Zona 18 Sur | | Profundidad de<br>hincado (*) | Componente<br>ambiental | Hidrocarburos | | | Residuos | Otros | Observación |
|---|---|---|---|---|---|---|---|---|---|---|
| 3 | 375787 | 9733396 | 0,00 – 0,00 m | Sedimento | - | Si | Si | No | Iridiscencia | Hincado 3: Ubicado en la quebrada Landayacu, en su cauce definido.<br>Se evidenció afectación organoléptica por hidrocarburos (color y olor) en el sedimento de la quebrada en mención, siendo la profundidad de la columna de agua de aproximadamente 0,6 m; asimismo, se observó sedimento arcillo limoso de color gris oscuro, con aspecto brillante y aceitoso. Los valores de las mediciones campo fueron: O.D: 2,86 (mg/L); C.E: 23,4 (µS/cm); pH: 6,23 (unid. de pH) y T°: 24,7 (°C).<br>Ver fotografías N.º 11 y 12. |

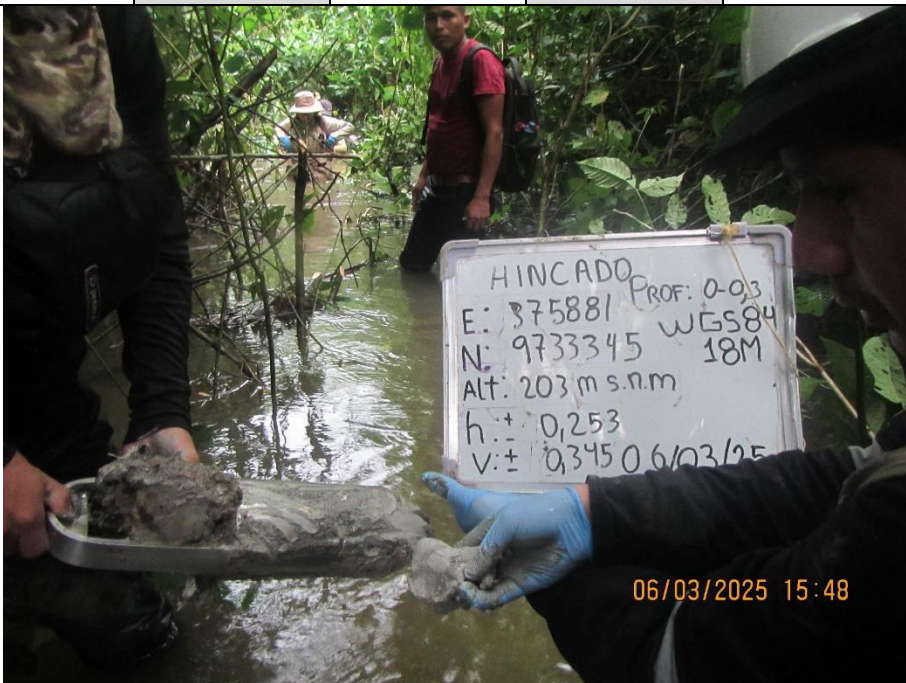
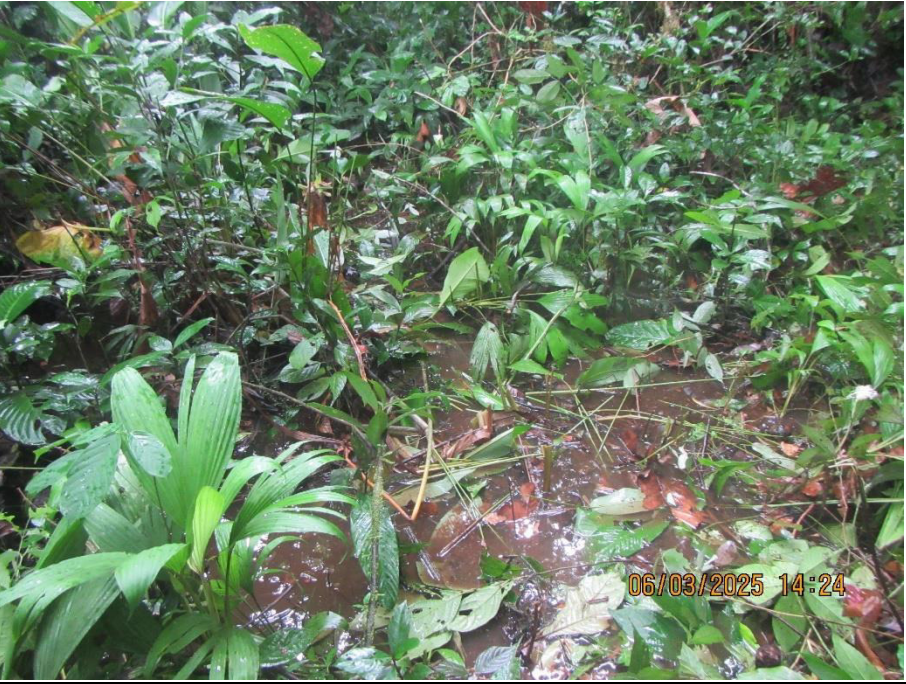
| N° | Coordenadas UTM<br>WGS84 – Zona 18 Sur | | Profundidad de<br>hincado (*) | Componente<br>ambiental | Hidrocarburos | | | Residuos | Otros | Observación |
|---|---|---|---|---|---|---|---|---|---|---|
| 4 | 375881 | 9733345 | 0,00 – 0,40 m | Suelo | - | No | Si | No | - | Hincado 4: Se evidenció afectación organoléptica por hidrocarburos (olor) en suelo saturado. El desborde de la quebrada Landayacu es entre aproximadamente 10 y 60 m desde su cauce. Se observó suelo franco arcilloso de color gris claro.<br>Ver fotografías N.º 13 y 14). |

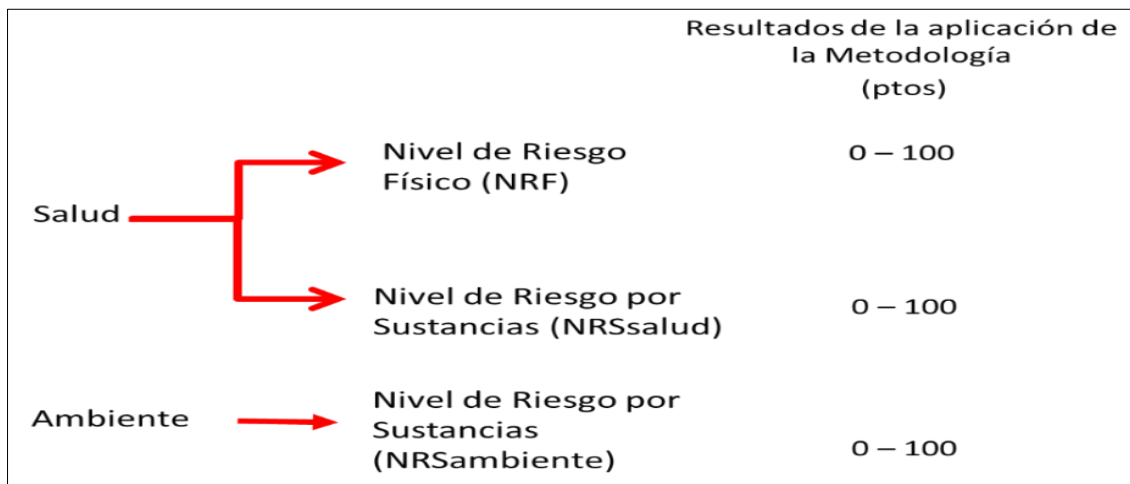
**Figura 7.5.** Indicadores de riesgos por presencia de peligros de tipo físico y por presencia de sustancias contaminantes

Es preciso indicar que la metodología establece 3 indicadores que muestran los riesgos por la presencia de peligros de tipo físico y por la presencia de sustancias contaminantes, tal como se muestra en la Figura 7.5.

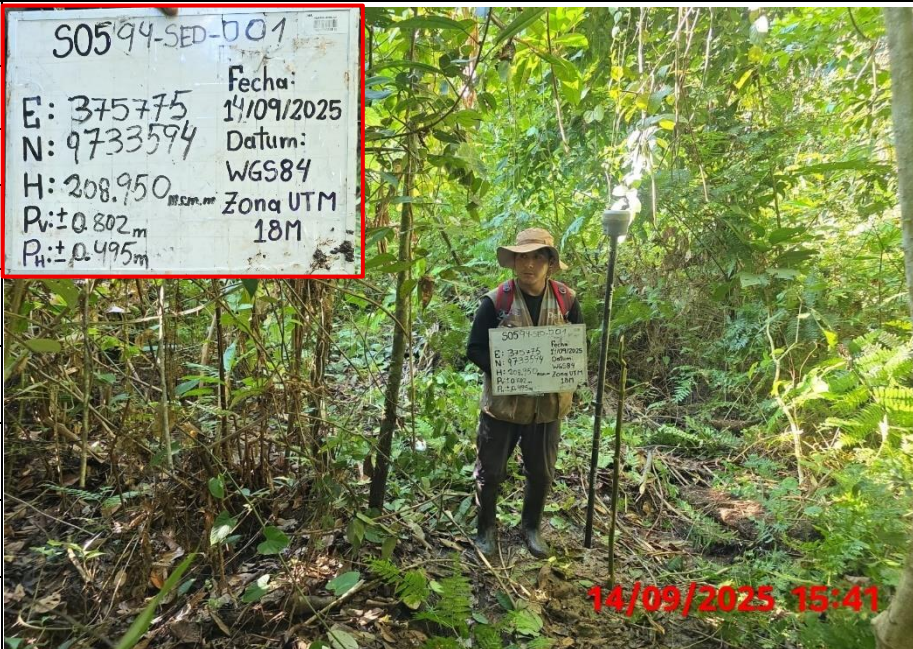
| Distrito | Tigre | Provincia | Loreto | Departamento | Loreto |
|---|---|---|---|---|---|
| <b>Descripción:</b> | Vista del punto de muestreo S0594-SED-001 en un entorno con vegetación diversa, compuesta por especies arbóreas, arbustivas y herbáceas, como presencia de lianas en el sitio; también se observó abundante hojarasca y una capa de materia orgánica de 5 cm de espesor. Durante esta época del año, el canal proveniente de la Plataforma 1064 y que desemboca en el primer ramal de la quebrada Landayacu se encontraba completamente seca, lo que impidió la presencia de flujo de agua visible en el canal. | | | | |

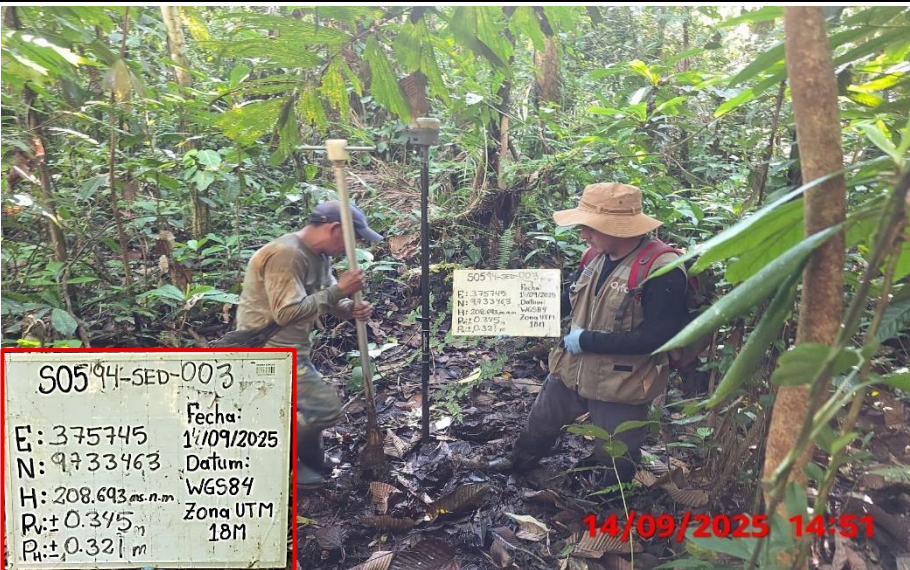
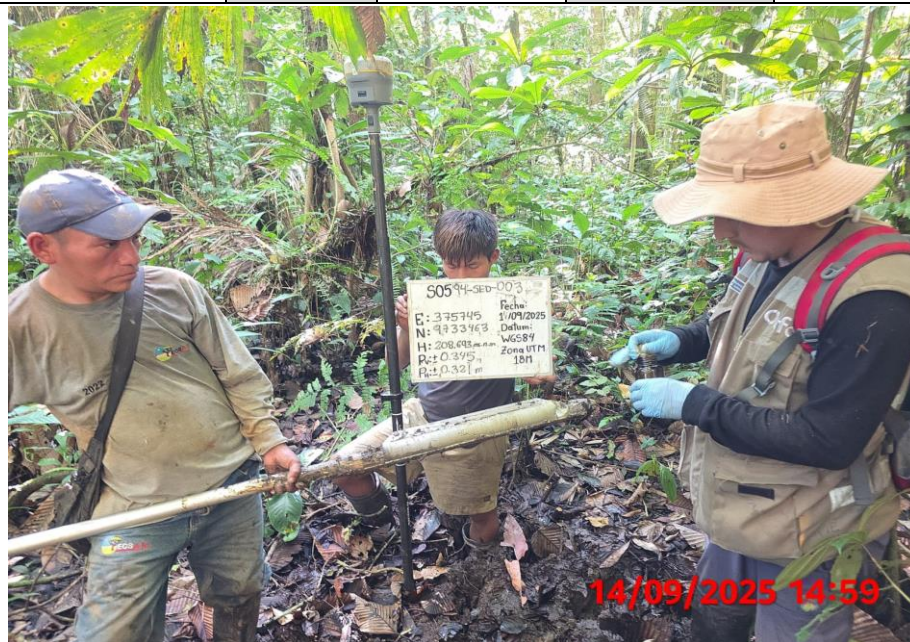
| Distrito | Tigre | Provincia | Loreto | Departamento | Loreto |
|---|---|---|---|---|---|
| Descripción: | Vista del punto de muestreo S0594-SED-003 en un entorno con una vegetación diversa, compuesta por especies arbóreas, arbustivas y herbáceas, como presencia de lianas en el sitio; también se observó abundante hojarasca y una capa de materia orgánica de 5 cm de espesor. Durante esta época del año, el canal proveniente de la Plataforma 1064 y que desemboca en el primer ramal de la quebrada Landayacu se encontraba completamente seca, lo que impidió la presencia de flujo de agua visible en el canal. | | | | |

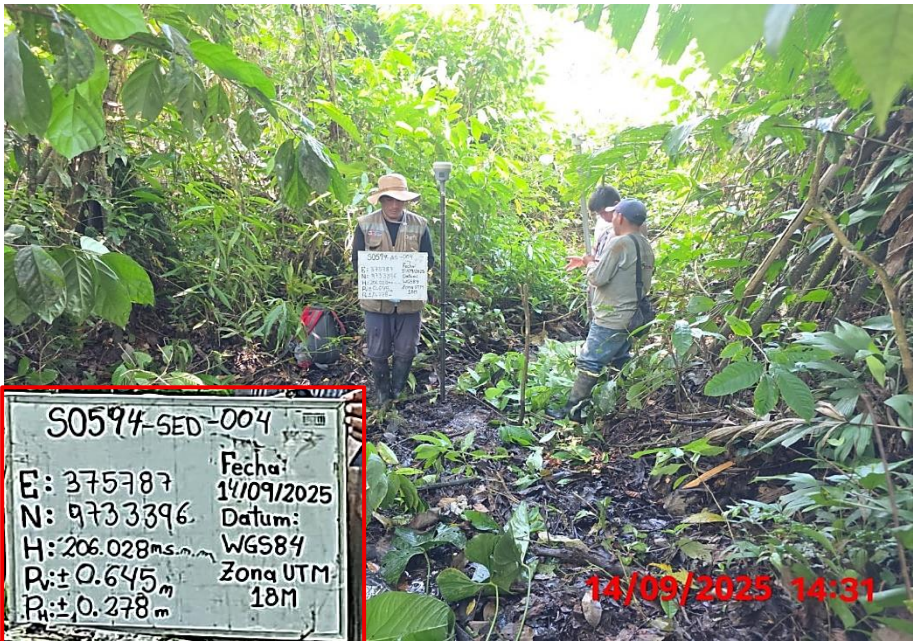
| Distrito | Tigre | Provincia | Loreto | Departamento | Loreto |
|---|---|---|---|---|---|
| <b>Descripción:</b> | <p>Vista del punto de muestreo S0594-SED-004 en un entorno con una vegetación diversa, compuesta por especies arbóreas, arbustivas y herbáceas, como presencia de lianas en el sitio; también se observó abundante hojarasca y una capa de materia orgánica de 10 cm de espesor. Durante esta época del año, el primer ramal de la quebrada Landayacu se encontraba completamente seca, lo que impidió la presencia de cuerpo de agua visible.</p> | | | | |

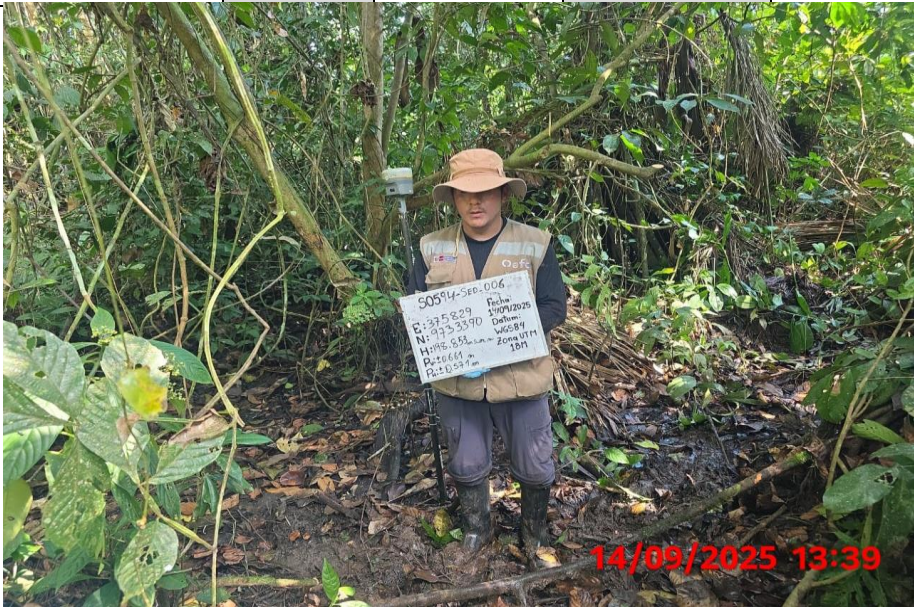
| Distrito | Tigre | Provincia | Loreto | Departamento | Loreto |
|---|---|---|---|---|---|
| <b>Descripción:</b> | <p>Vista del punto de muestreo S0594-SED-006 en un entorno con una vegetación diversa, compuesta por especies arbóreas, arbustivas y herbáceas, como presencia de lianas en el sitio; también se observó abundante hojarasca y una capa de materia orgánica de 10 cm de espesor. Durante esta época del año, el primer ramal de la quebrada Landayacu se encontraba completamente seca, lo que impidió la presencia de cuerpo de agua visible.</p> | | | | |

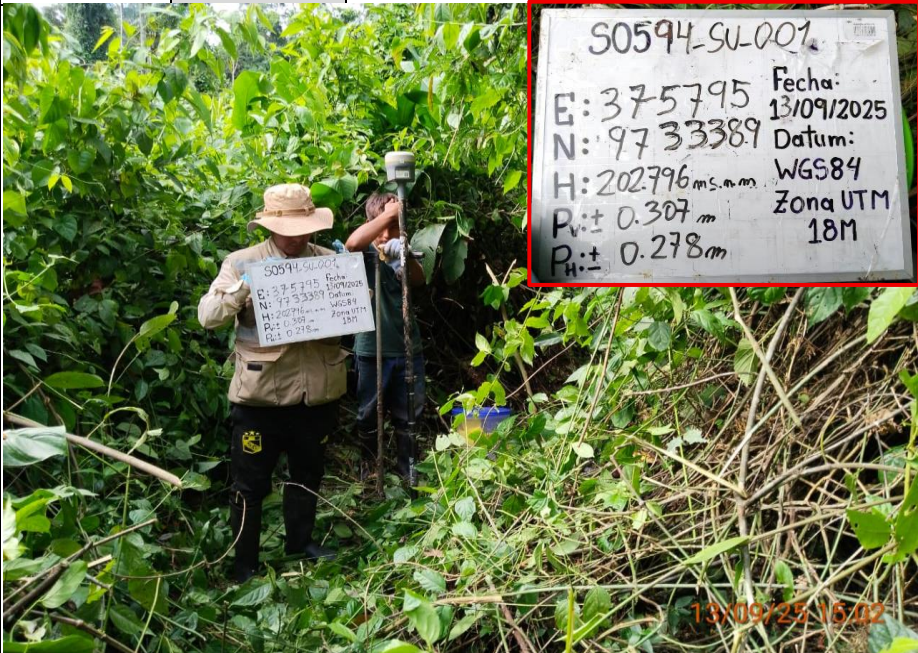
| Distrito | Tigre | Provincia | Loreto | Departamento | Loreto |
|---|---|---|---|---|---|
| <b>Fotografía 13<br/>S0594-SU-01</b> | | | | | |

| Distrito | Tigre | Provincia | Loreto | Departamento | Loreto |
|---|---|---|---|---|---|
| <b>Descripción:</b> | Vista de la ubicación del punto de muestreo de suelo con código S0594-SU-001, donde se observó un entorno con vegetación arbustiva y herbácea; asimismo se observó abundante hojarasca y una capa de materia orgánica de 5 cm de espesor en el suelo. | | | | |

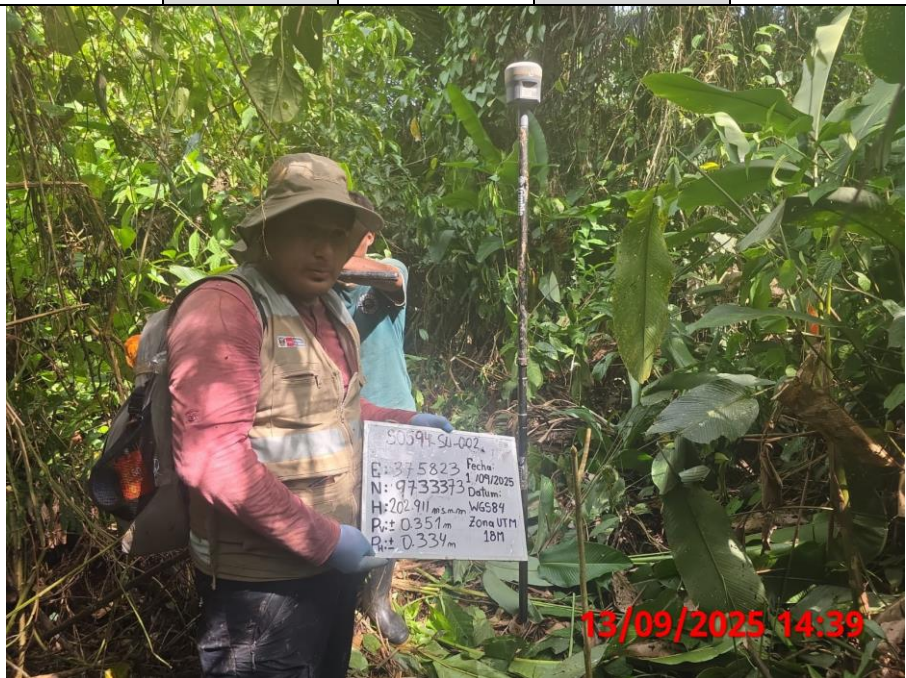
| Distrito | Tigre | Provincia | Loreto | Departamento | Loreto |
|---|---|---|---|---|---|
| <b>Fotografía 15<br/>S0594-SU-002</b> | | | | | |

| Distrito | Tigre | Provincia | Loreto | Departamento | Loreto |
|---|---|---|---|---|---|
| <b>Descripción:</b> | Vista de la ubicación del punto de muestreo de suelo con código S0594-SU-002, donde se observó un entorno con vegetación arbórea, arbustiva y herbácea; asimismo se observó abundante hojarasca y una capa de materia orgánica de 5 cm de espesor en el suelo. | | | | |

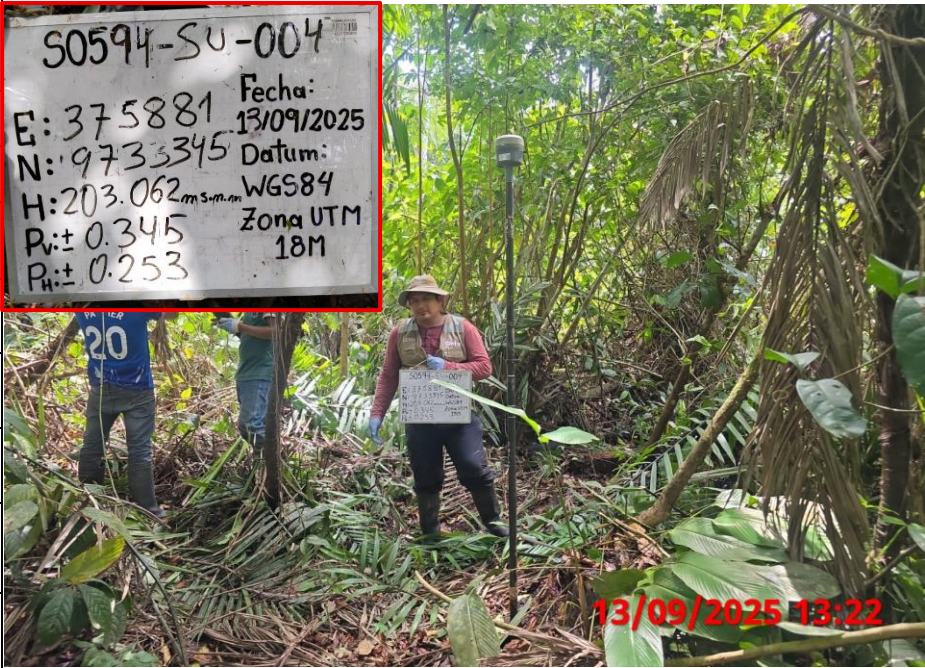
| Distrito | Tigre | Provincia | Loreto | Departamento | Loreto |
|---|---|---|---|---|---|
| <b>Descripción:</b> | Vista de la ubicación del punto de muestreo de suelo con código S0594-SU-004, donde se observó un entorno con vegetación arbórea, arbustiva y herbácea, como presencia de lianas en el sitio; también se observó abundante hojarasca y una capa de materia orgánica de 5 cm de espesor en el suelo. | | | | |

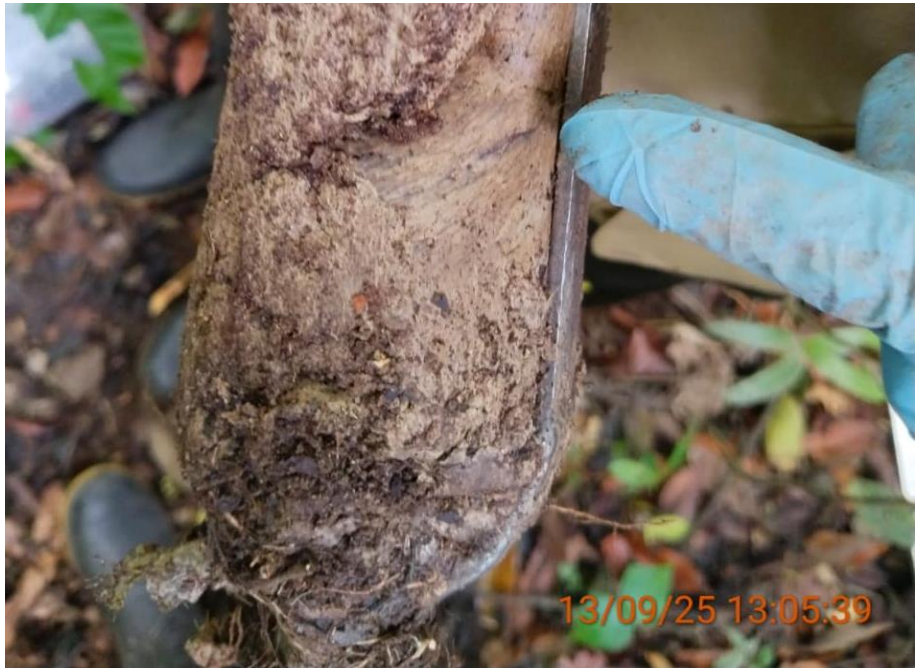
| Distrito | Tigre | Provincia | Loreto | Departamento | Loreto |
|---|---|---|---|---|---|
| <b>Fotografía 21<br/>S0594-SU-004</b> | | | | | |

| Distrito | Tigre | Provincia | Loreto | Departamento | Loreto |
|---|---|---|---|---|---|
| <b>Descripción:</b> | Muestra de suelo en el punto S0594-SU-004, donde se observó suelo arcilloso, húmedo, color marrón oliva (2.5YR 4/4) y con indicios organoléptico de hidrocarburo (leve olor) | | | | |

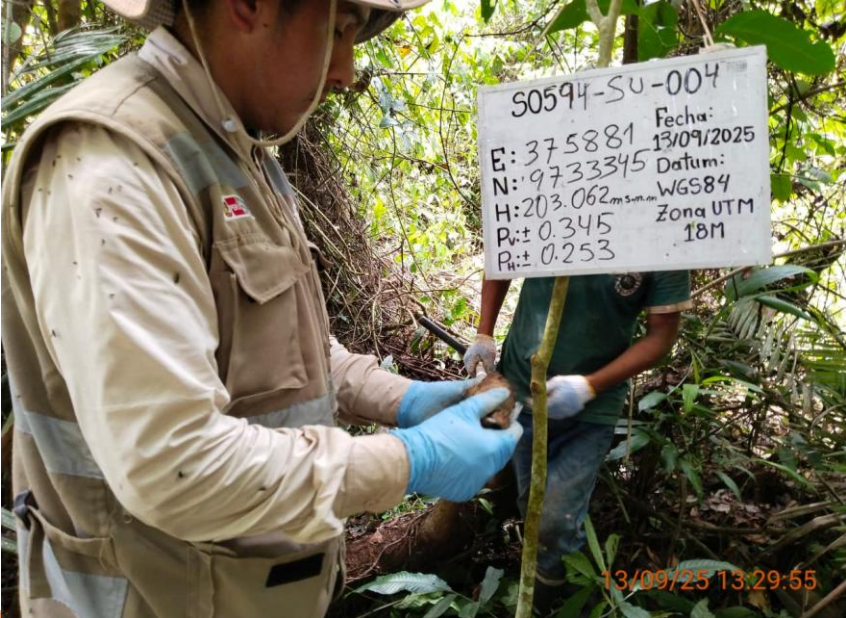
Vista de la toma de muestra de suelo con código S0594-SU-004. Se observó suelo húmedo de textura arcillosa y con indicios organolépticos de hidrocarburos (olor).

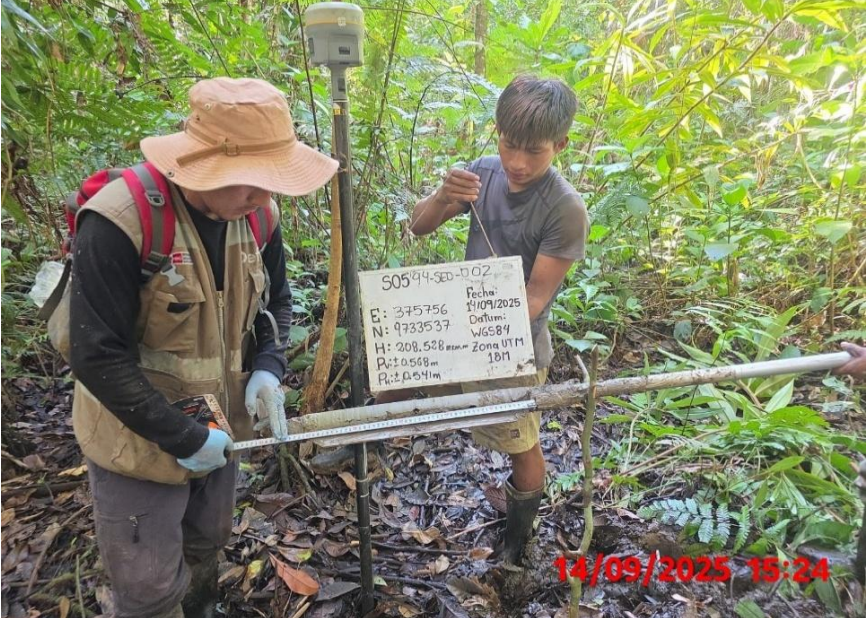
Vista de la toma de muestra de sedimento con código S0594-SED-002 ubicado en el tramo del canal proveniente de la Plataforma 1604, el cual no presentó flujo de agua durante la evaluación.

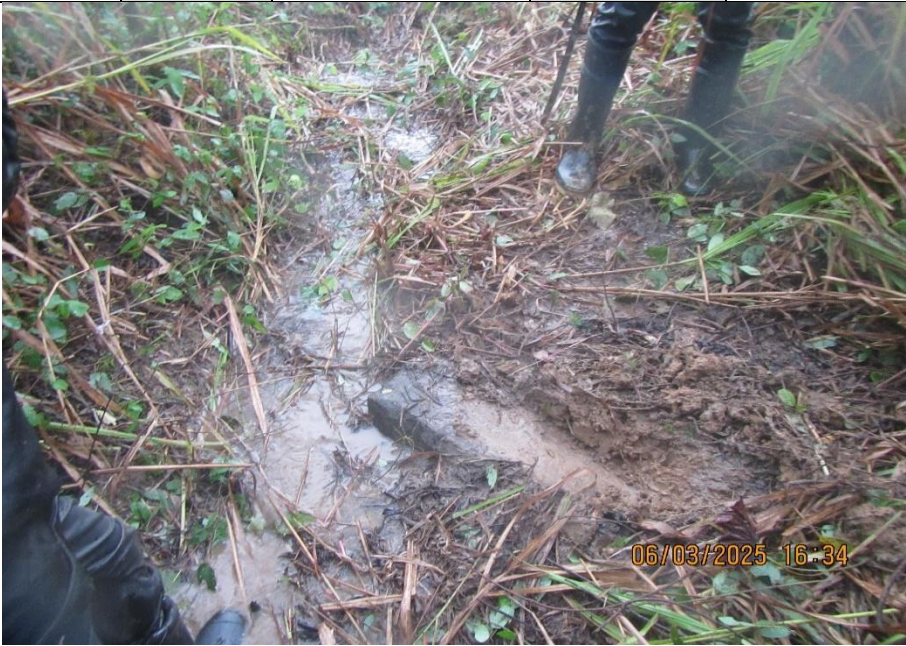
| IDENTIFICACIÓN DEL SITIO IMPACTADO S0594 | | | | | |
|---|---|---|---|---|---|
| <b>DESCRIPCIÓN:</b> | | Vista de una escorrentía superficial que discurre desde el sector sur de la Plataforma 1604 hacia el tramo del canal que comprende el sitio S0594.<br><b>Nota:</b> Fotografía tomada durante la comisión de servicio con código de acción: 0002-2-2025-415. | | | |

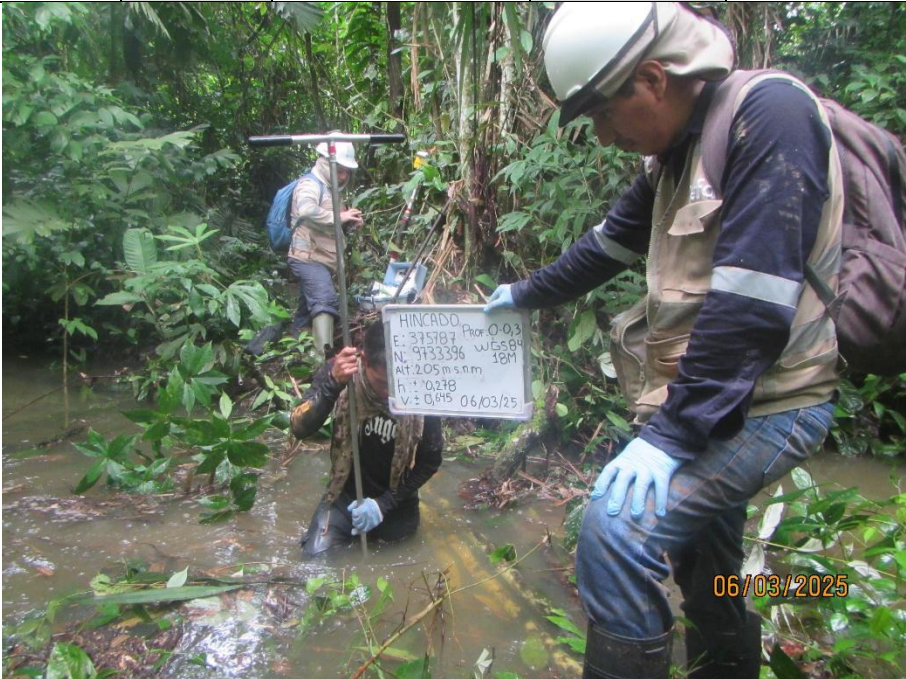
| IDENTIFICACIÓN DEL SITIO IMPACTADO S0594 | | | | | |
|---|---|---|---|---|---|
| DESCRIPCIÓN: | | Vista de un tramo del primer ramal de la quebrada Landayacu, aguas abajo de la confluencia del canal S/N proveniente de la Plataforma 1604.<br><b>Nota:</b> Fotografía tomada durante la comisión de servicio con código de acción: 0002-2-2025-415 (Fuente: Ficha de reconocimiento de sitio N.º 007-2025-SSIM). | | | |

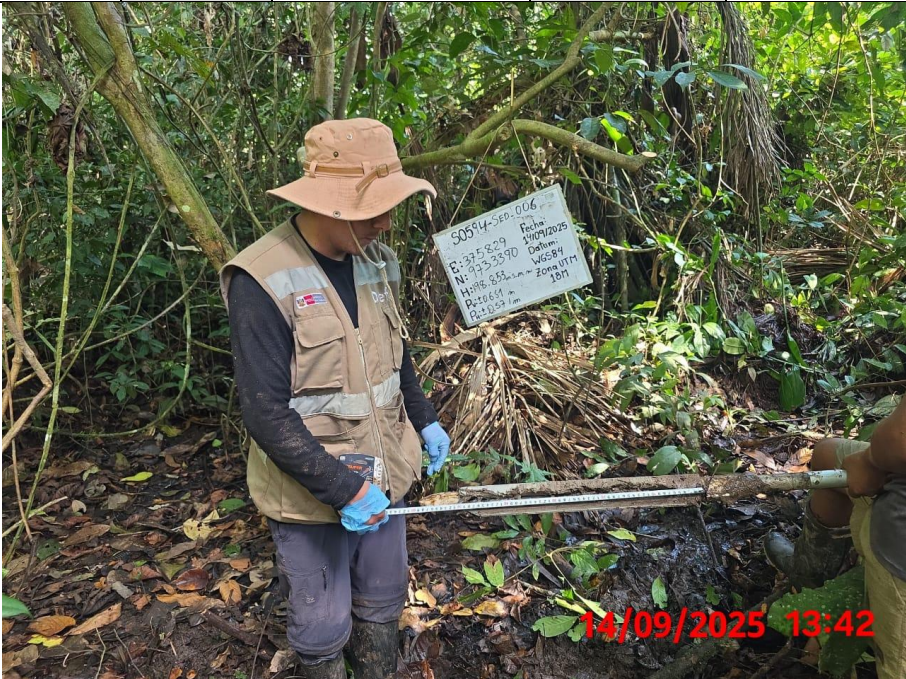
| IDENTIFICACIÓN DEL SITIO IMPACTADO S0594 | | | | | |
|---|---|---|---|---|---|
| <b>DESCRIPCIÓN:</b> | | Toma de muestra de sedimento con código S0594-SED-006 a una profundidad de 0,10 – 0,50 m, donde se observó sedimento de textura arcillosa, color gris pardo claro, con presencia de materia orgánica y sin indicios organolépticos de hidrocarburos. | | | |

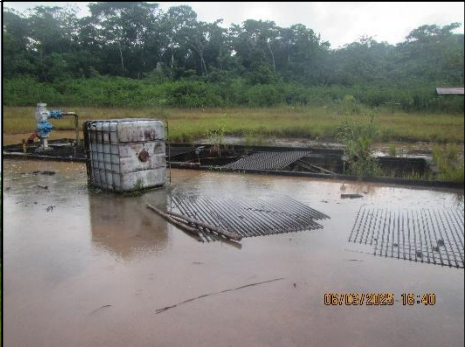
| IDENTIFICACIÓN DEL SITIO IMPACTADO S0594 | | | | | |
|---|---|---|---|---|---|
| <b>DESCRIPCIÓN:</b> | | Vista de la Plataforma 1604, por el sector sur en dirección al sitio S0594, rodeada de vegetación predominantemente herbácea, con presencia de árboles y arbustos en el entorno.<br><b>Nota:</b> Fotografía tomada durante la comisión de servicio con código de acción: 0002-2-2025-415 (Fuente: Ficha de reconocimiento de sitio N.º 007-2025-SSIM). | | | |

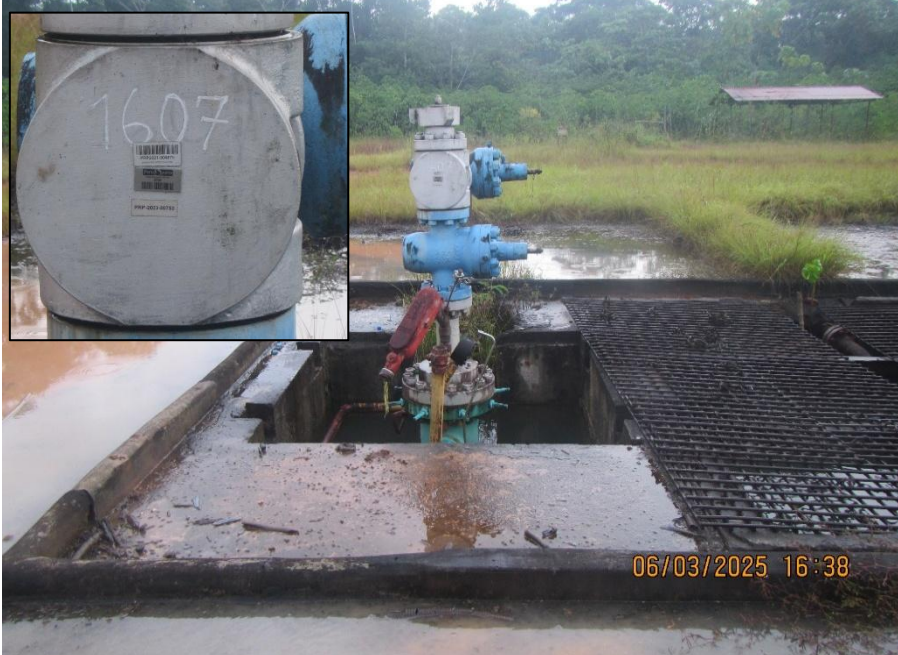
Vista del pozo SHNE-1607D, ubicado al norte del sitio S0594, en la Plataforma 1604. El pozo SHNE-1607D no presentaba cubierta metálica, pero sí cabezal expuesto y visible por encima del nivel del suelo.  
**Nota:** Fotografía tomada durante la comisión de servicio con código de acción: 0002-2-2025-415 (Fuente: Ficha de reconocimiento de sitio N.º 007-2025-SSIM).
