Evaluación ambiental para la identificación del sitio impactado por actividades de hidrocarburos con código S0594, ubicado en el Lote 192, microcuenca TIGR-14, en el ámbito de la cuenca del río Tigre, distrito Tigre, provincia y departamento Loreto

**EVALUACIÓN AMBIENTAL PARA LA IDENTIFICACIÓN DEL SITIO IMPACTADO**

Ficha de reconocimiento de sitio N.º 007-2025-SSIM

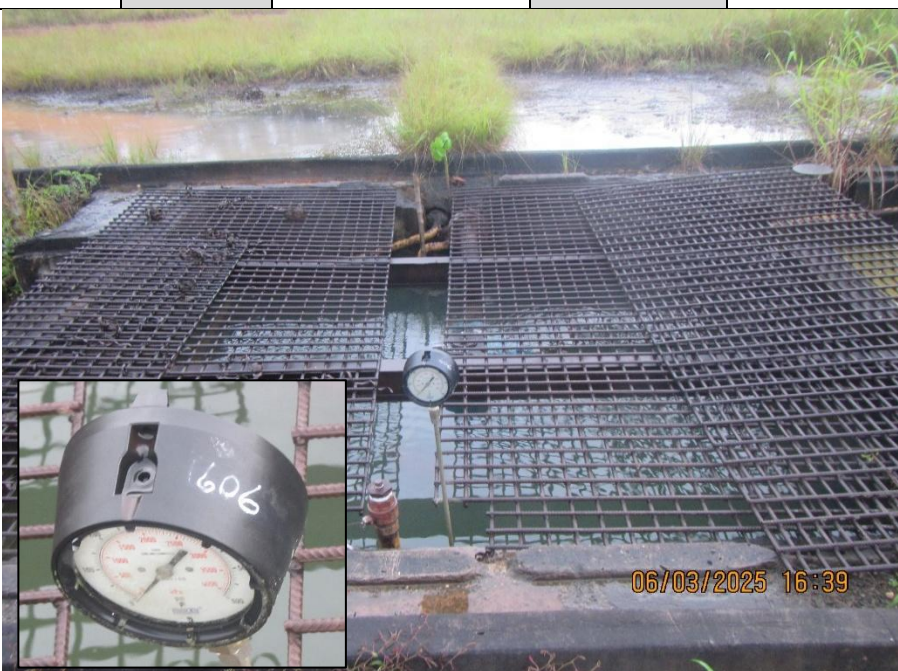
Vista del pozo SHNE-1606D ubicado al norte del sitio S0594, en la Plataforma 1604. Este pozo estaba cubierto por rejillas metálicas, y su cabezal se encontraba por debajo de la rejilla; asimismo, se observó agua en el interior de sus bases.  
**Nota:** Fotografía tomada durante la comisión de servicio con código de acción: 0002-2-2025-415 (Fuente: Ficha de reconocimiento de sitio N.º 007-2025-SSIM).
