INFORME N° 1060 - 2014-OEFA/DE-SDCA

ASUNTO : Identificación de pasivo ambiental del subsector hidrocarburos con código de Ficha OEFA F00637, ubicado en el Lote VII/VI (ex Lote VII), en el distrito de La Brea Negritos de la provincia Talara del departamento de Piura.

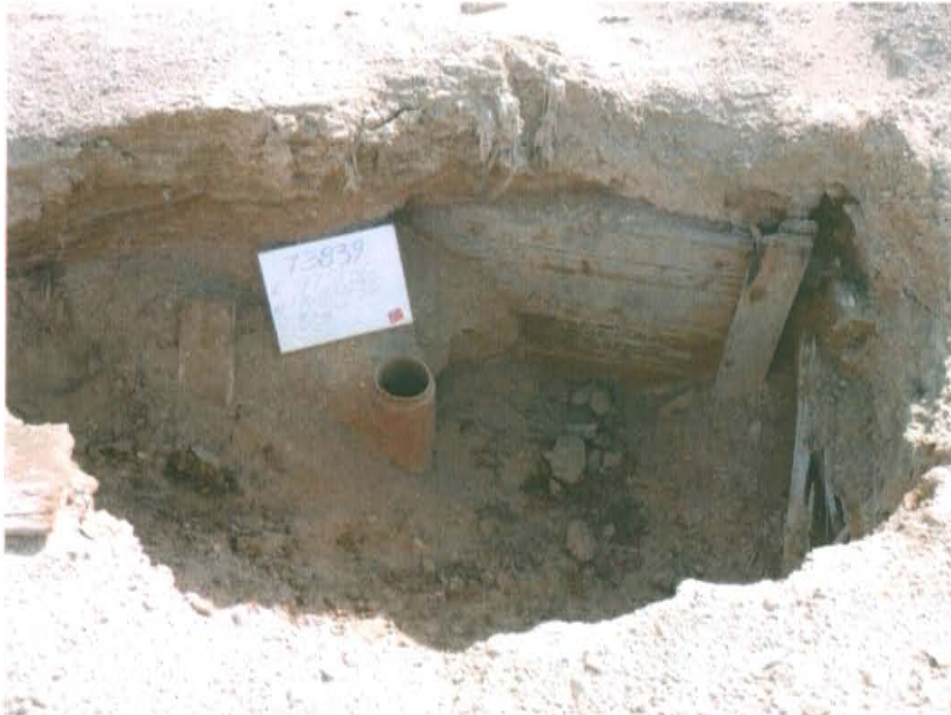
Fotografía N° 1. Vista del Pozo T 3839, presenta casing que sobresale 0,42 m sobre el nivel del suelo.

sobresale 0.42 m sobre el nivel del suelo, el pozo se encontró dentro de un hoyo de 1,22 m de profundidad, el área circundante no presenta ninguna señal de prevención ni delimitación que impida su acceso; asimismo, se percibió olores característicos a hidrocarburos por emisiones gaseosas provenientes del pozo al ambiente, de los cuales se realizó monitoreo de emisiones fugitivas en la visita complementaria del 15 de septiembre del 2014 (ver anexos 1,2 y 3).

16. En ese sentido, de la revisión documentaria y evaluación in situ se tiene que el pozo se encuentra mal abandonado, toda vez que no se encuentra herméticamente cerrado ni en condiciones seguras para el abandono, conforme se establece el Artículo 2° del Decreto Supremo N° 032-2004-EM - Reglamento de las Actividades de Exploración y Explotación de Hidrocarburos⁶. Además de presentar suelo contaminado con hidrocarburos en el área circundante al pozo y emisiones gaseosas provenientes del mismo.

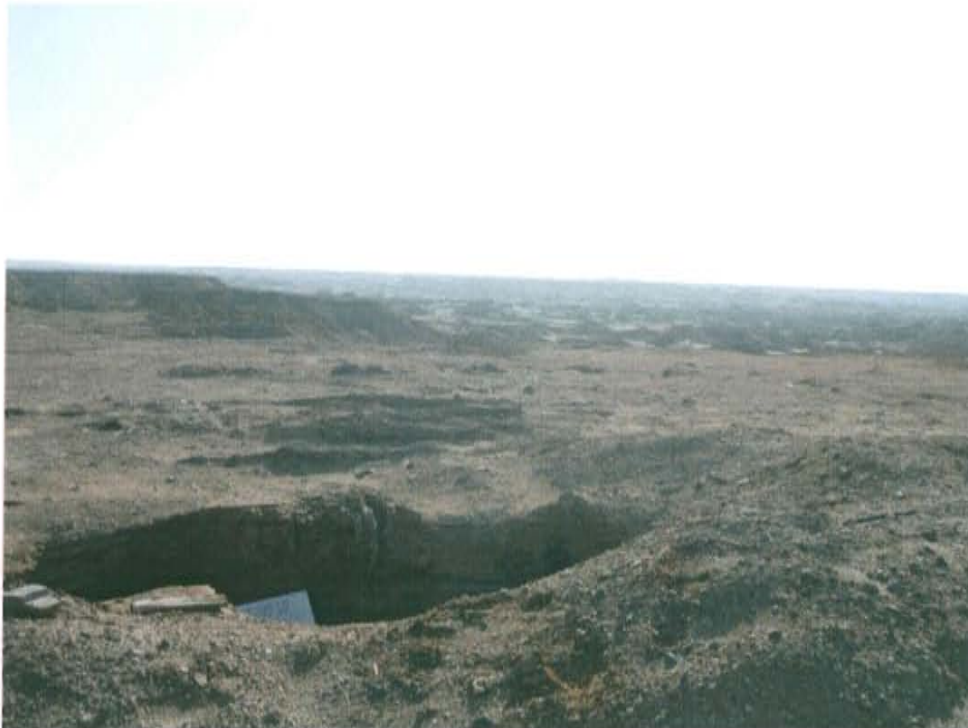
Fotografía N° 2. Vista panorámica de la ubicación del Pozo T 3839, se observa escasa vegetación.

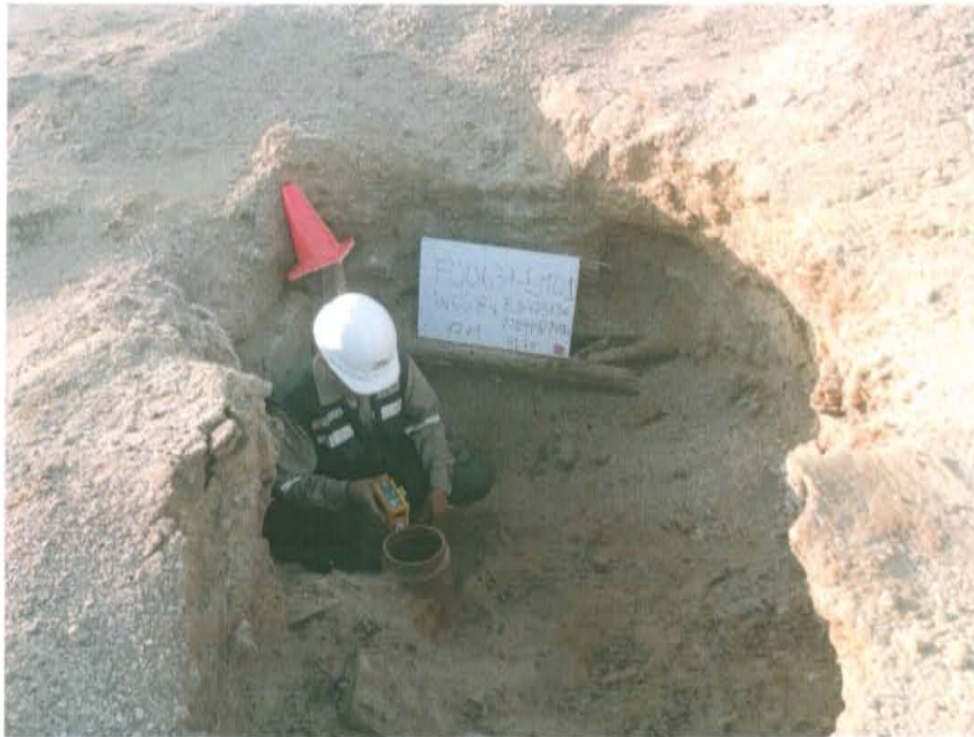
Fotografía N° 3. Toma de muestra de suelo F00637-EM01 en boca del Pozo T 3839.

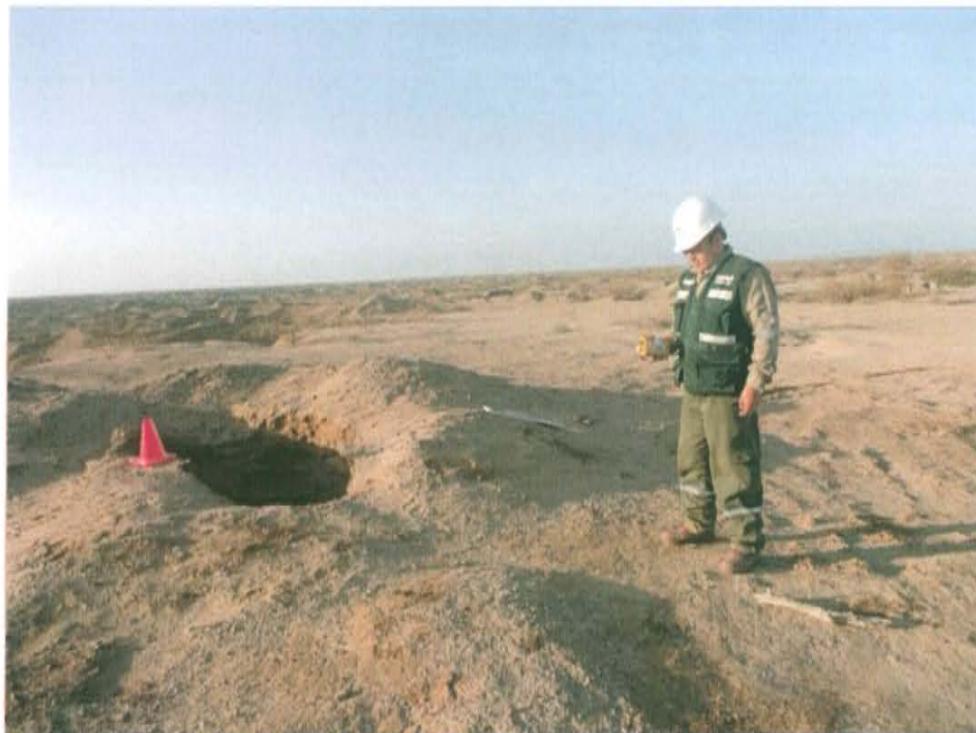
Fotografía N° 4. Medición en el punto F00637-EM01, ubicado alrededor del Pozo T 3839.

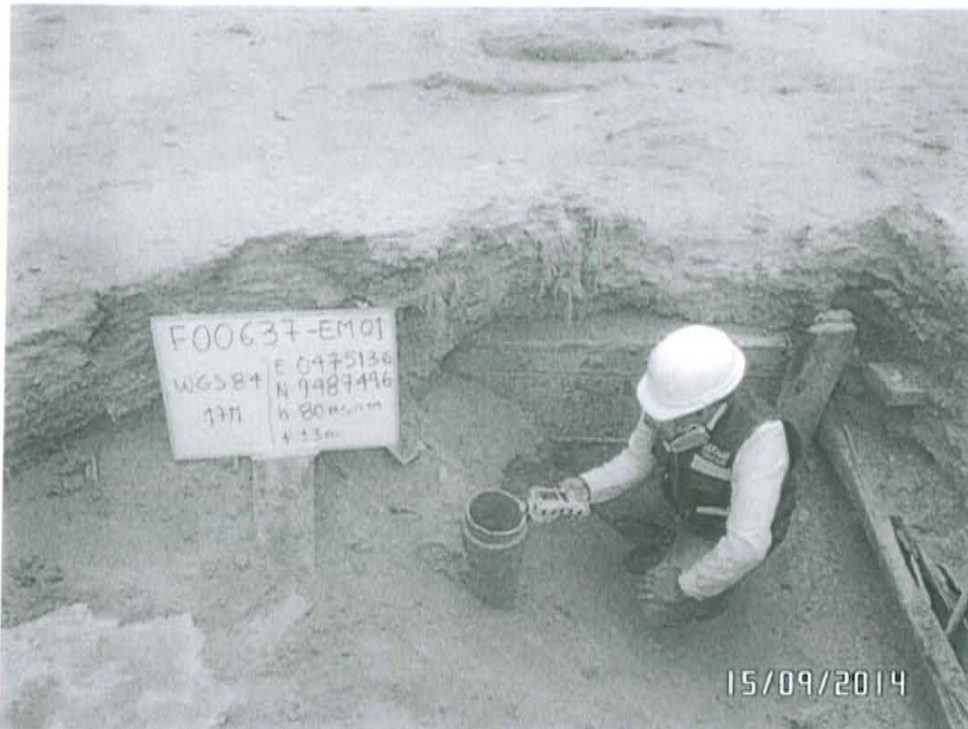
Fotografía N° 1. Medición en el punto F00637-EM01, ubicado en la fuente de emisión en boca del Pozo T3839.

26. Los resultados obtenidos en boca de pozo (F00637-EM01) muestran la presencia de COVs y que el Límite Inferior de Explosividad (LEL) alcanza valores entre 3 y 24%, evidenciando que las emisiones gaseosas fugitivas provenientes del pozo están compuestas por una mezcla de gases con características combustibles y posiblemente inflamables con comportamiento no constante. Las concentraciones de H₂S, no son consideradas relevantes en esta composición de gases puesto que no fueron detectadas.

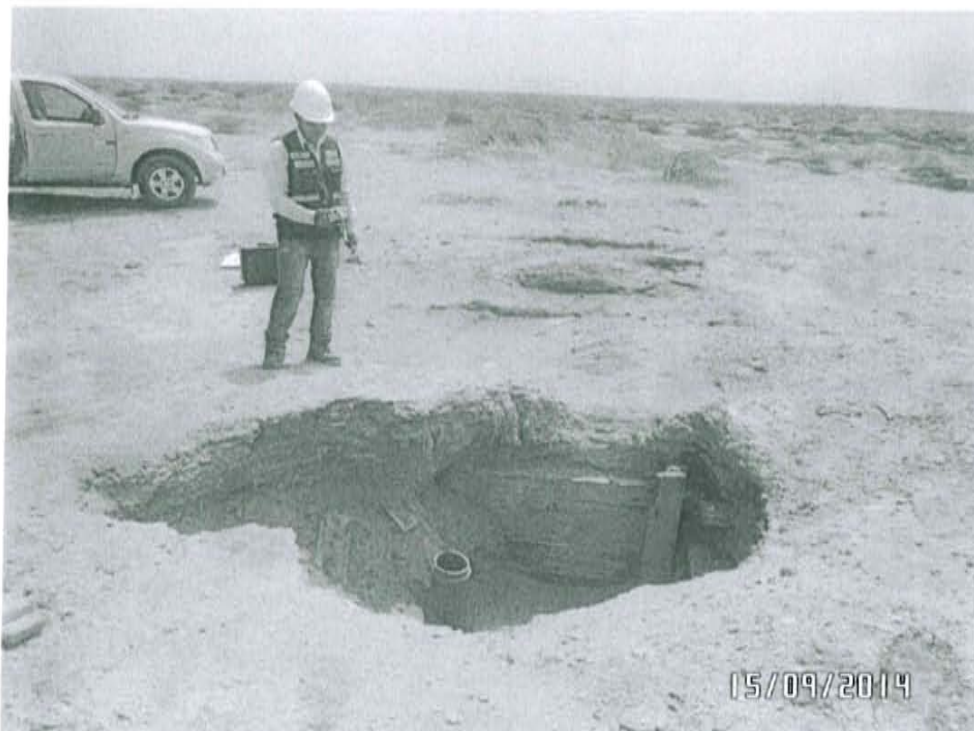
Fotografía N° 2. Mediciones en el F0637-VA01, se realizó en un recorrido en el área circundante alrededor del Pozo en un radio de 1 m, con una duración de 10 minutos.

27. Los resultados obtenidos en los alrededores a la ubicación del pozo (F00637-VA01) muestran que no son significativos en comparación con las mediciones obtenidas en boca de pozo.

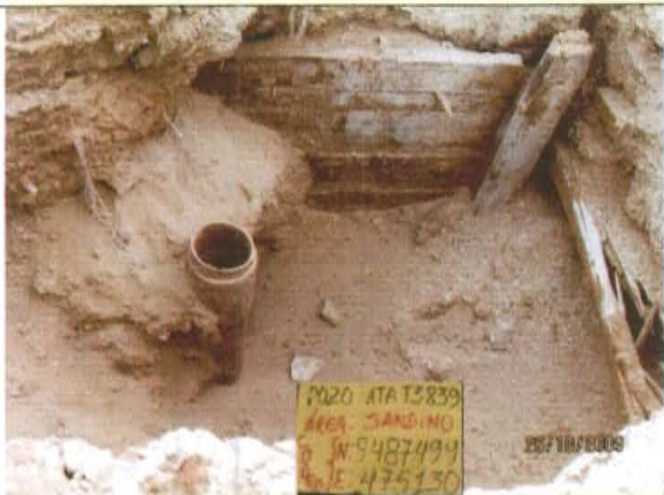
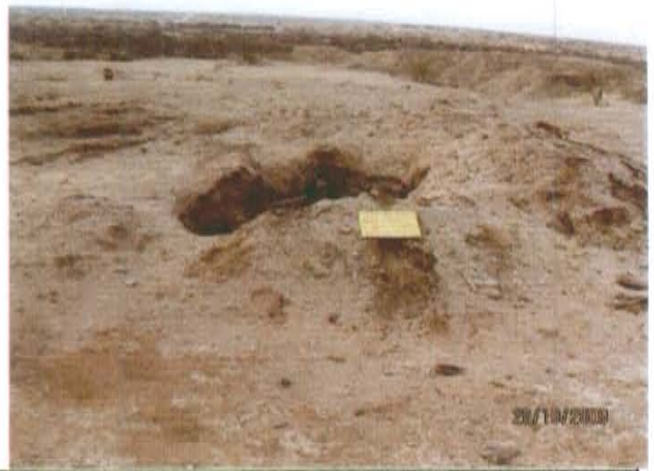
3. REGISTRO FOTOGRÁFICO

Pozo ATA, ubicado con el casing abierto, emana gas y expuesto a unos 50 cm sobre la superficie del suelo; con terraplén y hay presencia de suelo con hidrocarburo. Este pozo es colindante a una quebrada seca. La vegetación predominante, en la zona, es el faique (*Acacia sp*) y bichayo (*Capparis scabrida*).

El inadecuado abandono del pozo.
