## Caracterización hidrológica de afloramientos 2018

Título del estudio : Caracterización hidrológica de los afloramientos identificados en el área de influencia del proyecto minero El Galeno, ubicado en el distrito Sorochuco de la provincia de Celendín y distrito de La Encañada de la provincia de Cajamarca, departamento de Cajamarca

Fecha : 13 SEP. 2018 Reporte N.º 047-2018-STE

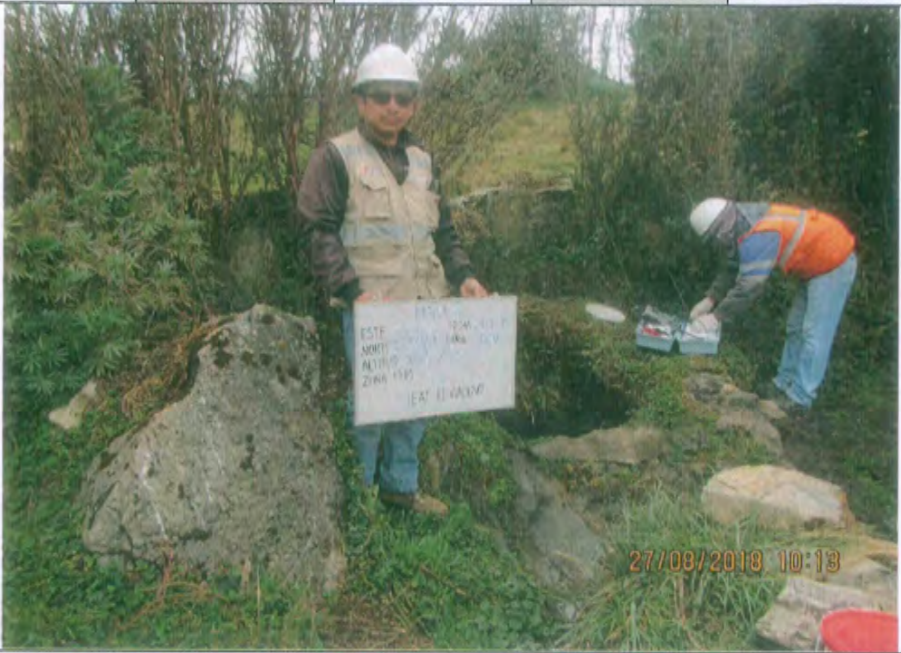
| CARACTERIZACIÓN HIDROLÓGICA DE AFLORAMIENTOS EN EL ÁREA DE INFLUENCIA DEL PROYECTO MINERO EL GALENO – MICROCUENCA DE LA QUEBRADA MILPO | | | | | |
|---|---|---|---|---|---|
| MANA-10 | | | | | |

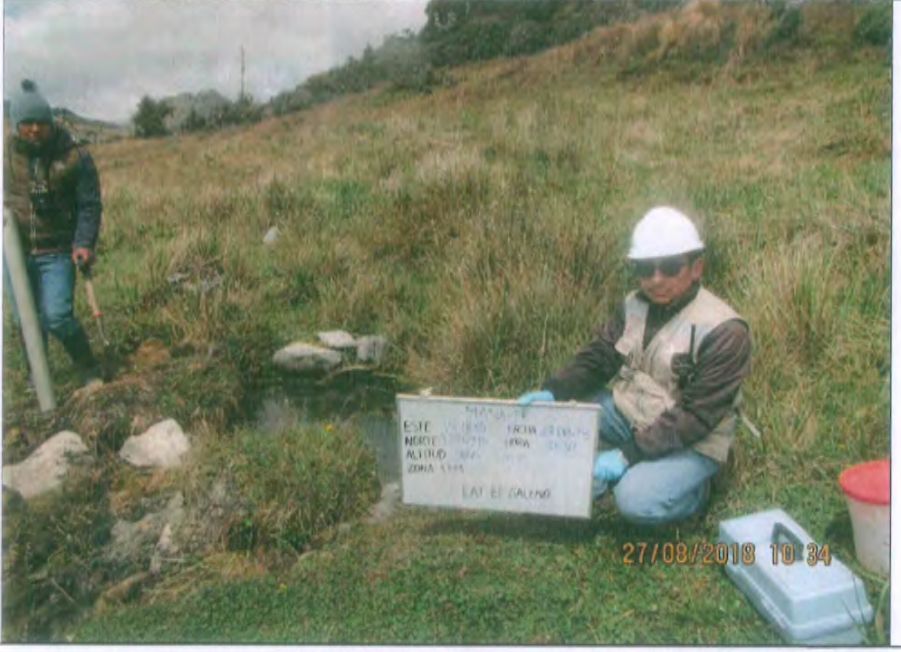
| CARACTERIZACIÓN HIDROLÓGICA DE AFLORAMIENTOS EN EL ÁREA DE INFLUENCIA DEL PROYECTO MINERO EL GALENO – MICROCUENCA DE LA QUEBRADA MILPO | | | | | |
|---|---|---|---|---|---|
| MANA-14 | | | | | |

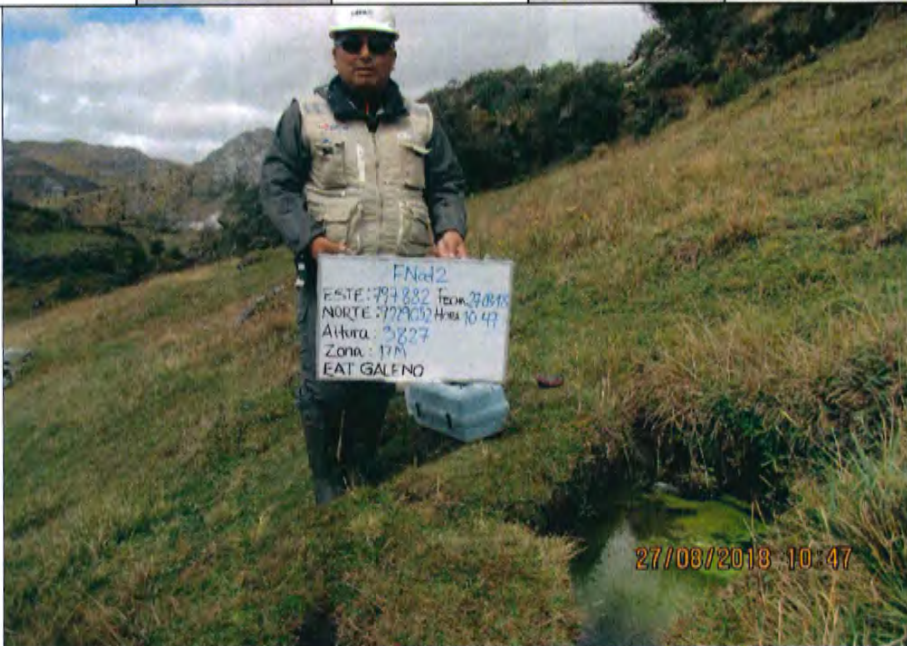
| <b>FOTOGRAFÍA N.º 3</b> | | | | | |

| <b>FNat2</b> | | | | | |

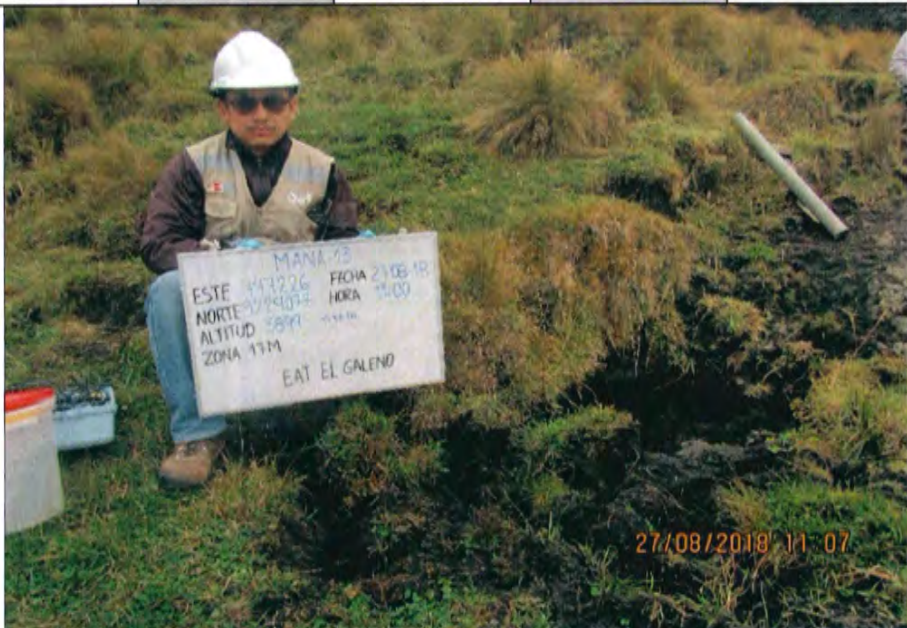
| <b>FOTOGRAFÍA N.º 4</b> | | | | | |

| <b>MANA-13</b> | | | | | |

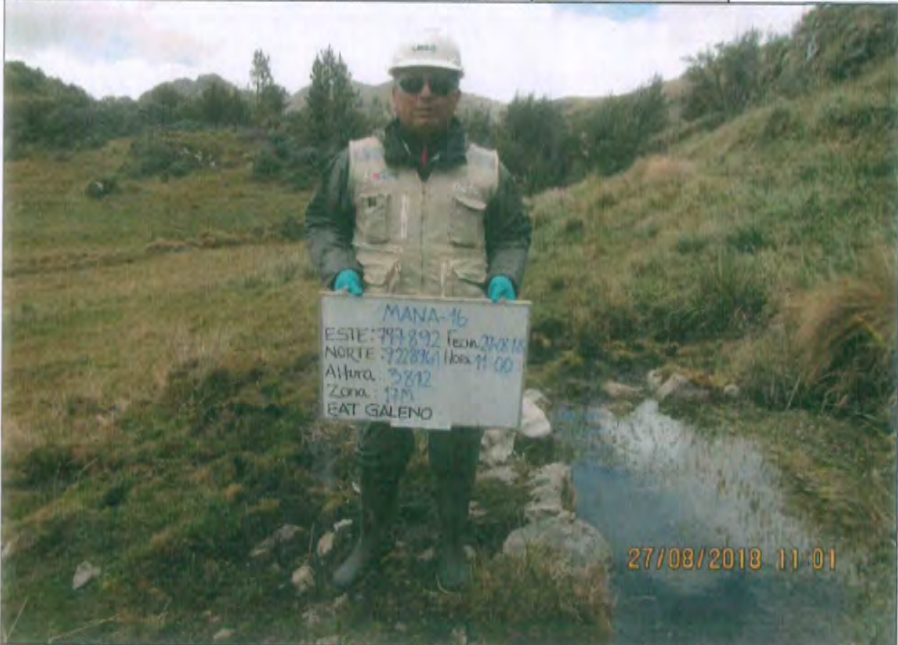
| <b>FOTOGRAFÍA N.º 5</b> | | | | | |

| <b>MANA-16</b> | | | | | |

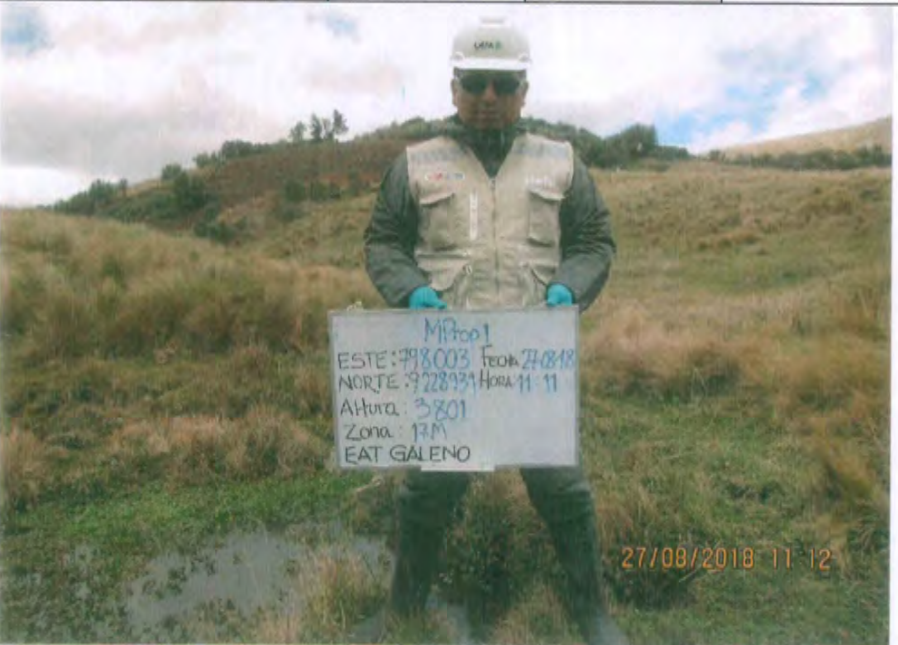
| <b>FOTOGRAFÍA N.º 6</b> | | | | | |

| <b>MProp1</b> | | | | | |

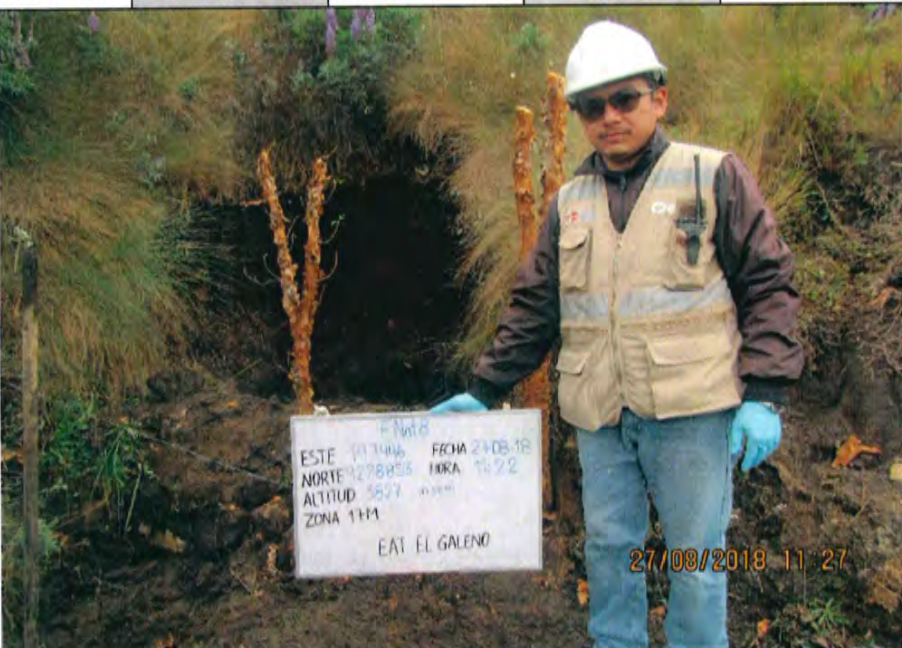
| <b>FOTOGRAFÍA N.º 7</b> | | | | | |

| <b>FNat8</b> | | | | | |

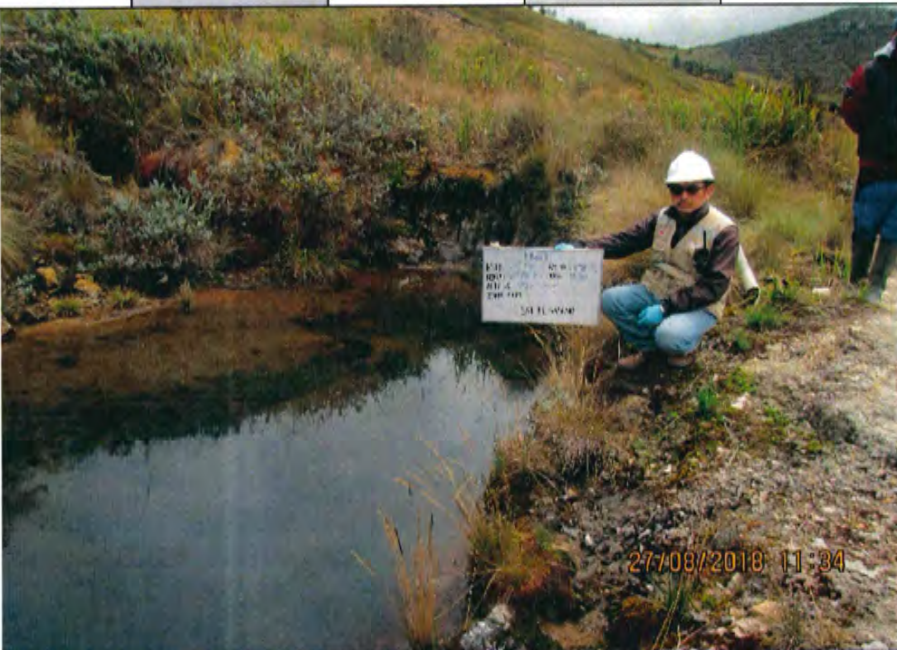
| <b>FOTOGRAFÍA N.º 8</b> | | | | | |

| <b>FNat7</b> | | | | | |

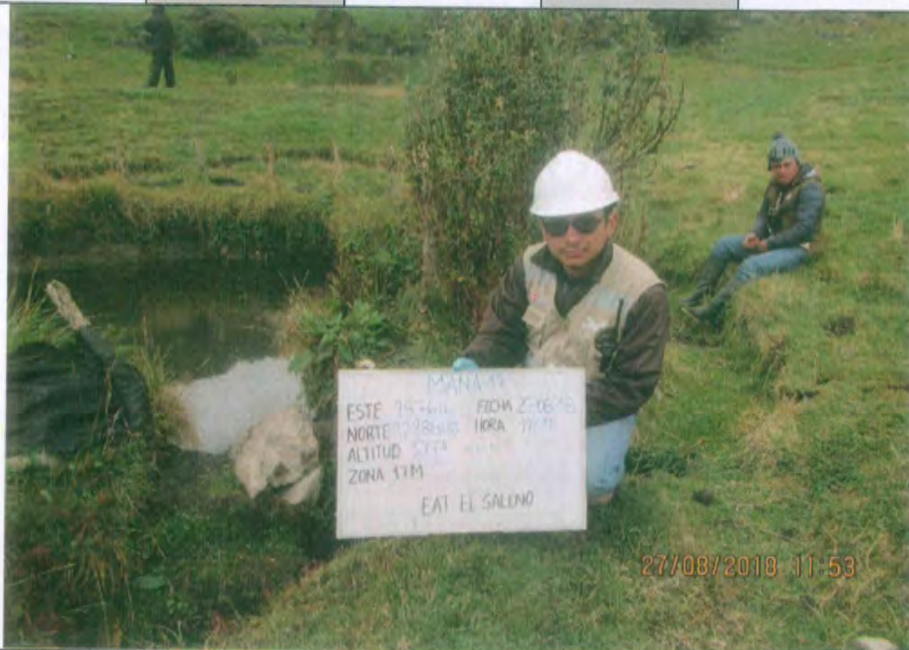
DESCRIPCIÓN: Afloramiento ubicado aproximadamente a 140 m al norte de la I.E. N.º 821461 del caserío Santa Rosa de Milpo.

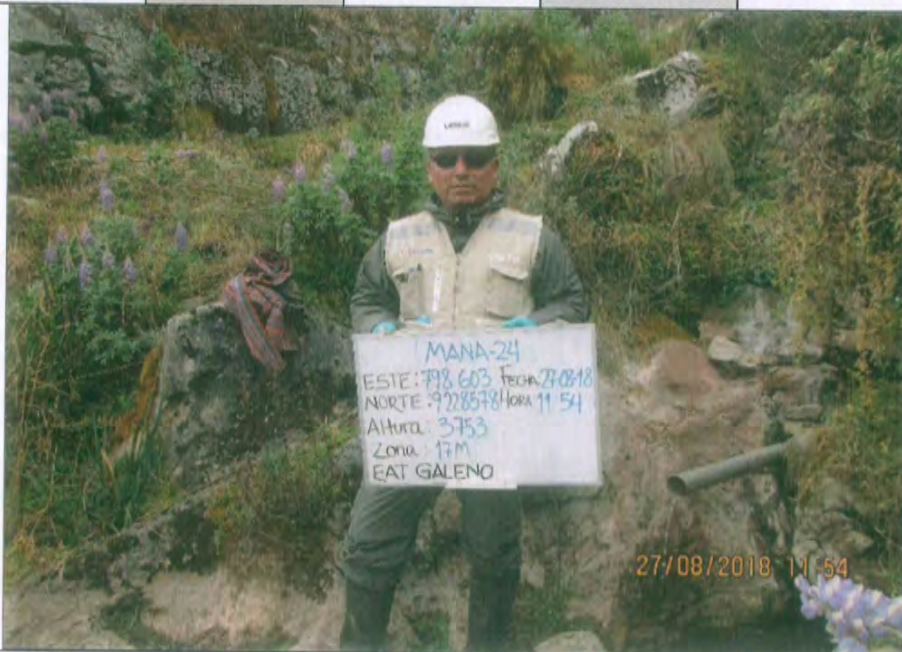
DESCRIPCIÓN: Afloramiento El Poto, ubicado aproximadamente a 940 m al norte de la laguna Muyoc, en el caserío Santa Rosa de Milpo.

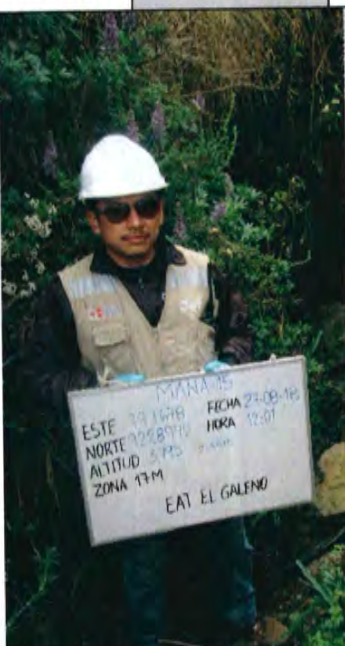
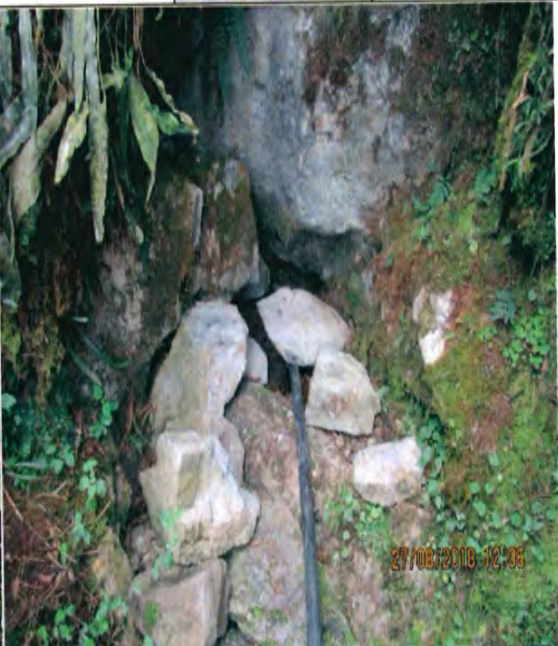
| <b>FOTOGRAFÍA N.º 11</b> | | | | | |

| <b>MANA-15</b> | | | | | |

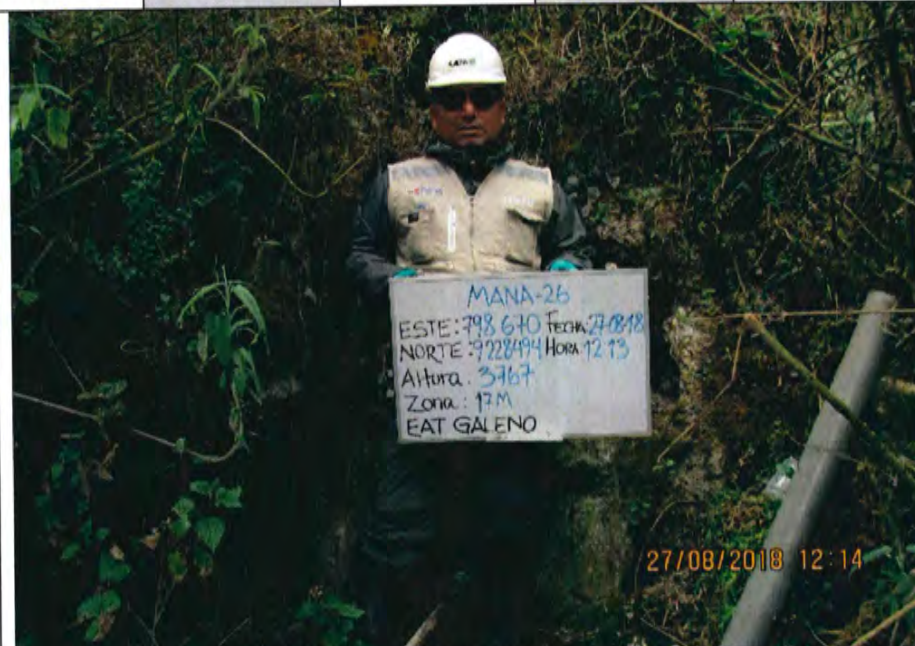
| <b>FOTOGRAFÍA N.º 12</b> | | | | | |

| <b>MANA-26</b> | | | | | |

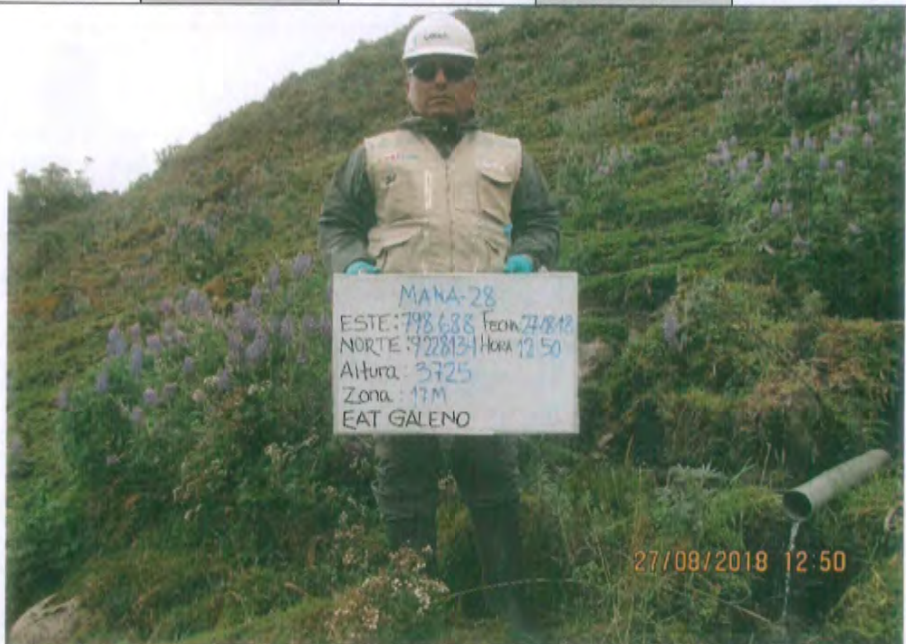
| <b>FOTOGRAFÍA N.º 13</b> | | | | | |

| <b>MANA-28</b> | | | | | |

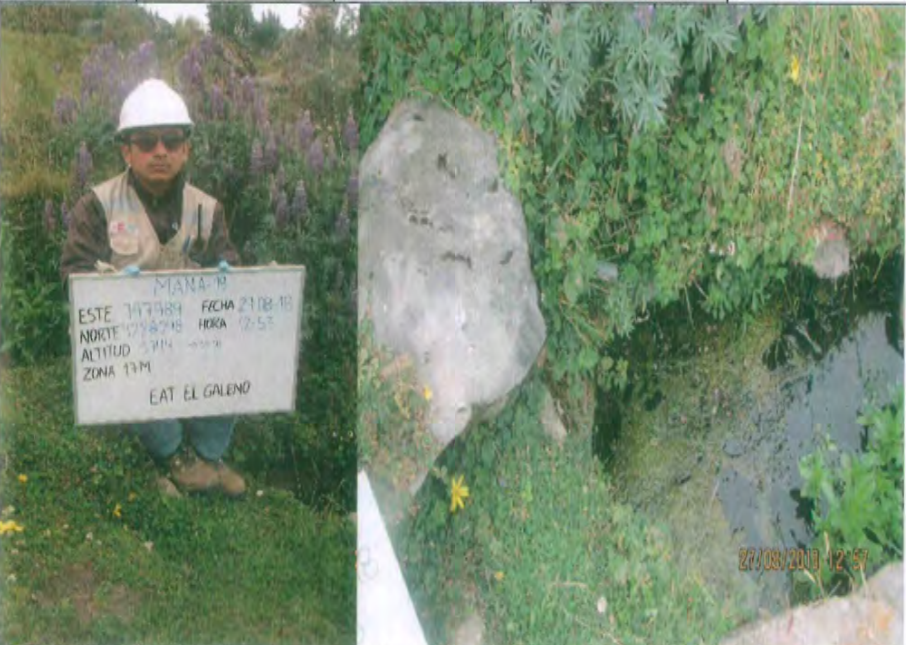
| <b>FOTOGRAFÍA N.º 14</b> | | | | | |

| <b>MANA-19</b> | | | | | |

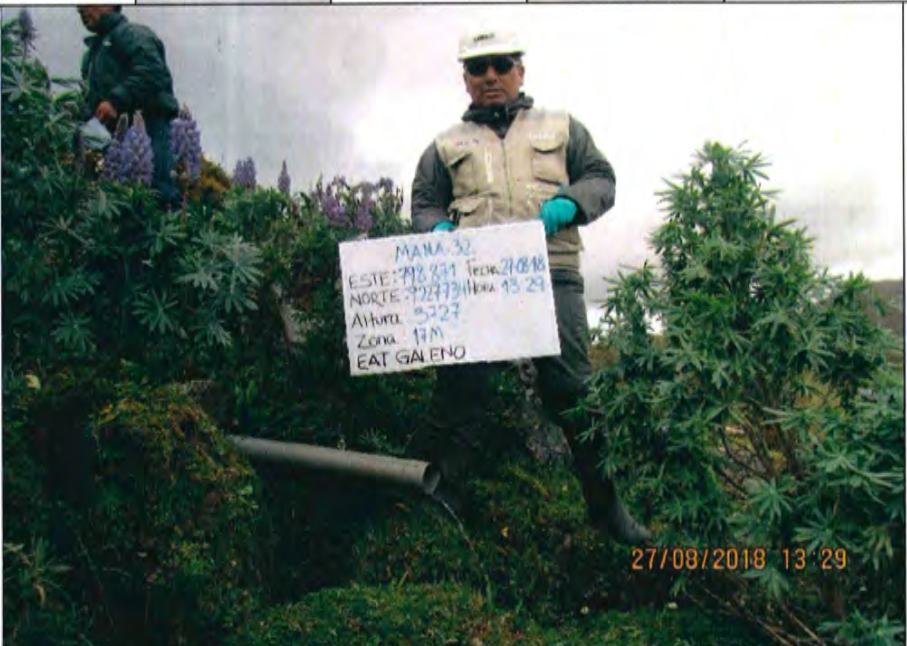
| <b>FOTOGRAFÍA N.º 15</b> | | <p>27/08/2018 13:29</p> | | | |

| <b>MANA-32</b> | | | | | |

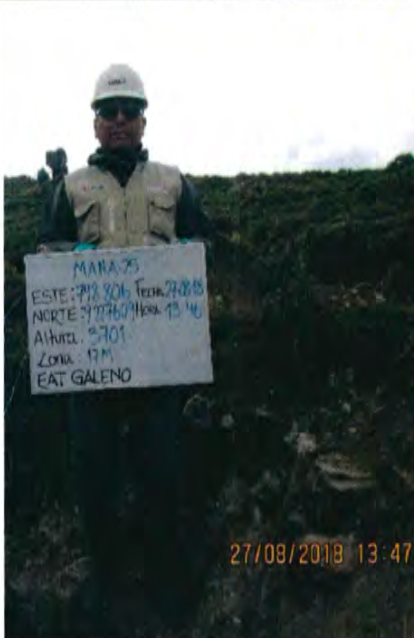
| <b>FOTOGRAFÍA N.º 16</b> | | <p>27/08/2018 13:47</p> | | | |

| <b>MANA-25</b> | | | | | |

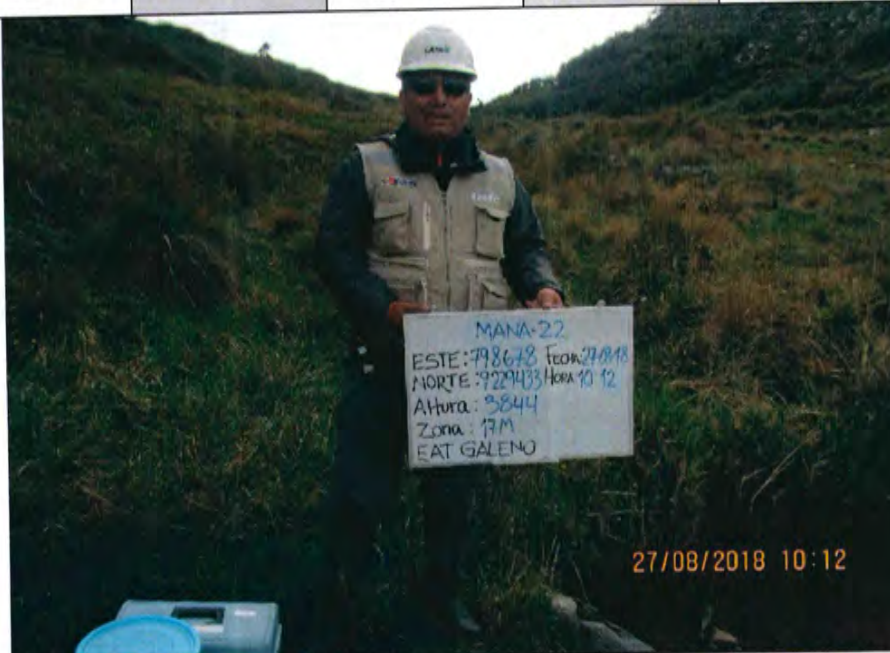
| <b>FOTOGRAFÍA N.º 19</b> | | | | | |

| <b>MANA-22</b> | | | | | |

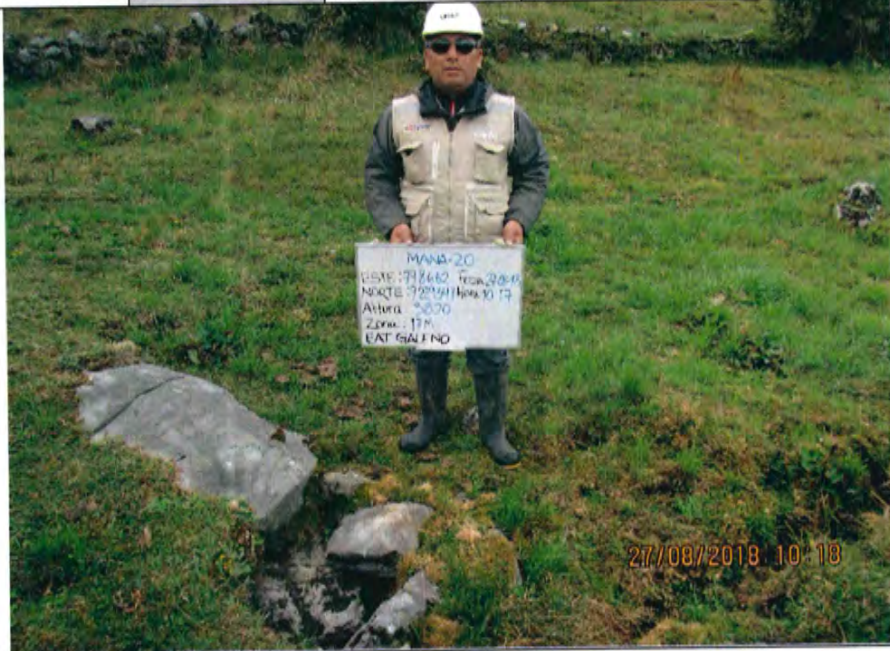
| <b>FOTOGRAFÍA N.º 20</b> | | | | | |

| <b>MANA-20</b> | | | | | |

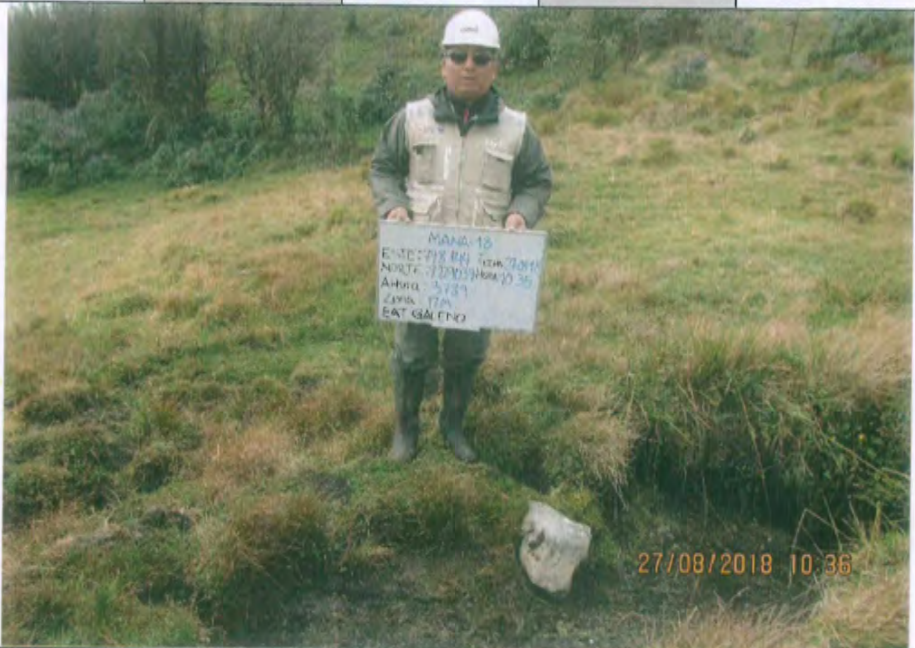
| <b>FOTOGRAFÍA N.º 21</b> | | | | | |

| <b>MANA-18</b> | | | | | |

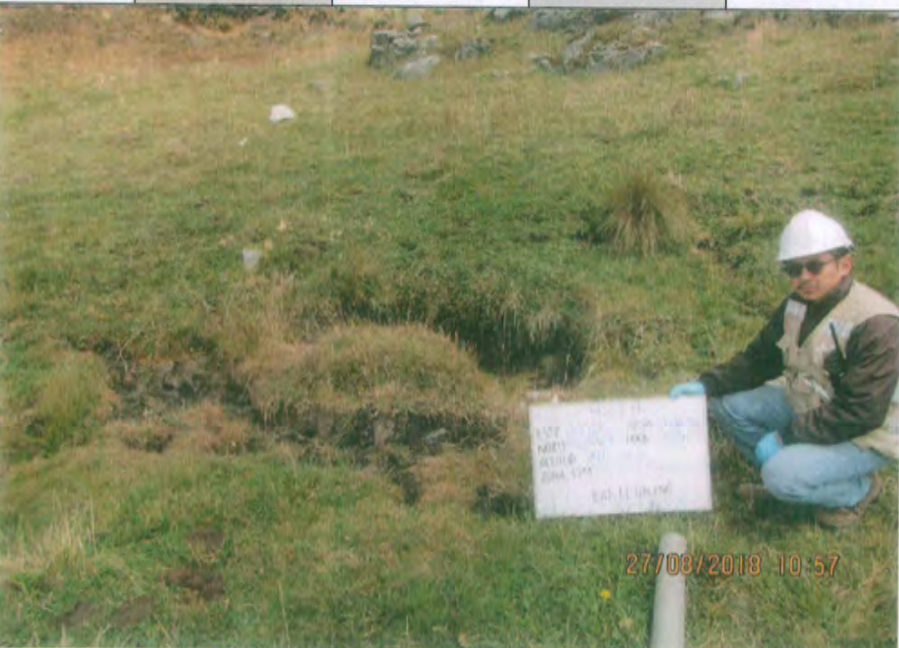
| <b>FOTOGRAFÍA N.º 22</b> | | | | | |

| <b>MANA-11</b> | | | | | |

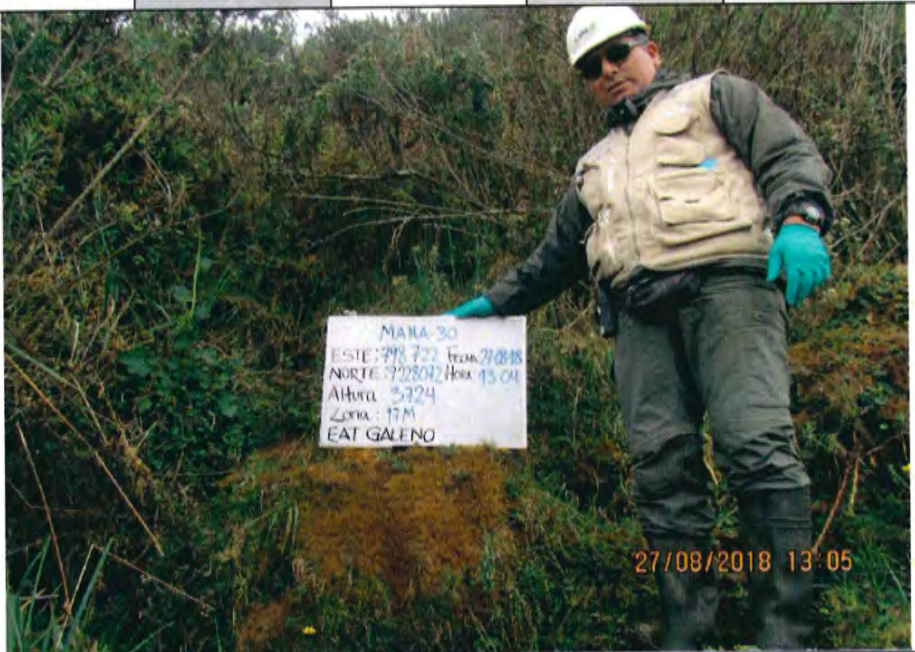
| <b>FOTOGRAFÍA N.º 23</b> | | | | | |

| <b>MANA-30</b> | | | | | |

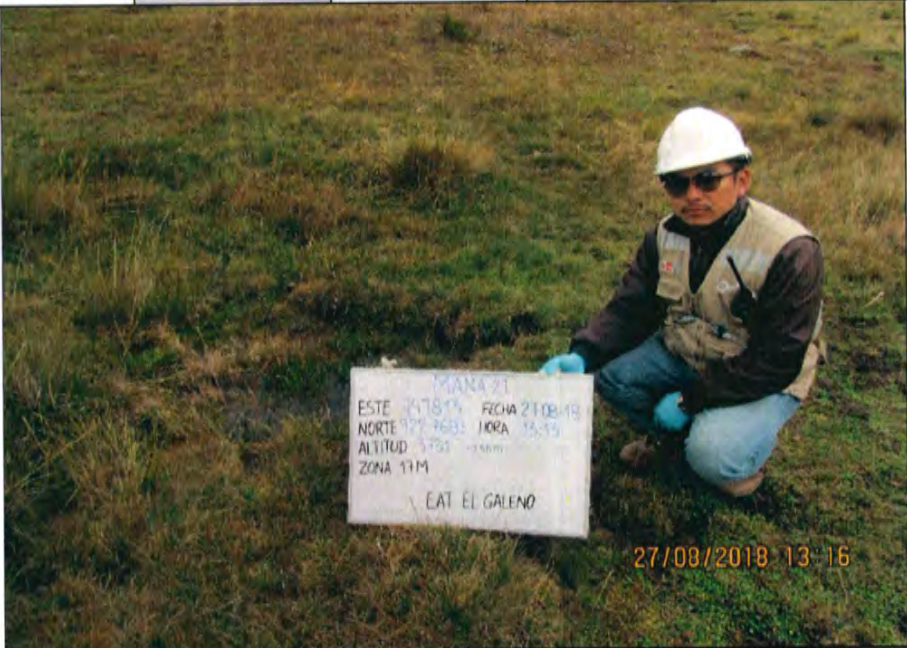
| <b>FOTOGRAFÍA N.º 24</b> | | | | | |

| <b>MANA-21</b> | | | | | |

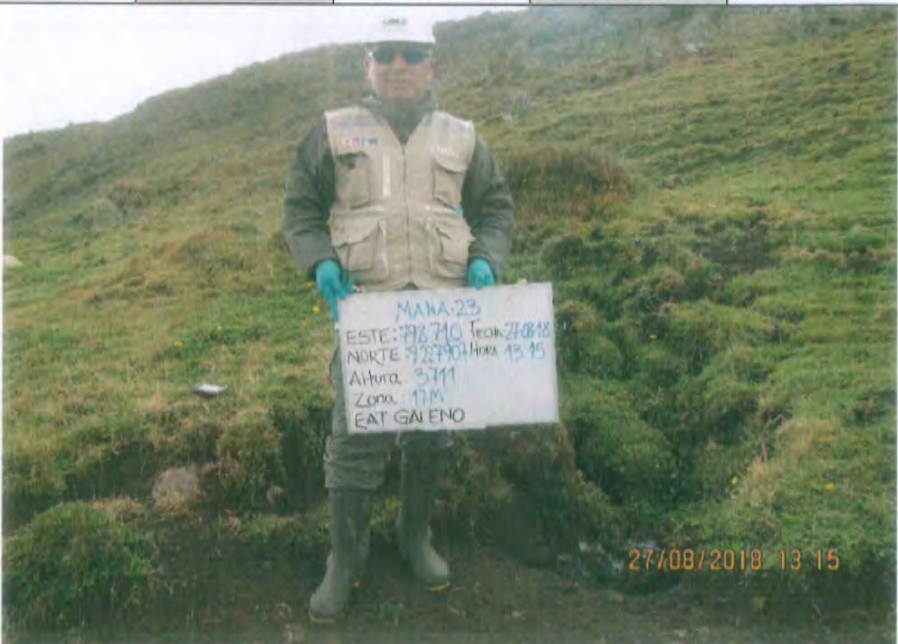
| <b>FOTOGRAFÍA N.º 25</b> | | | | | |

| <b>MANA-23</b> | | | | | |

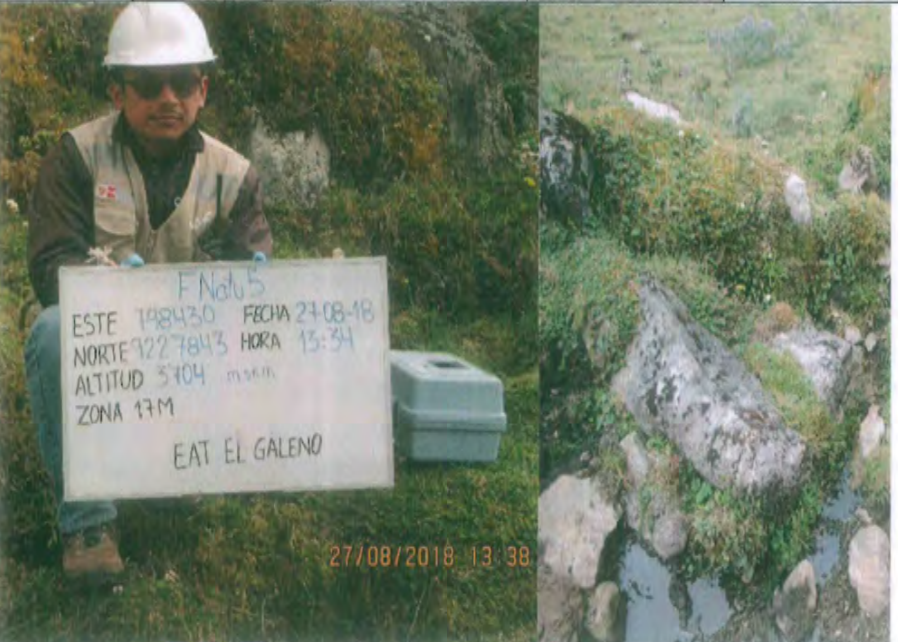
| <b>FOTOGRAFÍA N.º 26</b> | | | | | |

| <b>FNatu5</b> | | | | | |

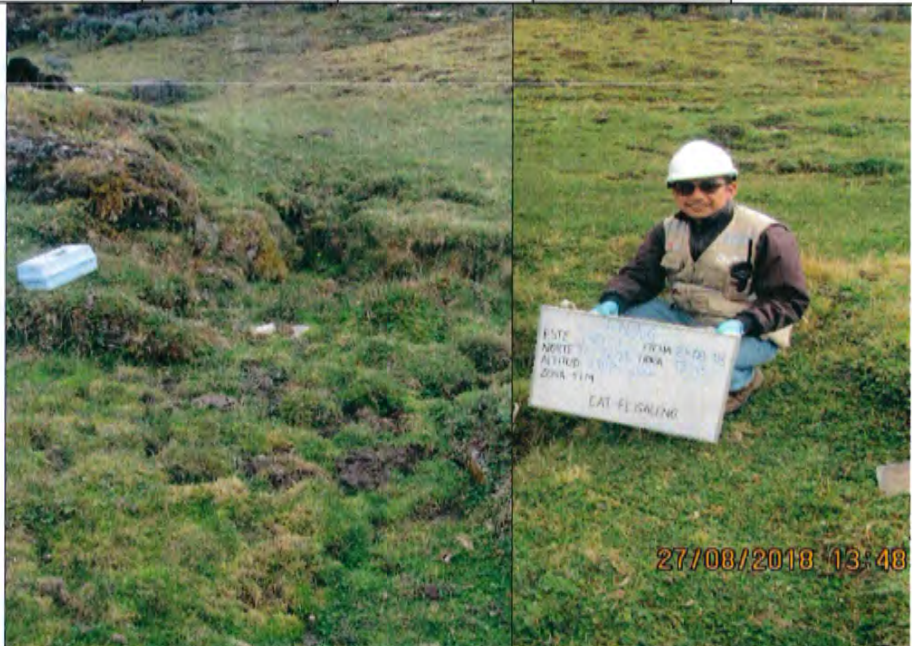
| Distrito | La Encañada | Provincia | Cajamarca | Departamento | Cajamarca |
|---|---|---|---|---|---|
| <b>FOTOGRAFÍA N.º 27</b> | | | | | |

| Distrito | La Encañada | Provincia | Cajamarca | Departamento | Cajamarca |
|---|---|---|---|---|---|
| <b>FNatu6</b> | | | | | |

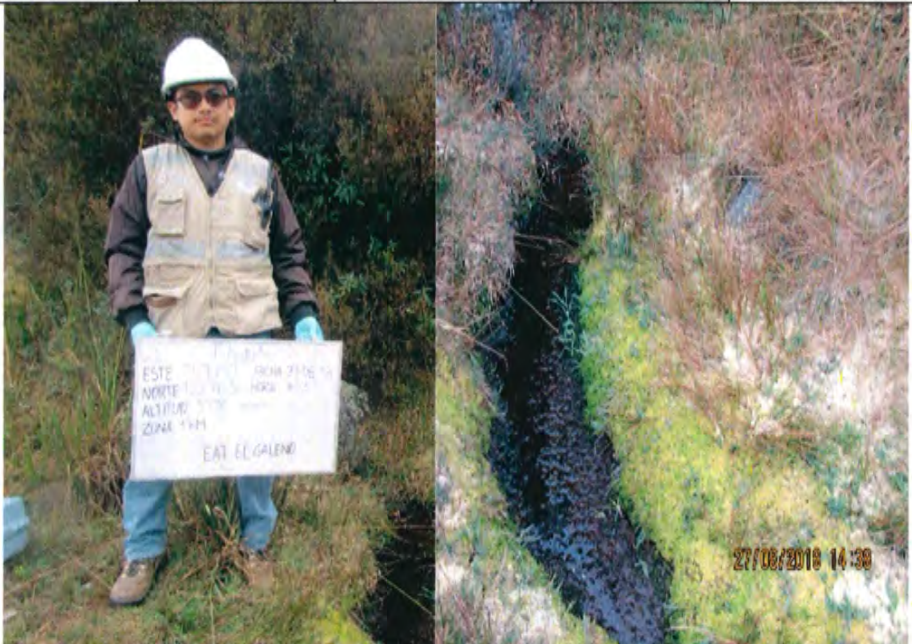
| Distrito | La Encañada | Provincia | Cajamarca | Departamento | Cajamarca |
|---|---|---|---|---|---|
| <b>FOTOGRAFÍA N.º 28</b> | | | | | |

| Distrito | La Encañada | Provincia | Cajamarca | Departamento | Cajamarca |
|---|---|---|---|---|---|
| <b>FNatu14</b> | | | | | |

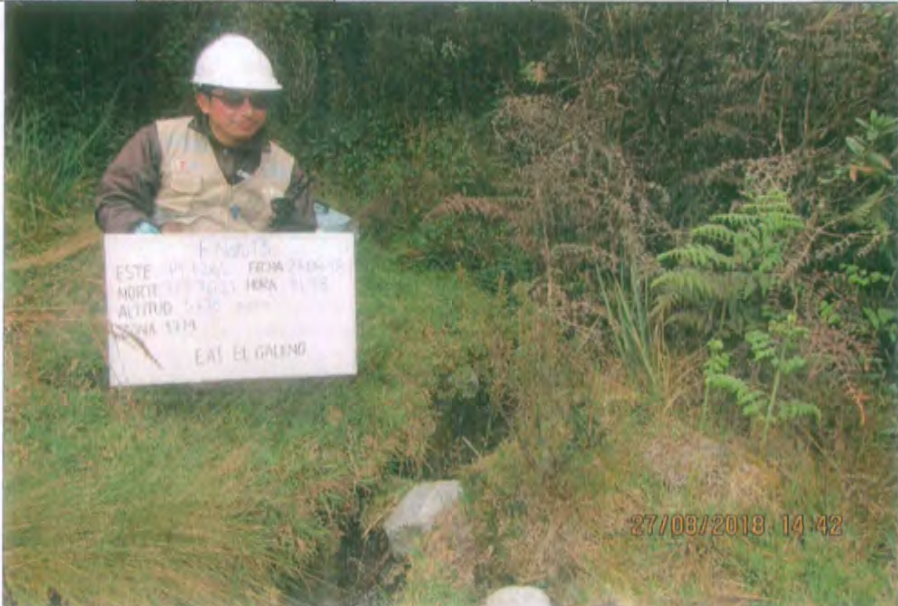
| <b>FOTOGRAFÍA N.º 29</b> | | | | | |

| <b>FNatu13</b> | | | | | |

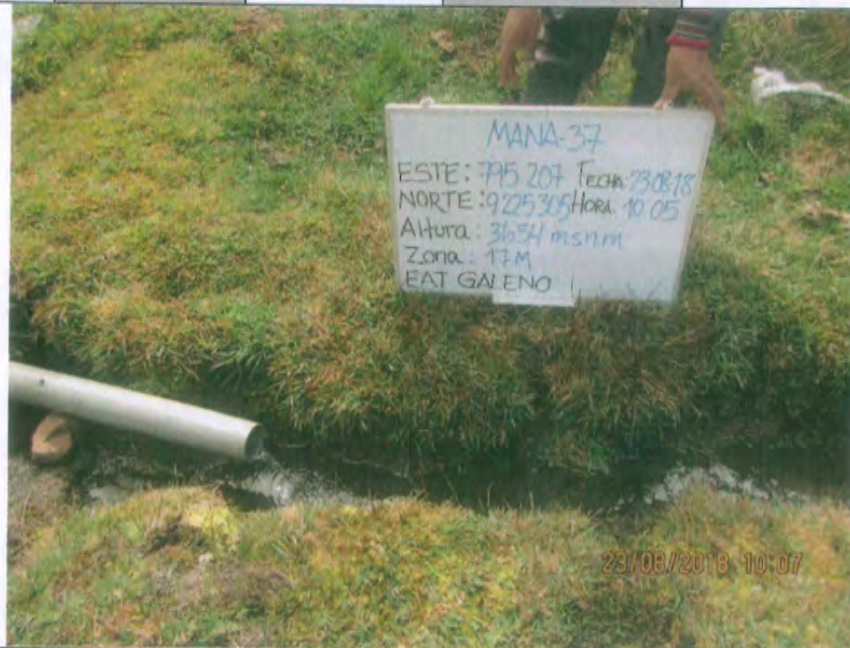
**Descripción:** Afloramiento Los Corrales, ubicado en la microcuenca de la quebrada Yanacocha, aproximadamente a 1600 m al suroeste de la laguna Yanacocha, caserío Chamcas.

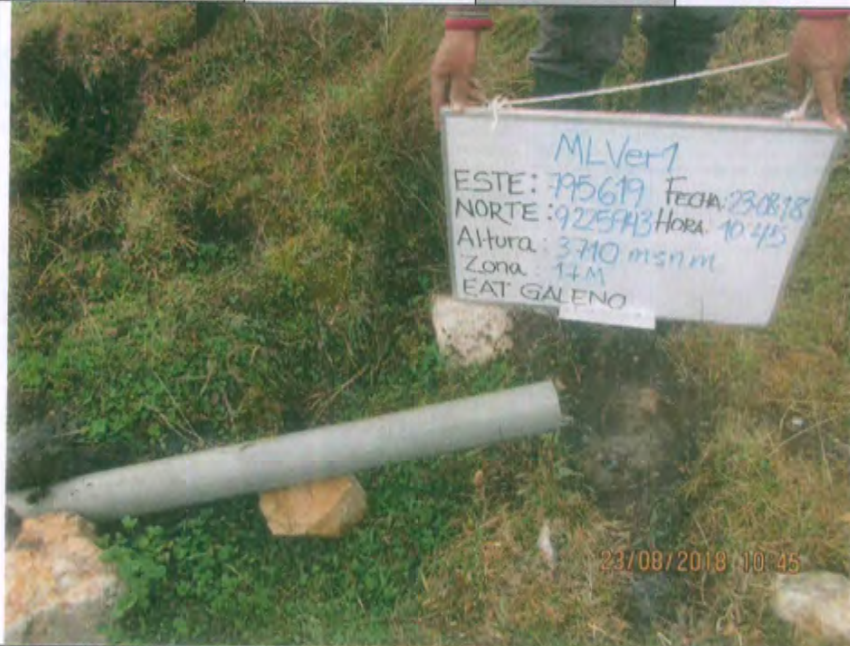
**Descripción:** Afloramiento Los Berros, ubicado a 760 m aproximadamente de la laguna Yanacocha, en el caserío Chamcas.

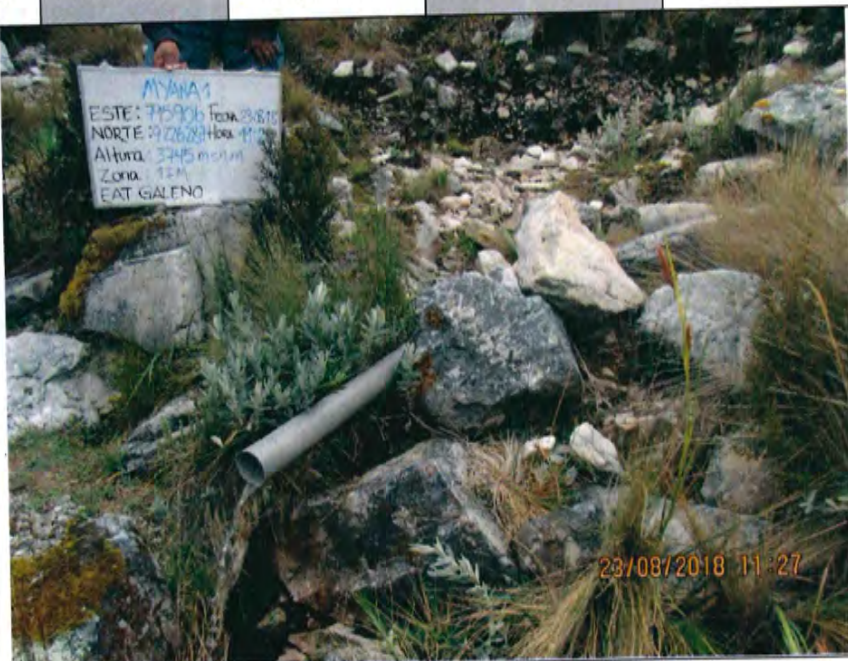
**Descripción:** Afloramiento Yanacocha, ubicado a 380 m aproximadamente al oeste de la laguna del mismo nombre en el caserío Chamcas.

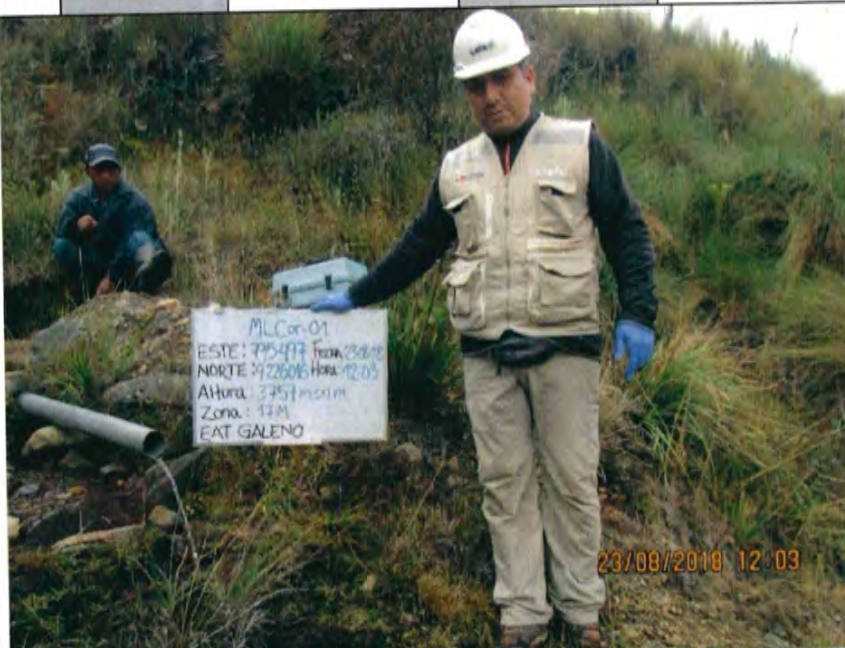
**Descripción:** Afloramiento La Cortadera, a 860 m aproximadamente al suroeste de la laguna Yanacocha, en el caserío Chamcas.

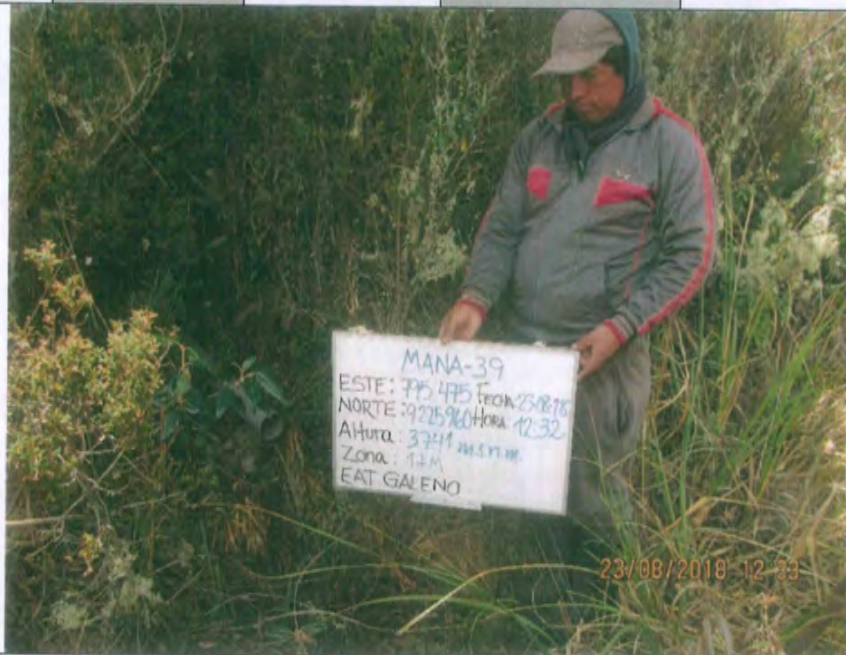
Descripción: Afloramiento El Túnel, ubicado en la microcuenca de la quebrada Yanacocha, margen derecho del canal de agua para uso agrario, caserío Chamcas.

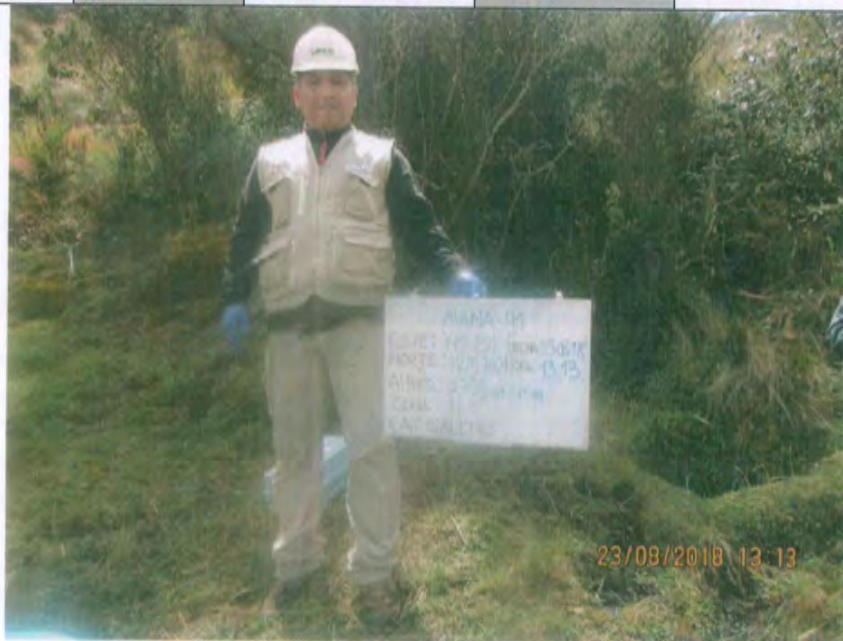
Descripción: Afloramiento Las Peñas, ubicado en la margen derecha del canal de agua para uso agrario del caserío Chamcas.

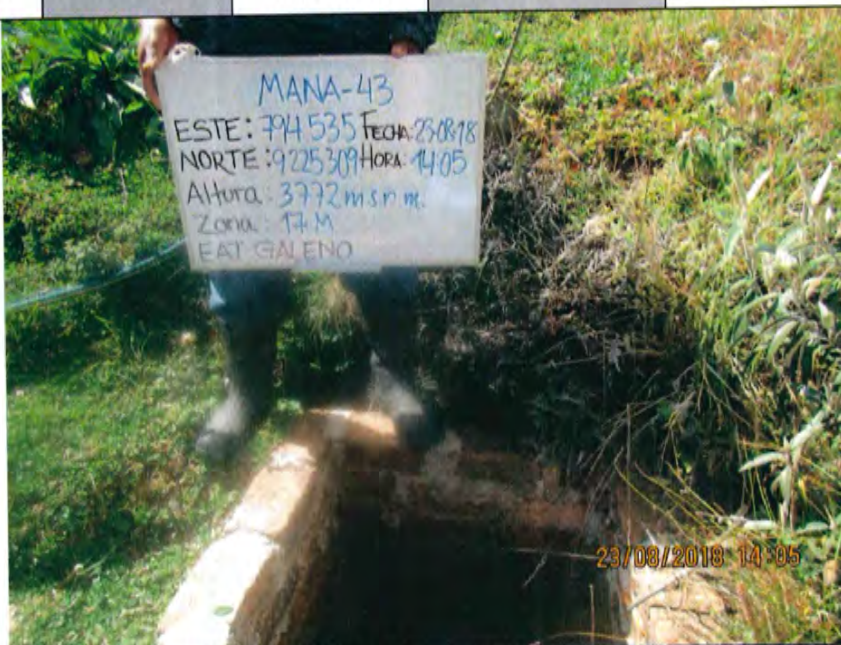
**Descripción:** Afloramiento Palo Blanco, ubicado en la margen derecha del canal de agua para uso agrario del caserío Chamcas.

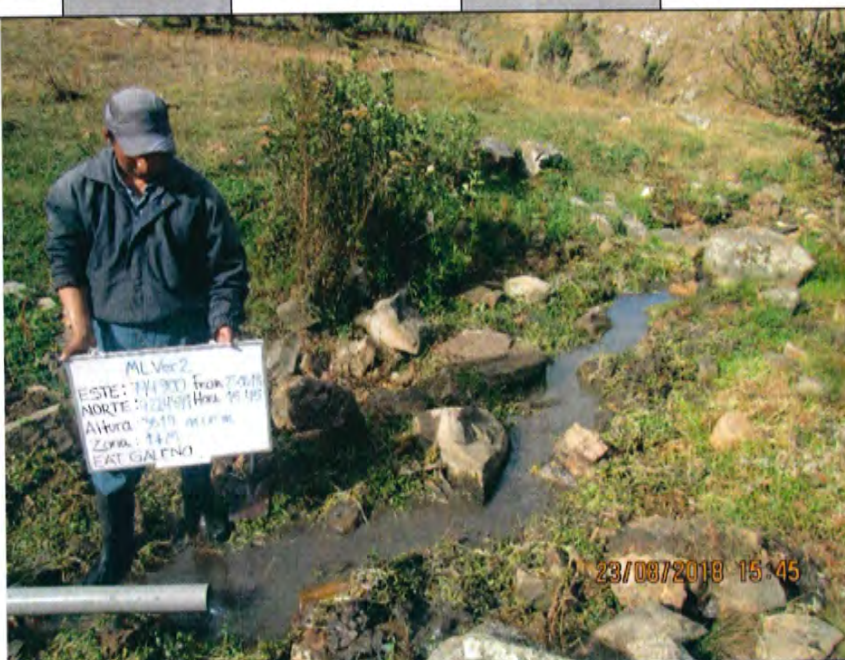
**Descripción:** Afloramiento Los Berros, ubicado a 70 m aproximadamente de la margen derecha de la quebrada Yanacocha, después de la confluencia con la quebrada Lipiac.

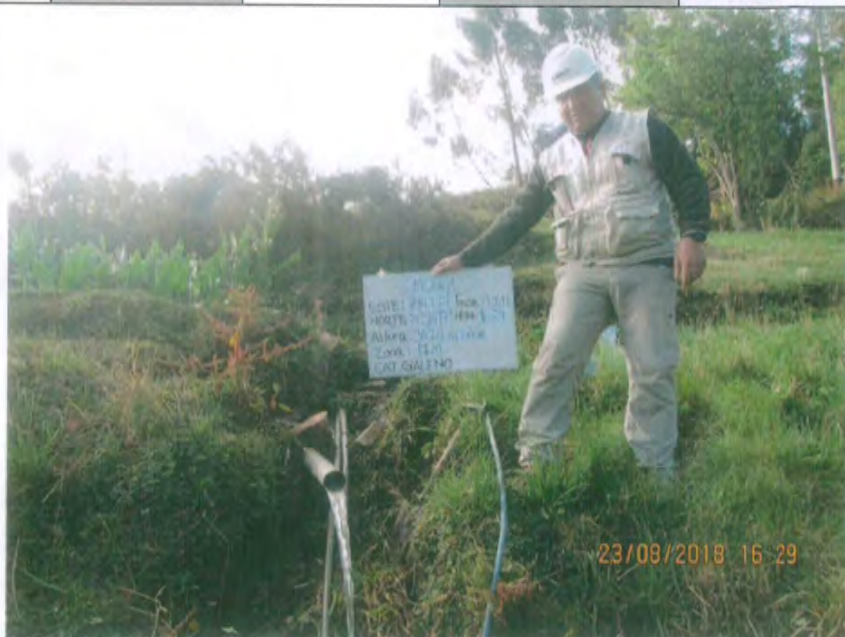
Descripción: Afloramiento Ojo de Peje, ubicado en el Caserío Chamcas.

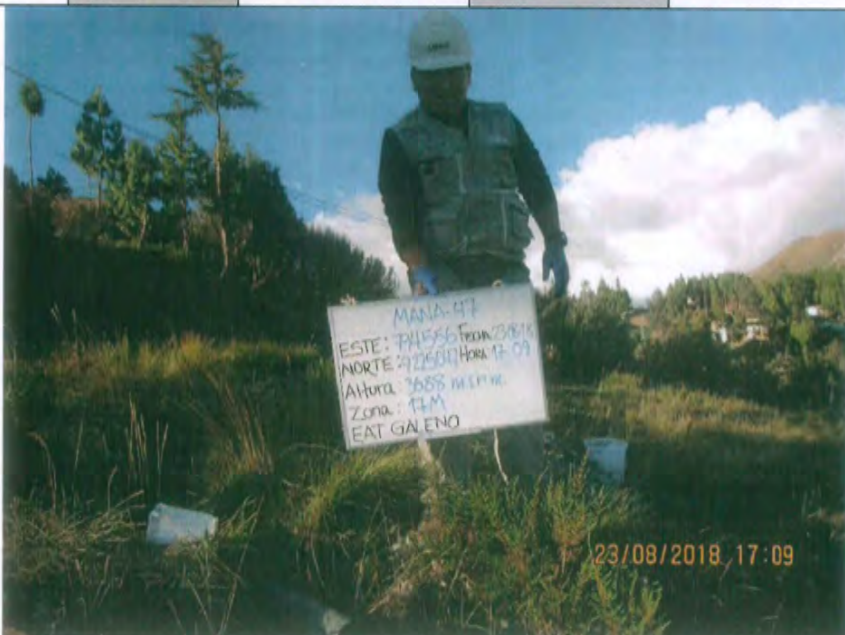
Descripción: Afloramiento Los Pinos, ubicado en la microcuenca de la quebrada Yanacocha, margen izquierdo del canal de agua para uso agrario, caserío Chamcas

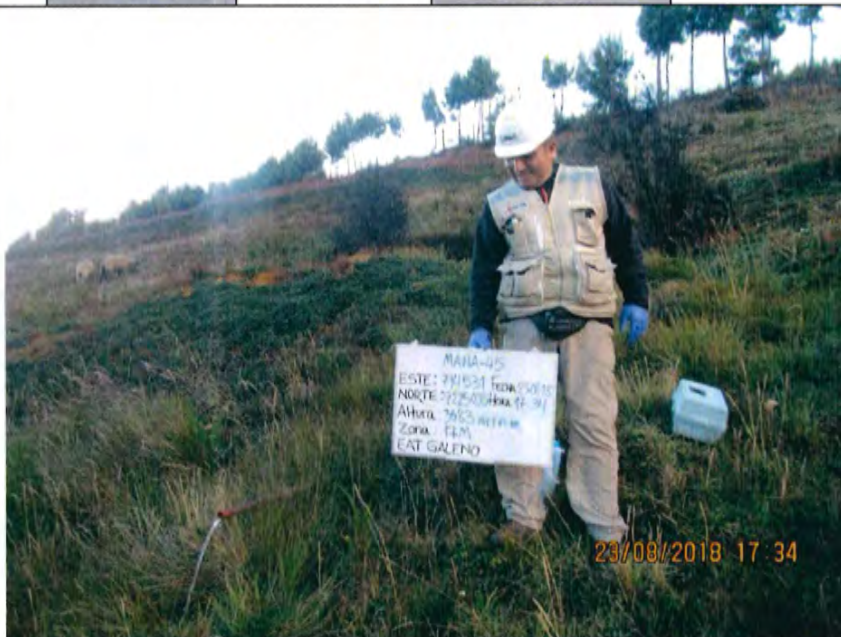
**Descripción:** Afloramiento Las Campanillas, ubicado en la microcuenca de la quebrada Yanacocha, margen izquierda del canal de agua para uso agrario, caserío Chamcas.

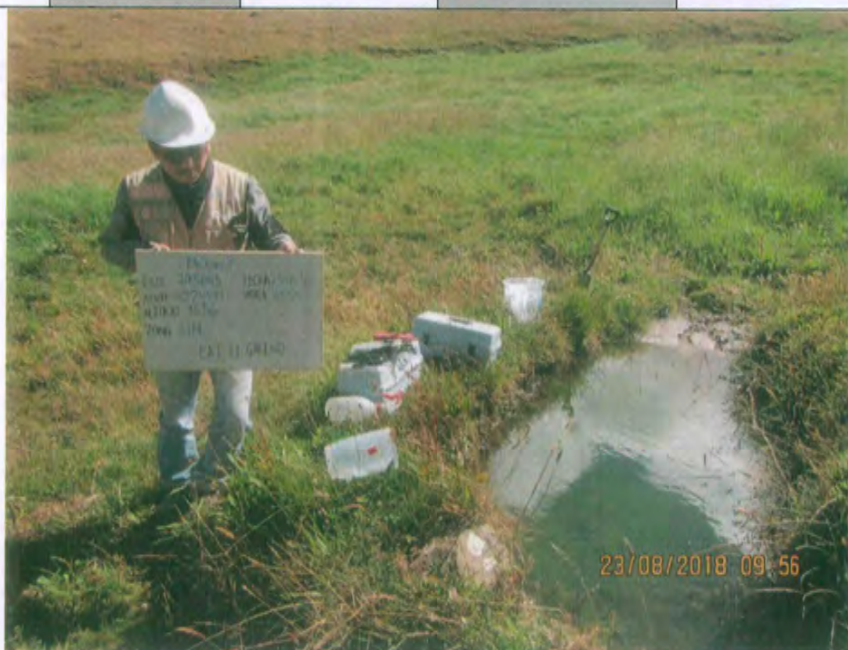
**Descripción:** Afloramiento ubicado aproximadamente a 310 m con dirección suroeste de la vivienda del Sr. Alcibiades Cabrera Salazar
