## Caracterización hidrológica de afloramientos 2018

Título del estudio : Caracterización hidrológica de los afloramientos identificados en el área de influencia del proyecto minero El Galeno, ubicado en el distrito Sorochuco de la provincia de Celendín y distrito de La Encañada de la provincia de Cajamarca, departamento de Cajamarca

Fecha : 13 SEP. 2018 Reporte N.º 047-2018-STE

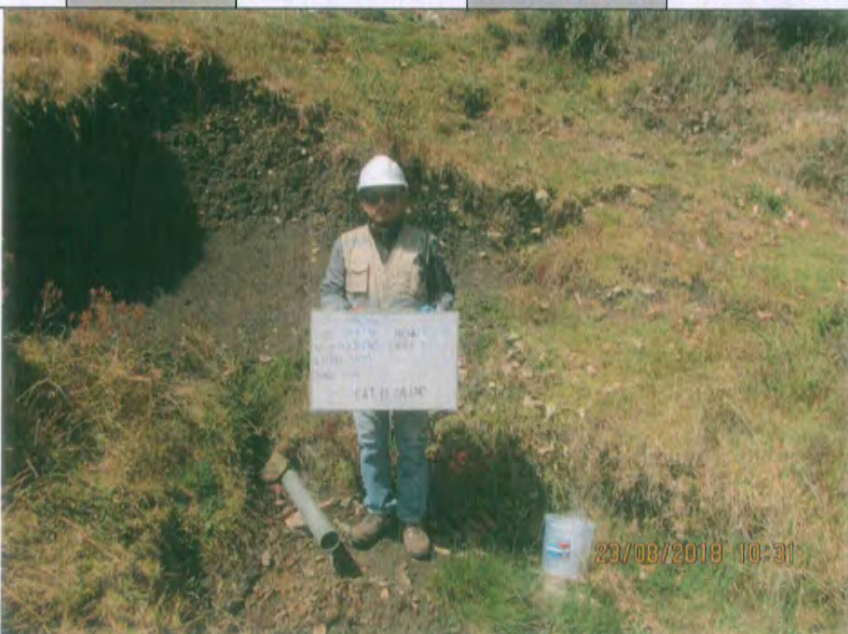
**Descripción:** Afloramiento ubicado aproximadamente a 260 m con dirección noroeste de la vivienda del Sr. Alcibiades Cabrera Salazar

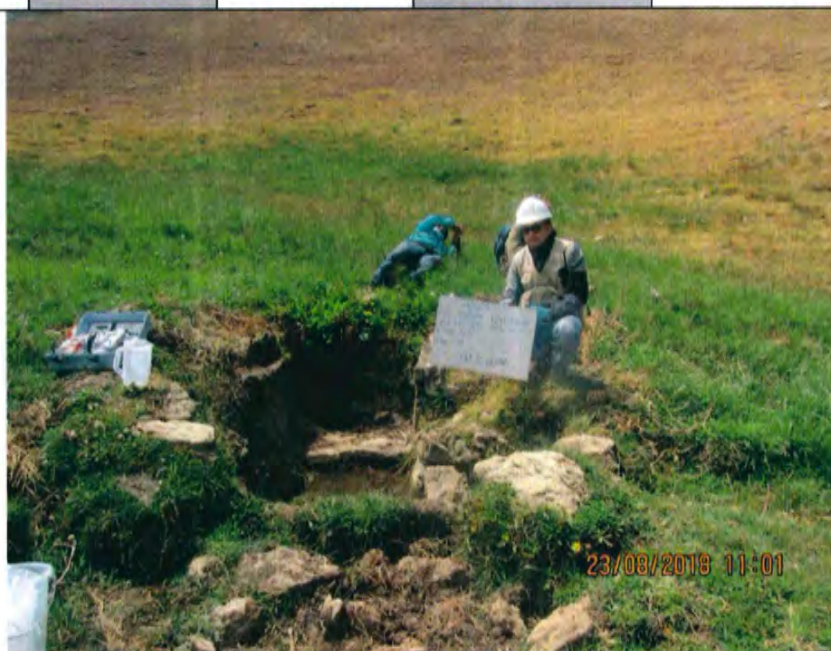
**Descripción:** Afloramiento ubicado aproximadamente a 310 m con dirección norte de la vivienda del Sr. Alcibiades Cabrera Salazar

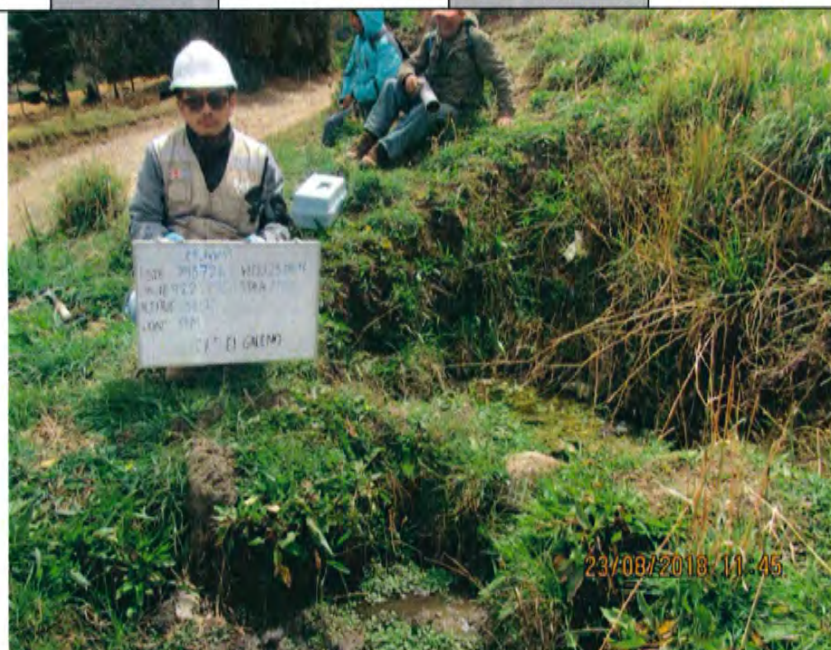
**Descripción:** Afloramiento ubicado aproximadamente a 415 m al sur de la I.E. N.º 82960 del caserío Chamcas

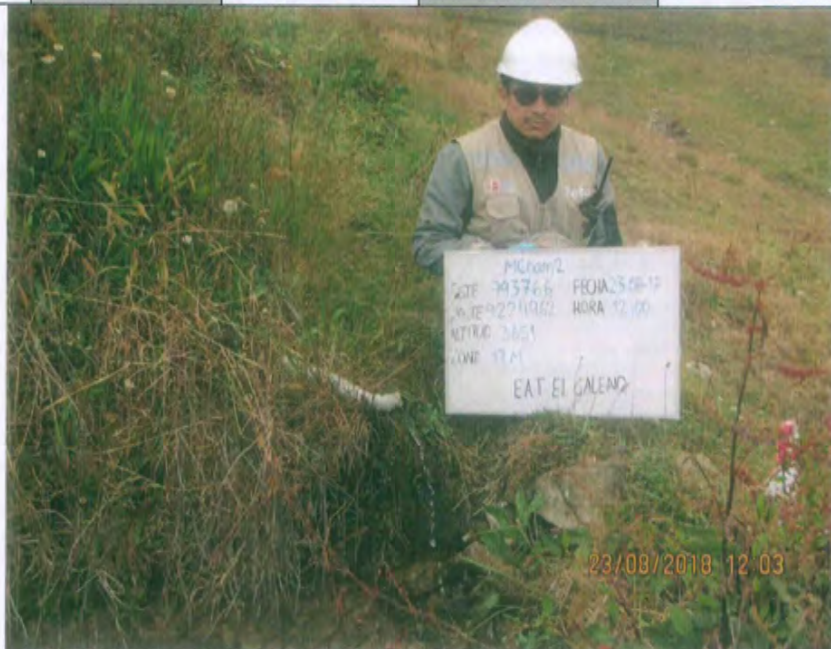
Descripción: Afloramiento ubicado aproximadamente a 480 m al sureste de la I.E. N.º 82960 del caserio Chamcas.

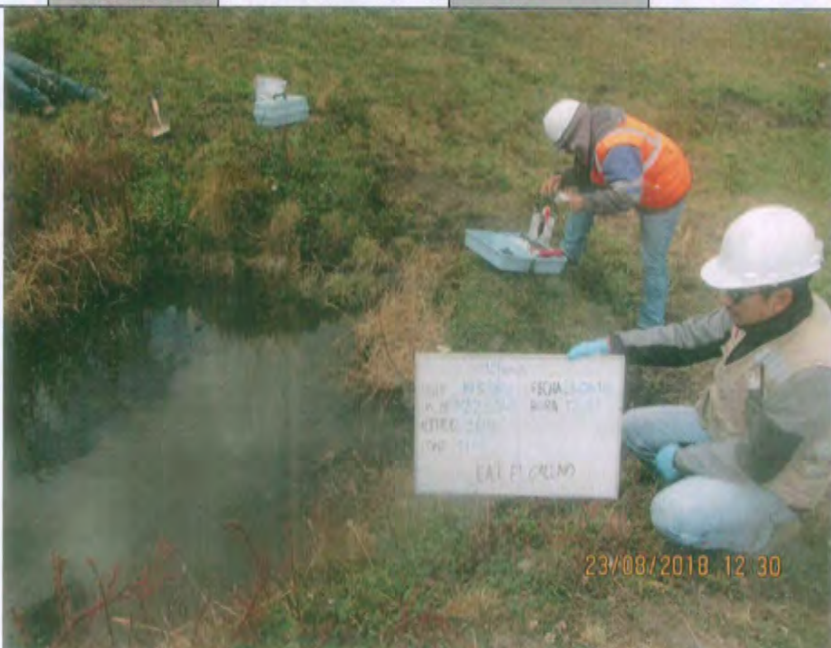
Descripción: Afloramiento ubicado aproximadamente a 510 m al sureste de la I.E. N.º 82960 del caserio Chamcas

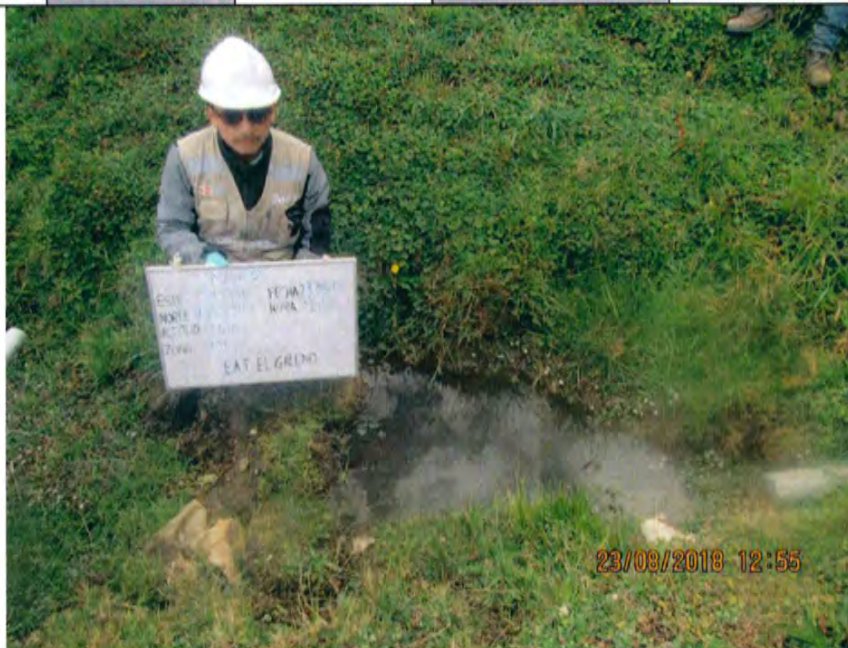
**Descripción:** Afloramiento La Totorá III, aproximadamente a 270 m al sureste de la I.E. N.º 82960 del caserío Chamcas.

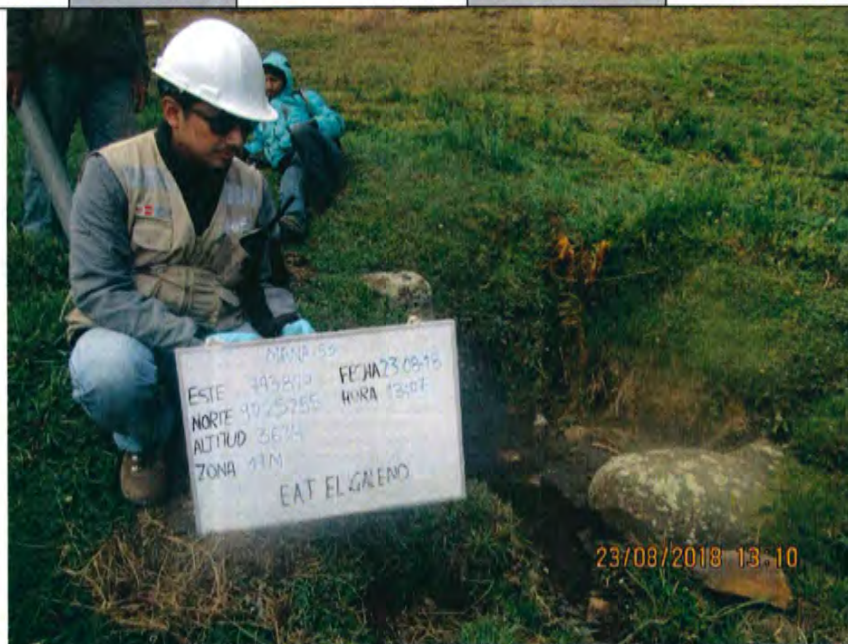
**Descripción:** Afloramiento La Totorá II, aproximadamente a 250 m al sureste de la I.E. N.º 82960 del caserío Chamcas.

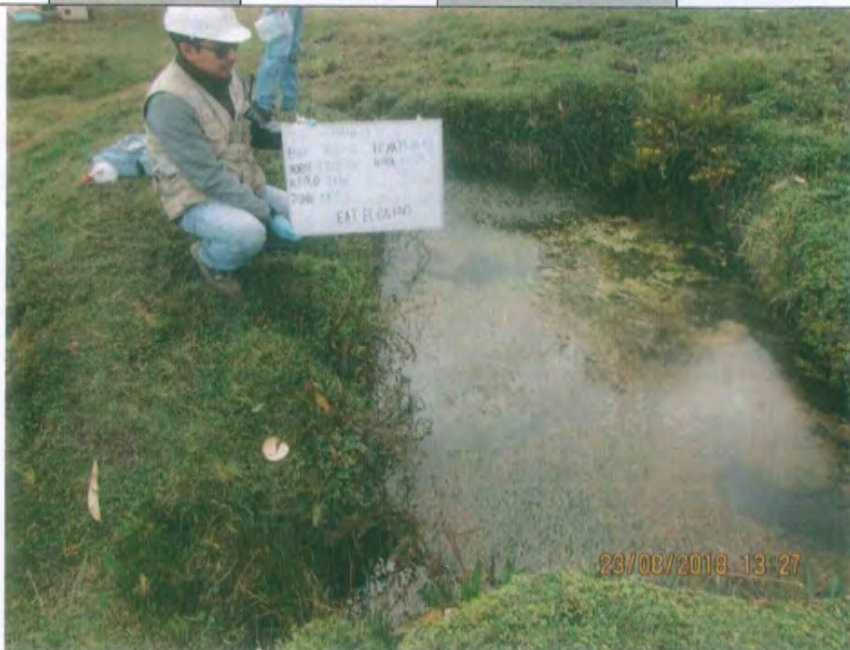
**Descripción:** Afloramiento La Totor, aproximadamente a 265 m al este de la I.E. N.º 82960 del caserío Chamcas.

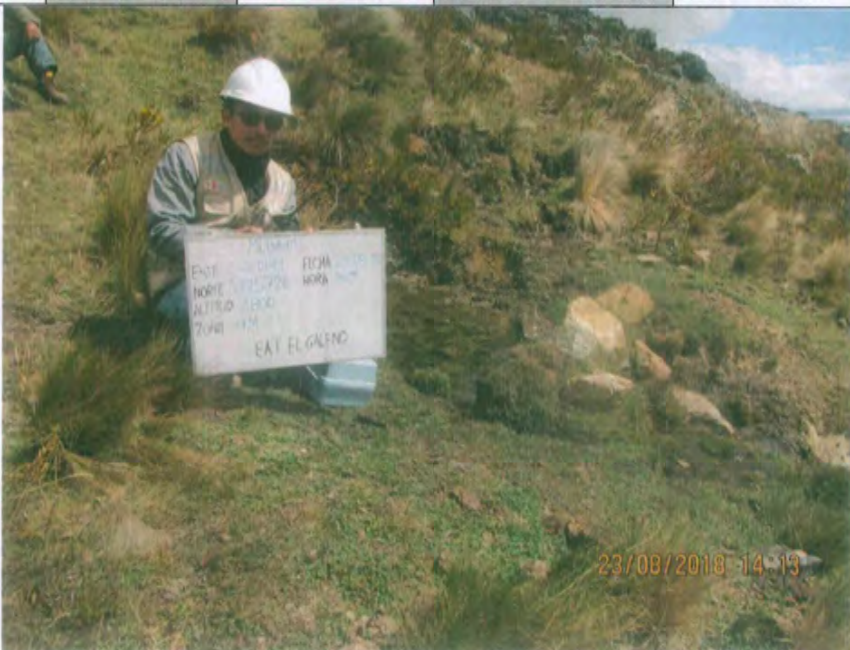
**Descripción:** Afloramiento La Peña del caserío Chamcas.

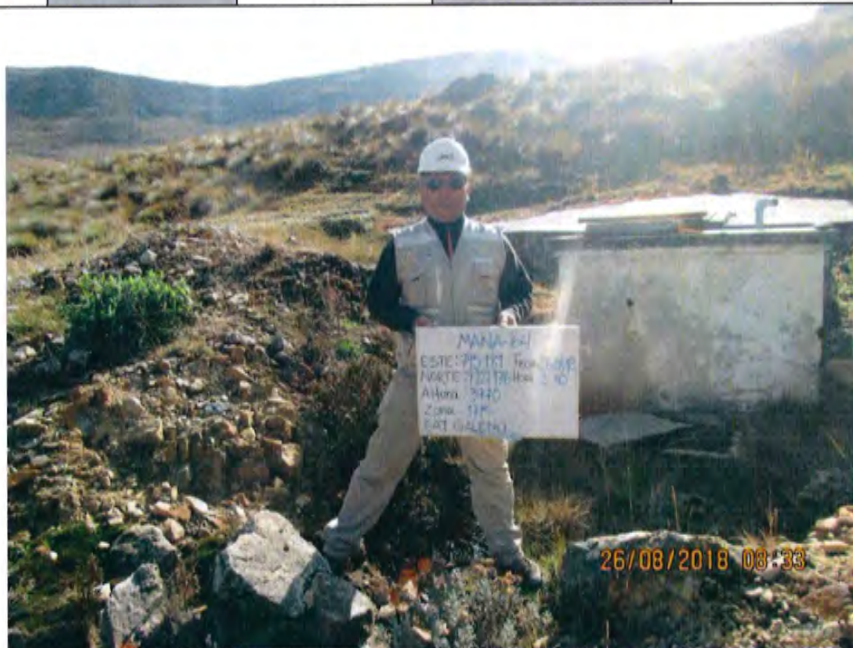
**Descripción:** Afloramiento ubicado en la microcuenca de la quebrada Kerosene, aproximadamente a 100 m al sureste de la caseta de control "Bravo 4" de Lumina Copper S.A.C., caserio de Chamcas

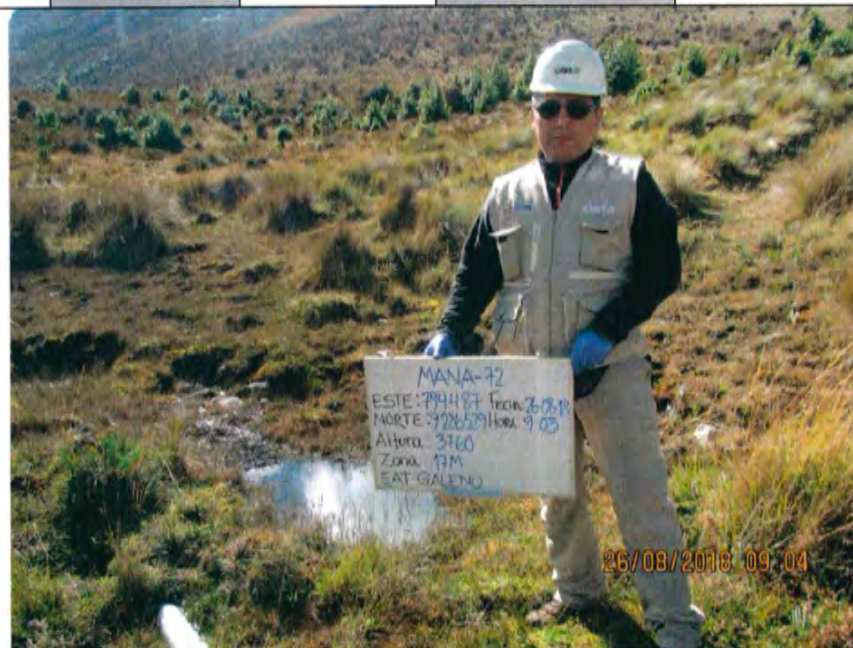
**Descripción:** Afloramiento ubicado en la microcuenca de la quebrada Kerosene, aproximadamente a 280 m al sur de la captación de agua para uso agrario de Guagayoc

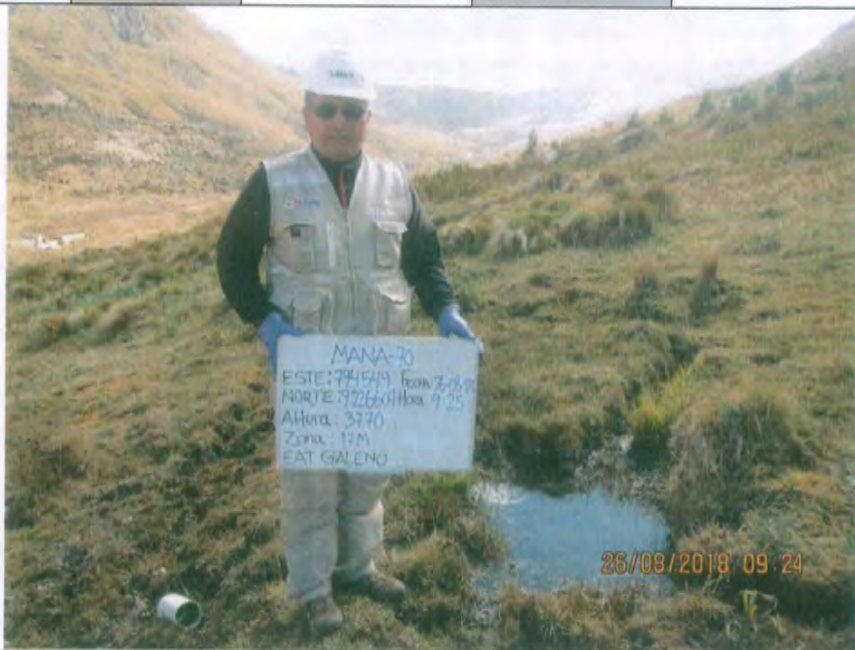
**Descripción:** Afloramiento ubicado en la microcuenca de la quebrada Kerosene, aproximadamente a 190 m al sur de la captación de agua para uso agrario de Guagayoc, caserío Chamcas

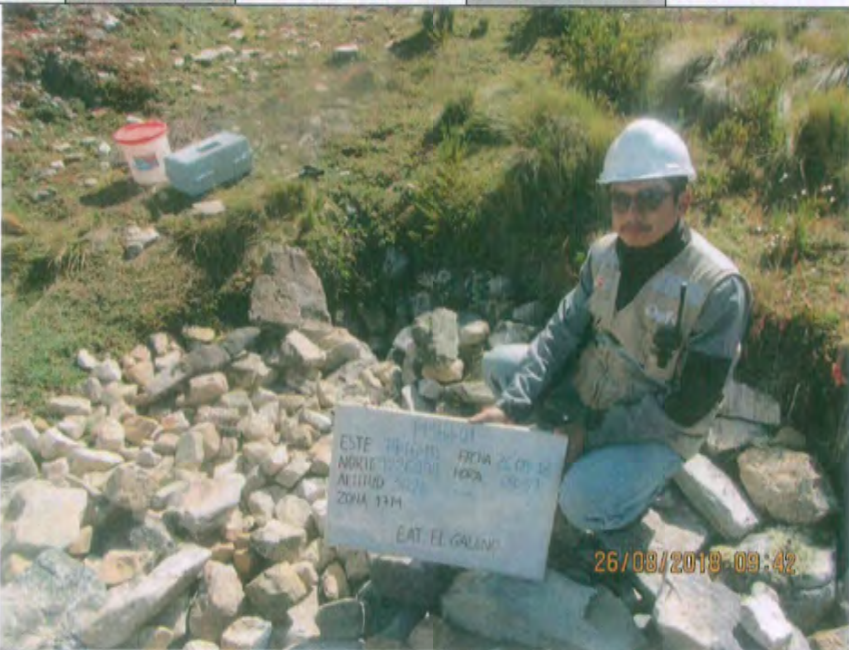
**Descripción:** Afloramiento ubicado en la parte baja en referencia al caserío Chamcas.

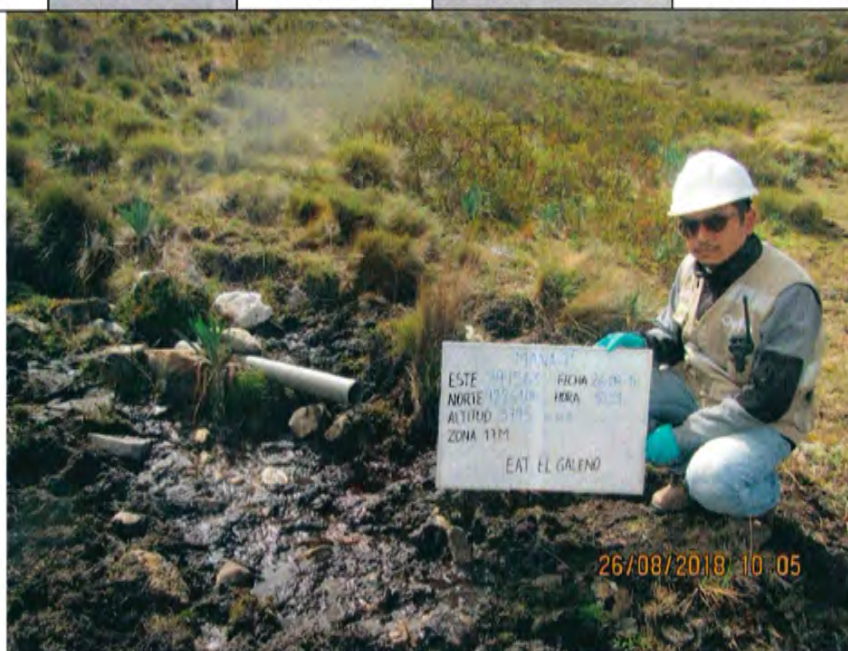
**Descripción:** Afloramiento ubicado en la microcuenca de la quebrada Kerosene, aproximadamente a 690 m al sur de la captación de agua para uso agrario de Guagayoc, caserío Chamcas

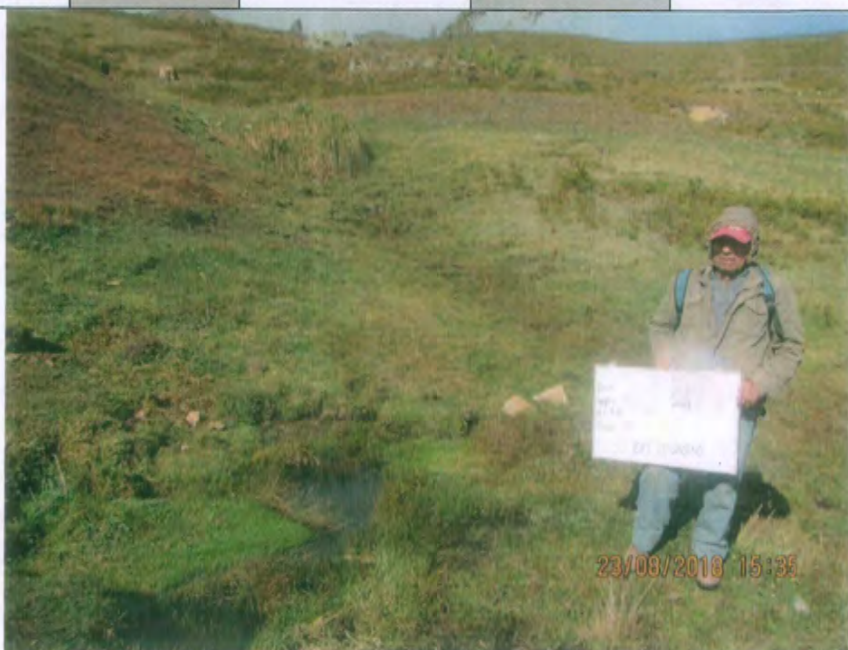
**Descripción:** Afloramiento ubicado aproximadamente a 760 m al suroeste de la captación de agua para uso agrario del caserío Guagayoc.

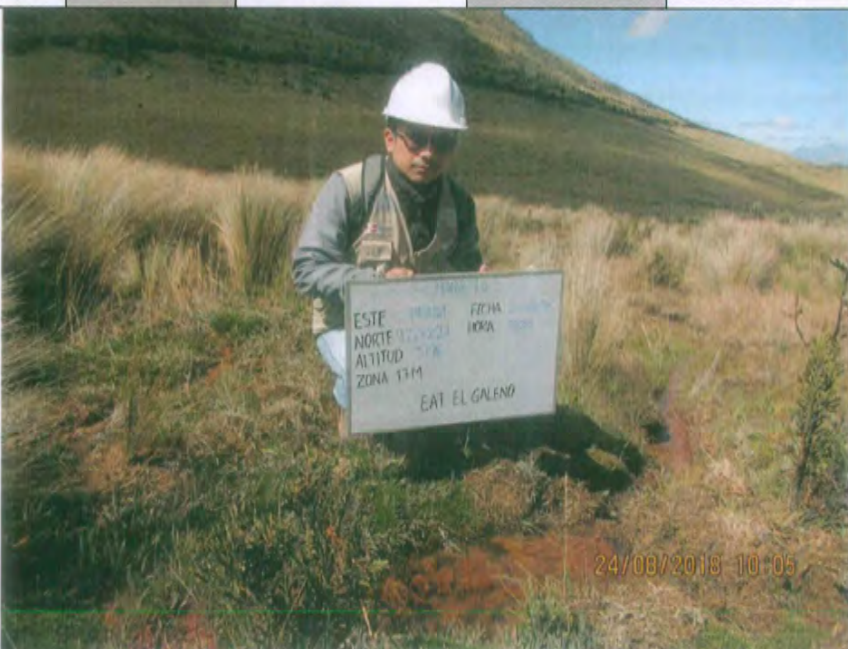
**MANA-75**

**Descripción:** Afloramiento ubicado aproximadamente a 80 m al suroeste de la garita de control (Bravo 4) del PM El Galeno.

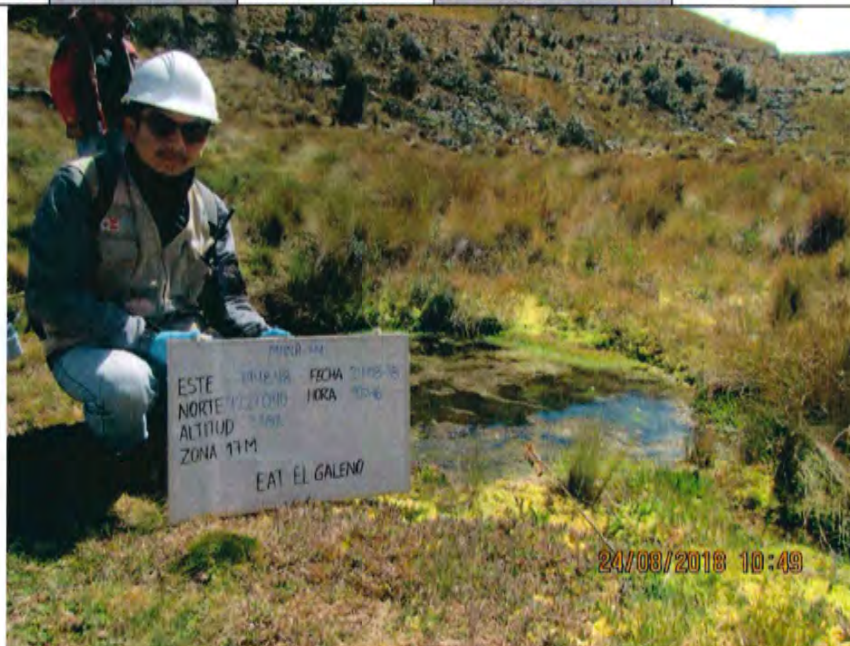
**MANA-44**

**Descripción:** Afloramiento Barro Negro, ubicado en la microcuenca de la quebrada Kerosene, aproximadamente a 360 m al suroeste de la caseta de control de "Bravo 4" de Lumina Copper S.A.C., caserío Guagayoc.

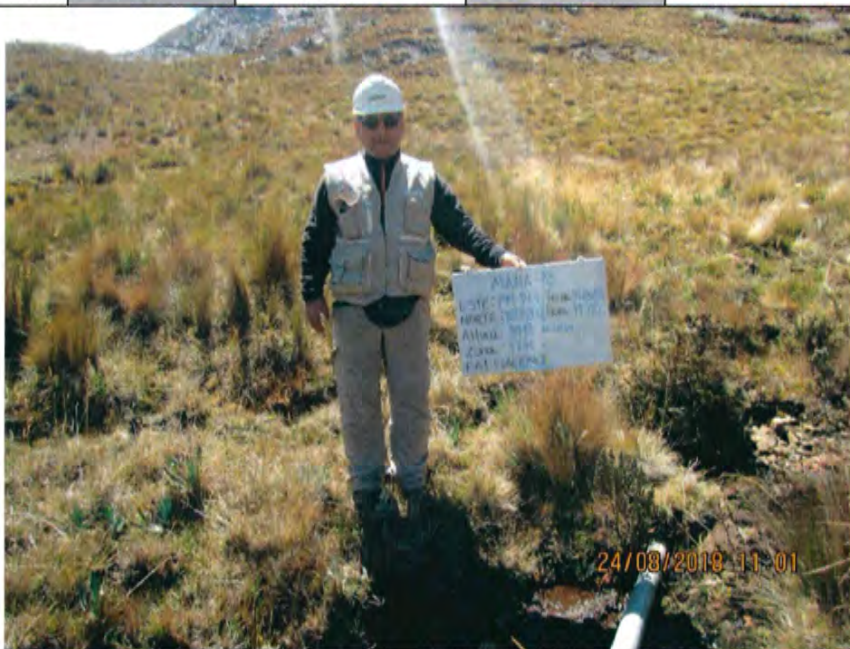
**Descripción:** Afloramiento ubicado aproximadamente a 950 m al oeste de la garita de control (Bravo 4) del PM El Galeno en el caserío Guagayoc.

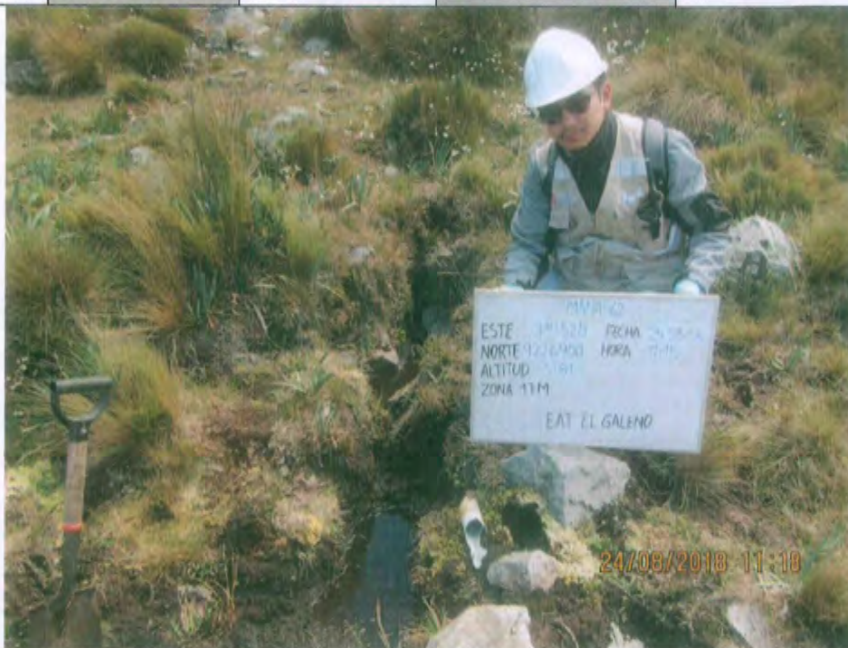
**Descripción:** Afloramiento El Quishuar IV, ubicado aproximadamente a 110 m al noroeste de la captación de agua para uso agrario del caserío Guagayoc.

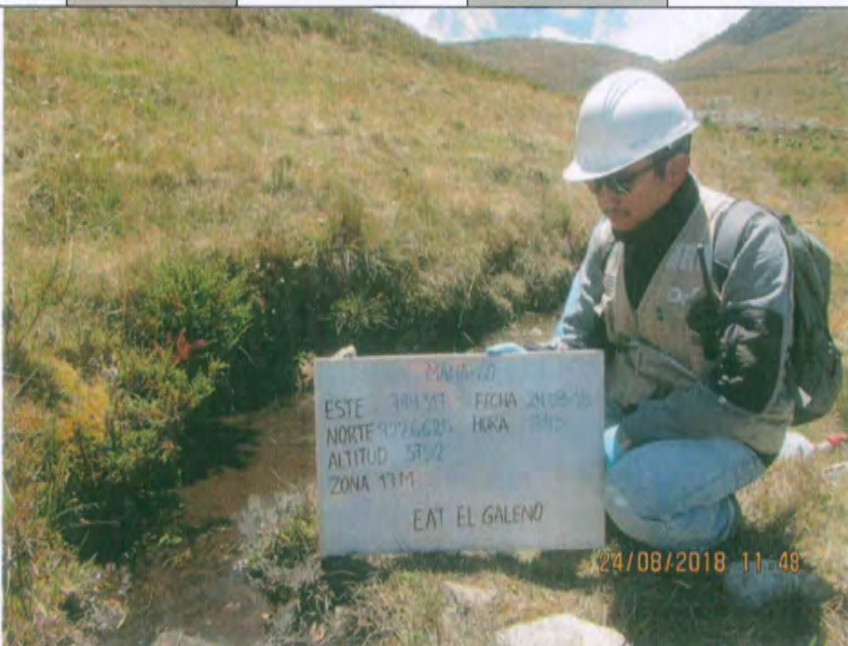
**Descripción:** Afloramiento Tres Manantes, ubicado en la microcuenca de la quebrada Kerosene, aproximadamente a 310 m al suroeste de la captación de agua para uso agrario del caserío Guagayoc.

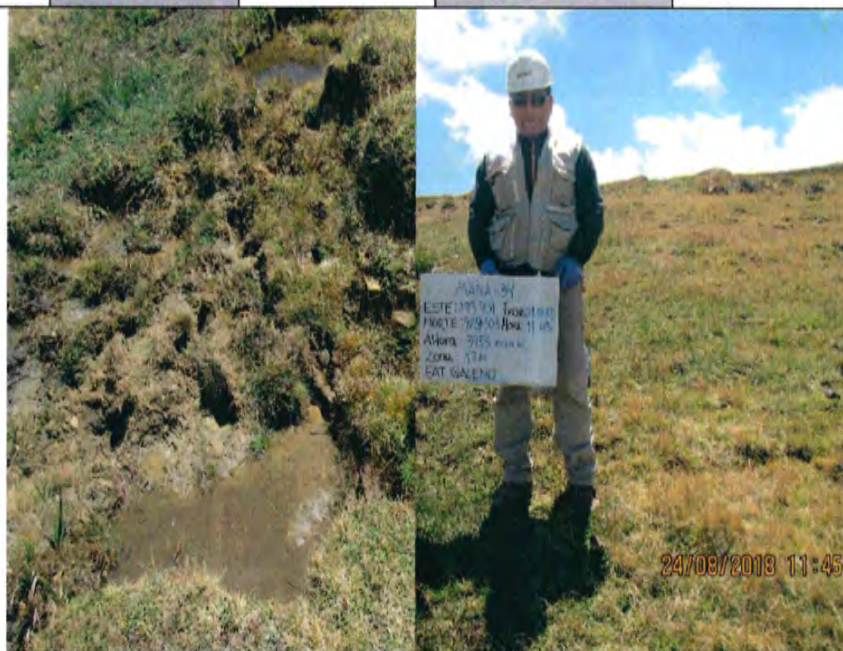
Descripción: Afloramiento Palosolo I, ubicado aproximadamente a 1,42 km al oeste de la garita de control "Bravo 4" del PM El Galeno en el caserío Guagayoc.

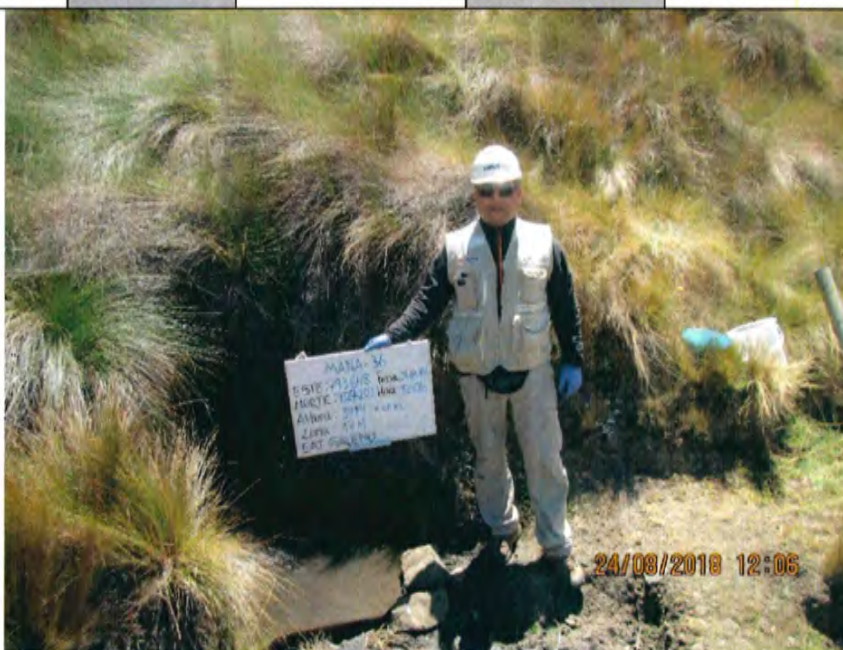
Descripción: Afloramiento Palosolo II, ubicado aproximadamente a 1,47 km al oeste de la garita de control "Bravo 4" del PM El Galeno en el caserío Guagayoc.

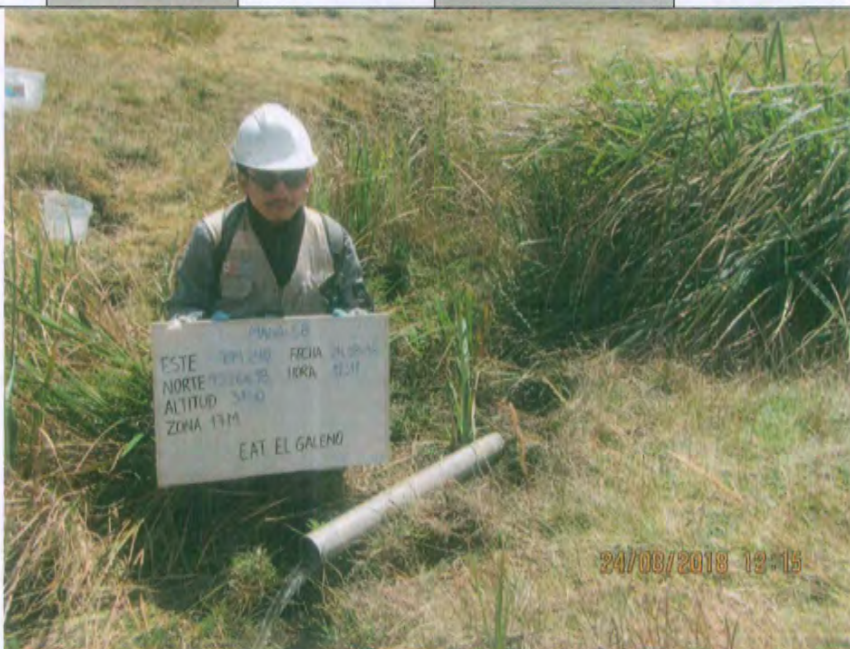
**Descripción:** Afloramiento El Quishuar III, ubicado aproximadamente a 340 m al suroeste de la captación de agua para uso agrario del caserío Guagayoc.

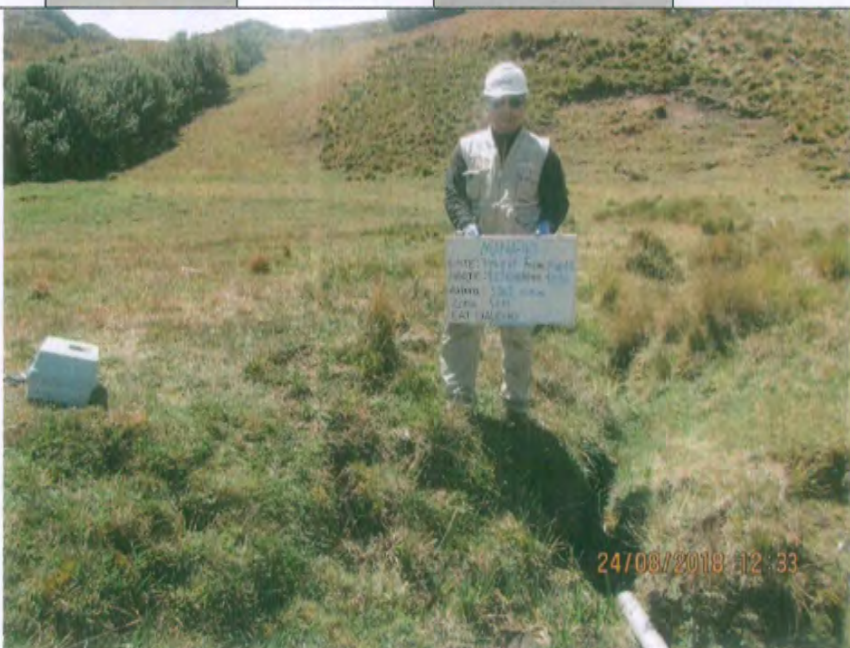
**Descripción:** Afloramiento La Paccha I, ubicado aproximadamente a 1,27 km al oeste de la garita de control (Bravo 4) del PM El Galeno en el caserío Guagayoc.

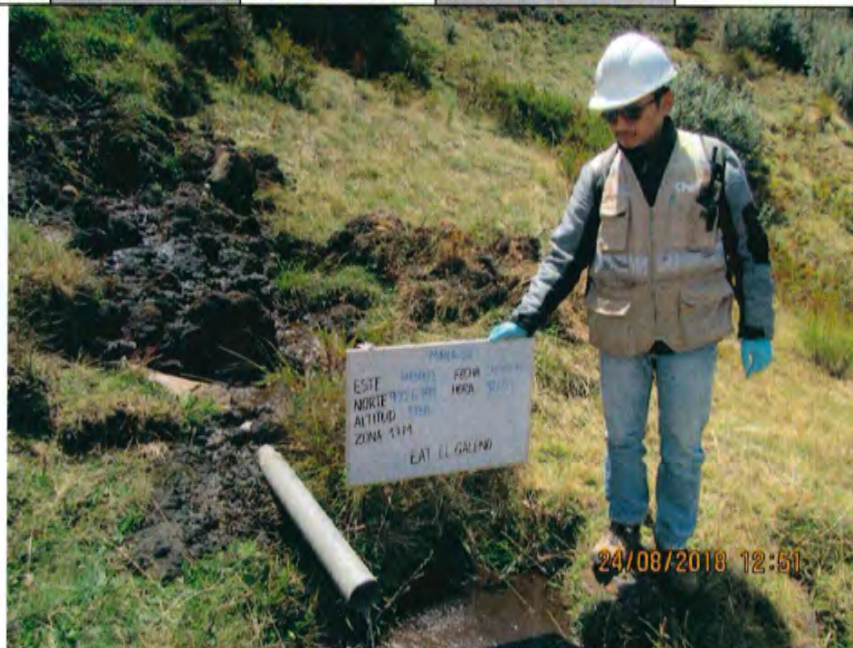
**Descripción:** Afloramiento El Quishuar I, ubicado aproximadamente a 45 m al sur del canal de agua para uso agrario del caserío Guagayoc.

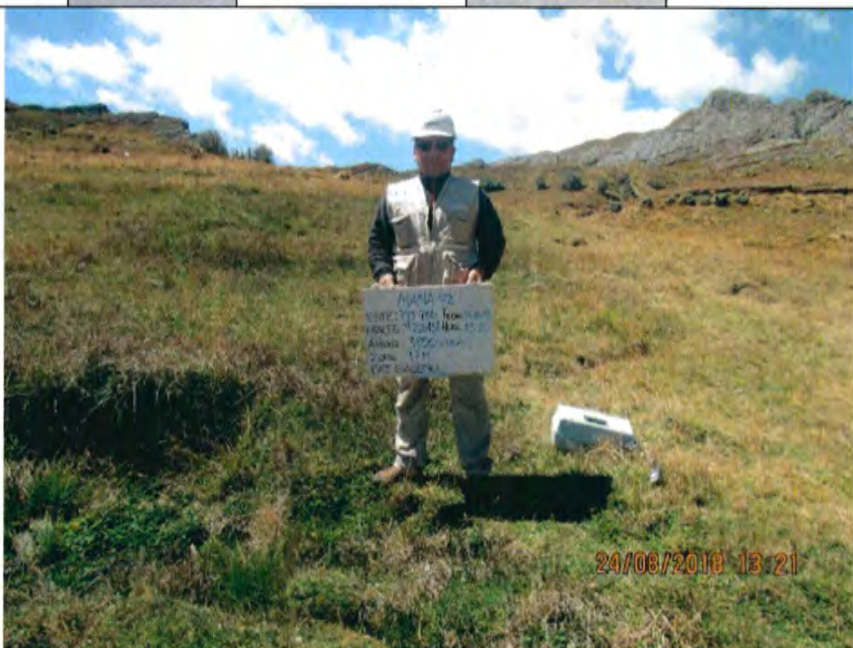
**Descripción:** Afloramiento La Paccha II, ubicado aproximadamente a 1,37 km al oeste de la garita de control "Bravo 4" del PM El Galeno, en el caserío Guagayoc.

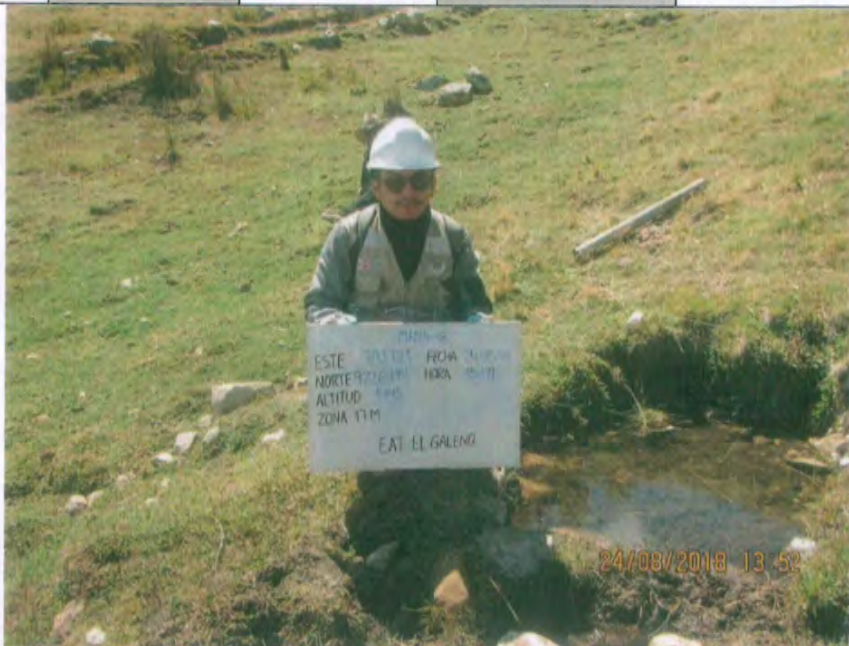
**Descripción:** Afloramiento Los Chinchangos II, ubicado en la microcuenca de la quebrada Kerosene, margen izquierdo del canal de agua captado de la quebrada Kerosene para uso agrario, caserío Guagayoc

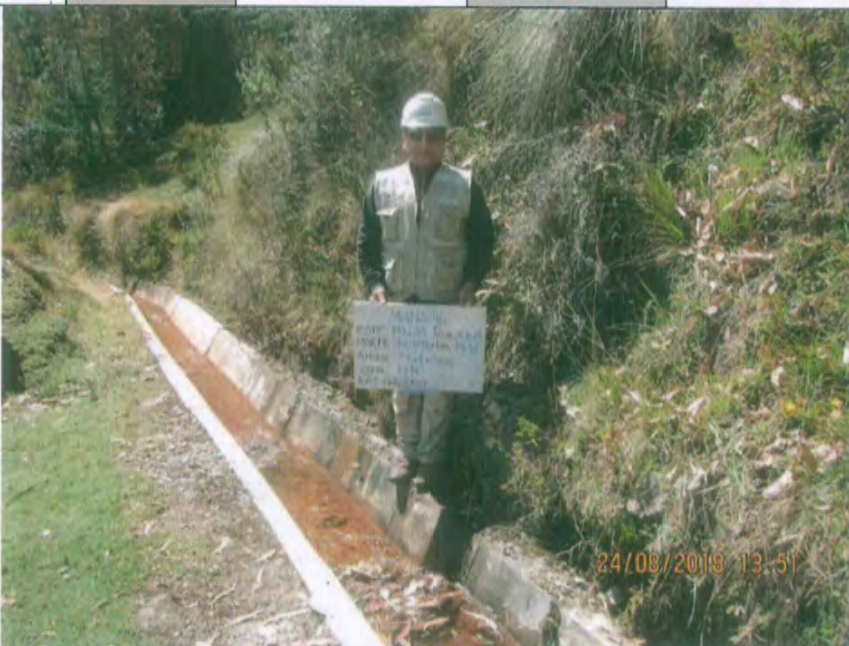
**Descripción:** Afloramiento Los Chinchangos, ubicado en la margen derecha del canal de agua para uso agrario, del caserío Guagayoc.

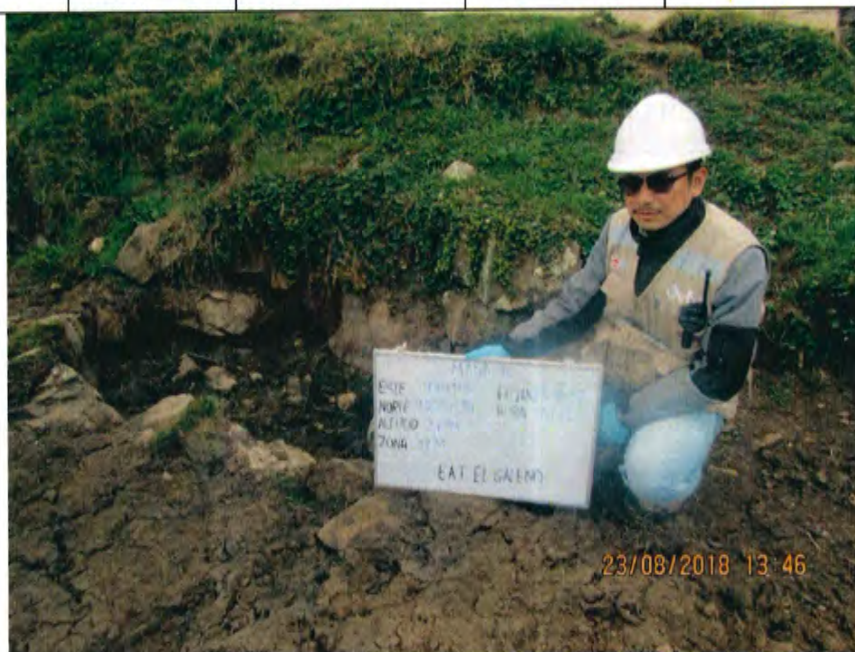
**Descripción:** Afloramiento Las Vizcachas, aproximadamente a 470 m al noreste de la I.E. N.º 82960 del caserío Chamcas. AFLORAMIENTO SECO.

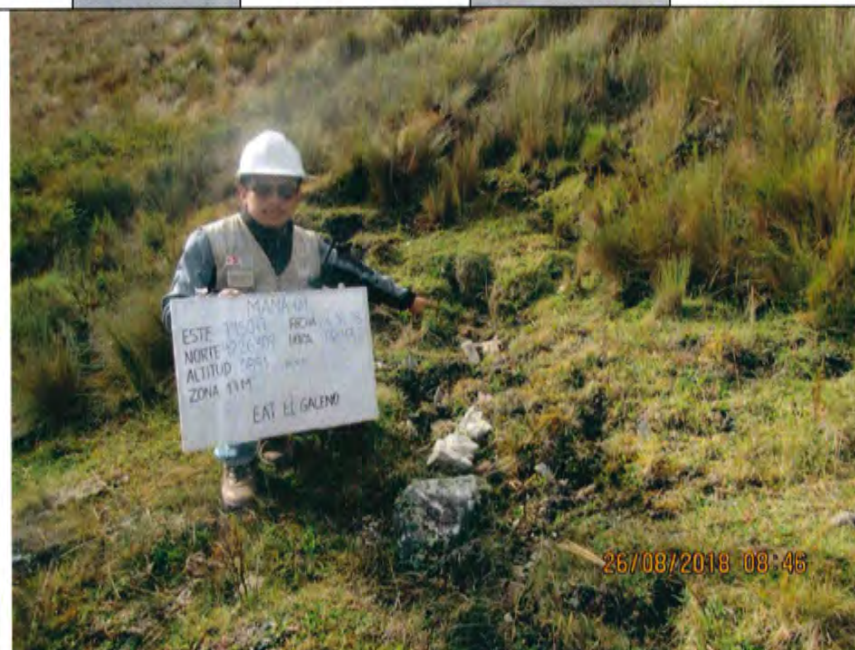
**Descripción:** Afloramiento ubicado en la microcuenca de la quebrada Kerosene, aproximadamente a 160 m al sureste de la laguna Seca, caserío Chamcas

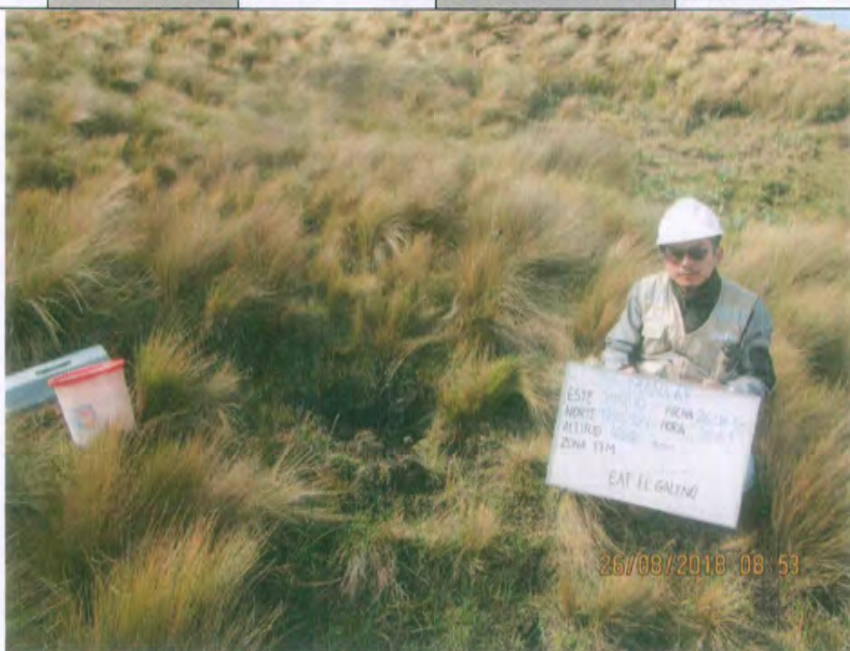
**Descripción:** Afloramiento ubicado aproximadamente a 110 m al sureste de la laguna Seca en el caserío Chamcas.

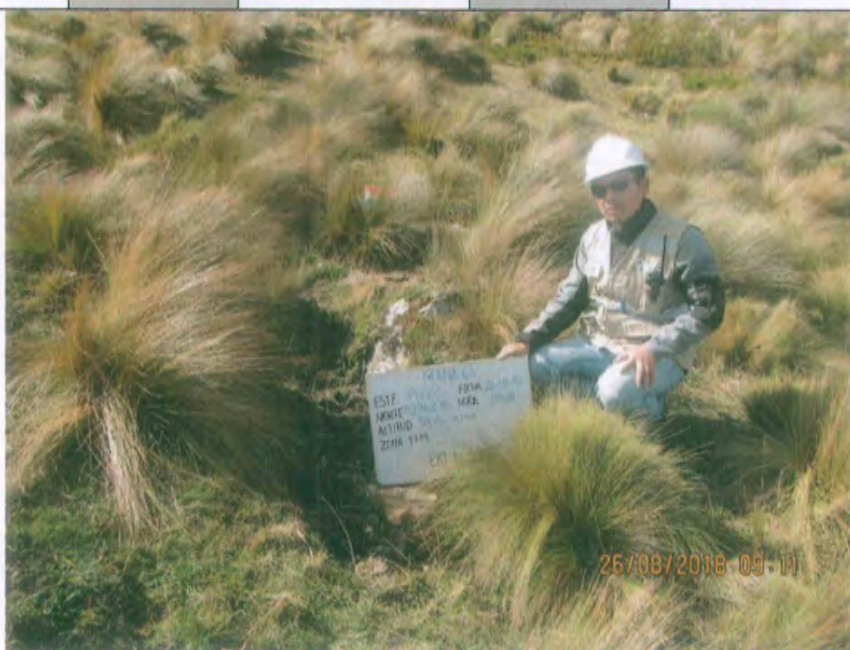
**Descripción:** Afloramiento ubicado aproximadamente a 135 m al sur de la laguna Seca en el caserío Chamcas.

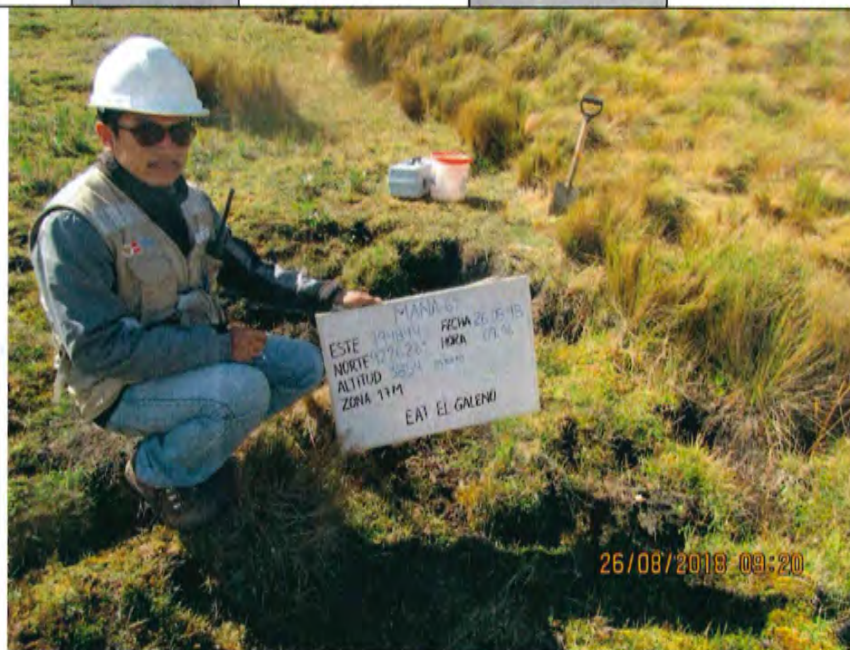
Descripción: Afloramiento ubicado aproximadamente a 210 m al suroeste de la laguna Seca en el caserío Chamcas.

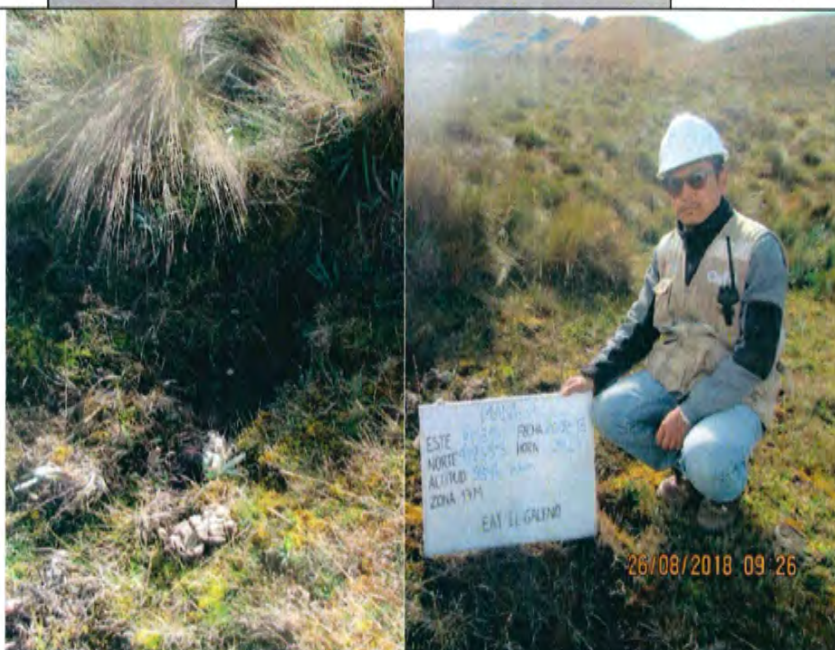
Descripción: Afloramiento ubicado en la microcuenca de la quebrada Kerosene, aproximadamente a 180 m al suroeste de la laguna Seca, caserío Chamcas

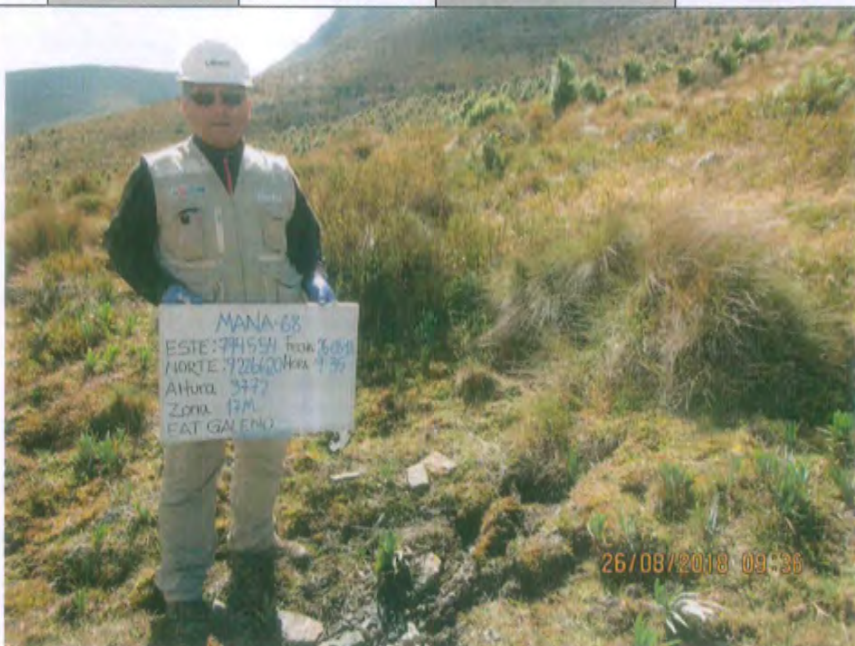
**Descripción:** Afloramiento ubicado en la microcuenca de la quebrada Kerosene, aproximadamente a 170 m al sur de la captación de agua para uso agrario de Guagayoc, caserío Chamcas

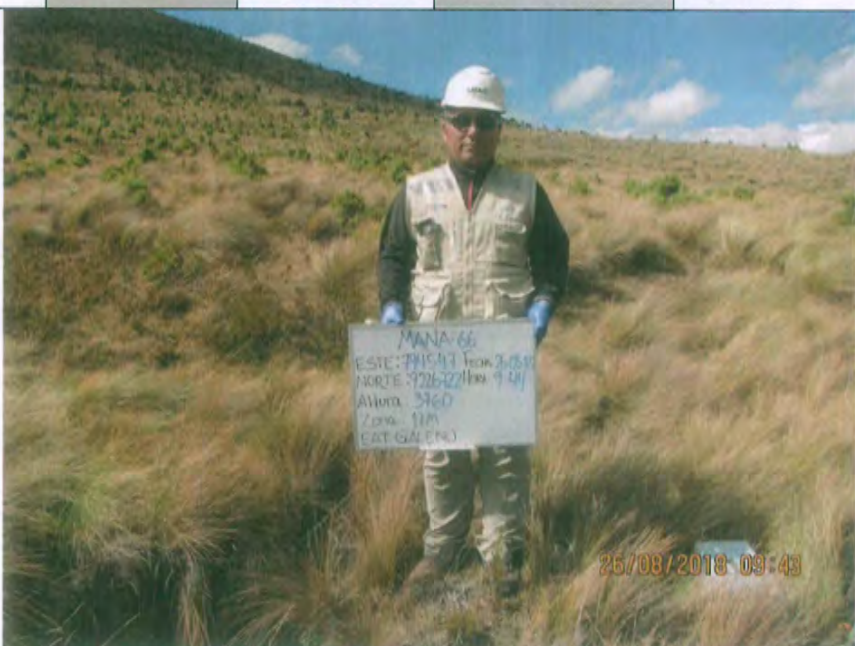
**Descripción:** Afloramiento ubicado en la microcuenca de la quebrada Kerosene, aproximadamente a 77 m al suroeste de la captación de agua para riego del caserío Guagayoc, caserío de Chamcas

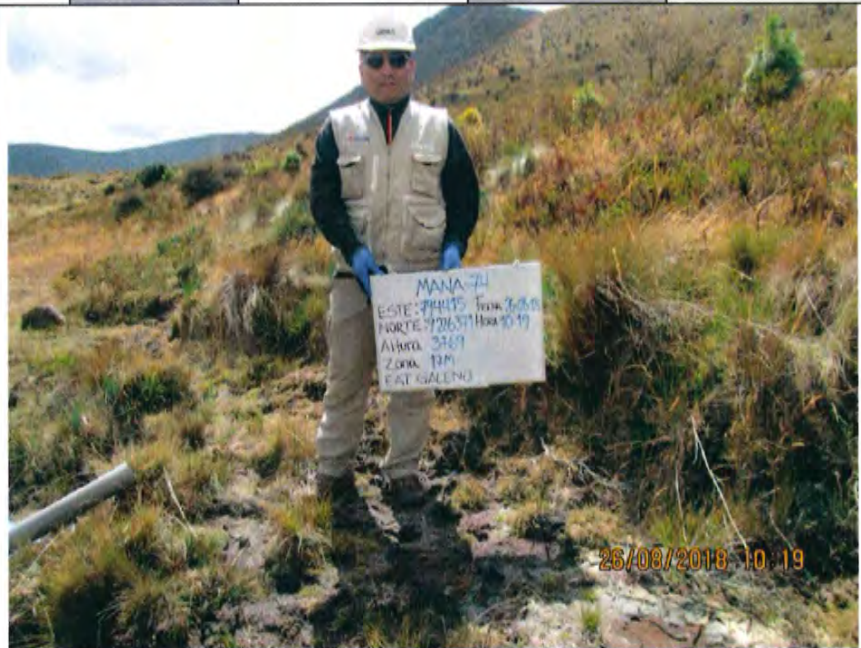
**Descripción:** Afloramiento ubicado en la microcuenca de la quebrada Kerosene, aproximadamente a 460 m al suroeste de la captación de agua para riego del caserío Guagayoc, caserío Chamcas

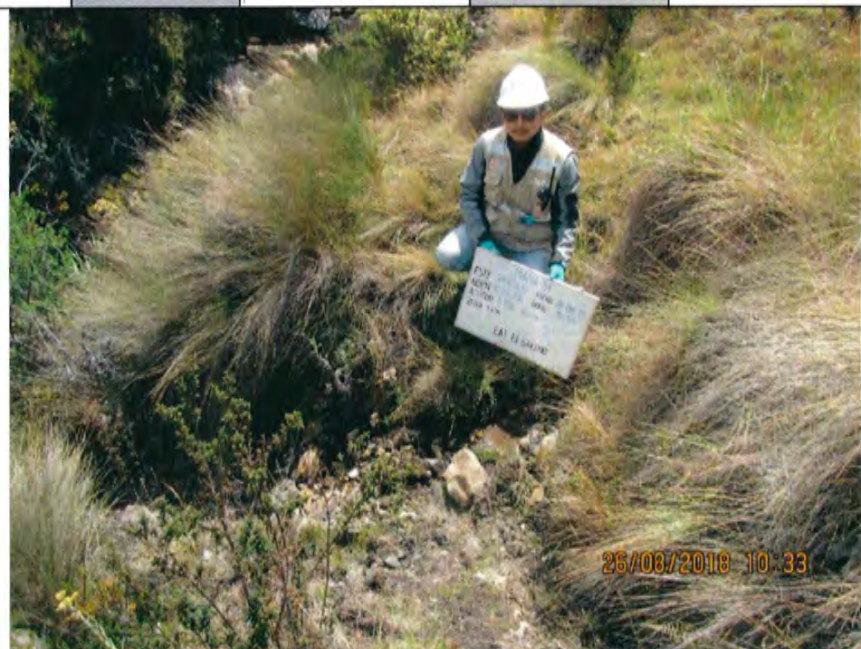
**Descripción:** Afloramiento ubicado en la microcuenca de la quebrada Kerosene, aproximadamente a 520 m al sur de la captación de agua para uso agrario de Guagayoc, caserío Chamcas

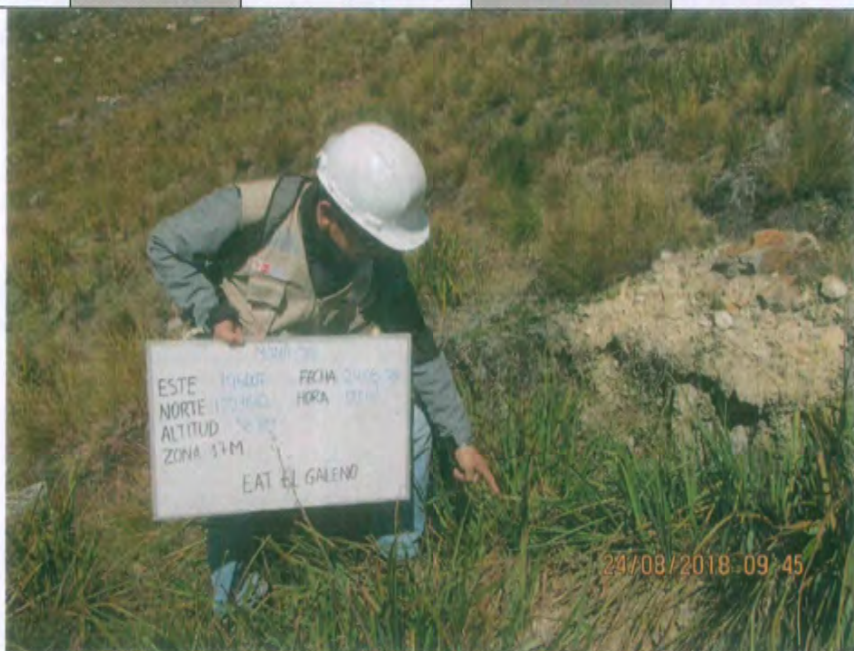
**Descripción:** Afloramiento ubicado en la microcuenca de la quebrada Kerosene, aproximadamente a 410 m al noroeste de la caseta de control "Bravo 4" de Lumina Copper S.A.C., altura de la alguna Cama de los Shingos, caserío Guagayoc
