## Caracterización hidrológica de afloramientos 2018

Título del estudio : Caracterización hidrológica de los afloramientos identificados en el área de influencia del proyecto minero El Galeno, ubicado en el distrito Sorochuco de la provincia de Celendín y distrito de La Encañada de la provincia de Cajamarca, departamento de Cajamarca

Fecha : 13 SEP. 2018 Reporte N.º 047-2018-STE

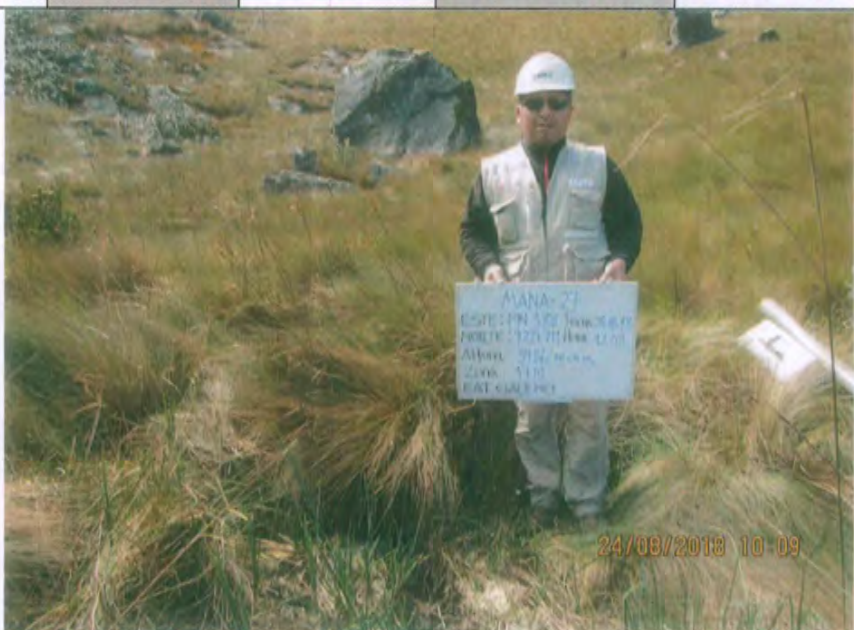
**Descripción:** Afloramiento ubicado en la microcuenca de la quebrada Kerosene, naciente de la quebrada Guagayoc, aproximadamente a 850 m al noroeste de la caseta de control "Bravo 4" de Lumina Copper S.A.C, caserío Guagayoc

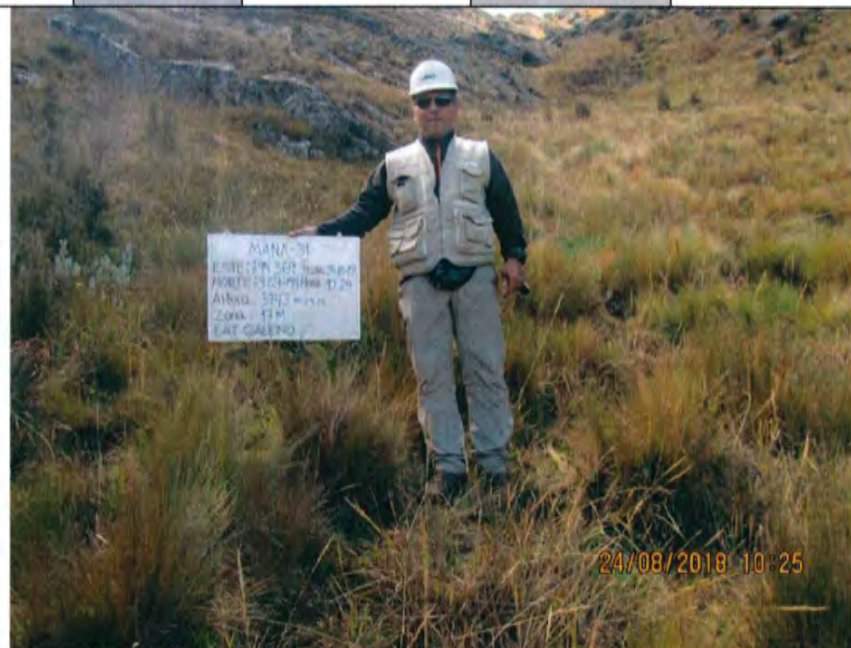
**Descripción:** Afloramiento ubicado en la microcuenca de la quebrada Kerosene, naciente de la quebrada Guagayoc, aproximadamente a 780 m al noroeste de la caseta de control "Bravo 4" de Lumina Copper S.A.C., caserío Guagayoc

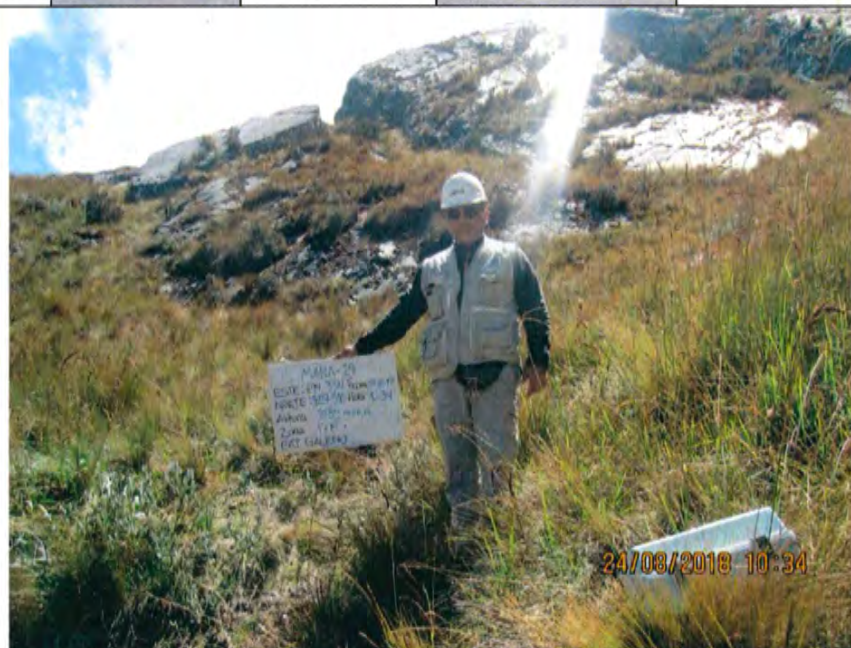
**Descripción:** Afloramiento, ubicado aproximadamente a 820 m al noroeste de la garita de control (Bravo 4) del PM El Galeno en el caserío Guagayoc.

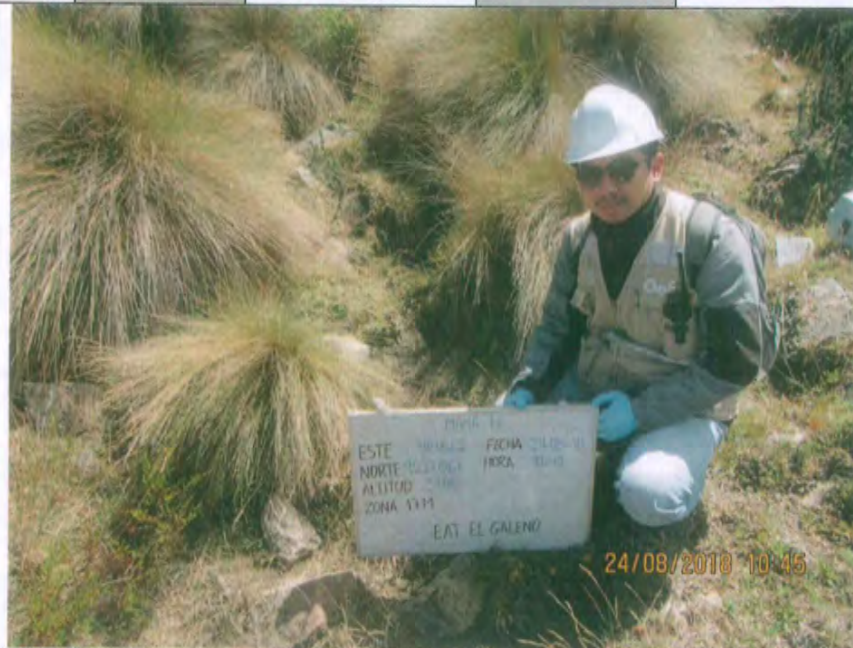
Descripción: Afloramiento ubicado en la microcuenca de la quebrada Kerosene, aproximadamente a 80 m al suroeste de la caseta de control "Bravo 4", de Lumina Copper S.A.C., caserío de Chamcas

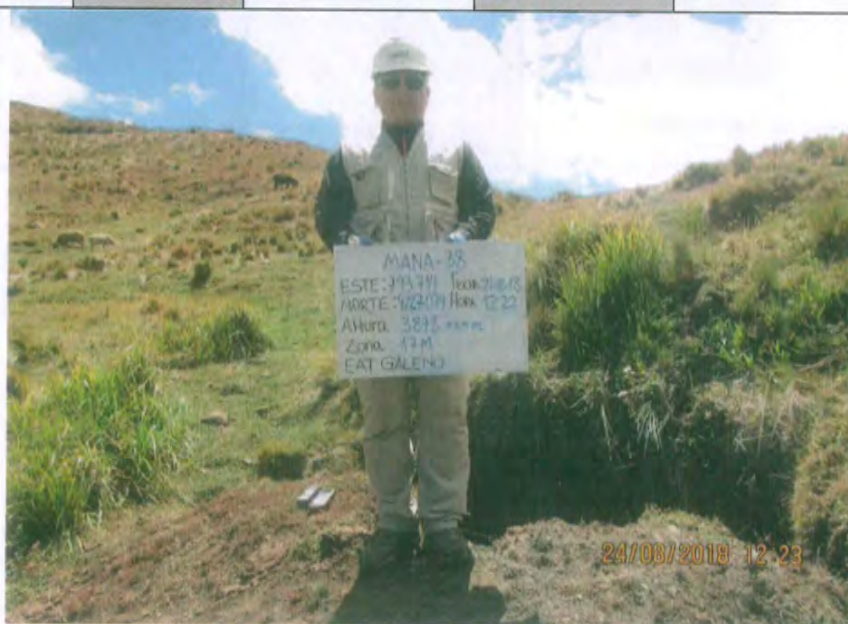
Descripción: Afloramiento Los Tucos, ubicado aproximadamente a 1,42 km al oeste de la garita de control (Bravo 4) del PM El Galeno en el caserío Guagayoc.

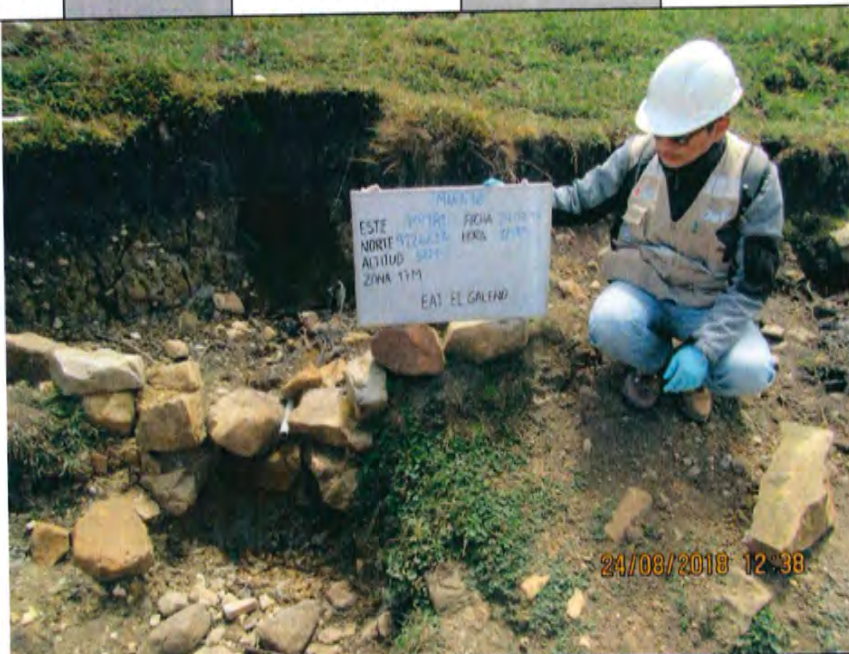
Afloramiento El Quishuar II, ubicado aproximadamente a 5 m del canal de agua para uso agrario del caserío Guagayoc.

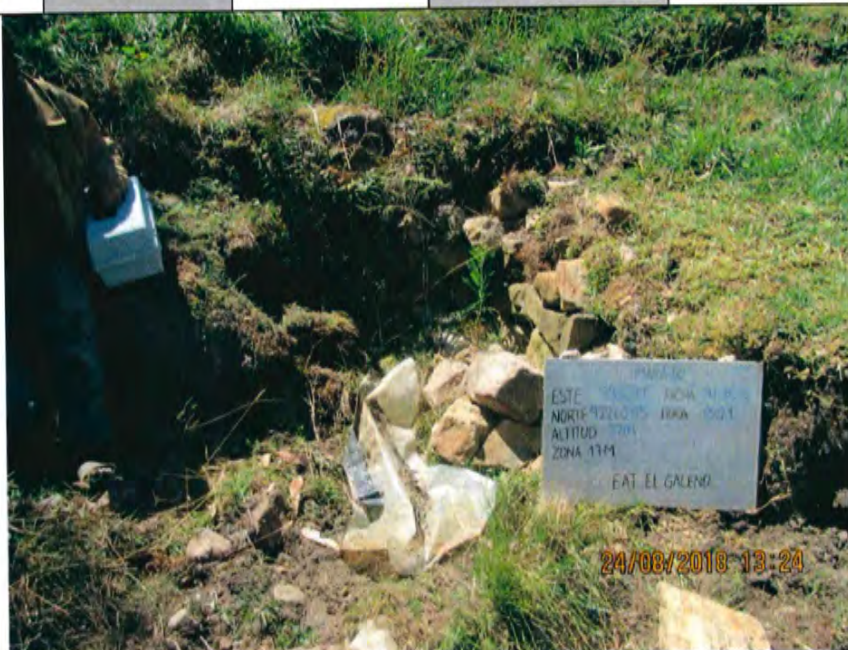
Afloramiento El Duende II, ubicado en la microcuenca de la quebrada Kerosene, margen izquierdo del canal de agua captado de la quebrada Kerosene para uso agrario, caserío Guagayoc

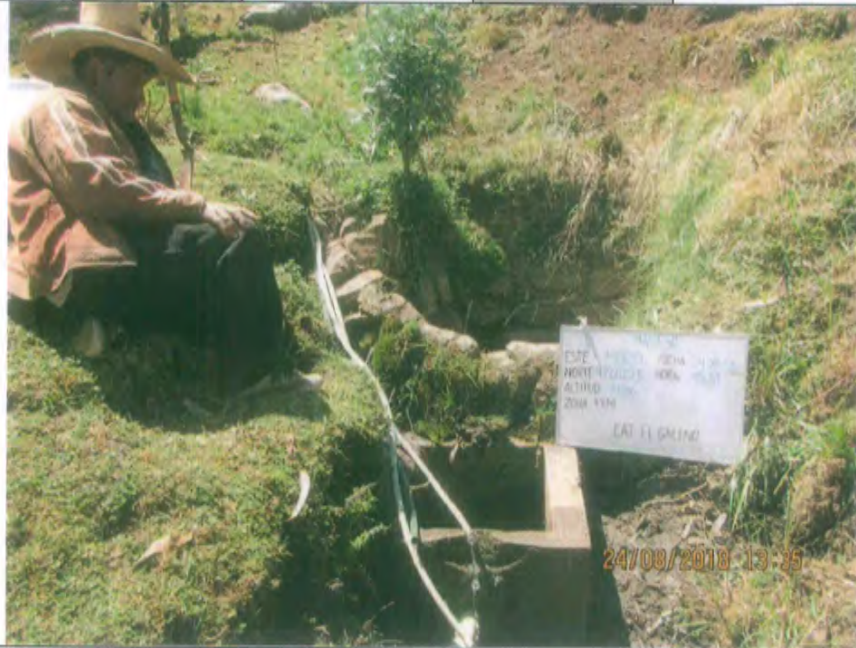
| Descripción: | Afloramiento El Duende, ubicado aproximadamente a 212 m al sur del canal de agua para uso agrario del caserío Guagayoc |
