**INFORME N° 0370 - 2015-OEFA/DE-SDCA-CIPASH**

**ASUNTO** : Identificación de pasivo ambiental del subsector hidrocarburos, con código de Ficha OEFA F00237, ubicado en el Lote VII/VI (ex Lote VI), en el distrito de Pariñas de la provincia Talara del departamento de Piura.

### **III. IDENTIFICACIÓN DE PASIVO AMBIENTAL DEL SUBSECTOR HIDROCARBUROS CON CÓDIGO DE FICHA OEFA F00237**

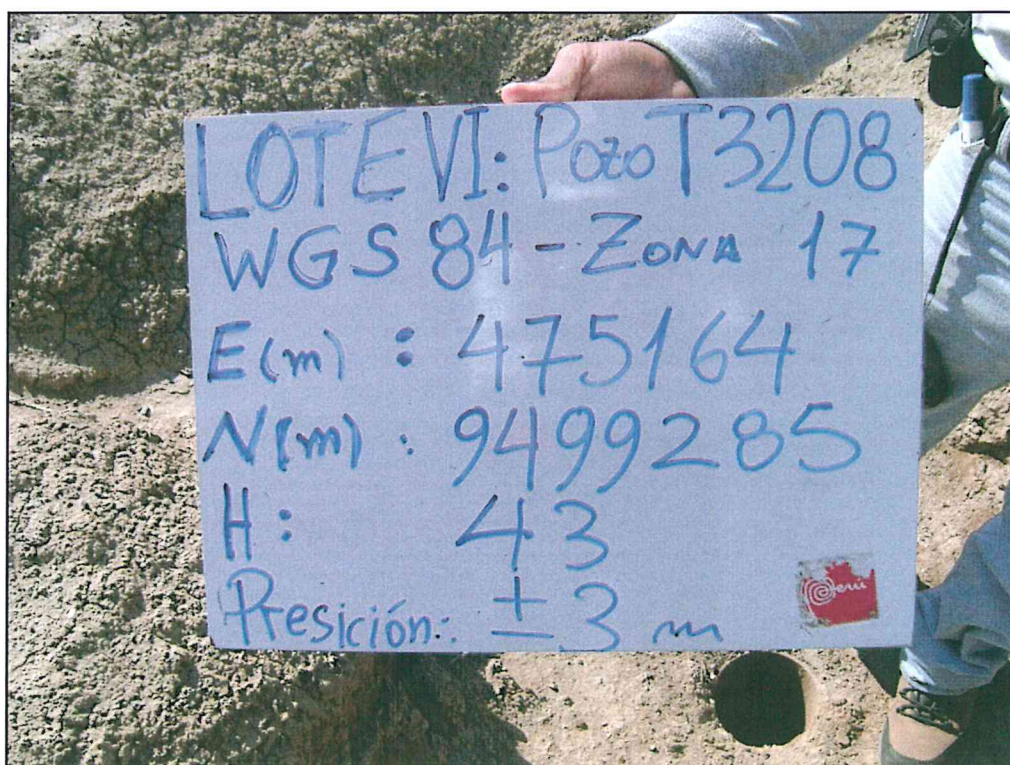
14. Durante la evaluación in situ realizada por el OEFA el 16 de julio de 2013, se ubicó al pozo inactivo que no cuenta con terraplén habilitado pero cuenta con vía de acceso vehicular directo al pozo. Se visualizó casing (tubería de revestimiento) cementado a 0,4 m bajo la superficie del suelo, dentro de un hoyo de aproximadamente 2 m de radio y 0,8 m de profundidad. Al estar cortado al ras del suelo no cuenta con cabezal ni válvulas u otro accesorio que aseguren su hermetismo, por lo que se considera abierto y expuesto al ambiente; asimismo, se evidenció suelo con presencia de hidrocarburos en un radio de

3 m aproximadamente alrededor del pozo y se percibió olores característicos a hidrocarburos en el suelo (ver anexos 1 y 2).

Fotografía N° 1. Se observa el Pozo T3208 que presenta un casing abierto a nivel superficial en una pequeña excavación de sección circular.

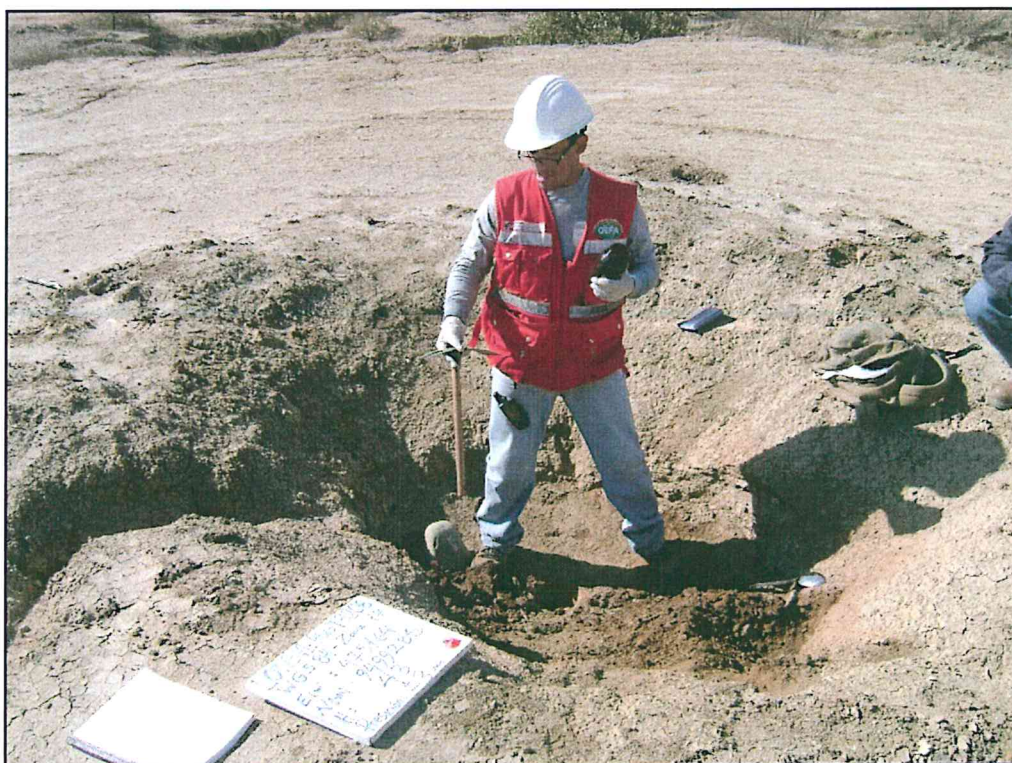
20. Los resultados obtenidos del análisis en el laboratorio, evidencian la presencia de suelo contaminado con hidrocarburos, dado que las concentraciones correspondientes a la Fracción de hidrocarburos F2 y F3 de la muestra T3208 superan el ECA para suelo de uso agrícola.
21. A continuación se realiza la estimación del nivel de riesgo en función del parámetro Fracción de hidrocarburos F2 de la muestra T3208 debido a que presentó la mayor puntuación (1 097 % que supera el ECA) entre el resto de parámetros considerados para la evaluación.

Fotografía N° 2. Vista del área circundante del Pozo T3208 que presenta suelo contaminado con hidrocarburos.

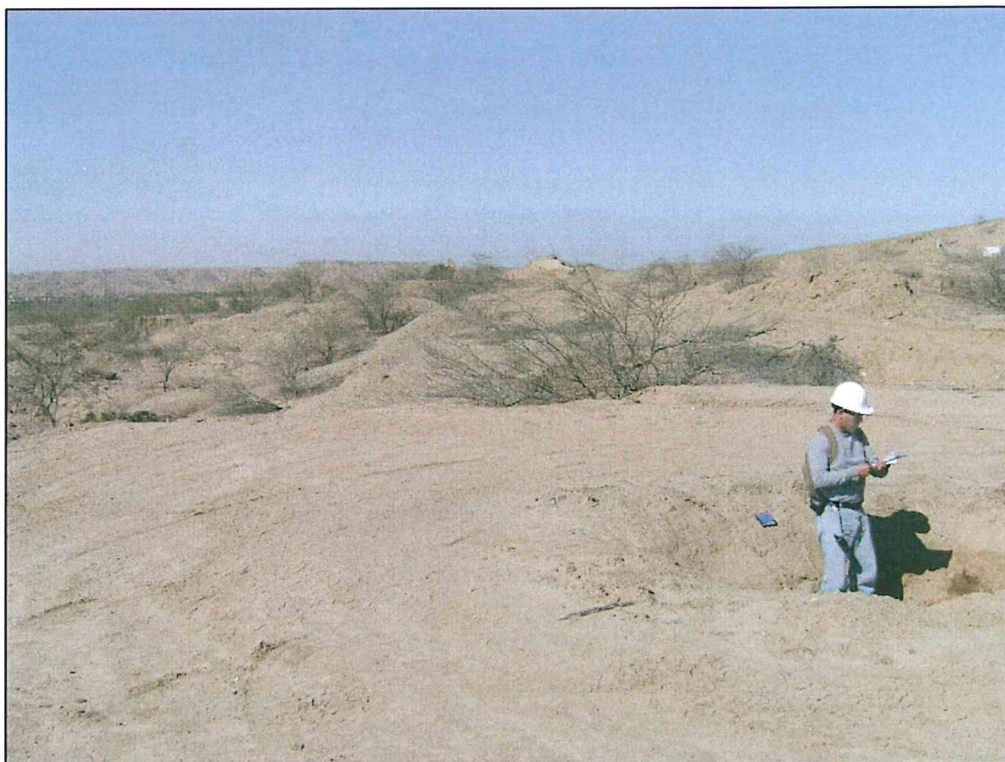
Fotografía N° 3.- Vista panorámica del Pozo T3208 ubicado en llanura de bosque seco con escasa vegetación.

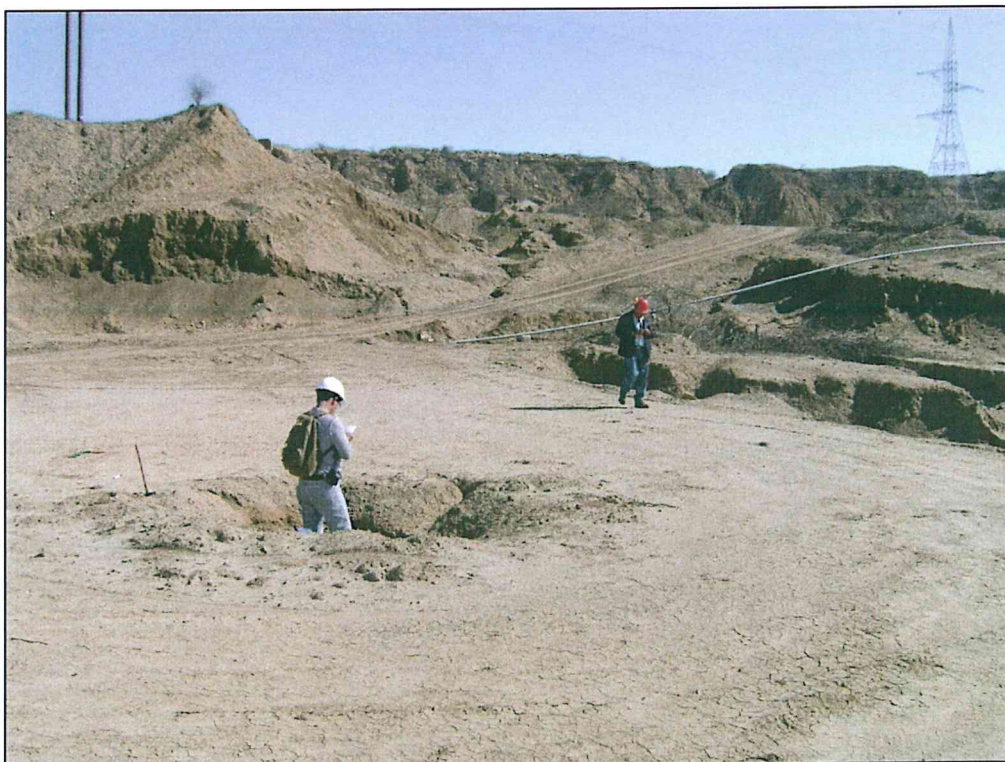
Fotografía N° 4.- Vista panorámica de otro ángulo del Pozo T3208, apreciándose torres de alta tensión en las cercanías.

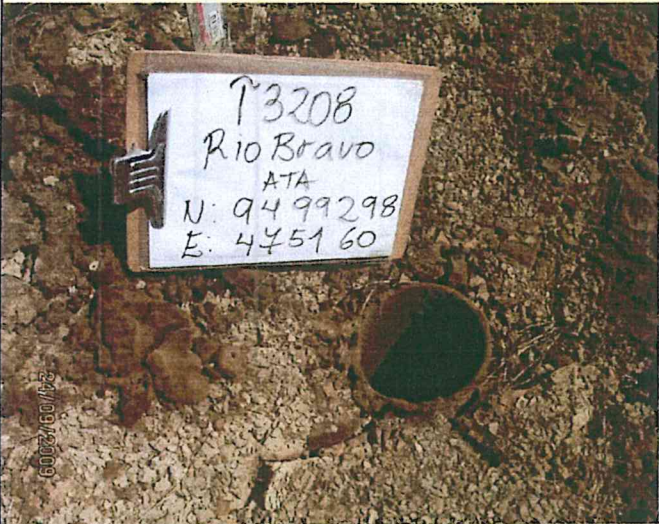
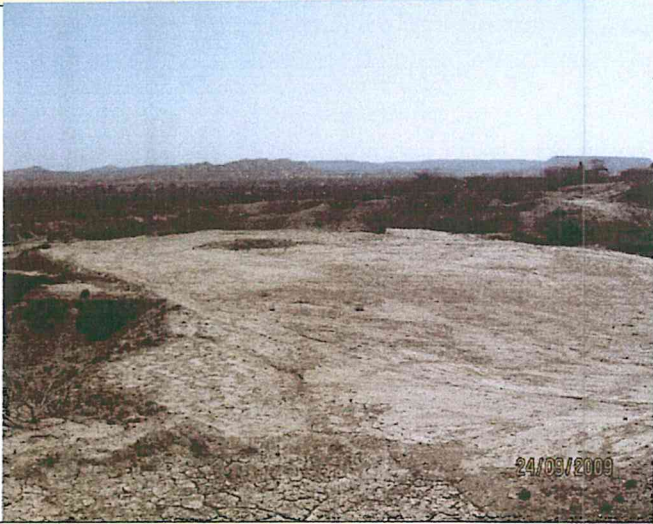
| Pozo ATA ubicado, con código T3208, con la tubería abierta y expuesto al medio ambiente, el terraplén de aproximadamente de 100 m <sup>2</sup> y en la cantina del pozo hay presencia de suelo contaminado con hidrocarburo; en este pozo se encuentra en un bosque seco que tiene como especies vegetales predominantes en el lugar al espino ( <i>Acacia sp</i> ) y bichayo ( <i>Capparis crotonoides</i> ). | | | |
| El inadecuado abandono del pozo. | | | |
