V°B° _____ Hora: 13:00 pm
Firma: "Año de la Promoción de la Industria Responsable y del Compromiso Climático"
"Decenio de las Personas con Discapacidad en el Perú"**INFORME N° 83 - 2014-OEFA/DE-SDCA-CIPASH**

ASUNTO : Identificación de pasivo ambiental del subsector hidrocarburos
con código de Ficha OEFA F01980, ubicado en el Lote VII/VI (ex
Lote VII), en el distrito La Brea de la provincia Talara del
departamento de Piura.

III. IDENTIFICACIÓN DE PASIVO AMBIENTAL DEL SUBSECTOR HIDROCARBUROS CON CÓDIGO DE FICHA OEFA F01980

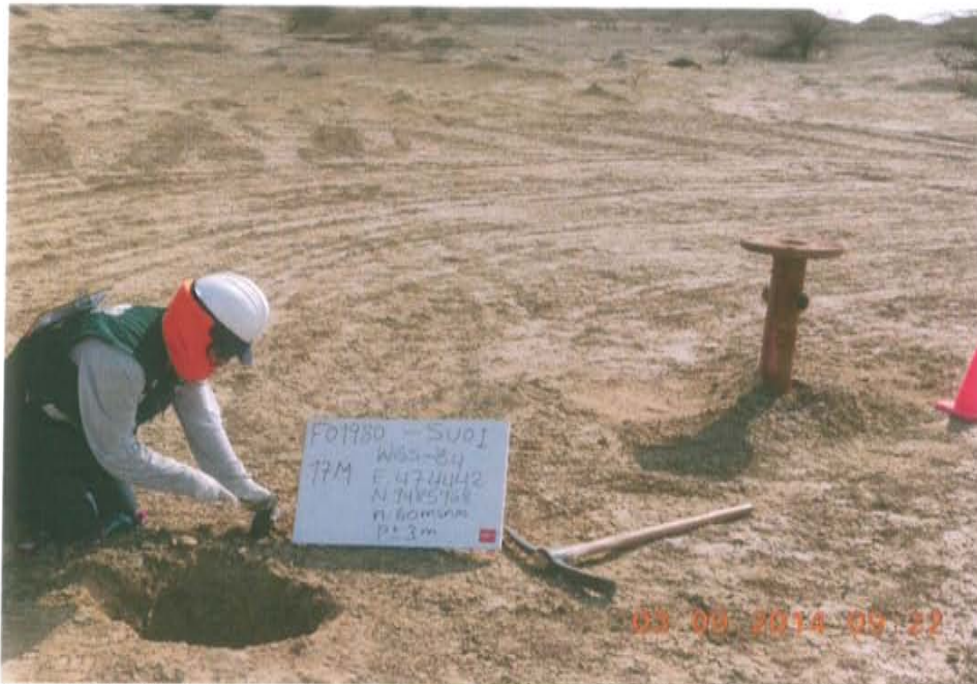
17. Producto del recorrido y exploración del área circundante al pozo, se realizó la toma de dos muestras puntuales de suelo para su correspondiente análisis en un laboratorio acreditado por INDECOPI. Para la toma de muestra se siguieron los criterios establecidos en la Guía para Muestreo de Suelos en el marco del Decreto Supremo N°002-2013-MINAM, Estándares de Calidad Ambiental (ECA) para suelo, aprobado con R.M. N° 085-2014-MINAM-Ministerio del Ambiente.
18. La descripción y ubicación de los puntos de muestreo de suelo; así como, los parámetros analizados en laboratorio se detallan en la Tabla 1 (ver anexo 4).

Fotografía N° 3. Toma de muestra de suelo en el punto F01980-SU01, ubicado a 2,27 m del Pozo T180.

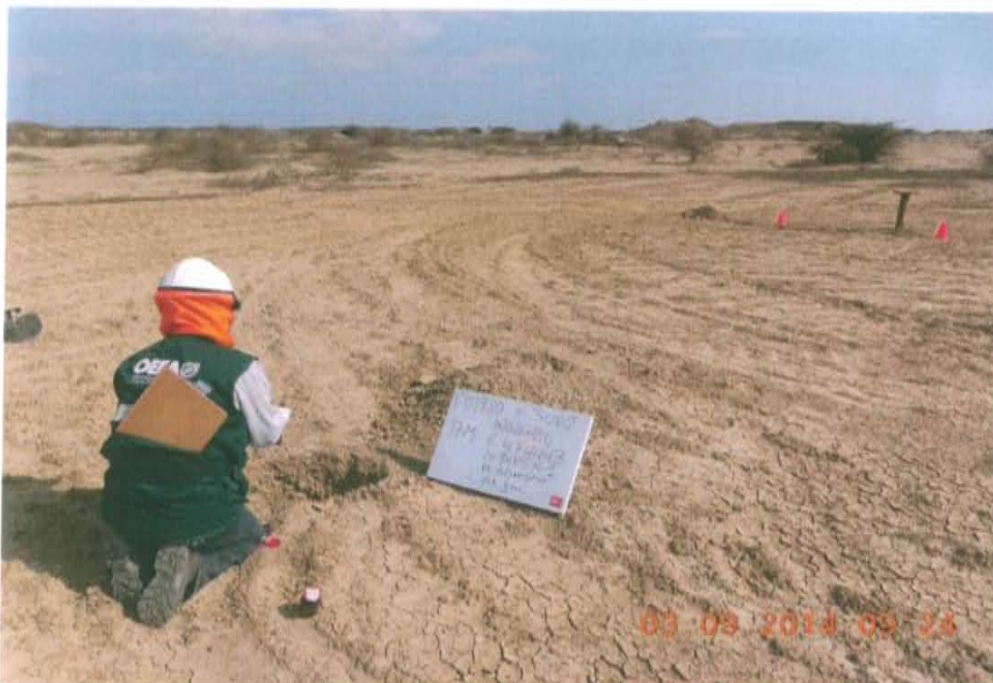
Fotografía N° 4. Toma de muestra de suelo en el punto F01980-SU02, ubicado a 12 m del Pozo T180.

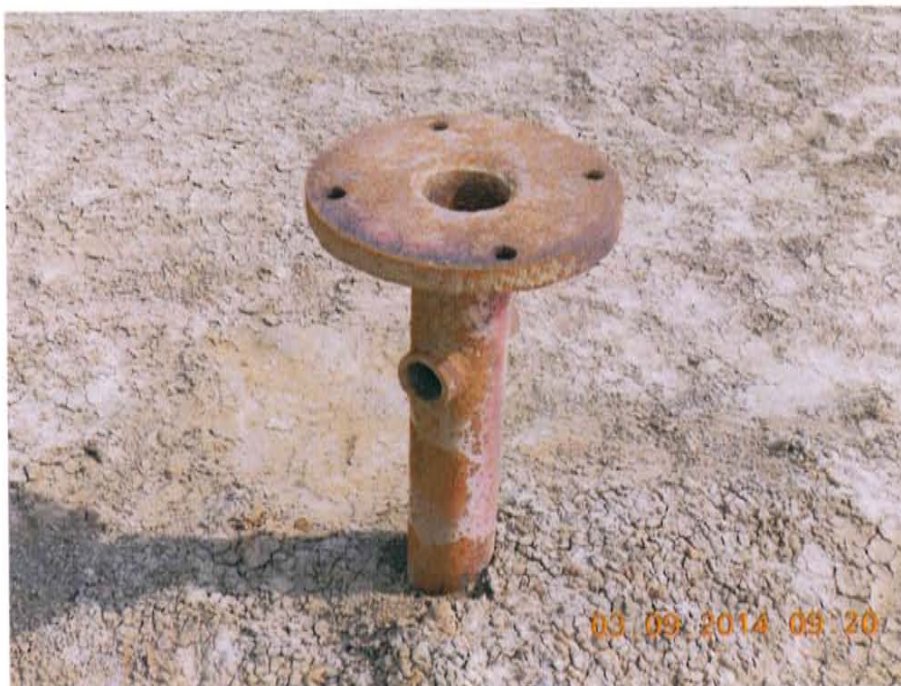
14. Durante la evaluación in situ realizada por el OEFA el 03 de setiembre de 2014, se observó pozo inactivo, ubicado en un terreno plano a 0,75 m sobre la superficie de suelo. El pozo presenta tubería de revestimiento (casing) de 5 plg de diámetro unido a la parte inferior correspondiente a la brida adaptadora, que cabe destacar se encontraba abierto,

sin elementos de cierre tales como válvulas, llaves entre otros que garanticen un cierre hermético del pozo, además de presentar en el casing dos orificios laterales en el mismo estado. Cabe mencionar que el pozo se encontraba en estado de corrosión y cuenta con acceso vehicular hacia su ubicación. Asimismo no se visualizó afloramiento de líquidos, ni se percibió emisiones gaseosas provenientes del pozo; sin embargo, se percibió olor a hidrocarburos en el suelo del área circundante al pozo (ver anexos 1 y 2).

Fotografía N° 1. Pozo inactivo, con casing unido a la parte inferior correspondiente a la brida adaptadora, que se encuentra abierta sin elemento de cierre.

16. En ese sentido, de la revisión de los antecedentes y la evaluación in situ, se considera que el pozo se encuentra mal abandonado, toda vez que no se encuentra herméticamente cerrado ni en condiciones seguras para el abandono; conforme se establece en el Artículo 2° del Decreto Supremo N° 032-2004-EM - Reglamento de las Actividades de Exploración y Explotación de Hidrocarburos⁶.

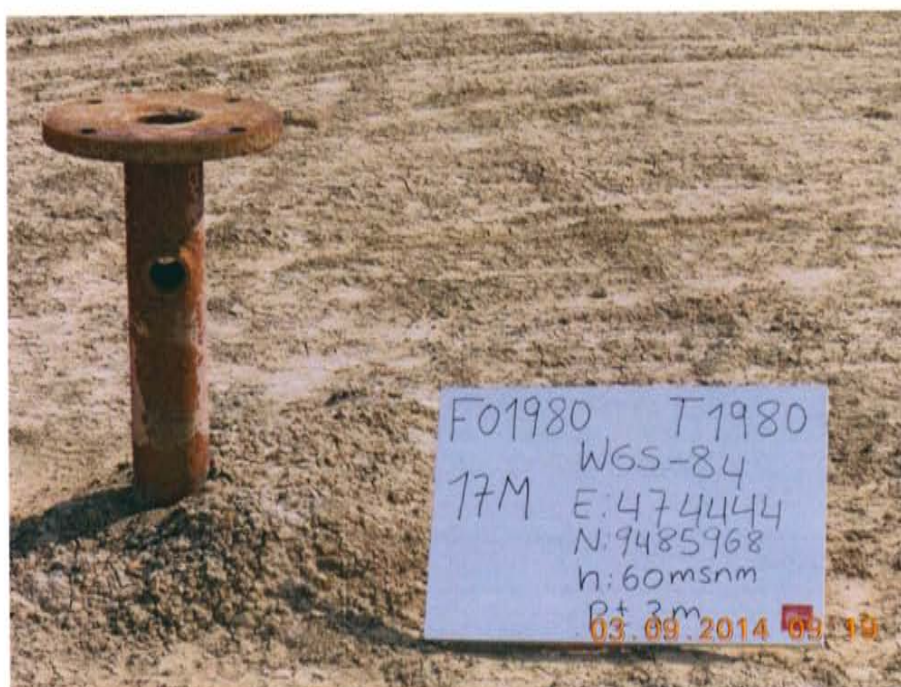
Fotografía N° 2. Se aprecia los orificios laterales y en la parte superior de la estructura del pozo, que no garantizan que se encuentre herméticamente cerrado.

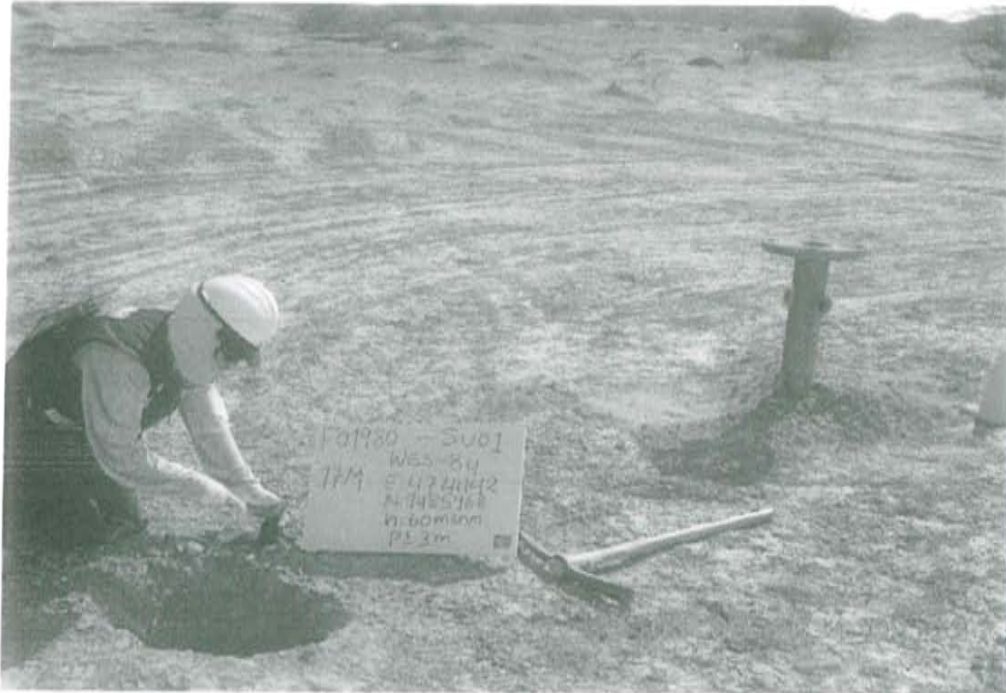
Fotografía N° 1. Toma de muestra de suelo en el punto F01980-SU01, ubicado a 2,27 m del Pozo T1980.

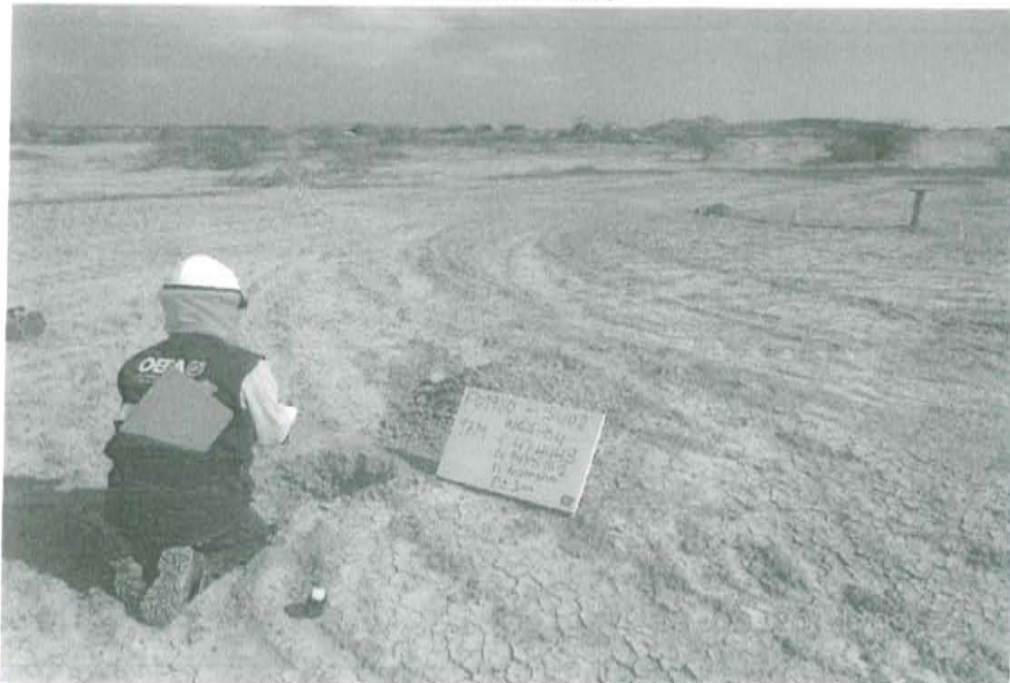
Fotografía N° 2. Toma de muestra de suelo en el punto F01980-SU02, ubicado a 12 m del Pozo T1980.

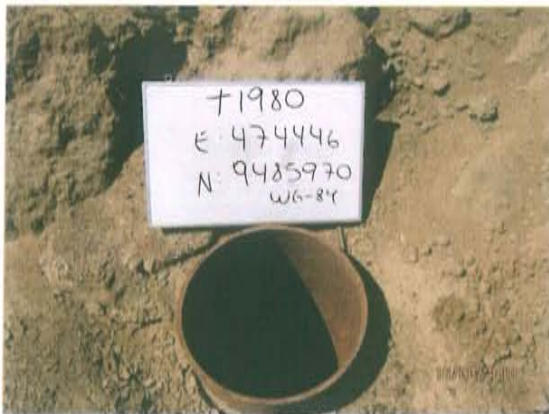
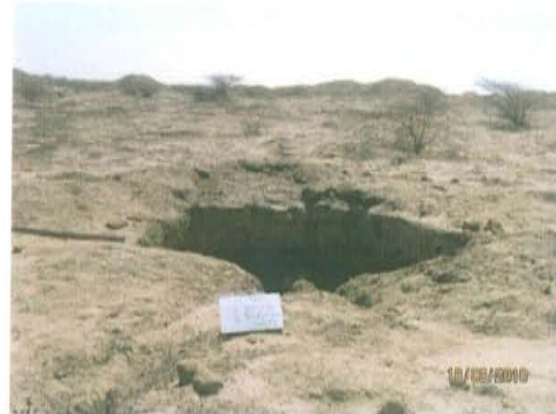
3. REGISTRO FOTOGRÁFICO

Pozo ATA, con signos de fluido en el fondo, cantina destruida y restos de madera en locación.

Inadecuado Abandono de Pozo
