INFORME N° 302-2014-OEFA/DE-SDCA-CIPASH

ASUNTO : Identificación de pasivo ambiental del subsector hidrocarburos
con código de Ficha OEFA F01765, ubicado en el Lote I, en el
distrito de Pariñas de la provincia Talara del departamento de
Piura.

III. IDENTIFICACIÓN DE PASIVO AMBIENTAL DEL SUBSECTOR HIDROCARBUROS CON CÓDIGO DE FICHA OEFA F01765

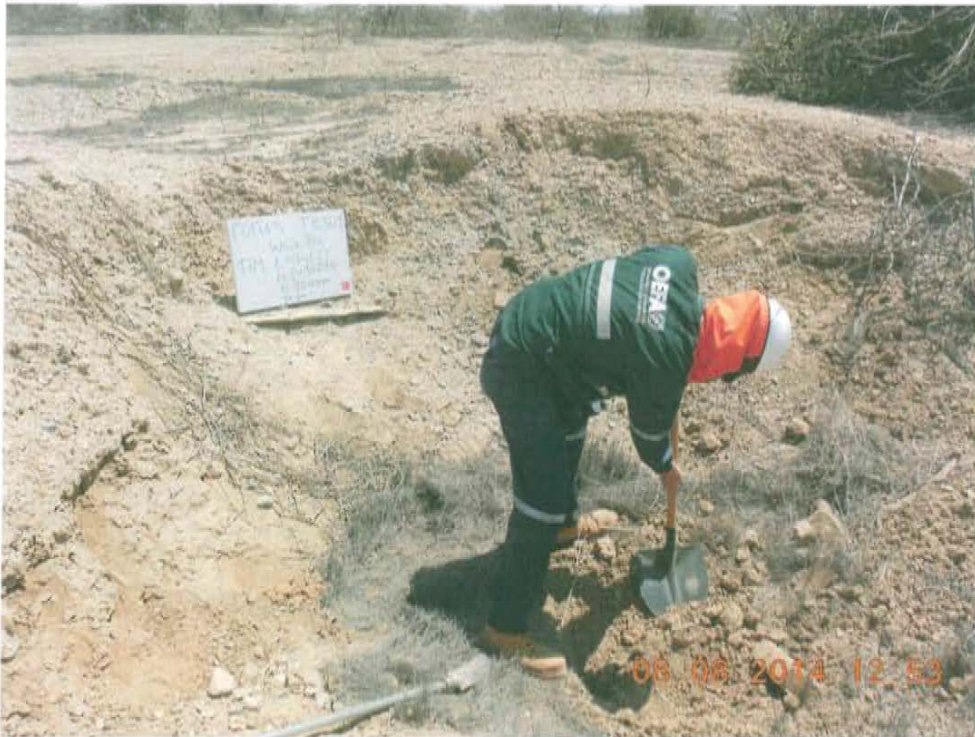
Fotografía N° 2. Se excavó 0,3 m de profundidad x 10 pulg de diámetro en el interior de un hoyo de mayor diámetro (24,5 m² x 2 m de profundidad) para encontrar el pozo.

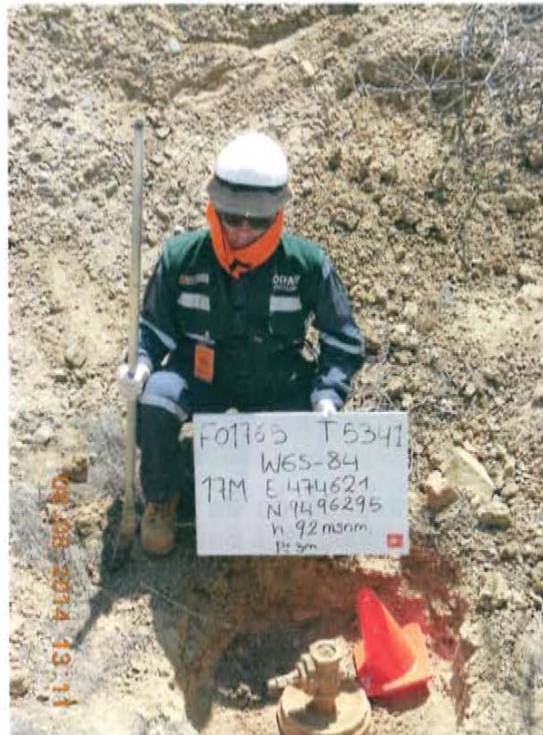
Fotografía N° 3. Coordenadas de ubicación del pozo T5341, donde se halló casing con cabezal y válvula de cierre.

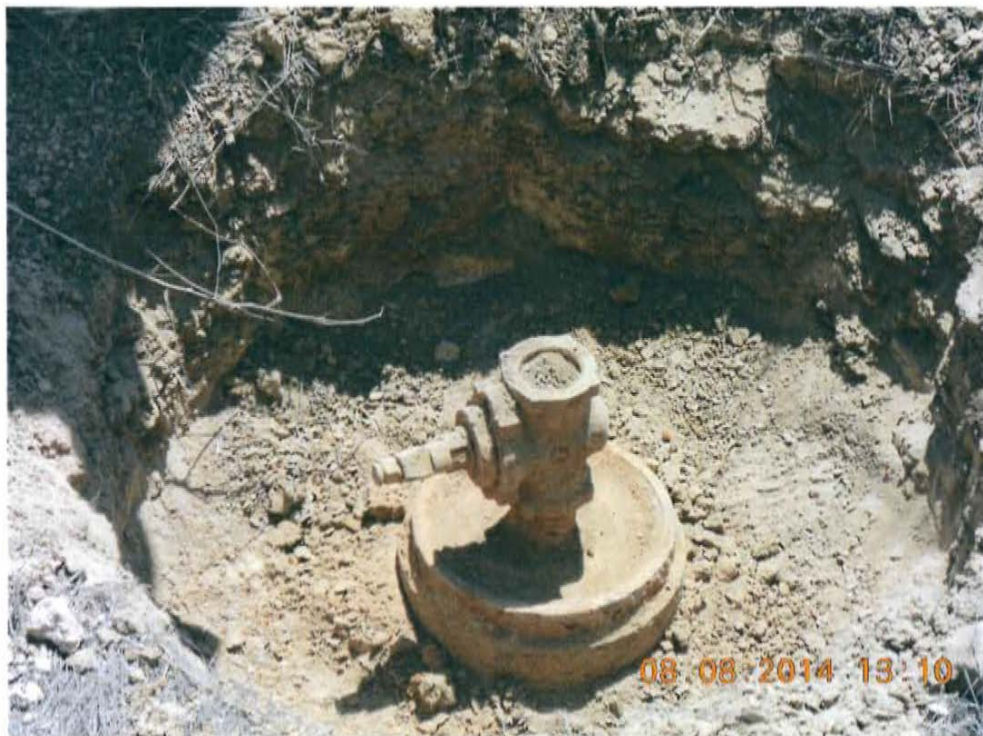
14. Durante la evaluación in situ realizada por el OEFA el 08 de agosto de 2014, se observó un pozo inactivo con cabezal y válvula corroidos que posiblemente no aseguren su hermetismo. El pozo se encontraba enterrado en el interior de un hoyo grande de 24,5·m² x 2 m de profundidad, en cuyo interior se excavó un hoyo pequeño de 0,3 m de profundidad y 10 plg de radio donde se encontró un cabezal corroido con casing de producción de 10 plg de diámetro con válvula de cierre de 3 ½ plg de diámetro sin volante, sobresaliendo 0,3 m del interior del interior del pequeño hoyo. Se observó suelo y residuos de concreto con presencia de hidrocarburos alrededor del pozo, sin embargo no se observó afloramiento superficial ni se percibieron emisiones con olores característicos a hidrocarburos (ver Anexos 1, 2 y 3).

Fotografía N° 4. Se visualiza cabezal de 10 plg de diámetro con válvula sin volante, ubicado dentro de un hoyo de 0,3 m de profundidad.

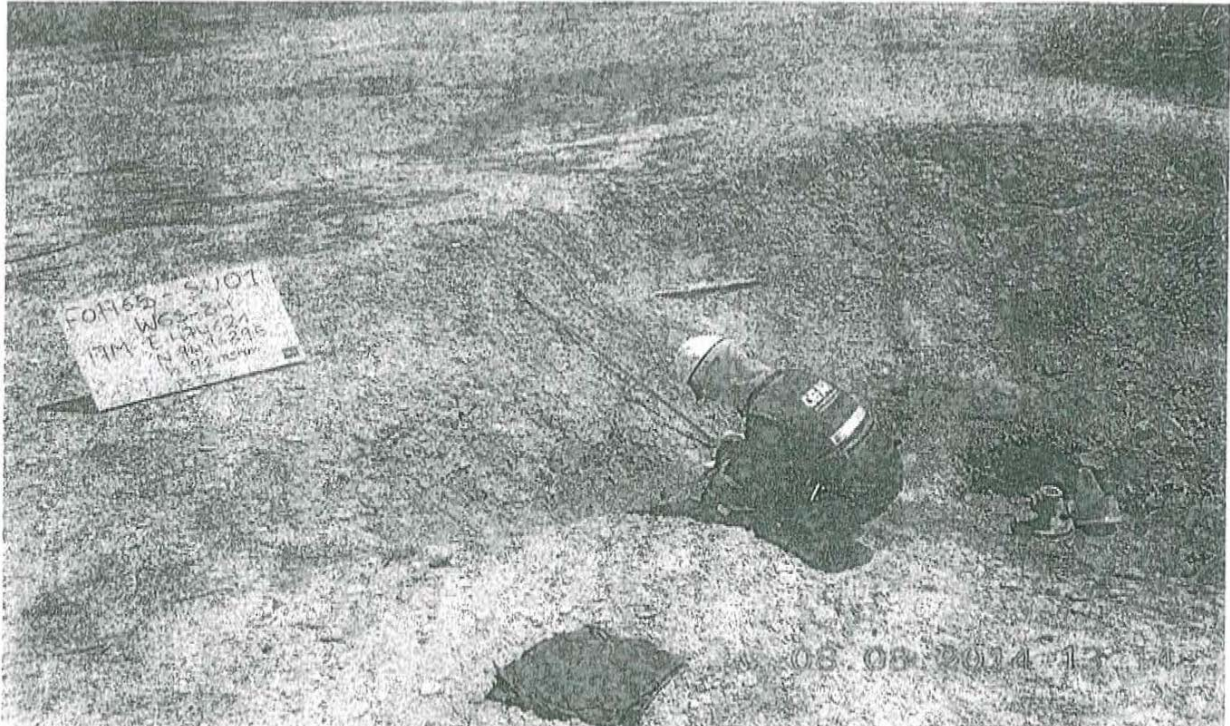
Fotografía N° 1. Toma de muestra de suelo en el punto F01765-SU01, ubicado a 1,6 m aproximadamente del Pozo T5341.

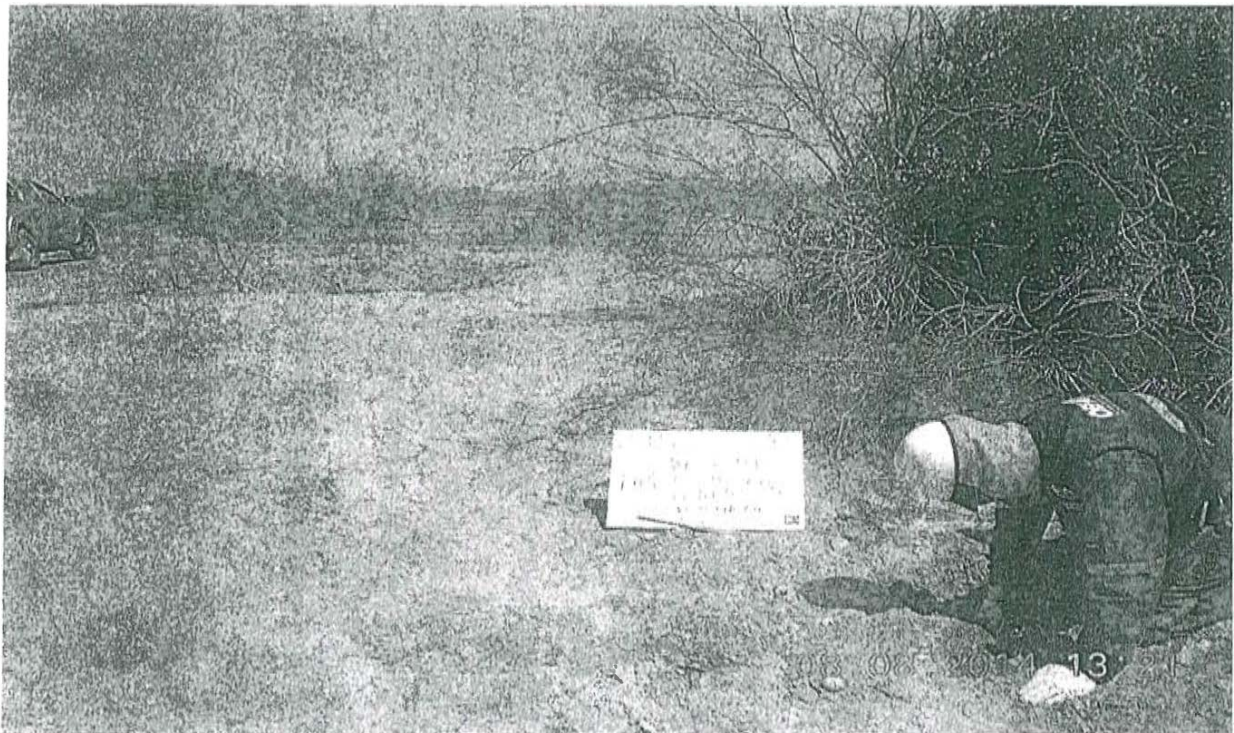
Fotografía N° 2. Toma de muestra de suelo en el punto F01765-SU02, ubicado a 15,0 m aproximadamente del Pozo T5341.

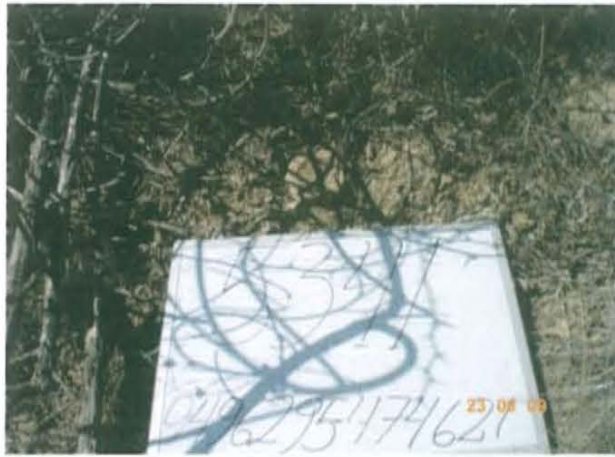
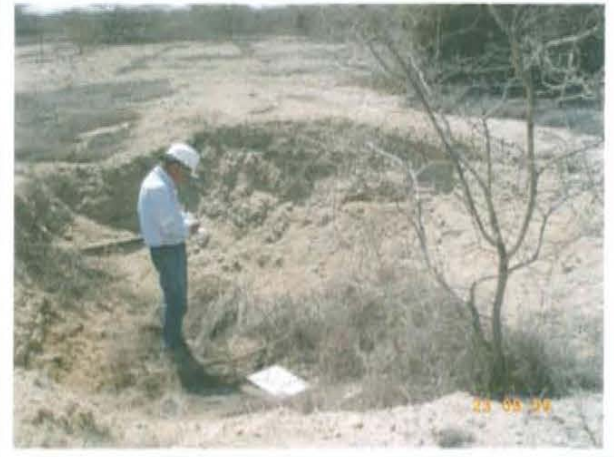
3. REGISTRO FOTOGRÁFICO

Pozo seco abandonado y enterrado, no se observó presencia de hidrocarburos derramado en los alrededores. No se constató viviendas asentadas en la zona. Zona desértica con presencia de vegetales como el zapote, algarrobo y jaborcillo Pozo abandonado en la perforación de acuerdo a la información proporcionado por la empresa Graña y Montero Petrolera S.A.

Inadecuado abandono de pozo.
