**INFORME N° 1321- 2015-OEFA/DE-SDCA-CIPASH**

Asunto : Identificación de pasivo ambiental del subsector hidrocarburos  
con código de Ficha OEFA F03098, ubicado en el Lote VII/VI (Ex  
Lote VII), en el distrito de La Brea, de la provincia de Talara del  
departamento de Piura.

Tipo de Informe : Informe de Identificación de Pasivo Ambiental del Subsector  
Hidrocarburos.

## V. IDENTIFICACIÓN DE PASIVO AMBIENTAL DEL SUBSECTOR HIDROCARBUROS CON CÓDIGO DE FICHA OEFA F03098

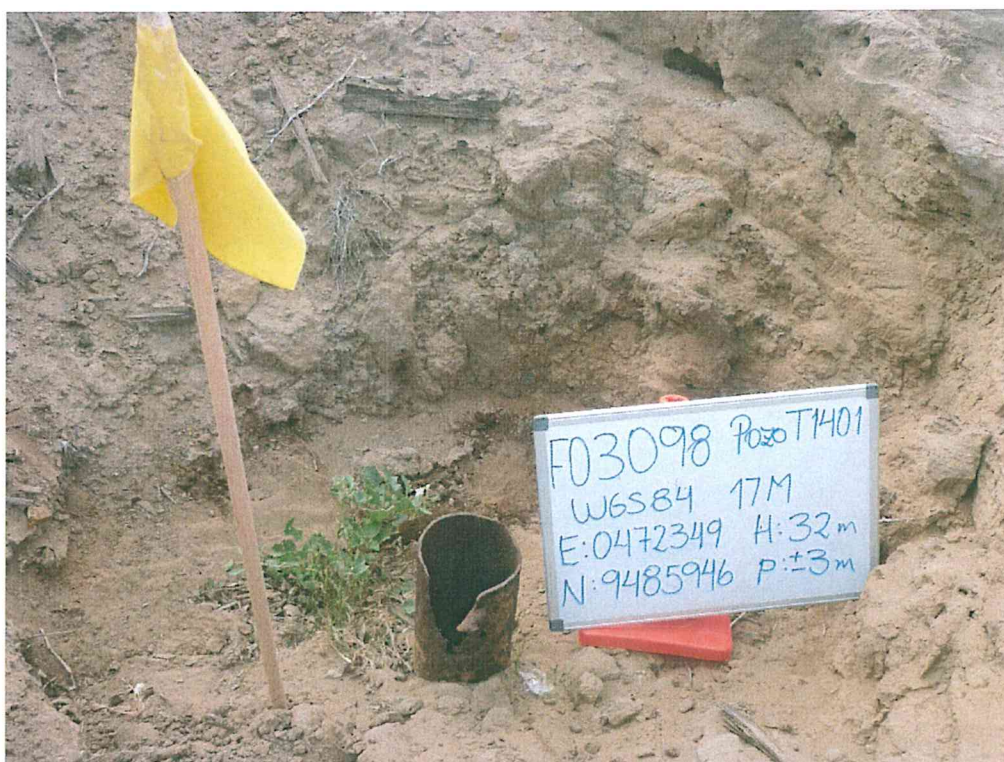
14. Durante la evaluación *in situ* realizada por el OEFA el 16 de mayo del 2015, se observó un pozo inactivo que se encuentra dentro de un hoyo de 1 m de profundidad y de sección transversal de 1 m de radio aproximadamente, no presenta señales ni cercos de prevención, no cuenta con acceso vehicular hasta la ubicación del pozo, ni presenta plataforma. Se observa un *casing* (tubería de revestimiento) cortado, oxidado y corroído de 7 pulgadas de diámetro, que sobresale 0,3 m del nivel de la superficie del hoyo, sin brida ni válvulas que aseguren el hermetismo del pozo. Se realizó un recorrido exploratorio al área circundante al pozo encontrándose residuos de madera dentro y fuera del hoyo. No se observó afloramiento de fluidos desde el pozo, ni se percibió olores a hidrocarburos procedentes del pozo; sin embargo se realizó la medición de las emisiones gaseosas fugitivas para descartar la presencia de estas (ver anexos 1, 2 y 3).

**Fotografía N° 1.** Vista del pozo T1401 dentro de un hoyo, se observa el casing en estado de corrosión.

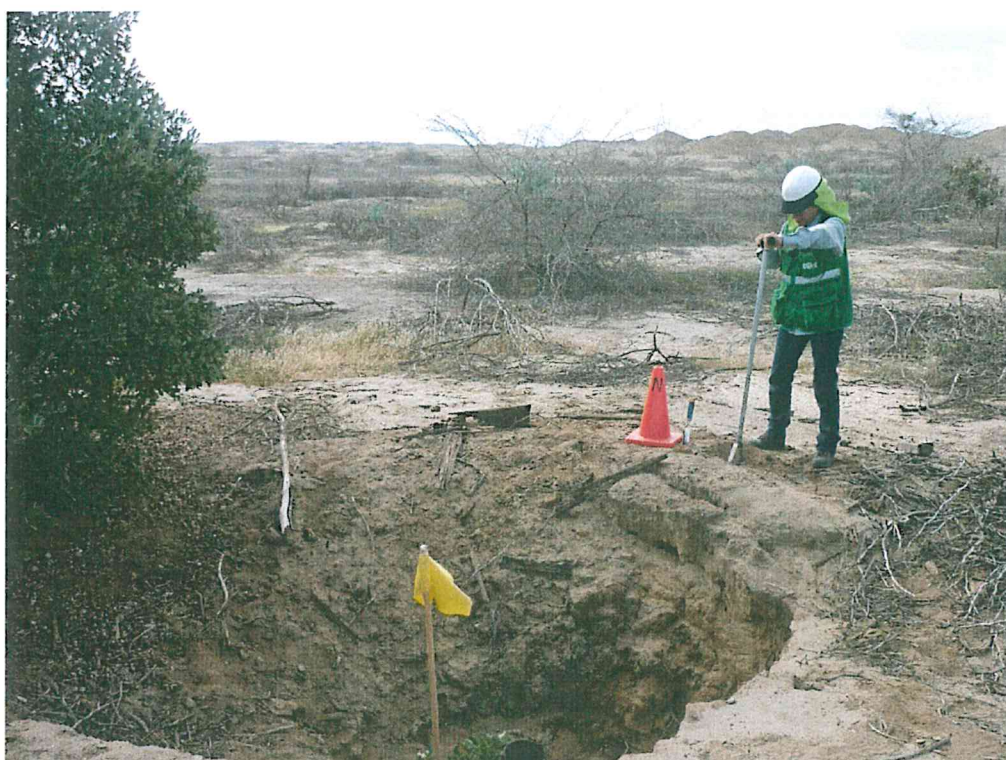
20. Los resultados obtenidos del análisis en laboratorio evidencian la presencia de suelo contaminado con hidrocarburos, dado que la concentración correspondiente a la Fracción de hidrocarburos F2 supera el ECA<sup>7</sup> para suelo de uso agrícola.

**Fotografía N° 2.** Vista panorámica del pozo T1401, se observa suelo con presencia de hidrocarburos en el área circundante.

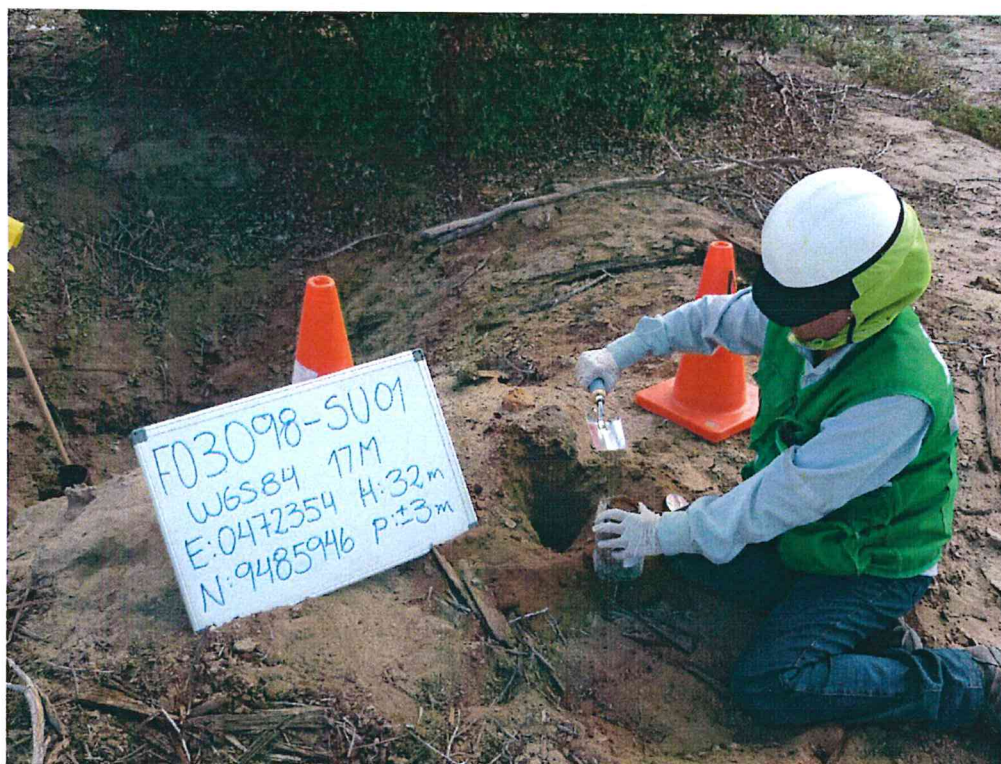
**Fotografía N° 3.** Vista del punto de muestreo F03098-SU01, ubicado a 5 m en dirección noreste del pozo.

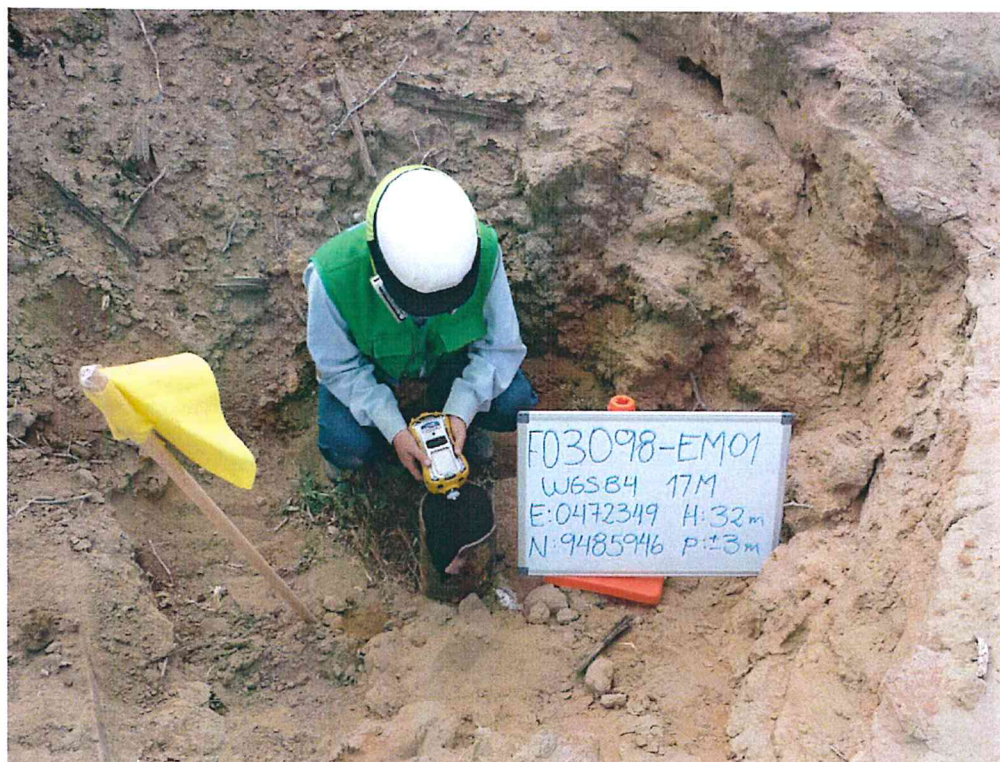
26. Los resultados obtenidos en boca de pozo (F03098-EM01) no muestran la presencia de COVs, ni concentraciones de H<sub>2</sub>S, ni del Límite Inferior de Explosividad (LEL); por lo que no se evidencia emisiones gaseosas fugitivas provenientes del pozo.

**Fotografía N° 4.** Vista de la medición de emisiones con código F03098-EM01, ubicado en boca del Pozo T1401.

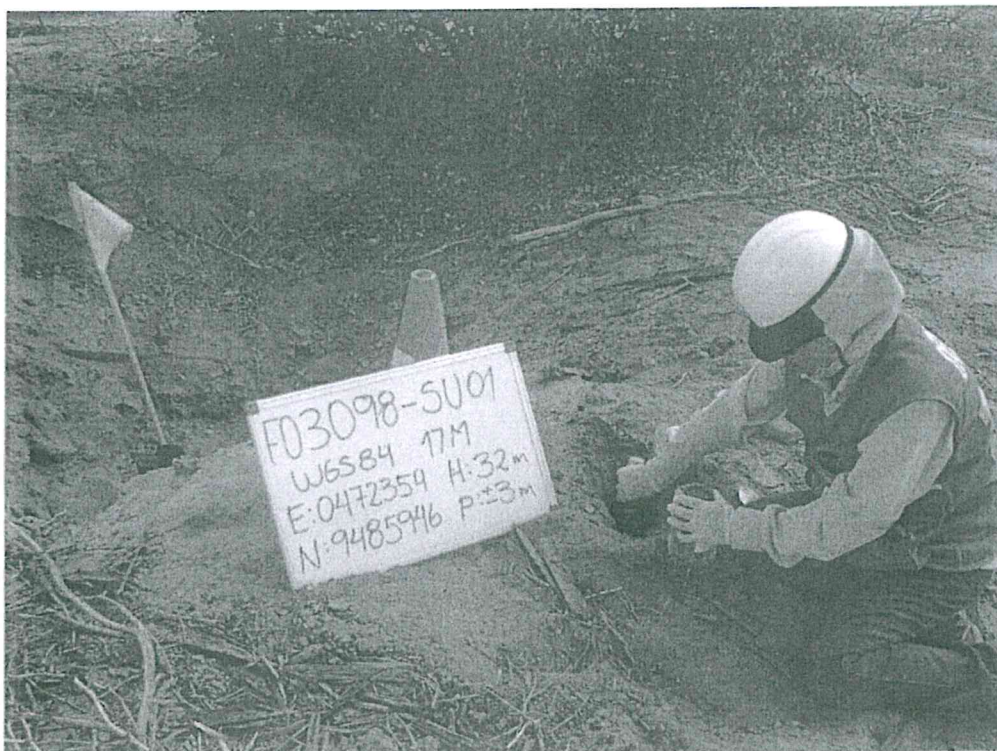
Fotografía N° 1. Toma de muestra de suelo en el punto F03098-SU01, ubicado a 5 m en dirección noreste del Pozo T1401.

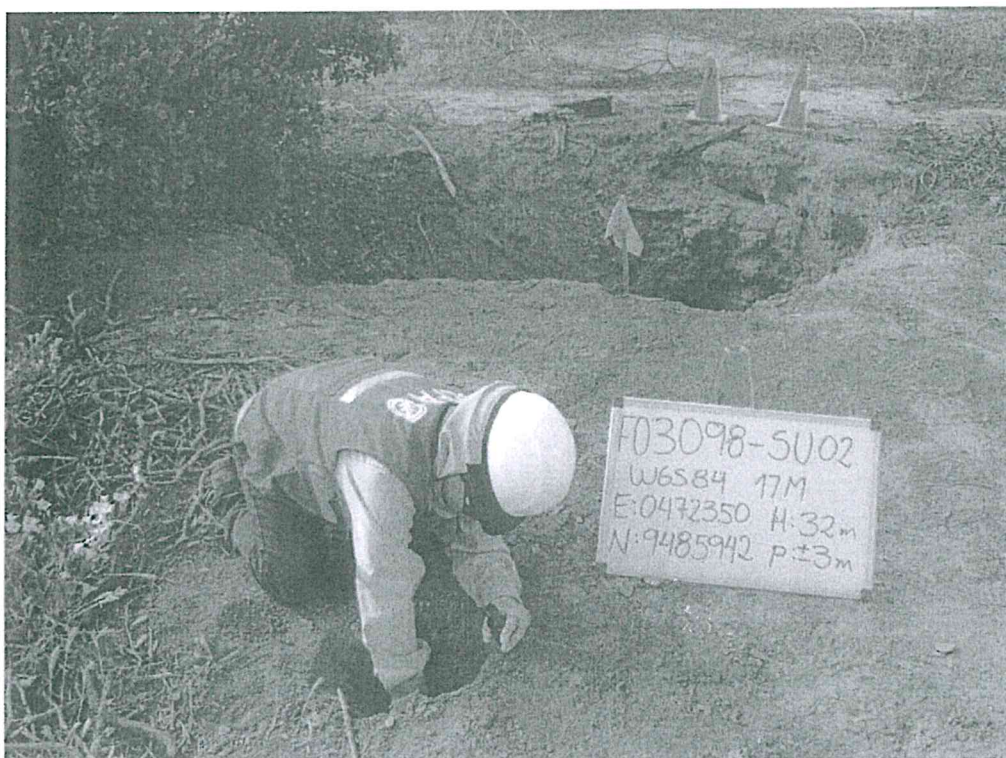
Fotografía N° 2. Toma de muestra de suelo en el punto F03098-SU02, ubicado a 4 m en dirección norte del Pozo T1401.

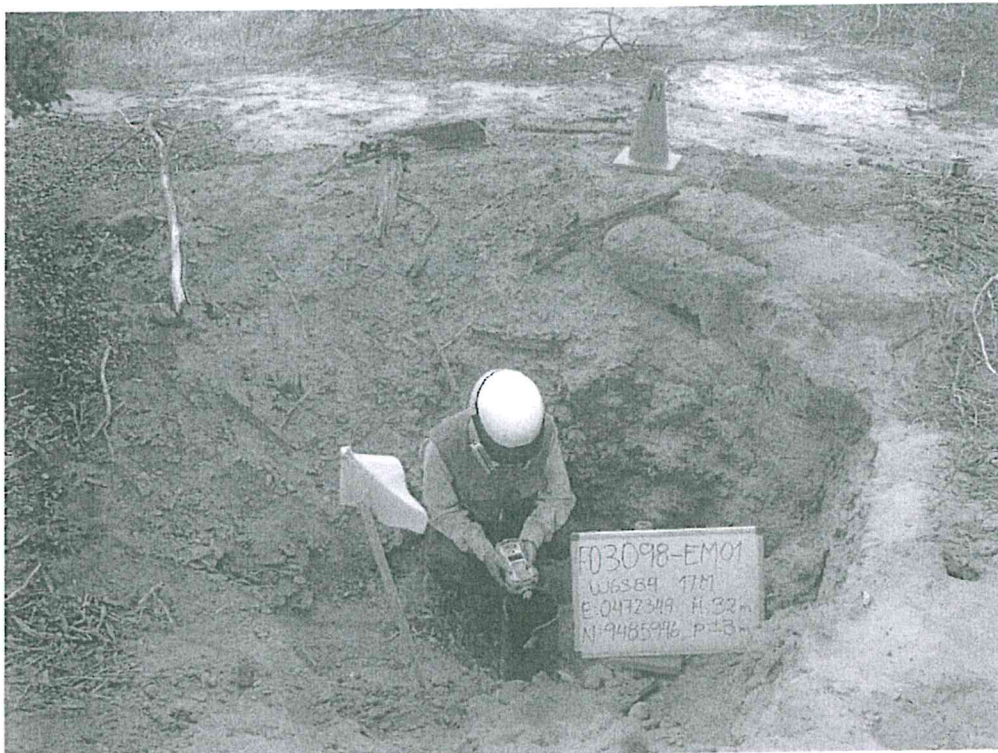
Fotografía N° 1. Medición en el punto F03098-EM01, ubicada en la boca del Pozo T1401.

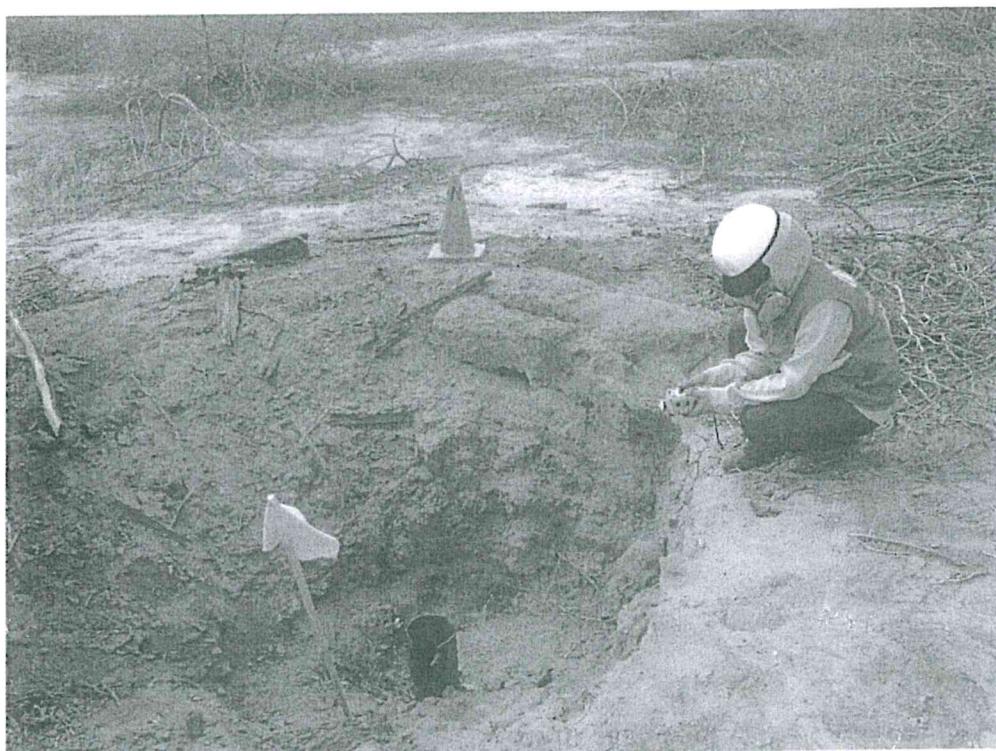
27. Los resultados obtenidos en los alrededores a la ubicación del pozo (F03098-VA01) no muestran la presencia de COVs, ni concentraciones H<sub>2</sub>S, ni del Límite Inferior de Explosividad (LEL); finalmente los niveles de oxígeno en esta área fueron los normales (20,9%), por lo que no existe peligro de inflamabilidad.

Fotografía N° 2. Mediciones en F03098-VA01, durante recorrido en el área circundante alrededor del Pozo T1401.

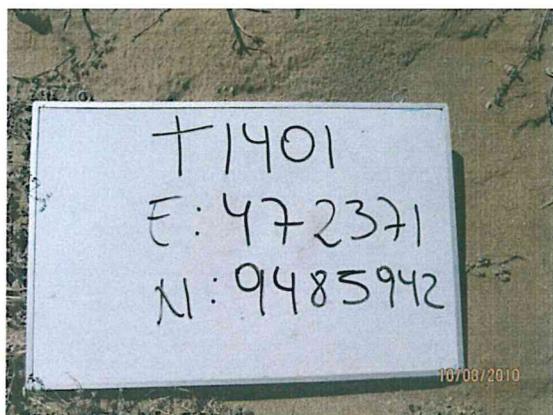
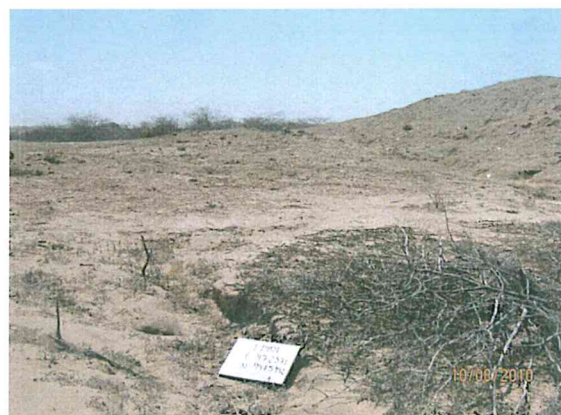
**3. REGISTRO FOTOGRÁFICO**

Pozo ATA, no ubicado, sin acceso vehicular, zona desértica y vegetación seca en la zona.

Inadecuado Abandono de Pozo
