Organismo de Evaluación y Fiscalización Ambiental - OEFA

**INFORME N° 1215 - 2014-OEFA/DE-SDCA**

**ASUNTO** : Identificación de pasivo ambiental del subsector hidrocarburos con código de Ficha OEFA F00911, ubicado en el Lote III, en el distrito de La Brea de la provincia Talara del departamento de Piura.

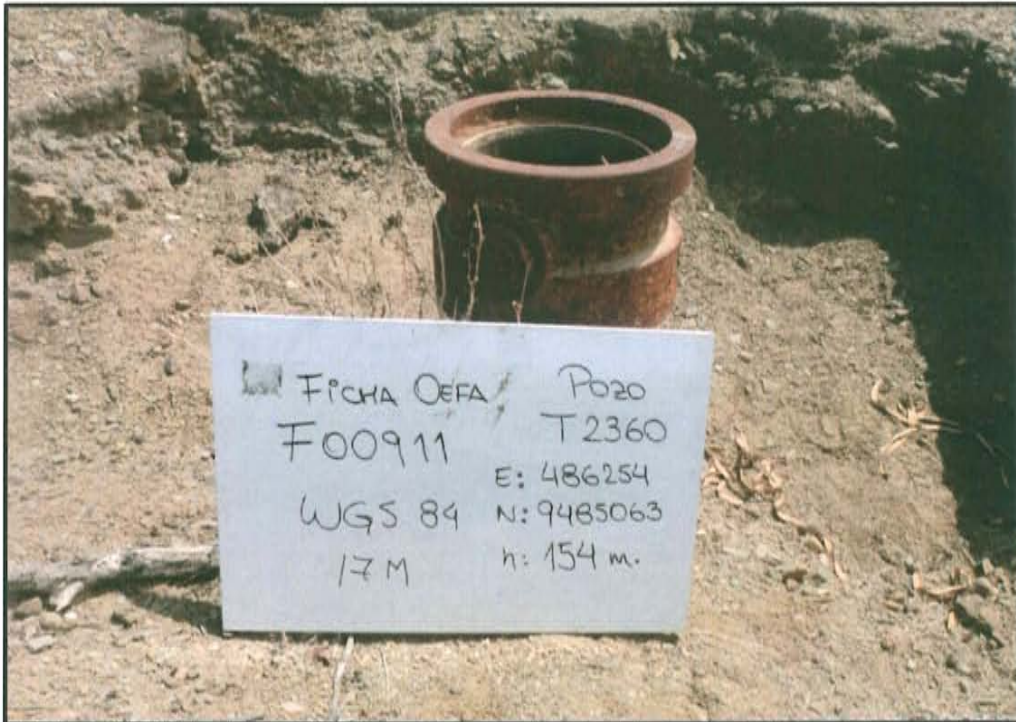
14. En la visita realizada por el OEFA el 25 de abril del 2014, se observó que el pozo inactivo presenta casing de 14 plg que sobresale una altura de 0,55 m desde la base de un hoyo de 0,5 m de profundidad, el mismo que se encuentra abierto y expuesto al ambiente. No se aprecia suelo con presencia de hidrocarburos a nivel superficial, no se perciben olores característicos a hidrocarburos provenientes del pozo. No se observaron poblaciones asentadas en las cercanías al pozo. Cuenta con acceso vehicular mediante trocha carrozable (ver Anexos 1 y 2).

Fotografía N° 1.- Pozo T2360 presenta casing de 14 plg que sobresale a una altura de 0,55 m desde la base del hoyo.

16. En ese sentido, de la revisión documentaria y evaluación in situ se tiene que el pozo se encuentra mal abandonado, toda vez que no se encuentra herméticamente cerrado ni en condiciones seguras para el abandono, conforme se establece en el Artículo 2° del Decreto Supremo N° 032-2004-EM – Reglamento de las Actividades de Exploración y Explotación de Hidrocarburos<sup>6</sup>.

41. Conforme a las conclusiones expuestas, se recomienda remitir el presente Informe a la Dirección General de Asuntos Ambientales Energéticos del Ministerio de Energía y Minas, para su conocimiento y fines pertinentes.

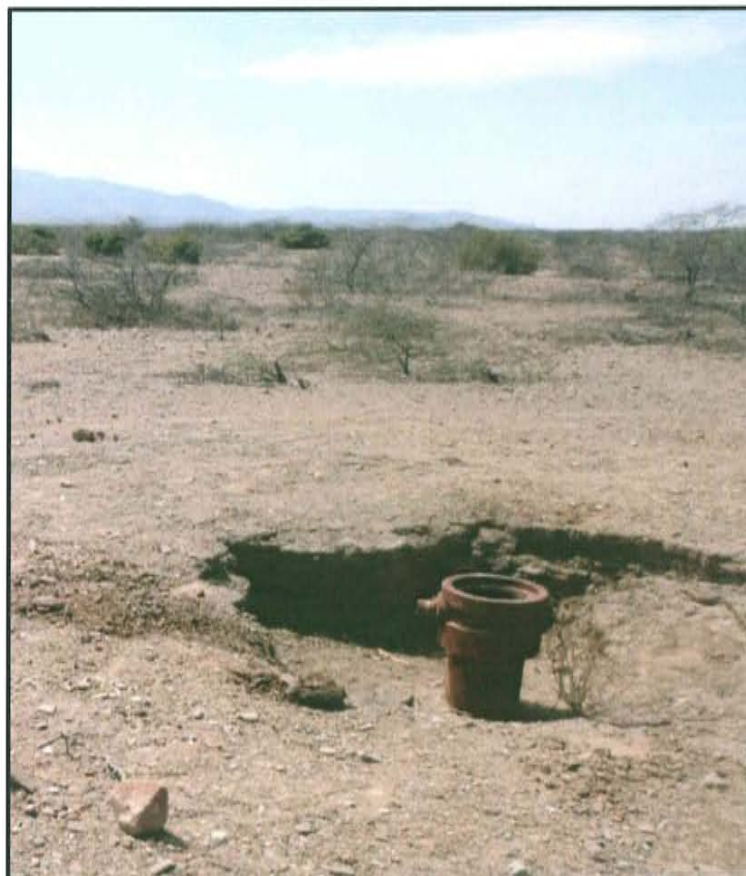
Fotografía N° 2. Vista panorámica del pozo T2360 para la selección de los puntos de muestreo de suelo en el área circundante.

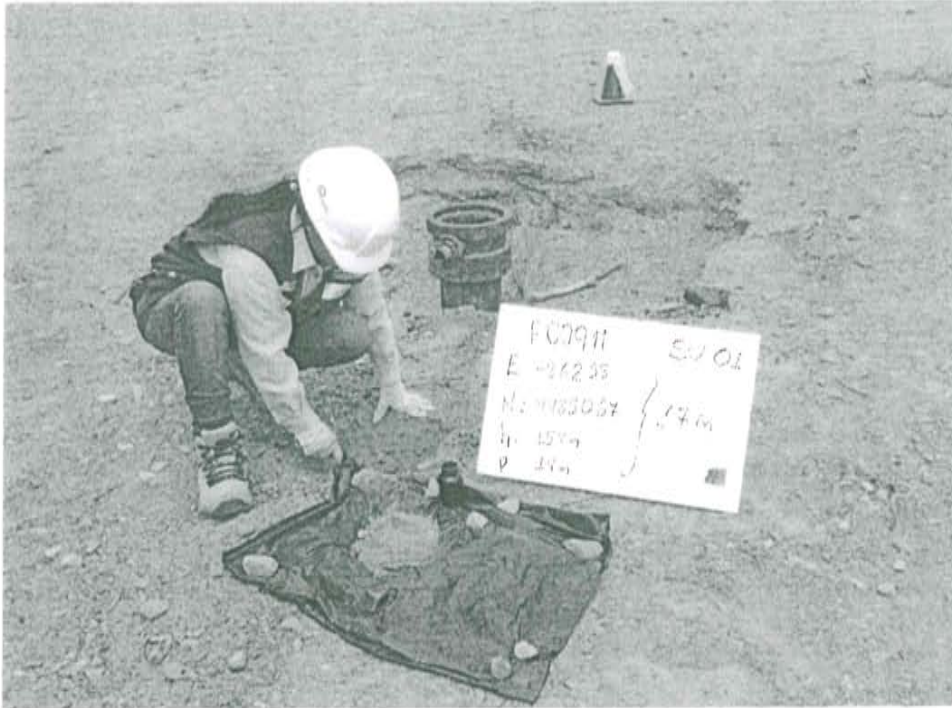
20. Los resultados obtenidos muestran la presencia de hidrocarburos en el suelo, correspondiente a la Fracción de Hidrocarburos F2 y Fracción de Hidrocarburos F3; en el punto de muestreo F00911-SU01, sin embargo, sus concentraciones no superan el ECA<sup>7</sup> para Suelo de uso agrícola, por lo que la estimación del nivel de riesgo se realizará en función a la estructura del pozo mal abandonado.

Fotografía N° 1. Toma de muestra en el punto F00911-SU01, ubicado a 2.4 m de distancia del casing del pozo T2360 a una profundidad de 0.20 m de la superficie del suelo.

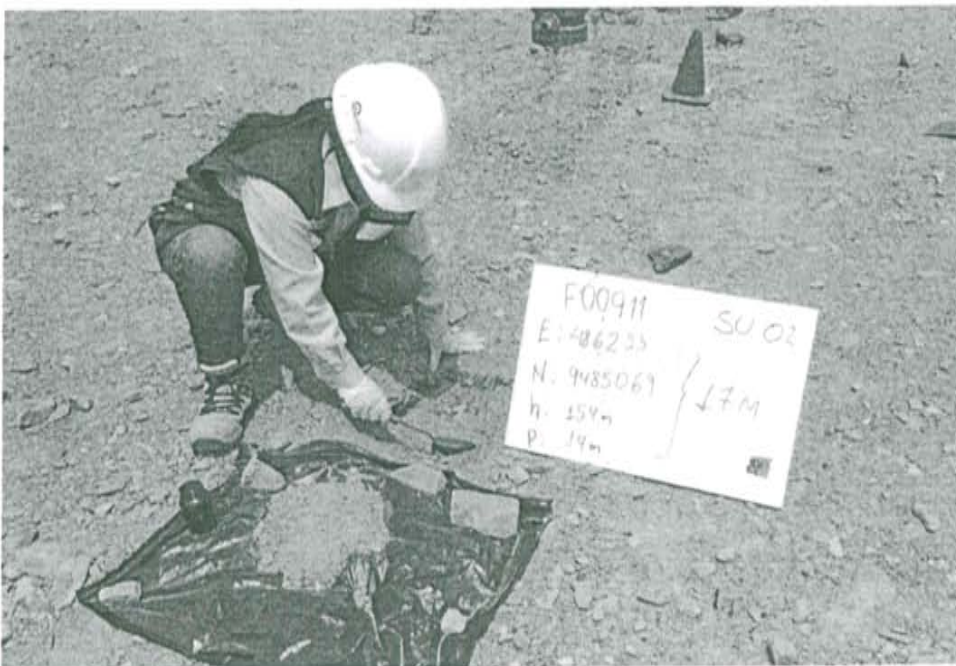
Fotografía N° 2. Toma de muestra en el punto F00911-SU02, ubicado a 5.2 m de distancia del casing del pozo T2360 a una profundidad de 0.20 m de la superficie del suelo.

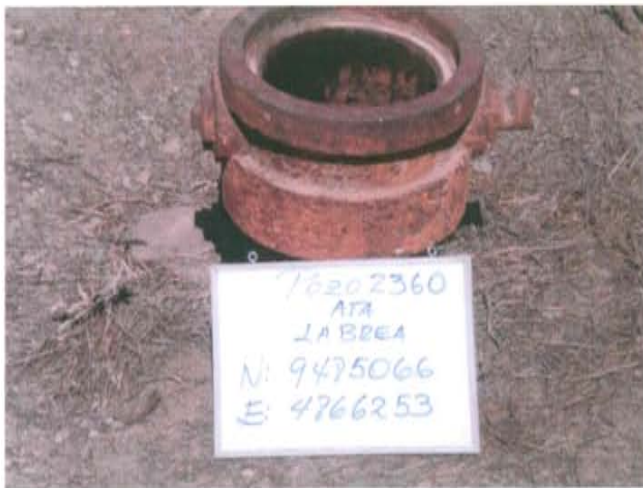
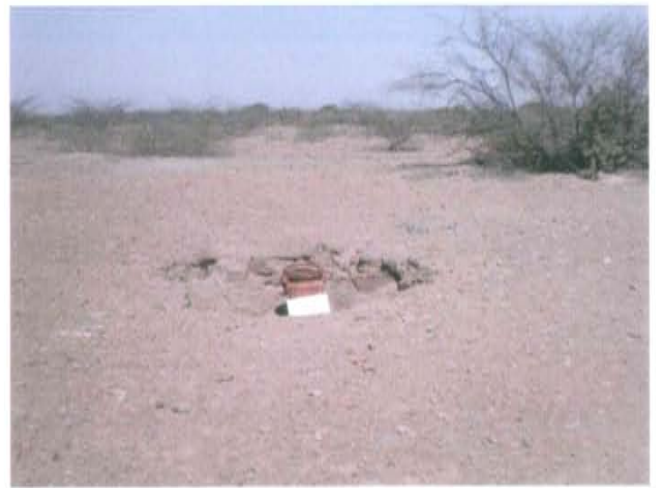
**3. REGISTRO FOTOGRÁFICO**

En la plataforma del pozo ATA 2360 no se observó suelos impregnados con hidrocarburos, no se observaron poblaciones cercanas, la zona no cuenta con vías de acceso al pozo. Las especies vegetales de la zona son: Espino, Algarrobo, Gramíneas y Zapote.

Pozo mal abandonado
