**INFORME N° 851 - 2014-OEFA/DE-SDCA**

ASUNTO : Identificación de pasivo ambiental del subsector hidrocarburos con código de Ficha OEFA F01016, ubicado en el Lote I, en el distrito de Pariñas de la provincia Talara del departamento de Piura.

1. El presente Informe tiene por objeto comunicar que el pozo mal abandonado (con código PERUPETRO T2568) y el suelo contaminado circundante a él, constituyen un pasivo ambiental del subsector hidrocarburos, identificado con código de Ficha OEFA F01016. Este pasivo ambiental se encuentra ubicado en el distrito de Pariñas de la provincia Talara del departamento de Piura, el cual fue verificado en campo el 30 de Mayo de 2014.

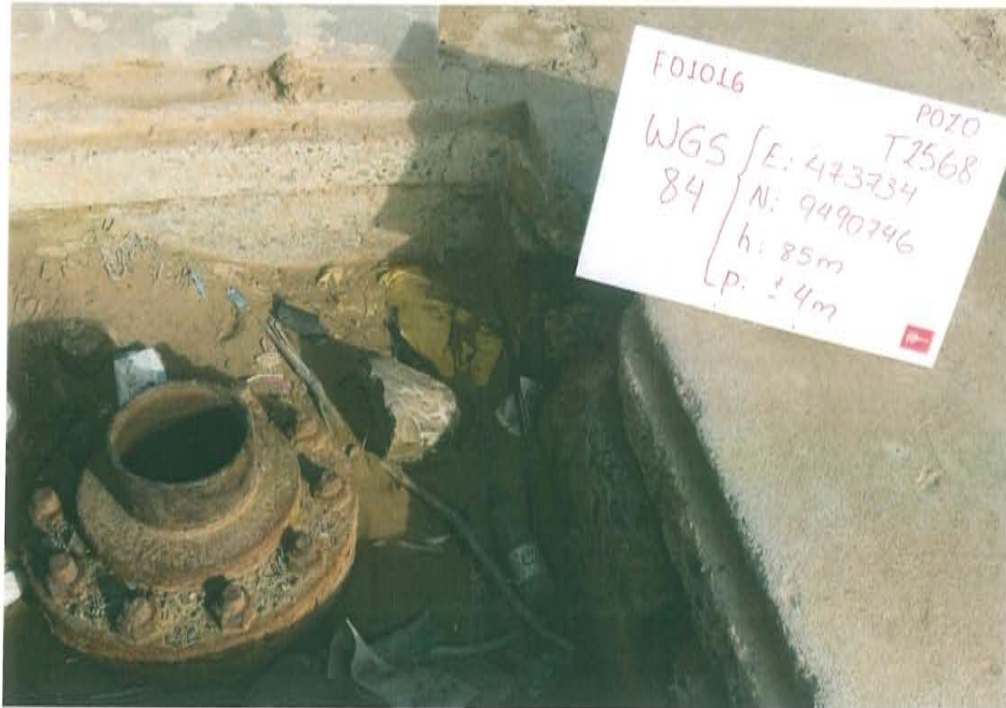
13. Durante la evaluación in situ realizada por el OEFA del 30 de Mayo del 2014, se pudo observar un pozo inactivo con cabezal abierto y casing corroído a nivel del suelo a una altura de 0,3 m con brida emperrada. La cantina de concreto se encuentra en mal estado debido a que presenta una fisura en uno de sus lados por donde posiblemente este migrando parte del hidrocarburo contenido hacia el área que rodea el pozo, además se visualiza impregnación alrededor de la cantina y algunos desperdicios de origen doméstico dentro de la misma.

Fotografía N° 1. Identificación del pozo inactivo con código PERUPETRO T2568, con casing a una altura de 0,30 m a nivel del suelo, en estado corrosivo y presencia de la cantina.

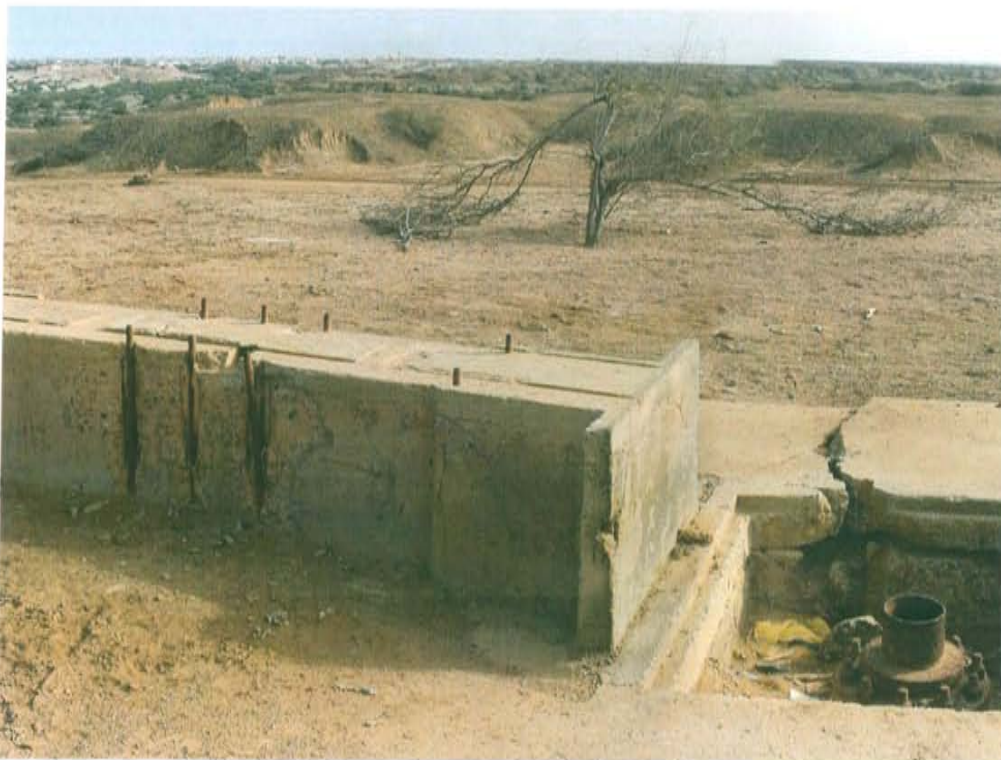
Fotografía N° 2. Vista panorámica del del área circundante del pozo inactivo T2568 en el que se visualiza la viga monolítica (base de la unidad de bombeo).

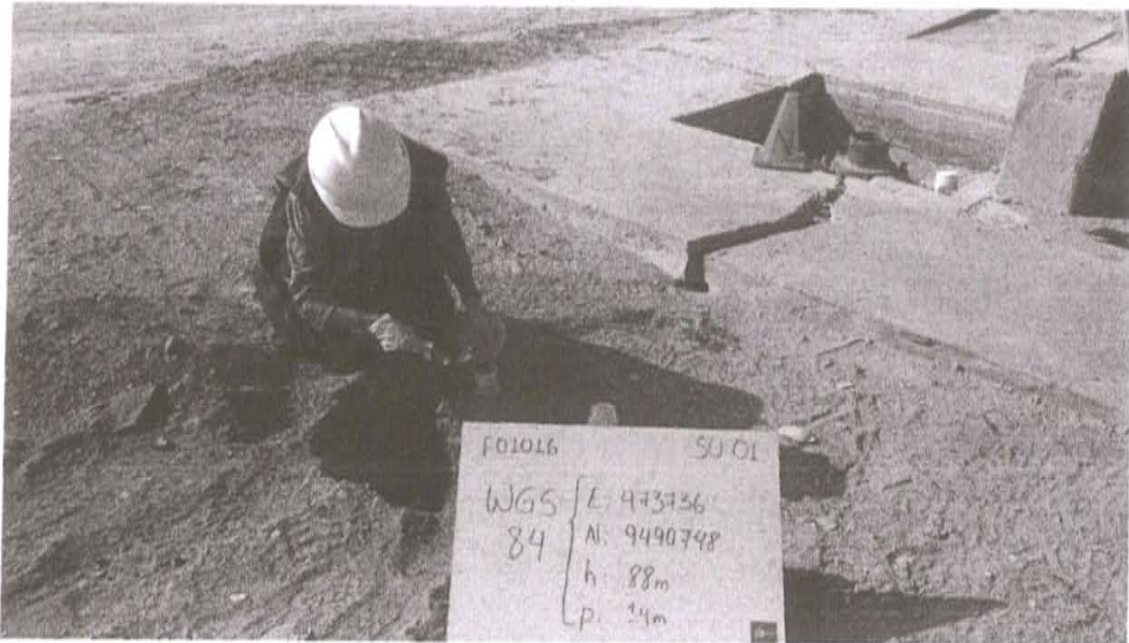
Fotografía N° 1. Toma de muestra de suelo en el punto F01016-SU01, ubicado a 3,10 m aproximadamente del Pozo T2568.

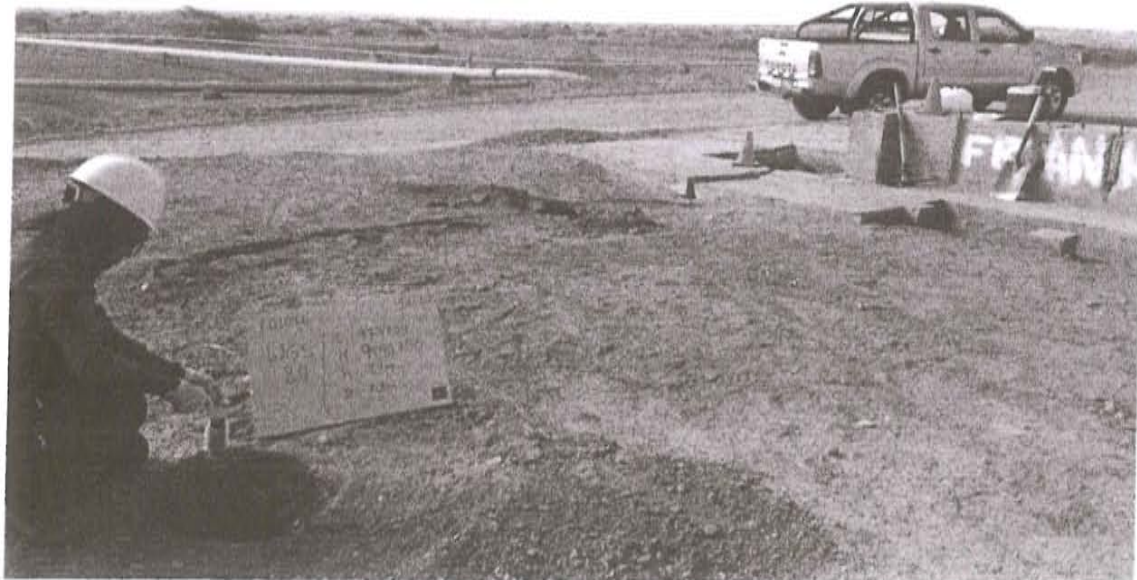
Fotografía N° 2. Toma de muestra de suelo en el punto F01016-SU02, ubicado a 7,30 m aproximadamente del Pozo T2568.

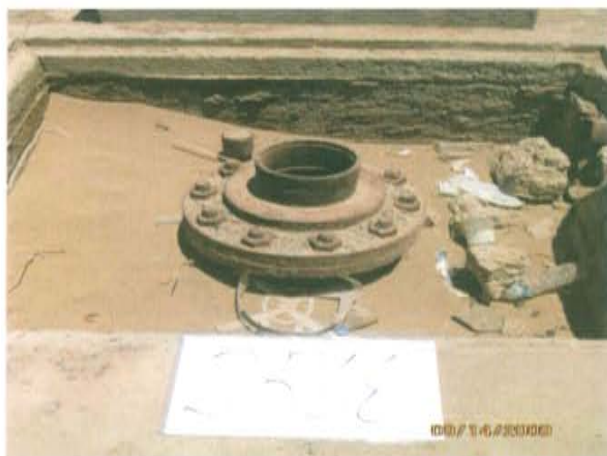
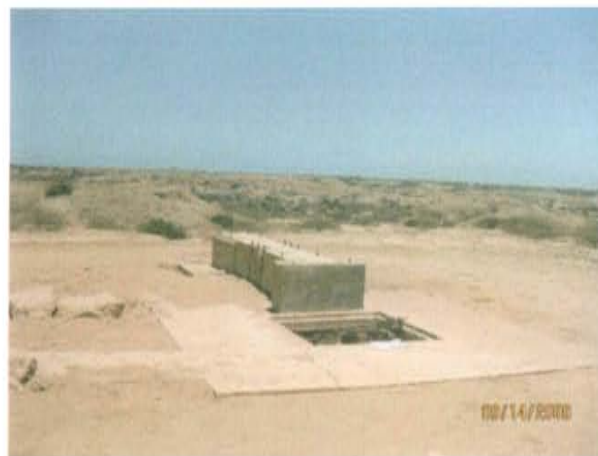
**3. REGISTRO FOTOGRÁFICO**

Pozo abierto en superficie, dentro un hoyo de concreto armado y presencia de base de equipo de extracción, se emplaza en una pequeña plataforma. Cuenta con acceso vial directo y el Informe final de PERUPETRO S.A. el 2002 lo considera un pasivo ATA.

Por inadecuado abandono de pozo de la anterior actividad de hidrocarburos.
