**INFORME N° 0353 - 2015-OEFA/DE-SDCA-CIPASH**

**ASUNTO** : Identificación de pasivo ambiental del subsector hidrocarburos con código de Ficha OEFA F01385, ubicado en el Lote VII/VI (ex Lote VII), en el distrito de La Brea de la provincia Talara del departamento de Piura.

1. El presente Informe tiene por objeto comunicar que el pozo mal abandonado (con código PERUPETRO T1173) constituye un pasivo ambiental del subsector hidrocarburos, identificado con código de Ficha OEFA F01385. Este pasivo ambiental se encuentra ubicado en el Lote VII/VI (ex Lote VII), en el distrito de La Brea de la provincia Talara del departamento de Piura, el cual fue verificado en campo el 07 de julio del 2014.

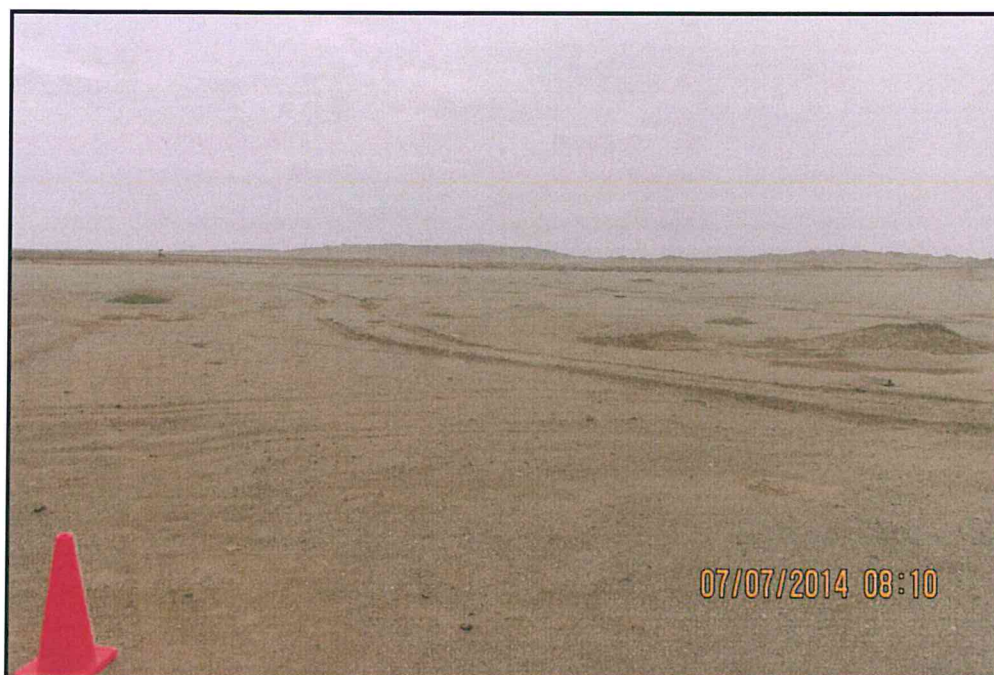
Fotografía N° 1. Vista panorámica del área circundante al pozo T1173, no se observa la presencia de población ni de vegetación.

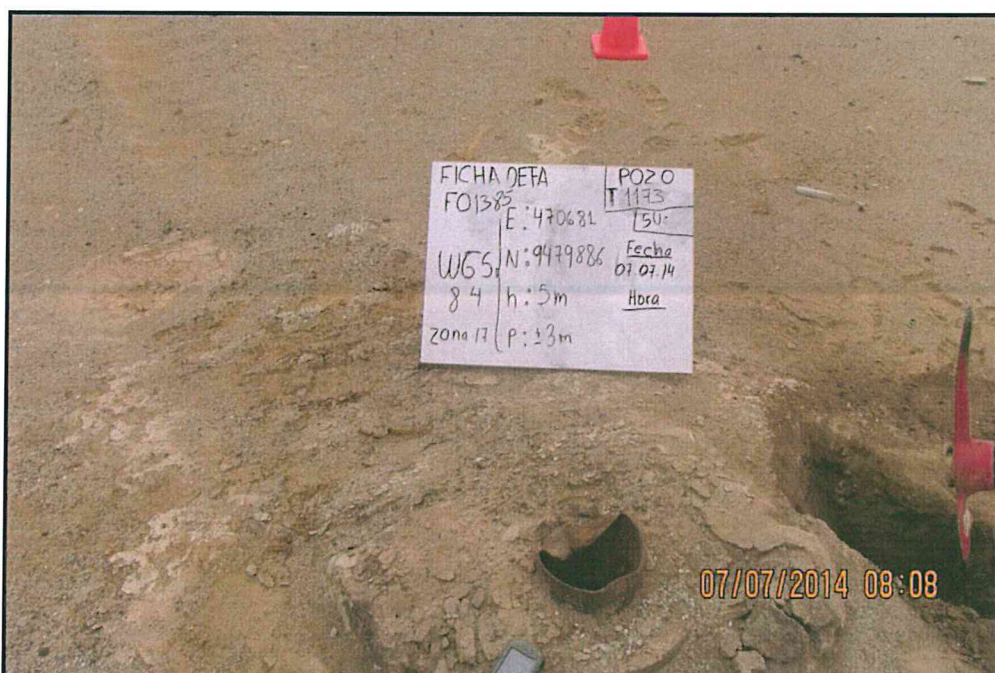
14. En la visita realizada por el OEFA el 07 de julio del 2 014, se observó el pozo inactivo ubicado en terreno habilitado tipo terraplén, que no cuenta con vía de acceso vehicular directo. Se observa casing de 5 plg que se encuentra cortado a una altura de 0,2 m desde la superficie del suelo. El casing se encuentra en estado de corrosión, abierto y expuesto al ambiente y no cuenta con elementos de cierre que aseguren su hermetismo. No se aprecia suelo con presencia de hidrocarburos a nivel superficial en el área

circundante al pozo, no se percibieron olores característicos a hidrocarburos asociados a la presencia de emisiones gaseosas provenientes del pozo ni afloramiento superficial (ver Anexos 1 y 2).

| Factores | Escenarios | Puntuación |
|---|---|---|
| Potencial de colapso | El casing se encuentra cortado a una altura de 0,2 m de altura desde la superficie del suelo. | 1 |

Fotografía N° 2. Pozo con código PERUPETRO T1173; con casing cortado a una altura de 0,2 m desde la superficie del suelo.

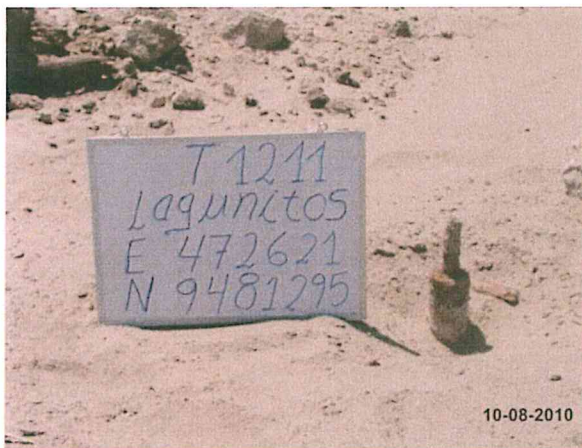
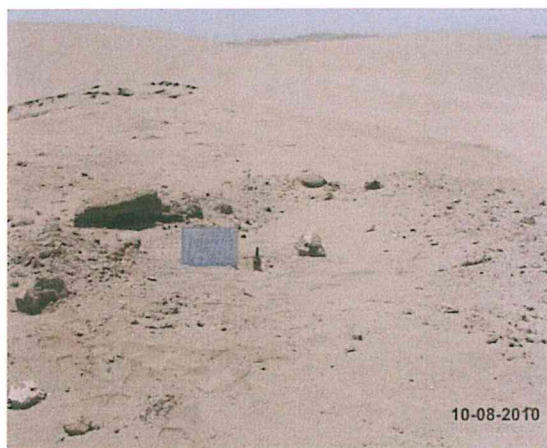
**3. REGISTRO FOTOGRÁFICO**

Inadecuado abandono del pozo
