INFORME N° 211 - 2014-OEFA/DE-SDCA-CIPASH

ASUNTO : Identificación de pasivo ambiental del subsector hidrocarburos con código de Ficha OEFA F01613, ubicado en el Lote VII/VI (ex Lote VII), en el distrito de La Brea Negritos de la provincia Talara del departamento de Piura.

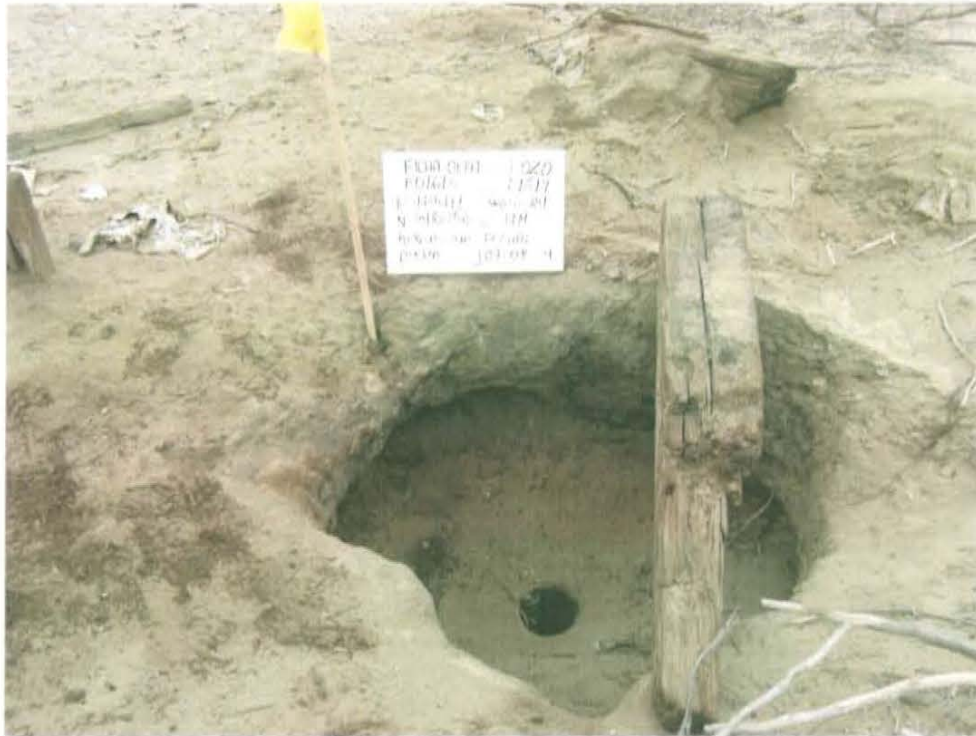
Fotografía N° 1. El Pozo T1819, se ubica en un hoyo, en donde se observa el casing cortado al ras del suelo con un diámetro de 8 pulgadas y un tubing de 2,5 pulgadas, sin cabezal ni válvulas que aseguren su hermetismo.

16. En ese sentido, de la revisión documentaria y evaluación in situ se tiene que el pozo se encuentra mal abandonado, toda vez que no se encuentra herméticamente cerrado ni en condiciones seguras para el abandono, conforme se establece el Artículo 2° del Decreto Supremo N° 032-2004-EM - Reglamento de las Actividades de Exploración y Explotación de Hidrocarburos⁶. Además de presentar suelo contaminado con hidrocarburos en el área circundante al pozo y emisiones gaseosas fugitivas provenientes del mismo.

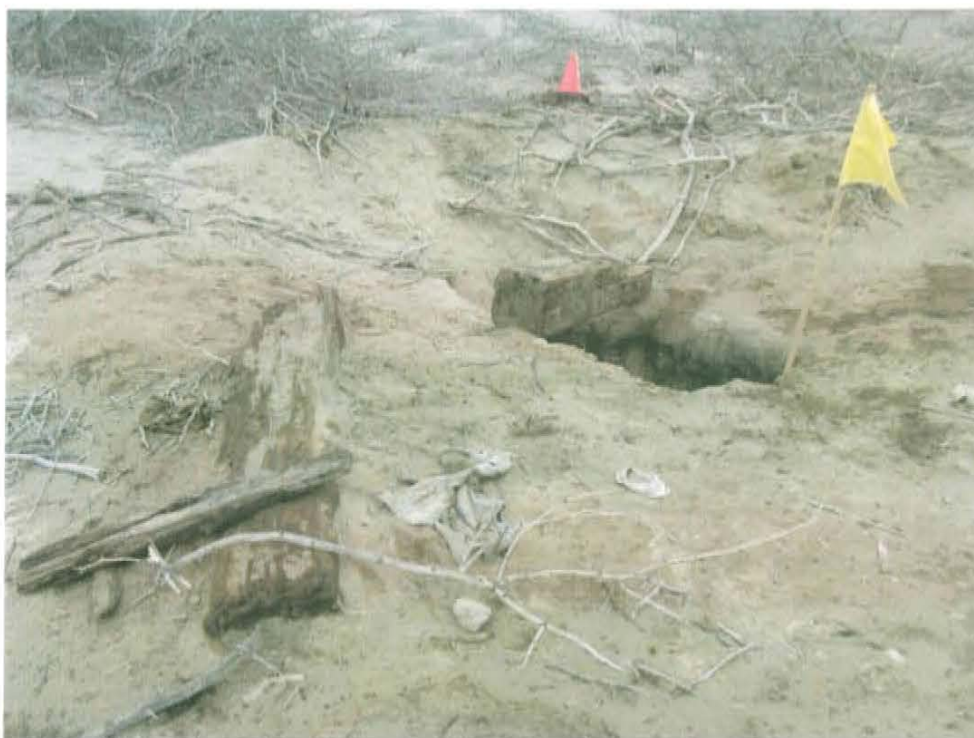
Fotografía N° 3. En la zona adyacente al Pozo T1819, se observa restos de madera y suelo impregnado a nivel superficial.

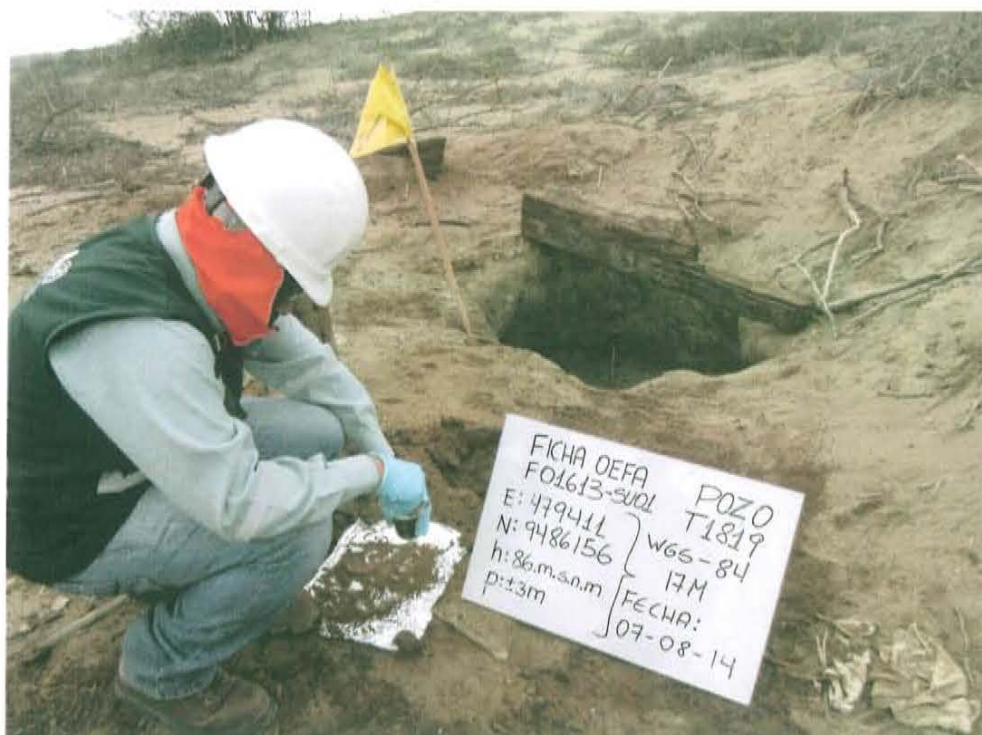
Fotografía N° 4. Toma de muestra de suelo en el punto F01613-SU01, ubicado a 1,8 m del Pozo T1819.

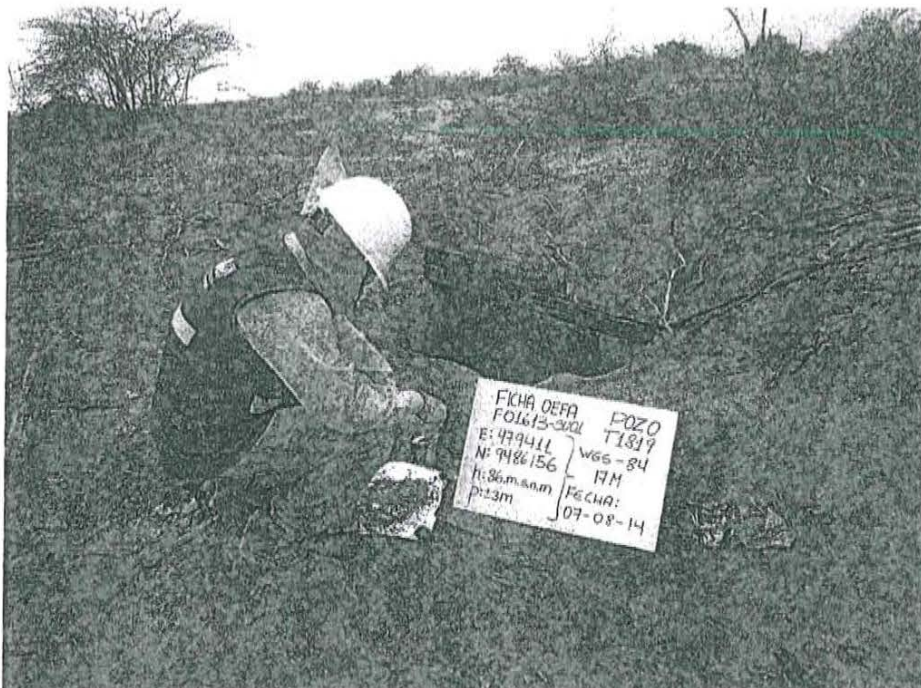
20. Los resultados obtenidos del análisis en laboratorio evidencian la presencia de suelo contaminado con hidrocarburos, dado que las concentración correspondiente a la Fracción de hidrocarburos F3 de la muestra F01613-SU01, supera el ECA para suelo de uso agrícola.

Fotografía N° 1. Toma de muestra de suelo en el punto F01613-SU01, ubicado a 1,8 m aproximadamente del Pozo T1819.

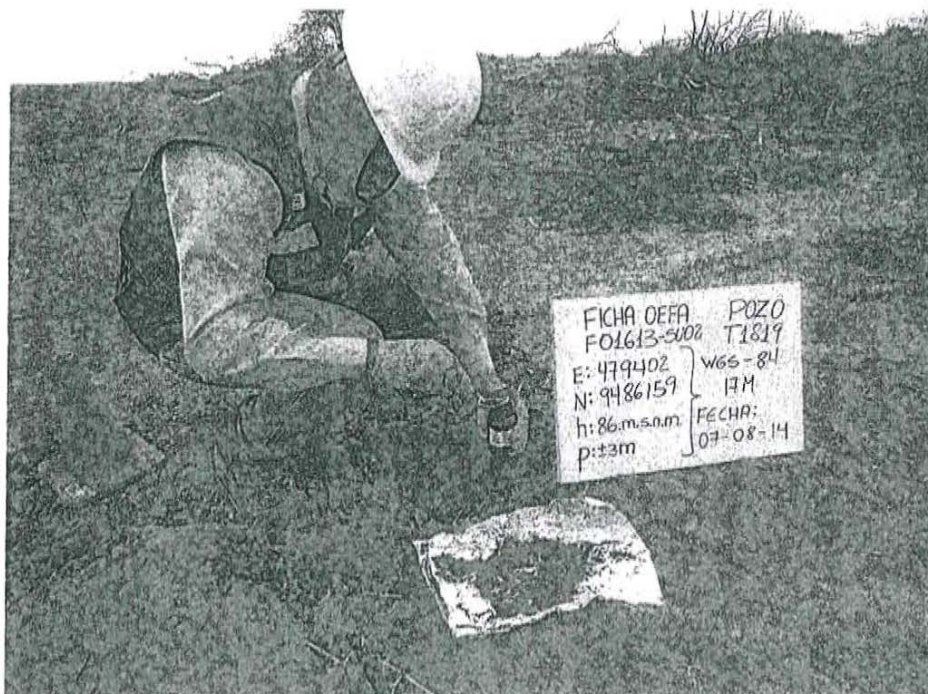
Fotografía N° 2. Toma de muestra de suelo en el punto F01613-SU02, ubicado a 11 m aproximadamente del Pozo T1819.

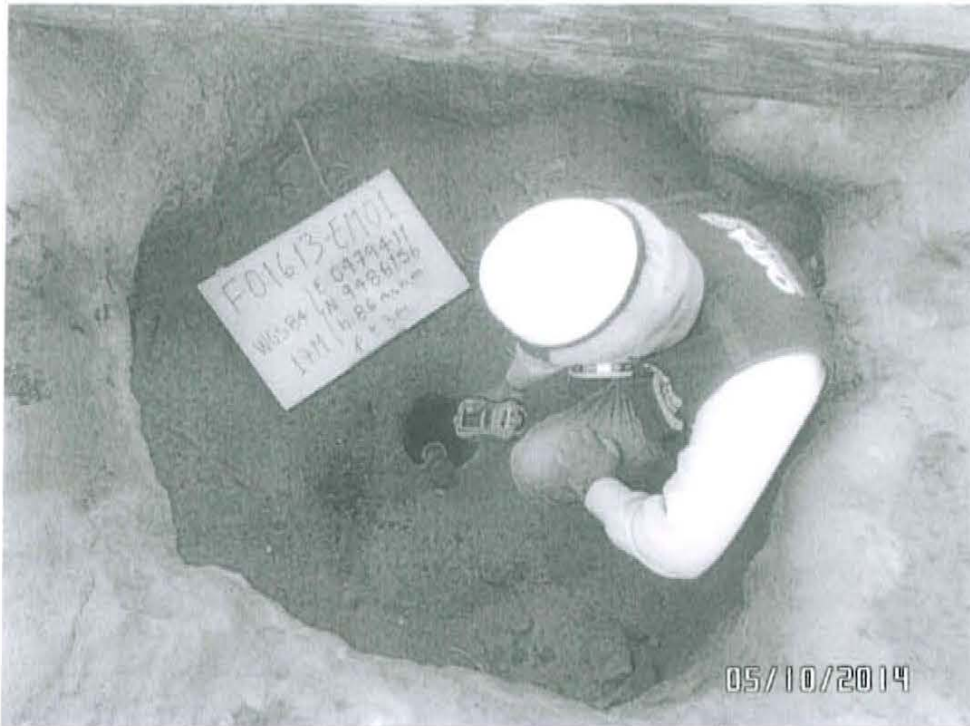
26. Los resultados obtenidos en boca de pozo (F01613-EM01) muestran la presencia de COVs y que el Límite Inferior de Explosividad (LEL) alcanza valores hasta 100%, evidenciando que las emisiones gaseosas fugitivas provenientes del pozo están compuestas por una mezcla de gases con características combustibles y posiblemente inflamables con comportamiento no constante. Las concentraciones de H₂S, muestran una disminución significativa respecto a las concentraciones en boca de pozo.

Fotografía N° 1. Medición en el punto F01613-EM01, ubicado en boca del Pozo T1819.

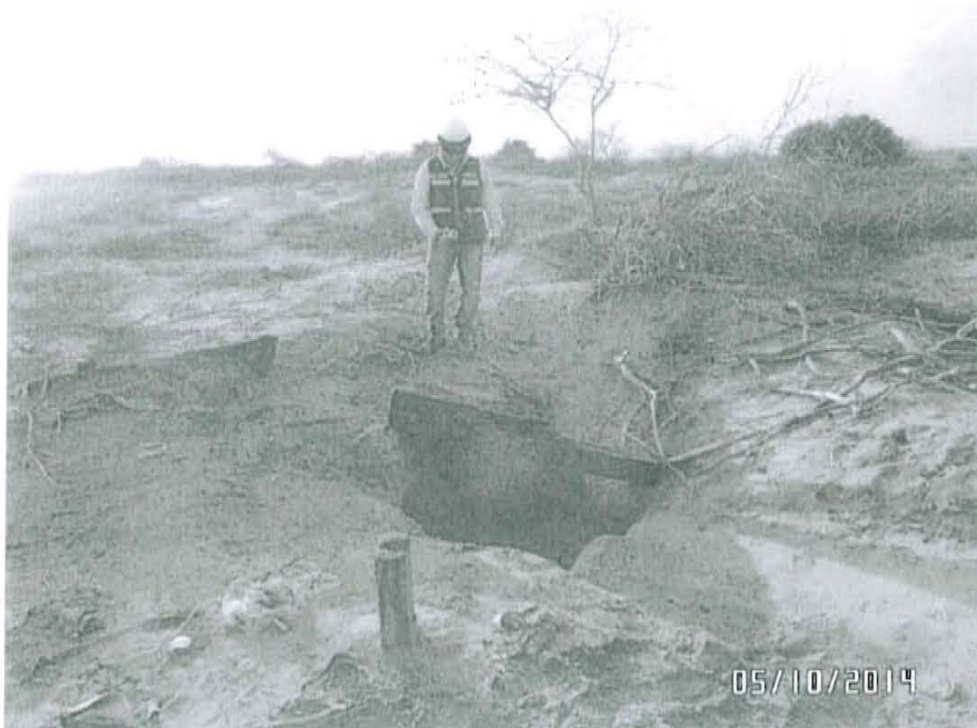
27. Los resultados obtenidos en los alrededores a la ubicación del pozo (F01613-VA01) muestran que no son significativos en comparación con las mediciones obtenidas en boca de pozo.

Fotografía N° 2. Mediciones en F01613-VA01, recorrido en el área circundante alrededor del Pozo T1819.

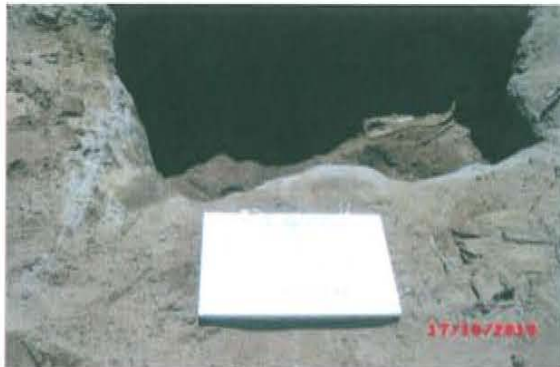
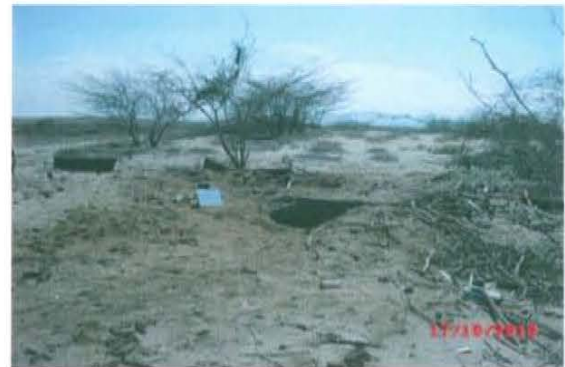
Número: 1508
Fecha: 17/10/2010
1. LOCALIZACIÓN
Lote: VII
Área de Producción : ANCHA
Distrito: Pariñas
Provincia: Talara
Región: Piura
Identificación del Pozo según PERUPETRO : T1819
Coordenadas UTM Insitu (Sistema WGS-84)
Zona
Norte
Este
9486156
479411
17
2. DESCRIPCIÓN DEL PASIVO AMBIENTAL
Pozo ATA, con fluido en el fondo, cantina destruida con restos de madera, sin acceso vehicular y vegetación seca en la zona.
3. REGISTRO FOTOGRÁFICO

4. CAUSA / ORIGEN
Inadecuado Abandono de Pozo
5. TIPOS DE PASIVOS AMBIENTALES (Marque con X el que corresponda).
