INFORME N° 401 - 2014-OEFA/DE-SDCA-CIPASH

ASUNTO : Identificación de pasivo ambiental del subsector hidrocarburos con código de Ficha OEFA F01508, ubicado en el Lote VII/VI (ex Lote VII), en el distrito de La Brea de la provincia Talara del departamento de Piura.

III. IDENTIFICACIÓN DE PASIVO AMBIENTAL DEL SUBSECTOR HIDROCARBUROS CON CÓDIGO DE FICHA OEFA F01508

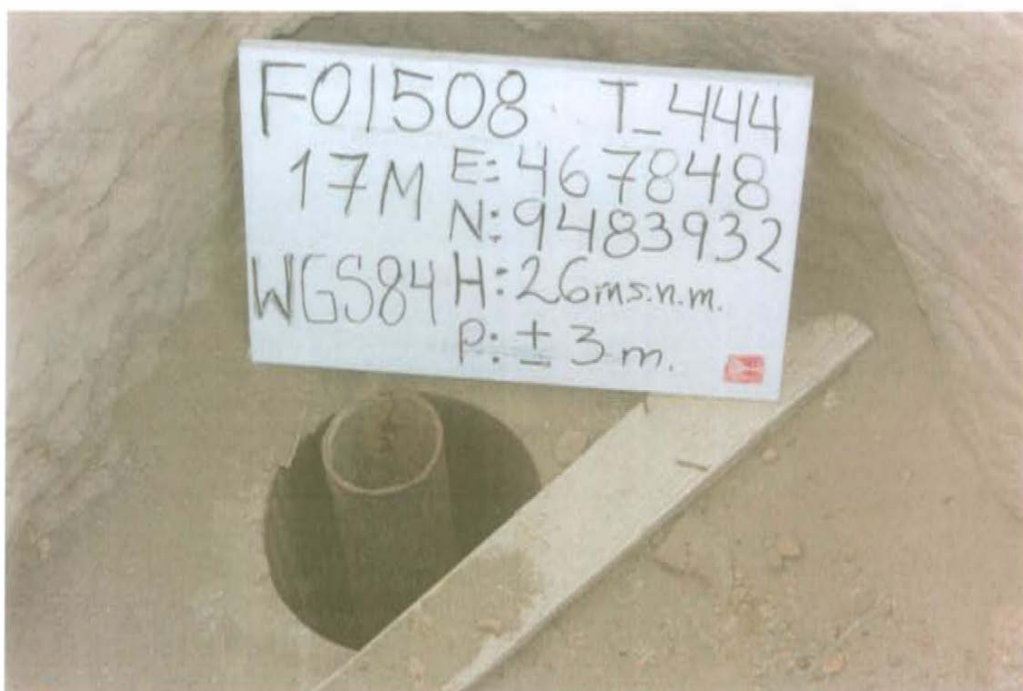
Fotografía N° 1. Pozo T_444, presenta casing de superficie y casing de producción dentro de un hoyo.

14. Durante la evaluación in situ realizada por el OEFA el 7 de agosto de 2014 se observó un pozo inactivo, el cual no cuenta con terraplén habilitado ni acceso vehicular, presenta casing de superficie y de producción de aproximadamente 13½ y 5¼ pulgadas de diámetro respectivamente, cortado y corroído que se encuentra dentro de un hoyo de aproximadamente 1,6 m de profundidad. El pozo no cuenta con elementos de cierre, por

lo que se encuentra abierto al ambiente; sin embargo, no se percibió emisiones gaseosas provenientes del pozo ni se observó afloramiento superficial de líquidos (ver anexos 1, 2 y 3).

16. En ese sentido, de la revisión de los antecedentes y las observaciones en campo se tiene que el pozo se encuentra mal abandonado, toda vez que no se encuentra herméticamente cerrado ni en condiciones seguras para el abandono, conforme se establece en el Decreto Supremo N° 032-2004-EM - Reglamento de las Actividades de Exploración y Explotación de Hidrocarburos⁶. Además de presentar suelo contaminado con hidrocarburos.

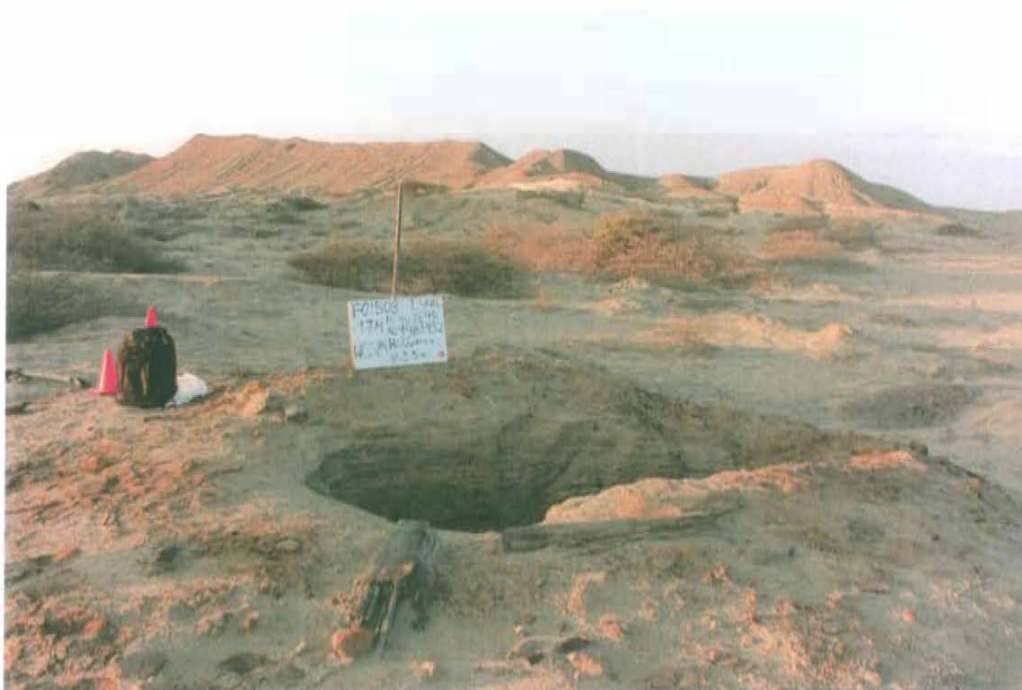
Fotografía N° 2. El área evaluada se encuentra en una zona desértica que presenta un paisaje caracterizado por planicies.

13. El área evaluada se encuentra en una zona desértica de bosque seco, presenta un paisaje caracterizado por planicies, microtopografía plana y suelo susceptible a la erosión eólica, de escasa precipitación y ausencia de escorrentías superficiales; sin embargo, se observa en la zona vegetación en las que se distinguen el algarrobo y el bichayo.

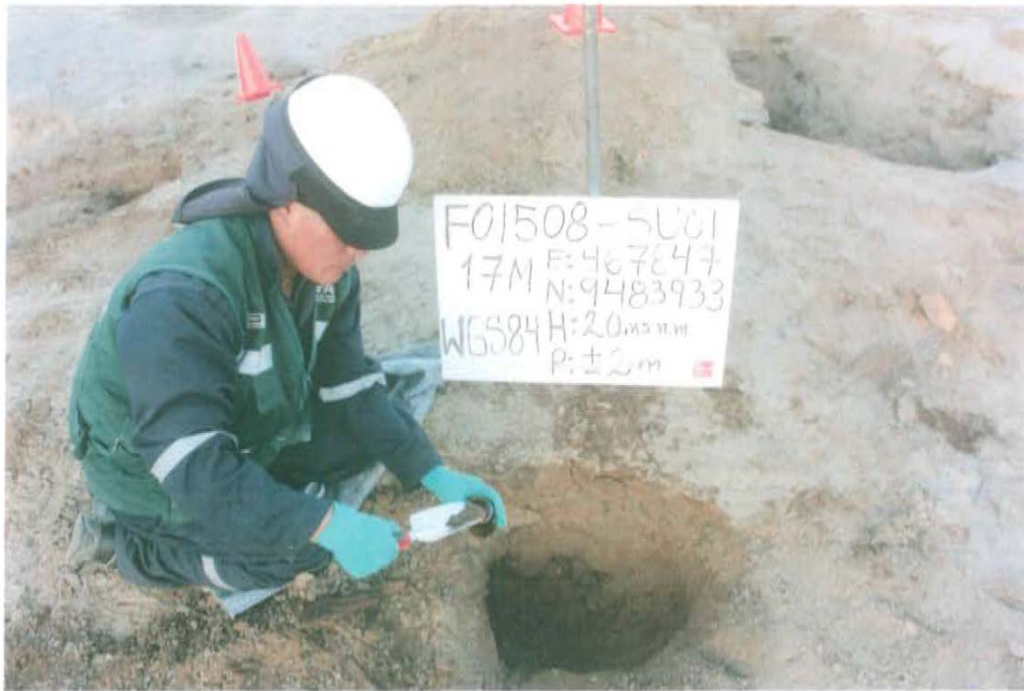
Fotografía N° 3. Toma de muestra de suelo en el punto F01508-SU01.

17. Producto del recorrido y exploración del área circundante al pozo se establecieron los puntos de muestreo, de los cuales se recolectaron dos (2) muestras puntuales de suelo para su correspondiente análisis en un laboratorio acreditado por INDECOP¹. Para la toma de muestra se siguieron los criterios establecidos en la Guía para Muestreo de Suelos en el marco del Decreto Supremo N° 002-2013-MINAM, Estándares de Calidad Ambiental (ECA) para suelo, aprobado con Resolución Ministerial N° 085-2014-MINAM.
18. La descripción y ubicación de los puntos de muestreo de suelo; así como, los parámetros analizados en laboratorio se detallan en la Tabla 1 (ver anexo 4).

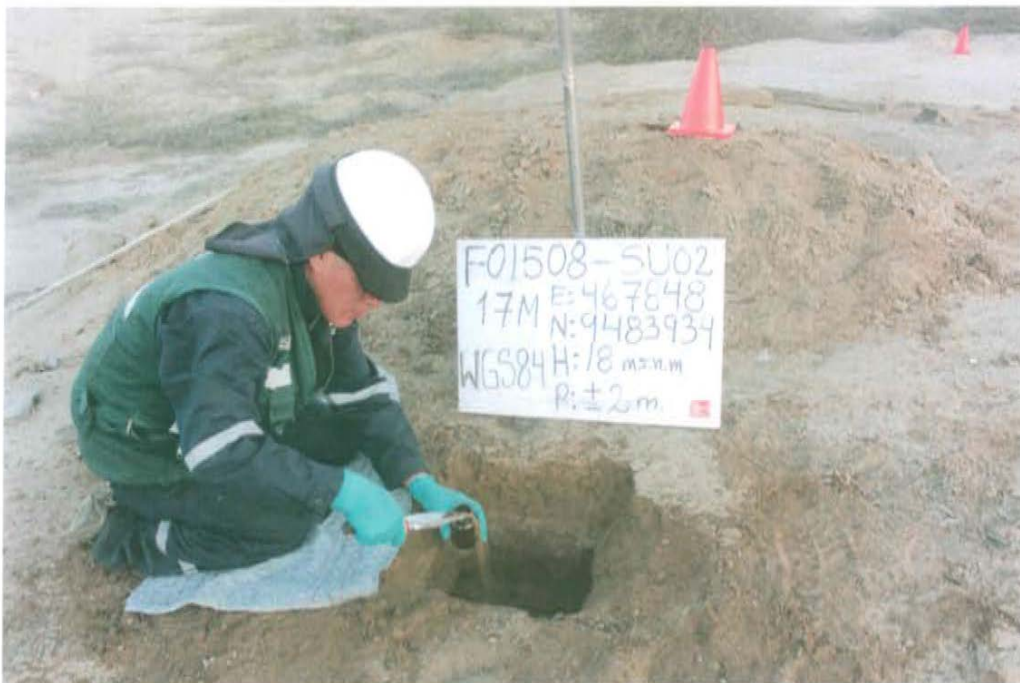
Fotografía N° 4. Toma de muestra de suelo en el punto F01508-SU02.

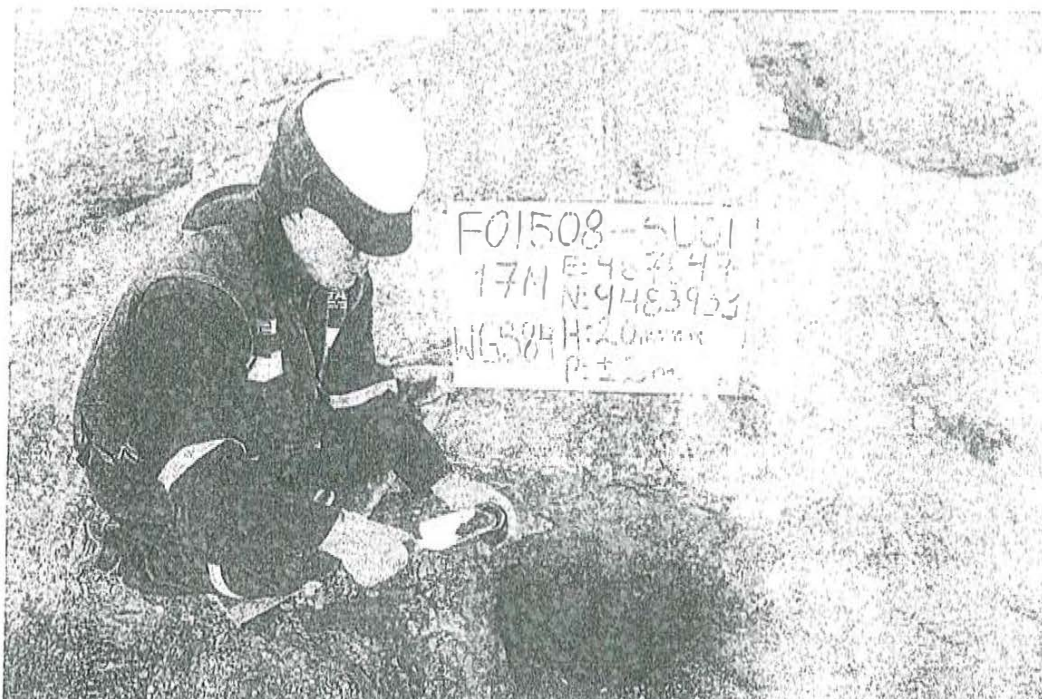
Fotografía N° 1. Toma de muestra de suelo en el punto F01508-SU01, aproximadamente a 3 m al Oeste del Pozo T_444 y a una profundidad de 0,10 m a 0,20 m de la superficie del suelo.

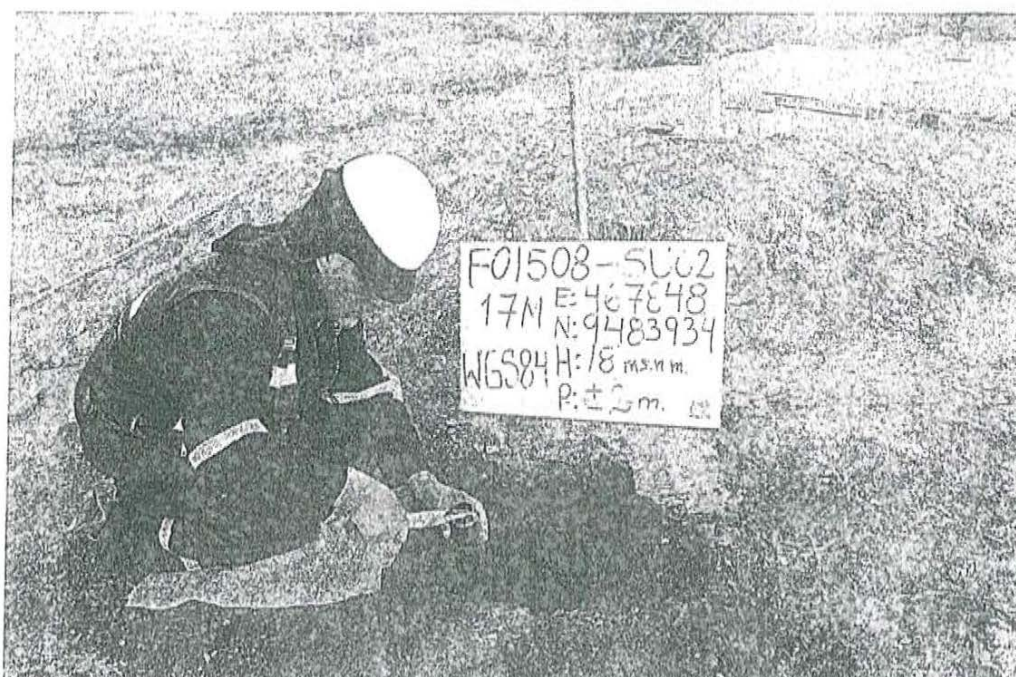
Fotografía N° 2. Toma de muestra de suelo en el punto F01508-SU02, aproximadamente a 3 m al Norte del Pozo T_444 y a una profundidad de 0,20 m a 0,30 m de la superficie del suelo.

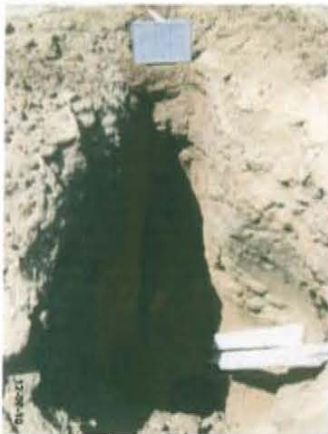
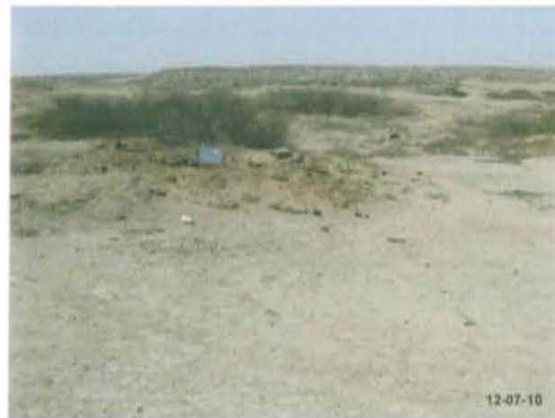
3. REGISTRO FOTOGRÁFICO

Inadecuado abandono del pozo
