INFORME N° 366 - 2014-OEFA/DE-SDCA-CIPASH

ASUNTO : Identificación de pasivo ambiental del subsector hidrocarburos con código de Ficha OEFA F00955, ubicado en el Lote VII/VI (ex Lote VI), en el distrito de Lobitos de la provincia Talara del departamento de Piura.

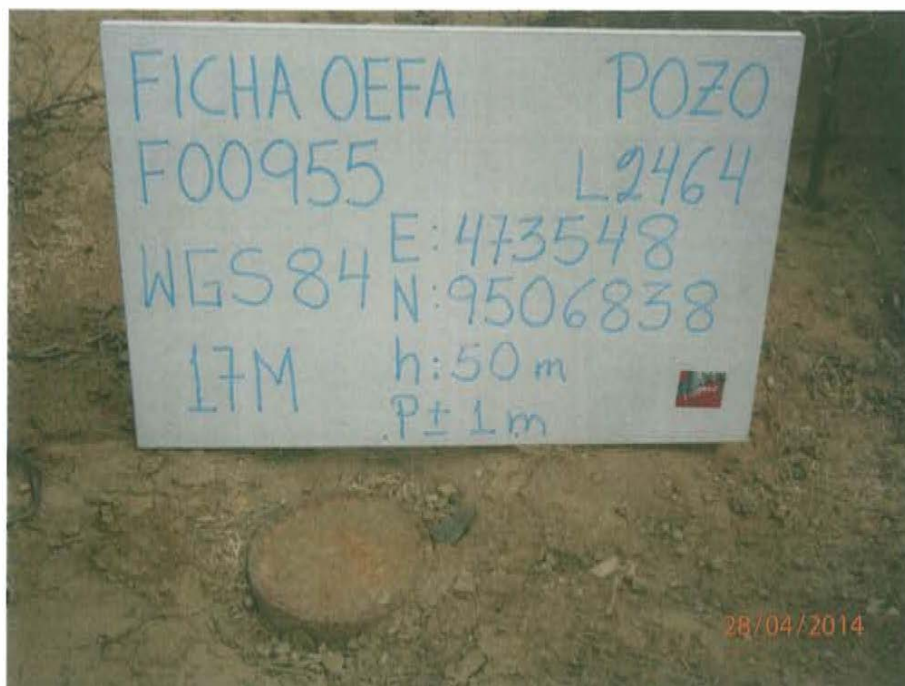
14. Durante la evaluación in situ realizada por el OEFA el 28 de abril de 2014 se observó un pozo inactivo, el cual no cuenta con terraplén habilitado ni acceso vehicular directo, presenta casing corroído de aproximadamente 6 ½ pulgadas de diámetro dentro de una cantina deteriorada de aproximadamente 2,2 m x 2,2 m x 0,5 m. El pozo no cuenta con

válvulas ni cabezal pero se observó a nivel de superficie una tapa de fierro soldada, por lo que no se percibió olores característicos a hidrocarburos originados por emisiones gaseosas provenientes del pozo ni se observó afloramiento superficial de líquidos (ver anexos 1, 2 y 3).

Fotografía N° 1. Pozo L2464, presenta casing de aproximadamente 6½ pulgadas de diámetro con tapa de fierro soldada.

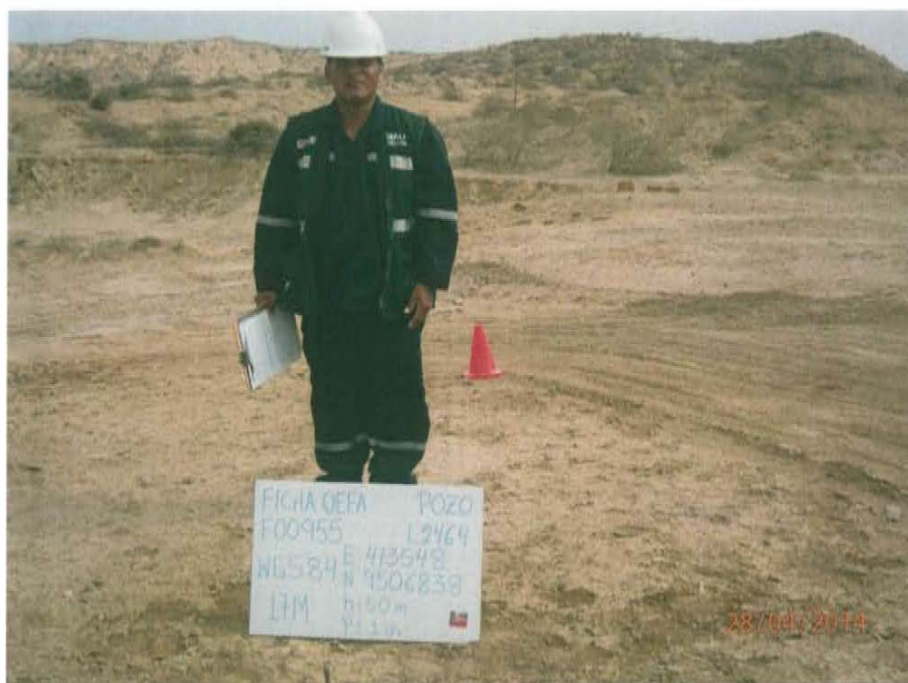
13. El área evaluada se encuentra en una zona desértica de bosque seco, presenta un paisaje caracterizado por planicies y superficies depresionadas, microtopografía ondulada y suelo susceptible a la erosión eólica, de escasa precipitación y ausencia de cuerpos de agua y escorrentías superficiales; sin embargo, se observa en la zona escasa vegetación de algarrobo.

Fotografía N° 2. Vista de los alrededores de la ubicación del pozo, en un área de bosque seco y microtopografía ondulada.

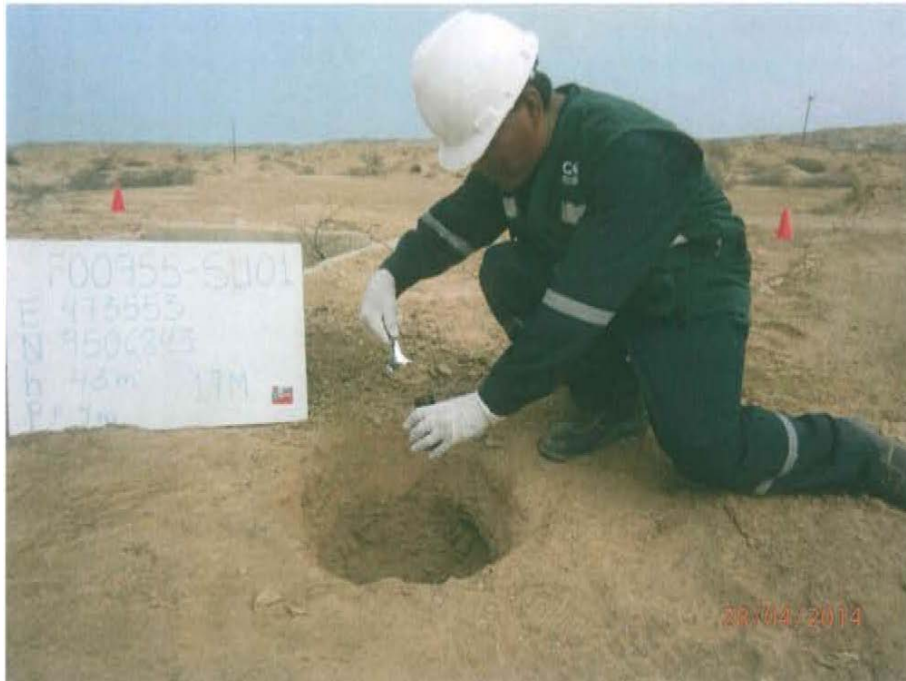
Fotografía N° 3. Toma de muestra de suelo en el punto F00955-SU01.

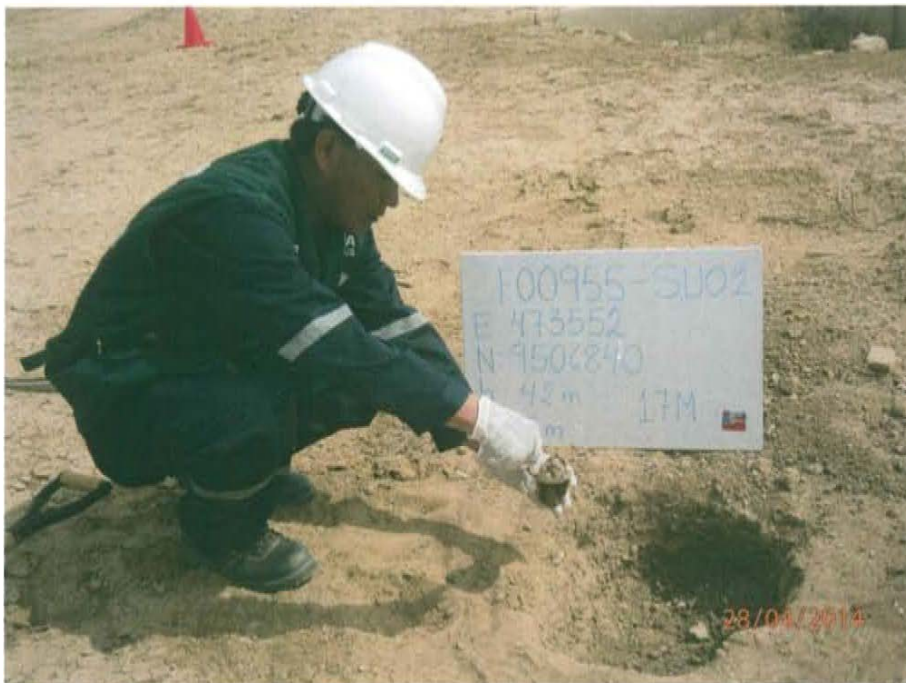
Fotografía N° 4. Toma de muestra de suelo en el punto F00955-SU02.

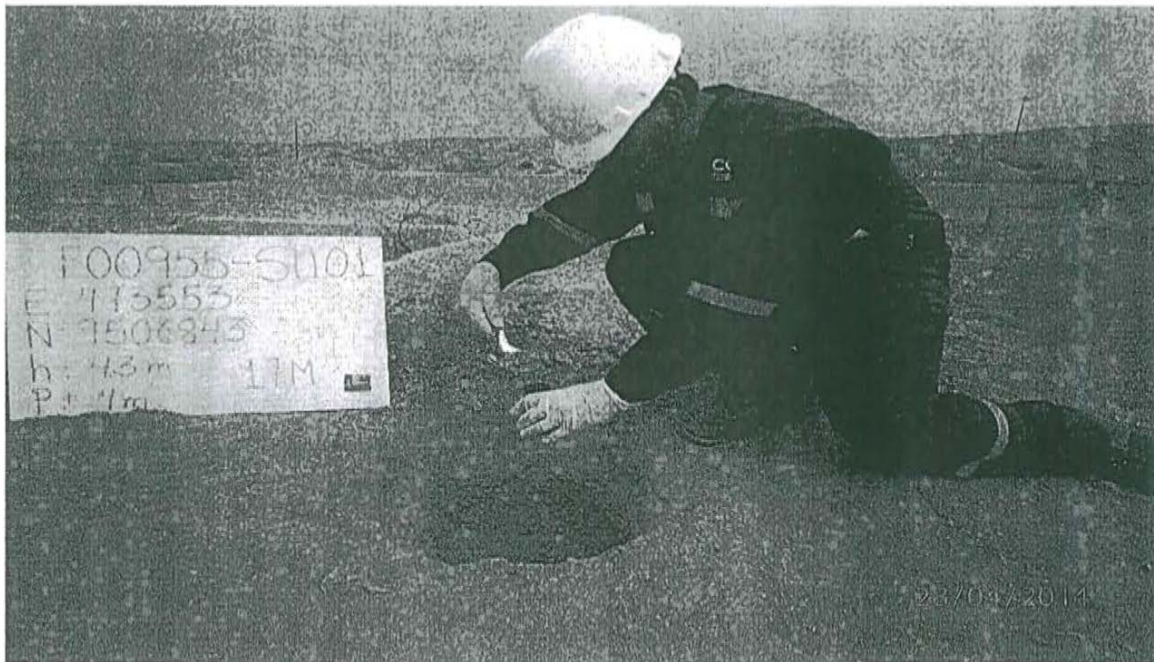
Fotografía N° 1. Toma de muestra de suelo en el punto F00955-SU01, aproximadamente a 3,0 m al Este del Pozo L2464 y a una profundidad de 0,25 m a 0,30 m de la superficie del suelo.

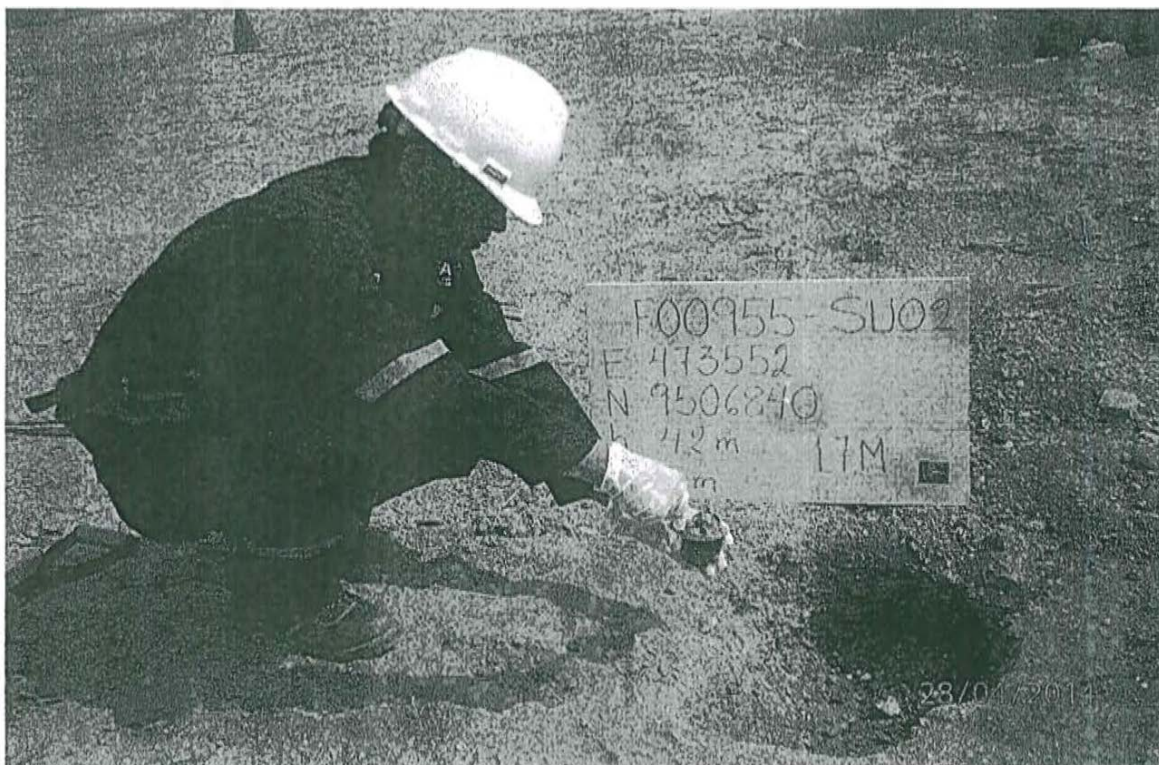
Fotografía N° 2. Toma de muestra de suelo en el punto F00955-SU02, aproximadamente a 6,0 m al Sur del Pozo L2464 y a una profundidad de 0,15 m a 0,20 m de la superficie del suelo.

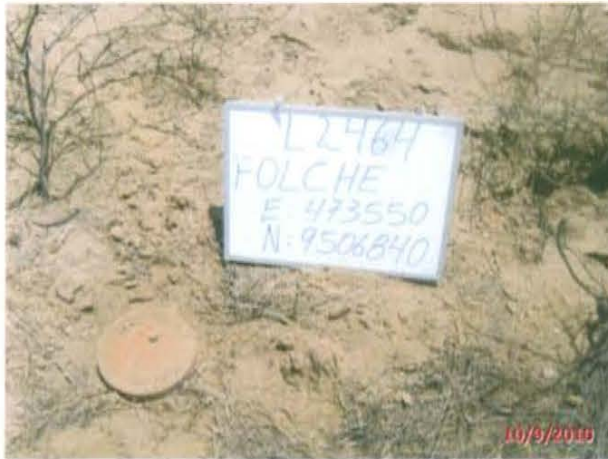
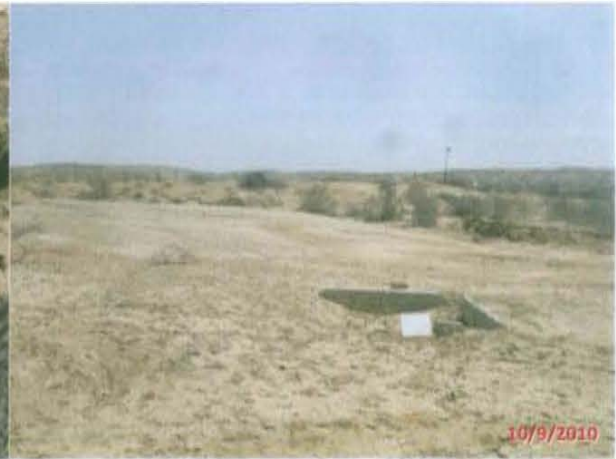
3. REGISTRO FOTOGRÁFICO

El pozo ATA L2464 se encuentra sin cabezal y con casing a nivel de superficie. El casing tiene tapa de hierro soldada. Pozo no tiene acceso y plataforma deteriorada. En superficie se visualiza restos de madera y caucho. Como referencia al costado de pozo 13214.
