## INFORME N° 1325 - 2015-OEFA/DE-SDCA-CIPASH

**Asunto :** Identificación de pasivo ambiental del subsector hidrocarburos con código de Ficha OEFA F03127, ubicado en el Lote VII/VI (ex Lote VI), en el distrito de Lobitos de la provincia Talara del departamento de Piura.

**Tipo de Informe :** Informe de Identificación de Pasivo Ambiental del Subsector Hidrocarburos

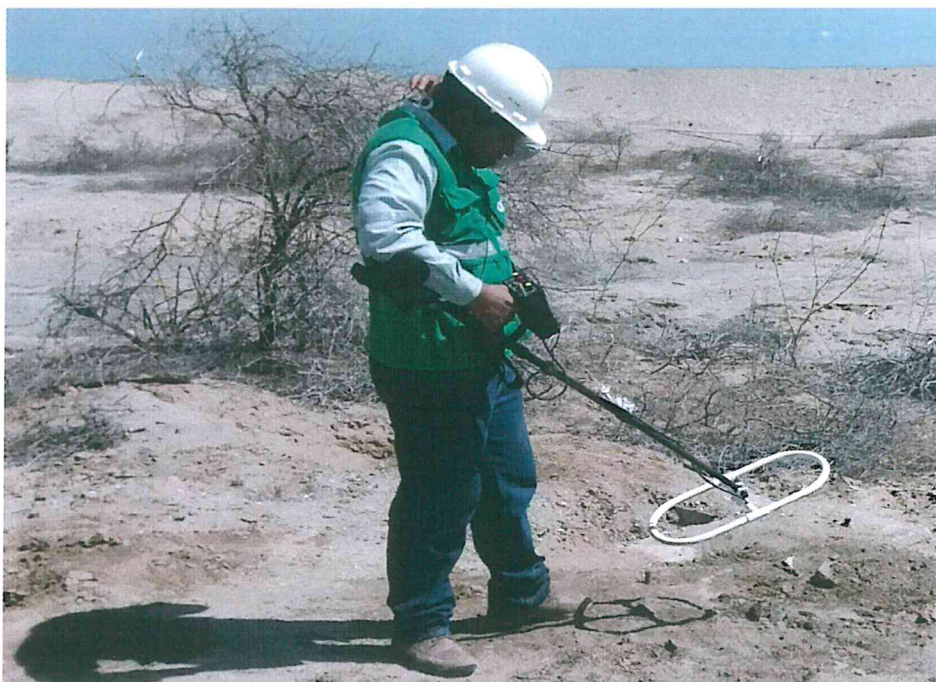
**Fotografía N° 1.** El equipo de Búsqueda usando el detector de metales y buscando el pozo L\_303.

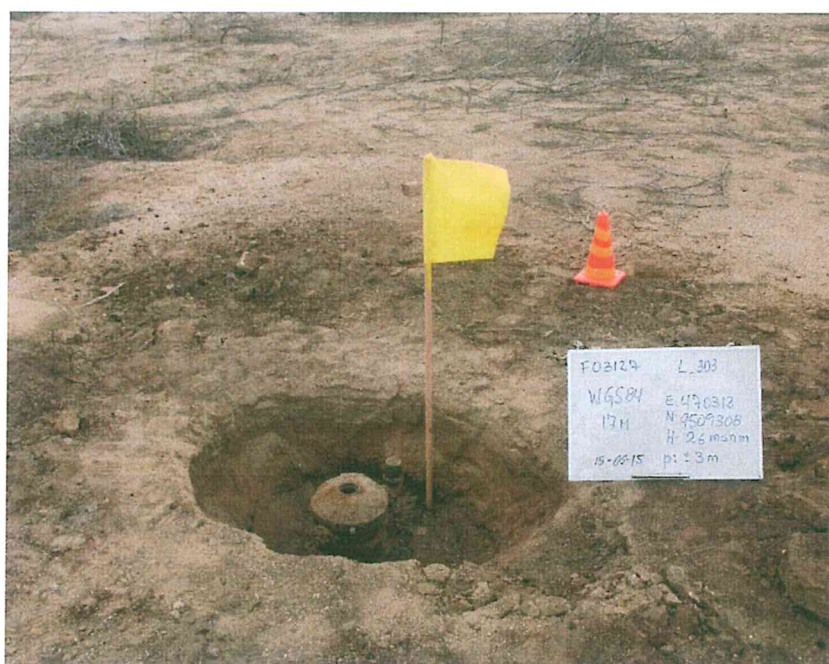
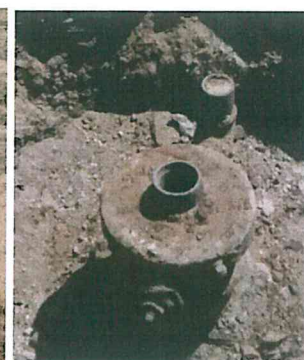
15. Durante la visita *in situ* realizada por el OEFA el 15 de mayo del 2015, se constató un pozo petrolero inactivo el cual fue ubicado usando el detector de metales a 0,25 m debajo del nivel del terreno y para mejor visualización del pozo se excavó hasta los 0,5 m, además a 1,5 m de distancia del pozo se observó dos (2) bases de concreto abandonados que corresponderían a antiguos soportes de la unidad de bombeo mecánico para la extracción de hidrocarburos. Se pudo verificar que se trata de un pozo con cabezal oxidado y corroído compuesto por una brida de 10 pulgadas y concéntricamente un orificio abierto de 2,5 pulgadas, además lateralmente se observó una tubería con el interior cubierto de arena, no se evidenció válvulas de cierre que aseguren el hermetismo del pozo, por lo que se le consideró abierto. Superficialmente no se identificó afloramientos de fluidos, pero si suelos con hidrocarburos, cabe señalar que tampoco se percibió organolépticamente emisiones gaseosas fugitivas en los alrededores del pozo, sin embargo para asegurar la presencia o ausencia de éstas se realizó la medición proveniente del pozo y verificación en los alrededores (ver anexos 1, 2 y 3).

17. En ese sentido, de la revisión de los antecedentes y la evaluación *in situ*, se considera que el pozo se encuentra mal abandonado toda vez que no se encuentra herméticamente cerrado ni en condiciones seguras para el abandono; sumado a que presenta un intervalo perforado el cual no ha sido cementado a presión y aislado con tapón, de conformidad con lo establecido en los Artículos 2° y 197° respectivamente del Decreto Supremo N° 032-2004-EM - Reglamento de las Actividades de Exploración y Explotación de Hidrocarburos<sup>6</sup>. Además de presentar suelo contaminado con hidrocarburos en el área circundante al pozo

**Fotografía N° 2.** Pozo L\_303, presenta un cabezal compuesto por una brida con un orificio concéntrico de 2,5 pulgadas, lateralmente hay una tubería con el interior cubierto de arena, no se evidencian válvulas que aseguren su hermetismo.

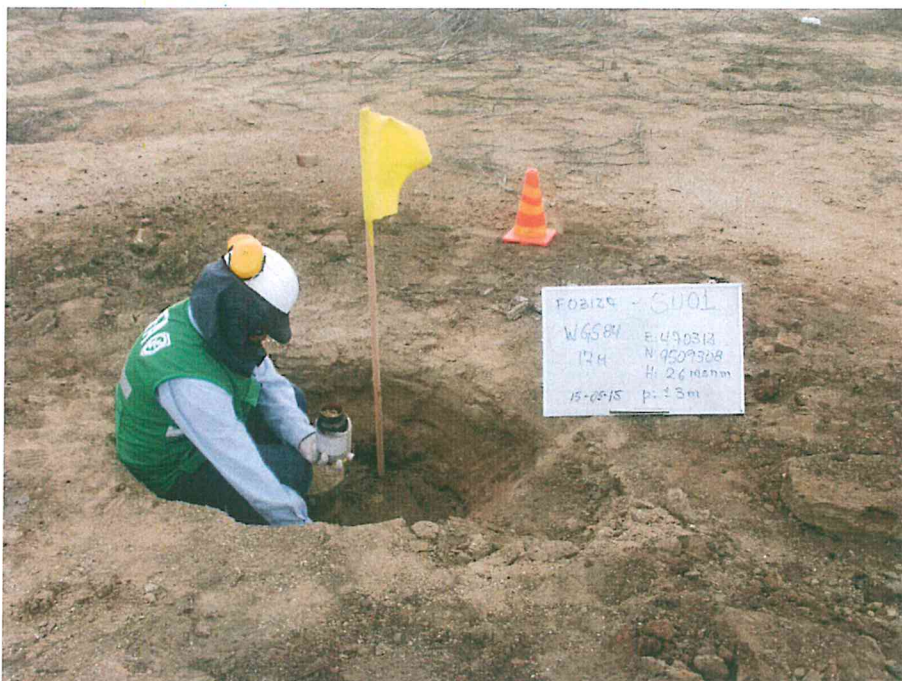
21. Los resultados obtenidos del análisis en laboratorio evidencian la presencia de suelo contaminado con hidrocarburos, dado que las concentraciones correspondientes a la Fracción de hidrocarburos F2 y la Fracción de hidrocarburos F3 de la muestra F03127-SU01 superan el ECA<sup>7</sup> para suelo de uso agrícola.

**Fotografía N° 3.** Toma de muestra puntual de suelo FO3123-SU01 a 0,25 m al sureste del pozo y a una profundidad de 0,5 m

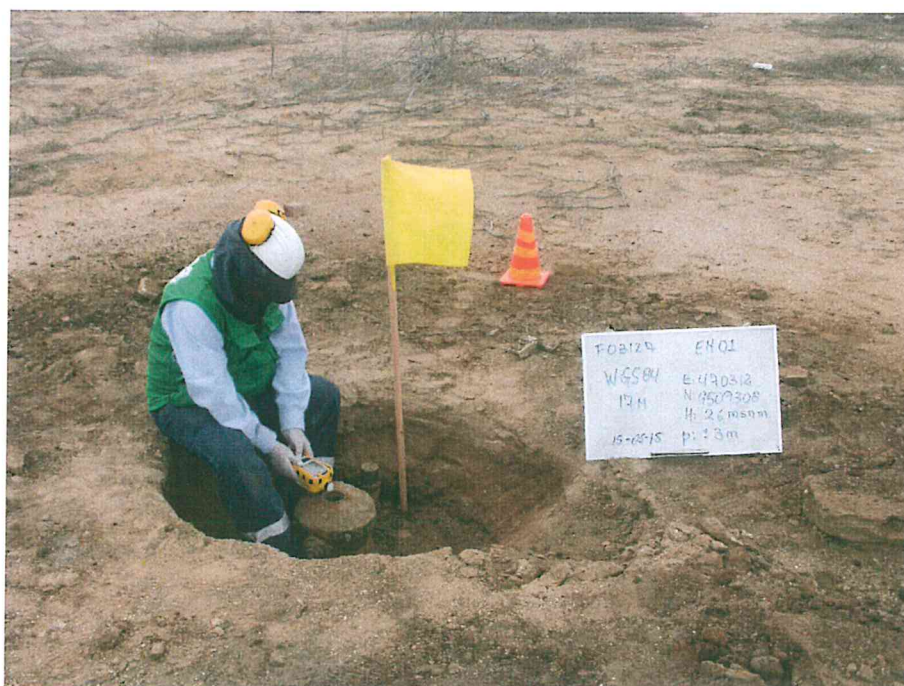
27. Los resultados obtenidos provenientes del pozo (F03127-EM01) no muestran la presencia de COVs, ni del Límite Inferior de Explosividad (LEL), tampoco concentraciones de H<sub>2</sub>S, asimismo, se tiene que los niveles de oxígeno en esta área fueron los normales (20,9 %), por lo que no existe peligro de inflamabilidad.

**Fotografía N° 4.** Medición en el punto F03127-EM01, ubicado en boca del Pozo L\_303.

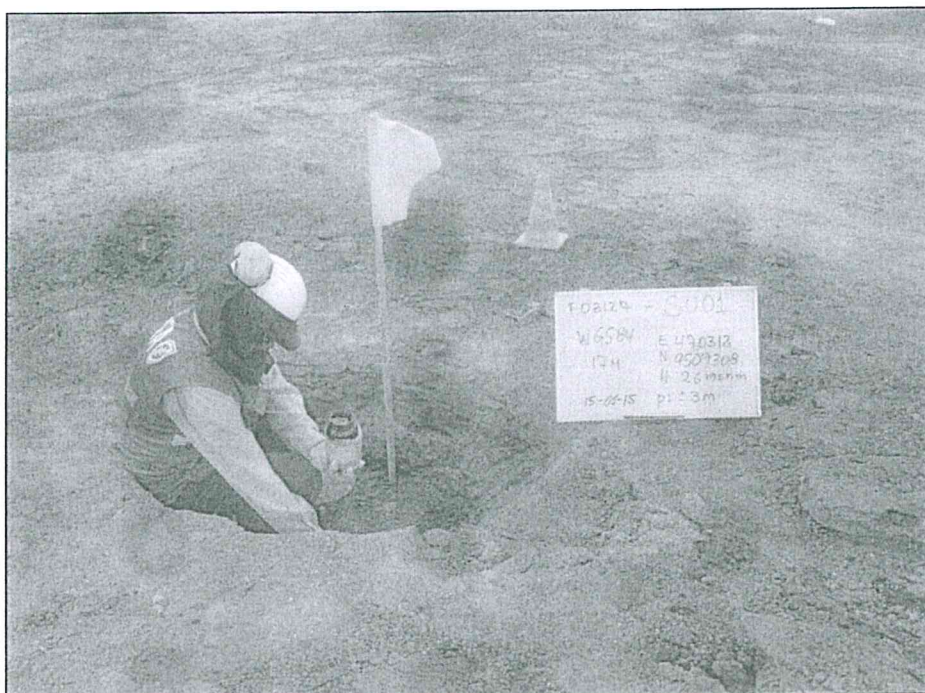
Fotografía N° 1. Toma de muestra de suelo en el punto F03127-SU01, ubicado a 0,25 m aproximadamente del Pozo L\_303.

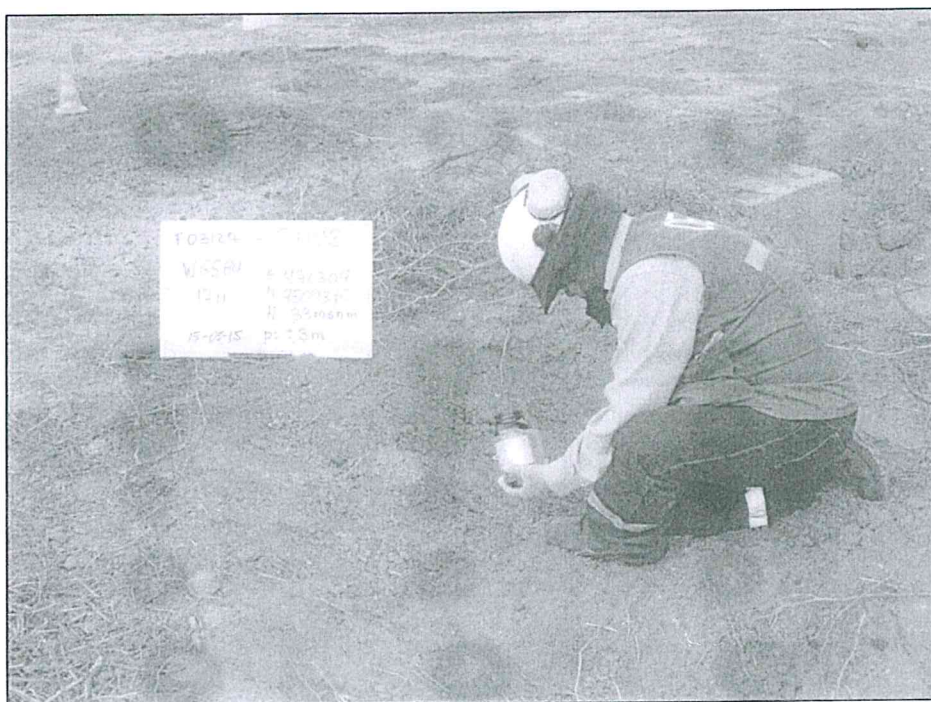
Fotografía N° 2. Toma de muestra de suelo en el punto F03127-SU02, ubicado a 3,5 m aproximadamente del Pozo L\_303.

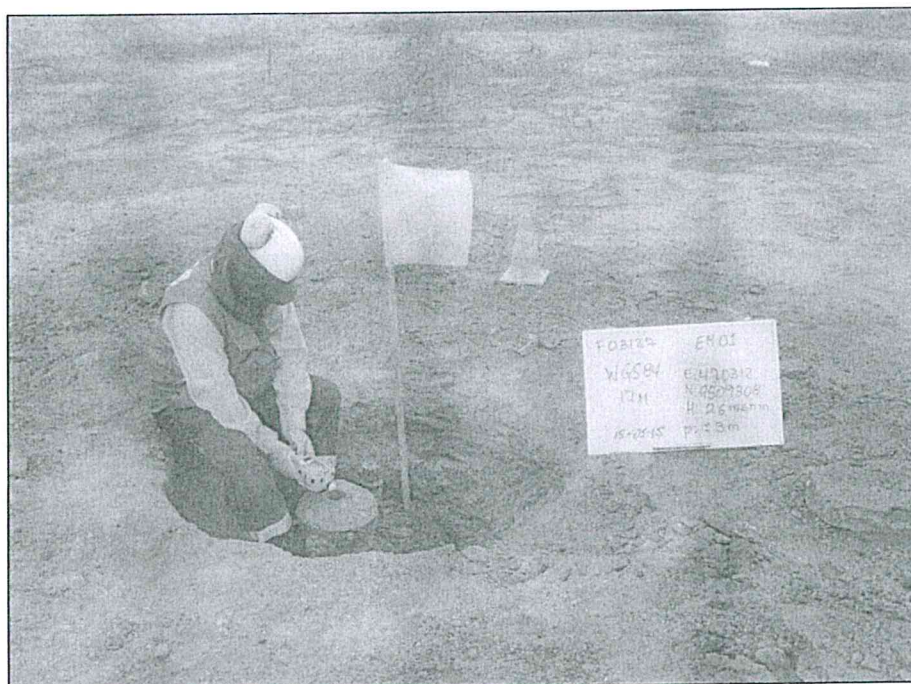
Fotografía N° 1. Medición en el punto F03127-EM01, ubicado en boca del pozo L\_303.

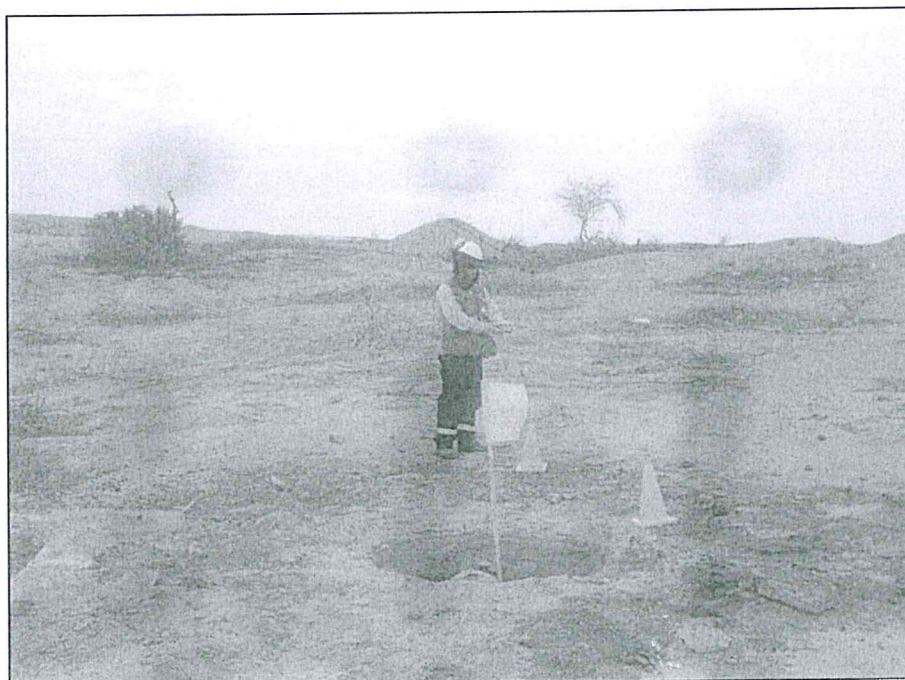
28. Los resultados obtenidos en los alrededores a la ubicación del pozo (F03127-VA01) muestran que no se detectó presencia de COVs, ni de H<sub>2</sub>S ya que al no ser cuantificada en promedio se considera no relevante; asimismo, los valores para el Límite Inferior de Explosividad (LEL) fue 0% y los niveles de oxígeno en esta área fueron los normales (20,9%), por lo que no existe peligro de inflamabilidad.

Fotografía N° 2. Mediciones en F03127-VA01, recorrido en el área circundante alrededor del pozo L\_303.

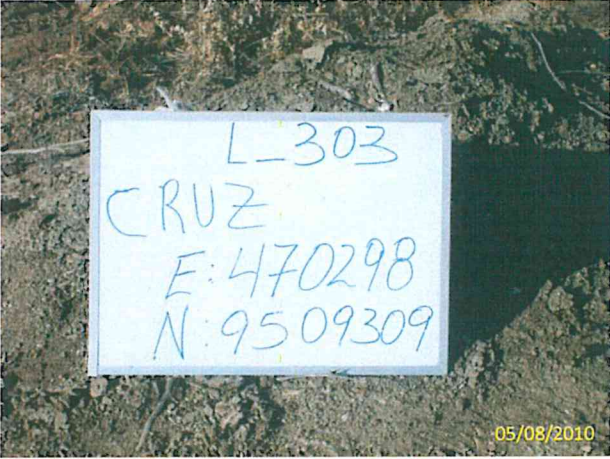
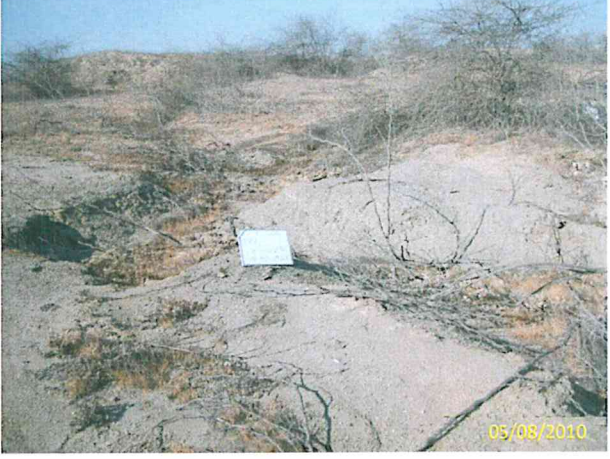
| El pozo L_303 es un pozo no ubicado. No hay acceso, ni plataforma, ni cantina. A 15m se visualiza base de concreto para unidad de bombeo mecánico y restos de madera. Vegetación típica de la zona. | | | |
| Pozo mal abandonado | | | |
