# Evaluaciones Ambientales Tempranas (EAT) en el sector energía y minas (2017-2019)

## Resúmenes ejecutivos Tomo II

Segunda edición

Organismo  
de Evaluación  
y Fiscalización  
Ambiental

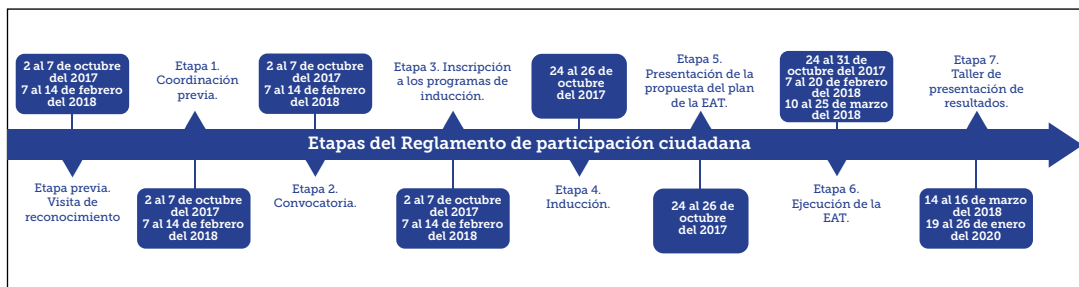
**Figura 2**

En la Figura 2 se detalla la información sobre el desarrollo de las siete etapas, incluyendo la visita de reconocimiento social y el inventario de afloramientos de agua subterránea, etapa que no está tipificada en el reglamento.

*Etapas de la participación ciudadana en la EAT realizada por el OEFA.*

En la visita de reconocimiento se desarrolló el trabajo social y técnico que permite identificar los centros poblados, caseríos y comunidades. Se realizaron dos visitas de reconocimiento: la primera se desarrolló del 2 al 7 de octubre del 2017, para el reconocimiento social, la identificación de los principales cuerpos de agua superficiales (quebradas y lagunas) y de algunos cuerpos de agua subterráneos; y la segunda se desarrolló del 7 al 14 de febrero del 2018, para realizar un inventario de afloramientos de agua subterránea.

La coordinación previa con los/as agentes involucrados/as (Etapa 1), convocatoria (Etapa 2) e inscripción a los programas de inducción (Etapa 3) se desarrollaron del 2 al 7 de octubre del 2017, y en ellas se realizaron reuniones de coordinación previa con los/as representantes de los centros poblados y caseríos considerados dentro del área de influencia del proyecto El Galeno. Además, se realizó la convocatoria e inscripción a los programas de inducción para la ejecución de la evaluación ambiental. Del 7 al 14 de febrero del 2018 se realizaron reuniones de coordinación (Etapa 1) con las autoridades. Asimismo, se definieron las fechas y lugares para la presentación de los resultados de la evaluación realizada a finales de octubre del 2017 y las autoridades de cada caserío designaron personal que apoyaría en el inventario de afloramientos de agua subterránea y ejecución de la evaluación ambiental en marzo del 2018.

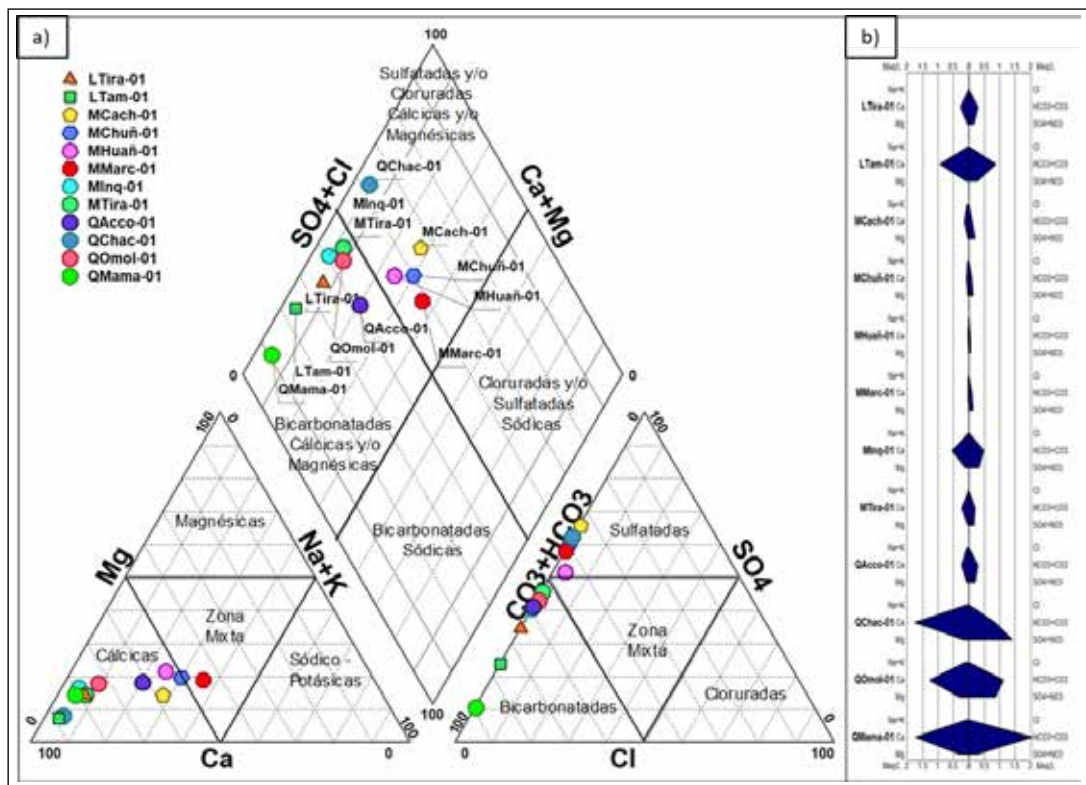
a) Diagramas de Piper y b) Stiff en la Zona I.

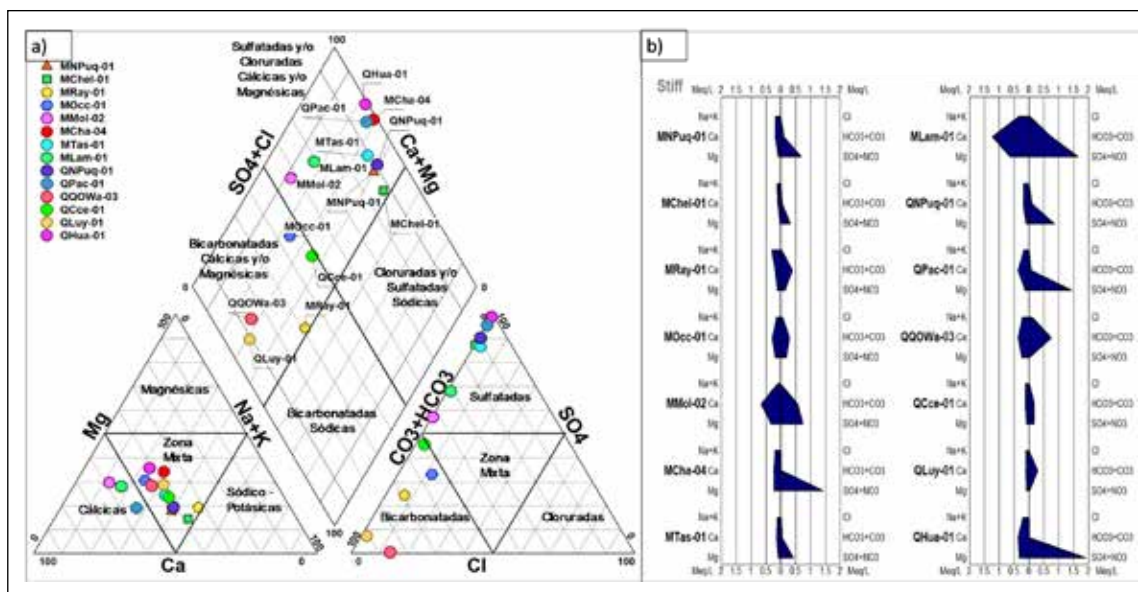
**Zona II:** con respecto al diagrama de Piper, dos puntos presentaron facies sulfatadas cálcicas; mientras que facies sulfatadas mixtas se presentaron en seis puntos y bicarbonatadas mixtas en cinco puntos. Con respecto al diagrama de Stiff, en los nueve puntos (seis afloramientos y tres quebradas) de facies sulfatadas (cálcicas y mixtas), la concentración de sulfatos fue mayor a 0,5 meq/L, excepto en dos puntos, donde fue menor a 0,5 meq/L. Además, dos puntos tuvieron concentraciones de sulfatos mayores a 1,5 meq/L. En los cinco puntos (dos

a) Diagramas de Piper y b) Stiff en la Zona II.

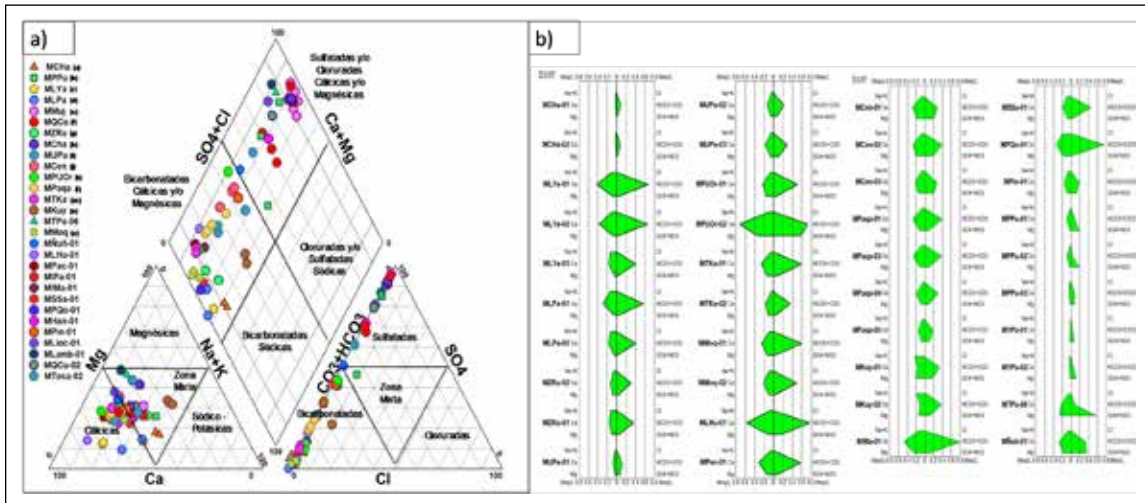
**Zona III:** con respecto al diagrama de Piper, los afloramientos evaluados presentaron facies bicarbonatadas cálcicas y/o magnésicas en 33 puntos; y facies sulfatadas cálcicas y/o magnésicas en 25 puntos. Las quebradas presentaron facies sulfatadas cálcicas en tres puntos; y bicarbonatadas cálcicas en seis puntos. De acuerdo al diagrama de Ficklin, en los 33 puntos de afloramientos de facies bicarbonatadas cálcicas y/o magnésicas la concentración de bicarbonatos fue menor a 0,8 meq/L. Asimismo, los 25 puntos de facies sulfatadas cálcicas y/o magnésicas presentaron una concentración de sulfatos menor a 1 meq/L. En tanto, en tres puntos de facies sulfatadas cálcicas en quebradas la concentración de sulfatos se encontró en el rango de 0,2 a 0,4 meq/L; mientras que en los seis puntos de facies bicarbonatadas cálcicas varió en el rango de 0,2 a 0,8 meq/L.

a) Diagramas de Piper de afloramientos y b) diagrama de Stiff de afloramientos en la Zona III.

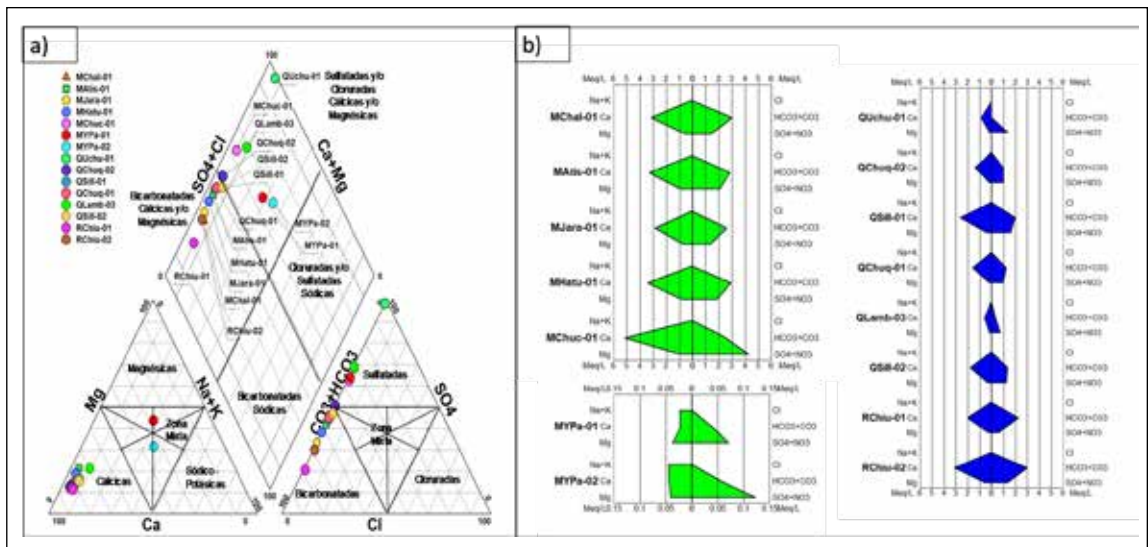
**Zona IV:** de acuerdo al diagrama de Piper, cuatro puntos presentaron facies sulfatadas cálcicas y 11 puntos presentaron facies sulfatadas. De acuerdo al diagrama de Stiff, cuatro puntos presentaron facies sulfatadas cálcicas, y la concentración de sulfatos en las tres quebradas estuvo en el rango de 1 a 2 meq/L, excepto en un afloramiento que presentó concentraciones de sulfatos en el rango de 4 a 5 meq/L; en dos puntos de afloramientos con facies sulfatadas mixtas la concentración de sulfatos se encontró en el rango de 0,05 a 0,15 meq/L, y en los nueve puntos (cuatro afloramientos, dos ríos y tres quebradas) de facies bicarbonatadas cálcicas la concentración de bicarbonatadas se encontró en el rango de 1 a 3 meq/L. Por último, de acuerdo al diagrama de Ficklin, todos los puntos ubicados en la Zona IV fueron clasificados como cercanos a la neutralidad con alta concentración de metales, a excepción de dos puntos que se clasificaron como aguas ácidas con alta concentración de metales.

a) Diagramas de Piper y b) Stiff en la Zona IV.

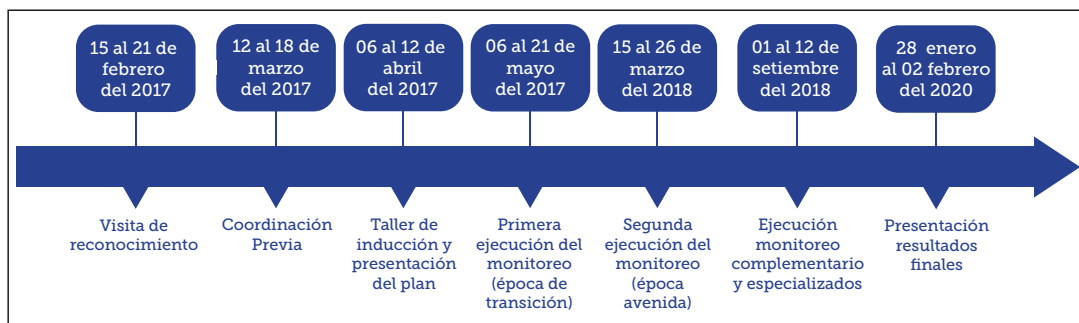
### Figura 3

Periodo de la EAT en la UM Shahuindo y zonas aledañas.
