INFORME N° 230 - 2014-OEFA/DE-SDCA-CIPASH

ASUNTO : Identificación de pasivo ambiental del subsector hidrocarburos con código de Ficha OEFA F00419, ubicado en el Lote VII/VI (ex Lote VII), en el distrito de La Brea Negritos de la provincia Talara del departamento de Piura.

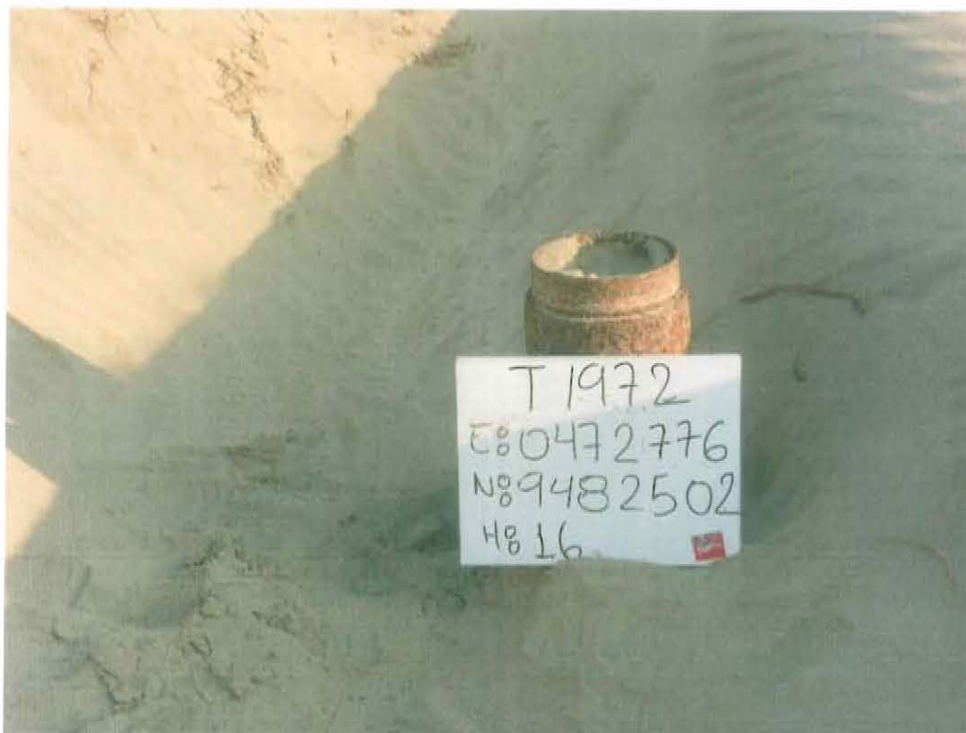
Fotografía N° 1. Pozo inactivo mal abandonado de la Ficha OEFA F00419, presenta casing sin cabezal y cubierto con arena en su interior.

14. Durante la evaluación in situ realizada por el OEFA el 04 de junio de 2013, se ubicó un pozo inactivo mal abandonado en un terreno no habilitado y sin acceso al pozo. Se observó casing que presenta signos de corrosión que sobresale 0,35 m de la superficie de suelo, además no cuenta con cabezal y en su interior se encuentra cubierta con arena. No se percibió emisiones gaseosas provenientes del pozo, ni se observó afloramiento superficial de líquidos (Ver anexos 1, 2 y 3).

El Pozo inactivo mal abandonado se ubica en un terreno no habilitado y sin acceso al pozo. Se observa casing que presenta signos de corrosión que sobresale 0,35 m de la superficie, además no cuenta con cabezal y en su interior se encuentra cubierta con arena. No se percibe emisiones gaseosas provenientes del pozo, ni se observa afloramiento superficial de líquidos; sin embargo, se visualiza suelo con presencia con hidrocarburos en el área circundante al pozo.

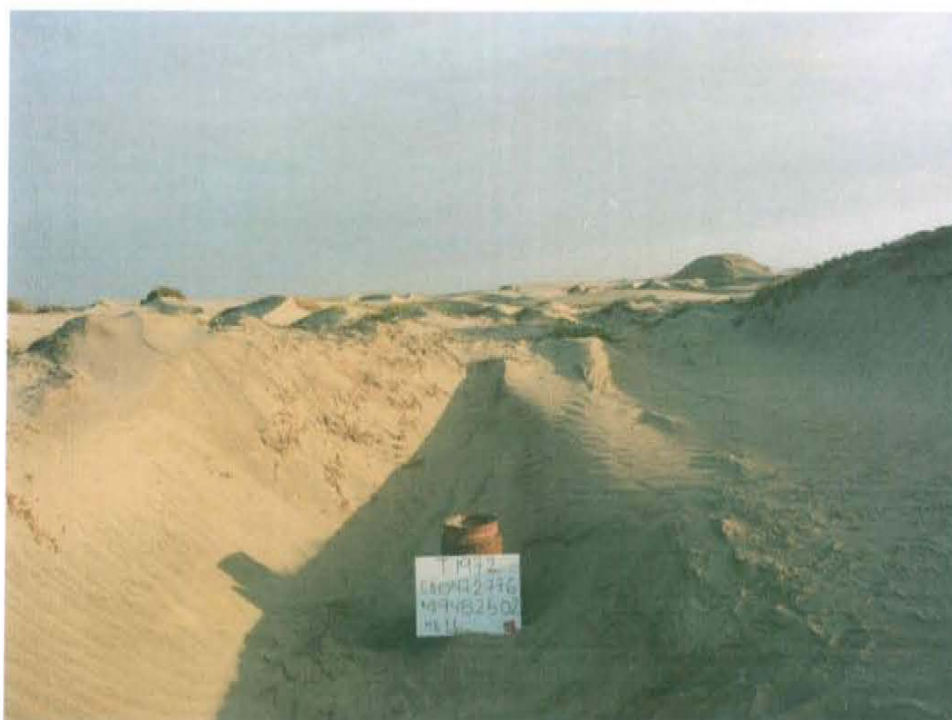
Fotografía N° 2. Vista panorámica del área evaluada del Pozo T1972 (Ficha OEFA F00419), con presencia de lomas, colinas y zonas de dunas monticulares.

13. El área evaluada de paisaje caracterizado por presentar geoformas que inciden en el relieve del área, entre ellas se tiene lomas, colinas y zonas de dunas monticulares, de nula vegetación de escasa red de drenaje.

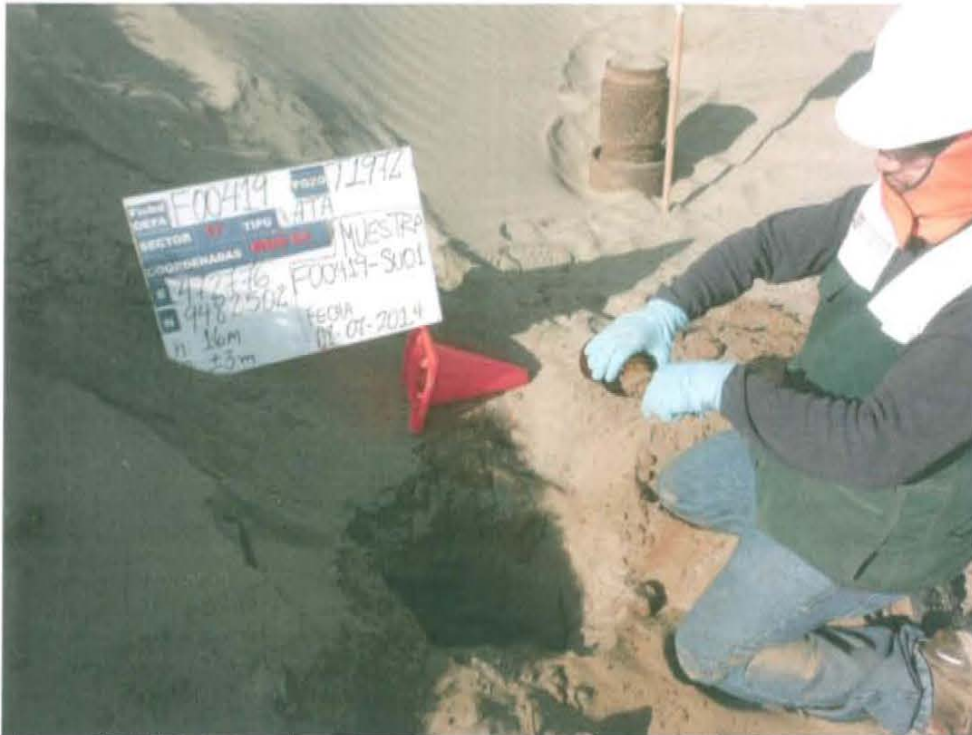
Fotografía N° 3. Toma de muestra de suelo en el punto F00419-SU01, ubicado a 2 m aproximadamente del Pozo T1972.

17. Producto del recorrido y exploración del área circundante al pozo realizado el 05 de julio de 2014, se ubicó dos (02) puntos para la recolección de igual número de muestras puntuales de suelo para su correspondiente análisis en un laboratorio acreditado por INDECOPI. Para la toma de muestra se siguieron los criterios establecidos en la Guía para Muestreo de Suelos en el marco del Decreto Supremo N° 002-2013-MINAM, Estándares de Calidad Ambiental (ECA) para suelo, aprobado con Resolución Ministerial N° 085-2014-MINAM.
18. La descripción y ubicación de los puntos de muestreo de suelo; así como, los parámetros analizados en laboratorio se detallan en la Tabla 1 (ver anexo 4).

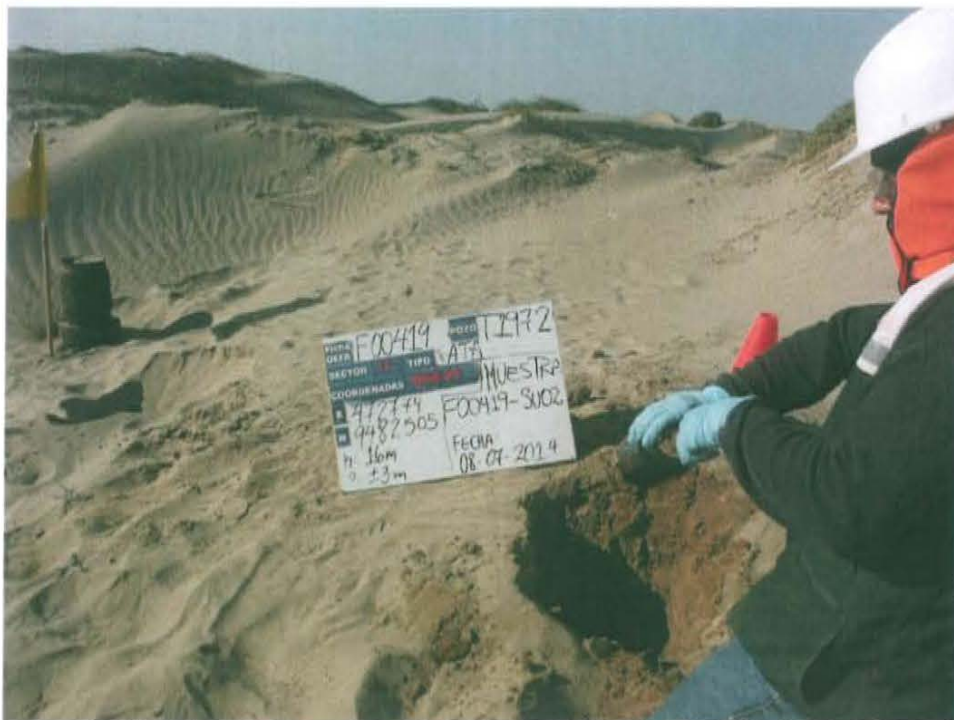
Fotografía N° 4. Toma de muestra de suelo en el punto F00419-SU02, ubicado a 4 m aproximadamente del Pozo T1972.

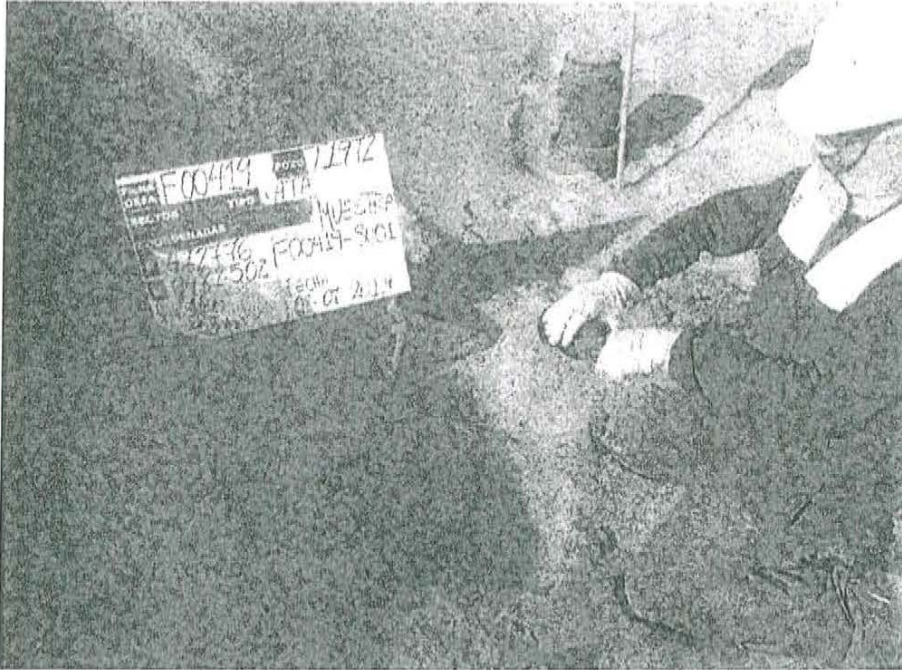
Fotografía N° 1. Toma de muestra de suelo en el punto F00419-SU01, ubicado a 2 m aproximadamente del pozo T1972

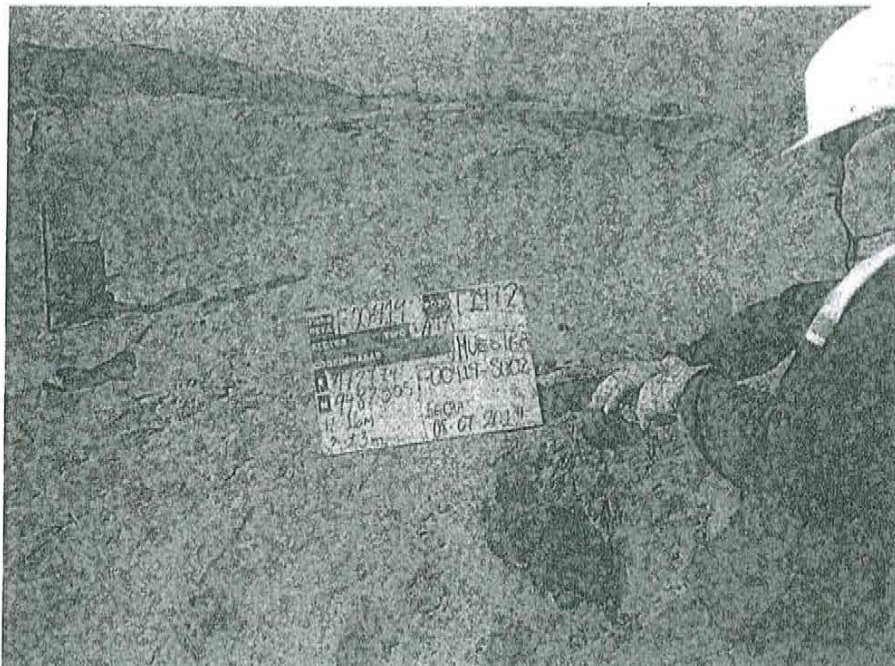
Fotografía N° 2. Toma de muestra de suelo en el punto F00419-SU02, ubicado a 4 m aproximadamente del pozo T1972

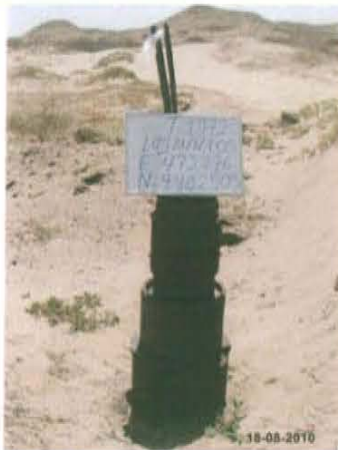
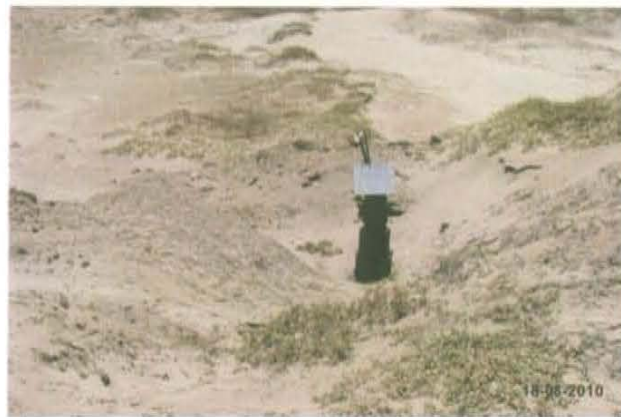
3. REGISTRO FOTOGRÁFICO

4. CAUSA / ORIGEN
Inadecuado abandono del pozo
5. TIPOS DE PASIVOS AMBIENTALES (Marque con X el que corresponda).

Pozos abandonados	X	Efluentes	
Instalaciones mal abandonadas		Emisiones	
Suelos contaminados	X	Restos o depósitos de residuos	X
