INFORME N° 1073 - 2014-OEFA/DE-SDCA

ASUNTO : Identificación de pasivo ambiental del subsector hidrocarburos con código de Ficha OEFA F01327, ubicado en el Lote VII/VI (ex Lote VI), en el distrito de Pariñas de la provincia Talara del departamento de Piura.

1. El presente Informe tiene por objeto comunicar que el pozo mal abandonado (con código PERUPETRO T3663), constituye un pasivo ambiental del subsector hidrocarburos, identificado con código de Ficha OEFA F01327. Este pasivo ambiental se encuentra ubicado en el distrito de Pariñas de la provincia Talara departamento de Piura, el cual fue verificado en campo el 07 de julio de 2014.

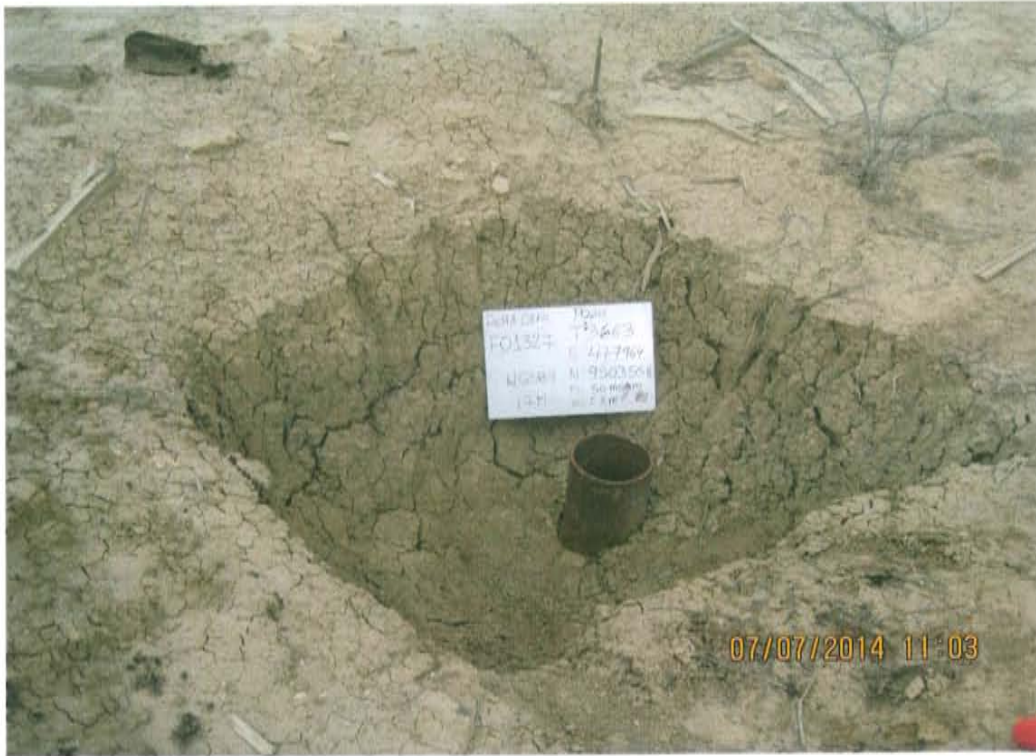
13. Durante la evaluación in situ realizada por el OEFA el 07 de julio de 2014, se observó pozo inactivo que no cuenta con terraplén habilitado ni acceso vehicular hasta la ubicación del pozo, se visualizó el pozo con casing descubierto sobre fondo de excavación que aparentemente fue la cantina cuya sección rectangular es de 1,96 m x 1,69 m con una profundidad de 0,7 m sobresaliendo aproximadamente en 0,35 m desde el fondo de la excavación sin cabezal ni válvulas por lo que se considera abierto. No se visualizó afloramiento de líquido ni se percibió olores característicos a hidrocarburo proveniente del pozo tampoco suelo impregnado con hidrocarburo en el área circundante al pozo (ver anexos 1, 2 y 3).

Fotografía N° 1. Identificación del pozo inactivo con código PERUPETRO T3663. Presenta casing corroído y abierto, descubierto sobre fondo de excavación.

40. Sobre la base de las consideraciones expuestas, es posible formular las siguientes conclusiones:
- (i) El pozo identificado con código PERUPETRO T3663, califica como un pozo mal abandonado toda vez que no se encuentra herméticamente cerrado ni en condiciones seguras tampoco no presenta un último tapón de cemento desde los doscientos (200) metros de profundidad hasta la superficie ni varilla de acero de dos (2) metros de altura con el número del pozo y no habiéndose rellenado la excavación de sección rectangular que aparentemente fue una cantina, tal como se establece en los artículos 2°, 200° y 203° del Decreto Supremo N° 032-2004-EM - Reglamento de las Actividades de Exploración y Explotación de Hidrocarburos.

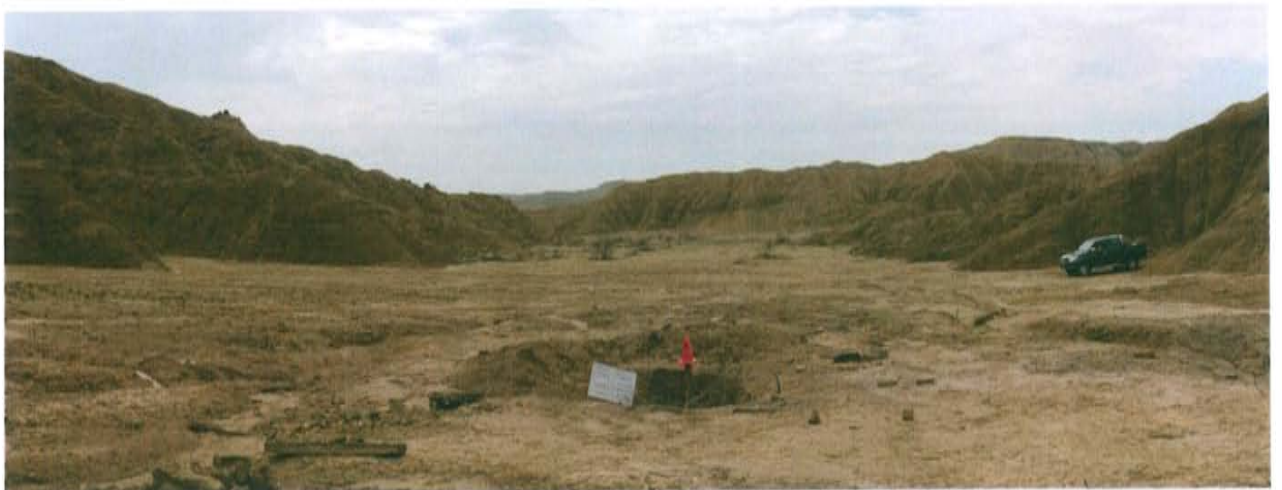
Fotografía N° 2. Vista panorámica del área circundante al pozo inactivo T3663.

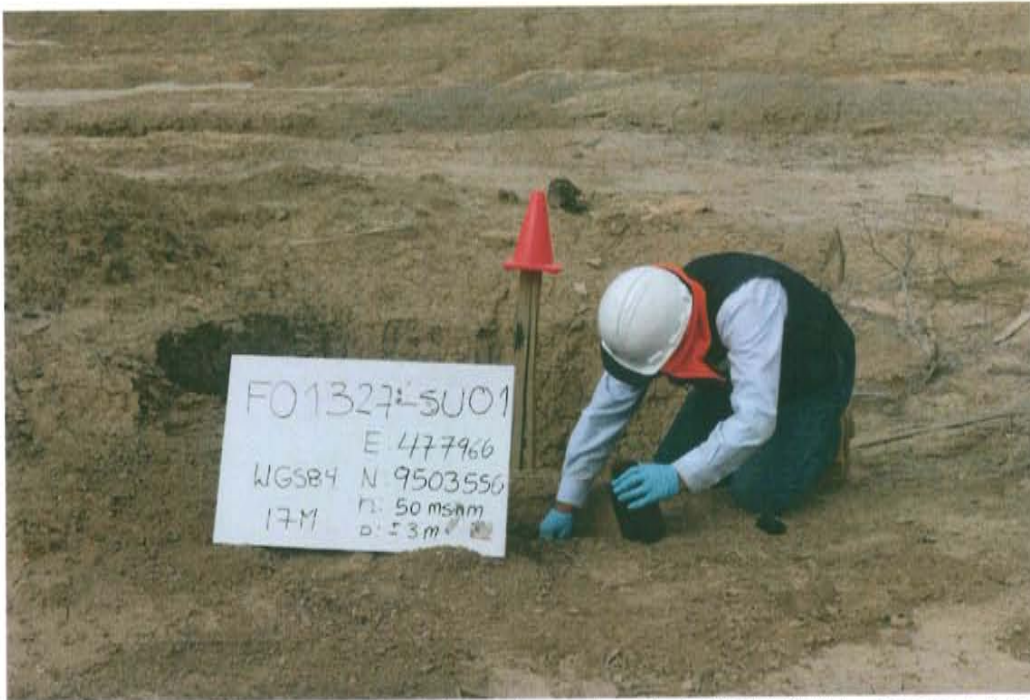
Fotografía N° 3. Toma de muestra de suelo en el punto F01327-SU01, ubicado a 2 m aproximadamente al oeste del Pozo T3663.

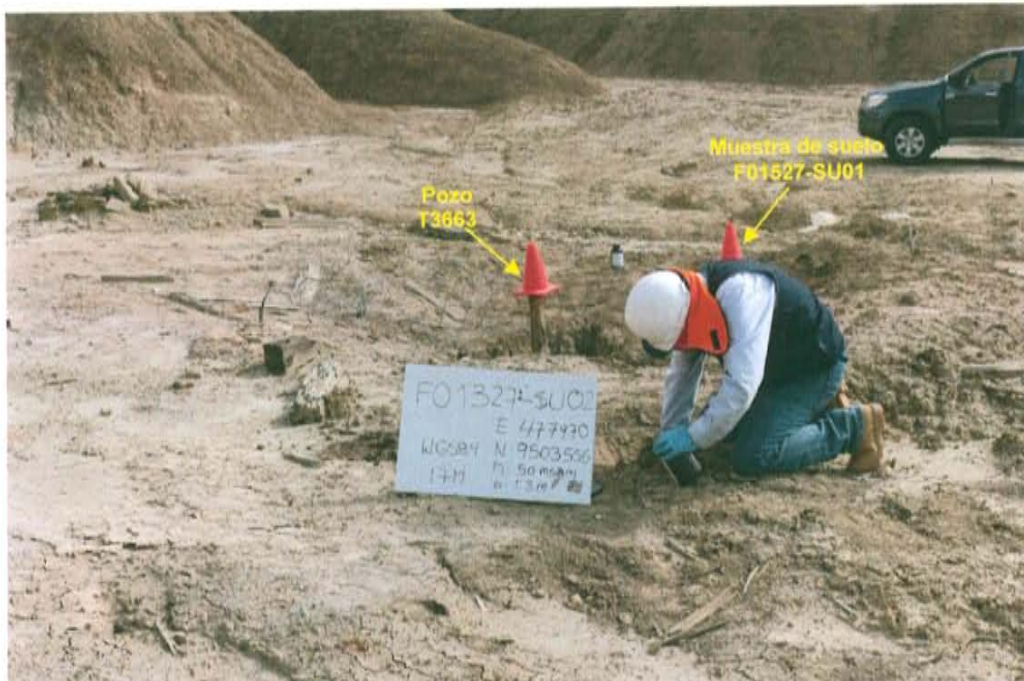
Fotografía N° 4. Toma de muestra de suelo en el punto F01327-SU02, ubicado a 3,2 m aproximadamente al noreste del Pozo T3663.

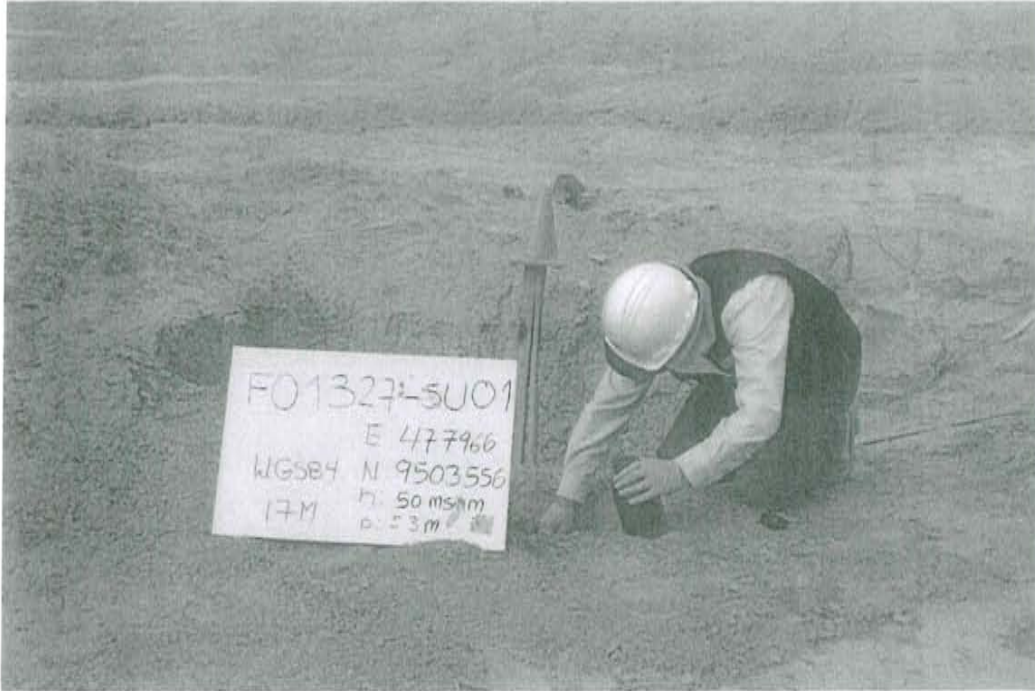
Fotografía N° 1. Toma de muestra de suelo en el punto F01327-SU01, ubicado a 2 m aproximadamente al oeste del Pozo T3663.

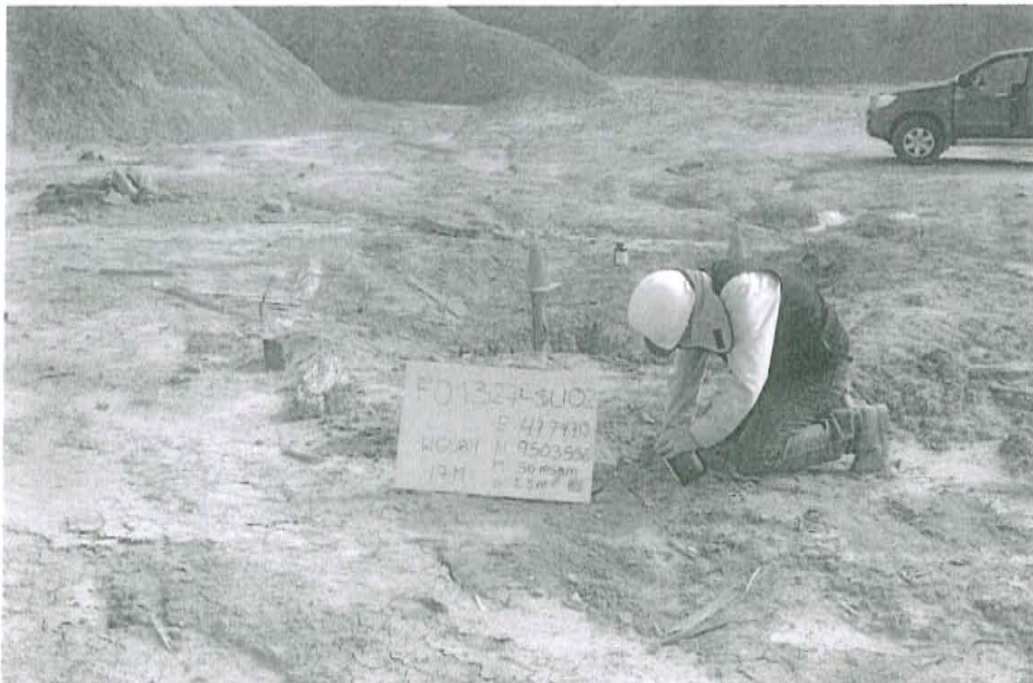
Fotografía N° 2. Toma de muestra de suelo en el punto F01327-SU02, ubicado a 3,2 m aproximadamente al noreste del Pozo T3663.

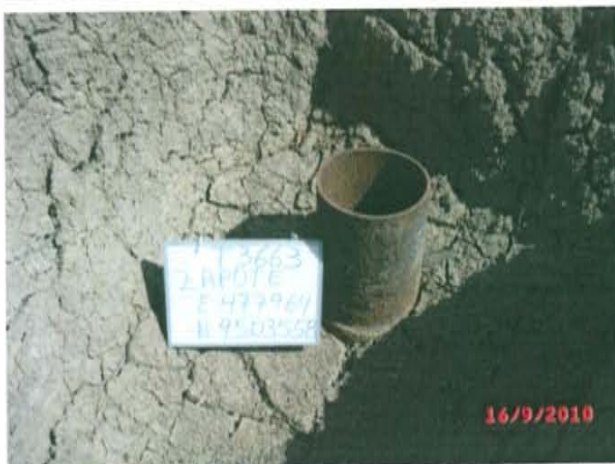
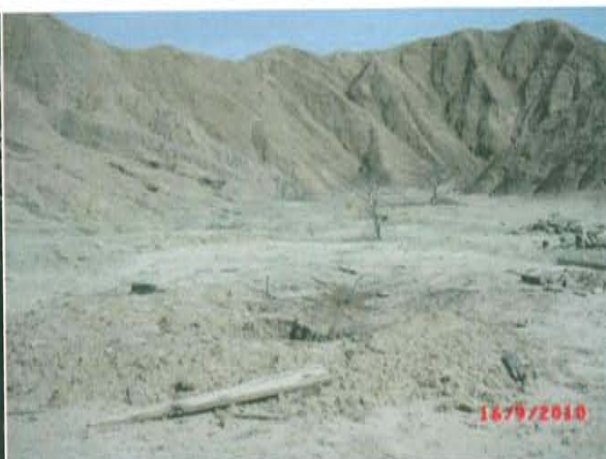
3. REGISTRO FOTOGRÁFICO

El pozo DPA T3663 se encuentra sin cabezal y casing descubierto sobre fondo de excavación. El pozo no tiene acceso ni plataforma. En superficie se visualiza restos de madera y fierro.

Pozo mal abandonado
