INFORME N° 00140-2024-OEFA/DEAM-SSIM

ASUNTO : Informe de evaluación ambiental para la identificación del sitio impactado por actividades de hidrocarburos con código S0562, ubicado en el Lote 8, microcuenca CORR-15, en el ámbito de la cuenca del río Corrientes, distrito Trompeteros, provincia y departamento Loreto.

**EVALUACIÓN AMBIENTAL PARA LA IDENTIFICACIÓN DEL
SITIO IMPACTADO POR ACTIVIDADES DE HIDROCARBUROS
CON CÓDIGO S0562, UBICADO EN EL LOTE 8,
MICROCUEENCA CORR-15, EN EL ÁMBITO DE LA CUENCA
DEL RÍO CORRIENTES, DISTRITO TROMPETEROS,
PROVINCIA Y DEPARTAMENTO LORETO**

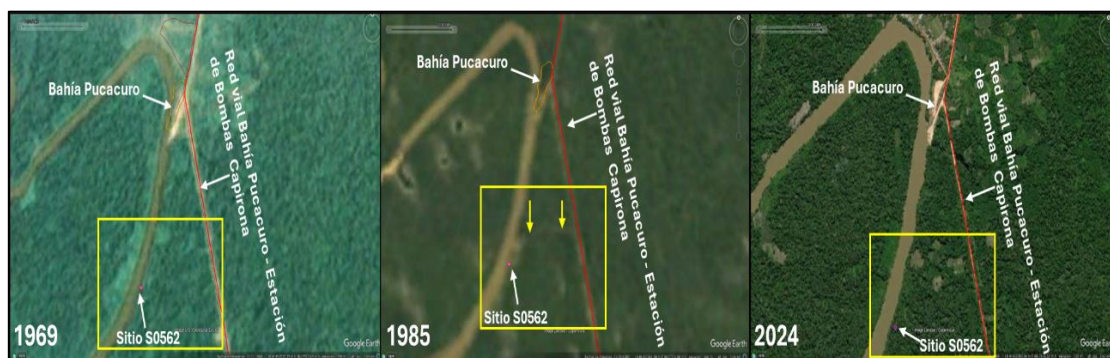
Figura 3.2. Revisión de imágenes satelitales históricas del sitio S0562 y su entorno.

Por otro lado, de la revisión de imágenes satelitales, a partir del año 1985 se observa un acceso hacia el sitio S0562 desde la red vial que conectaba la Bahía Pucacuro con la Estación de Bombas - Capirona del Lote 8, en las coordenadas 452637N/9617093E (UTM WGS84, 18M). Además, en la imagen satelital de ese mismo año, se visualiza un área deforestada en el sitio y su entorno inmediato. El camino de acceso y el área deforestada relacionados al sitio se han ido reforestando con el pasar de los años (Figura 3.2)

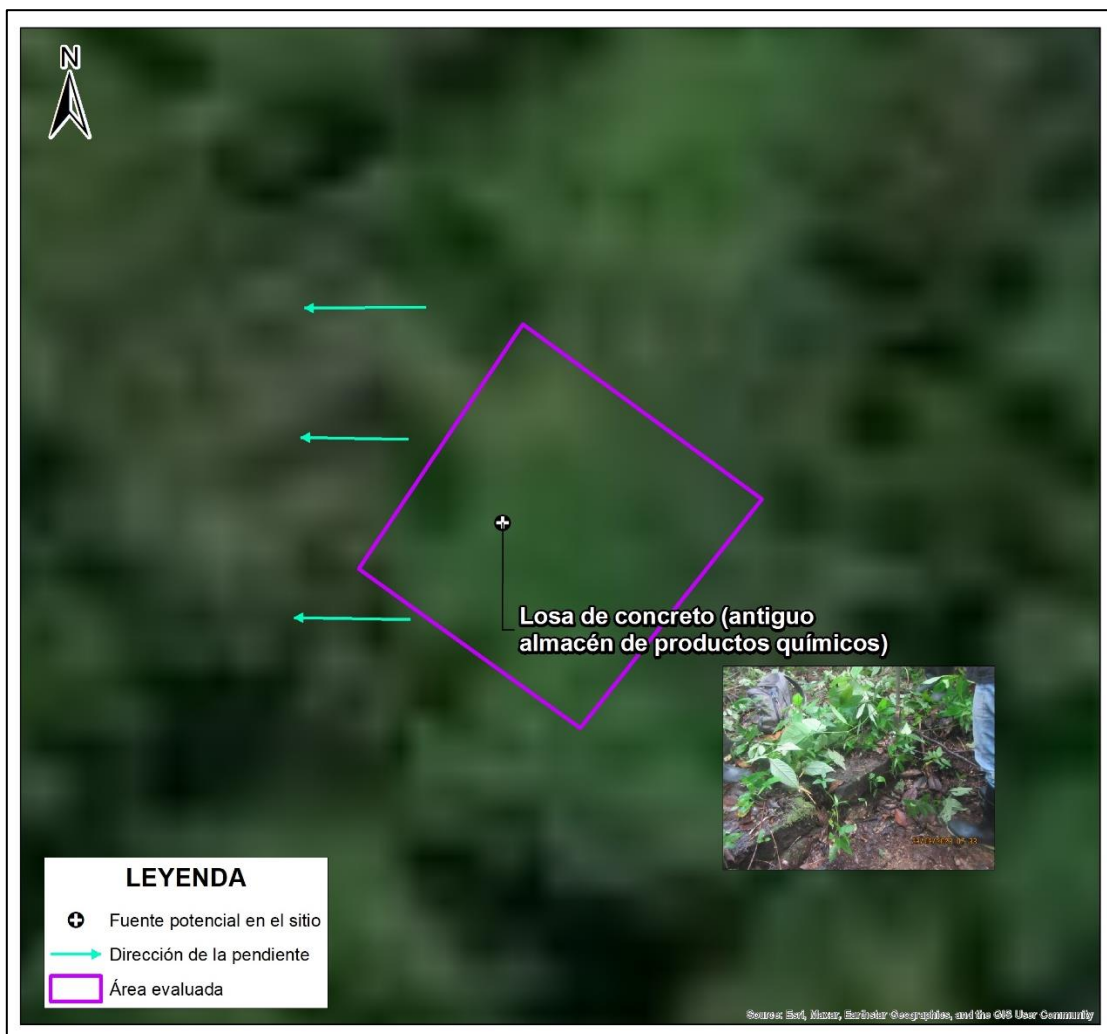
Figura 3.3. Fuente potencial de contaminación en el sitio S0562

Durante las actividades de campo no se identificaron zonas de tanques de combustibles, insumos químicos, ni pozos; sin embargo, se observó una losa de concreto deteriorada, enterrada y cubierta con vegetación herbácea, la cual, de acuerdo con la información reportada por los pobladores de la comunidad nativa Pucacuro, habría estado relacionada a un depósito de productos químicos para la perforación de pozos.

Instalaciones	Coordenadas UTM WGS84 – Zona 18M		Producto asociado	Estado	Sector del sitio	Observaciones
	Este (m)	Norte (m)				
Losa de concreto (antiguo almacén de productos químicos)	452046	9616924	Productos químicos	Enterrada y deteriorada	En el sector noroeste del sitio	Durante las actividades de campo se observó un segmento del borde de una losa de concreto deteriorada, la cual se encontró enterrada y cubierta con vegetación, ocupando un área aproximada de 25 m ² . Ver Fotografía N.º 3 del Anexo I. Según la información brindada por los pobladores de la comunidad nativa Pucacuro durante las actividades de reconocimiento ^(a) , en esta losa se habrían depositado productos químicos para la perforación de pozos, los cuales habrían permanecido varios años expuestos a la intemperie; además, de acuerdo con lo descrito en el ítem 3.2.2, se tiene que de la revisión de imágenes satelitales históricas, a partir del año 1985 se observa un acceso hacia el sitio desde la red vial del Lote 8 que comunicaba la Bahía Pucacuro con la Estación de Bombas - Capirona. Adicionalmente, de acuerdo con la Carta S/N de Puinamudt del 12/08/2020, respecto a la zona donde se ubica este sitio, se describe: «Se encontró sitio abandonado desde hace 30 años donde se encontró químico». Por otro lado, durante las actividades de reconocimiento se percibió olor metálico en el suelo, similar a soldadura ^(a) .

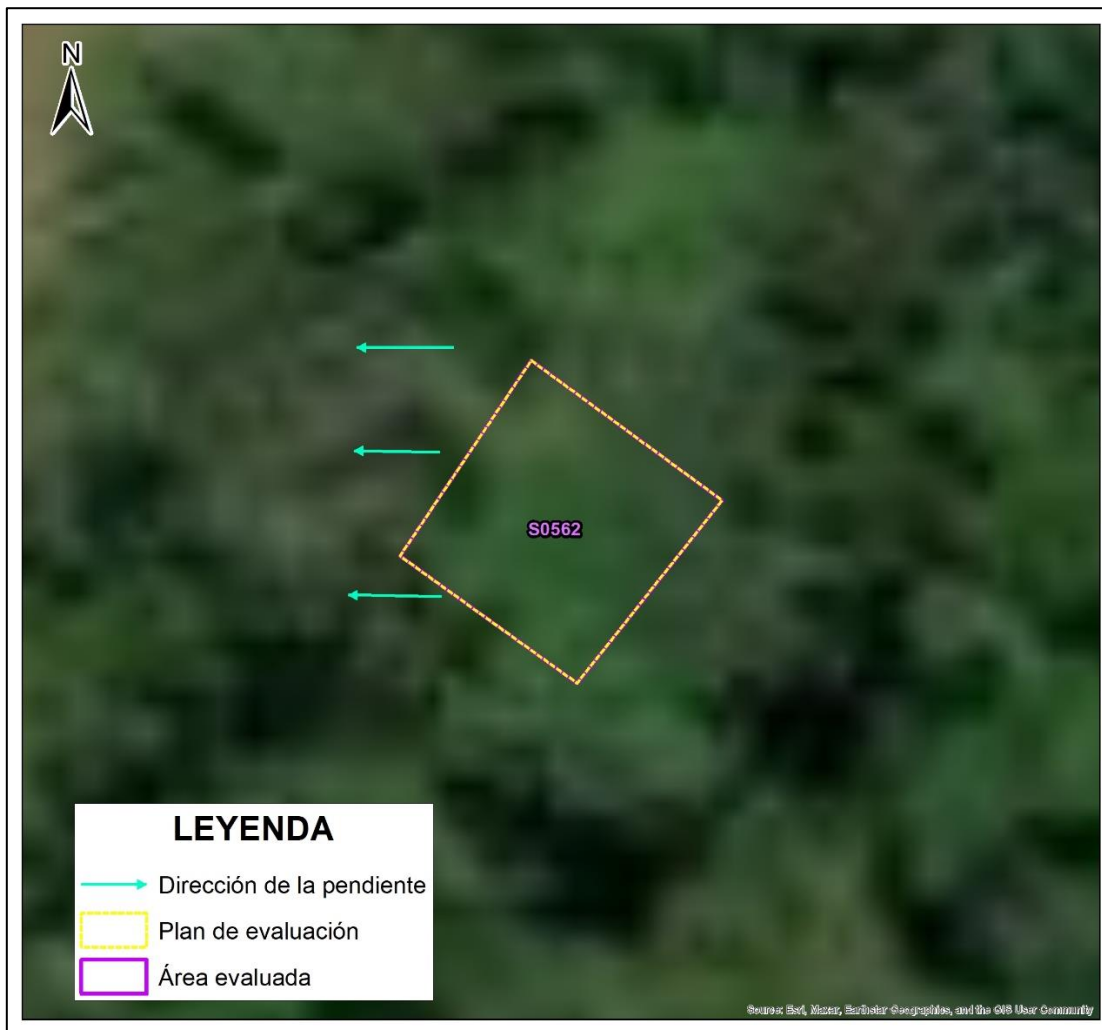
Figura 7.1. Área evaluada del sitio S0562

La evaluación para el sitio S0562 planteó la necesidad de realizar el muestreo ambiental en el componente suelo. El área evaluada fue de 239 m² (0,0239 ha), que comprende una losa de concreto de aproximadamente 5 m x 5 m con signos de deterioro; así como suelo con indicios organolépticos de posible afectación por productos químicos en el suelo (olor metálico similar a soldadura).

En el PE del sitio S0562, para determinar el área de estudio para la evaluación del sitio S0562 se tomó la información recogida durante el reconocimiento del sitio (Ficha de reconocimiento N.º 039-2024-SSIM e Informe N.º 00080-2024-OEFA/DEAM-SSIM), donde se reportaron indicios organolépticos de afectación por productos químicos (olor) en el componente suelo; determinándose un área de evaluación de 239 m² (0,0239 ha), manteniéndose la misma área inicialmente propuesta durante la evaluación del sitio S0562 (0,0239 ha) con la finalidad de confirmar o descartar la posible área impactada, tal como se muestra en la Figura 7.1.

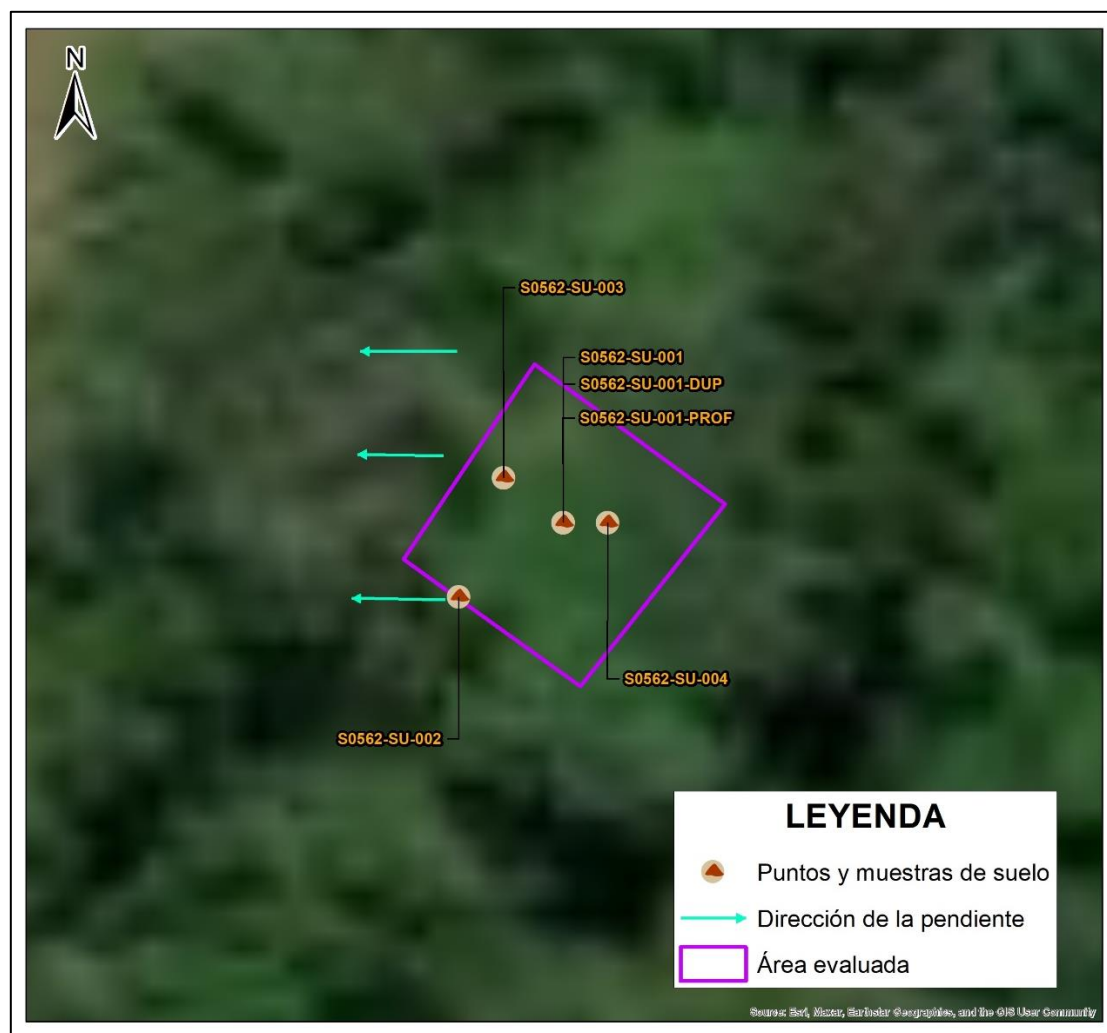
Figura 7.2. Ubicación de los puntos de muestreo y muestras de suelo en el sitio S0562

La distribución de las muestras se presenta en la Figura 7.2 y Anexo A.2.

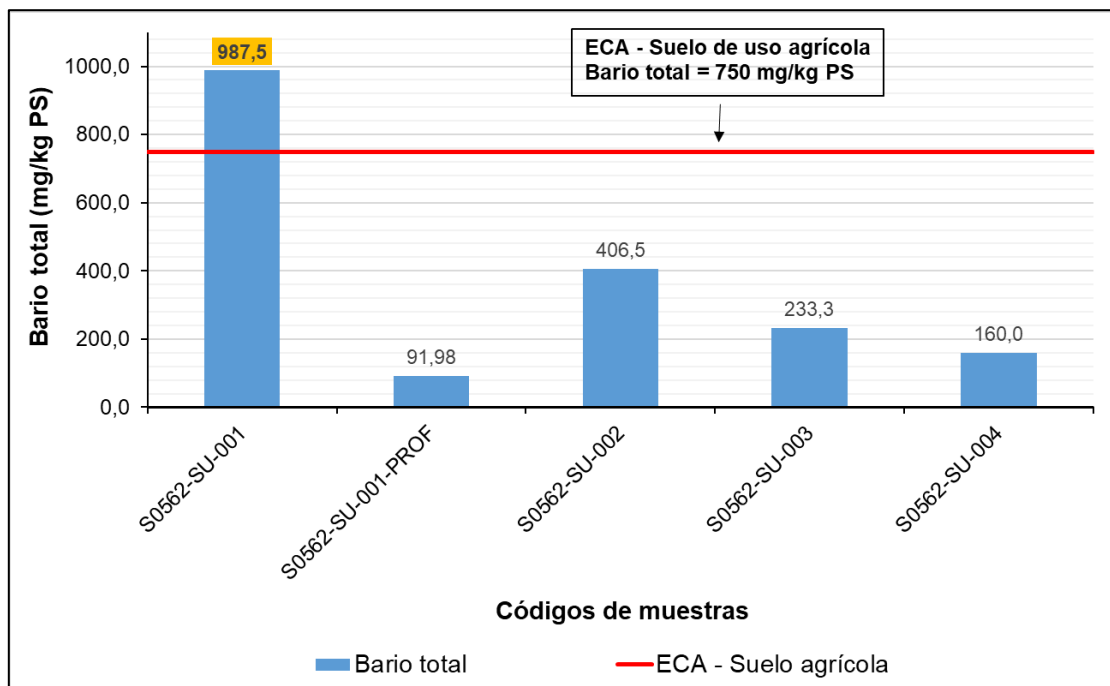
Figura 8.3. Resultados de bario total de las muestras de suelo en el sitio S0562

En la Figura 8.3 se presentan las concentraciones de bario total en las muestras de suelo tomadas en el sitio S0562; de las 5 muestras tomadas, 1 muestra con código S0562-SU-001 (tomada a una profundidad de 0,00 m – 0,40 m) supera los ECA para Suelo, uso agrícola, para este parámetro.

La comparación de los resultados para el contaminante bario total tiene una precisión mencionada en la nota 15 del Decreto Supremo N.º 011-2017-MINAM, donde menciona: «De acuerdo con la metodología de Alberta Environment (2009): Soil remediation guidelines for barite: environmental health and human health. ISBN No. 978-0-7785-7691-4. En el caso de sitios con presencia de baritina se podrán aplicar los valores establecidos para Bario total real en la Tabla 1. Un sitio con presencia de baritina se determina cuando todas las muestras de suelo cumplen con los valores establecidos para Bario extraíble, de acuerdo con lo indicado en la tabla 1».

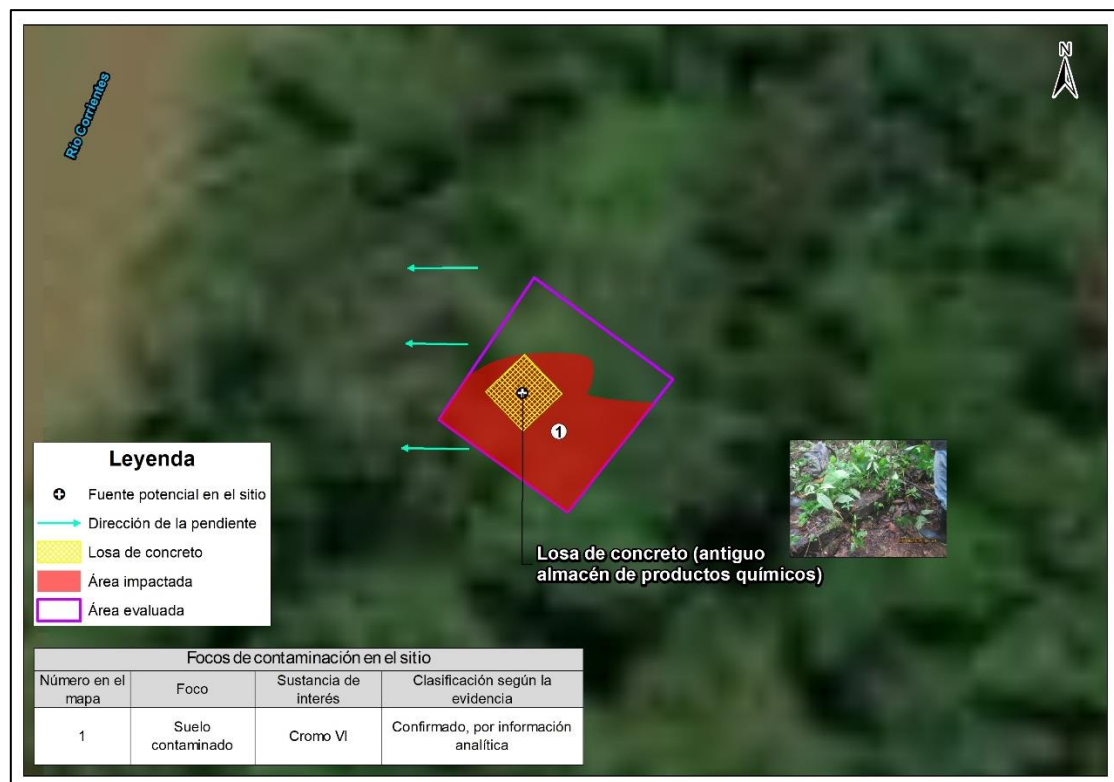
Figura 8.5. Fuentes y focos potenciales de contaminación para el sitio S0562

Tabla 8.5. Descripción del foco de contaminación en el sitio S0562

Número en el mapa	Foco	Sustancia de interés	Clasificación según la evidencia
1	Suelo contaminado	Cromo VI	Confirmado por información analítica
