**INFORME N° 500 - 2015-OEFA/DE-SDCA-CIPASH**

**ASUNTO :** Identificación de pasivo ambiental del subsector hidrocarburos con código de Ficha OEFA F00924, ubicado en el Lote III, en el distrito de La Brea de la provincia Talara del departamento de Piura.

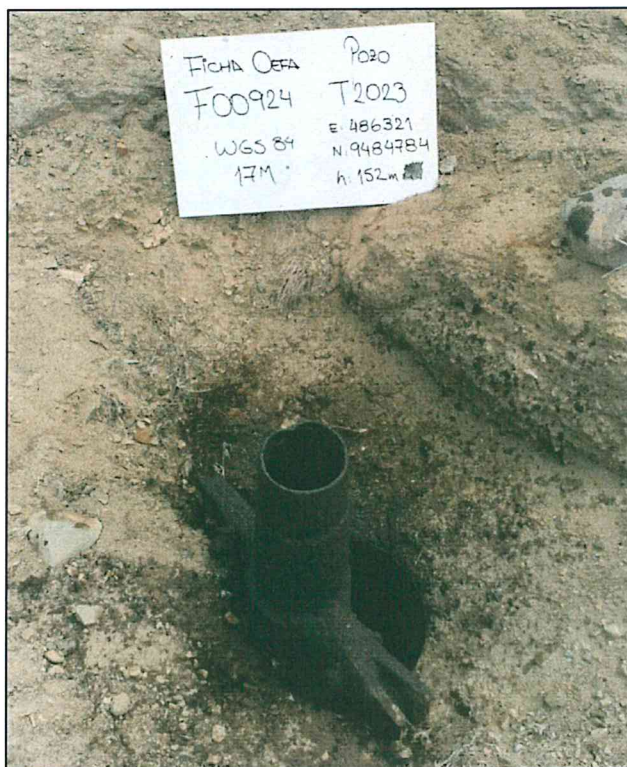
Fotografía N° 1. Se observa el Pozo T2023 con casing abierto con tubo de producción sin cabezal ni válvulas que aseguren su hermetismo.

Pozo petrolero inactivo ubicado sobre terraplen no habilitado. Se encontró casing y tubería producción descubiertos, expuestos y corroídos sin pernos ni válvulas que aseguren su hermetismo, asimismo, se percibió fluido (posiblemente hidrocarburos líquidos) en el interior del pozo a 0,6 m del nivel de la superficie del suelo; sin embargo, no se evidenció afloramiento del crudo, ni se percibió emisiones gaseosas fugitivas provenientes del pozo. Se visualizó áreas con impregnación de hidrocarburos, y huella de vehículos por lo que se presume la posible extracción artesanal del crudo. Se pudo observar que el bosque se inicia a unos 6 m del casing del pozo T2023.

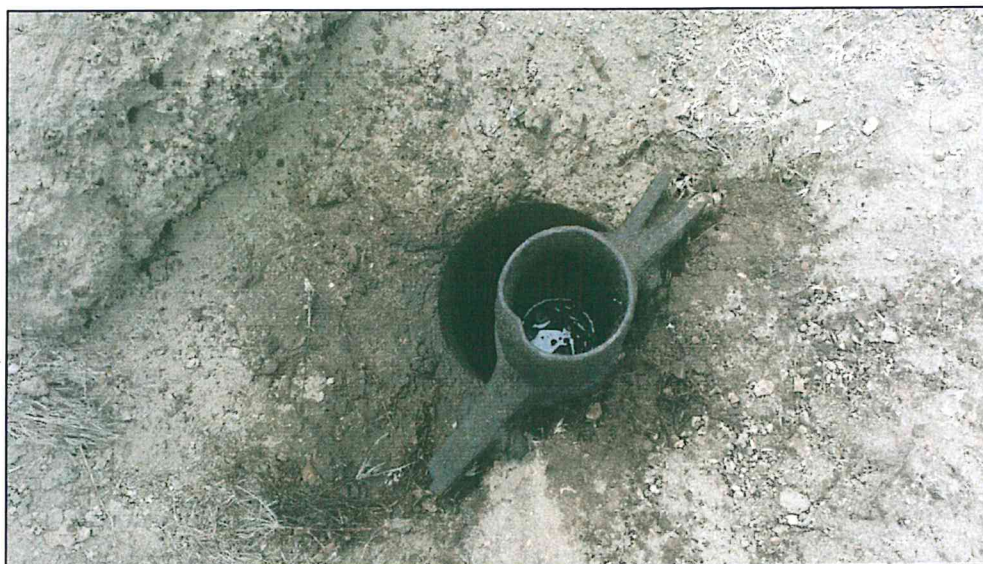
Fotografía N° 3. Se observa el Pozo T2023 con casing abierto, tubo de producción con presencia de posibles hidrocarburos líquidos en su interior.

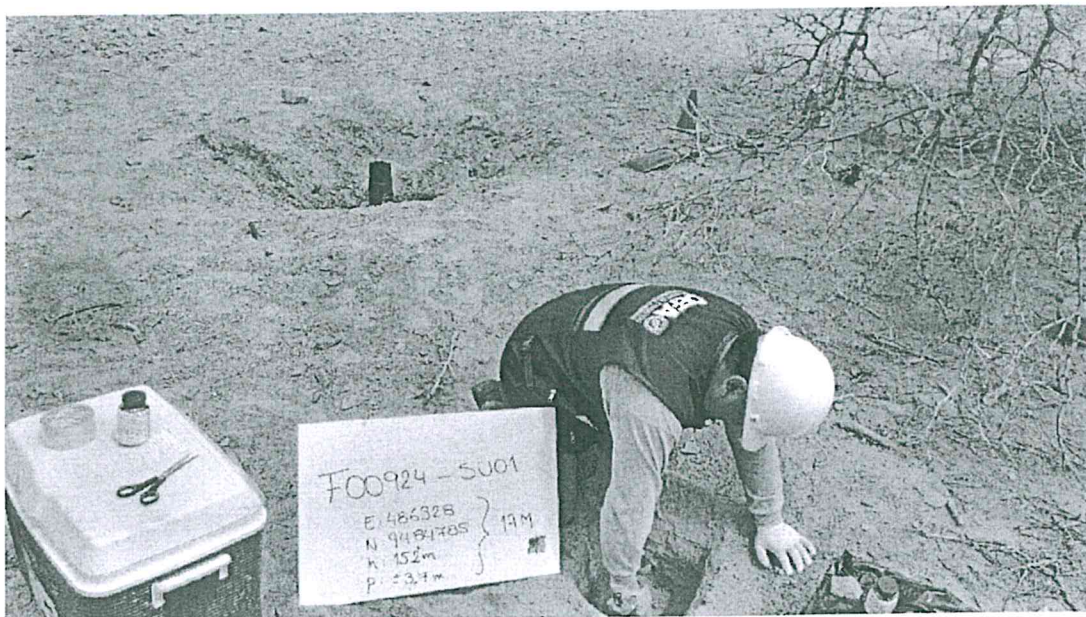
Fotografía N° 1. Toma de muestra de suelo en el punto F00924-SU01, ubicado a 2,2 m aproximadamente del Pozo T2023.

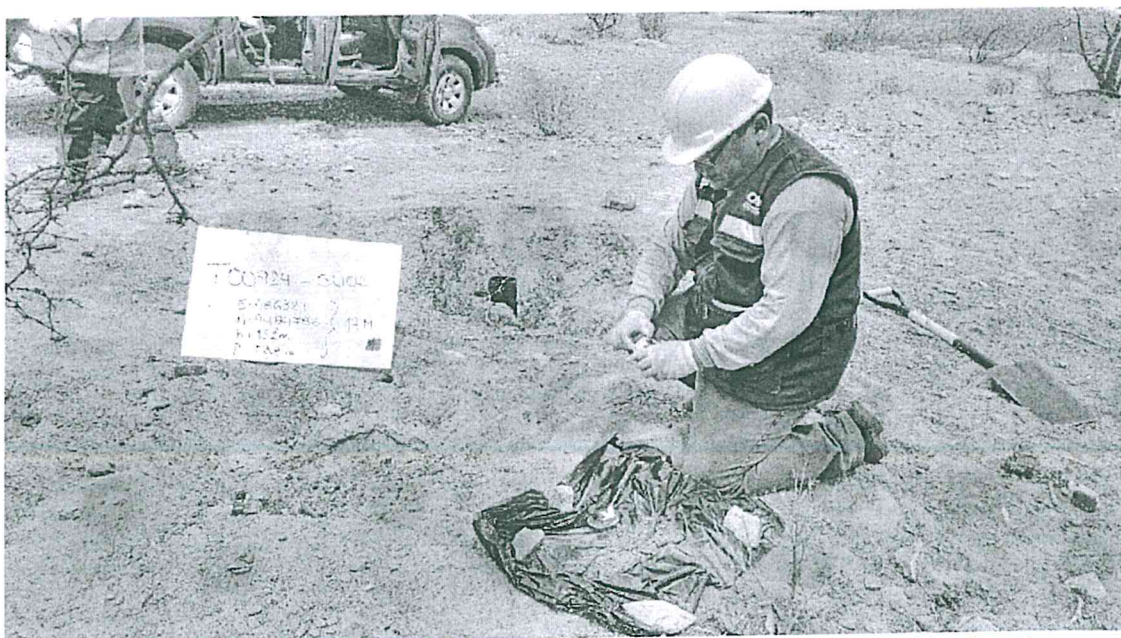
Fotografía N° 2. Toma de muestra de suelo en el punto F00924-SU02, ubicado a 4 m aproximadamente del Pozo T2023.

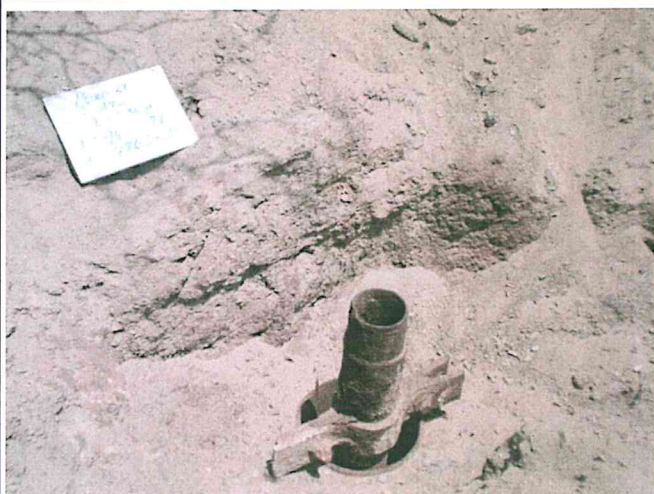
**3. REGISTRO FOTOGRÁFICO**

En el área próxima al pozo pozo ATA T2023 se observó suelos impregnados con hidrocarburos a nivel de superficie, no se observaron poblaciones cercanas, la zona no cuenta con vías de acceso al pozo. Las especies vegetales de la zona son: Espino, Gramíneas y Zapote, entre otras.

Pozo mal abandonado
