**INFORME N° 458-2014-OEFA/DE-SDCA**

ASUNTO : Reporte de Monitoreo Ambiental en el Marco de la Supervisión Regular a la empresa Consorcio Terminales, llevado a cabo los días 19 y 20 de mayo de 2014, ubicado en el distrito de Salaverry, provincia de Trujillo, departamento de La Libertad.

## REPORTE DE MONITOREO AMBIENTAL EN APOYO A LAS SUPERVISIONES DEL OEFA

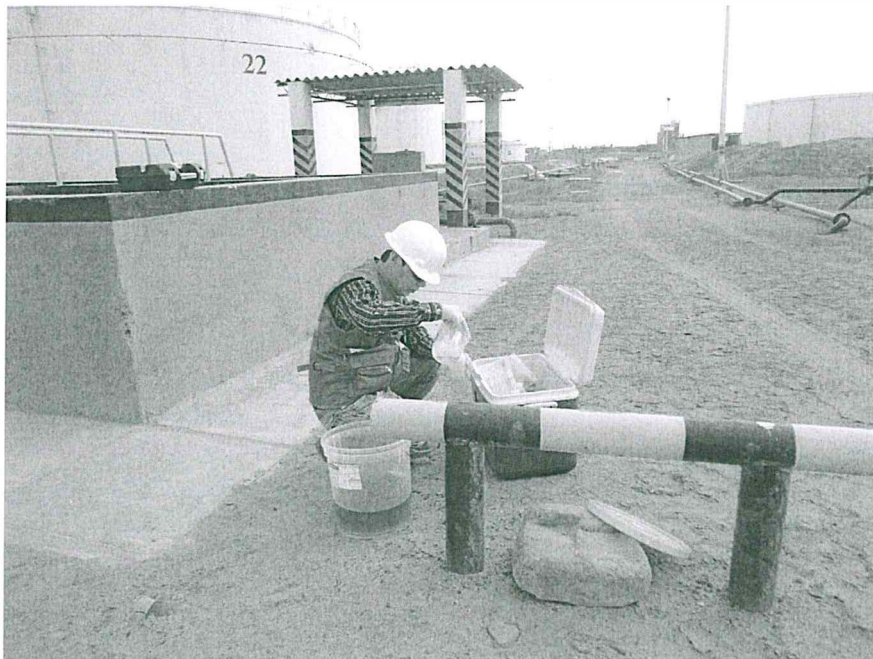
Fotografía N° 2: Toma de Muestras del Punto EFLU-01.

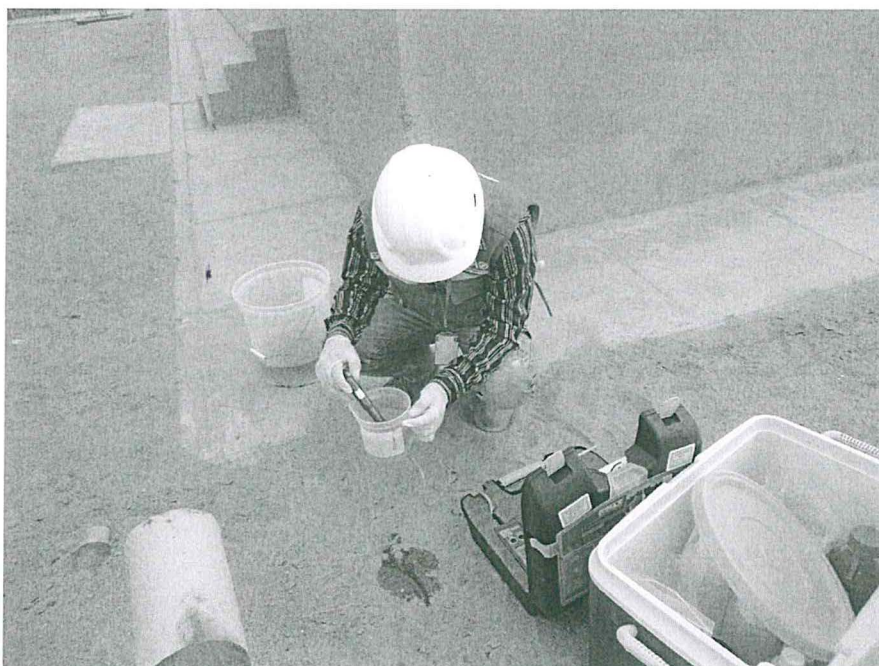
| Equipo empleado | | | Medidor Combinado de PH/CE/TDS/TEMP con indicación digital marca Hanna modelo HI991300 y Colorímetro de indicación digital marca Hach N° de serie 13100E233789 | | | | | | |
|---|---|---|--|---|---|---|---|---|---|
| EF-01 | 19-05-14 | 16:00 | 28 | 7.49 | --- | --- | --- | --- | 1.35 |

**Fotografía N° 3: Medición de pH, T° y cloro residual del Punto EFLU-01.**

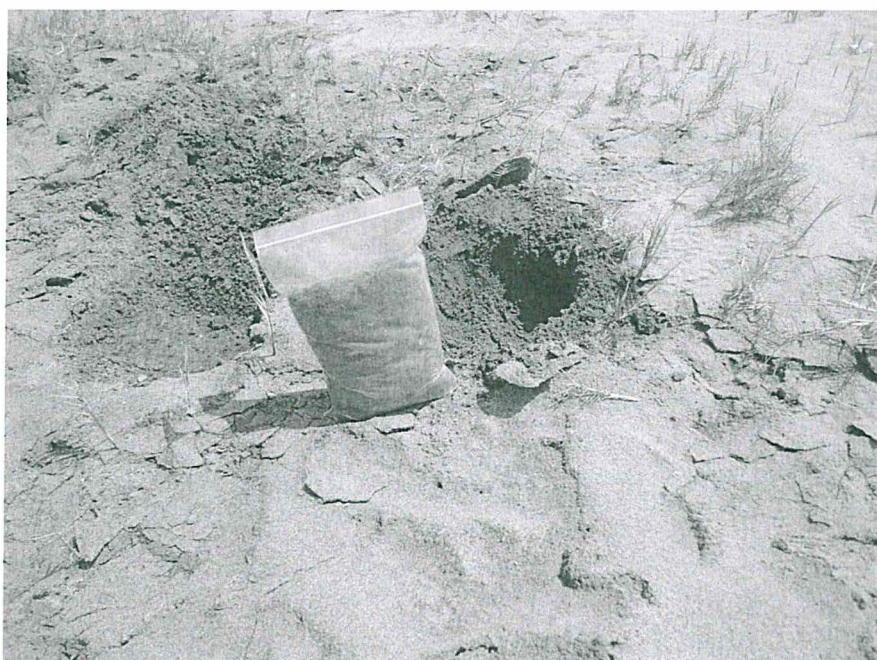
**Fotografía N° 4: Punto de Monitoreo de Suelo SUE-01, tomado en el lindero norte del Terminal.**

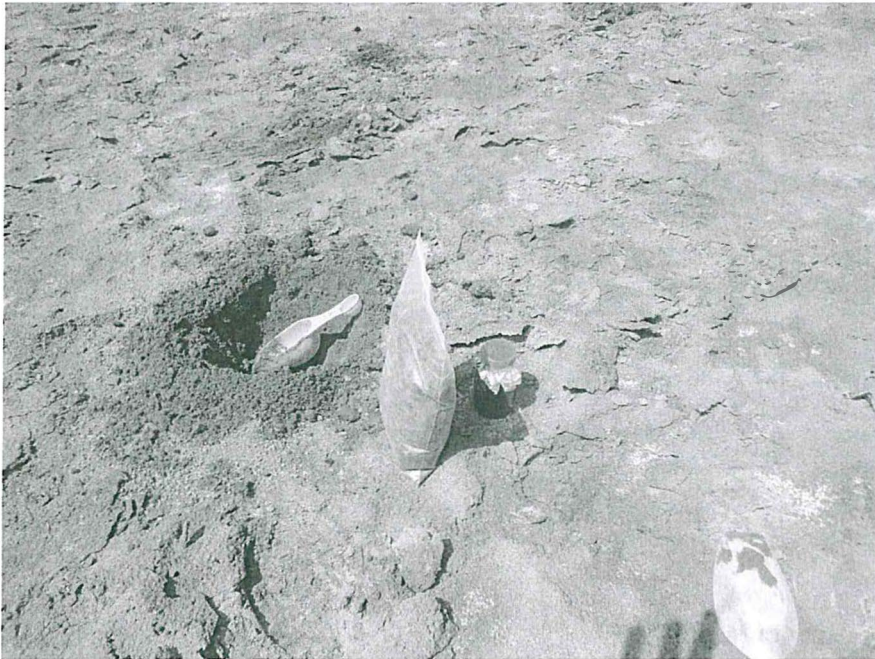
| Código punto muestreo | Matriz | Coordenadas UTM (Datum WGS84) | | | Descripción |
|---|---|---|---|---|---|
| SUE-02 | Suelo | 17 | 723112 | 9091516 | Punto ubicado aproximadamente a 29 m. al suroeste del primer punto. |

**Fotografía N° 5: Punto de Monitoreo de Suelo SUE-02, tomado aproximadamente a 29 m. al suroeste del 1er punto.**

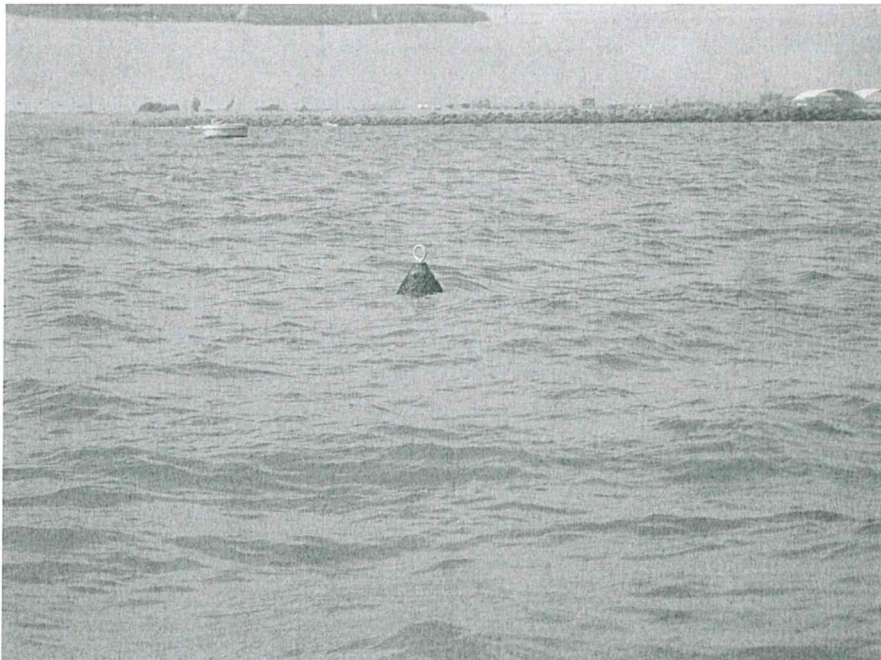
**Fotografía N° 6: Punto de Descarga en cuerpo receptor.**

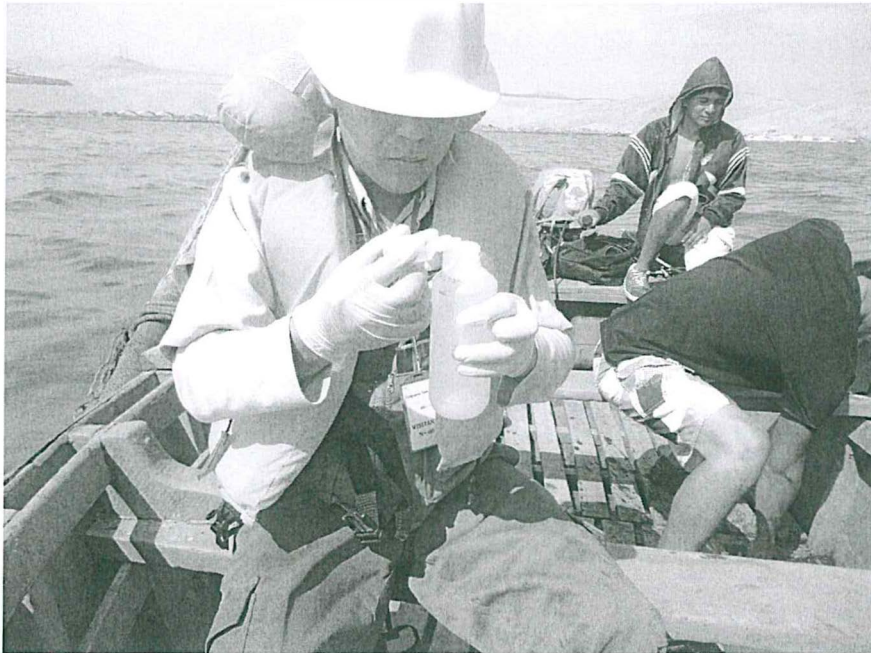
**Fotografía N° 7: Toma de Muestras en el punto de monitoreo MAR-01, tomado aproximadamente a 300 m. aguas abajo del punto de descarga.**

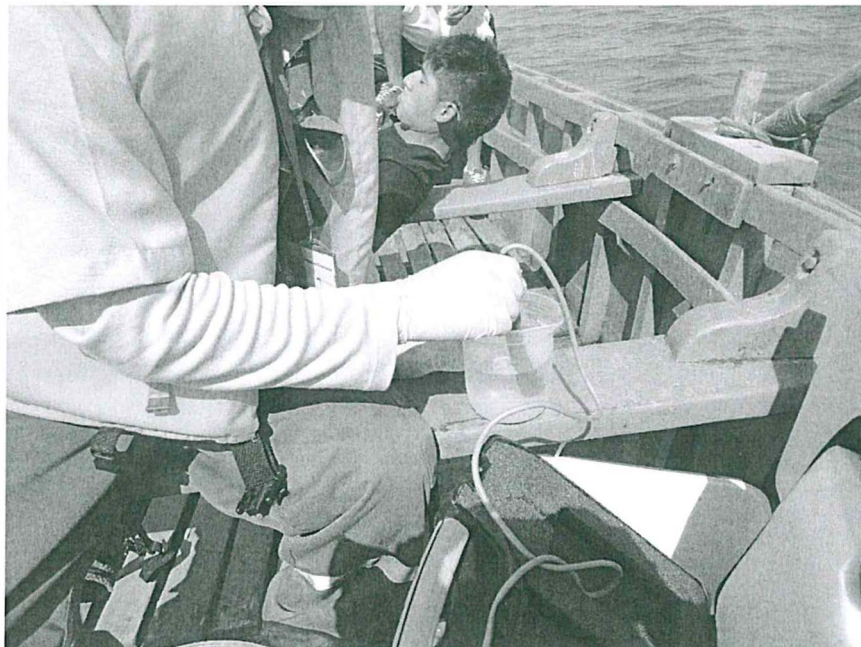
| Equipo empleado | | | Medidor Combinado de PH/CE/TDS/TEMP con indicación digital marca Hanna modelo HI991300 y Colorimetro de indicación digital marca Hach N° de serie 13100E233789 | | | | | | |
|---|---|---|--|---|---|---|---|---|---|
| MAR-01 | 20-05-14 | 14:00 | 23.2 | 7.65 | --- | --- | --- | --- | 0.16 |

**Fotografía N° 8: Medición de pH, T° y cloro residual del Punto MAR-01.**

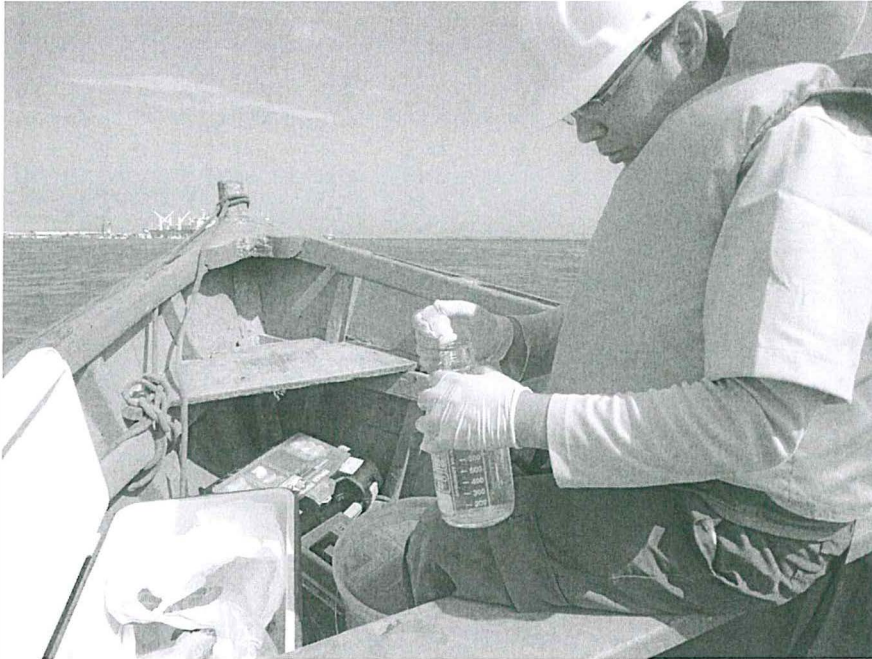
| Código punto muestreo | Matriz | Coordenadas UTM<br>(Datum WGS84) | | | Descripción |
|---|---|---|---|---|---|
| MAR-02 | Aguas de Mar | 17 | 721623 | 9091499 | Punto en mar aproximadamente a 300 m. del punto de descarga aguas arriba. |

Fotografía N° 9: Toma de muestras en el punto de monitoreo MAR-02, tomado aproximadamente a 300 m. aguas arriba del punto de descarga.

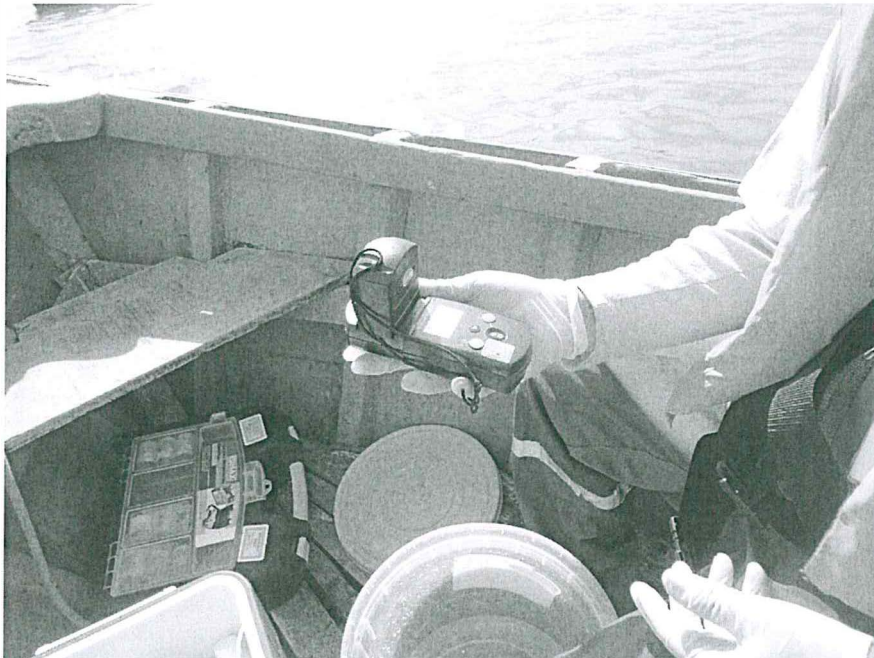
| Equipo empleado | | | Medidor Combinado de PH/CE/TDS/TEMP con indicación digital marca Hanna modelo HI991300 y Colorimetro de indicación digital marca Hach N° de serie 13100E233789 | | | | | | |
|---|---|---|--|---|---|---|---|---|---|
| MAR-02 | 20-05-14 | 14:30 | 23.4 | 7.68 | --- | --- | --- | --- | 0.07 |

Fotografía N° 10: Medición de pH, T° y cloro residual del Punto MAR-02.
