INFORME N° 188 - 2014-OEFA/DE-SDCA-CIPASH

ASUNTO : Identificación de pasivo ambiental del subsector hidrocarburos con código de Ficha OEFA F01315, ubicado en el LoteVII/VI (ex Lote VI), en el distrito de Pariñas de la provincia Talara del departamento de Piura.

1. El presente Informe tiene por objeto comunicar que el pozo mal abandonado (con código PERUPETRO T5307), constituye un pasivo ambiental del subsector hidrocarburos, identificado con código de Ficha OEFA F01315. Este pasivo ambiental se encuentra ubicado en el distrito de Pariñas de la provincia Talara del departamento de Piura, el cual fue verificado en campo el 05 de julio de 2014.

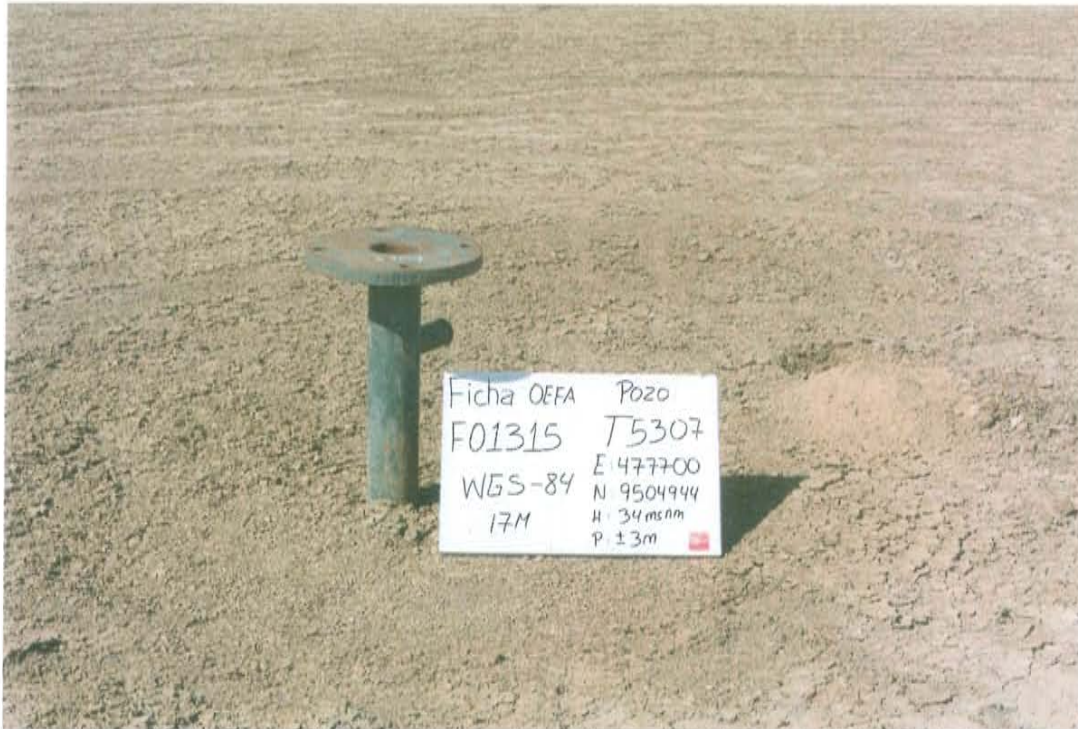
13. Durante la evaluación in situ realizada por el OEFA el 05 de julio de 2014, se observó un pozo inactivo ubicado en un terraplén que no presentaba señales ni cercos de prevención, se observó casing (tubería de revestimiento) de aproximadamente 4,5 plg de diámetro con tapa de brida adaptadora de 14 plg de diámetro que sobresalen

aproximadamente en 0,6 m sobre la superficie de la plataforma y cuenta con salida lateral de 0,16 m de tubo de 2 plg de diámetro, sin válvulas que aseguren el hermetismo del pozo por lo que se consideró como un pozo abierto. No se visualizaron afloramientos de líquidos ni se percibieron olores característicos a hidrocarburos proveniente del pozo, tampoco suelo impregnado con hidrocarburos en el área circundante al pozo.

Fotografía N° 1. Identificación del Pozo inactivo con código PERUPETRO T5307. Presenta tubo y brida adaptadora con tubería lateral, expuesta a la intemperie.

39. Sobre la base de las consideraciones expuestas, es posible formular las siguientes conclusiones:
- (i) El pozo identificado con código PERUPETRO T5307, califica como un pozo mal abandonado que no se encuentra herméticamente cerrado ni en condiciones seguras, de conformidad con lo establecido en el Artículo 2° del Decreto Supremo N° 032-2004-EM - Reglamento de las Actividades de Exploración y Explotación de Hidrocarburos.

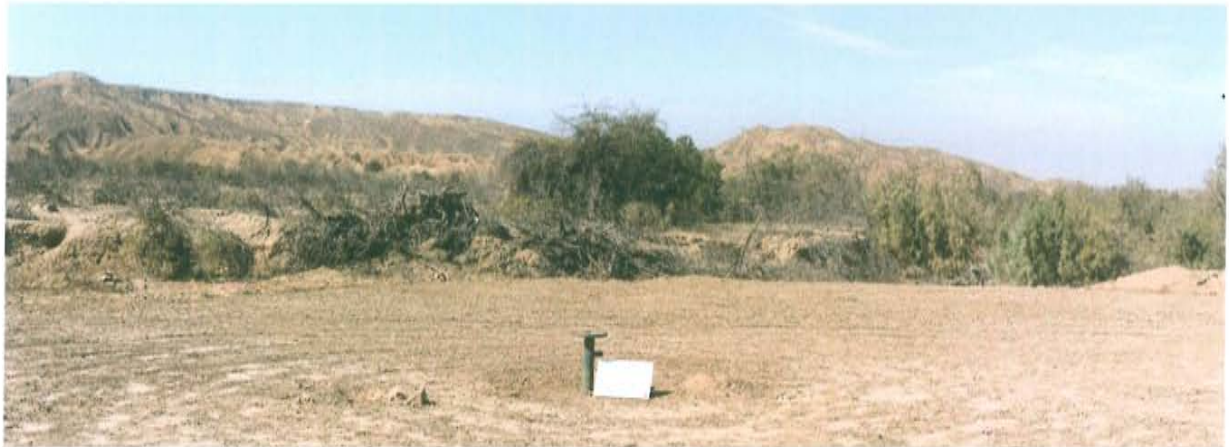
Fotografía N° 2. Vista panorámica del área circundante del pozo inactivo T5307.

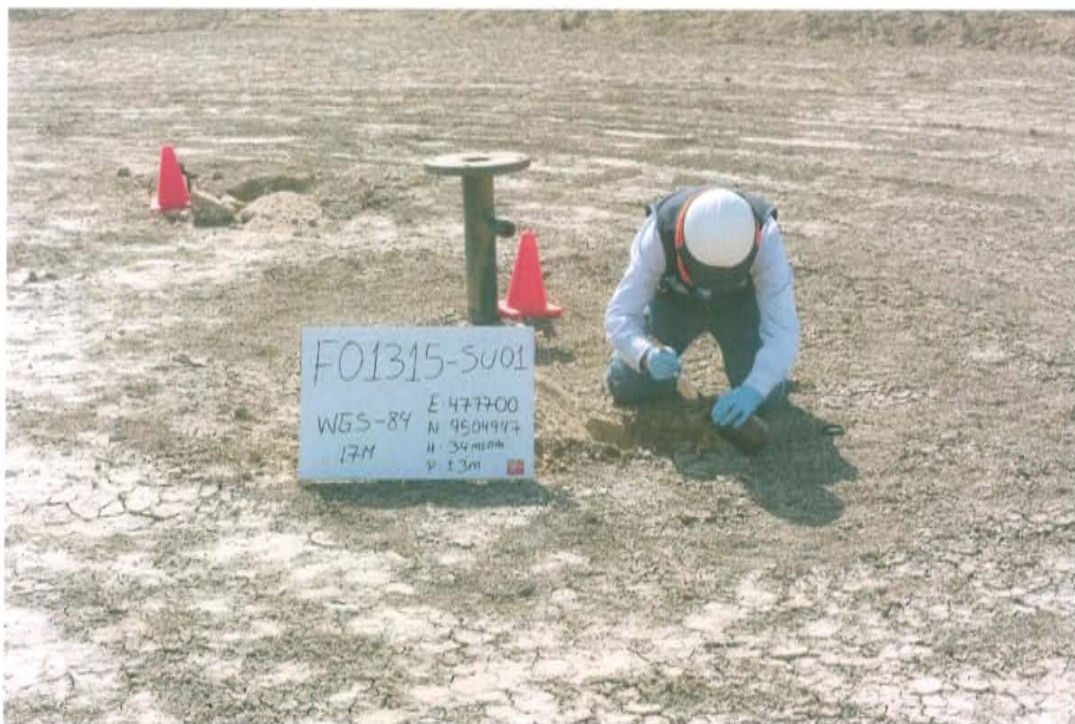
Fotografía N° 3. Toma de muestra de suelo en el punto F01315-SU01, ubicado a 1,7 m aproximadamente al suroeste del Pozo T5307.

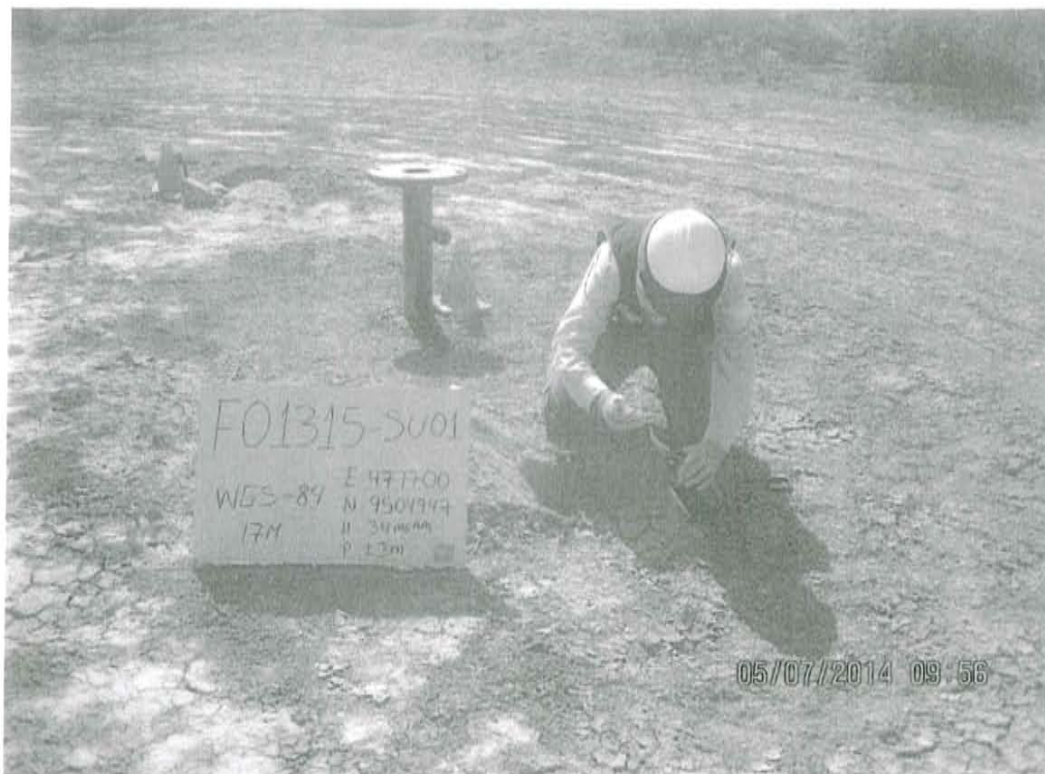
Fotografía N° 1. Toma de muestra de suelo en el punto F01315-SU01, ubicado a 1,7 m aproximadamente al suroeste del Pozo T5307.

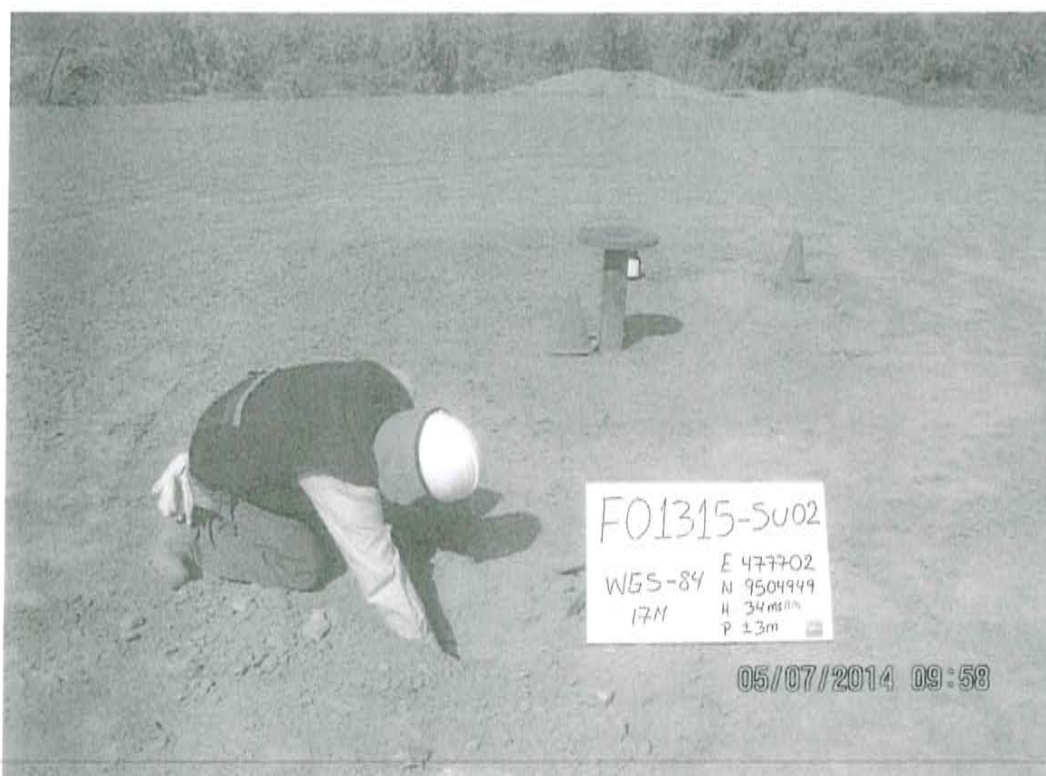
Fotografía N° 2. Toma de muestra de suelo en el punto F01315-SU02, ubicado a 2,8 m aproximadamente al noreste del Pozo T5307.

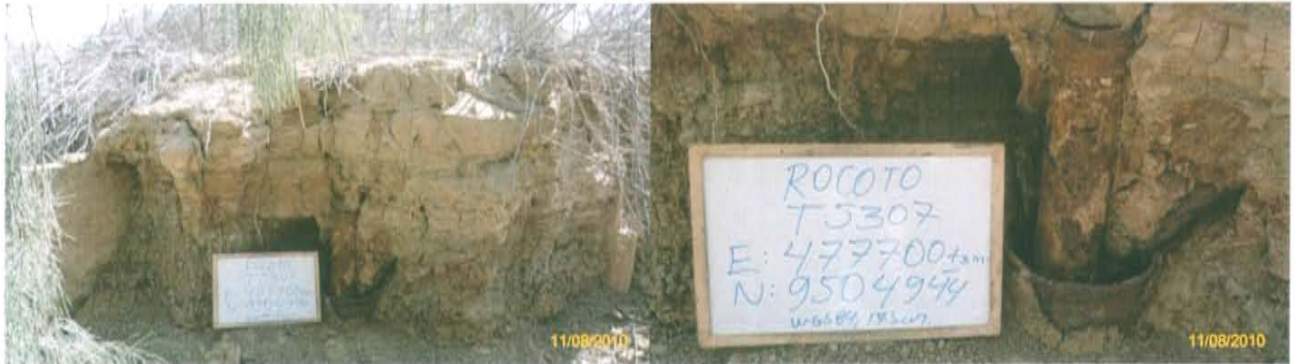
3. REGISTRO FOTOGRÁFICO

Se identificó el pozo (ATA). Se ubicó las coordenadas UTM en el lecho de una quebrada. Se puede apreciar casing en un perfil de suelo, alrededor se aprecia suelo impregnado con hidrocarburos seco, no se percibe venteo o fluido dentro del casing, así como residuos sólidos circundantes al mismo.

Inadecuado abandono del pozo
