**INFORME N° 537 - 2014-OEFA/DE-SDCA-CIPASH**

**ASUNTO** : Identificación de pasivo ambiental del subsector hidrocarburos con código de Ficha OEFA F02102, ubicado en el Lote VII/VI (ex Lote VII), en el distrito de La Brea Negritos de la provincia Talara del departamento de Piura.

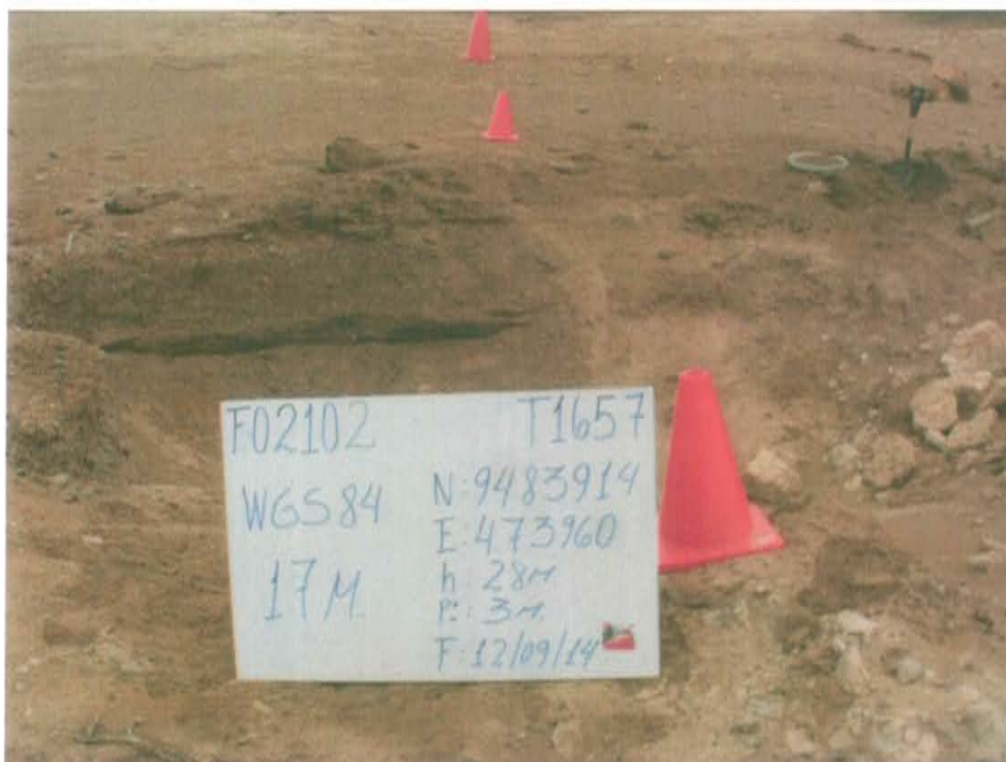
Fotografía N° 1. Pozo T1657 sin cerco ni señalización

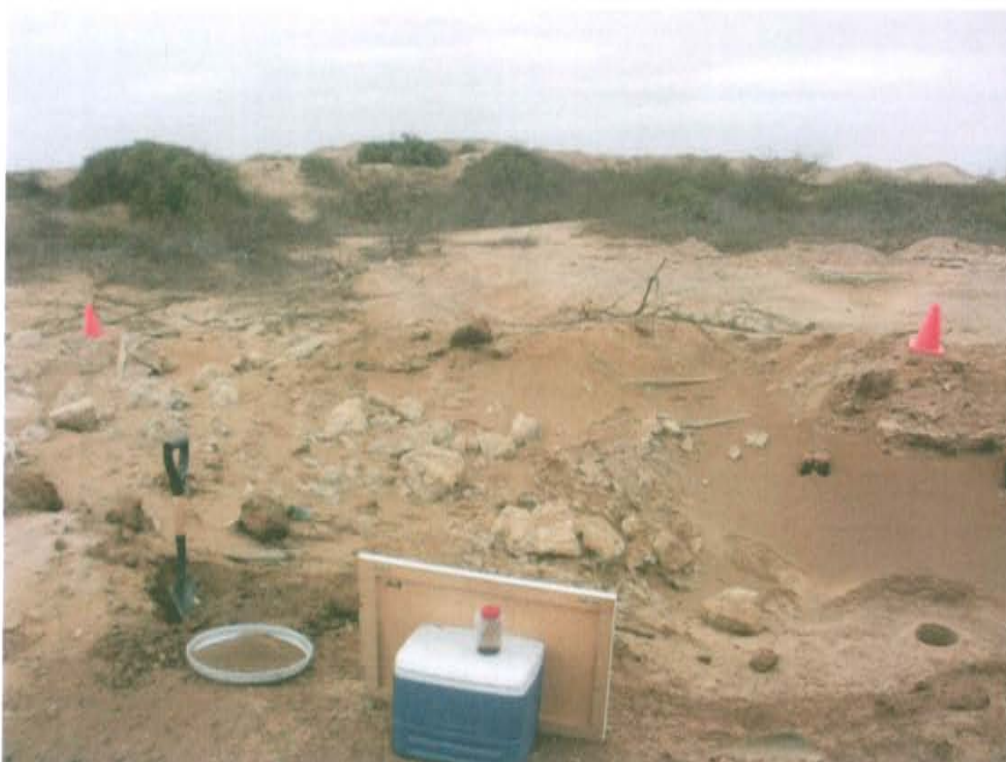
Fotografía N° 2. Pozo T1657 ubicado dentro de una cantina deteriorada y erosionada  
Sin cabezal, se aprecia la tubería de producción a nivel de la base de la cantina.

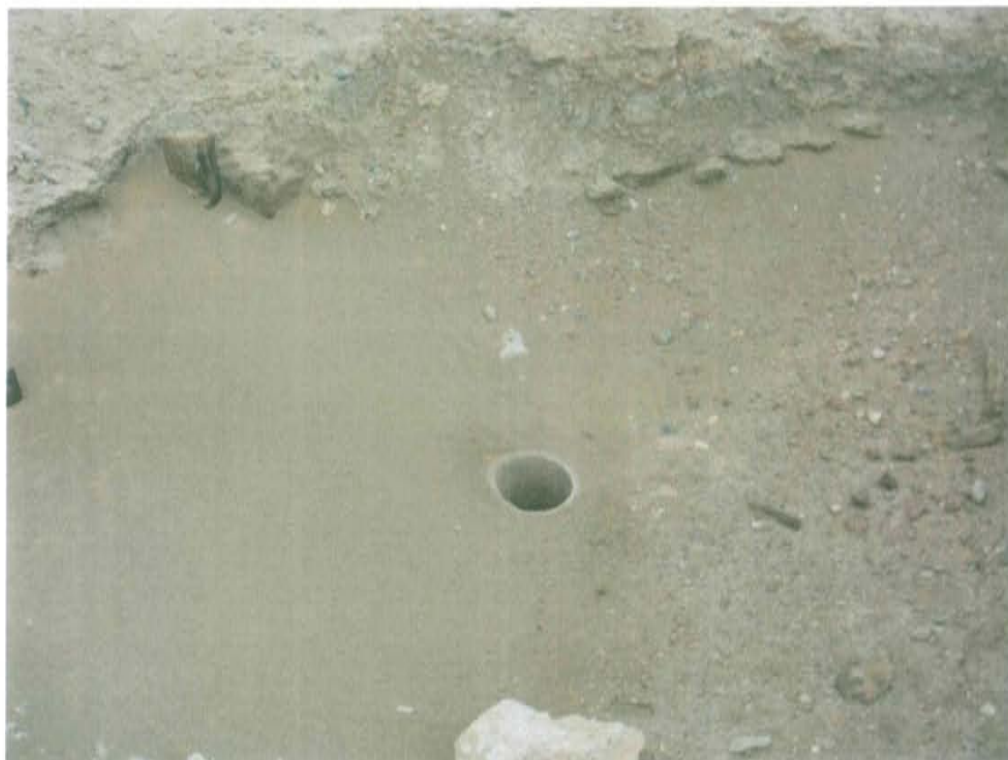
concentraciones de H<sub>2</sub>S, no son consideradas relevantes en esta composición de gases. Estos resultados confirman que el pozo no está sellado herméticamente.

Fotografía N° 3. El pozo T1657 no presenta afloramientos sin embargo hay presencia de emisiones gaseosas.

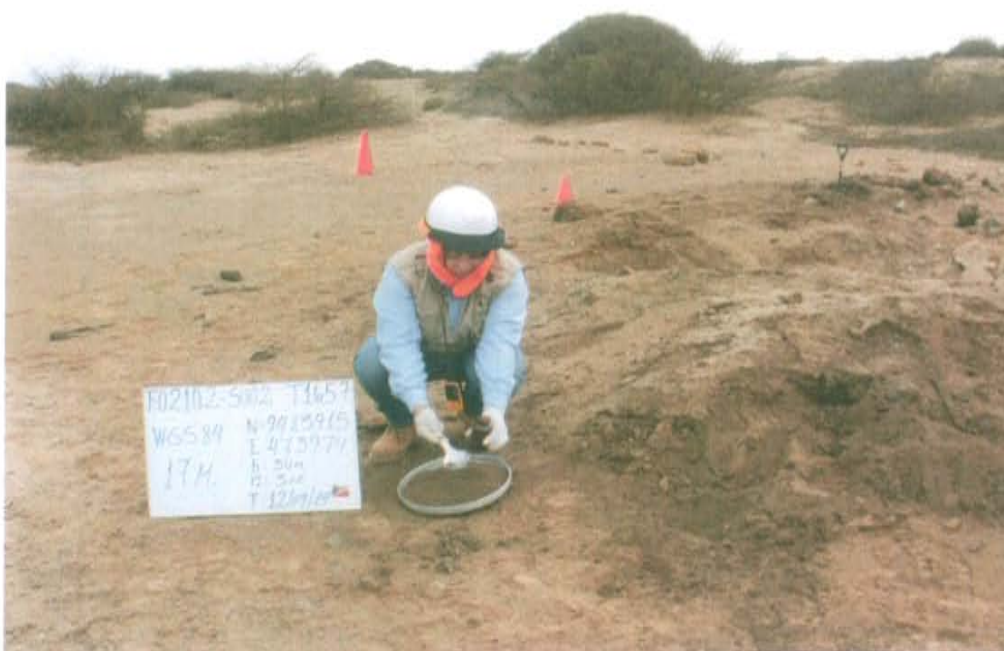
Fotografía N° 4. Pozo T1657 sobre los montículos se observan suelos con hidrocarburos

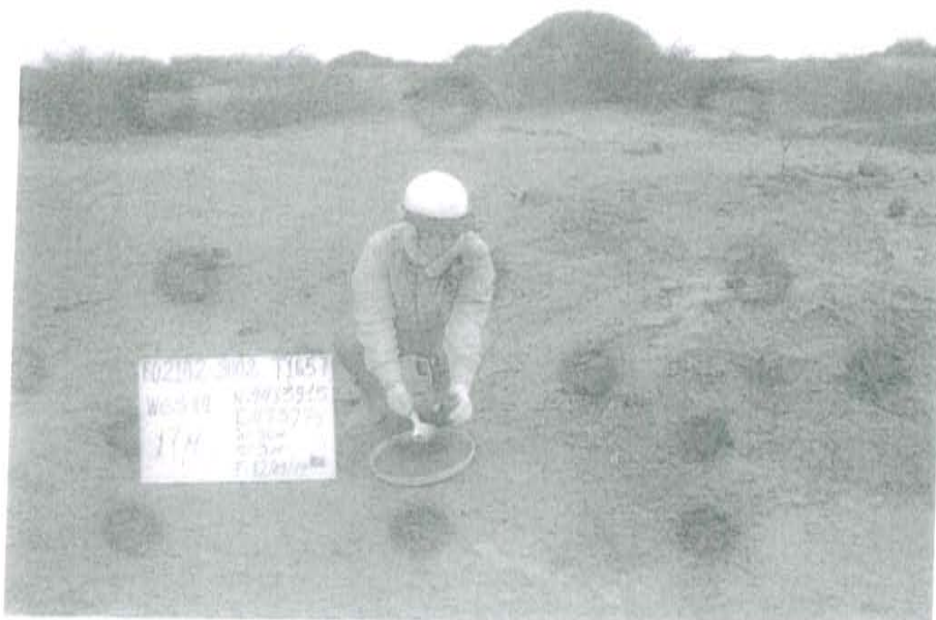
Fotografía N° 2. Toma de muestra de suelo en el punto F02102-SUO2, ubicado a 5 m aproximadamente del Pozo T1657.

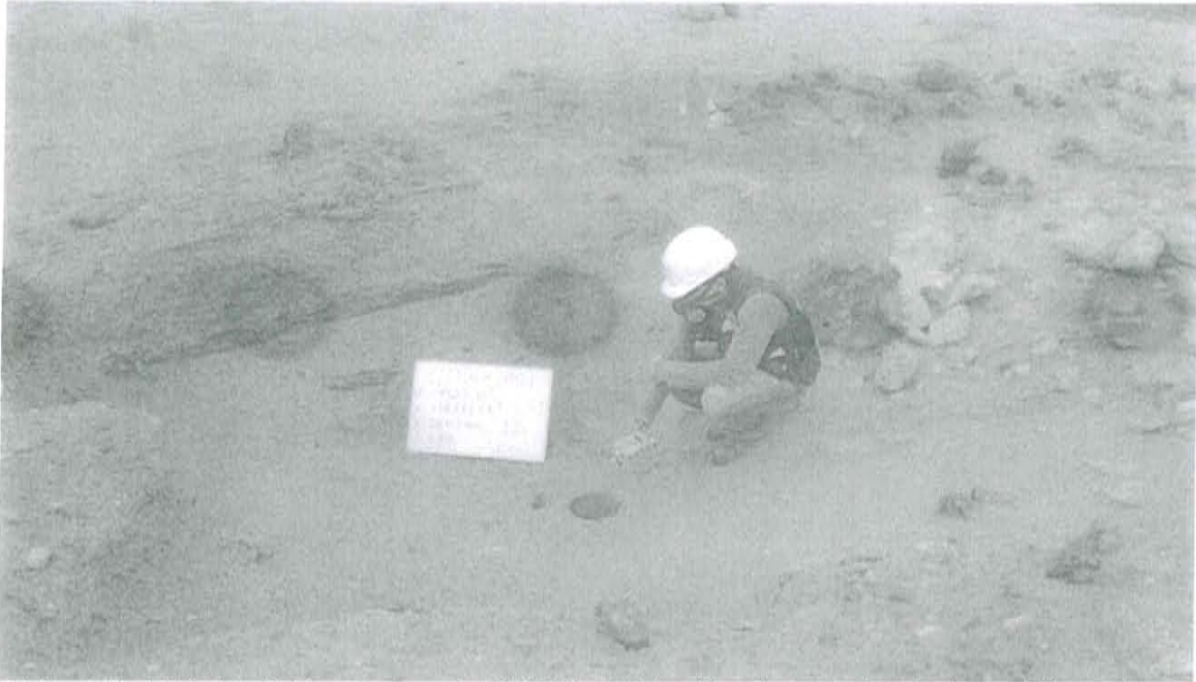
Fotografía N° 1. Medición en el punto F02102-EM01, ubicado en la fuente de emisión en boca del Pozo T1657.

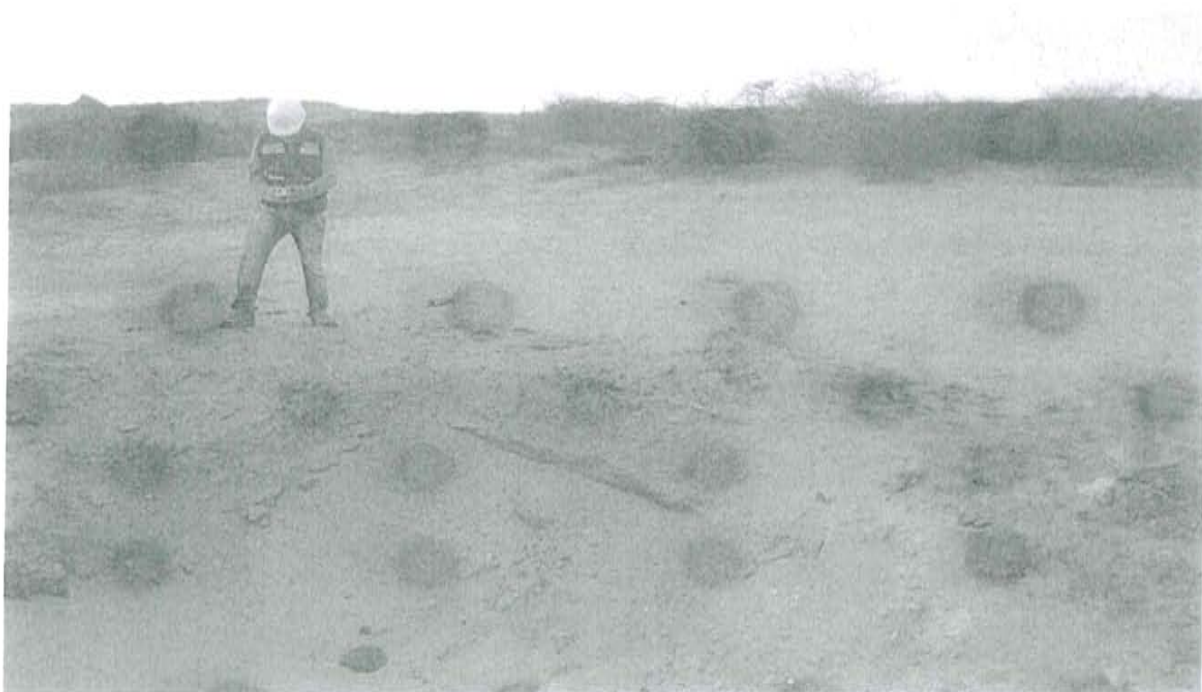
27. Los resultados obtenidos en los alrededores a la ubicación del pozo (F02102VA01), en un tiempo establecido, con el detector de gases no cuantifico presencia de COVs, ni H<sub>2</sub>S, tampoco se detectó presencia de LEL. Sin embargo, es importante señalar que los niveles de oxígeno en esta área se mantuvieron normales (20,9%); por lo que se no se tiene un peligro de inflamabilidad.
28. La estimación del nivel de riesgo se realizará en función del parámetro Fracción de Hidrocarburo F3 de la muestra F02102-SU01, debido a que presentó el valor de porcentaje más alto que supera el ECA entre el resto de parámetros considerados para la evaluación; asimismo se considerará, a manera referencial, las concentraciones de emisiones gaseosas fugitivas tomadas en la boca del pozo y su área circundante.

Fotografía N° 2. Mediciones en el F02102-VA01, se realizó en un recorrido en el área circundante alrededor del Pozo T1657 en un radio de 1 m, con una duración de 10 minutos.

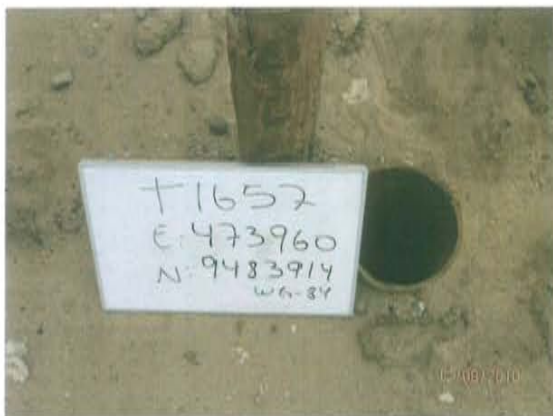
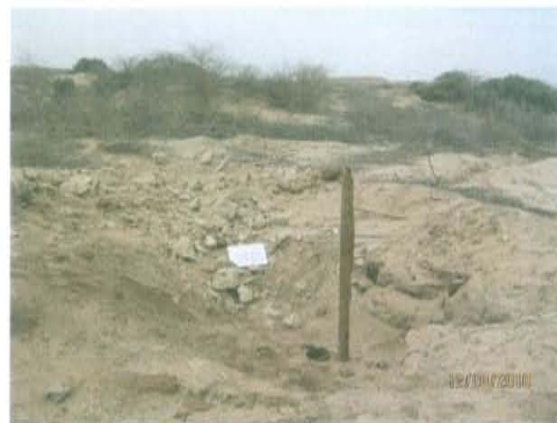
**3. REGISTRO FOTOGRÁFICO**

Pozo ATA, con signos de fluído en el fondo tierra contaminada con hidrocarburo, cantina destruida y restos de madera, vegetación seca en la zona.

Inadecuado Abandono de Pozo
