ANEXOS

Evaluación ambiental para la identificación del sitio impactado por actividades de hidrocarburos con código S0610, ubicado en el Lote 192, microcuenca PAS-34, en el ámbito de la cuenca del río Pastaza, distrito Andoas, provincia Datem del Marañón y departamento Loreto

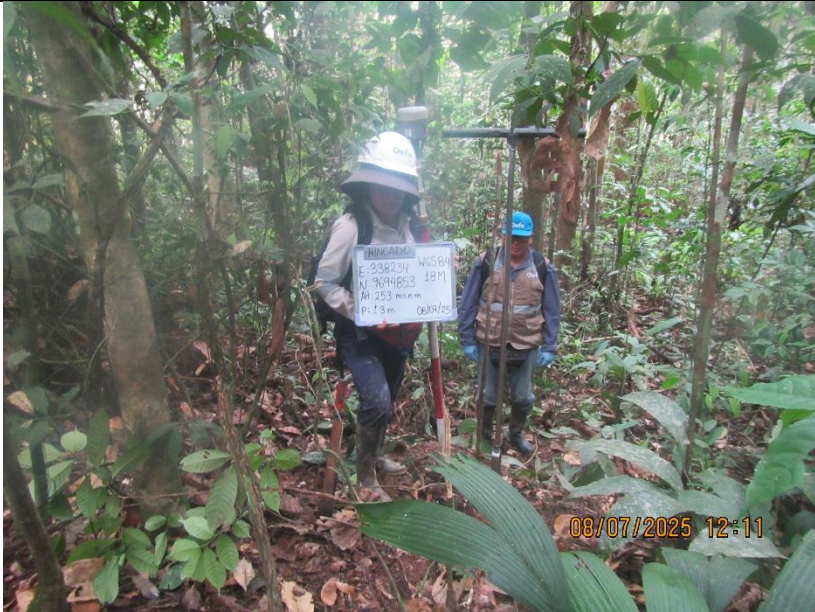
Distrito	Pastaza	Provincia	Datem del Maraón	Departamento	Loreto
Fotografía 3 Hincado 2

Fecha: 08/07/2025					
Hora: 12:11					
COORDENADAS UTM -WGS 84 – ZONA 18M					
Este (m): 338234					
Norte (m): 9694853					
Altitud (m s. n. m.): 253					
Precisión: ±3m					
DESCRIPCIÓN:	Vista de la ubicación del hincado 2, aproximadamente a 30 m al suroeste de la referencia R004307, y donde se observó un entorno con vegetación herbácea, arbustiva y arbórea de bosque secundario, así como abundante hojarasca sobre la superficie del suelo.

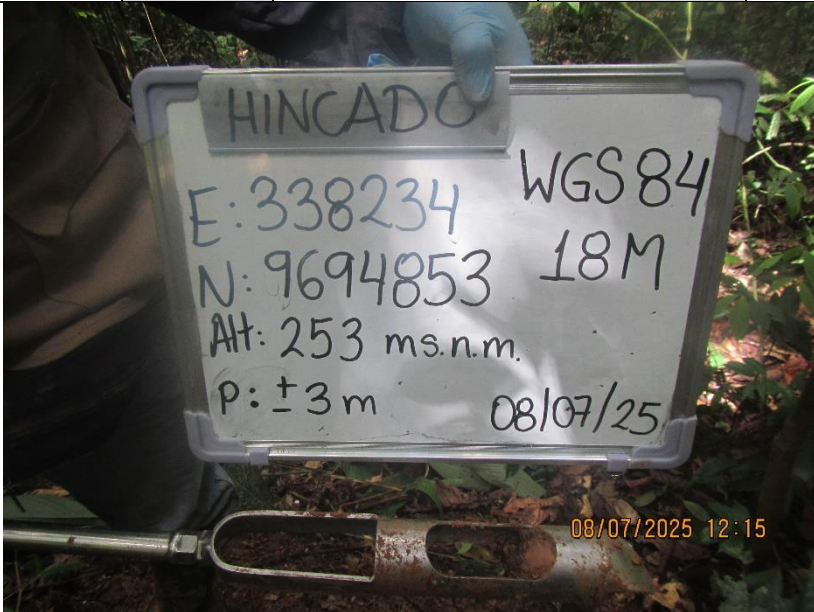
Distrito	Pastaza	Provincia	Datem del Maraón	Departamento	Loreto
Fotografía 4 Hincado 2

Fecha: 08/07/2025					
Hora: 12:15					
COORDENADAS UTM -WGS84 – ZONA 18M					
Este (m): 338234					
Norte (m): 9694853					
Altitud (m s. n. m.): 253					
Precisión: ±3m					
DESCRIPCIÓN:	Hincado 2, realizado a una profundidad de 0,00 - 0,30 m, donde se observó suelo de textura franco arcilloso de color marrón rojizo (5YR 4/4) y húmedo. No se percibieron indicios organolépticos de hidrocarburos ni cilindros o residuos en los alrededores de este hincado.

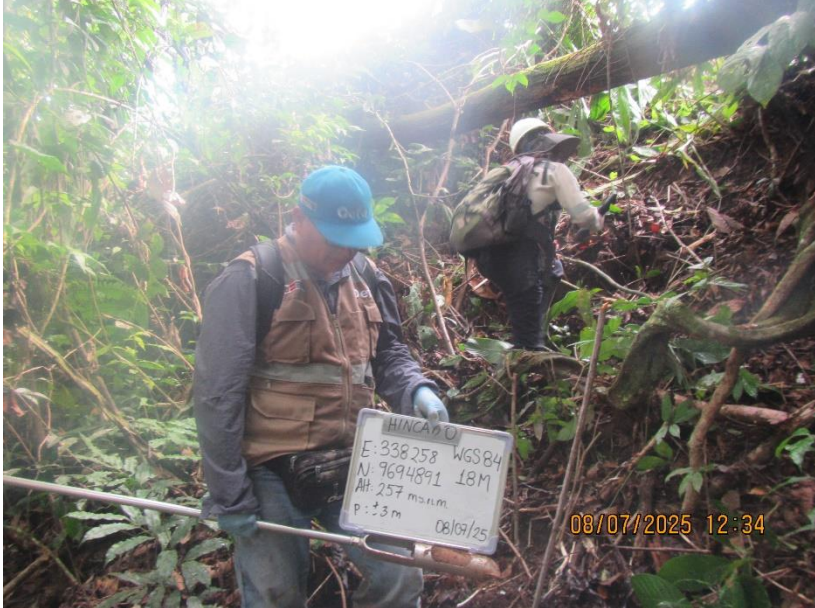
Distrito	Pastaza	Provincia	Datem del Marañón	Departamento	Loreto
Fotografía 9 Hincado 5

Fecha: 08/07/2025					
Hora: 12:34					
COORDENADAS UTM -WGS84 – ZONA 18M					
Este (m): 338258					
Norte (m): 9694891					
Altitud (m s. n. m.): 257					
Precisión: ± 3 m					
DESCRIPCIÓN:	Vista de la ubicación del hincado 5, ubicado a 23 m al noreste de la referencia R004307, y donde se observó un entorno con vegetación herbácea, arbustiva y arbórea de bosque secundario, así como hojarasca sobre la superficie del suelo.				
Distrito	Pastaza	Provincia	Datem del Marañón	Departamento	Loreto
Fotografía 10 Hincado 5

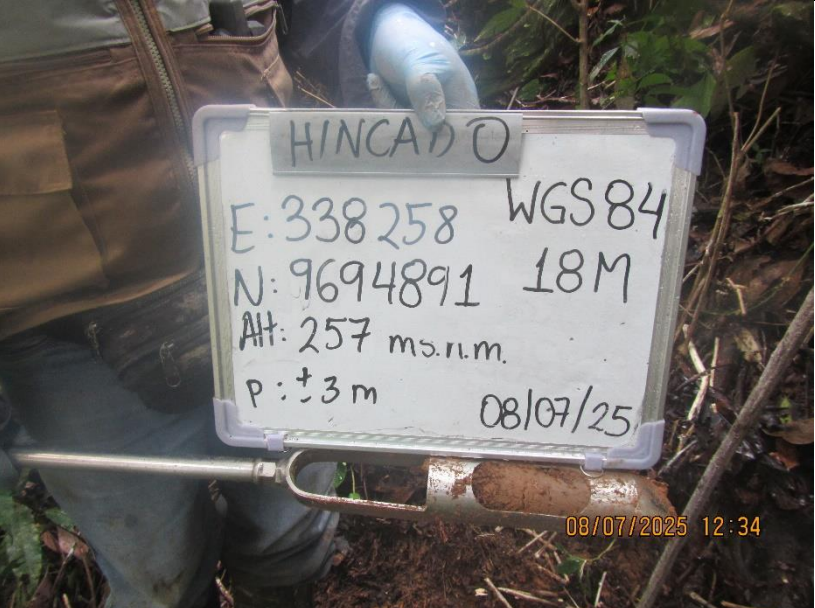
Fecha: 08/07/2025					
Hora: 12:34					
COORDENADAS UTM -WGS84 – ZONA 18M					
Este (m): 338258					
Norte (m): 9694891					
Altitud (m s. n. m.): 257					
Precisión: ± 3 m					
DESCRIPCIÓN:	Hincado 5, realizado a una profundidad de 0,00 - 0,30 m, donde se observó suelo de textura franco arcilloso de color marrón rojizo (5YR 4/4) y húmedo. No se percibieron indicios organolépticos de hidrocarburos ni cilindros o residuos en los alrededores de este hincado.

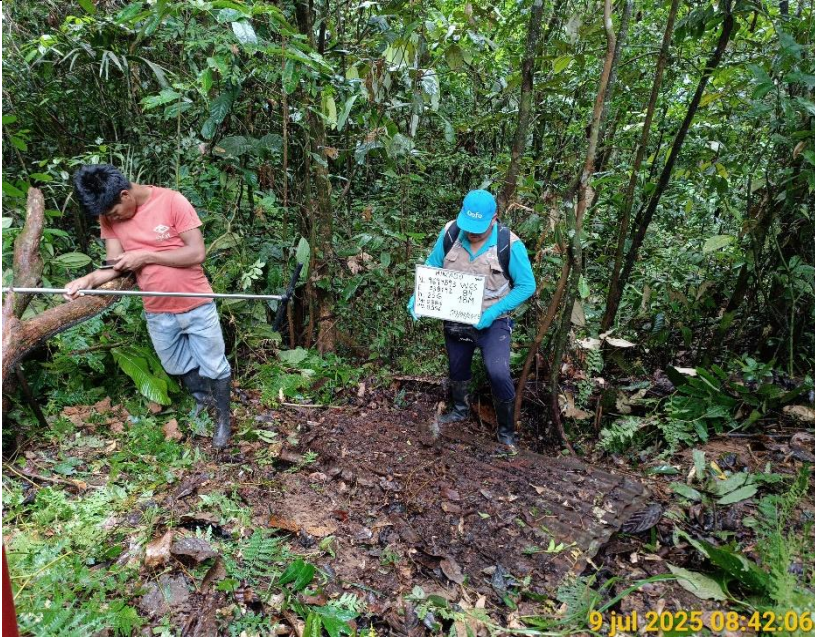
Distrito	Pastaza	Provincia	Datem del Maraón	Departamento	Loreto
Fotografía 15 Hincado 7

Fecha: 09/07/2025					
Hora: 08:42					
COORDENADAS UTM -WGS84 – ZONA 18M					
Este (m): 338192					
Norte (m): 9694893					
Altitud (m s. n. m.): 256					
Precisión horizontal: ± 0,383 m					
Precisión vertical: ± 0,556 m					
DESCRIPCIÓN:	Vista de la ubicación del hincado 7, ubicado a 45 m al noroeste de la referencia R004307, y donde se observó un entorno con vegetación herbácea, arbustiva y arbórea de bosque secundario, así como hojarasca sobre la superficie del suelo.				
Distrito	Pastaza	Provincia	Datem del Maraón	Departamento	Loreto
Fotografía 16 Hincado 7

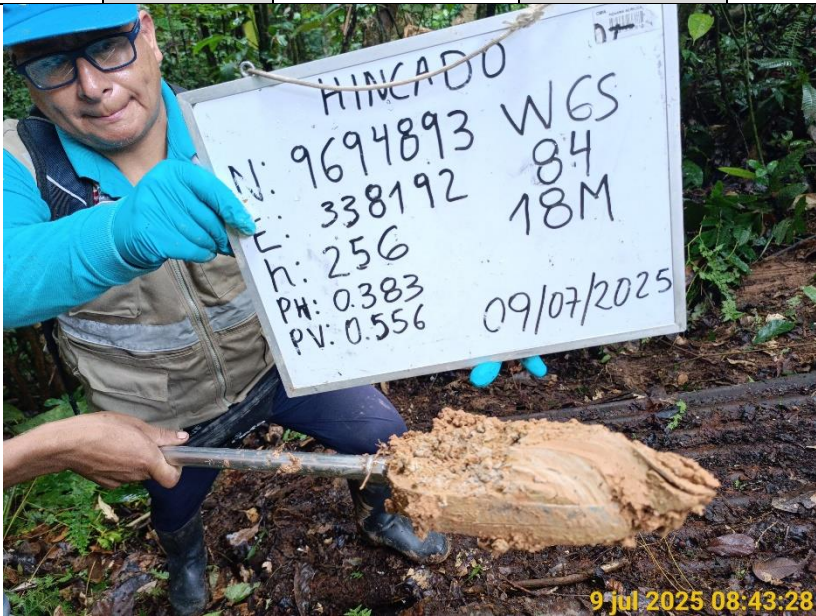
Fecha: 09/07/2025					
Hora: 08:43					
COORDENADAS UTM -WGS84 – ZONA 18M					
Este (m): 338192					
Norte (m): 9694893					
Altitud (m s. n. m.): 256					
Precisión horizontal: ± 0,383 m					
Precisión vertical: ± 0,556 m					
DESCRIPCIÓN:	Hincado 7, realizado a una profundidad de 0,00 - 0,30 m, donde se observó suelo de textura franco arcilloso de color marrón rojizo (5YR 4/4) y húmedo. No se percibieron indicios organolépticos de hidrocarburos.

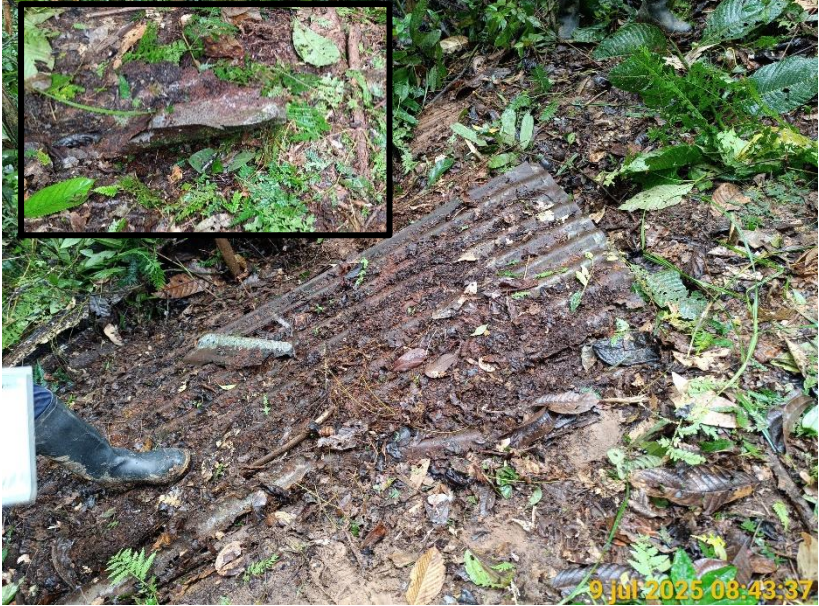
Distrito	Pastaza	Provincia	Datem del Maraón	Departamento	Loreto
Fotografía 17 Hincado 7

Fecha: 09/07/2025					
Hora: 08:43					
COORDENADAS UTM -WGS84 – ZONA 18M					
Este (m): 338192					
Norte (m): 9694893					
Altitud (m s. n. m.): 256					
Precisión horizontal: ± 0,383 m					
Precisión vertical: ± 0,556 m					
DESCRIPCIÓN:	En la ubicación del hincado 7 se registró presencia de residuos como calamina metálica y otros restos metálicos en estado de oxidación y corrosión, los cuales se encontraban semienterrados y dispersos sobre el suelo.				
Distrito	Pastaza	Provincia	Datem del Maraón	Departamento	Loreto
Fotografía 18 Hincado 8

7	338192	9694893	0,00-0,30 m	Suelo	No	No	No	Si	-	Hincado 7, ubicado aproximadamente a 45 m al noroeste de la referencia R004307. Se observó suelo franco arcilloso de color marrón rojizo (5YR 4/4) y húmedo. Sin indicios organolépticos de hidrocarburos. Se evidenció presencia de residuos metálicos en proceso de oxidación y corrosión (calamina y otros restos metálicos), los cuales se encontraban semienterrados y dispersos sobre el suelo. Estos residuos estarían relacionados a la actividad de hidrocarburos. Asimismo, se observó vegetación secundaria, así como hojarasca sobre el suelo. Ver fotografías N.º 15, 16 y 17.
8	338206	9694896	0,00-0,30 m	Suelo	No	No	No	Si	-	Hincado 8, ubicado aproximadamente a 33 m al noroeste de la referencia R004307. Se observó suelo franco arcilloso de color marrón rojizo (5YR 4/4) y húmedo. Sin indicios organolépticos de hidrocarburos. Se evidenció presencia de residuos metálicos en proceso de oxidación y corrosión (cilindro pequeño, latas de gaseosas, etc.), así como residuos no metálicos (restos de plástico, tecnopor, etc.), todos los cuales se encontraban semienterrados y dispersos sobre el suelo.

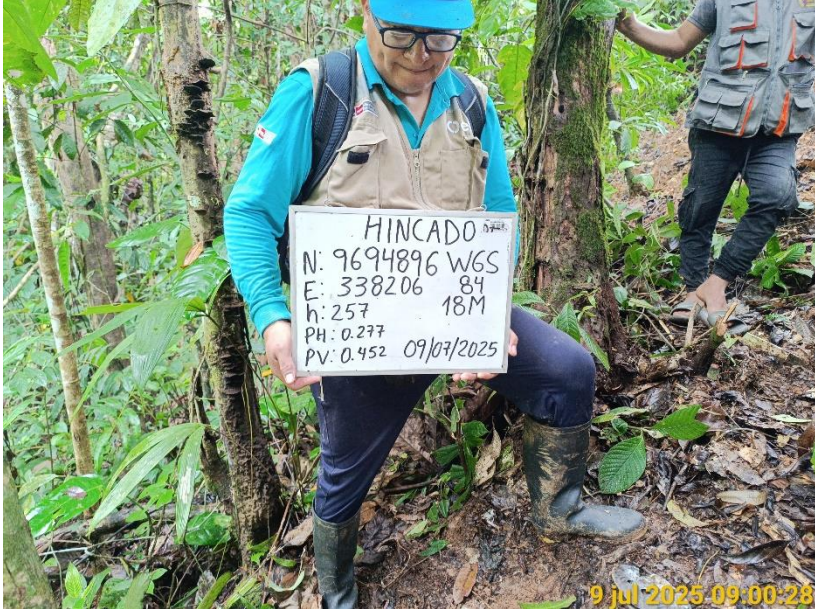
Fecha: 08/07/2025					
Hora: 09:00					
COORDENADAS UTM -WGS84 – ZONA 18M					
Este (m): 338206					
Norte (m): 9694896					
Altitud (m s. n. m.): 257					
Precisión horizontal: ± 0,277 m					
Precisión vertical: ± 0,452 m					
DESCRIPCIÓN:	Vista de la ubicación del hincado 8, ubicado a 33 m al noroeste de la referencia R004307, y donde se observó un entorno con vegetación herbácea, arbustiva y arbórea de bosque secundario, así como hojarasca sobre la superficie del suelo.

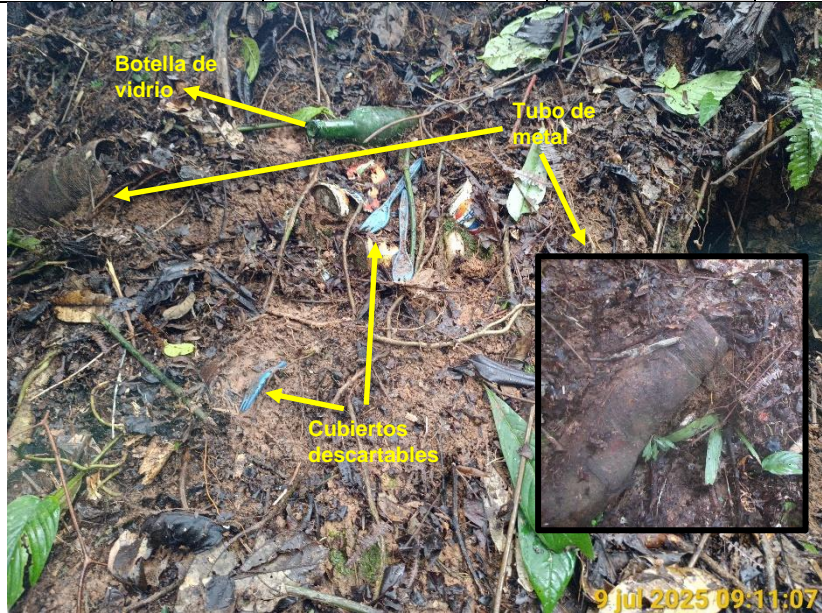
Distrito	Pastaza	Provincia	Datem del Maraón	Departamento	Loreto
Fotografía 23 Hincado 9

Fecha: 09/07/2025					
Hora: 09:11					
COORDENADAS UTM -WGS84 – ZONA 18M					
Este (m): 338236					
Norte (m): 9694882					
Altitud (m s. n. m.): 257					
Precisión horizontal: ± 0,355 m					
Precisión vertical: ± 0,349 m					
DESCRIPCIÓN:	En la ubicación del hincado 9 se registró presencia de residuos como botella de vidrio, tubo de metal y cubiertos descartables plásticos, etc., los cuales se encontraban semienterrados y dispersos sobre el suelo.

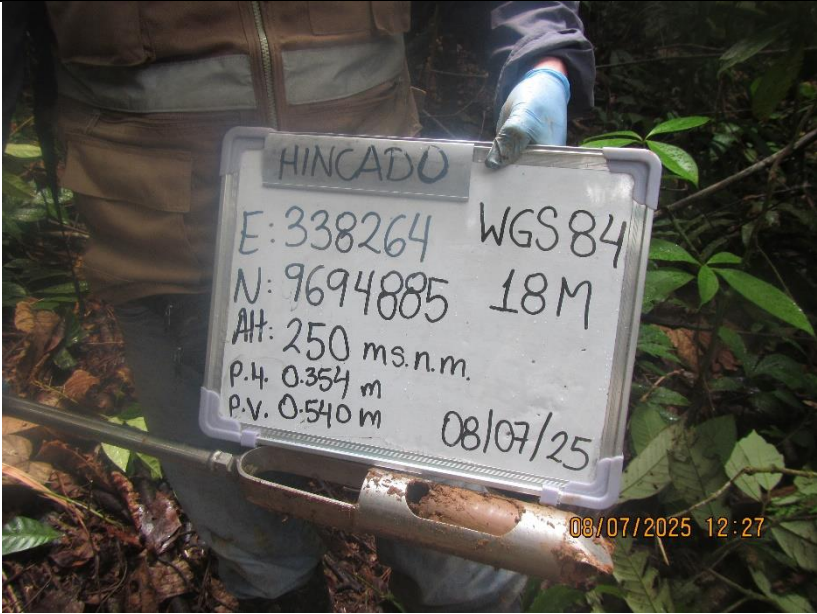
Distrito	Andoas	Provincia	Datem del Marañón	Departamento	Loreto
Fotografía 8 Hincado 4

Fecha: 08/07/2025					
Hora: 12:27					
COORDENADAS UTM -WGS84 – ZONA 18M					
Este (m): 338264					
Norte (m): 9694885					
Altitud (m s. n. m.): 250					
Precisión horizontal: ± 0,354 m					
Precisión vertical: ± 0,540 m					
DESCRIPCIÓN:	Hincado 4, realizado a una profundidad de 0,00 - 0,30 m, donde se observó suelo de textura franco arcilloso de color marrón rojizo (5YR 4/4) y húmedo. No se percibieron indicios organolépticos de hidrocarburos ni cilindros o residuos en los alrededores de este hincado.

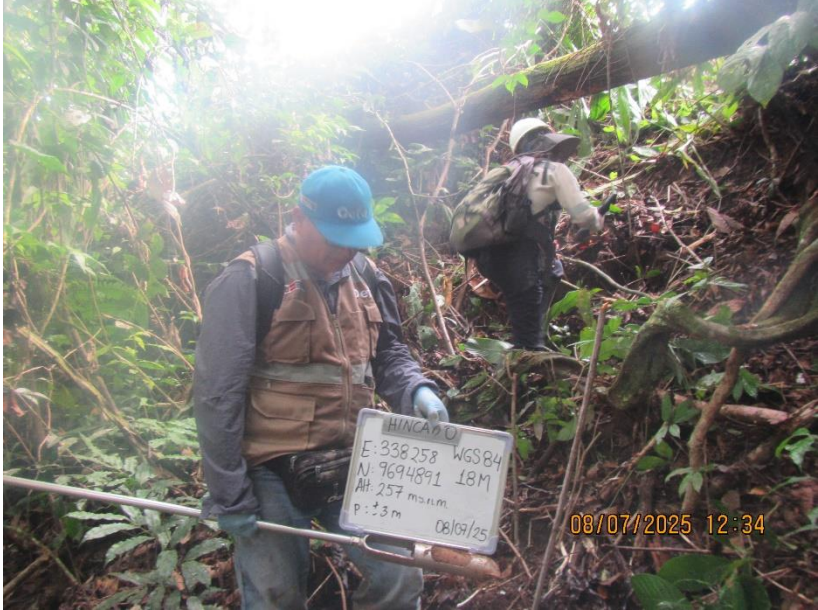
Distrito	Andoas	Provincia	Datem del Marañón	Departamento	Loreto
Fotografía 9 Hincado 5

Fecha: 08/07/2025					
Hora: 12:34					
COORDENADAS UTM -WGS84 – ZONA 18M					
Este (m): 338258					
Norte (m): 9694891					
Altitud (m s. n. m.): 257					
Precisión: ± 3 m					
DESCRIPCIÓN:	Vista de la ubicación del hincado 5, ubicado a 23 m al noreste de la referencia R004307, y donde se observó un entorno con vegetación herbácea, arbustiva y arbórea de bosque secundario, así como hojarasca sobre la superficie del suelo.				
Distrito	Andoas	Provincia	Datem del Marañón	Departamento	Loreto
Fotografía 10 Hincado 5

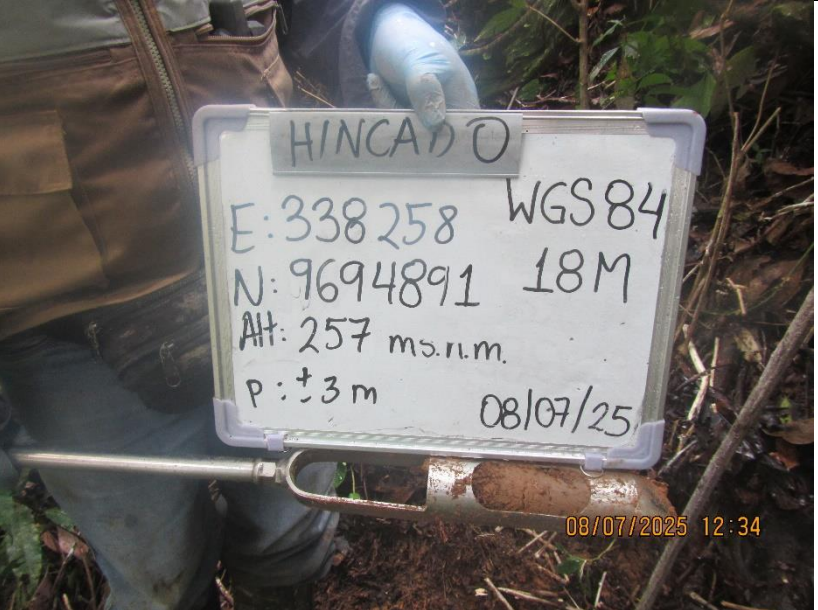
Fecha: 08/07/2025					
Hora: 12:34					
COORDENADAS UTM -WGS84 – ZONA 18M					
Este (m): 338258					
Norte (m): 9694891					
Altitud (m s. n. m.): 257					
Precisión: ± 3 m					
DESCRIPCIÓN:	Hincado 5, realizado a una profundidad de 0,00 - 0,30 m, donde se observó suelo de textura franco arcilloso de color marrón rojizo (5YR 4/4) y húmedo. No se percibieron indicios organolépticos de hidrocarburos ni cilindros o residuos en los alrededores de este hincado.

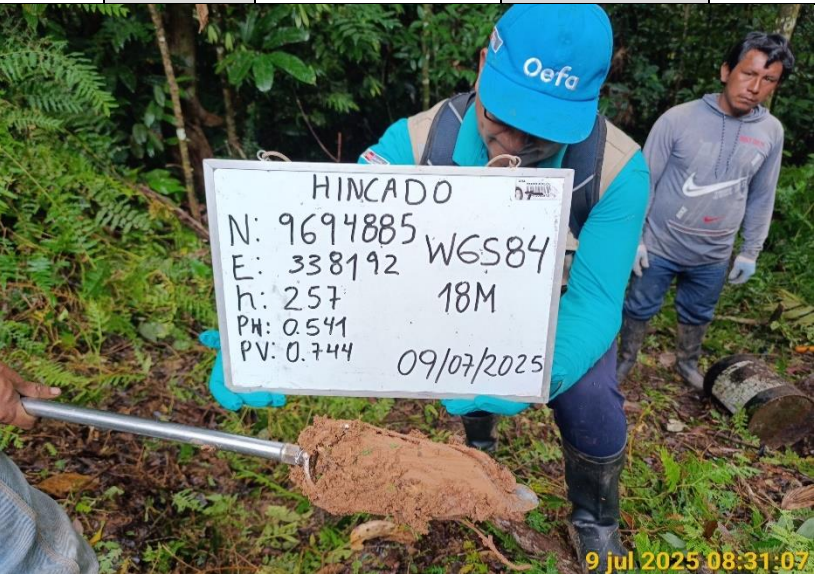
Distrito	Andoas	Provincia	Datem del Marañón	Departamento	Loreto
Fotografía 12 Hincado 6

Fecha: 09/07/2025					
Hora: 08:31					
COORDENADAS UTM -WGS84 – ZONA 18M					
Este (m): 338192					
Norte (m): 9694885					
Altitud (m s. n. m.): 257					
Precisión horizontal: ± 0,541 m					
Precisión vertical: ± 0,744 m					
DESCRIPCIÓN:	Hincado 6, realizado a una profundidad de 0,00 - 0,30 m, donde se observó suelo de textura franco arcilloso de color marrón rojizo (5YR 4/4) y húmedo. No se percibieron indicios organolépticos de hidrocarburos.

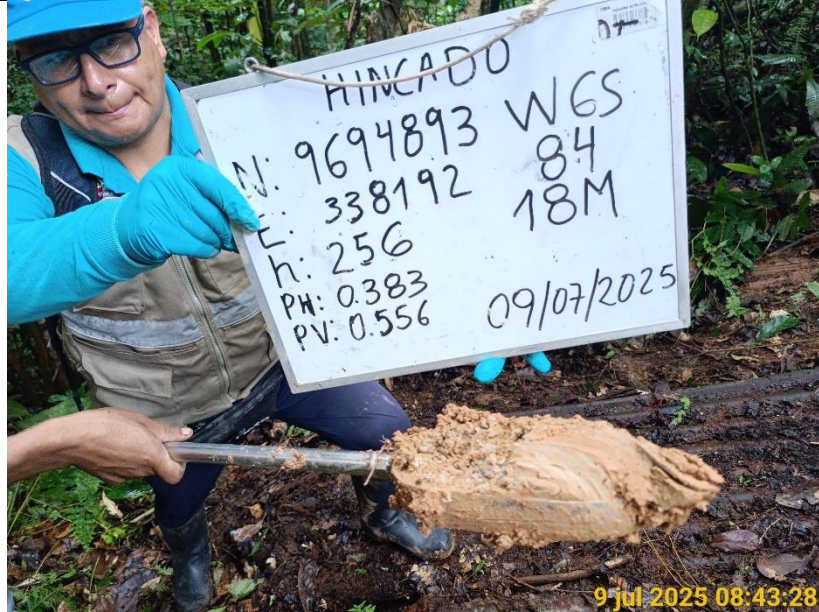
Distrito	Andoas	Provincia	Datem del Marañón	Departamento	Loreto
Fotografía 16 Hincado 7

Fecha: 09/07/2025					
Hora: 08:43					
COORDENADAS UTM -WGS84 – ZONA 18M					
Este (m): 338192					
Norte (m): 9694893					
Altitud (m s. n. m.): 256					
Precisión horizontal: ± 0,383 m					
Precisión vertical: ± 0,556 m					
DESCRIPCIÓN:	Hincado 7, realizado a una profundidad de 0,00 - 0,30 m, donde se observó suelo de textura suelo franco arcilloso de color marrón rojizo (5YR 4/4) y húmedo. No se percibieron indicios organolépticos de hidrocarburos.

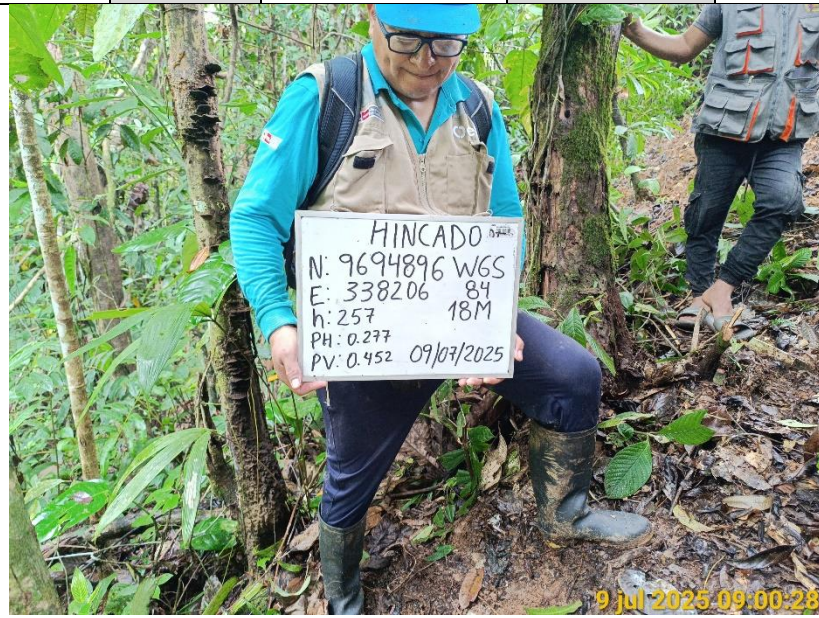
Distrito	Andoas	Provincia	Datem del Marañón	Departamento	Loreto
Fotografía 18 Hincado 8

Fecha: 08/07/2025					
Hora: 09:00					
COORDENADAS UTM -WGS84 – ZONA 18M					
Este (m): 338206					
Norte (m): 9694896					
Altitud (m s. n. m.): 257					
Precisión horizontal: ± 0,277 m					
Precisión vertical: ± 0,452 m					
DESCRIPCIÓN:	Vista de la ubicación del hincado 8, ubicado a 33 m al noroeste de la referencia R004307, y donde se observó un entorno con vegetación herbácea, arbustiva y arbórea de bosque secundario, así como hojarasca sobre la superficie del suelo.

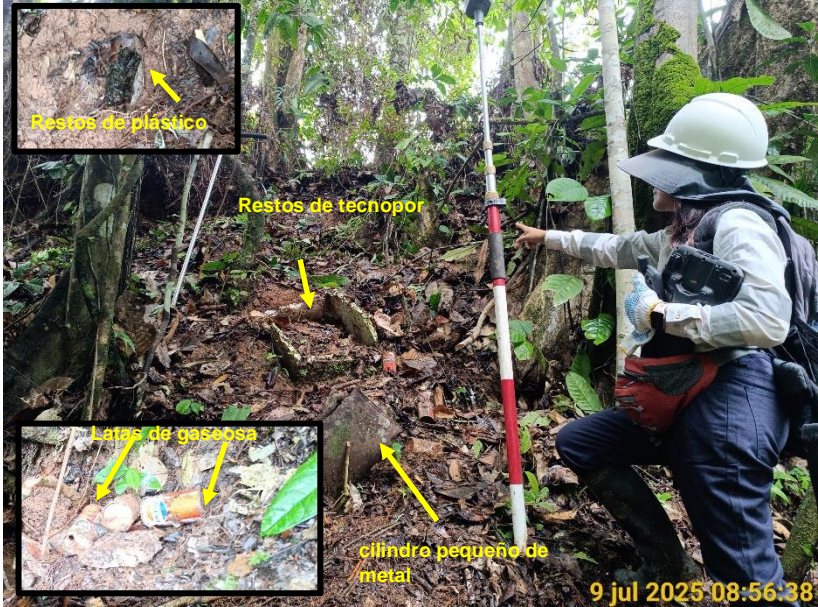
Distrito	Andoas	Provincia	Datem del Maraón	Departamento	Loreto
Fotografía 20 Hincado 8

Fecha: 09/07/2025					
Hora: 08:56					
COORDENADAS UTM -WGS84 – ZONA 18M					
Este (m): 338206					
Norte (m): 9694896					
Altitud (m s. n. m.): 257					
Precisión horizontal: ± 0,277 m					
Precisión vertical: ± 0,452 m					
DESCRIPCIÓN:	En la ubicación del hincado 8 se registró presencia de residuos como restos de plástico, restos de tecnopor, latas de gaseosas y cilindro pequeño de metal en estado de oxidación y corrosión, todos los cuales se encontraban semienterrados y dispersos sobre el suelo.

N.º	Coordenadas UTM WGS84 – Zona 18M		Componente ambiental	Observación
	Este (m)	Norte (m)		
3	338206	9694896	Suelo	Se evidenció presencia de residuos metálicos en proceso de oxidación y corrosión (cilindro pequeño, latas de gaseosas, etc.), así como residuos no metálicos (restos de plástico, tecnopor, etc.), todos los cuales se encontraban semienterrados y dispersos sobre el suelo.
4	338208	9694894	Suelo	Se evidenció presencia de residuos metálicos (tubo de metal) y no metálicos (cubiertos descartables plásticos, botella de vidrio, etc.), todos los cuales se encontraban semienterrados y dispersos sobre el suelo.

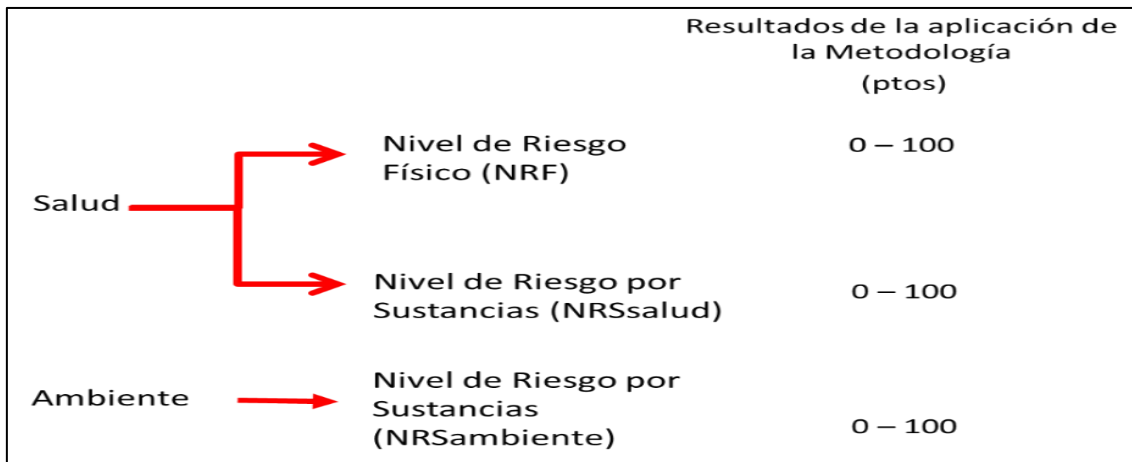
Figura 7.2. Indicadores de riesgos por presencia de peligros de tipo físico y por presencia de sustancias contaminantes

Es preciso indicar que la metodología establece 3 indicadores que muestran los riesgos por la presencia de peligros de tipo físico y por la presencia de sustancias contaminantes, tal como se muestra en la Figura 7.2.

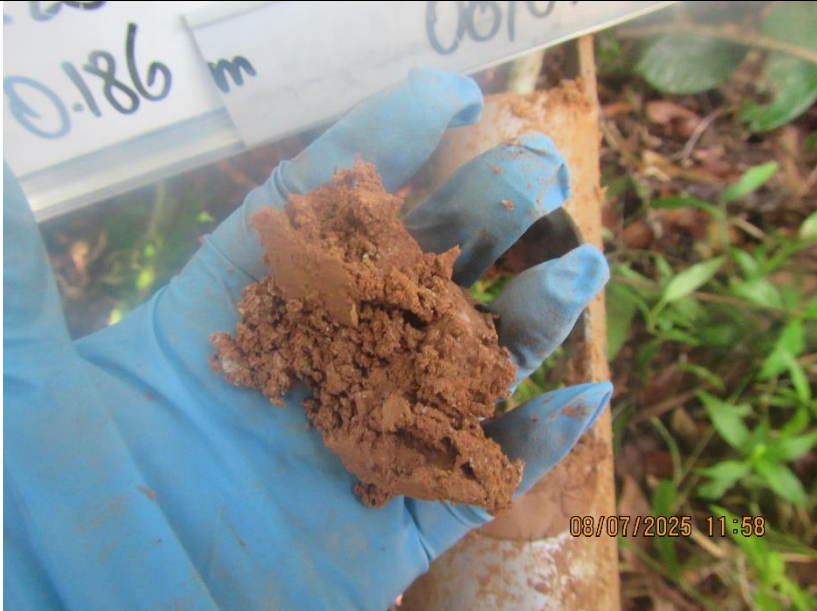
Fecha: 08/07/2025					
Hora: 11:58					
COORDENADAS UTM -WGS84 – ZONA 18M					
Este (m): 338236					
Norte (m): 9694882					
Altitud (m s. n. m.): 257					
Precisión horizontal: ± 0,207 m					
Precisión vertical: ± 0,186 m					
DESCRIPCIÓN:	Hincado 1, realizado a una profundidad de 0,00 - 0,30 m, donde se observó suelo de textura franco arcilloso de color marrón rojizo (5YR 4/4) y húmedo. No se percibieron indicios organolépticos de hidrocarburos ni cilindros o residuos en los alrededores de este hincado.

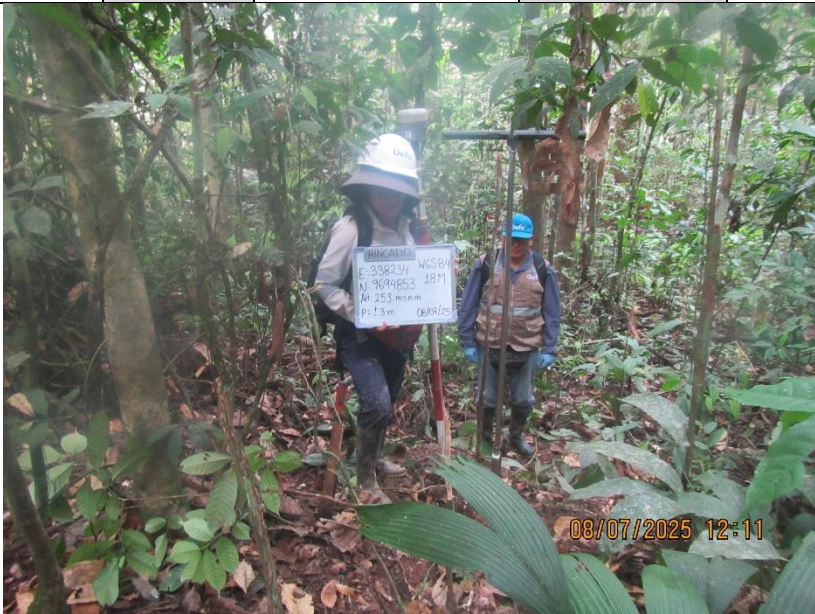
Distrito	Pastaza	Provincia	Datem del Maraón	Departamento	Loreto
Fotografía 3 Hincado 2

Fecha: 08/07/2025					
Hora: 12:11					
COORDENADAS UTM -WGS 84 – ZONA 18M					
Este (m): 338234					
Norte (m): 9694853					
Altitud (m s. n. m.): 253					
Precisión: ±3m					
DESCRIPCIÓN:	Vista de la ubicación del hincado 2, aproximadamente a 30 m al suroeste de la referencia R004307, y donde se observó un entorno con vegetación herbácea, arbustiva y arbórea de bosque secundario, así como abundante hojarasca sobre la superficie del suelo.

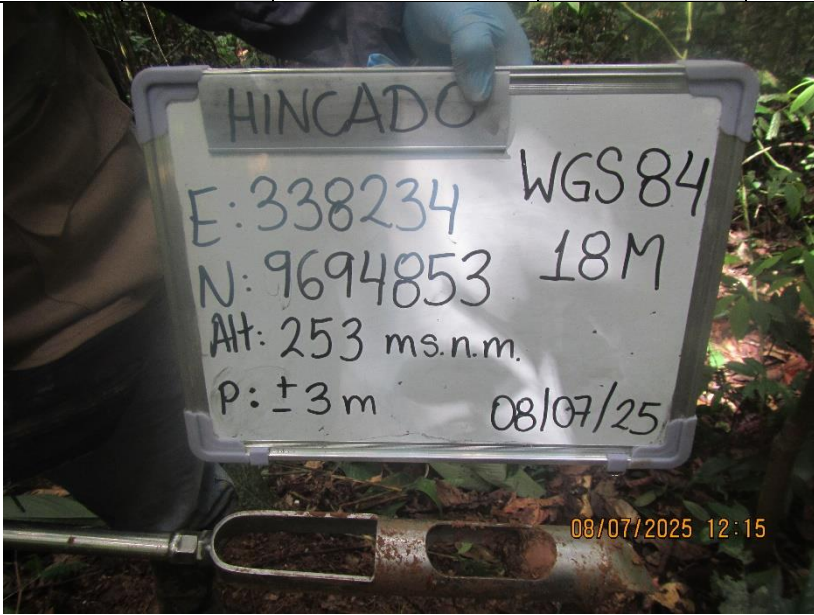
Distrito	Pastaza	Provincia	Datem del Maraón	Departamento	Loreto
Fotografía 4 Hincado 2

Fecha: 08/07/2025					
Hora: 12:15					
COORDENADAS UTM -WGS84 – ZONA 18M					
Este (m): 338234					
Norte (m): 9694853					
Altitud (m s. n. m.): 253					
Precisión: ±3m					
DESCRIPCIÓN:	Hincado 2, realizado a una profundidad de 0,00 - 0,30 m, donde se observó suelo de textura franco arcilloso de color marrón rojizo (5YR 4/4) y húmedo. No se percibieron indicios organolépticos de hidrocarburos ni cilindros o residuos en los alrededores de este hincado.

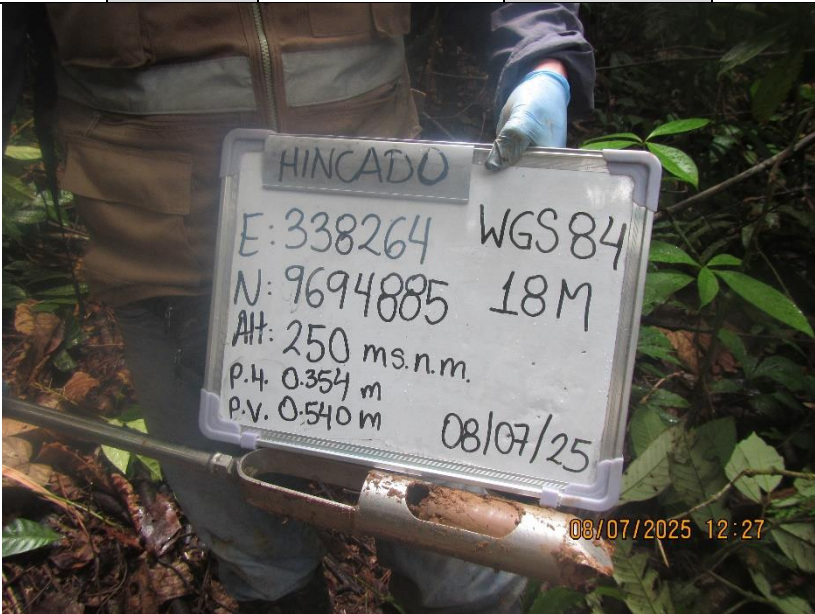
Distrito	Pastaza	Provincia	Datem del Maraón	Departamento	Loreto
Fotografía 8 Hincado 4

Fecha: 08/07/2025					
Hora: 12:27					
COORDENADAS UTM -WGS84 – ZONA 18M					
Este (m): 338264					
Norte (m): 9694885					
Altitud (m s. n. m.): 250					
Precisión horizontal: ± 0,354 m					
Precisión vertical: ± 0,540 m					
DESCRIPCIÓN:	Hincado 4, realizado a una profundidad de 0,00 - 0,30 m, donde se observó suelo de textura franco arcilloso de color marrón rojizo (5YR 4/4) y húmedo. No se percibieron indicios organolépticos de hidrocarburos ni cilindros o residuos en los alrededores de este hincado.

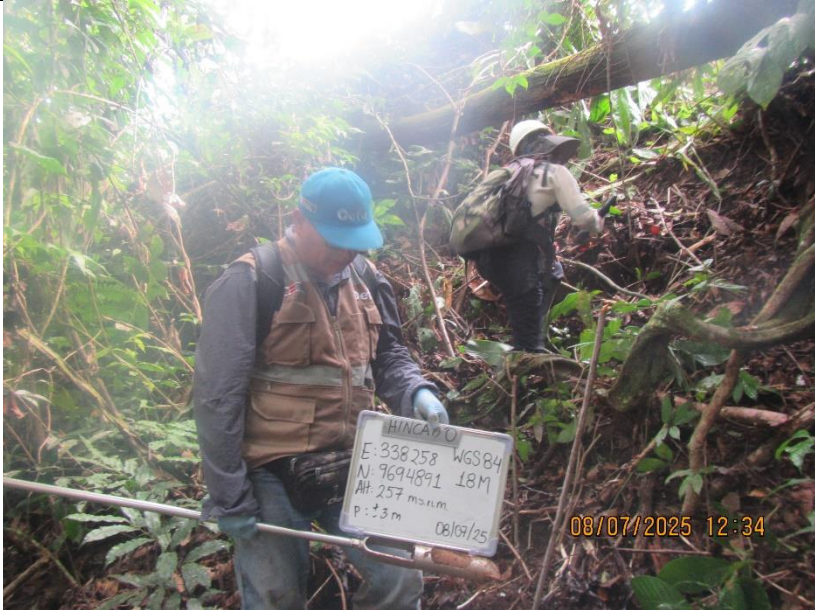
Distrito	Pastaza	Provincia	Datem del Marañón	Departamento	Loreto
Fotografía 9 Hincado 5

Fecha: 08/07/2025					
Hora: 12:34					
COORDENADAS UTM -WGS84 – ZONA 18M					
Este (m): 338258					
Norte (m): 9694891					
Altitud (m s. n. m.): 257					
Precisión: ± 3 m					
DESCRIPCIÓN:	Vista de la ubicación del hincado 5, ubicado a 23 m al noreste de la referencia R004307, y donde se observó un entorno con vegetación herbácea, arbustiva y arbórea de bosque secundario, así como hojarasca sobre la superficie del suelo.				
Distrito	Pastaza	Provincia	Datem del Marañón	Departamento	Loreto
Fotografía 10 Hincado 5

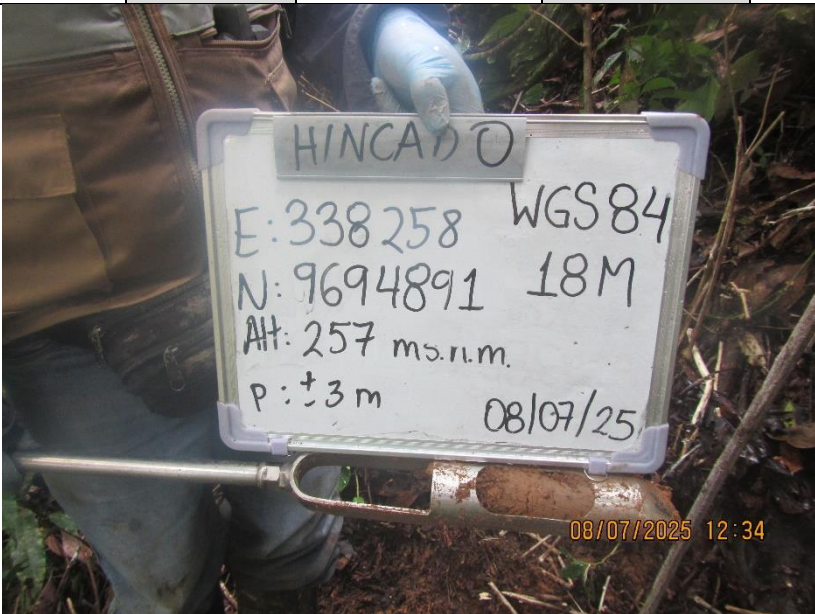
Fecha: 08/07/2025					
Hora: 12:34					
COORDENADAS UTM -WGS84 – ZONA 18M					
Este (m): 338258					
Norte (m): 9694891					
Altitud (m s. n. m.): 257					
Precisión: ± 3 m					
DESCRIPCIÓN:	Hincado 5, realizado a una profundidad de 0,00 - 0,30 m, donde se observó suelo de textura franco arcilloso de color marrón rojizo (5YR 4/4) y húmedo. No se percibieron indicios organolépticos de hidrocarburos ni cilindros o residuos en los alrededores de este hincado.

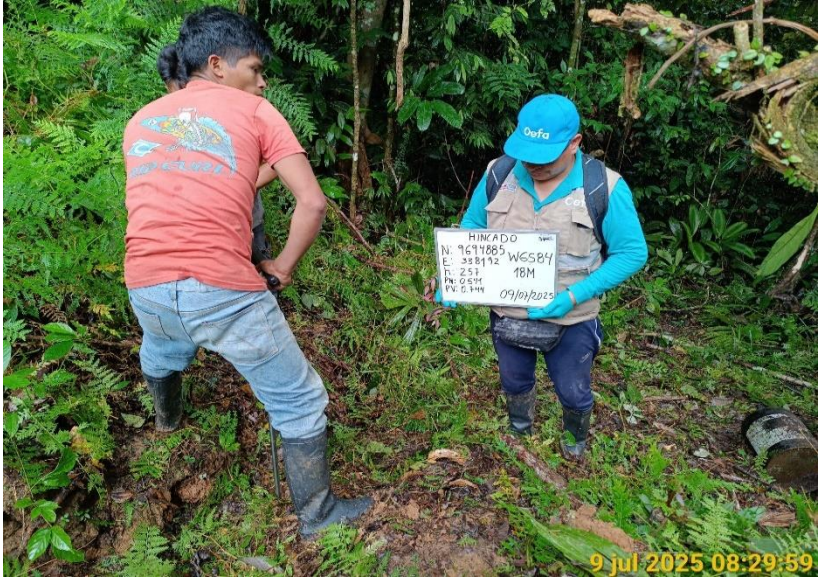
Distrito	Pastaza	Provincia	Datem del Marañón	Departamento	Loreto
Fotografía 11 Hincado 6

Fecha: 09/07/2025					
Hora: 08:29					
COORDENADAS UTM -WGS84 – ZONA 18M					
Este (m): 338192					
Norte (m): 9694885					
Altitud (m s. n. m.): 257					
Precisión horizontal: ± 0,541 m					
Precisión vertical: ± 0,744 m					
DESCRIPCIÓN:	Vista de la ubicación del hincado 6, ubicado a 43 m al noroeste de la referencia R004307, y donde se observó un entorno con vegetación herbácea, arbustiva y arbórea de bosque secundario, así como hojarasca sobre la superficie del suelo.				
Distrito	Pastaza	Provincia	Datem del Marañón	Departamento	Loreto
Fotografía 12 Hincado 6

N°	Coordenadas UTM WGS84 – Zona 18M*		Profundidad de hincado	Componente ambiental	Hidrocarburos			Residuos	Otros	Observación**
	Este (m)	Norte (m)			Fase libre	Color	Olor			
6	338192	9694885	0,00-0,30 m	Suelo	No	No	No	Si	-	Hincado 6, ubicado aproximadamente a 43 m al noroeste de la referencia R004307. Se observó suelo franco arcilloso de color marrón rojizo (5YR 4/4) y húmedo. Sin indicios organolépticos de hidrocarburos. Se evidenció presencia de residuos sólidos metálicos en proceso de oxidación y corrosión (cilindros de aproximadamente 20 L que habrían contenido lubricantes, riel de estructura metálica, etc.), así como residuos no metálicos (envases de plástico, etc.), todos los cuales se encontraban semienterrados y dispersos sobre el suelo. Estos residuos estarían relacionados a la actividad de hidrocarburos. Asimismo, se observó vegetación secundaria, así como hojarasca sobre el suelo. Ver fotografías N.º 11, 12, 13 y 14.

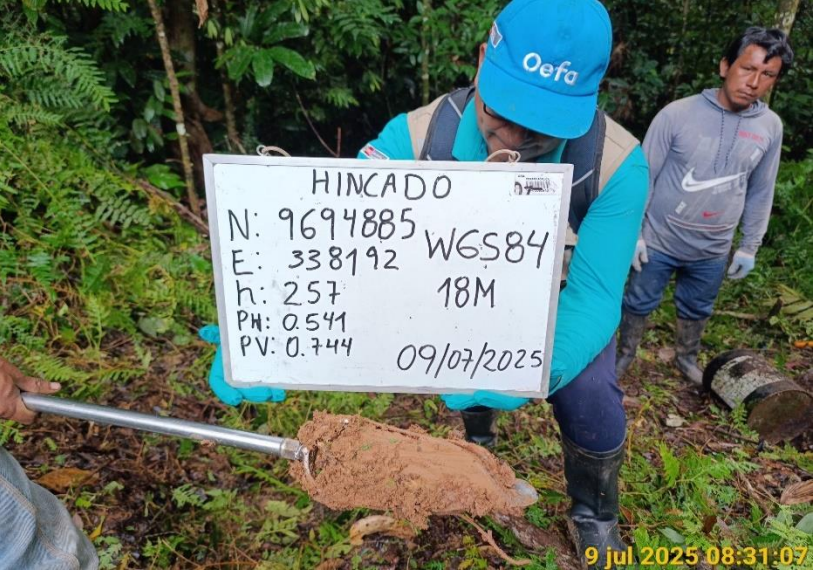
Fecha: 09/07/2025					
Hora: 08:31					
COORDENADAS UTM -WGS84 – ZONA 18M					
Este (m): 338192					
Norte (m): 9694885					
Altitud (m s. n. m.): 257					
Precisión horizontal: ± 0,541 m					
Precisión vertical: ± 0,744 m					
DESCRIPCIÓN:	Hincado 6, realizado a una profundidad de 0,00 - 0,30 m, donde se observó suelo de textura franco arcilloso de color marrón rojizo (5YR 4/4) y húmedo. No se percibieron indicios organolépticos de hidrocarburos.

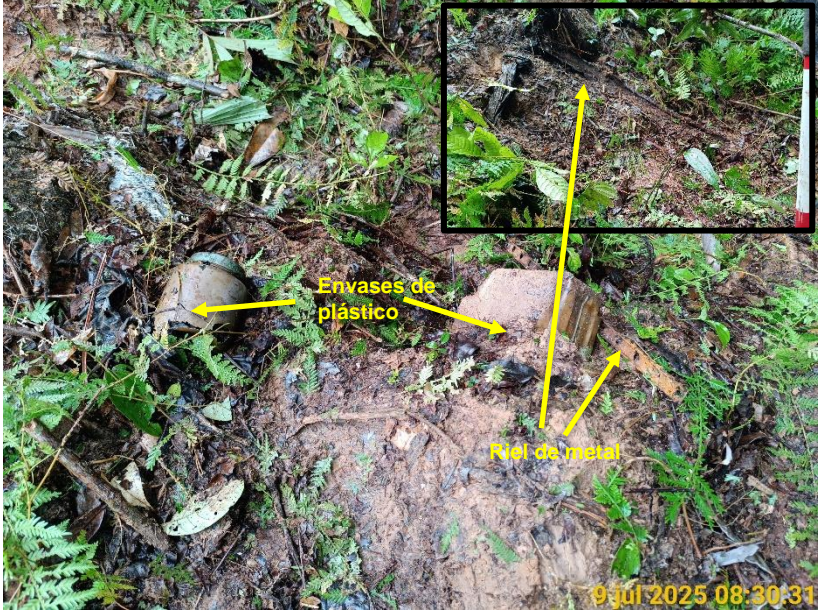
Fecha: 09/07/2025					
Hora: 08:30					
COORDENADAS UTM -WGS84 – ZONA 18M					
Este (m): 338192					
Norte (m): 9694885					
Altitud (m s. n. m.): 257					
Precisión horizontal: ± 0.541 m					
Precisión vertical: ± 0.744 m					
DESCRIPCIÓN:	En la ubicación del hincado 6 se registró presencia de residuos como envases de plástico, riel de estructura metálica (en corrosión) semienterrados y dispersos sobre el suelo.

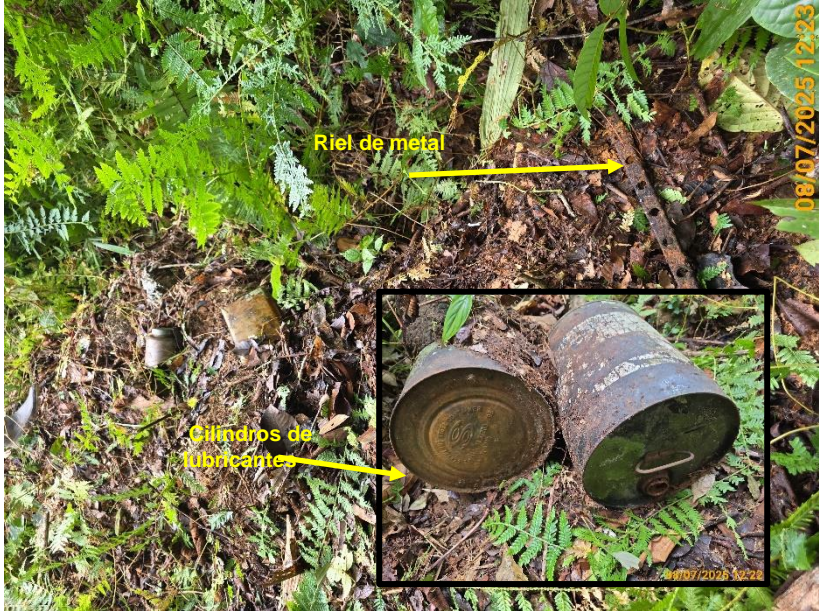
Fecha: 08/07/2025					
Hora: 12:23					
COORDENADAS UTM -WGS84 – ZONA 18M					
Este (m): 338192					
Norte (m): 9694885					
Altitud (m s. n. m.): 257					
Precisión horizontal: ± 0,541 m					
Precisión vertical: ± 0,744 m					
DESCRIPCIÓN:	En la ubicación del hincado 6 también se registró presencia de cilindros de aproximadamente 20 L que habrían contenido lubricantes.

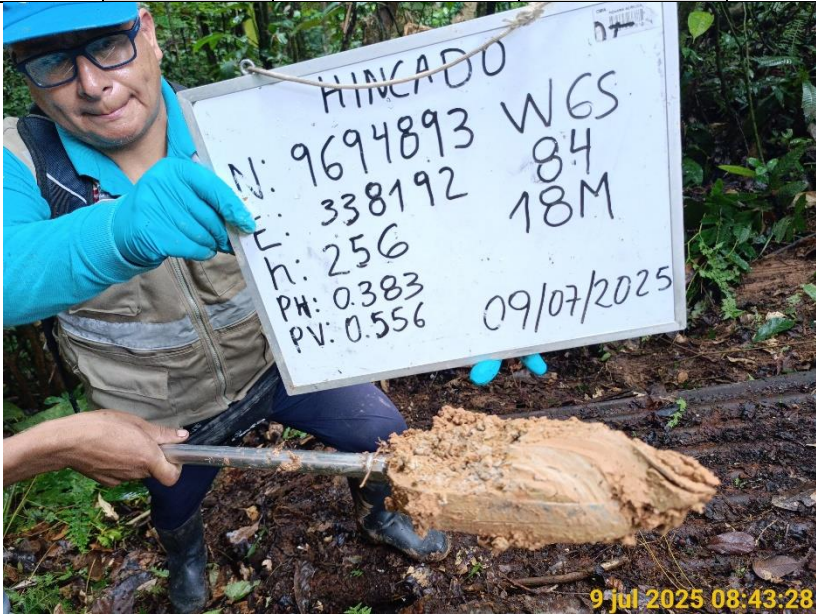
Distrito	Pastaza	Provincia	Datem del Maraón	Departamento	Loreto
Fotografía 16 Hincado 7

Fecha: 09/07/2025					
Hora: 08:43					
COORDENADAS UTM -WGS84 – ZONA 18M					
Este (m): 338192					
Norte (m): 9694893					
Altitud (m s. n. m.): 256					
Precisión horizontal: ± 0,383 m					
Precisión vertical: ± 0,556 m					
DESCRIPCIÓN:	Hincado 7, realizado a una profundidad de 0,00 - 0,30 m, donde se observó suelo de textura franco arcilloso de color marrón rojizo (5YR 4/4) y húmedo. No se percibieron indicios organolépticos de hidrocarburos.

7	338192	9694893	0,00-0,30 m	Suelo	No	No	No	Si	-	Hincado 7, ubicado aproximadamente a 45 m al noroeste de la referencia R004307. Se observó suelo franco arcilloso de color marrón rojizo (5YR 4/4) y húmedo. Sin indicios organolépticos de hidrocarburos. Se evidenció presencia de residuos metálicos en proceso de oxidación y corrosión (calamina y otros restos metálicos), los cuales se encontraban semienterrados y dispersos sobre el suelo. Estos residuos estarían relacionados a la actividad de hidrocarburos. Asimismo, se observó vegetación secundaria, así como hojarasca sobre el suelo. Ver fotografías N.º 15, 16 y 17.
8	338206	9694896	0,00-0,30 m	Suelo	No	No	No	Si	-	Hincado 8, ubicado aproximadamente a 33 m al noroeste de la referencia R004307. Se observó suelo franco arcilloso de color marrón rojizo (5YR 4/4) y húmedo. Sin indicios organolépticos de hidrocarburos. Se evidenció presencia de residuos metálicos en proceso de oxidación y corrosión (cilindro pequeño, latas de gaseosas, etc.), así como residuos no metálicos (restos de plástico, tecnopor, etc.), todos los cuales se encontraban semienterrados y dispersos sobre el suelo.

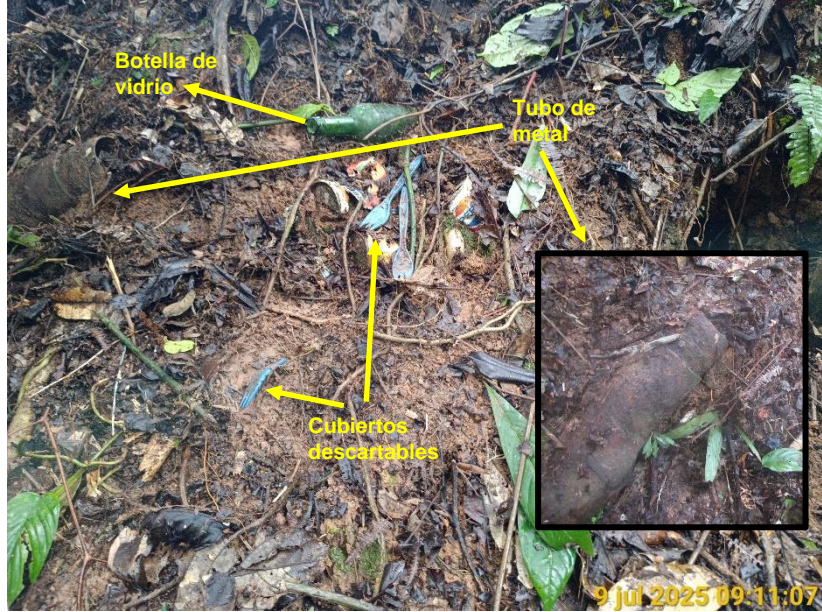
Distrito	Pastaza	Provincia	Datem del Maraón	Departamento	Loreto
Fotografía 23 Hincado 9

Fecha: 09/07/2025					
Hora: 09:11					
COORDENADAS UTM -WGS84 – ZONA 18M					
Este (m): 338236					
Norte (m): 9694882					
Altitud (m s. n. m.): 257					
Precisión horizontal: ± 0,355 m					
Precisión vertical: ± 0,349 m					
DESCRIPCIÓN:	En la ubicación del hincado 9 se registró presencia de residuos como botella de vidrio, tubo de metal y cubiertos descartables plásticos, etc., los cuales se encontraban semienterrados y dispersos sobre el suelo.

N.º	Coordenadas UTM WGS84 – Zona 18M		Componente ambiental	Observación
	Este (m)	Norte (m)		
4	338192	9694893	Suelo	A 18 m al noroeste del punto de muestreo S0610-SU-001 (R004307), se evidenció presencia de residuos metálicos en proceso de oxidación y corrosión (calamina y otros restos metálicos), los cuales se encontraban semienterrados y dispersos sobre el suelo. Estos residuos estarían relacionados a la actividad de hidrocarburos, ocupando un área aproximada de 6 m ² en el punto de muestreo S0610-SU-005. Ver Fotografía 23 del Anexo 2.

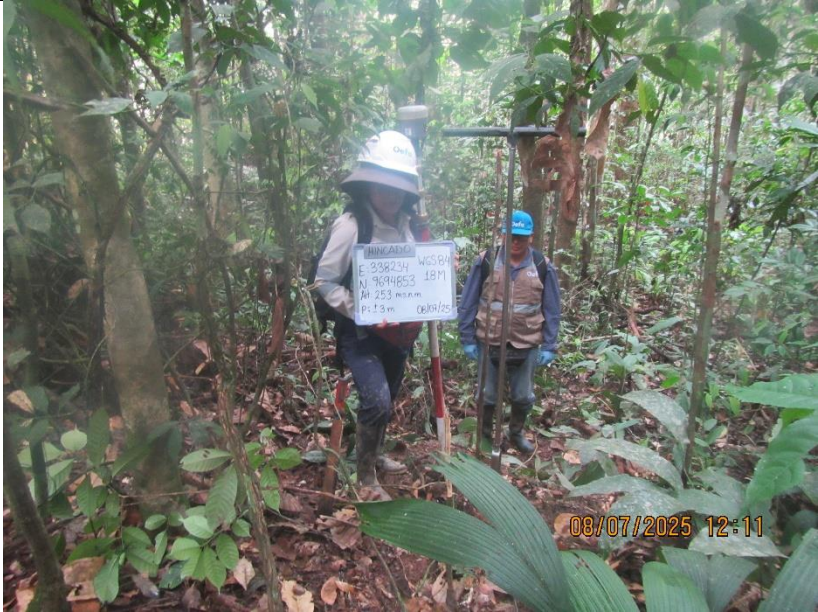
Distrito	Andoas	Provincia	Datem del Maraón	Departamento	Loreto
Fotografía 3 Hincado 2

Fecha: 08/07/2025					
Hora: 12:11					
COORDENADAS UTM -WGS 84 – ZONA 18M					
Este (m): 338234					
Norte (m): 9694853					
Altitud (m s. n. m.): 253					
Precisión: ±3m					
DESCRIPCIÓN:	Vista de la ubicación del hincado 2, aproximadamente a 30 m al suroeste de la referencia R004307, y donde se observó un entorno con vegetación herbácea, arbustiva y arbórea de bosque secundario, así como abundante hojarasca sobre la superficie del suelo.

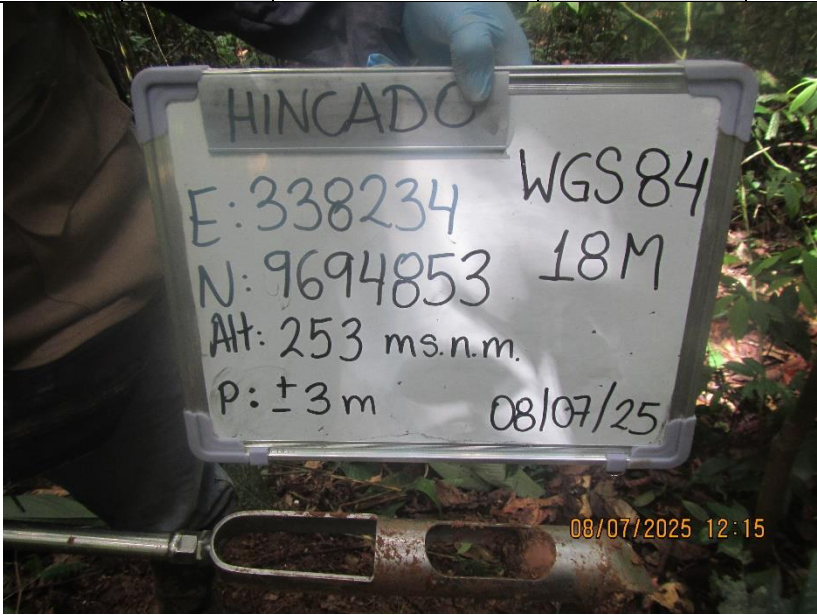
Distrito	Andoas	Provincia	Datem del Maraón	Departamento	Loreto
Fotografía 4 Hincado 2

Fecha: 08/07/2025					
Hora: 12:15					
COORDENADAS UTM -WGS84 – ZONA 18M					
Este (m): 338234					
Norte (m): 9694853					
Altitud (m s. n. m.): 253					
Precisión: ±3m					
DESCRIPCIÓN:	Hincado 2, realizado a una profundidad de 0,00 - 0,30 m, donde se observó suelo de textura franco arcilloso de color marrón rojizo (5YR 4/4) y húmedo. No se percibieron indicios organolépticos de hidrocarburos ni cilindros o residuos en los alrededores de este hincado.

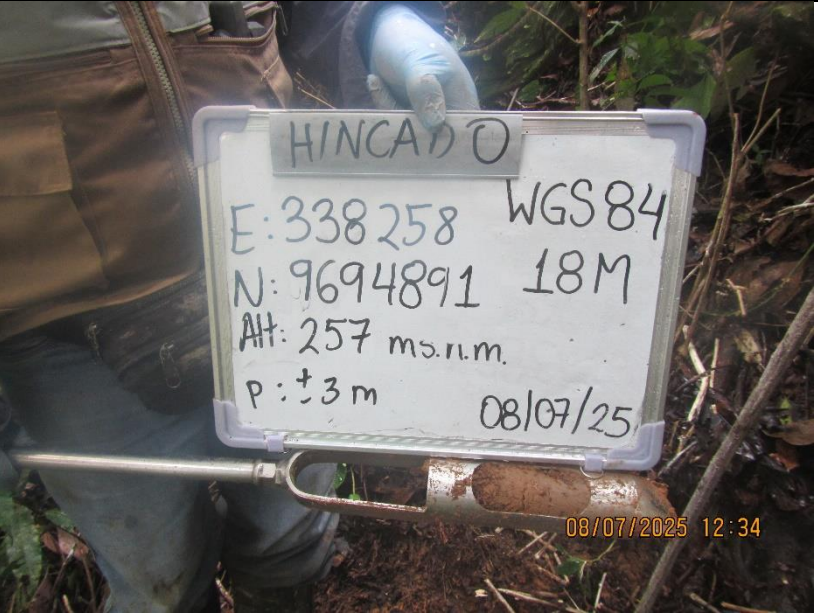
Distrito	Andoas	Provincia	Datem del Marañón	Departamento	Loreto
Fotografía 10 Hincado 5

Fecha: 08/07/2025					
Hora: 12:34					
COORDENADAS UTM -WGS84 – ZONA 18M					
Este (m): 338258					
Norte (m): 9694891					
Altitud (m s. n. m.): 257					
Precisión: ± 3 m					
DESCRIPCIÓN:	Hincado 5, realizado a una profundidad de 0,00 - 0,30 m, donde se observó suelo de textura franco arcilloso de color marrón rojizo (5YR 4/4) y húmedo. No se percibieron indicios organolépticos de hidrocarburos ni cilindros o residuos en los alrededores de este hincado.

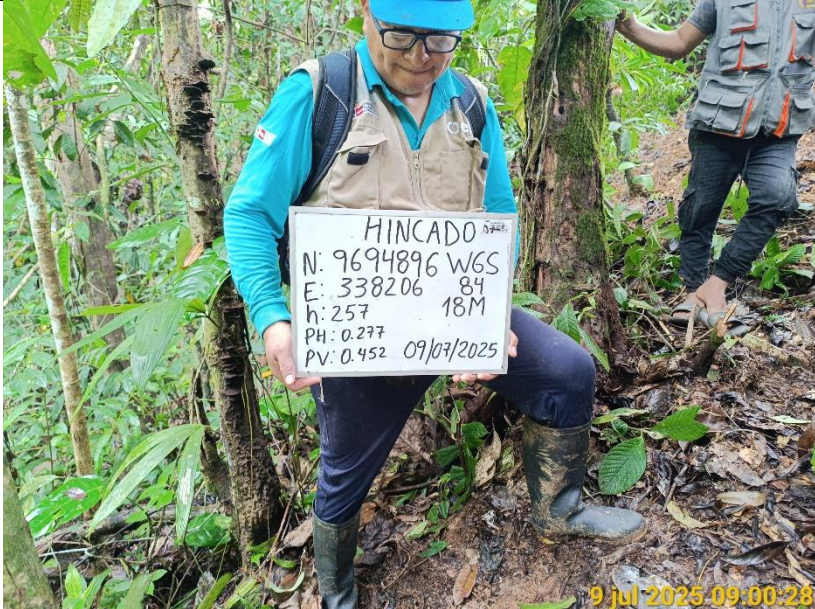
Distrito	Andoas	Provincia	Datem del Marañón	Departamento	Loreto
Fotografía 18 Hincado 8

Fecha: 08/07/2025					
Hora: 09:00					
COORDENADAS UTM -WGS84 – ZONA 18M					
Este (m): 338206					
Norte (m): 9694896					
Altitud (m s. n. m.): 257					
Precisión horizontal: ± 0,277 m					
Precisión vertical: ± 0,452 m					
DESCRIPCIÓN:	Vista de la ubicación del hincado 8, ubicado a 33 m al noroeste de la referencia R004307, y donde se observó un entorno con vegetación herbácea, arbustiva y arbórea de bosque secundario, así como hojarasca sobre la superficie del suelo.
