ANEXOS

Evaluación ambiental para la identificación del sitio impactado por actividades de hidrocarburos con código S0610, ubicado en el Lote 192, microcuenca PAS-34, en el ámbito de la cuenca del río Pastaza, distrito Andoas, provincia Datem del Marañón y departamento Loreto

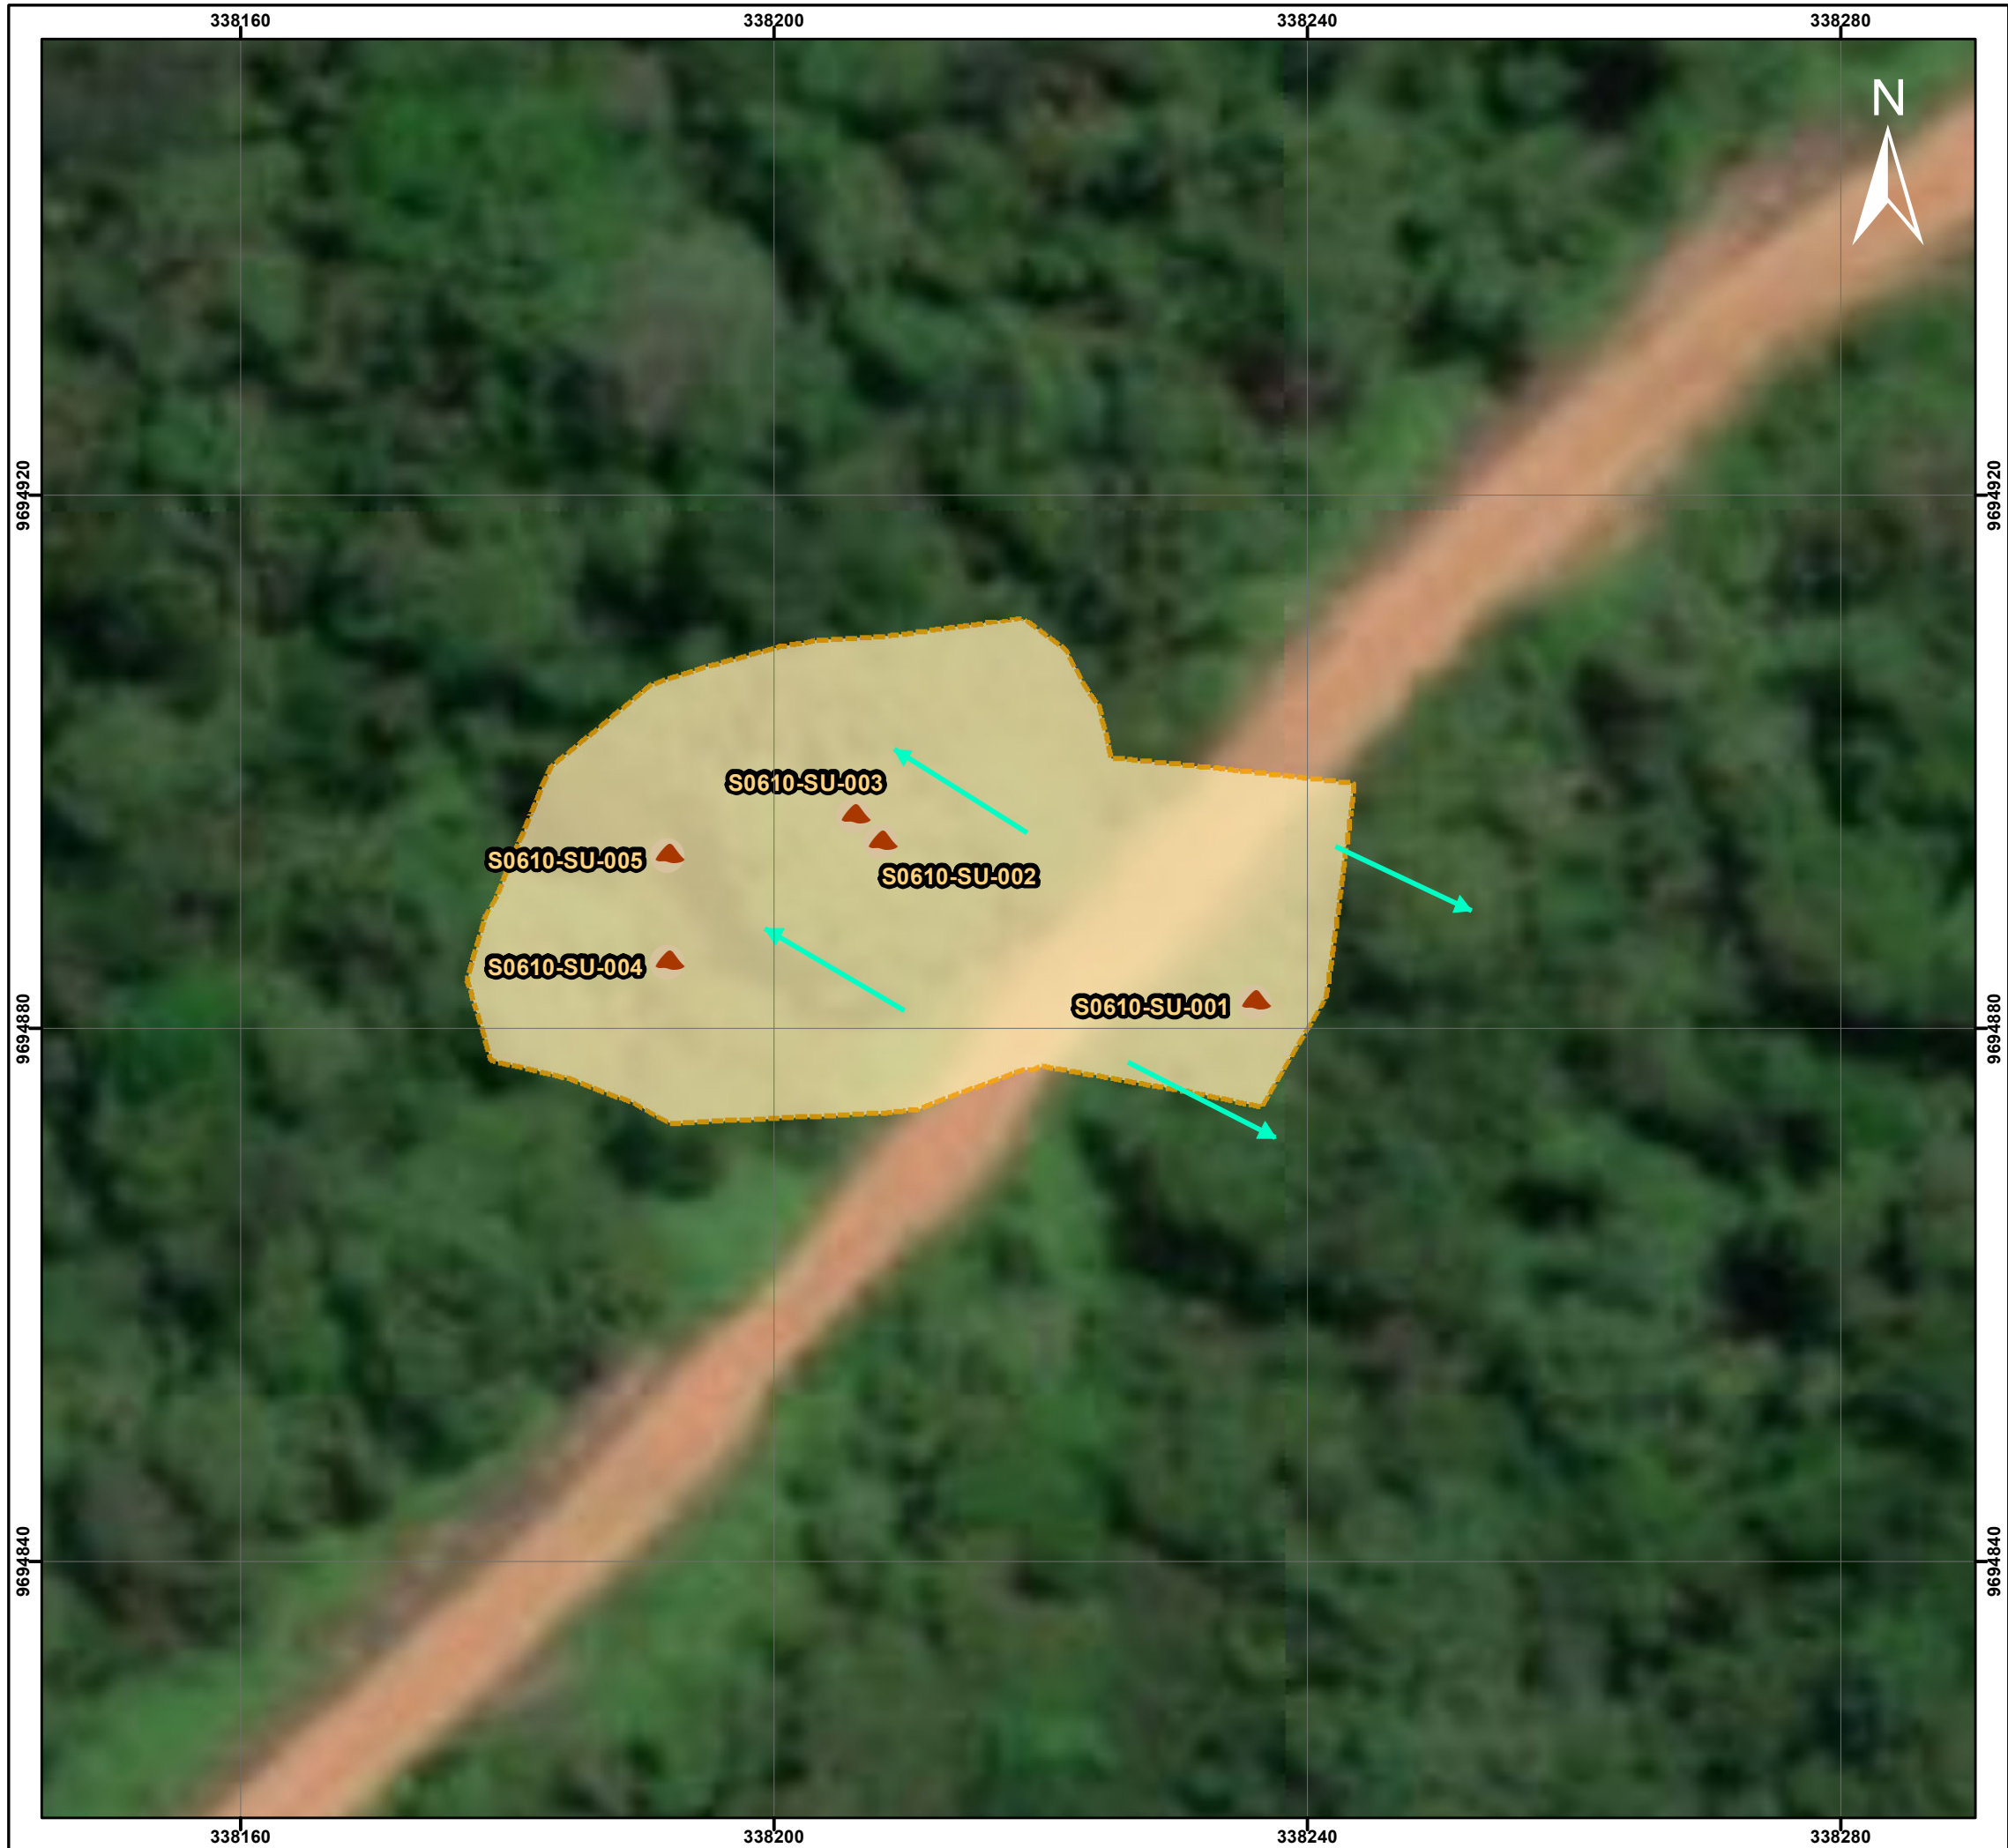
Mapa de ubicación de puntos de muestreo de suelo del sitio S0610

PERÚ Ministerio del Ambiente	Organismo de Evaluación y Fiscalización Ambiental
MAPA DE UBICACIÓN DE PUNTOS DE MUESTREO DE SUELO EN EL SITIO CON CÓDIGO S0610

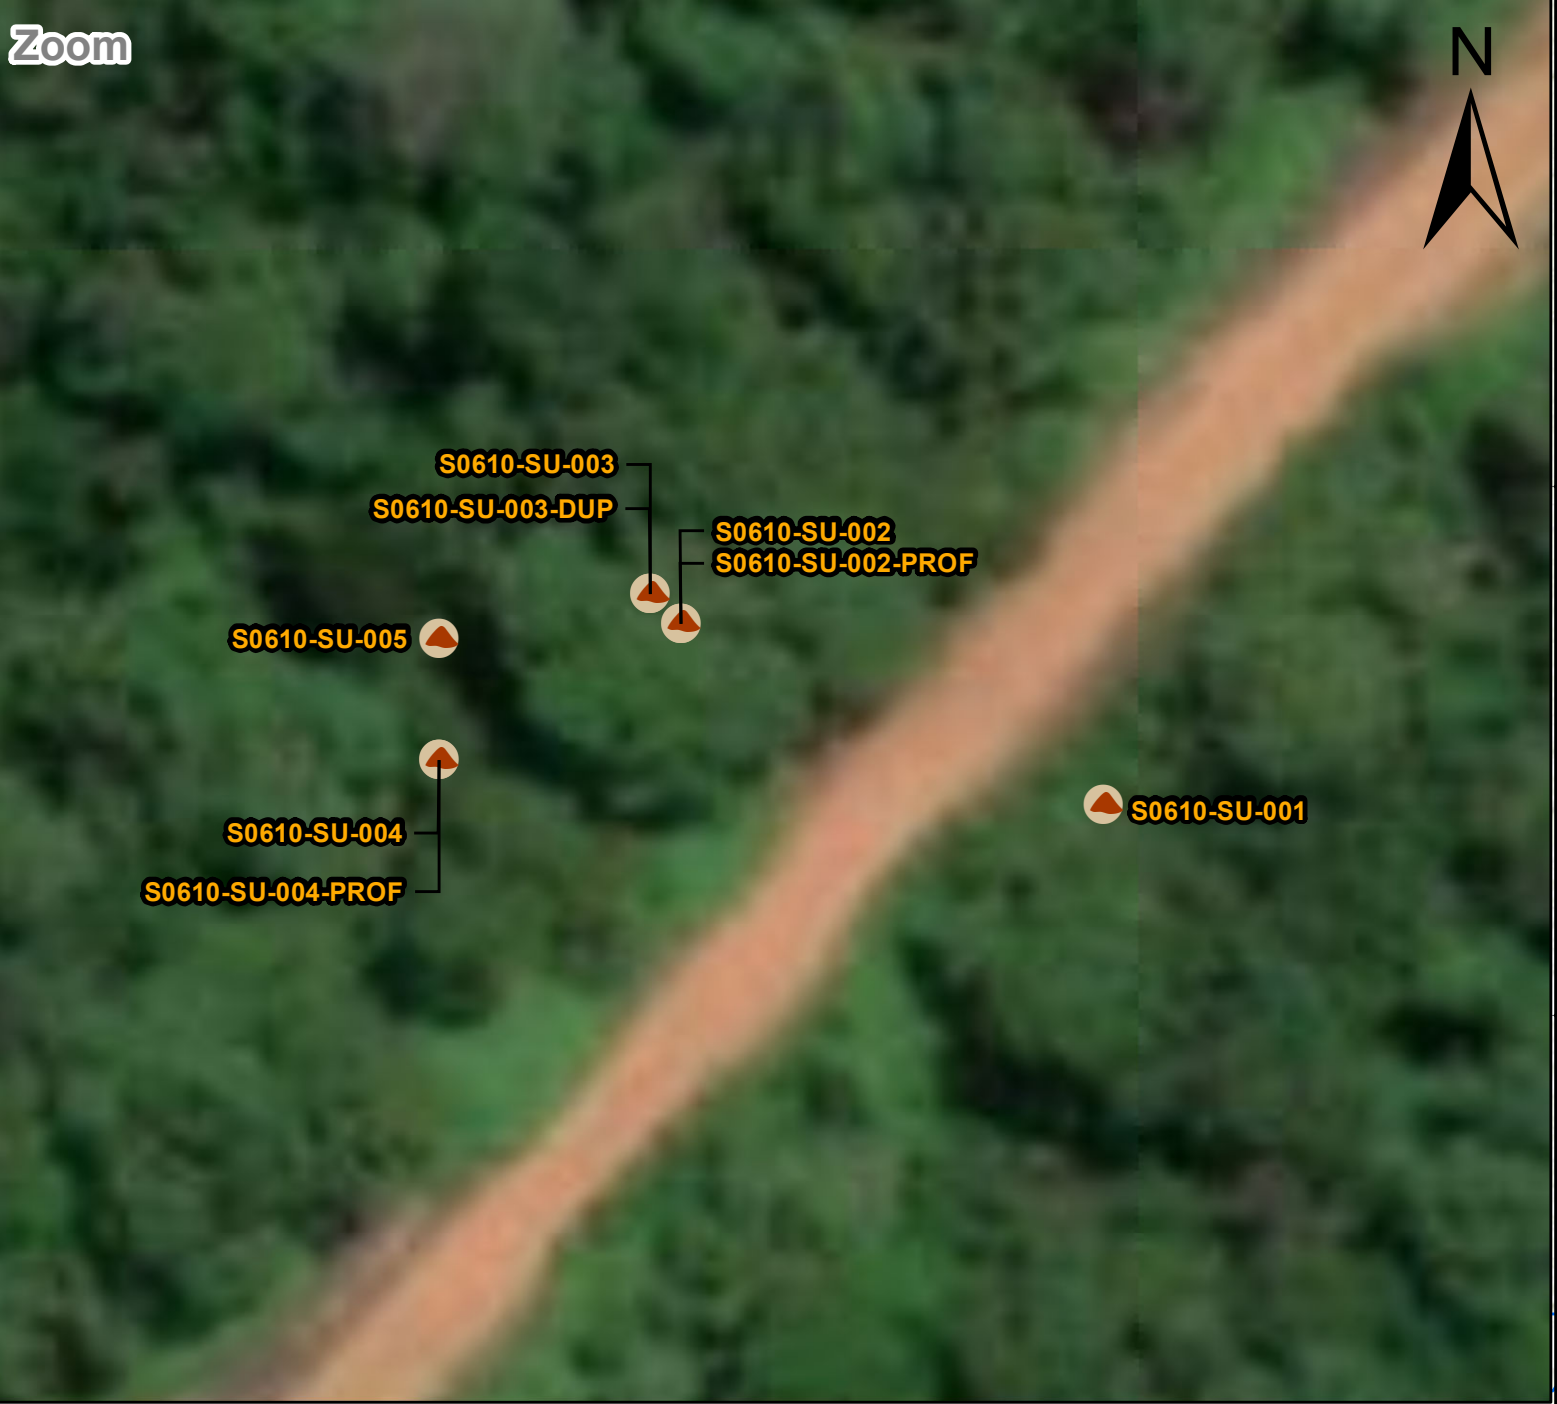
Mapa de ubicación de puntos de muestreo

Código	Coordenadas UTM	
	WGS 84 Zona 18 Sur	
	Este (m)	Norte (m)
S0610-SU-001	338236	9694882
S0610-SU-002	338208	9694894
S0610-SU-002-PROF	338208	9694894
S0610-SU-003	338206	9694896
S0610-SU-003-DUP	338206	9694896
S0610-SU-004	338192	9694885
S0610-SU-004-PROF	338192	9694885
S0610-SU-005	338192	9694893

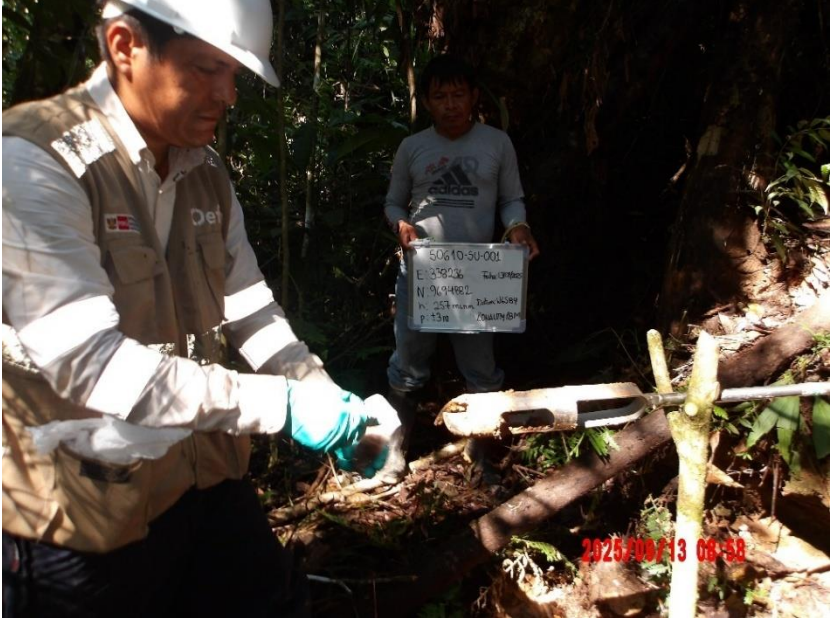
Fecha: 13/09/2025					
Hora: 08:58					
Coordenadas UTM - WGS 84 – Zona 18M					
Este (m): 338236					
Norte (m): 9694882					
Altitud (m. s. n. m.): 257					
Precisión: ± 3 m					
Descripción:	Toma de muestra de suelo en el punto de muestreo S0610-SU-001 utilizando un barreno. No se evidenciaron indicios organolépticos de la presencia de hidrocarburos en la muestra de suelo y no se observaron residuos.

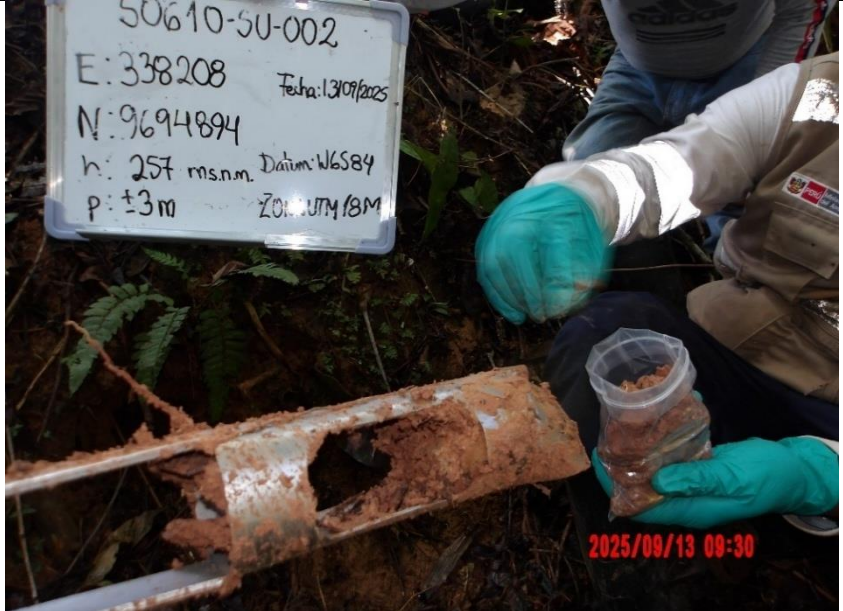
Fecha: 13/09/2025					
Hora: 09:30					
Coordenadas UTM - WGS 84 – Zona 18M					
Este (m): 338208					
Norte (m): 9694894					
Altitud (m. s. n. m.): 257					
Precisión: ± 3 m					
Descripción:	Toma de muestra de suelo con código S0610-SU-002, a una profundidad de entre 0,00 m – 0,30 m, donde se observó suelo de textura arcillosa, húmeda y de color marrón rojizo (2.5YR 5/4). No se percibieron indicios organolépticos de hidrocarburos.

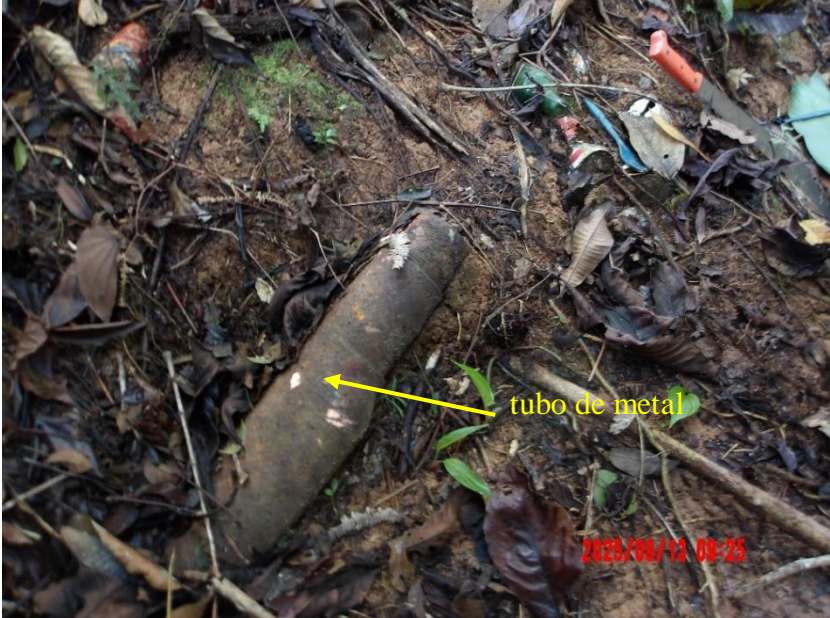
Fecha: 13/09/2025					
Hora: 09:25					
Coordenadas UTM - WGS 84 – Zona 18M					
Este (m): 338208					
Norte (m): 9694894					
Altitud (m. s. n. m.): 257					
Precisión: ± 3 m					
Descripción:	Punto de muestreo S0610-SU-002, donde se registró presencia de residuos como botella de vidrio, tubo de metal y cubiertos descartables plásticos, etc., los cuales se encontraban semienterrados y dispersos sobre el suelo.

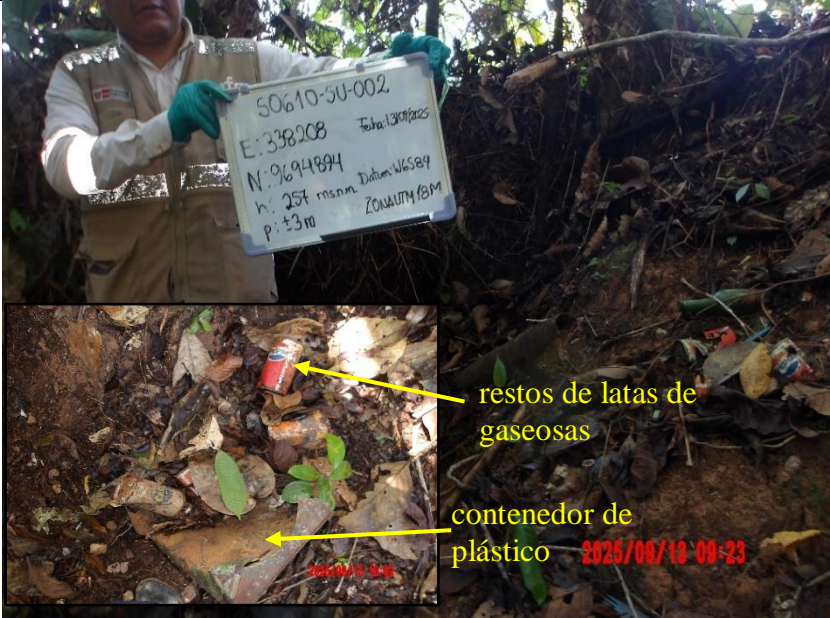
Fecha: 13/09/2025					
Hora: 09:23					
Coordenadas UTM - WGS 84 – Zona 18M					
Este (m): 338208					
Norte (m): 9694894					
Altitud (m. s. n. m.): 257					
Precisión: ± 3 m					
Descripción:	Detalle de los residuos en el punto de muestreo S0610-SU-002, donde también se ubicaron latas de gaseosa y un contenedor de plástico roto.

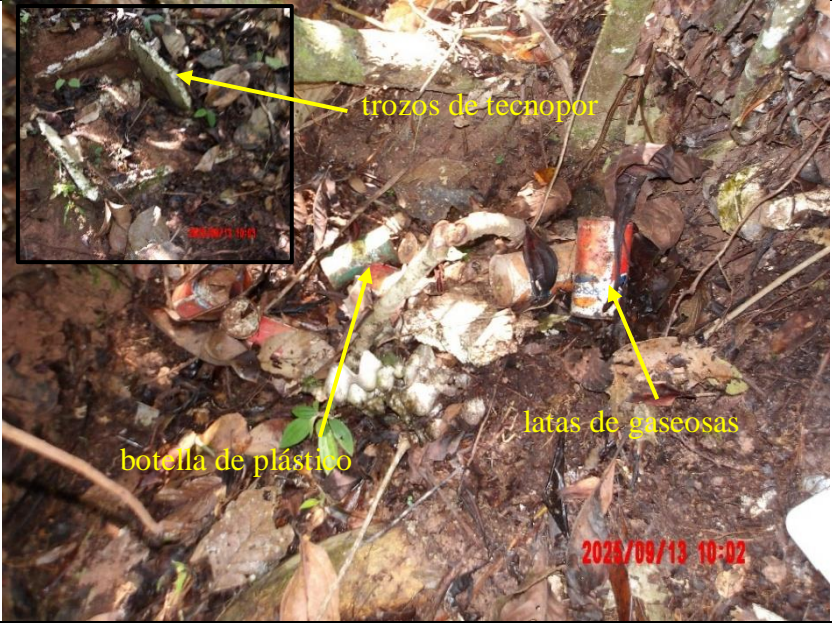
Fecha: 13/09/2025					
Hora: 10:02					
Coordenadas UTM - WGS 84 – Zona 18M					
Este (m): 338208					
Norte (m): 9694894					
Altitud (m. s. n. m.): 257					
Precisión: ± 3 m	Detalle de los residuos en el punto de muestreo S0610-SU-002, donde se registró presencia de residuos como restos de tecnopor, latas de gaseosas y botella de plástico, los cuales se encontraban semienterrados y dispersos sobre el suelo.

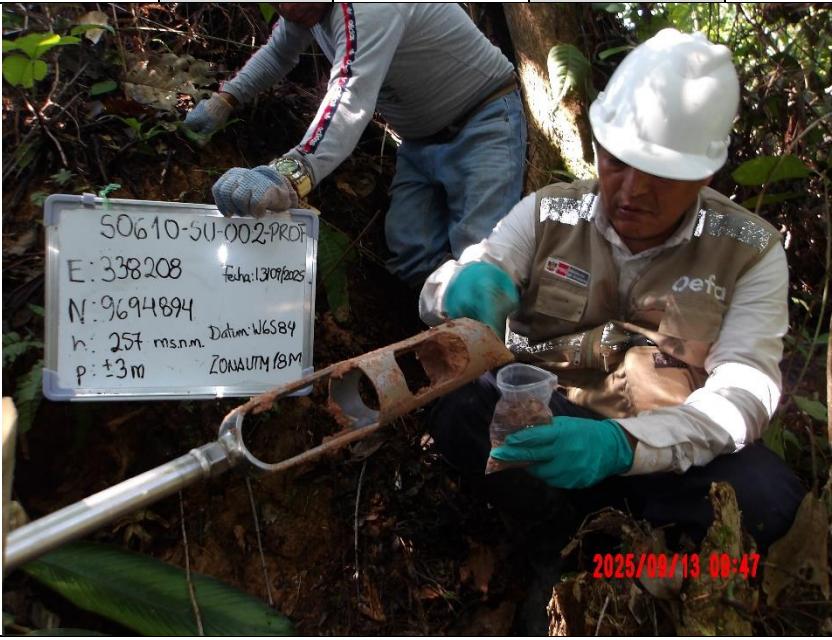
Fecha: 13/09/2025					
Hora: 09:47					
Coordenadas UTM - WGS 84 – Zona 18M					
Este (m): 338208					
Norte (m): 9694894					
Altitud (m. s. n. m.): 257					
Precisión: ± 3 m	Toma de muestra de suelo en el punto de muestreo S0610-SU-002-PROF, a una profundidad de entre 0,70 m – 1,00 m. No se evidenciaron indicios organolépticos de la presencia de hidrocarburos en la muestra de suelo.

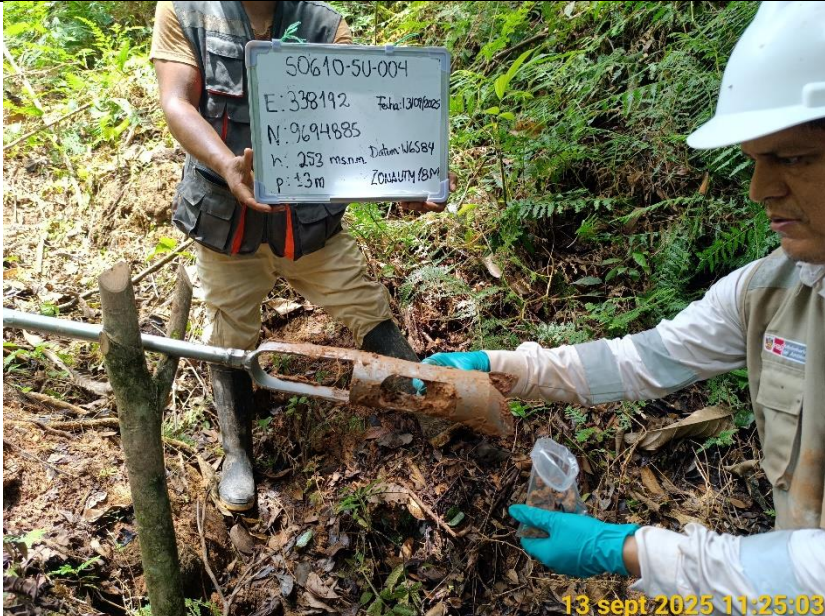
Fotografía 14 S0610-SU-004					
Fecha: 13/09/2025					
Hora: 11:25					
Coordenadas UTM - WGS 84 – Zona 18M					
Este (m): 338192					
Norte (m): 9694885					
Altitud (m. s. n. m.): 253					
Precisión: ± 3 m	<p>Descripción: Vista panorámica del punto de muestreo S0610-SU-004, ubicado a 43 m al noroeste de la referencia R004307, donde la vegetación es arbustiva y herbácea, con presencia de hojarasca sobre el suelo. El punto presenta restos semienterrados de cilindros metálicos en estado de corrosión.</p>				
Descripción:					
Descripción:	<p>Toma de muestra de suelo en el punto de muestreo S0610-SU-004 realizado a una profundidad de entre 0,00 m – 0,30 m, donde no se evidenciaron indicios organolépticos de presencia de hidrocarburos.</p>

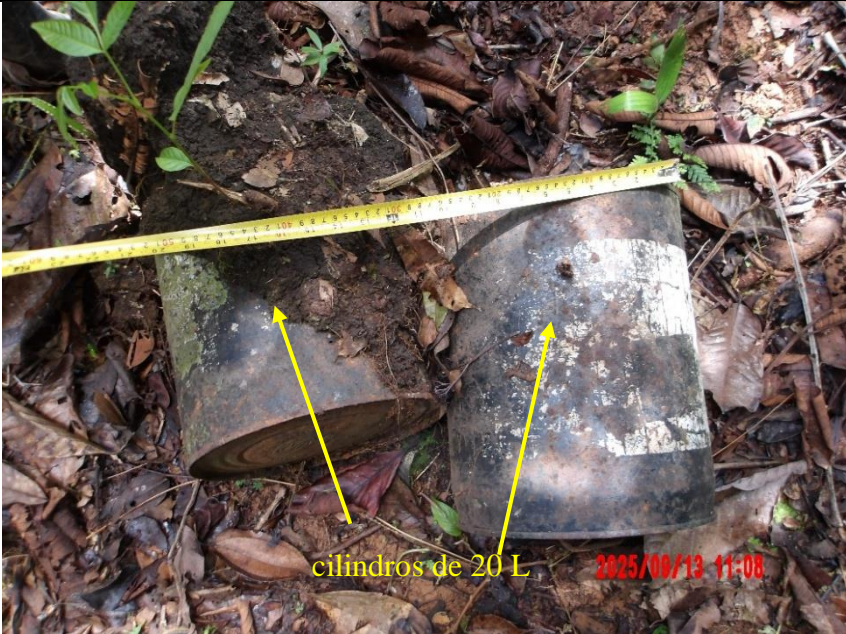
Fecha: 13/09/2025					
Hora: 11:08					
Coordenadas UTM - WGS 84 – Zona 18M					
Este (m): 338192					
Norte (m): 9694885					
Altitud (m. s. n. m.): 253					
Precisión: ± 3 m					
Descripción:	Vista del punto de muestreo S0610-SU-004, donde también se registró presencia de cilindros de aproximadamente 20 L de capacidad, que habrían contenido lubricantes.

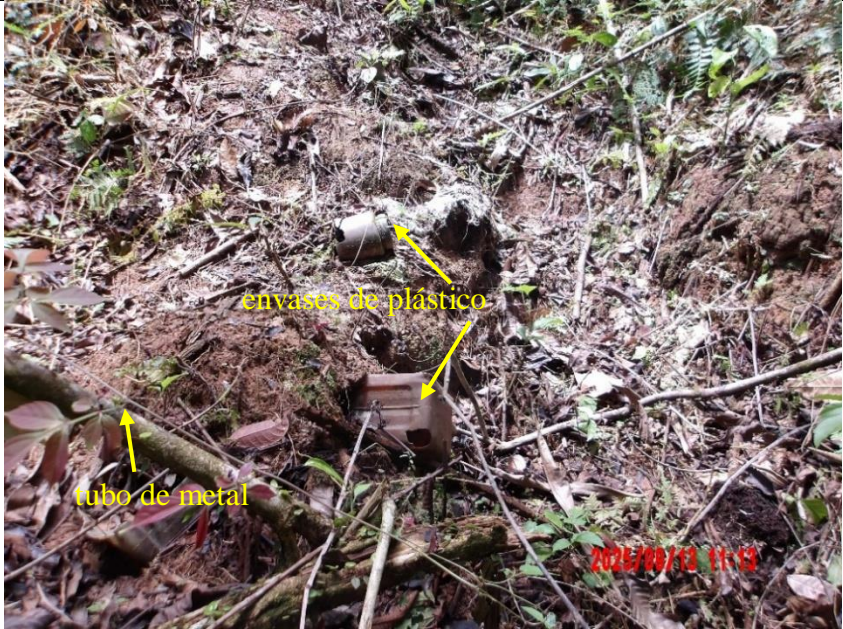
Fecha: 13/09/2025					
Hora: 11:13					
Coordenadas UTM - WGS 84 – Zona 18M					
Este (m): 338192					
Norte (m): 9694885					
Altitud (m. s. n. m.): 253					
Precisión: ± 3 m					
Descripción:	Vista del punto de muestreo S0610-SU-004, donde se registró presencia de residuos como envases de plástico y tubo de metal en estado de corrosión, semienterrados y dispersos sobre el suelo.

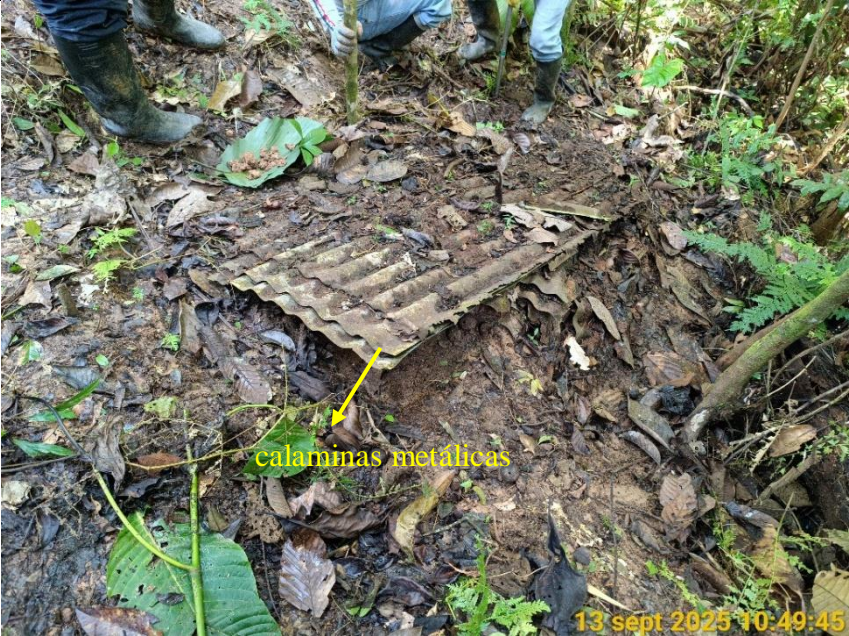
Fecha: 13/09/2025					
Hora: 10:49					
Coordenadas UTM - WGS 84 – Zona 18M					
Este (m): 338192					
Norte (m): 9694893					
Altitud (m. s. n. m.): 251					
Precisión: ± 3 m					
Descripción:	<p>Vista del punto de muestreo S0610-SU-005, donde se registró la presencia de residuos como calamina metálica y otros restos metálicos en estado de oxidación y corrosión, los cuales se encontraban semienterrados y dispersos sobre el suelo.</p>

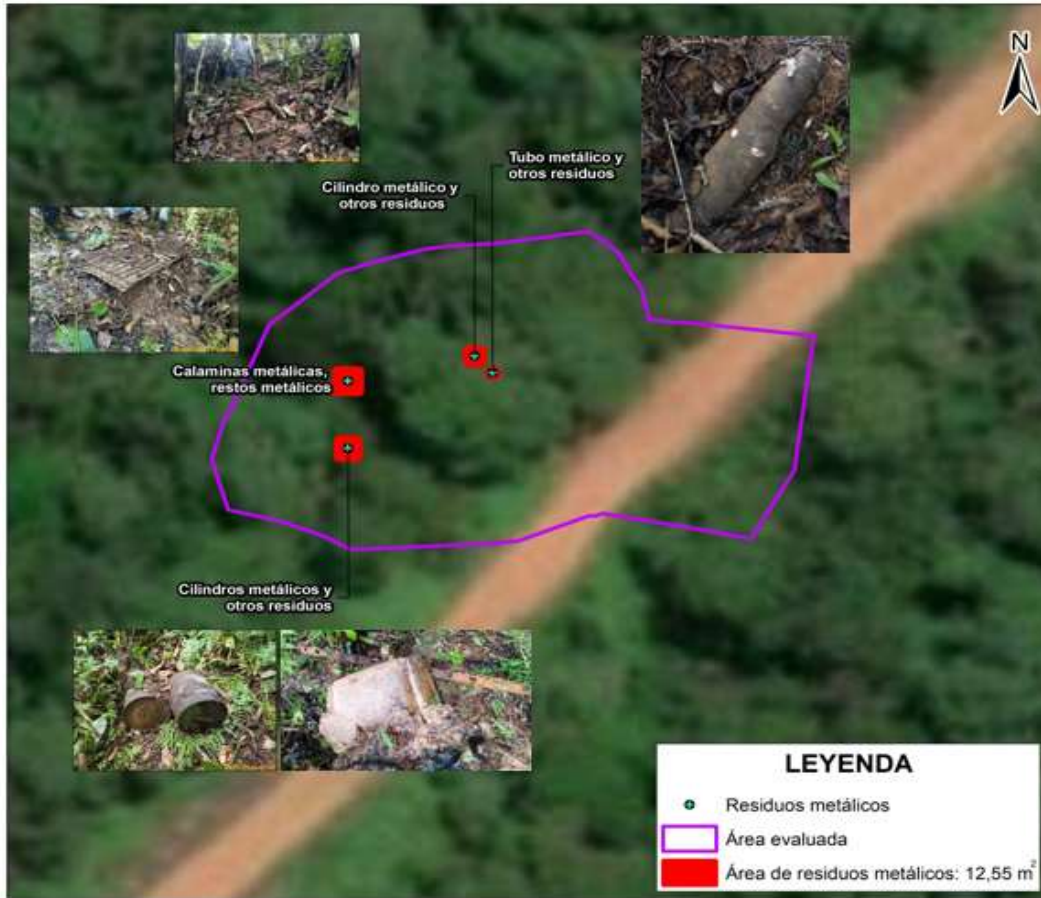
Sitio S0610: Área impactada por residuos sólidos

Vista de los residuos metálicos domésticos e industriales en estado de corrosión y oxidación, los cuales se observaron dispersos y semienterrados

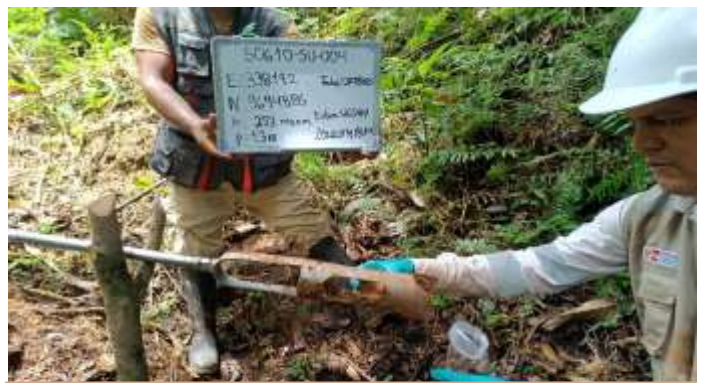
Vista de la toma de muestra de suelo con código S0610-SU-004. Se observó suelo húmedo de textura arcillosa y sin indicios organolépticos de

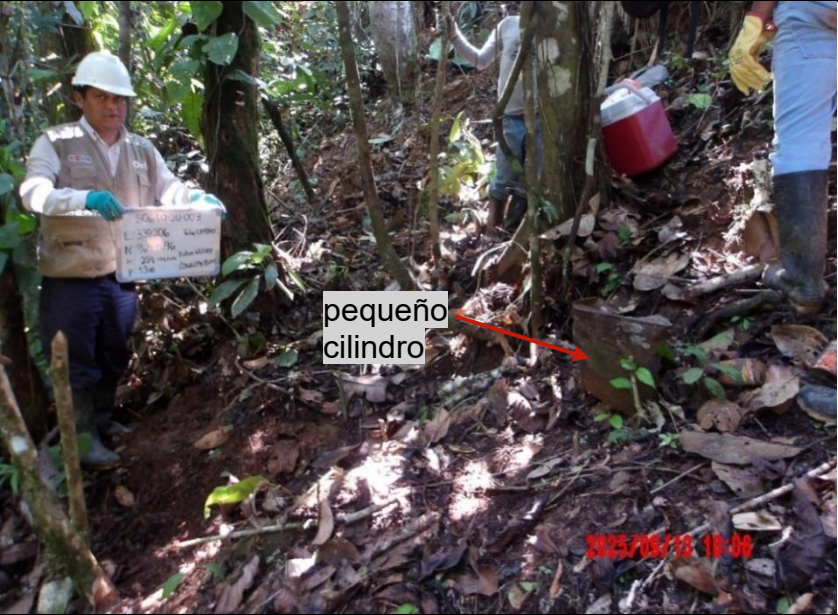
<p>DESCRIPCIÓN: Vista panorámica del punto de muestreo de suelo con código S0610-SU-003, donde se observó 1 pequeño cilindro metálico deteriorado (en proceso de oxidación y corrosión) y semienterrado en el suelo. Además, se observó un bosque secundario con vegetación arbórea, arbustiva y herbácea en los alrededores.</p>

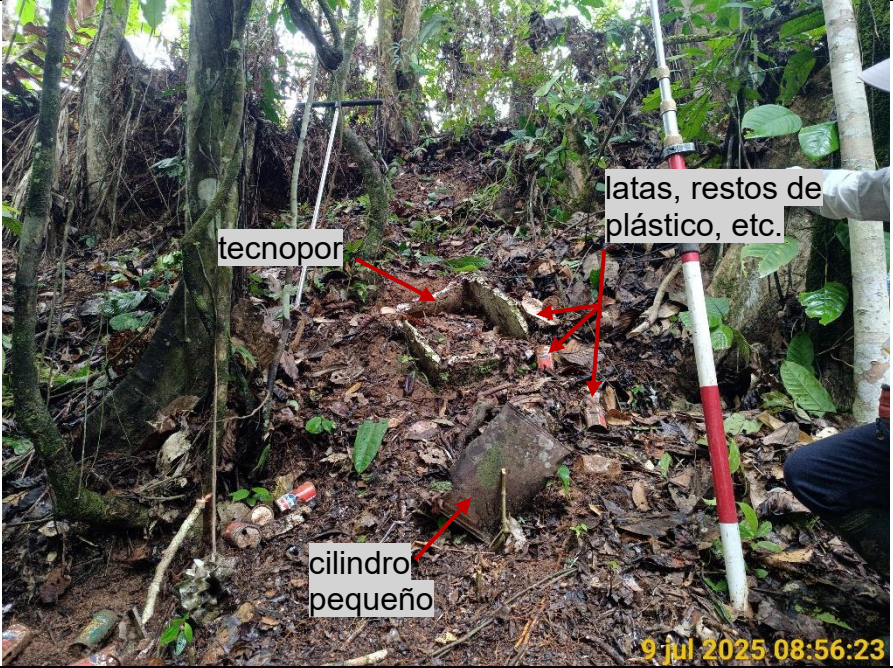
<p>DESCRIPCIÓN: En la ubicación del punto de muestreo de suelo S0610-SU-003 (hincado 8) también se registraron diversos residuos como 1 cilindro pequeño, restos de plásticos, tecnopor, latas, etc., sobre el suelo y semienterrados. Además, se observó presencia de materia orgánica de baja y mediana degradación (hojarasca) en el suelo. Nota: Foto tomada durante las actividades de reconocimiento (hincado 8) del sitio s0610 (en el marco de la comisión de servicios con código de acción N.º 0002-7-2025-415 (Fuente: Ficha de reconocimiento de sitio N.º 095-2025-SSIM).</p>

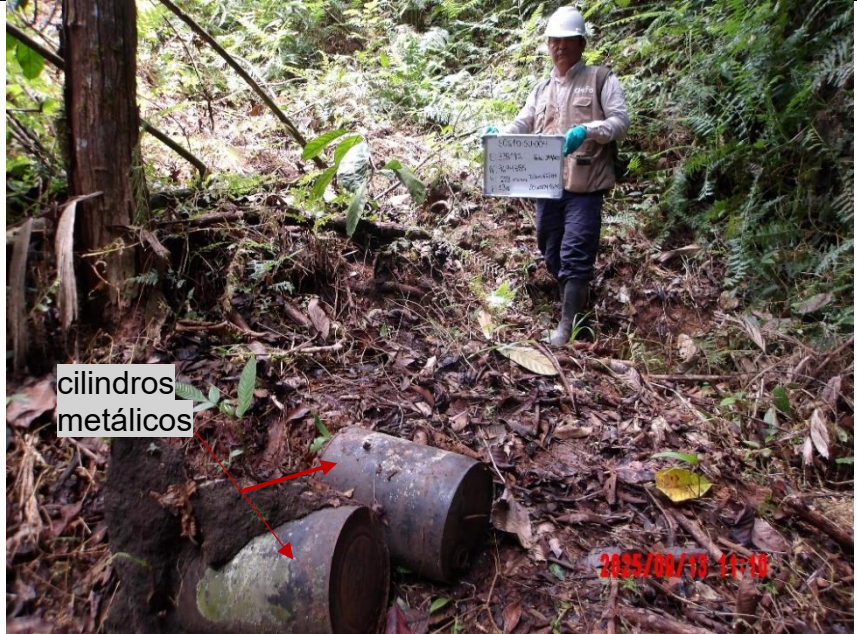
DESCRIPCIÓN: Vista panorámica del punto de muestreo de suelo con código S0610-SU-004, donde se observaron 2 cilindros metálicos deteriorados (en proceso de oxidación y corrosión) y semienterrado en el suelo, los cuales posiblemente habrían contenido lubricantes. Además, se observó un bosque secundario con vegetación arbórea, arbustiva y herbácea en los alrededores, así como presencia de materia orgánica de baja y mediana degradación (hojarasca) en el suelo.

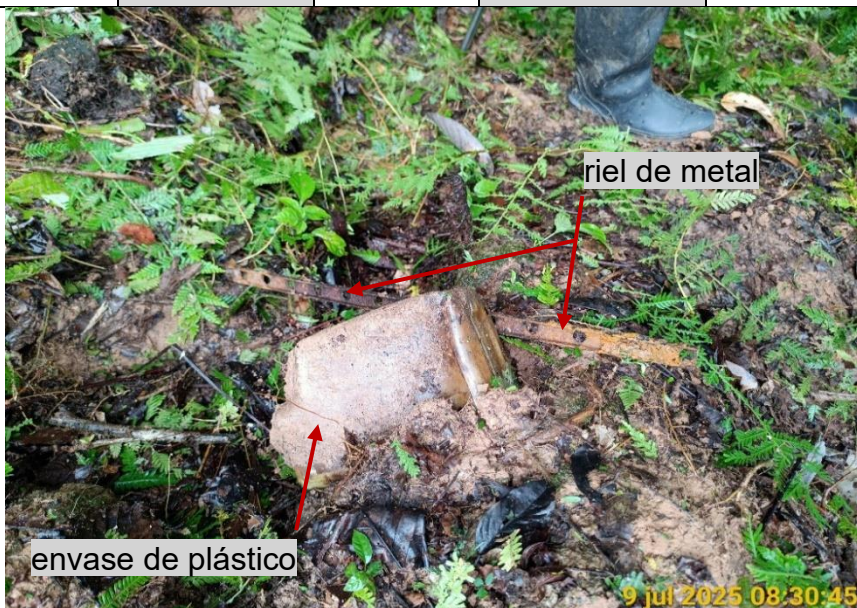
DESCRIPCIÓN: En la ubicación del punto de muestreo de suelo S0610-SU-004, también se observaron residuos metálicos (riel, retazo de tubo) y no metálicos (envases de plástico, etc.) sobre el suelo y semienterrados.
Nota: Foto tomada durante las actividades de reconocimiento (hincado 6) del sitio s0610 (en el marco de la comisión de servicios con código de acción N.º 0002-7-2025-415 (Fuente: Ficha de reconocimiento de sitio N.º 095-2025-SSIM).

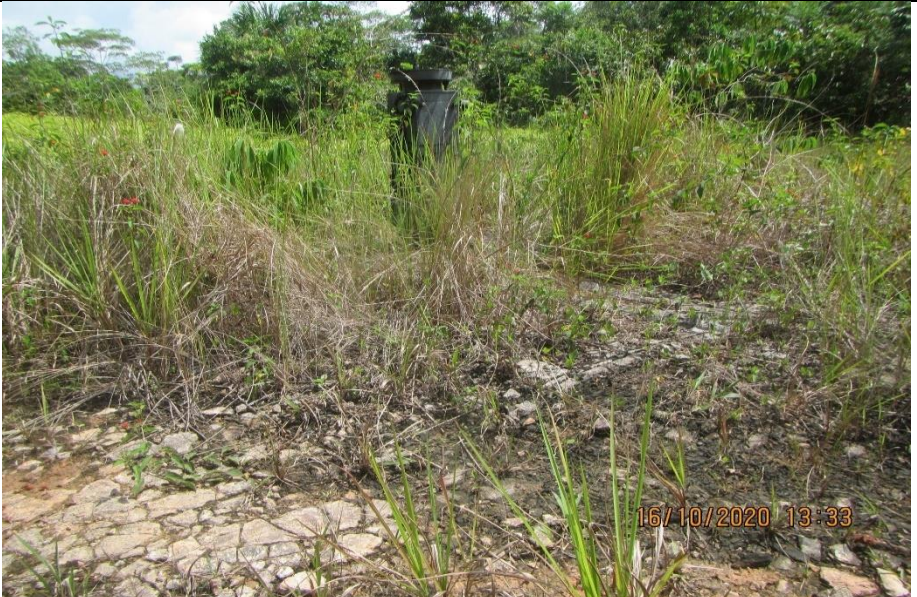
Distrito	Andoas	Provincia	Datem del Maraión	Departamento	Loreto
FOTOGRAFÍA N.º 9 Plataforma 01

Fecha: 16/10/2020					
Hora: 13:33					
Coordenadas UTM -WGS 84 – Zona 18M					
Este (m): 337937					
Norte (m): 9694766					
Altitud (m s. n. m.): -					
Precisión: ± 3 m

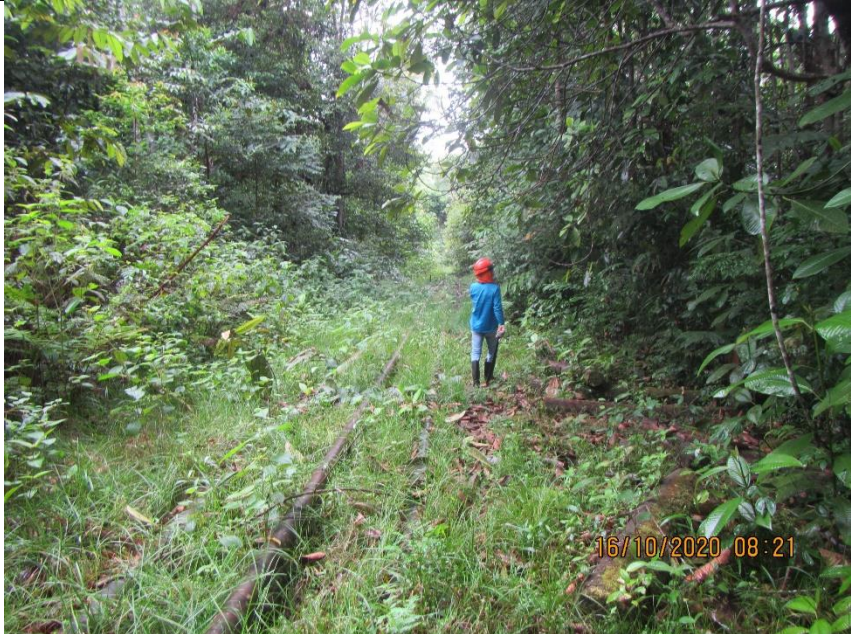
Vista panorámica del derecho de vía (DdV) de los ductos provenientes de la Batería Capahuari Norte hacia la Batería Capahuari Sur, próximo a la Plataforma 01.
Nota: Foto tomada del Informe de identificación del sitio S0386 (Informe N° 00126-2020-OEFA/DEAM-SSIM). Las coordenadas indicadas corresponden al tramo dentro del sitio S0386.

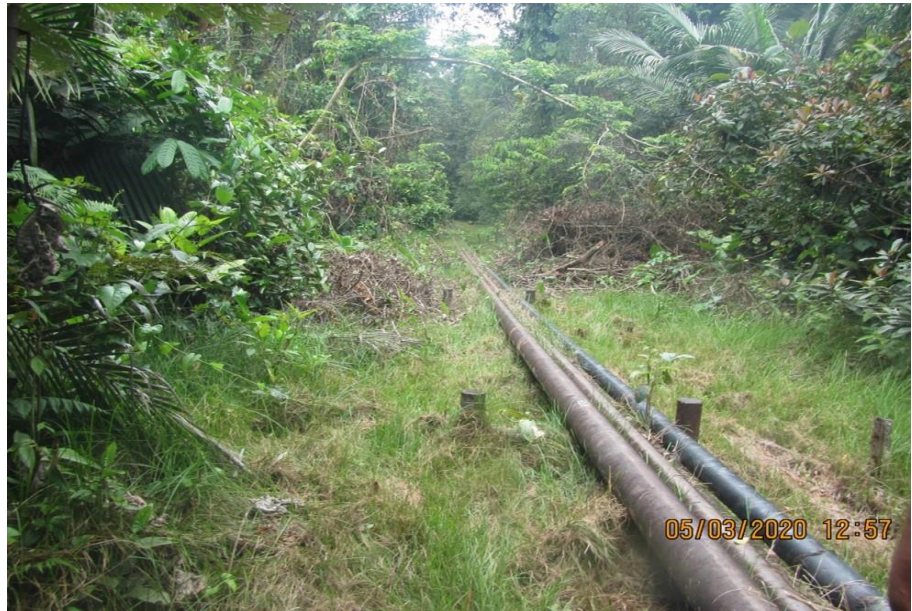
Vista de los ductos que conectaban la Batería Capahuari Norte con la Batería Capahuari Sur, en el tramo que cruza el área del sitio impactado S0386, que se encuentra hacia el suroeste de la Plataforma 01, y a más de 400 m al suroeste del sitio S0610.
Nota: Foto tomada del Informe de identificación del sitio S0386 (Informe N° 00126-2020-OEFA/DEAM-SSIM). Las coordenadas indicadas corresponden al tramo dentro del sitio S0386.

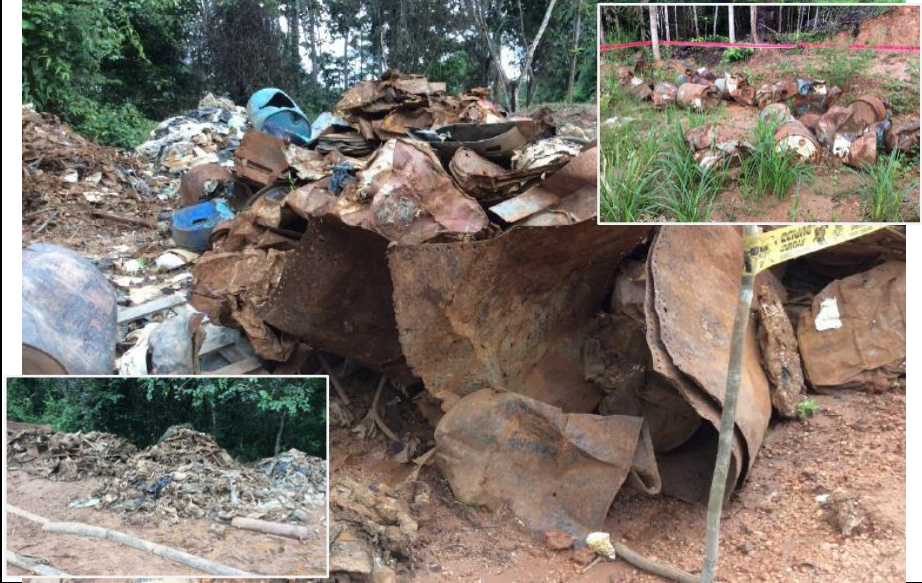
Distrito	Andoas	Provincia	Datem del Maraón	Departamento	Loreto
<p>FOTOGRAFÍA N.º 13 Botadero (adyacente a la Plataforma 01)</p>					
<p>Fecha: 26/05/2014</p>					
<p>Hora: -</p>					
<p>Coordenadas UTM -WGS 84 – Zona 18M</p>					
<p>Este (m): 338037</p>					
<p>Norte (m): 9694733</p>					
<p>Altitud (m s. n. m.): -</p>					
<p>Precisión: -</p>					
<p>DESCRIPCIÓN:</p>					
<p>Vista panorámica del botadero indicado en el Informe de identificación de sitio CN-R134, donde observaron residuos como cilindros, tuberías, chatarra, residuos metálicos, bidones, plásticos, entro otros. Este botadero se habría ubicado adyacente al sureste de la Plataforma 01, plataforma más cercana al sitio S0610.</p> <p>Nota: Foto tomada del Informe de identificación de sitio CN-R134.</p>
