INFORME N° 505 - 2014-OEFA/DE-SDCA-CIPASH

ASUNTO : Identificación de pasivo ambiental del subsector hidrocarburos
con código de Ficha OEFA F01041, ubicado en el Lote I, en el
distrito de La Brea de la provincia Talara del departamento de
Piura.

III. IDENTIFICACIÓN DE PASIVO AMBIENTAL DEL SUBSECTOR HIDROCARBUROS CON CÓDIGO DE FICHA OEFA F01041

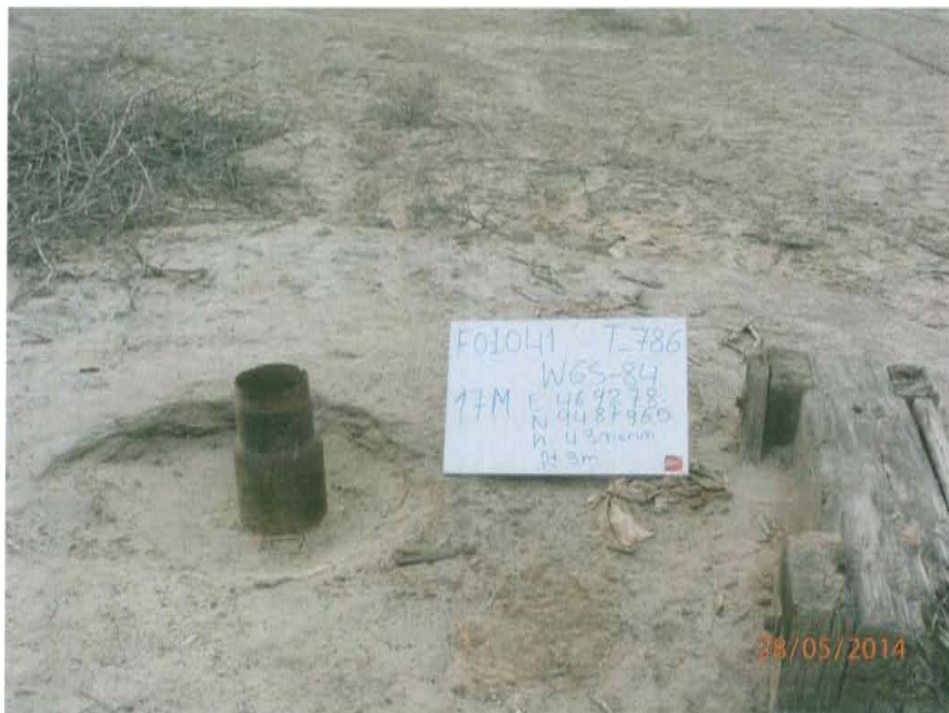
Fotografía N° 2. Coordenadas de ubicación del pozo T_786, abierto al ambiente sin accesorios que aseguren su hermeticidad.

14. Durante la evaluación in situ realizada por el OEFA el 28 de mayo de 2014, se observó un pozo inactivo abierto al ambiente, sin accesorios que aseguren su hermetismo. Se observó casing de superficie corroido de 8 plg de diámetro, unido a un casing de producción corroido de 6 plg de diámetro, ambos casing en conjunto sobresalen 0,35 m del interior de un pequeño hoyo de sección circular de 0,8 m² x 0,15 m de profundidad. Paralelo al pozo se observó también dos tuberías industriales que se conectan con el equipo de bombeo mecánico. Se percibieron ligeros olores característicos a hidrocarburos por emisiones gaseosas provenientes del pozo, no se observó afloramiento superficial de fluidos, sin embargo, sólo se observó suelo y residuos de madera de castillo con presencia de hidrocarburos (ver anexos 1, 2 y 3).

16. En ese sentido, de la revisión documentaria y evaluación in situ se tiene que el pozo se encuentra mal abandonado, toda vez que no se encuentra herméticamente cerrado, ni en condiciones seguras para el abandono, conforme se establece en el Artículo 2° del Decreto Supremo N° 032-2004-EM - Reglamento de las Actividades de Exploración y Explotación de Hidrocarburos⁶.

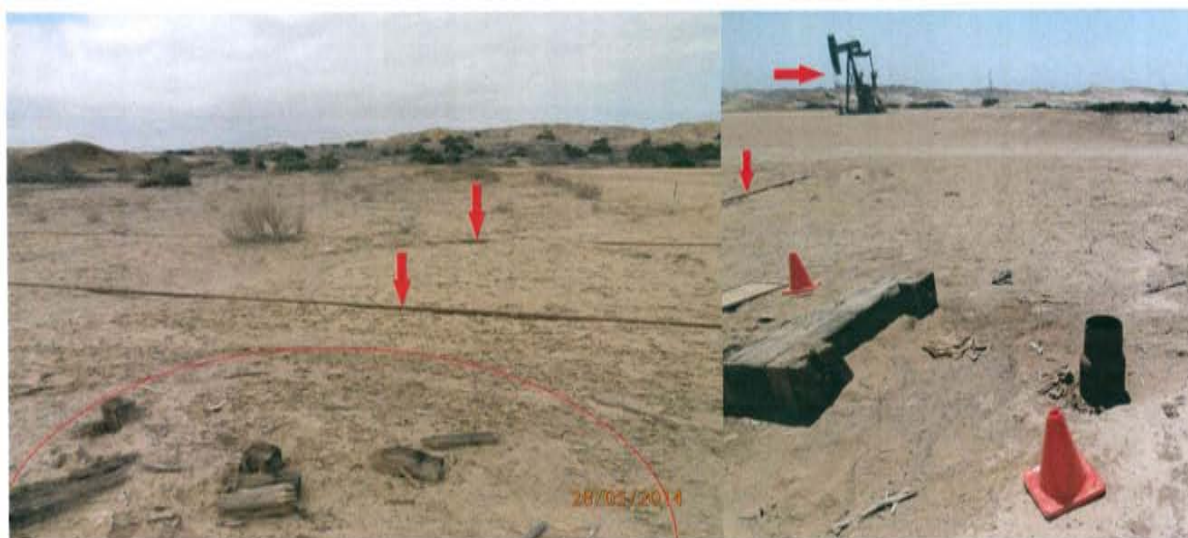
Fotografía N° 3. Se observa suelo y residuos de madera con presencia de hidrocarburos, se observan también tuberías industriales paralelas al pozo y un equipo de bombeo mecánico ubicado a 63 m del pozo.

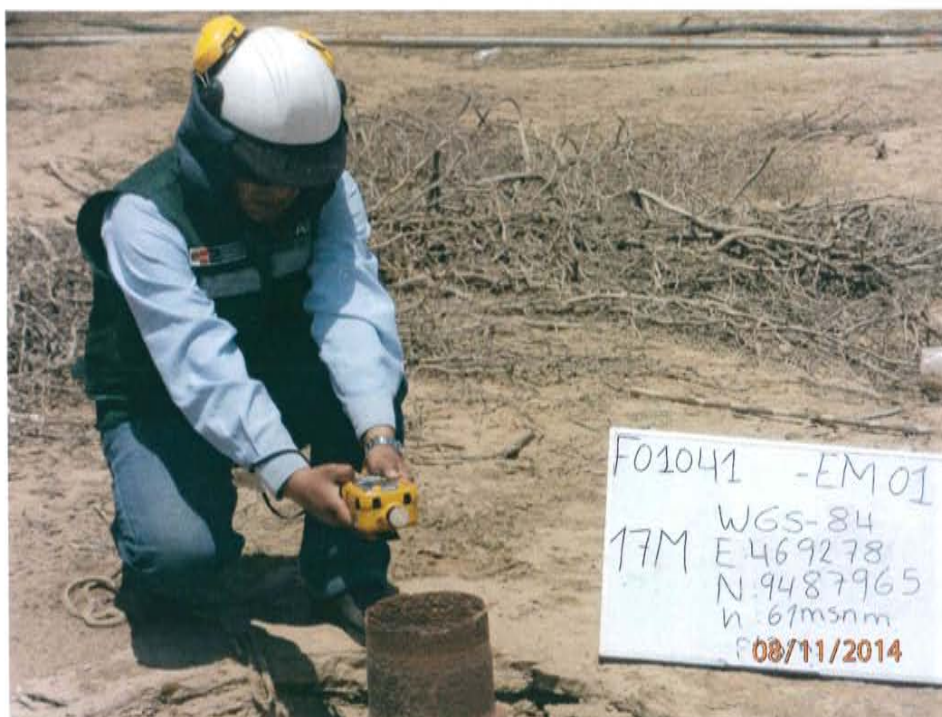
Fotografía N° 4. Muestreo de emisiones gaseosas fugitivas en boca de pozo T_786.

- 26. Los resultados obtenidos en boca de pozo (F01041-EM01) muestran que el Límite Inferior de Explosividad (LEL) registra valores de 0 %, evidenciando que las emisiones gaseosas fugitivas provenientes del pozo están compuestas por una mezcla de gases que no poseen características inflamables. Las concentraciones de H₂S, no son consideradas relevantes en esta composición de gases pues fueron detectadas en muy bajas concentraciones.

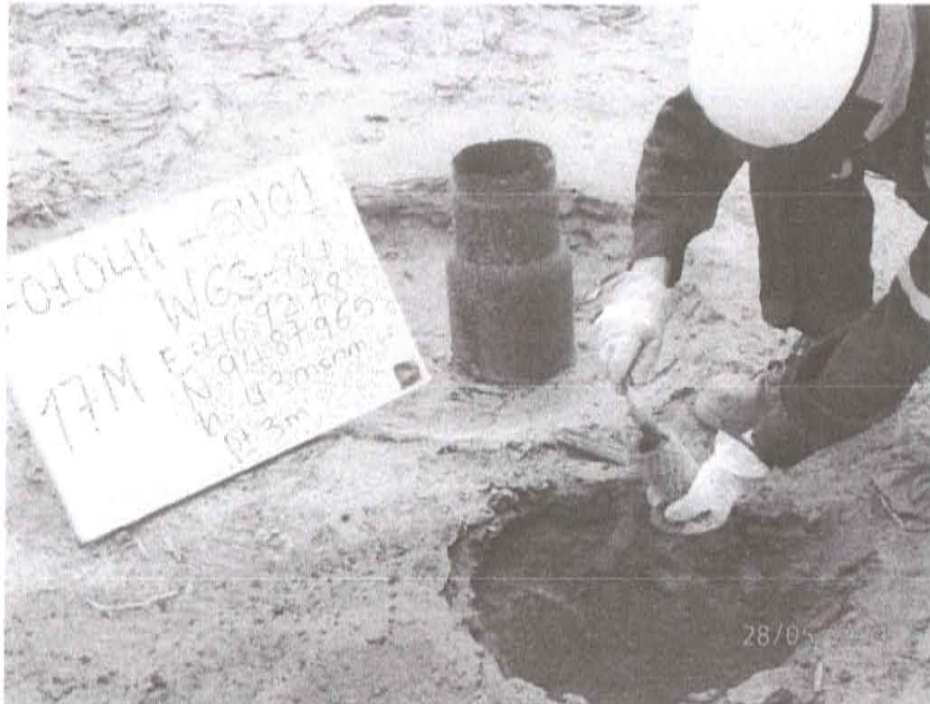
Fotografía N° 1. Toma de muestra de suelo en el punto F01041-SU01, ubicado a 0,80 m aproximadamente del Pozo T_786.

20. Los resultados obtenidos muestran la presencia de hidrocarburos en el suelo, correspondiente a la Fracción de hidrocarburos F1, Fracción de hidrocarburos F2 y Fracción de hidrocarburos F3; sin embargo sus concentraciones no superan el ECA⁷ para Suelo de uso Agrícola, por lo que la estimación del nivel de riesgo se realizará en función a la estructura del pozo mal abandonado.

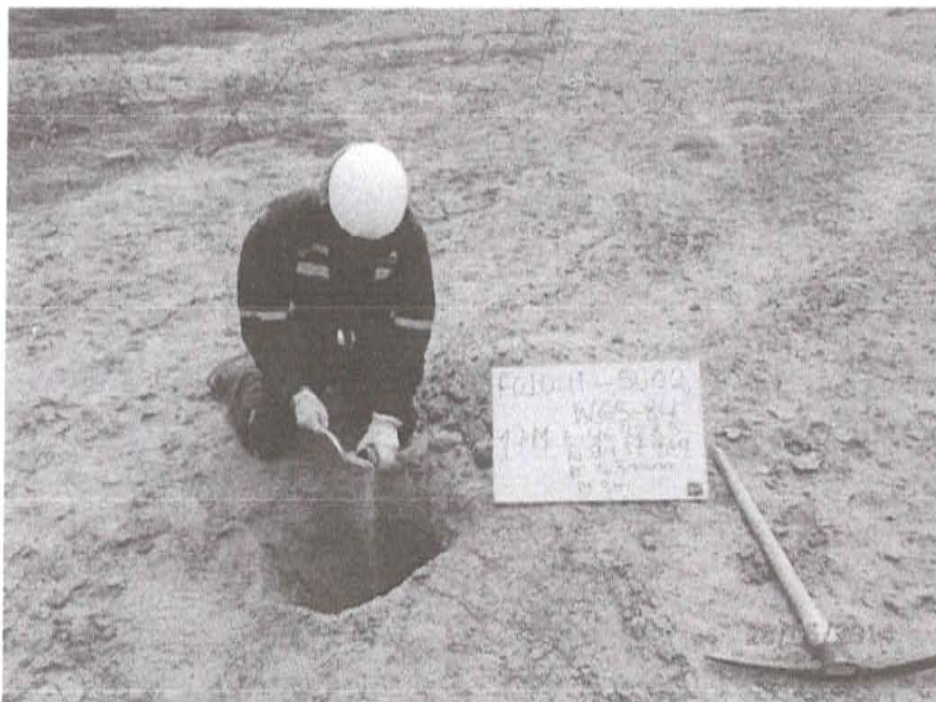
Fotografía N° 2. Toma de muestra de suelo en el punto F01041-SU02, ubicado a 15 m aproximadamente del Pozo T_786.

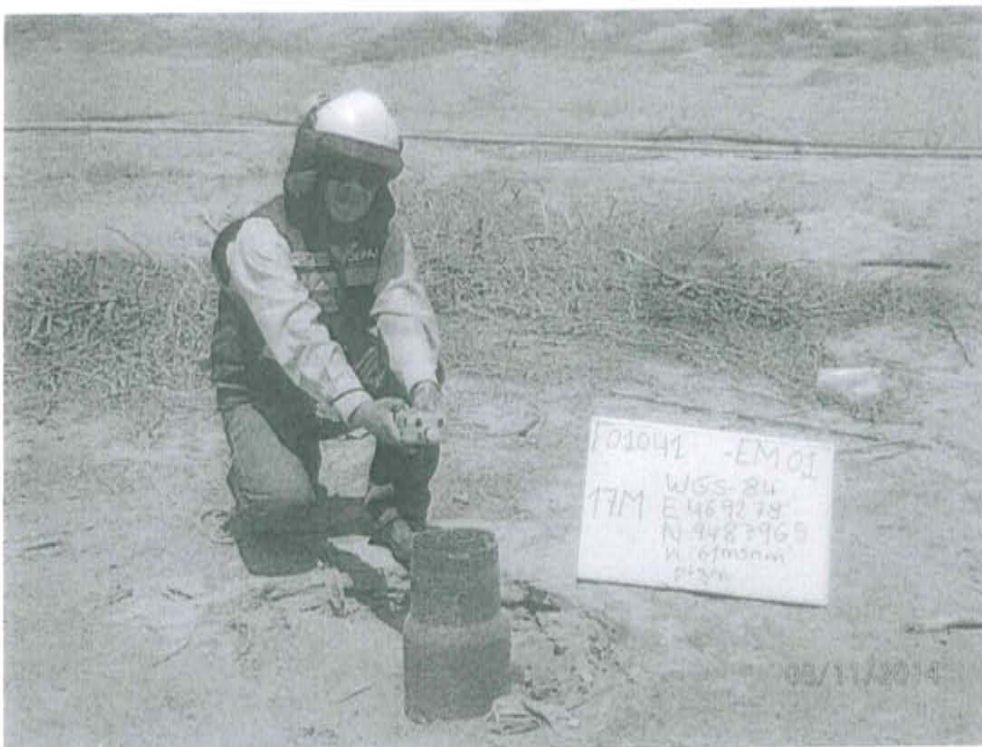
Fotografía N° 1. Medición en el punto F01041-EM01, ubicado en boca del Pozo T_786.

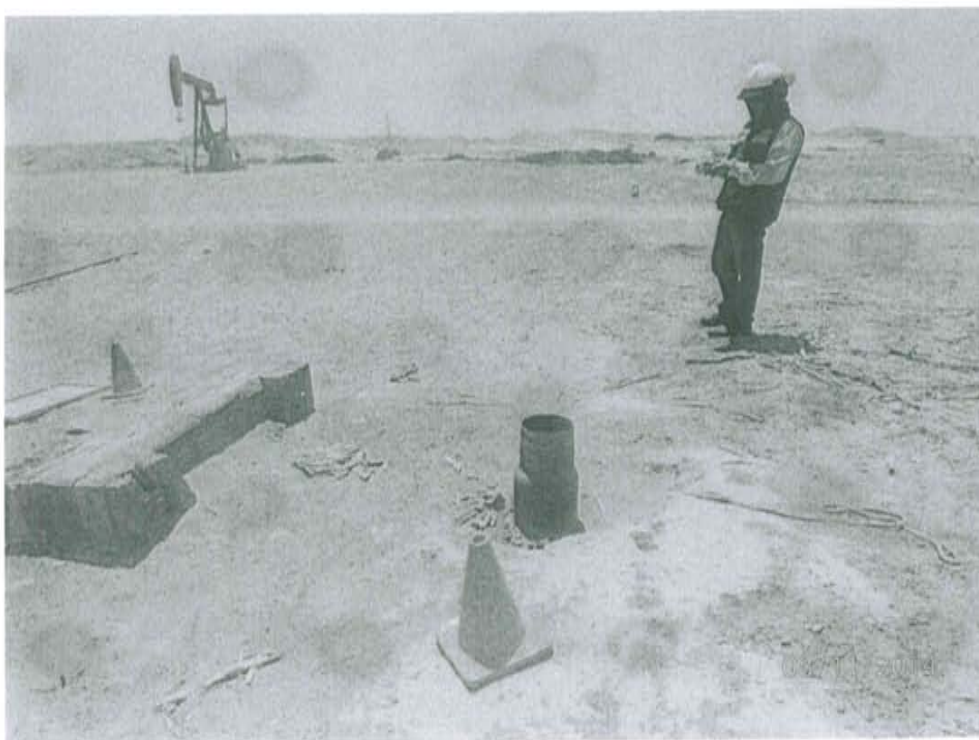
Fotografía N° 2. Mediciones en F01041-VA01, recorrido en el área circundante alrededor del Pozo T_786

- 27. Los resultados obtenidos en los alrededores a la ubicación del pozo (F01041-VA01) muestran que no son significativos en comparación con las mediciones obtenidas en boca de pozo.

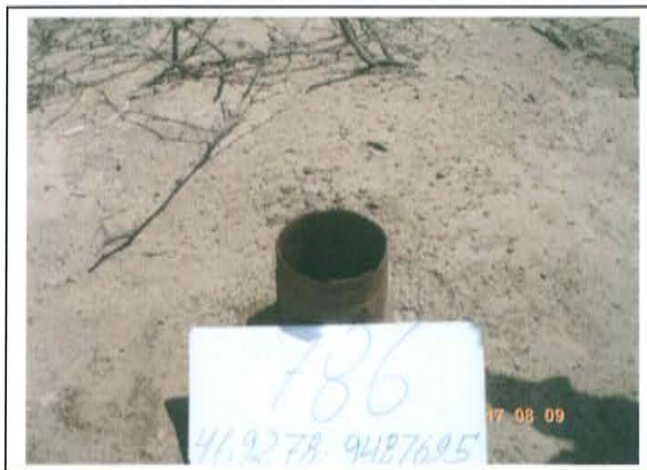
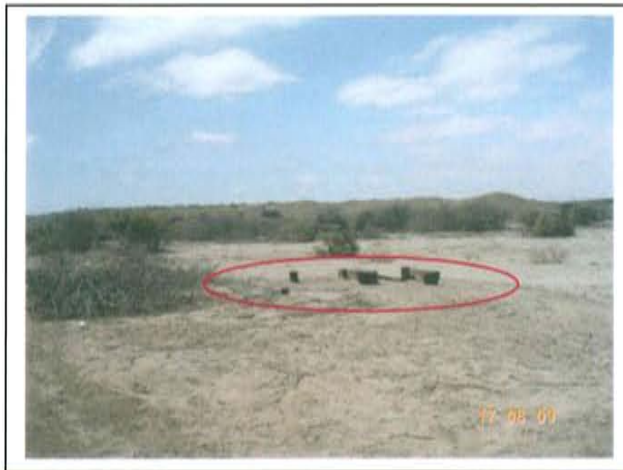
3. REGISTRO FOTOGRÁFICO

Pozo abandonado sin tapón, con evidencias de petróleo al interior de la tubería. Se observó aproximadamente 6 m² de suelo y madera impactados con hidrocarburos ubicado en los alrededores del pozo, no se constató viviendas asentadas en el área de influencia directa. Zona desértica con presencia de vegetales como el algarrobo, jaborillo y zapote.

Inadecuado abandono de pozo.
