"Año de la Promoción de la Industria Responsable y del Compromiso Climático"  
"Decenio de las Personas con Discapacidad en el Perú"

### INFORME N° 73 - 2014-OEFA/DE-SDCA-CIPASH

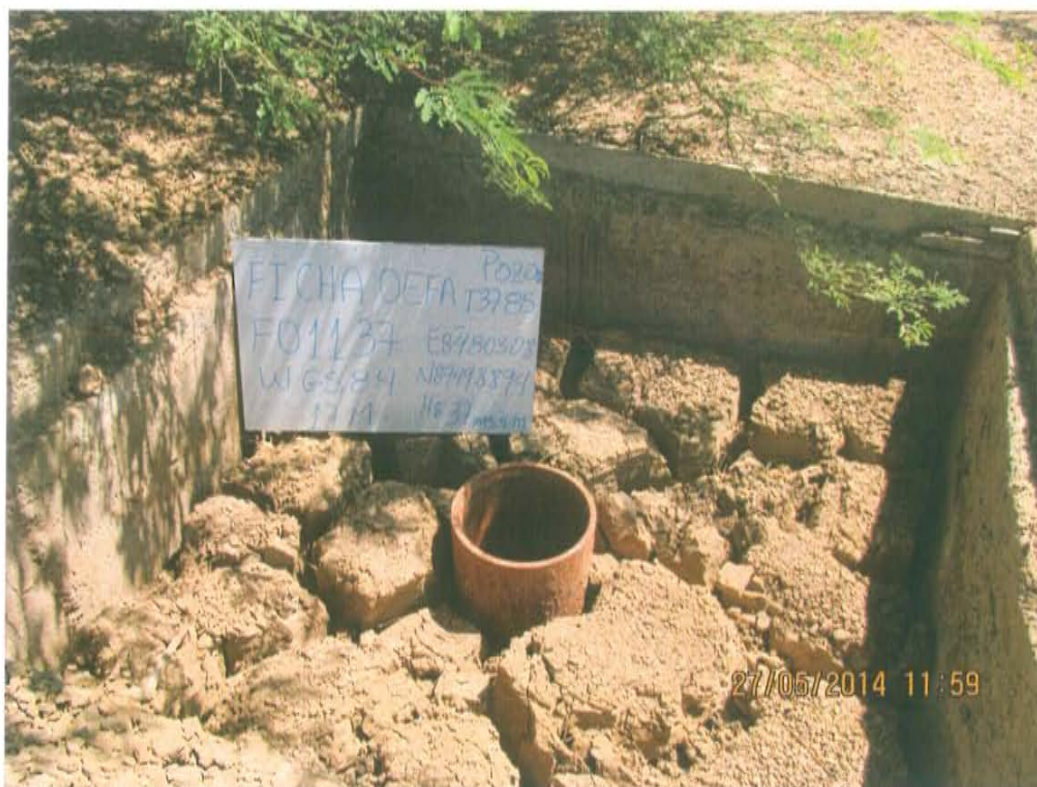
Fotografía N° 1. Se observa casing corroído sin cabezal de aproximadamente de 10,5 plg de diámetro y se encuentra abierto al ambiente.

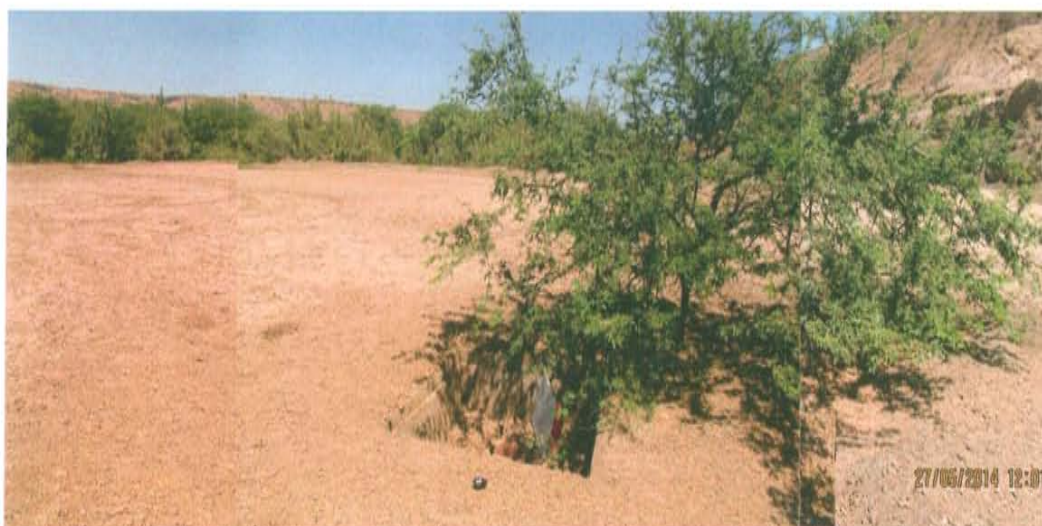
Fotografía N° 2. Vista panorámica de la zona circundante del Pozo T3785, se caracteriza por ser una zona desértica de bosque seco, presenta un paisaje de colinas bajas.
