**INFORME N° 702 - 2014-OEFA/DE-SDCA-CIPASH**

ASUNTO : Identificación de pasivo ambiental del subsector hidrocarburos  
con código de Ficha OEFA F02077, ubicado en el Lote VII/VI  
(ex Lote VII), en el distrito de La Brea de la provincia Talara del  
departamento de Piura.

### III. IDENTIFICACIÓN DE PASIVO AMBIENTAL DEL SUBSECTOR HIDROCARBUROS CON CÓDIGO DE FICHA OEFA F02077

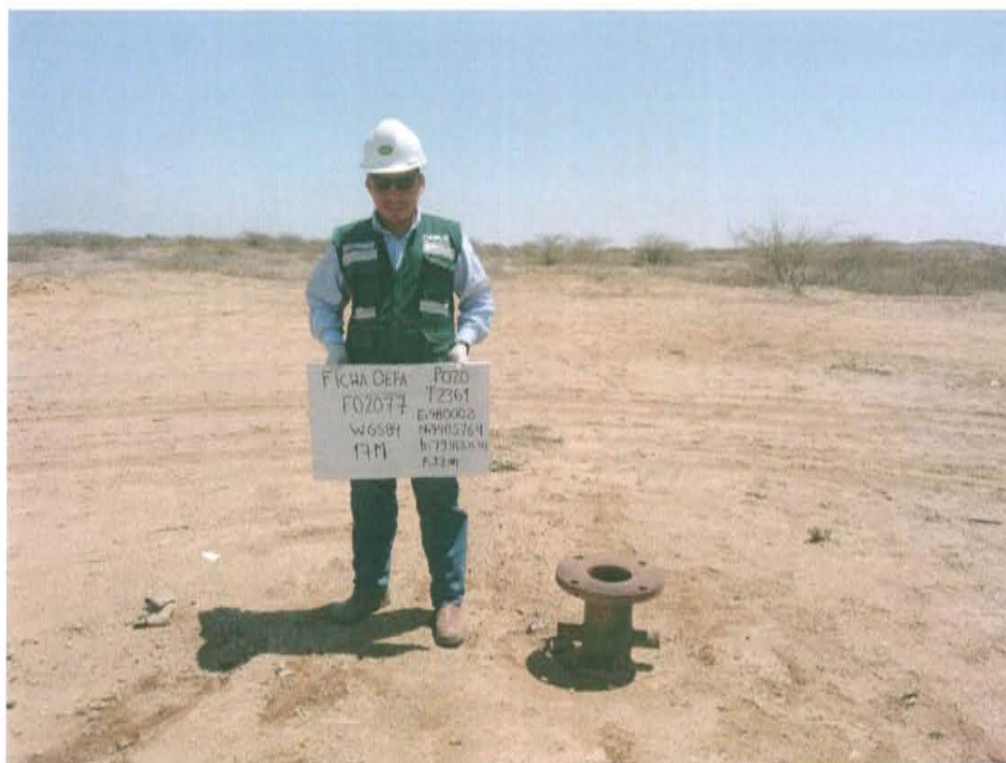
corroído de aproximadamente 10 plg de diámetro sobresaliendo en 0,3 m sobre la superficie del suelo y con tapa de brida adaptadora de aproximadamente 15 plg de diámetro y con tuberías laterales a ambos lados de aproximadamente 2 plg de diámetro, sin válvulas o cabezal que aseguren su hermetismo por lo que se consideró abierto. No se observaron afloramientos de fluidos desde el pozo, sin embargo se percibieron olores a hidrocarburos procedentes del pozo por lo que se requirió de la medición de las emisiones gaseosas fugitivas, asimismo se visualizó suelo con hidrocarburos en el área circundante al pozo (ver anexos 1, 2 y 3).

Fotografía N° 1. Identificación del pozo inactivo con código PERUPETRO T2361. Presenta casing corroído con tapa de brida adaptadora y tuberías laterales, expuestas a la intemperie.

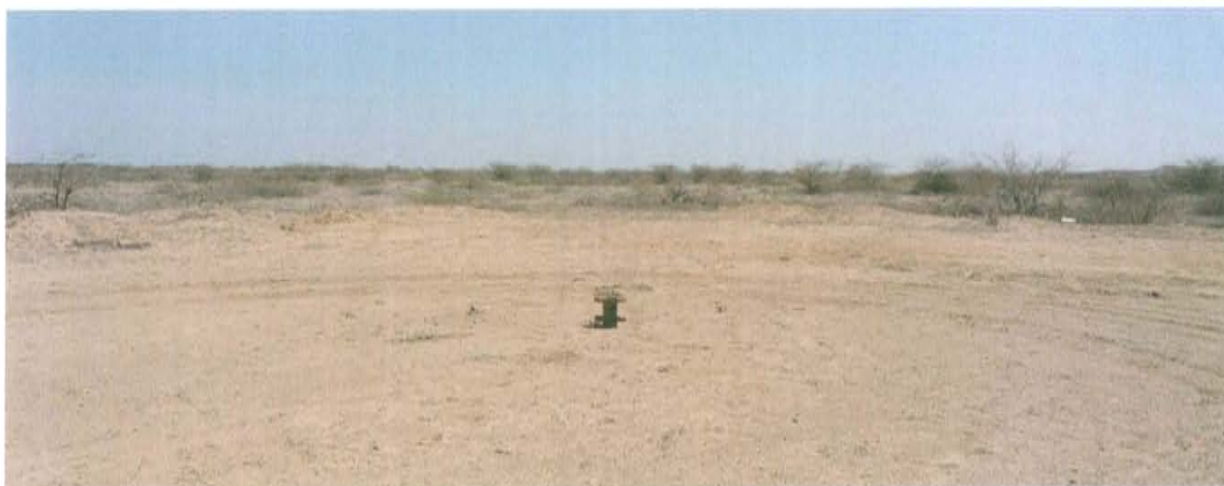
Fotografía N° 2. Vista panorámica del área circundante del pozo T2361..

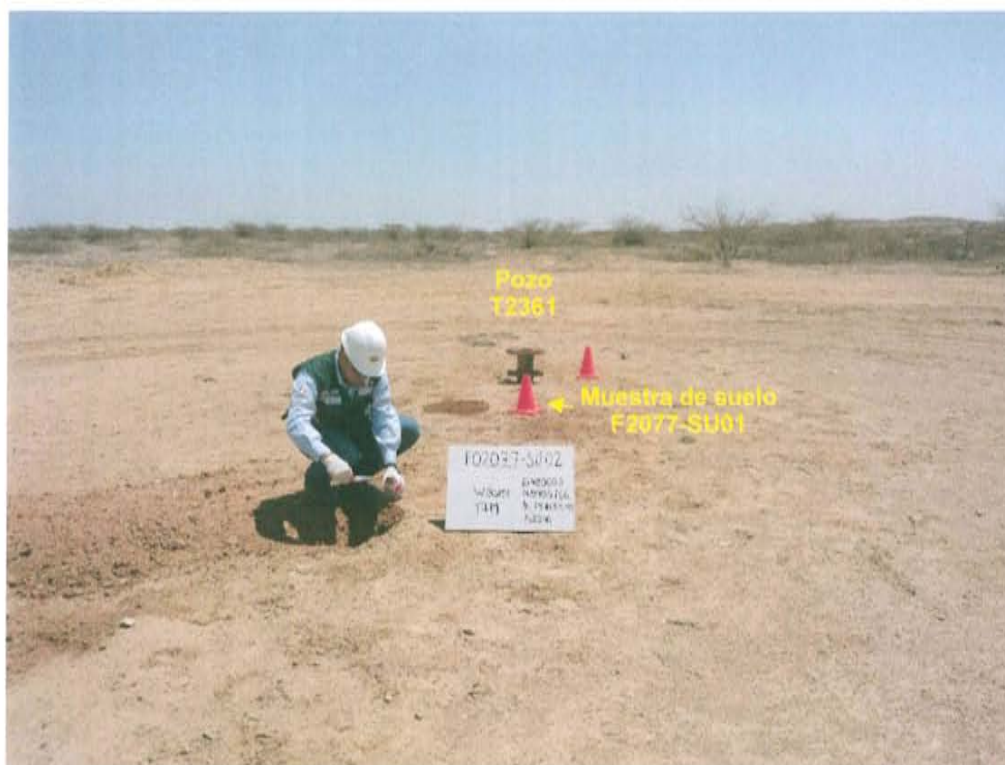
Fotografía N° 3. Toma de muestra de suelo en el punto F02077-SU02, ubicado aproximadamente a 4 m del Pozo T2361.

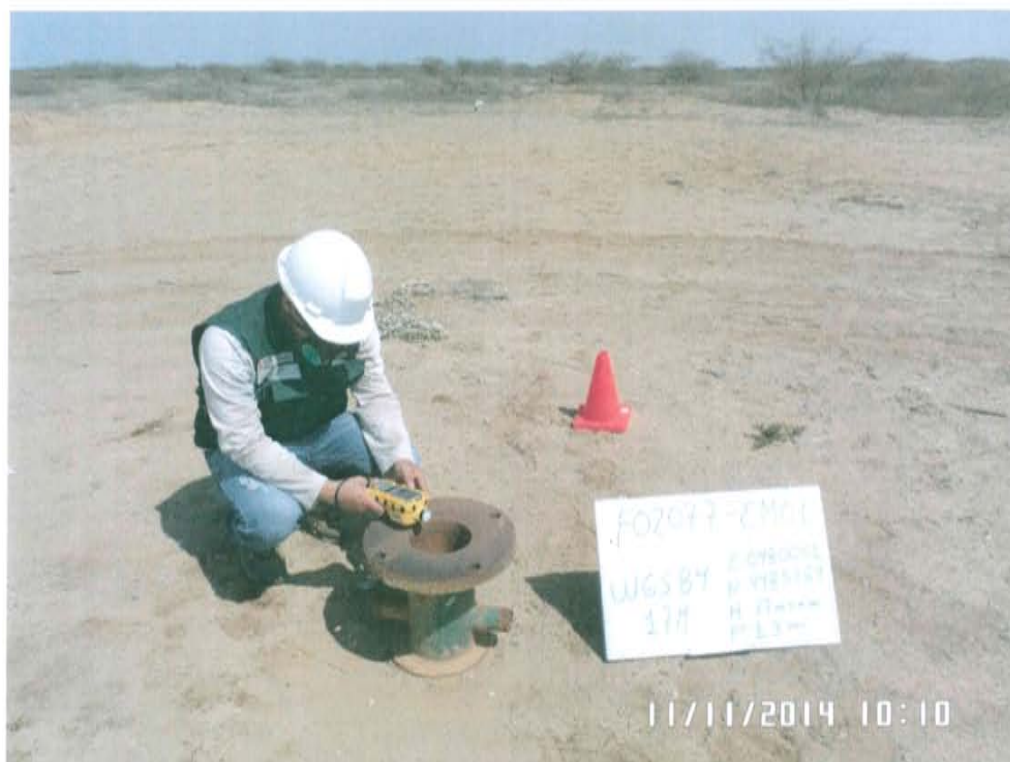
25. Los resultados obtenidos en boca de pozo (F02077-EM01) muestran la presencia de COVs y que el Límite Inferior de Explosividad (LEL) alcanza valores de hasta 100 %, evidenciando que las emisiones gaseosas fugitivas provenientes del pozo están compuestas por una mezcla de gases con características inflamables. Las concentraciones de H<sub>2</sub>S, son consideradas no relevantes por tener un promedio menor a la resolución del equipo empleado.

Fotografía N° 4. Medición en el punto F02077-EM01, ubicado en la boca del pozo.

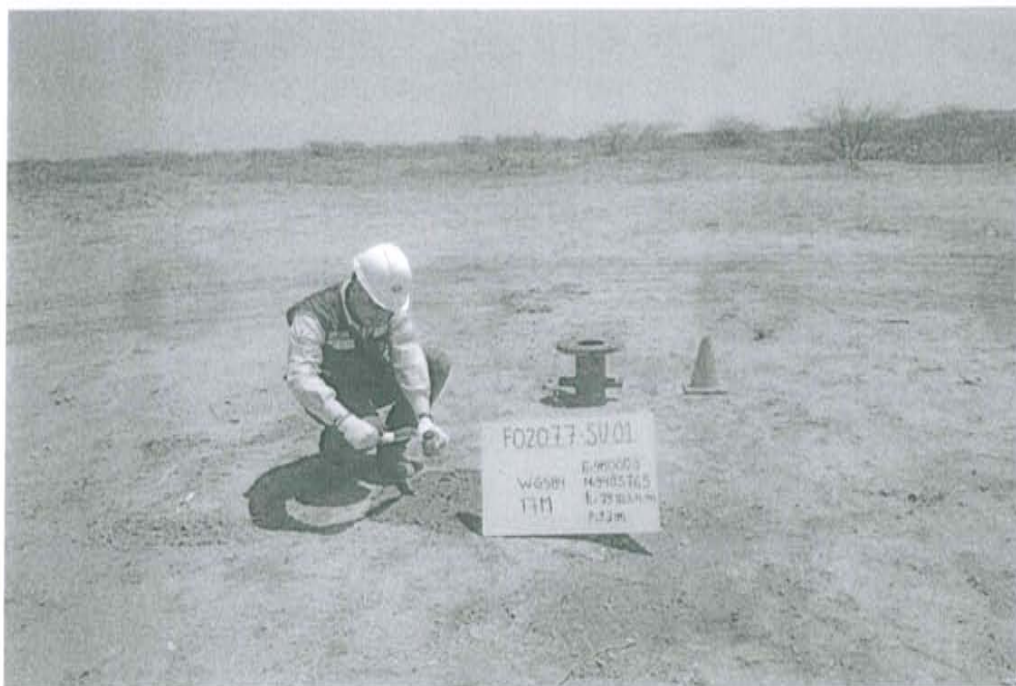
19. Los resultados obtenidos del análisis en laboratorio evidencian la presencia de suelo contaminado con hidrocarburos, dado que las concentraciones correspondientes a las Fracción de hidrocarburos F2 (C<sub>10</sub>-C<sub>28</sub>) y Fracción de hidrocarburos F3 (C<sub>28</sub>-C<sub>40</sub>) de la muestra F02077-SU01, superan el ECA para suelo de uso agrícola.

Fotografía N° 1. Toma de muestra de suelo en el punto F02077-SU01, ubicado a 4 m aproximadamente del Pozo T2361.

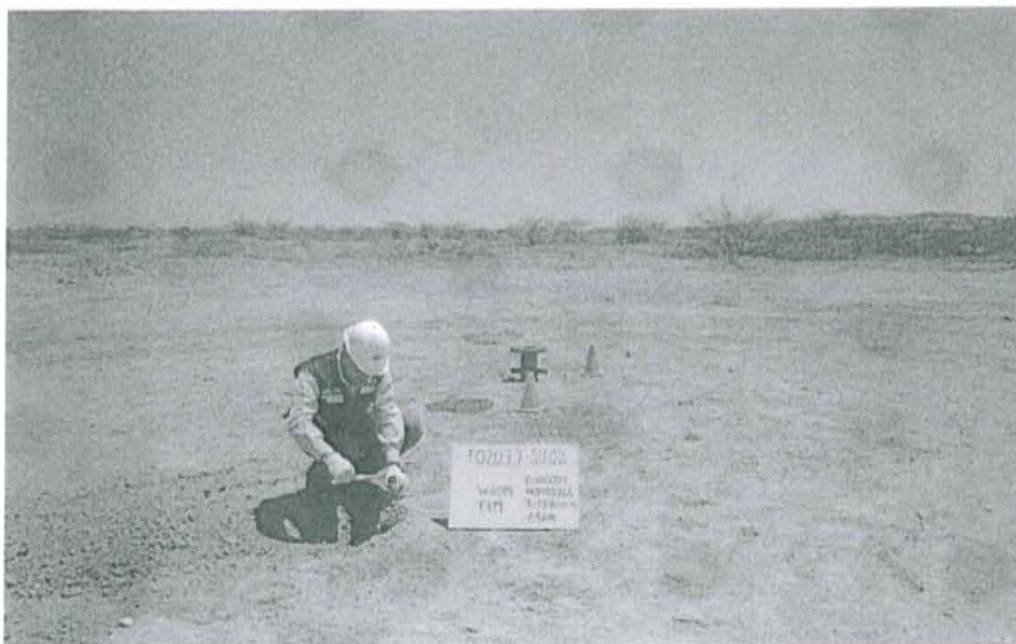
Fotografía N° 2. Toma de muestra de suelo en el punto F02077-SU02, ubicado a 4 m aproximadamente del Pozo T2361.

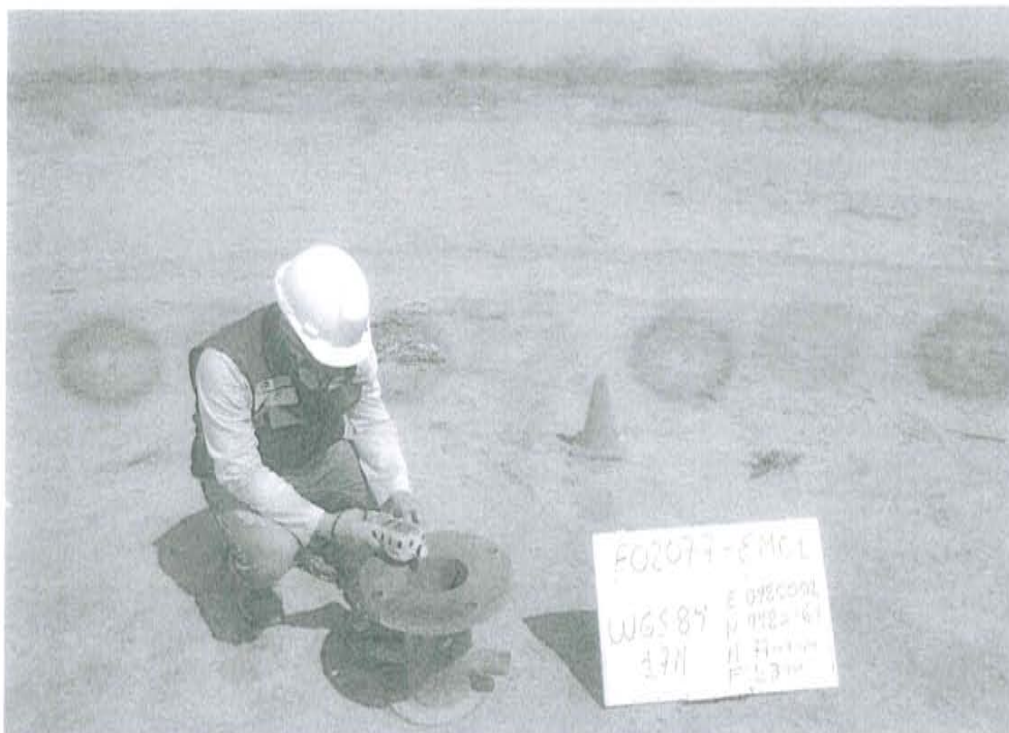
Fotografía N° 1. Medición en el punto F02077-EM01, ubicado en la fuente de emisión en boca del Pozo T2361.

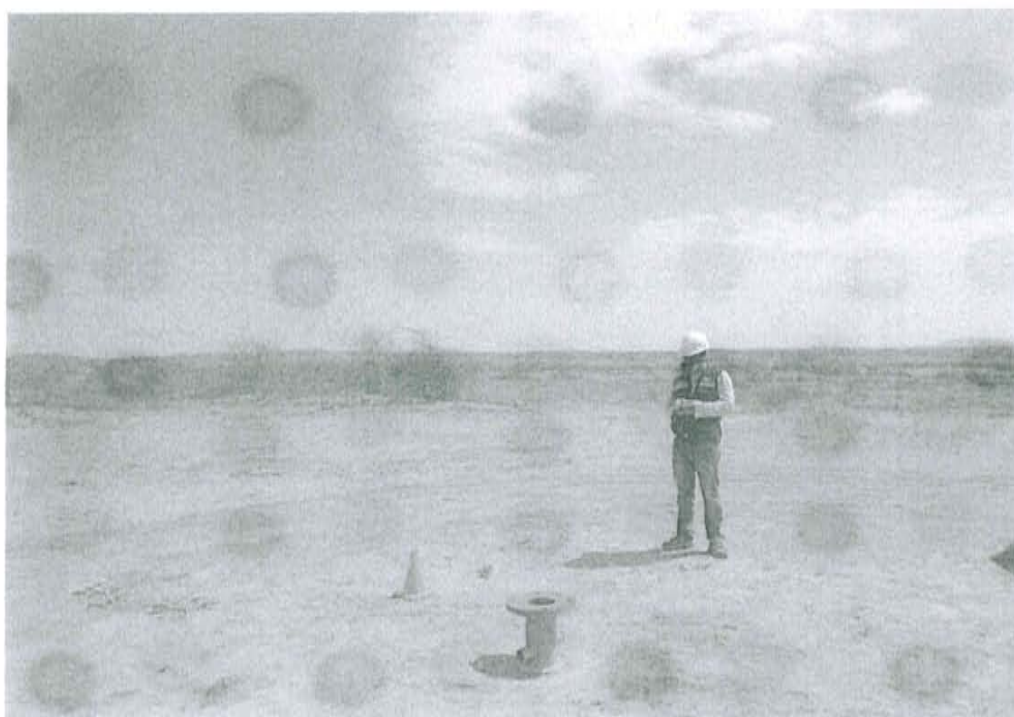
26. Los resultados obtenidos en los alrededores a la ubicación del pozo (F02077-VA01) muestran que no son significativos en comparación con las mediciones obtenidas en boca de pozo.

Fotografía N° 2. Mediciones en el F02077-VA01, se realizó en un recorrido en el área circundante alrededor del Pozo T2361 en un radio de 1 m, con una duración de 10 minutos.

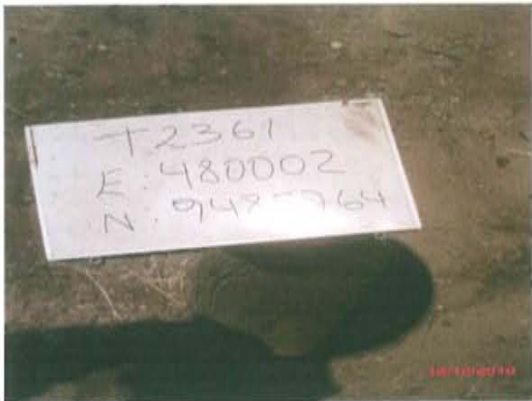
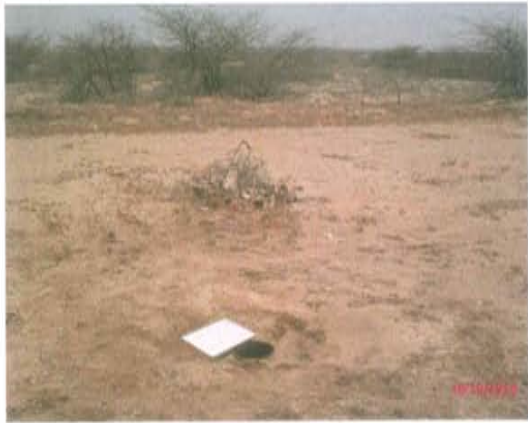
| Pozo ATA, con casing al ras del piso, con fluido en el fondo, restos de madera, trapo y plástico con hidrocarburo, sin acceso vehicular y vegetación seca en la zona. | | | |
| Inadecuado Abandono de Pozo | | | |
