Evaluación ambiental para la identificación del sitio impactado por actividades de hidrocarburos con código S0560, ubicado en el Lote 8, microcuenca TIGR-17, en el ámbito de la cuenca del río Tigre, distrito Tigre, provincia y departamento Loreto

Ficha de reconocimiento de sitio N.º 053-2024-SSIM

Ficha de reconocimiento de sitio N.º	053-2024-SSIM
Expediente de evaluación:	035-2023-DEAM-ISIM
Código de acción:	0001-8-2023-415
Fecha de aprobación:	17 de setiembre de 2024

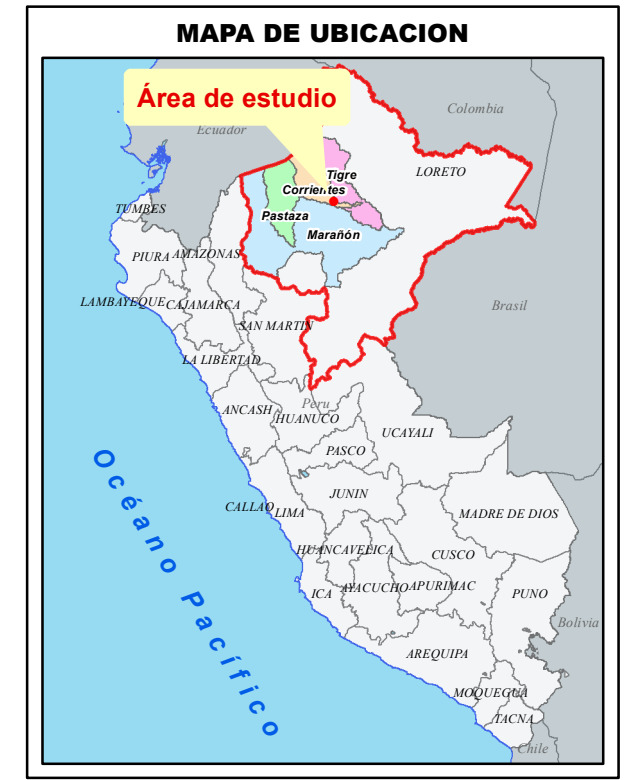
Mapa de puntos y muestras de suelo
en el sitio S0560

PERÚ	Ministerio del Ambiente	Organismo de Evaluación y Fiscalización Ambiental
		Departamento Loreto - Provincia Loreto - Distrito Tigre	
EVALUACIÓN AMBIENTAL PARA LA IDENTIFICACIÓN DEL SITIO IMPACTADO			
MAPA DE PUNTOS Y MUESTRAS DE SUELO EN EL SITIO CON CÓDIGO S0560			
Escala : 1/600 Datum Horizontal WGS84 Proyección Transversal de Mercator Sistema de Coordenadas - UTM - Zona 18 Sur			
Elaborado:	CSIG OEFA		Fecha: Noviembre 2024
Fuente:	Cartas Nacionales, escala 1:100 000 - IGN; Centros Poblados - INEI, Subdirección de Sitios Impactados de la Dirección de Evaluación Ambiental - OEFA

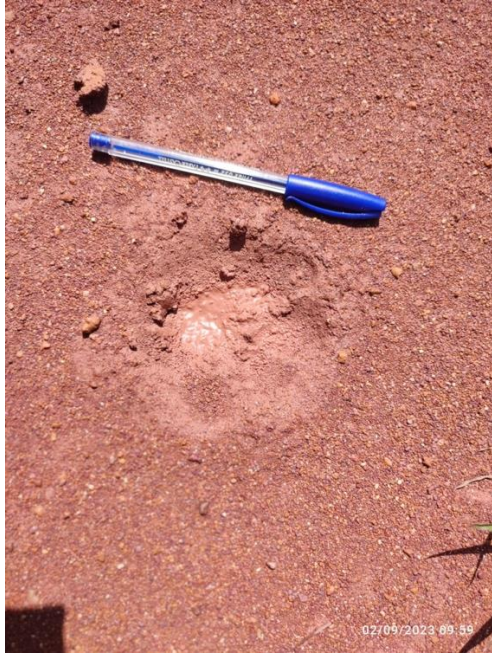
Distrito	Tigre	Provincia	Loreto	Departamento	Loreto
Fotografía 1 R004316

Fecha: 2/09/2023					
Hora: 9:59					
Coordenadas UTM -WGS 84 – Zona 18M					
Este (m): 455811					
Norte (m): 9626456					
Altitud (m s. n. m.): 230					
Precisión: ± 3					
Descripción:	Durante la caminata desde el final del acceso por camioneta hacia la parte alta de la referencia R004316, se registró la presencia de indicios de fauna mediante la observación de huellas.

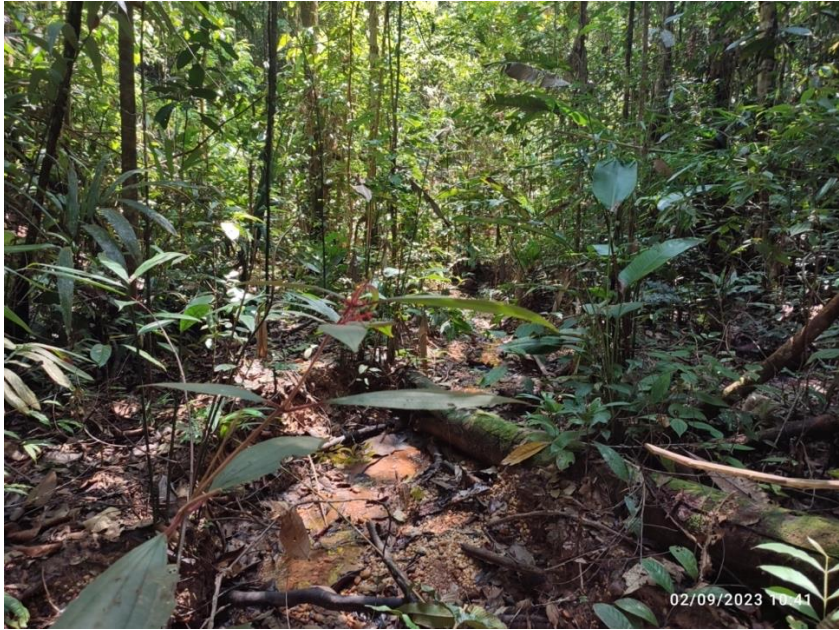
Fecha: 02/09/2023					
Hora: 10:41					
Coordenadas UTM -WGS 84 – Zona 18M					
Este (m): 455927					
Norte (m): 9626297					
Altitud (m s. n. m.): 201					
Precisión: ± 3					
Descripción:	Se observó el escurrimiento superficial entre las dos colinas bajas fuertemente disectadas, notablemente erosionadas, donde se ubica la referencia R004316. El escurrimiento presenta una dirección de sur a norte.

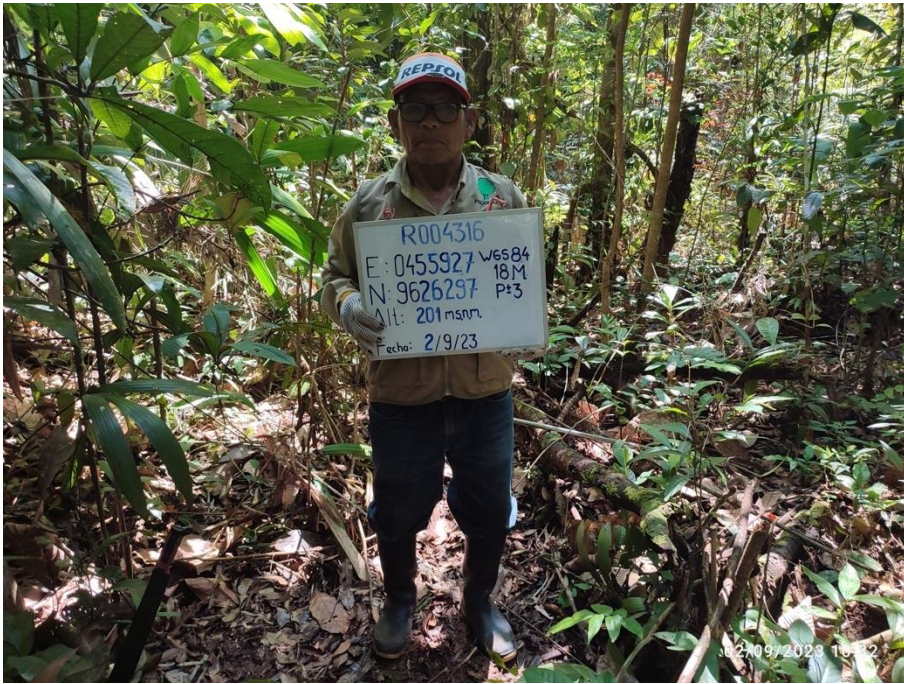
Fecha: 2/09/2023					
Hora: 10:32					
Coordenadas UTM -WGS 84 – Zona 18M					
Este (m): 455927					
Norte (m): 9626297					
Altitud (m s. n. m.): 201					
Precisión: ± 3					
Descripción:	La referencia R004316, ubicada en el curso del escurrimiento superficial, presenta abundante materia orgánica de baja degradación (hojarasca) en la superficie.

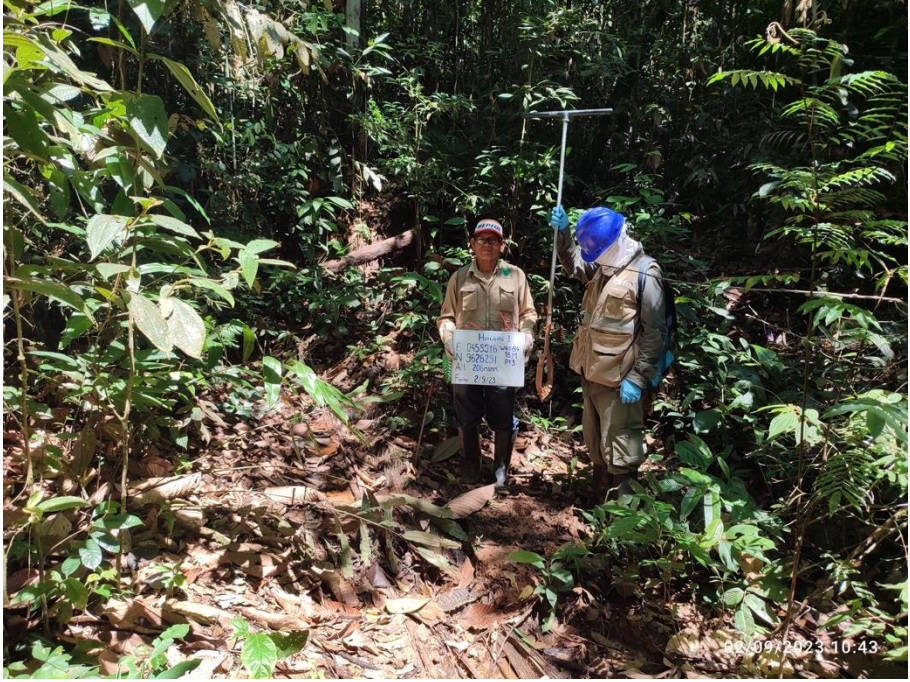
Fecha: 2/09/2023					
Hora: 10:43					
Coordenadas UTM -WGS 84 – Zona 18M					
Este (m): 455916					
Norte (m): 9626291					
Altitud (m s. n. m.): 206					
Precisión: ± 3					
Descripción:	Hincado 1, ubicado aguas arriba del escurrimiento proveniente de la Batería 5, revela un suelo limoso arcillo arenoso con gravas.				
Distrito	Tigre	Provincia	Loreto	Departamento	Loreto
Fotografía 6 Hincado 1

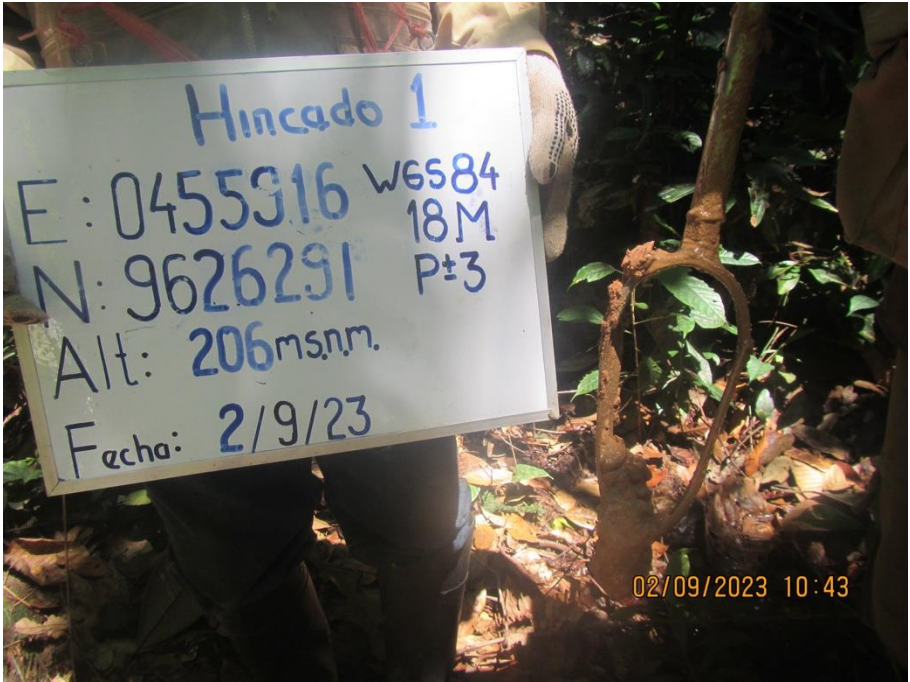
Fecha: 02/09/2023					
Hora: 10:43					
Coordenadas UTM -WGS 84 – Zona 18M					
Este (m): 455916					
Norte (m): 9626291					
Altitud (m s. n. m.): 206					
Precisión: ± 3					
Descripción:	El hincado, realizado a una profundidad de 0,25 m a 0,5 m, muestra un suelo limoso arcillo arenoso con gravas. Se obtuvo poca recuperación de muestra debido a la textura del suelo y la presencia de gravas.

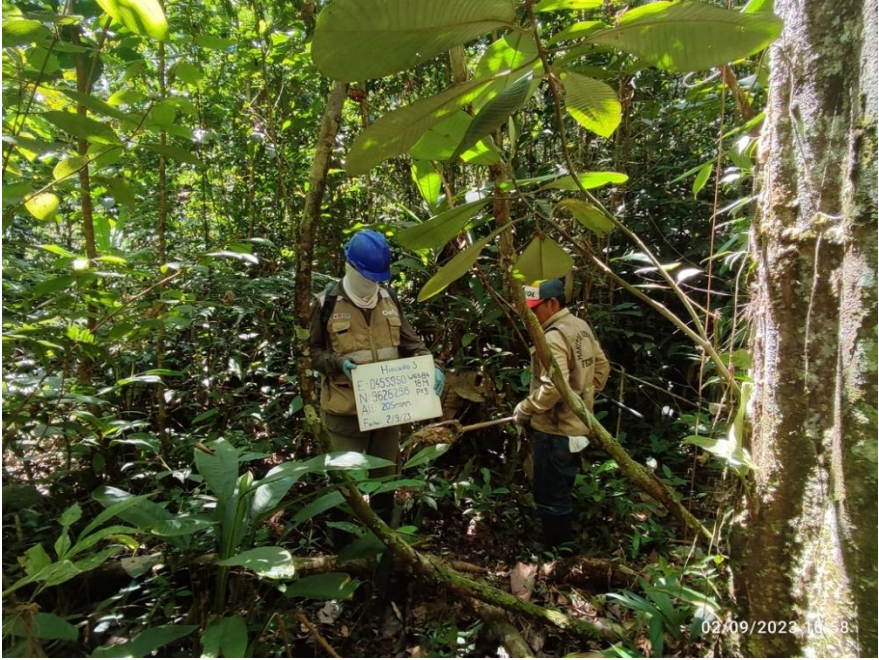
Fecha: 2/09/2023					
Hora: 10:58					
Coordenadas UTM -WGS 84 – Zona 18M					
Este (m): 455950					
Norte (m): 9626298					
Altitud (m s. n. m.): 205					
Precisión: ± 3					
Descripción:	Hincado 3, ubicado aguas abajo del escurrimiento proveniente de la Batería 5, revela una vegetación arbórea poco densa.

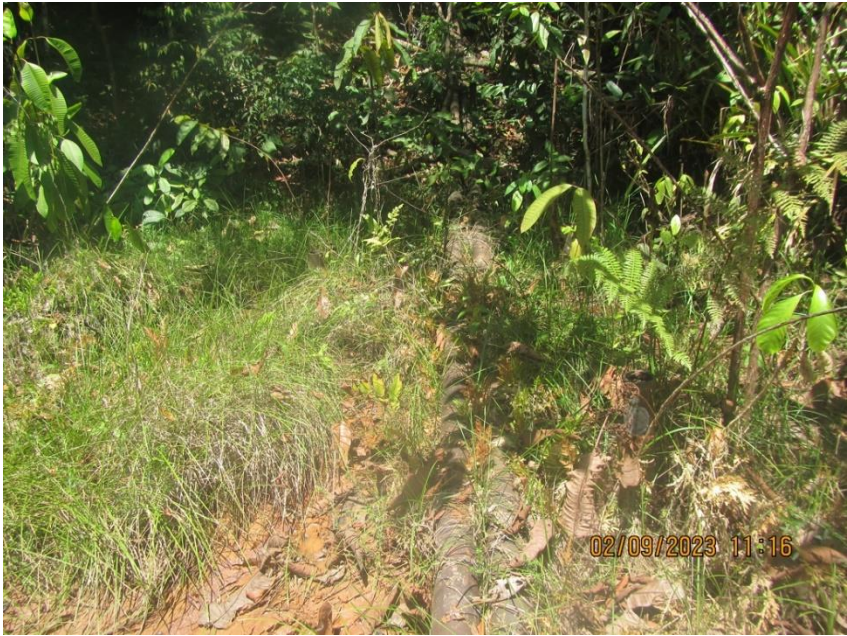
Fecha: 02/09/2023					
Hora: 11:16					
Coordenadas UTM -WGS 84 – Zona 18M					
Este (m): 455985					
Norte (m): 9626326					
Altitud (m s. n. m.): 204					
Precisión: ± 3					
Descripción:	Ductos enterrados cercano al sitio S0560.

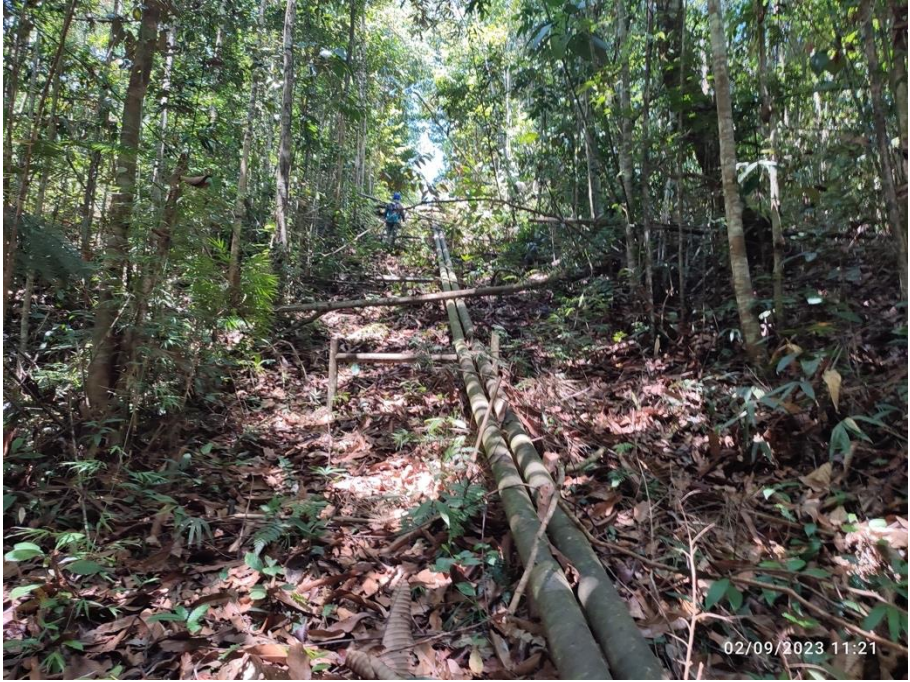
Fecha: 2/09/2023					
Hora: 11:21					
Coordenadas UTM -WGS 84 – Zona 18M					
Este (m): 455947					
Norte (m): 9626219					
Altitud (m s. n. m.): 242					
Precisión: ± 3	02/09/2023 11:21				
Descripción:	Vista desde la grapa LP-MC135 Progr. 1.485 en dirección hacia la ladera de la colina baja fuertemente disectado, donde los ductos se extienden al suroeste hasta llegar a la Batería 5.

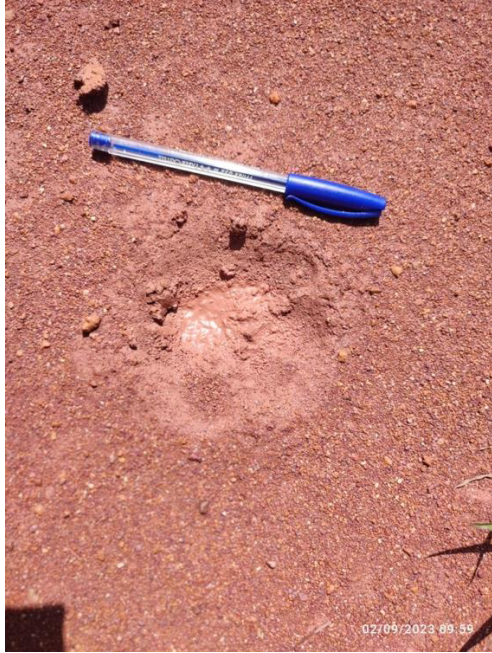
Distrito	Tigre	Provincia	Loreto	Departamento	Loreto
Fotografía 1 R004316

Fecha: 2/09/2023					
Hora: 9:59					
Coordenadas UTM -WGS 84 – Zona 18M					
Este (m): 455811					
Norte (m): 9626456					
Altitud (m s. n. m.): 230					
Precisión: ± 3					
Descripción:	Durante la caminata desde el final del acceso por camioneta hacia la parte alta de la referencia R004316, se registró la presencia de indicios de fauna mediante la observación de huellas.				
Distrito	Tigre	Provincia	Loreto	Departamento	Loreto
Fotografía 2 R004316

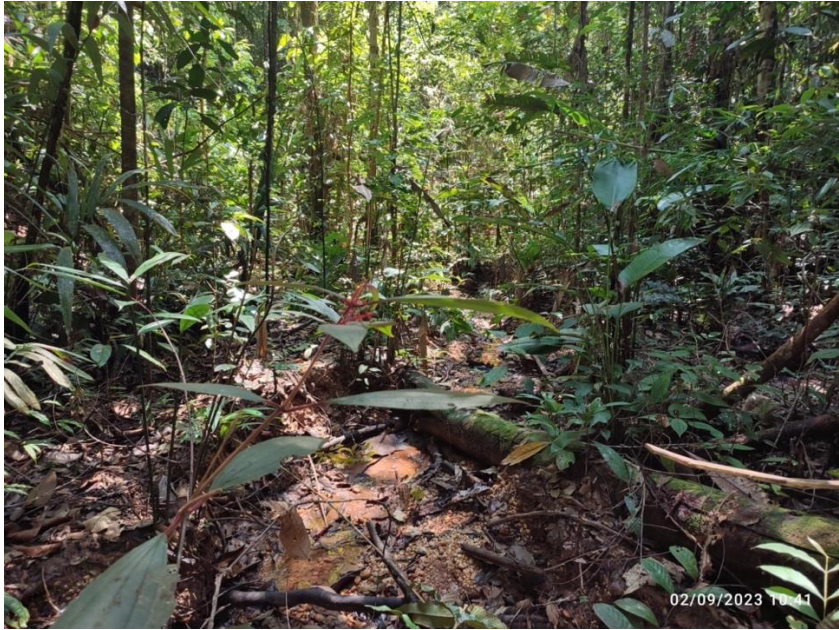
Fecha: 02/09/2023					
Hora: 10:41					
Coordenadas UTM -WGS 84 – Zona 18M					
Este (m): 455927					
Norte (m): 9626297					
Altitud (m s. n. m.): 201					
Precisión: ± 3					
Descripción:	Se observó el escurrimiento superficial entre las dos colinas bajas fuertemente disectadas, notablemente erosionadas, donde se ubica la referencia R004316. El escurrimiento presenta una dirección de sur a norte.

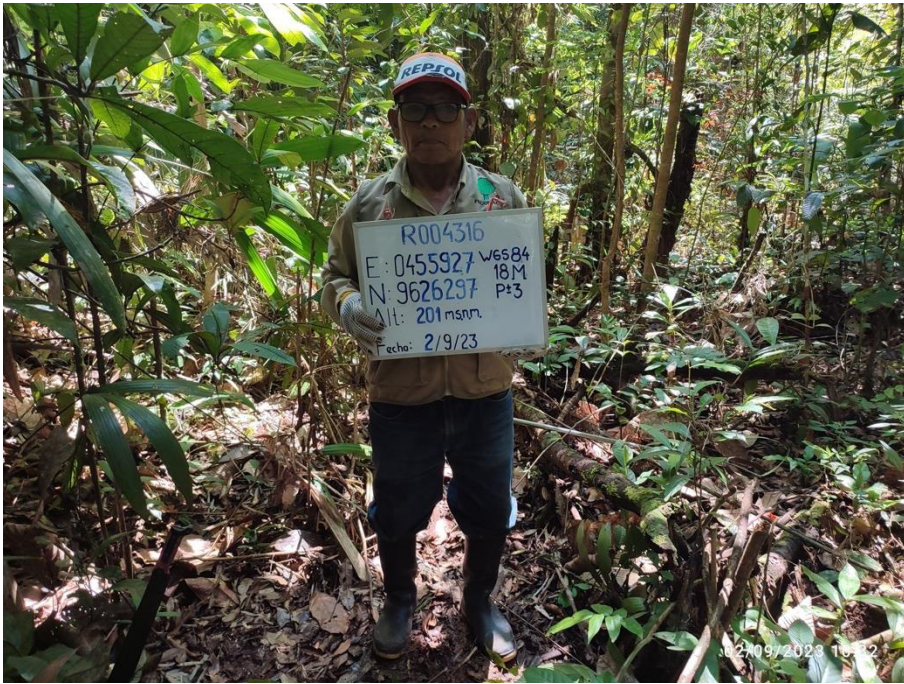
Distrito	Tigre	Provincia	Loreto	Departamento	Loreto
Fotografía 3 Referencia R004316

Fecha: 2/09/2023					
Hora: 10:32					
Coordenadas UTM -WGS 84 – Zona 18M					
Este (m): 455927					
Norte (m): 9626297					
Altitud (m s. n. m.): 201					
Precisión: ± 3					
Descripción:	La referencia R004316, ubicada en el curso del escurrimiento superficial, presenta abundante materia orgánica de baja degradación (hojarasca) en la superficie.

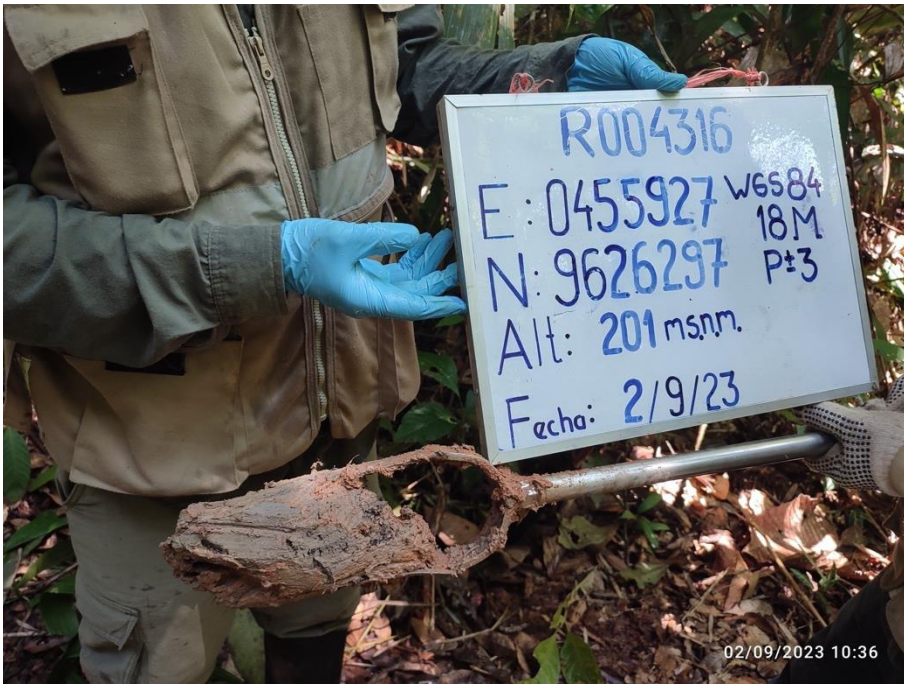
Fecha: 02/09/2023					
Hora: 10:36					
Coordenadas UTM -WGS 84 – Zona 18M					
Este (m): 455927					
Norte (m): 9626297					
Altitud (m s. n. m.): 201					
Precisión: ± 3					
Descripción:	El hincado ubicado en la referencia R004316, a una profundidad de 0,5 m a 0,75 m, revela un suelo limo arcilloso de color gris oscuro con indicios de presencia de hidrocarburos, aunque sin olor detectable.

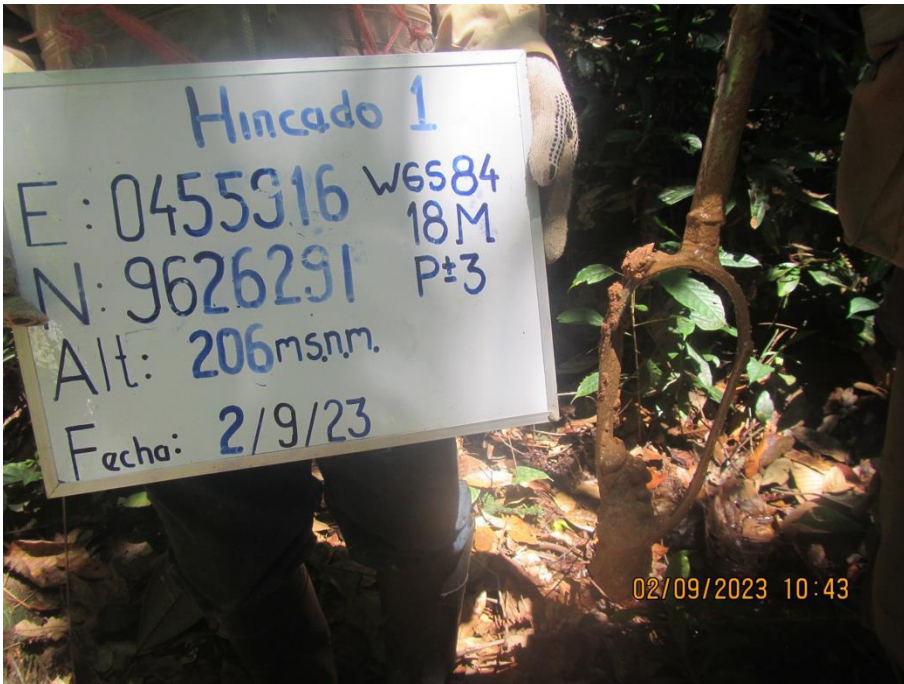
Distrito	Tigre	Provincia	Loreto	Departamento	Loreto
Fotografía 6 Hincado 1

Fecha: 02/09/2023					
Hora: 10:43					
Coordenadas UTM -WGS 84 – Zona 18M					
Este (m): 455916					
Norte (m): 9626291					
Altitud (m s. n. m.): 206					
Precisión: ± 3					
Descripción:	El hincado, realizado a una profundidad de 0,25 m a 0,5 m, muestra un suelo limoso arcillo arenoso con gravas. Se obtuvo poca recuperación de muestra debido a la textura del suelo y la presencia de gravas.

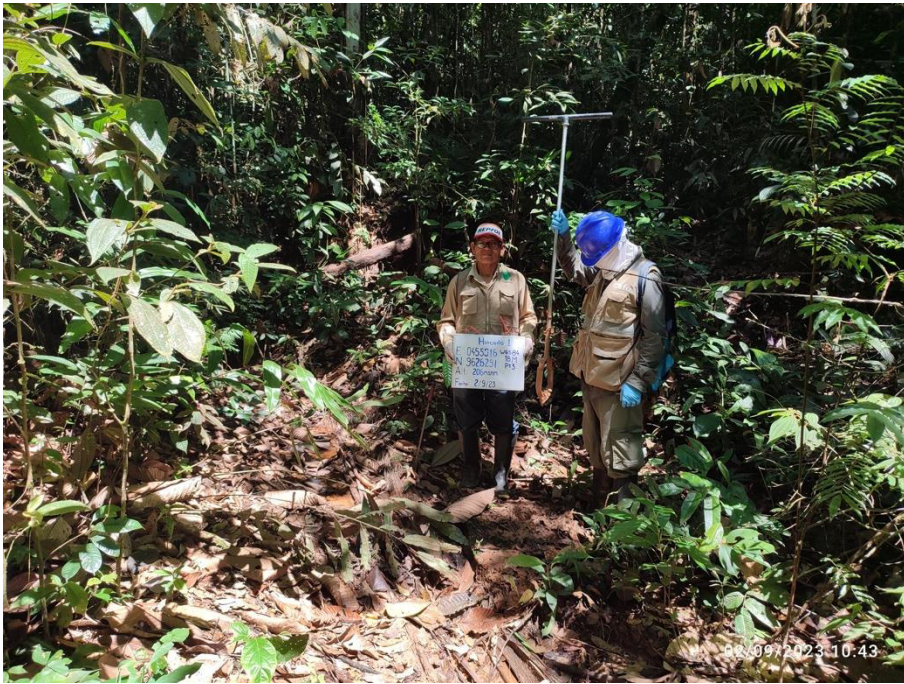
Fecha: 2/09/2023					
Hora: 10:52					
Coordenadas UTM -WGS 84 – Zona 18M					
Este (m): 455939					
Norte (m): 9626305					
Altitud (m s. n. m.): 205					
Precisión: ± 3					
Descripción:	Hincado 2, ubicado aguas abajo del escurrimiento proveniente de la Batería 5, revela un suelo limoso arcillo arenoso con gravas de color marrón grisáceo.

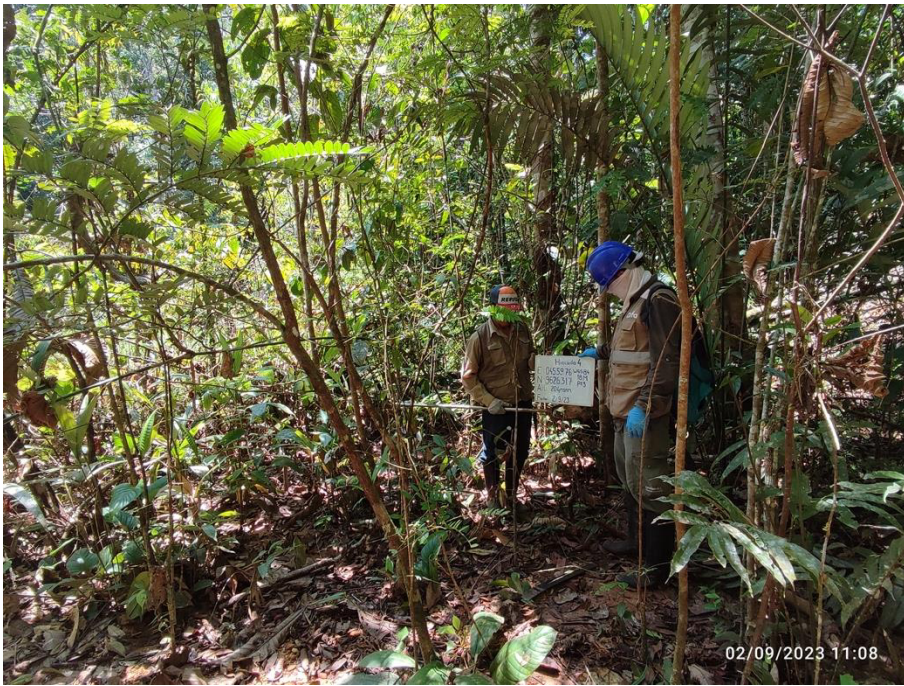
Fecha: 2/09/2023					
Hora: 11:08					
Coordenadas UTM -WGS 84 – Zona 18M					
Este (m): 455976					
Norte (m): 9626317					
Altitud (m s. n. m.): 204					
Precisión: ± 3					
Descripción:	Hincado 4, ubicado aguas abajo del escurrimiento proveniente de la Batería 5, revela una vegetación arbustiva.				
Distrito	Tigre	Provincia	Loreto	Departamento	Loreto
Fotografía 12 Hincado 4

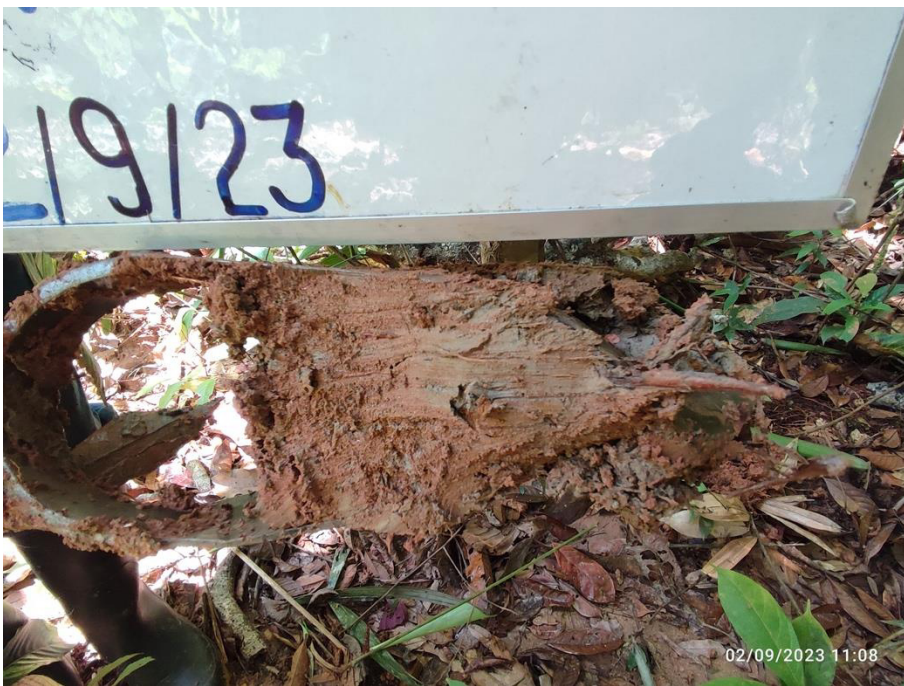
Fecha: 02/09/2023					
Hora: 11:08					
Coordenadas UTM -WGS 84 – Zona 18M					
Este (m): 455976					
Norte (m): 9626317					
Altitud (m s. n. m.): 204					
Precisión: ± 3					
Descripción:	El hincado 4, realizado a una profundidad de 0,25 m a 0,5 m, muestra un suelo limoso arcilloso con gravas de color rojo amarillento y un ligero indicio de color a hidrocarburo.

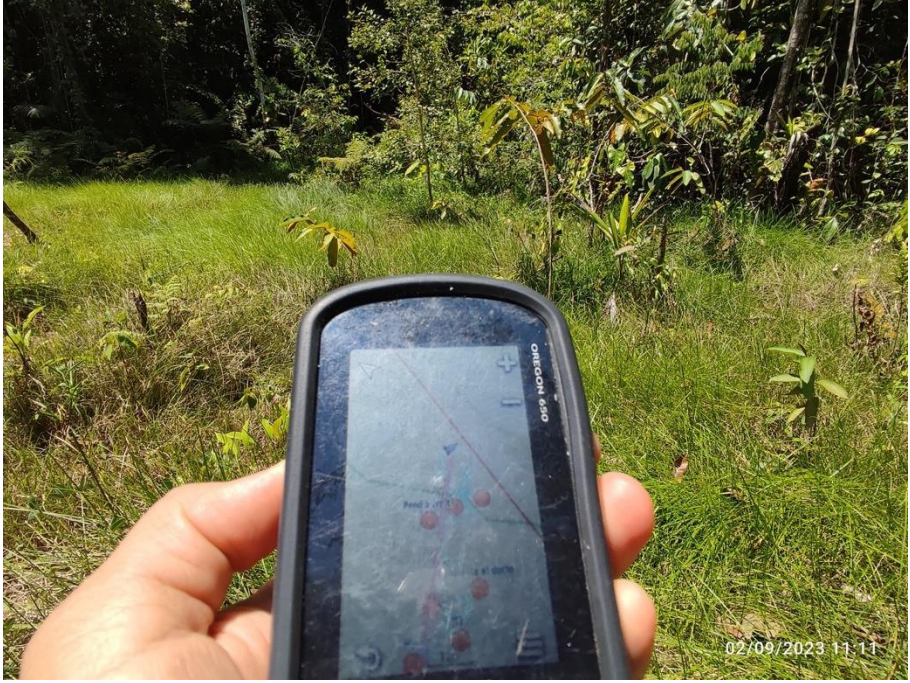
Fecha: 2/09/2023					
Hora: 11:11					
Coordenadas UTM -WGS 84 – Zona 18M					
Este (m): 455985					
Norte (m): 9626326					
Altitud (m s. n. m.): 204					
Precisión: ± 3					
Descripción:	Ubicación de ducto que conecta la plataforma 29 a la Batería 5 donde se observa los pastos contiguos al área de estudio de la referencia R004316.				
Distrito	Tigre	Provincia	Loreto	Departamento	Loreto
Fotografía 14

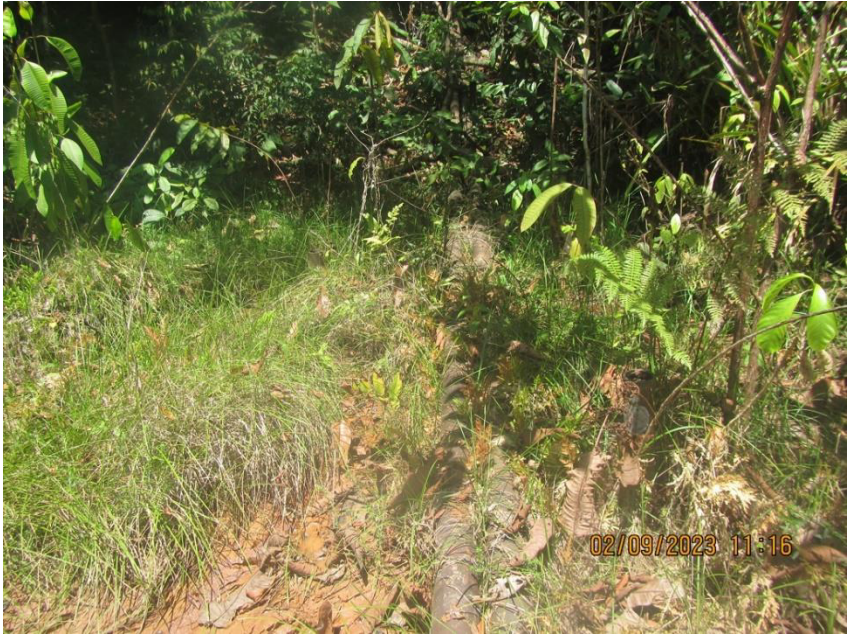
Fecha: 02/09/2023					
Hora: 11:16					
Coordenadas UTM -WGS 84 – Zona 18M					
Este (m): 455985					
Norte (m): 9626326					
Altitud (m s. n. m.): 204					
Precisión: ± 3					
Descripción:	Ductos enterrados cercano al sitio S0560.

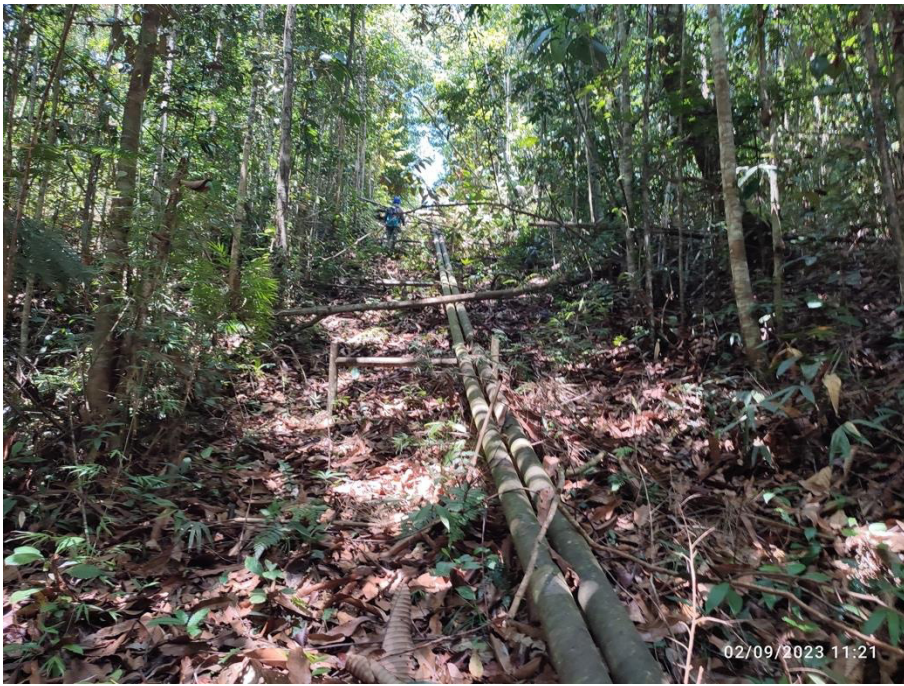
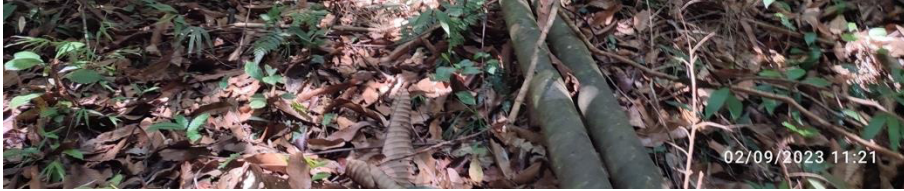
Distrito	Tigre	Provincia	Loreto	Departamento	Loreto
Fotografía 17

Fecha: 2/09/2023					
Hora: 11:21					
Coordenadas UTM -WGS 84 – Zona 18M					
Este (m): 455947					
Norte (m): 9626219					
Altitud (m s. n. m.): 242

Precisión: ± 3					
Descripción:	<p>Vista desde la grapa LP-MC135 Progr. 1.485 en dirección hacia la ladera de la colina baja fuertemente disectado, donde los ductos se extienden al suroeste hasta llegar a la Batería 5.</p>

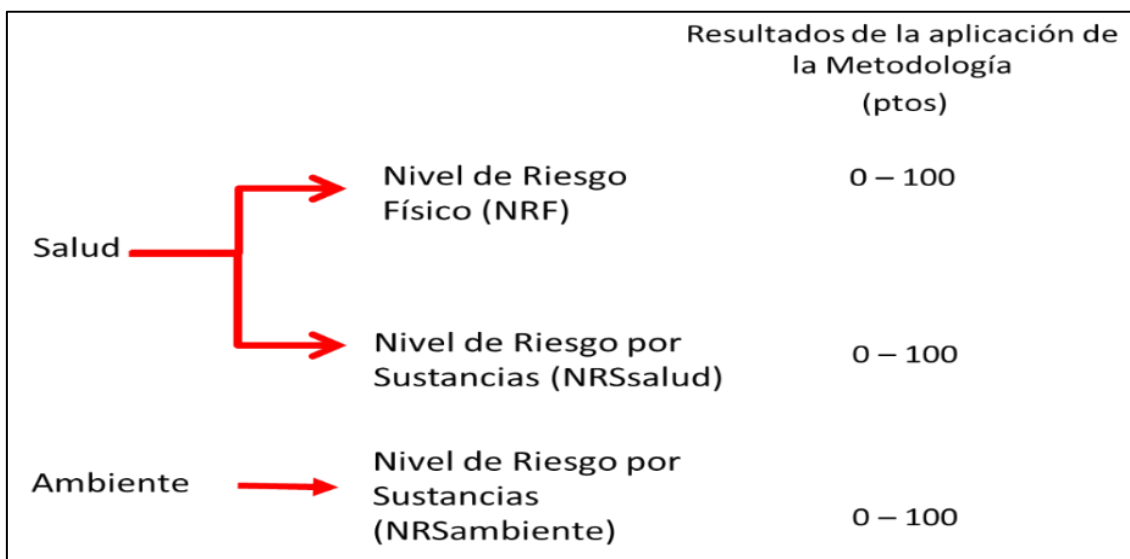
Figura 7.2. Indicadores de riesgos por presencia de peligros de tipo físico y por presencia de sustancias contaminantes

Es preciso indicar que la metodología establece 3 indicadores que muestran los riesgos por la presencia de peligros de tipo físico y por la presencia de sustancias contaminantes, tal como se muestra en la Figura 7.2.

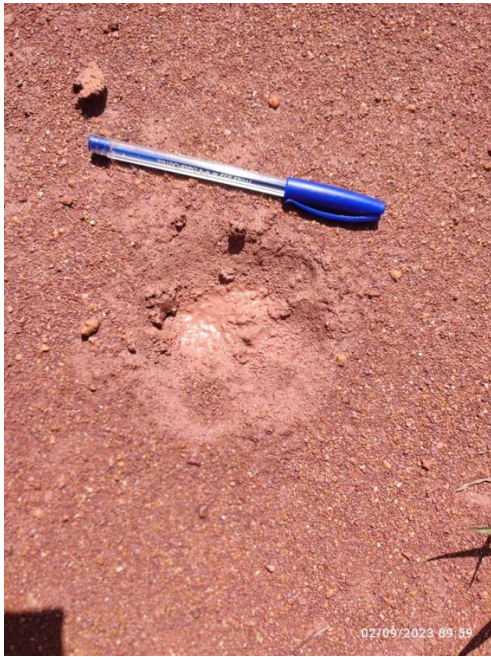
Distrito	Tigre	Provincia	Loreto	Departamento	Loreto
Fotografía 1 R004316

Fecha: 2/09/2023					
Hora: 9:59					
Coordenadas UTM -WGS 84 – Zona 18M					
Este (m): 455811					
Norte (m): 9626456					
Altitud (m s. n. m.): 230					
Precisión: ± 3					
Descripción:	Durante la caminata desde el final del acceso por camioneta hacia la parte alta de la referencia R004316, se registró la presencia de indicios de fauna mediante la observación de huellas.				
Distrito	Tigre	Provincia	Loreto	Departamento	Loreto
Fotografía 2 R004316

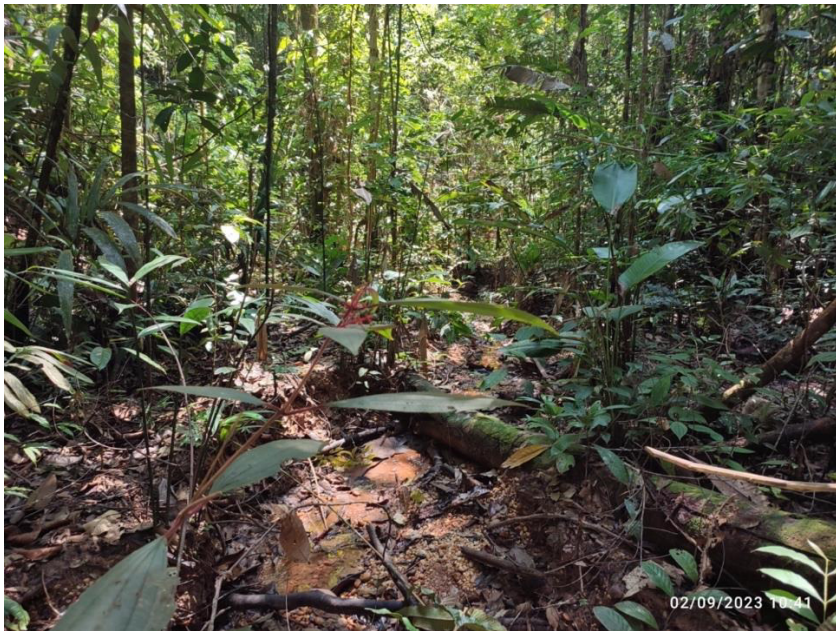
Fecha: 02/09/2023					
Hora: 10:41					
Coordenadas UTM -WGS 84 – Zona 18M					
Este (m): 455927					
Norte (m): 9626297					
Altitud (m s. n. m.): 201					
Precisión: ± 3					
Descripción:	Se observó el escurrimiento superficial entre las dos colinas bajas fuertemente disectadas, notablemente erosionadas, donde se ubica la referencia R004316. El escurrimiento presenta una dirección de sur a norte.

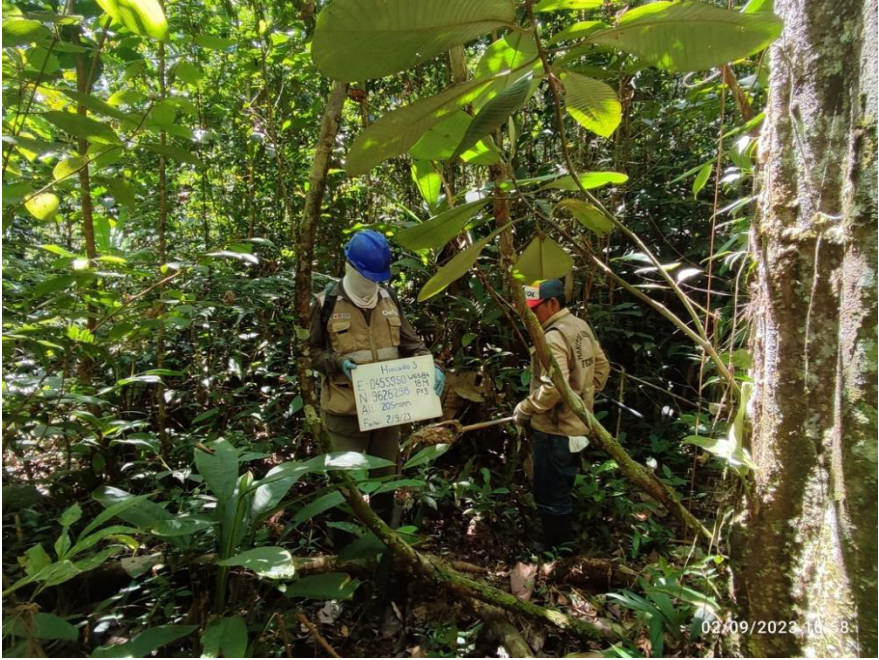
Distrito	Tigre	Provincia	Loreto	Departamento	Loreto
Fotografía 9 Hincado 2

Fecha: 2/09/2023					
Hora: 10:58					
Coordenadas UTM -WGS 84 – Zona 18M					
Este (m): 455950					
Norte (m): 9626298					
Altitud (m s. n. m.): 205					
Precisión: ± 3					
Descripción:	Hincado 3, ubicado aguas abajo del escurrimiento proveniente de la Batería 5, revela una vegetación arbórea poco densa.

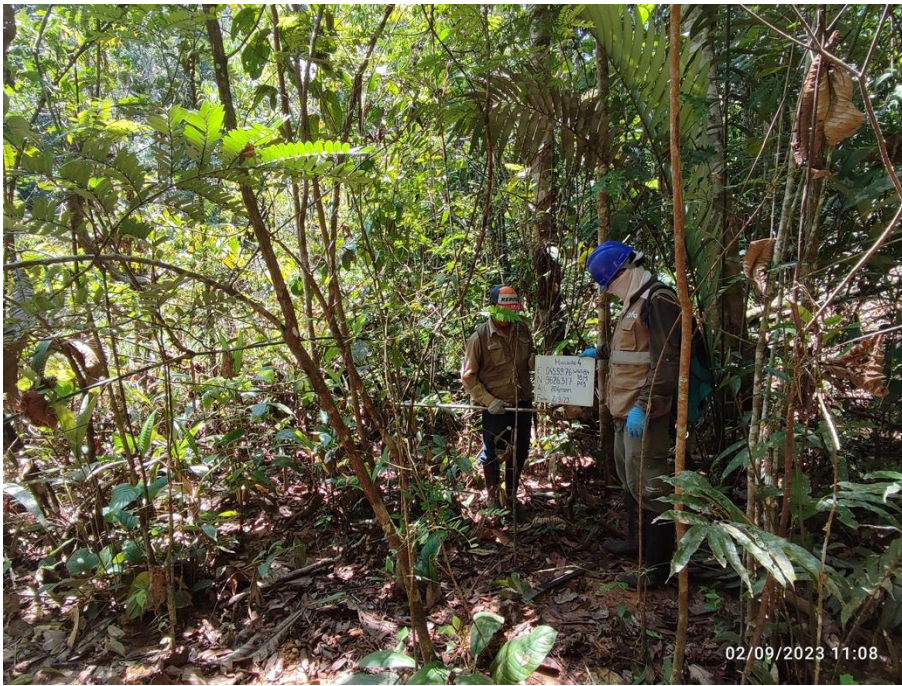
Distrito	Tigre	Provincia	Loreto	Departamento	Loreto
Fotografía 11 Hincado 4

Fecha: 2/09/2023					
Hora: 11:08					
Coordenadas UTM -WGS 84 – Zona 18M					
Este (m): 455976					
Norte (m): 9626317					
Altitud (m s. n. m.): 204					
Precisión: ± 3					
Descripción:	Hincado 4, ubicado aguas abajo del escurrimiento proveniente de la Batería 5, revela una vegetación arbustiva.				
Distrito	Tigre	Provincia	Loreto	Departamento	Loreto
Fotografía 12 Hincado 4

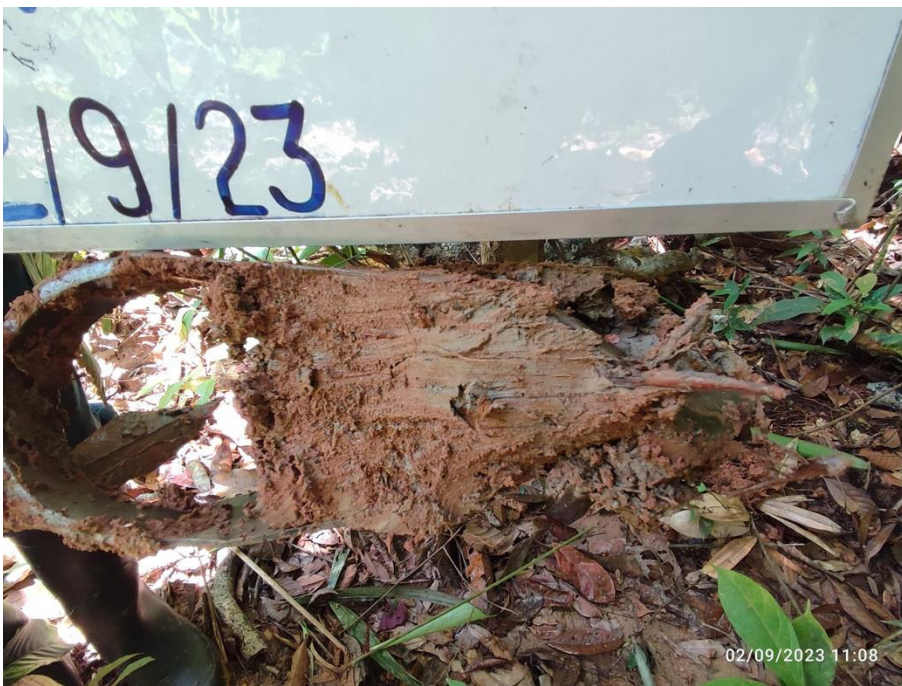
Fecha: 02/09/2023					
Hora: 11:08					
Coordenadas UTM -WGS 84 – Zona 18M					
Este (m): 455976					
Norte (m): 9626317					
Altitud (m s. n. m.): 204					
Precisión: ± 3					
Descripción:	El hincado 4, realizado a una profundidad de 0,25 m a 0,5 m, muestra un suelo limoso arcilloso con gravas de color rojo amarillento y un ligero indicio de color a hidrocarburo.

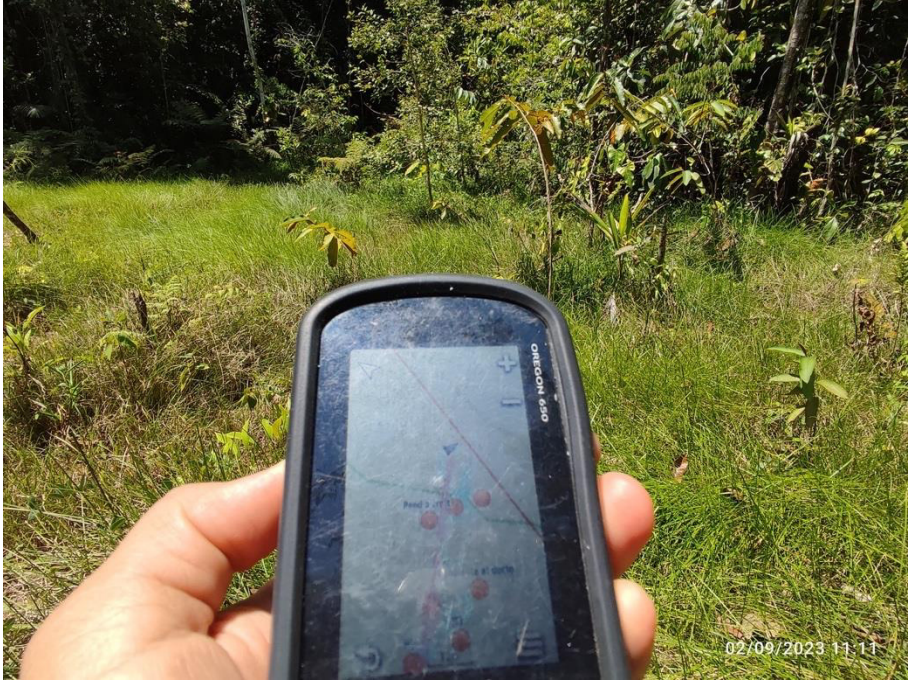
Distrito	Tigre	Provincia	Loreto	Departamento	Loreto
Fotografía 13 B5-S3

Fecha: 2/09/2023					
Hora: 11:11					
Coordenadas UTM -WGS 84 – Zona 18M					
Este (m): 455985					
Norte (m): 9626326					
Altitud (m s. n. m.): 204					
Precisión: ± 3					
Descripción:	Ubicación de ducto que conecta la plataforma 29 a la Batería 5 donde se observa los pastos contiguos al área de estudio de la referencia R004316.

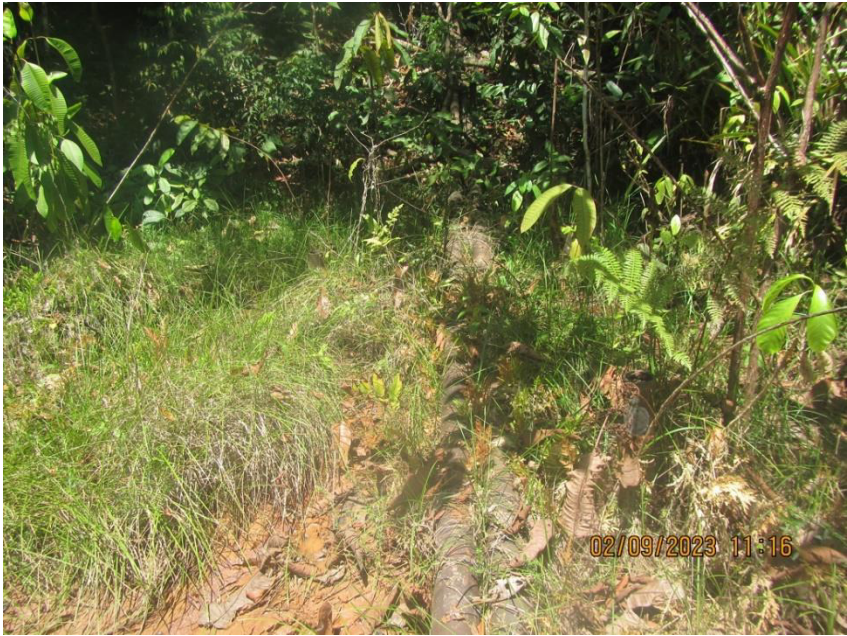
Distrito	Tigre	Provincia	Loreto	Departamento	Loreto
Fotografía 14

Fecha: 02/09/2023					
Hora: 11:16					
Coordenadas UTM -WGS 84 – Zona 18M					
Este (m): 455985					
Norte (m): 9626326					
Altitud (m s. n. m.): 204					
Precisión: ± 3					
Descripción:	Ductos enterrados cercano al sitio S0560.

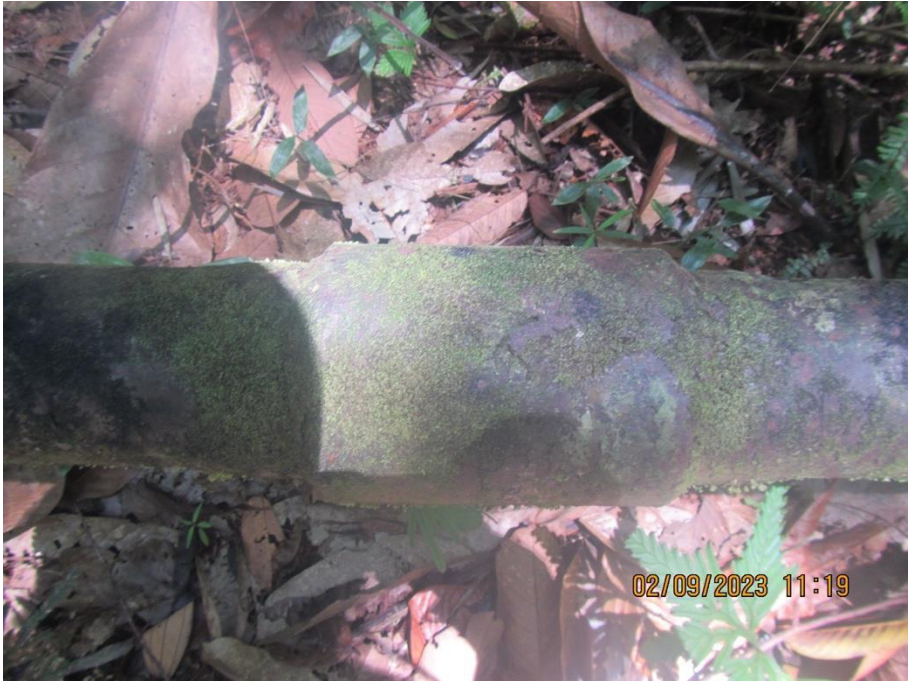
Fecha: 2/09/2023					
Hora: 11:19					
Coordenadas UTM -WGS 84 – Zona 18M					
Este (m): 455962					
Norte (m): 9626260					
Altitud (m s. n. m.): 226					
Precisión: ± 3					
Descripción:	Fotografía de la ubicación de una grapa del ducto.				
Distrito	Tigre	Provincia	Loreto	Departamento	Loreto
Fotografía 16

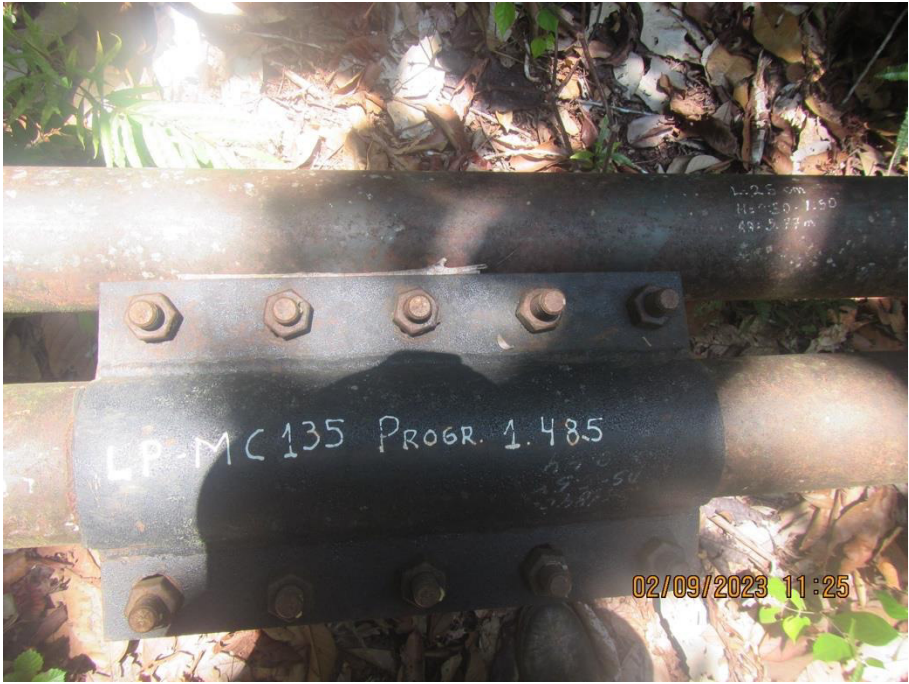
Fecha: 02/09/2023					
Hora: 11:25					
Coordenadas UTM -WGS 84 – Zona 18M					
Este (m): 455947					
Norte (m): 9626219					
Altitud (m s. n. m.): 242					
Precisión: ± 3					
Descripción:	Fotografía de la ubicación de una grapa del ducto LP-MC135 Progr. 1.485

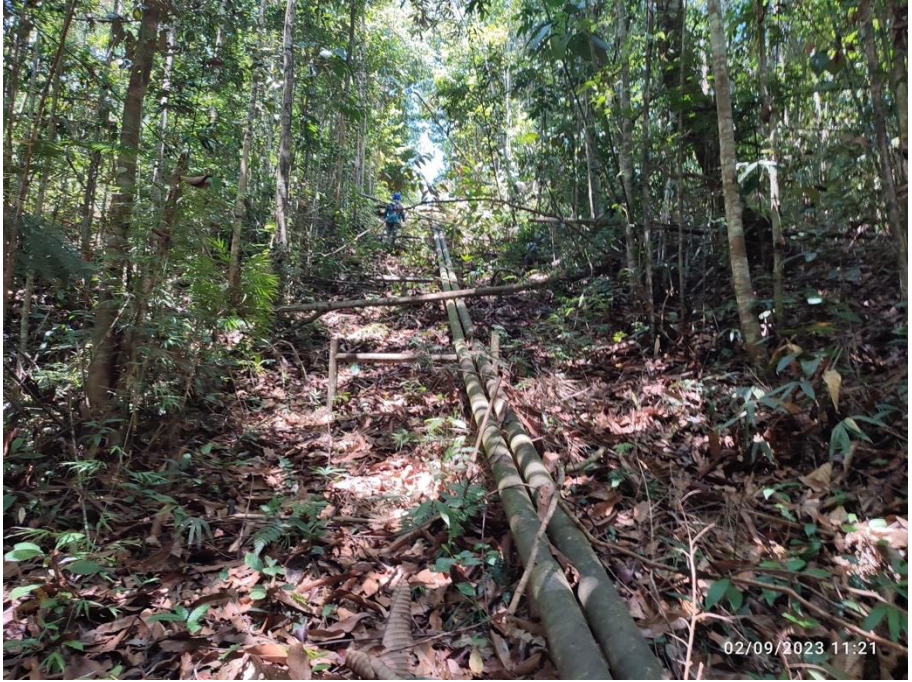
Fecha: 2/09/2023					
Hora: 11:21					
Coordenadas UTM -WGS 84 – Zona 18M					
Este (m): 455947					
Norte (m): 9626219					
Altitud (m s. n. m.): 242	<p>Descripción: Vista desde la grapa LP-MC135 Progr. 1.485 en dirección hacia la ladera de la colina baja fuertemente disectado, donde los ductos se extienden al suroeste hasta llegar a la Batería 5.</p>				
Precisión: ± 3

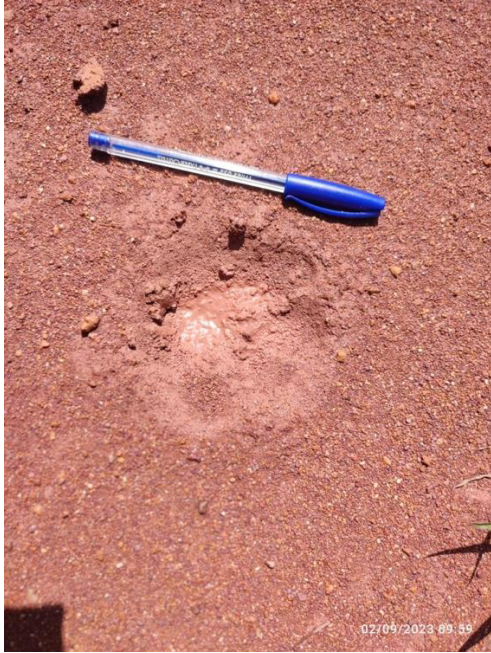
Distrito	Tigre	Provincia	Loreto	Departamento	Loreto
Fotografía 1 R004316

Fecha: 2/09/2023					
Hora: 9:59					
Coordenadas UTM -WGS 84 – Zona 18M					
Este (m): 455811					
Norte (m): 9626456					
Altitud (m s. n. m.): 230					
Precisión: ± 3					
Descripción:	Durante la caminata desde el final del acceso por camioneta hacia la parte alta de la referencia R004316, se registró la presencia de indicios de fauna mediante la observación de huellas.				
Distrito	Tigre	Provincia	Loreto	Departamento	Loreto
Fotografía 2 R004316

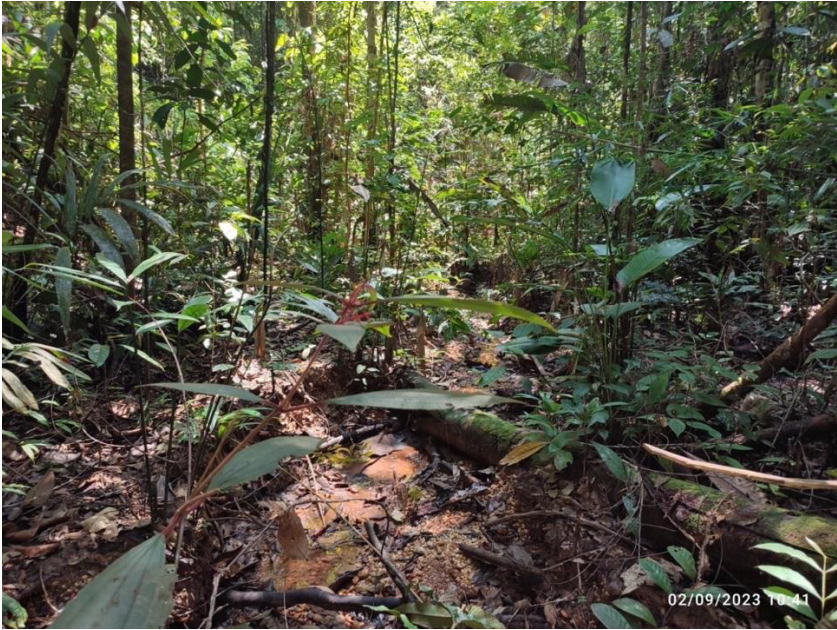
Fecha: 02/09/2023					
Hora: 10:41					
Coordenadas UTM -WGS 84 – Zona 18M					
Este (m): 455927					
Norte (m): 9626297					
Altitud (m s. n. m.): 201					
Precisión: ± 3					
Descripción:	Se observó el escurrimiento superficial entre las dos colinas bajas fuertemente disectadas, notablemente erosionadas, donde se ubica la referencia R004316. El escurrimiento presenta una dirección de sur a norte.
