Evaluación ambiental para la identificación del sitio impactado por actividades de hidrocarburos con código S0560, ubicado en el Lote 8, microcuenca TIGR-17, en el ámbito de la cuenca del río Tigre, distrito Tigre, provincia y departamento Loreto

Ficha de reconocimiento de sitio N.º 053-2024-SSIM

Ficha de reconocimiento de sitio N.º	053-2024-SSIM
Expediente de evaluación:	035-2023-DEAM-ISIM
Código de acción:	0001-8-2023-415
Fecha de aprobación:	17 de setiembre de 2024

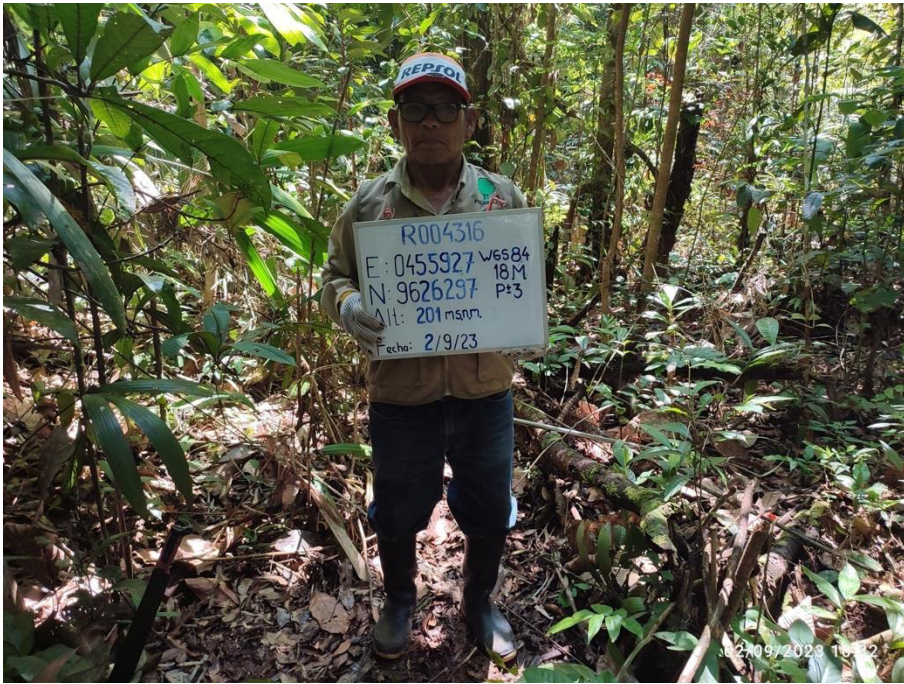
Distrito	Tigre	Provincia	Loreto	Departamento	Loreto
Fotografía 3 Referencia R004316

Fecha: 2/09/2023					
Hora: 10:32					
Coordenadas UTM -WGS 84 – Zona 18M					
Este (m): 455927					
Norte (m): 9626297					
Altitud (m s. n. m.): 201					
Precisión: ± 3					
Descripción:	La referencia R004316, ubicada en el curso del escurrimiento superficial, presenta abundante materia orgánica de baja degradación (hojarasca) en la superficie.

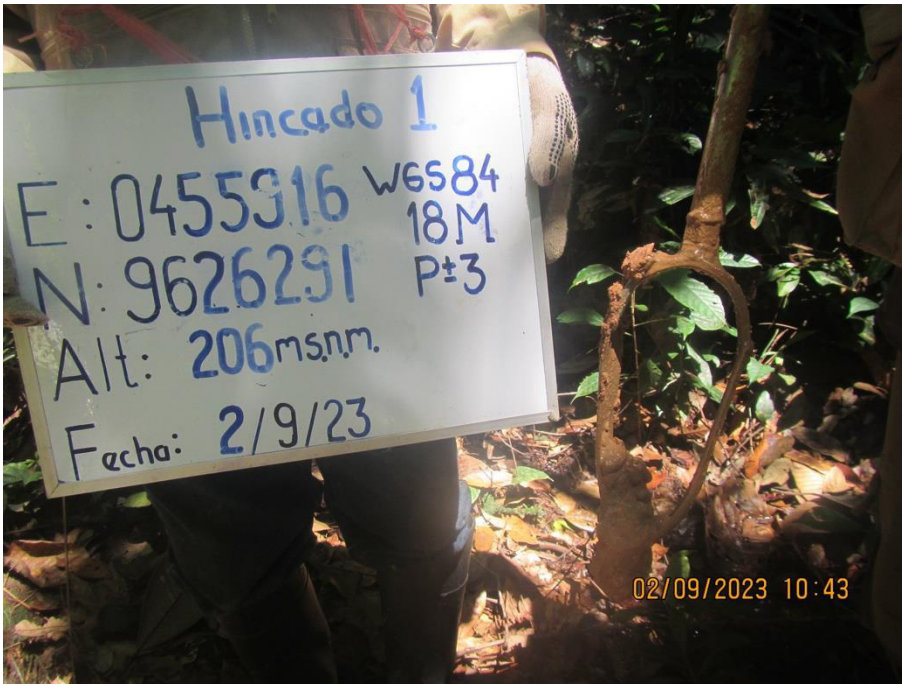
Distrito	Tigre	Provincia	Loreto	Departamento	Loreto
Fotografía 6 Hincado 1

Fecha: 02/09/2023					
Hora: 10:43					
Coordenadas UTM -WGS 84 – Zona 18M					
Este (m): 455916					
Norte (m): 9626291					
Altitud (m s. n. m.): 206					
Precisión: ± 3					
Descripción:	El hincado, realizado a una profundidad de 0,25 m a 0,5 m, muestra un suelo limoso arcillo arenoso con gravas. Se obtuvo poca recuperación de muestra debido a la textura del suelo y la presencia de gravas.

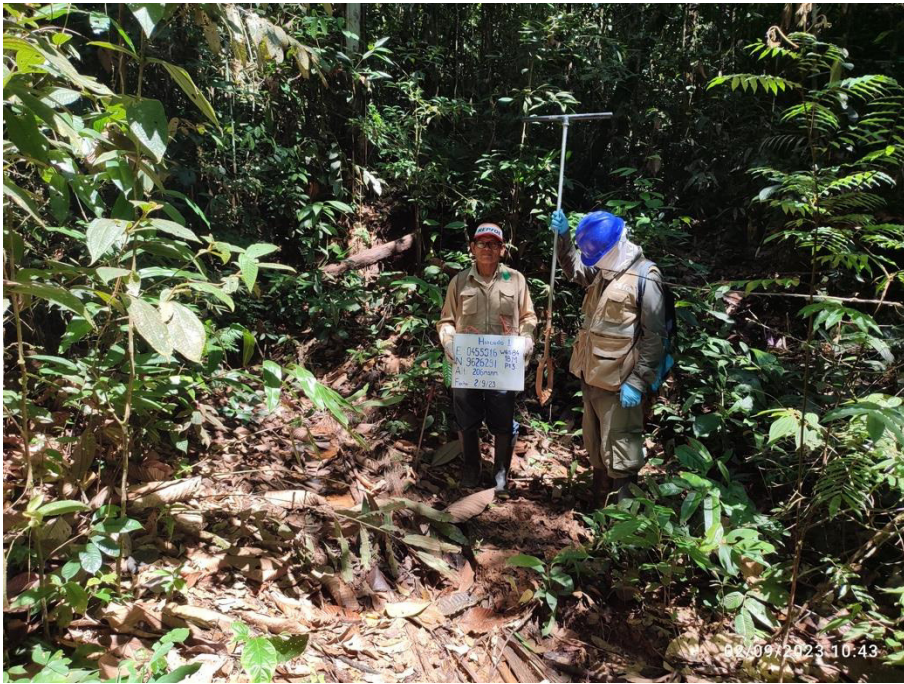
Distrito	Tigre	Provincia	Loreto	Departamento	Loreto
Fotografía 7 Hincado 2

Fecha: 2/09/2023					
Hora: 10:52					
Coordenadas UTM -WGS 84 – Zona 18M					
Este (m): 455939					
Norte (m): 9626305					
Altitud (m s. n. m.): 205					
Precisión: ± 3					
Descripción:	Hincado 2, ubicado aguas abajo del escurrimiento proveniente de la Batería 5, revela un suelo limoso arcillo arenoso con gravas de color marrón grisáceo.

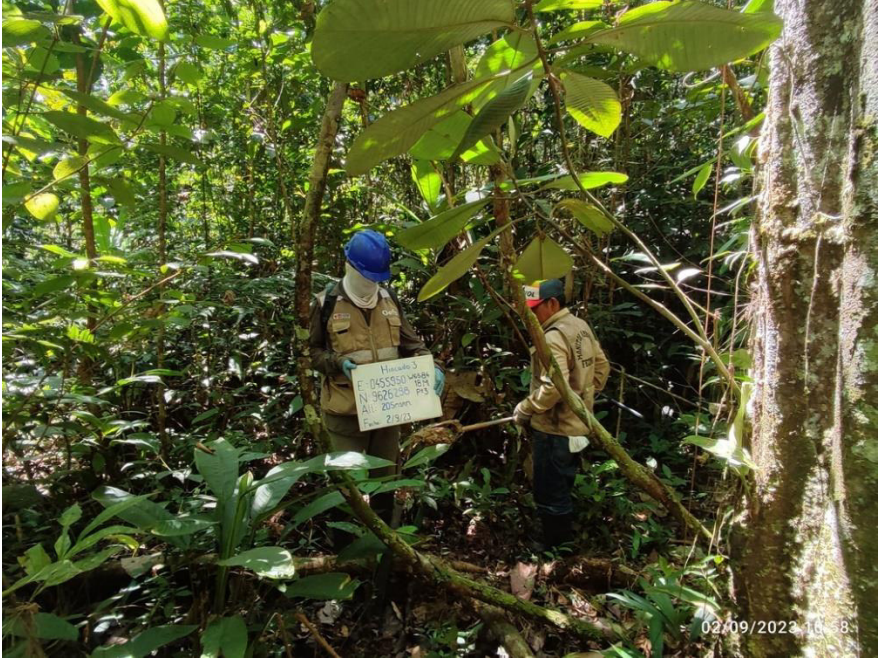
Distrito	Tigre	Provincia	Loreto	Departamento	Loreto
Fotografía 9 Hincado 2

Fecha: 2/09/2023					
Hora: 10:58					
Coordenadas UTM -WGS 84 – Zona 18M					
Este (m): 455950					
Norte (m): 9626298					
Altitud (m s. n. m.): 205					
Precisión: ± 3					
Descripción:	Hincado 3, ubicado aguas abajo del escurrimiento proveniente de la Batería 5, revela una vegetación arbórea poco densa.

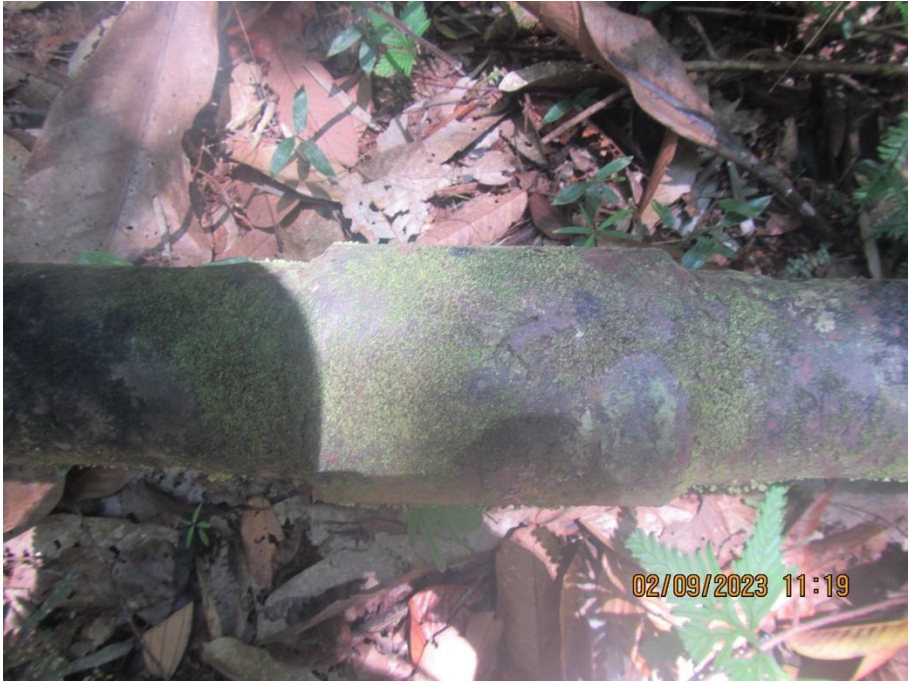
Distrito	Tigre	Provincia	Loreto	Departamento	Loreto
Fotografía 15

Fecha: 2/09/2023					
Hora: 11:19					
Coordenadas UTM -WGS 84 – Zona 18M					
Este (m): 455962					
Norte (m): 9626260					
Altitud (m s. n. m.): 226					
Precisión: ± 3					
Descripción:	Fotografía de la ubicación de una grapa del ducto.				
Distrito	Tigre	Provincia	Loreto	Departamento	Loreto
Fotografía 16

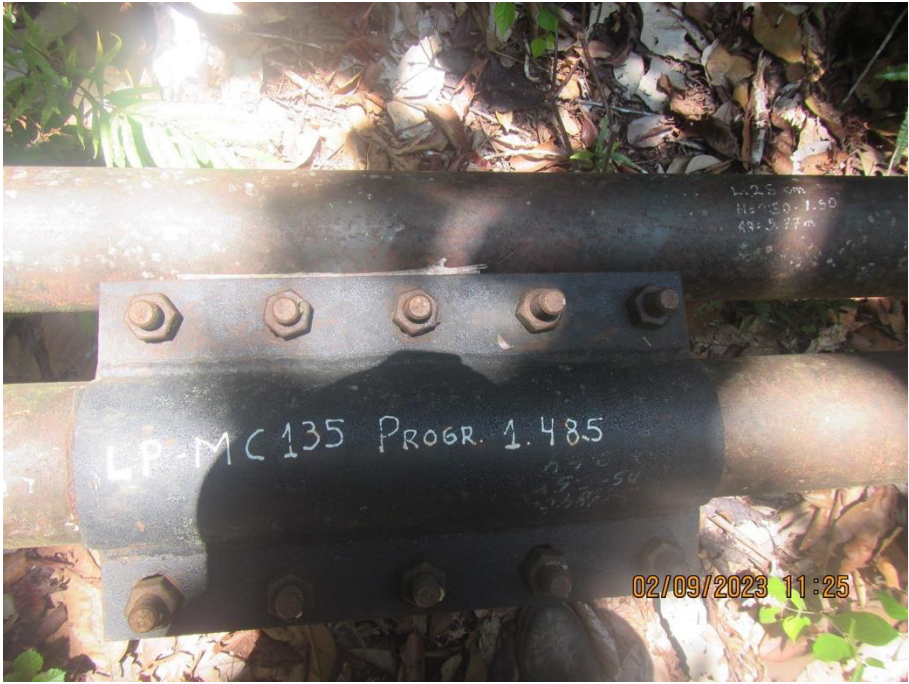
Fecha: 02/09/2023					
Hora: 11:25					
Coordenadas UTM -WGS 84 – Zona 18M					
Este (m): 455947					
Norte (m): 9626219					
Altitud (m s. n. m.): 242					
Precisión: ± 3					
Descripción:	Fotografía de la ubicación de una grapa del ducto LP-MC135 Progr. 1.485

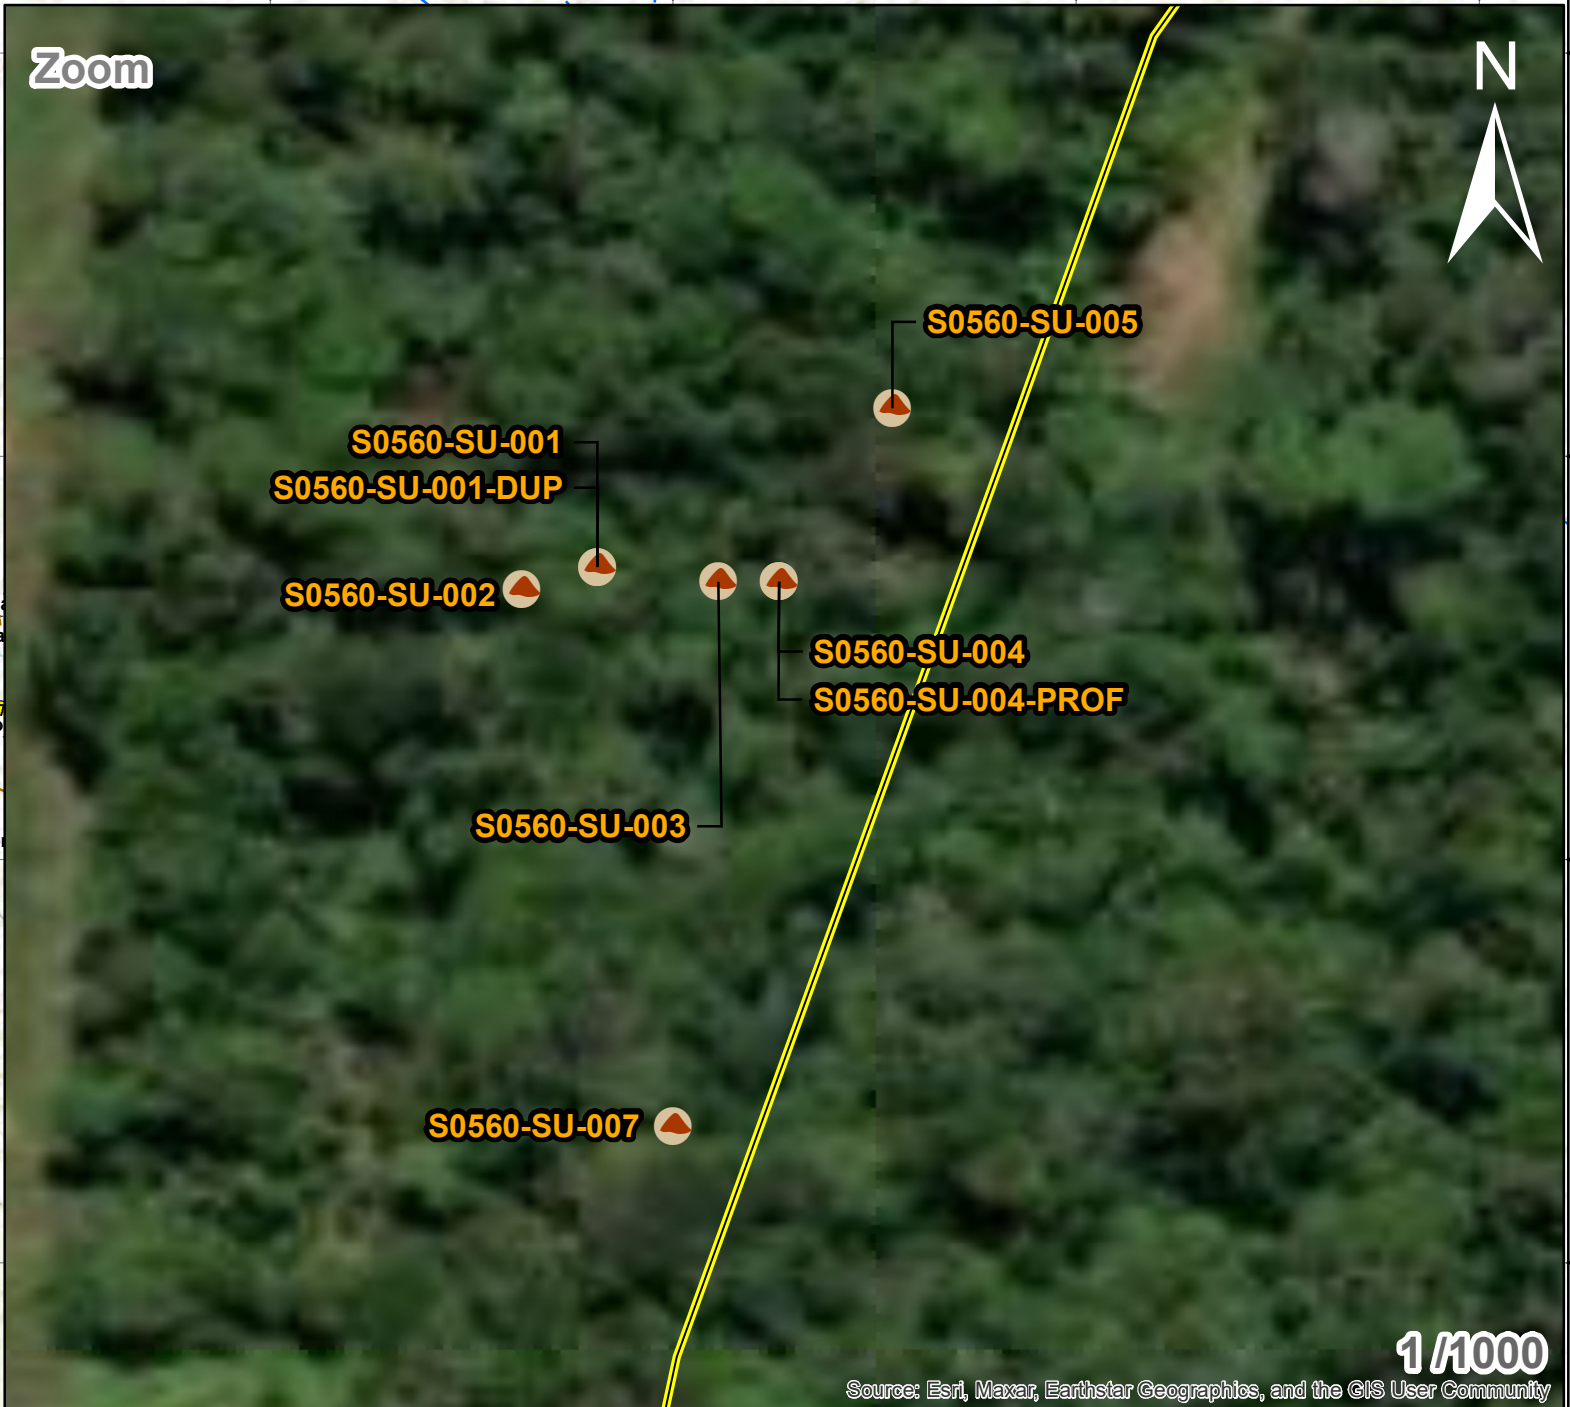
Mapa de puntos de muestreo

Código	Coordenadas UTM	
	WGS 84 Zona 18 Sur	
	Este (m)	Norte (m)
S0560-SU-001	455927	9626297
S0560-SU-001-DUP	455927	9626297
S0560-SU-002	455917	9626294
S0560-SU-003	455943	9626295
S0560-SU-004	455951	9626295
S0560-SU-004-PROF	455951	9626295
S0560-SU-005	455966	9626318
S0560-SU-007	455937	9626223

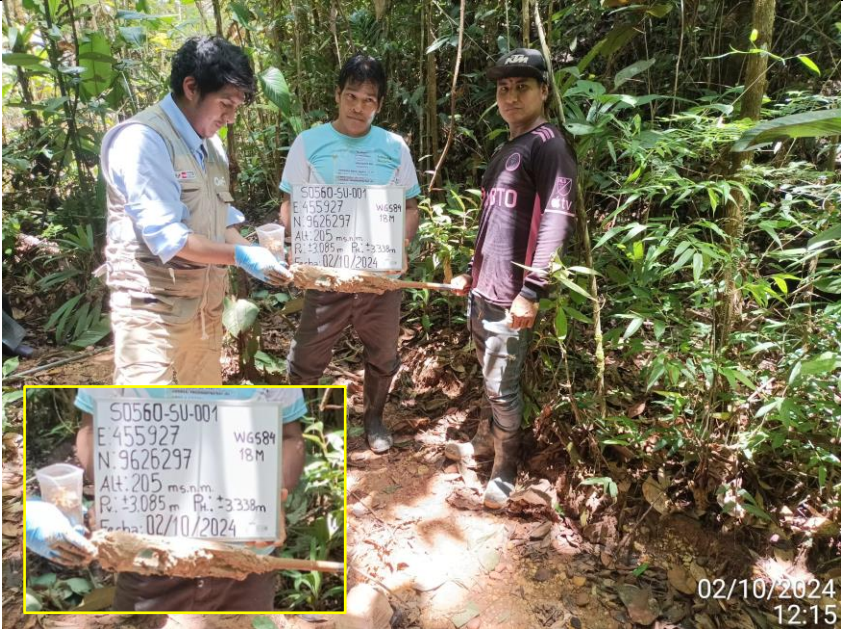
Fecha: 02/10/2024					
Hora: 12:15					
Coordenadas UTM -WGS 84 – Zona 18M					
Este (m): 455927					
Norte (m): 9626297					
Altitud (m s. n. m.): 205					
Precisión vertical: ± 3,085 m					
Precisión horizontal: ± 3,338 m					
Descripción:	Toma de muestra de suelo en el punto S0560-SU-001, a una profundidad de 1,20 – 1,60, donde se identificó un suelo de textura limo arenosa, húmedo, de consistencia friable y color marrón (10YR 5/3). El punto se ubica en la referencia R004316.

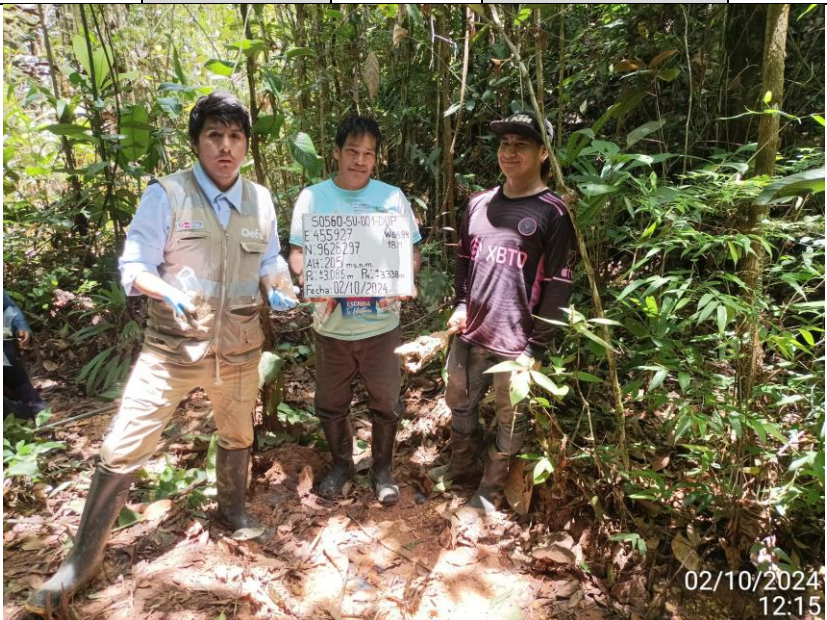
Distrito	Tigre	Provincia	Loreto	Departamento	Loreto
Fotografía 4 S0560-SU-001-DUP

Fecha: 02/10/2024					
Hora: 12:15					
Coordenadas UTM -WGS 84 – Zona 18M					
Este (m): 455927					
Norte (m): 9626297					
Altitud (m s. n. m.): 205					
Precisión vertical: ± 3,085 m					
Precisión horizontal: ± 3,338 m					
Descripción:	Toma de muestra de suelo en el punto S0560-SU-001, en donde se realizó la toma de muestra duplicada S0560-SU-001-DUP.

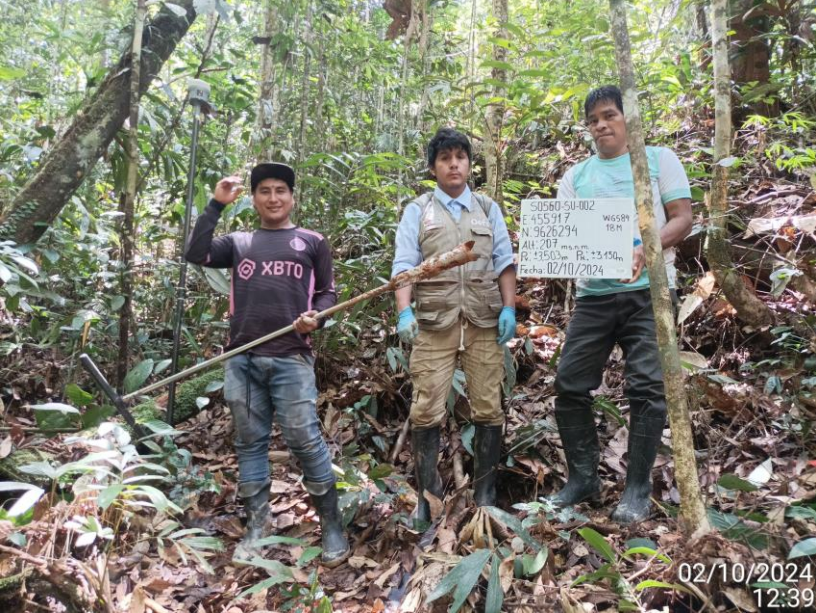
Distrito	Tigre	Provincia	Loreto	Departamento	Loreto
Fotografía 5 S0560-SU-002

Fecha: 02/10/2024					
Hora: 12:39					
Coordenadas UTM -WGS 84 – Zona 18M					
Este (m): 455917					
Norte (m): 9626294					
Altitud (m s. n. m.): 207					
Precisión vertical: ± 3,503 m					
Precisión horizontal: ± 3,150 m					
Descripción:	Vista de la ubicación del punto S0560-SU-002, aproximadamente a 538 m al suroeste del pozo PAVA-29XC de la Plataforma 29, a 355 m al noreste de la Batería 5 y a 58 m al oeste del ducto que transportada hidrocarburos del pozo PAVA-29XC de la Plataforma 29 hacia la Batería 5. Se visualiza vegetación arbórea, arbustiva y herbácea correspondiente a bosque primario.

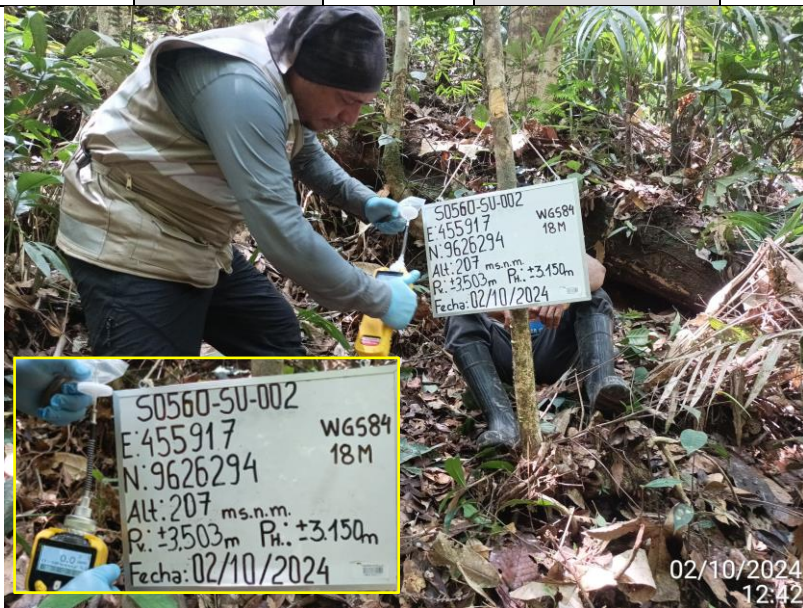
Distrito	Tigre	Provincia	Loreto	Departamento	Loreto
Fotografía 7 S0560-SU-002

Fecha: 02/10/2024					
Hora: 12:42					
Coordenadas UTM -WGS 84 – Zona 18M					
Este (m): 455917					
Norte (m): 9626294					
Altitud (m s. n. m.): 207					
Precisión vertical: ± 3,503 m					
Precisión horizontal: ± 3,150 m					
Descripción:	Medición de compuestos orgánicos volátiles (COV) en el punto S0560-SU-002, reportando una lectura de 0,0 ppm.

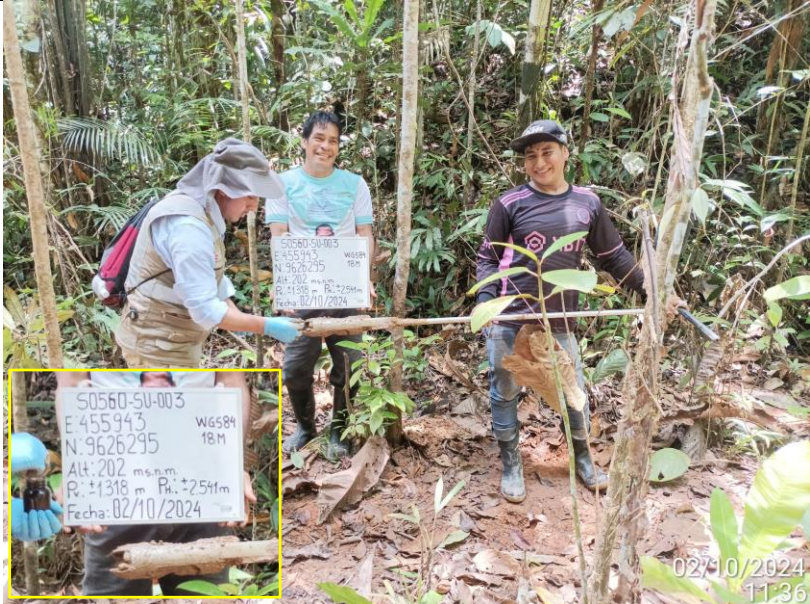
Distrito	Tigre	Provincia	Loreto	Departamento	Loreto
Fotografía 9 S0560-SU-003

Fecha: 02/10/2024					
Hora: 11:36					
Coordenadas UTM -WGS 84 – Zona 18M					
Este (m): 455943					
Norte (m): 9626295					
Altitud (m s. n. m.): 202					
Precisión vertical: ± 1,318 m					
Precisión horizontal: ± 2,541 m					
Descripción:	Toma de muestra de suelo en el punto S0560-SU-003, a una profundidad de 0,80 – 1,20 m, donde se identificó suelo de textura arcillosa, húmedo, de consistencia friable y color marrón (10YR 5/3). Se evidencia presencia organoléptica (olor) a hidrocarburo.

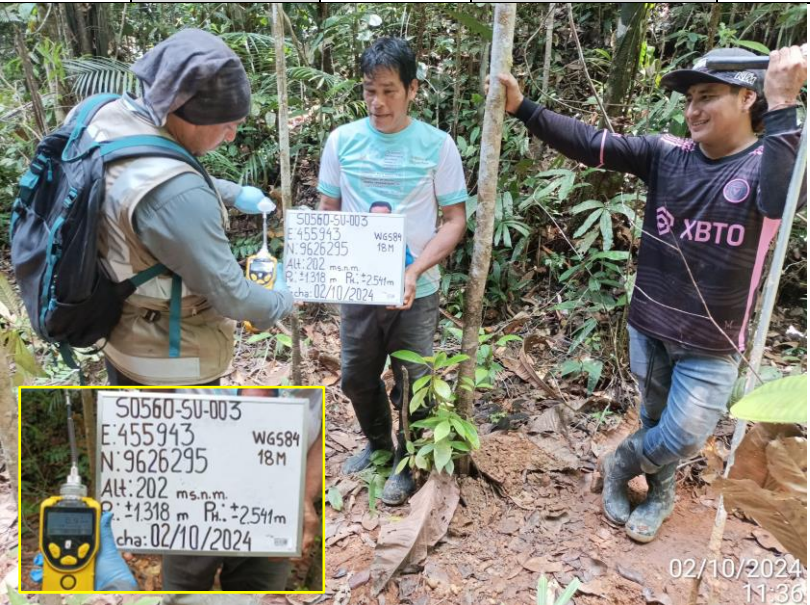
Distrito	Tigre	Provincia	Loreto	Departamento	Loreto
Fotografía 10 S0560-SU-003

Fecha: 02/10/2024					
Hora: 11:36					
Coordenadas UTM -WGS 84 – Zona 18M					
Este (m): 455943					
Norte (m): 9626295					
Altitud (m s. n. m.): 202					
Precisión vertical: ± 1,318 m					
Precisión horizontal: ± 2,541 m					
Descripción:	Medición de compuestos orgánicos volátiles (COV) en el punto S0560-SU-003, reportando una lectura de 0,9 ppm.

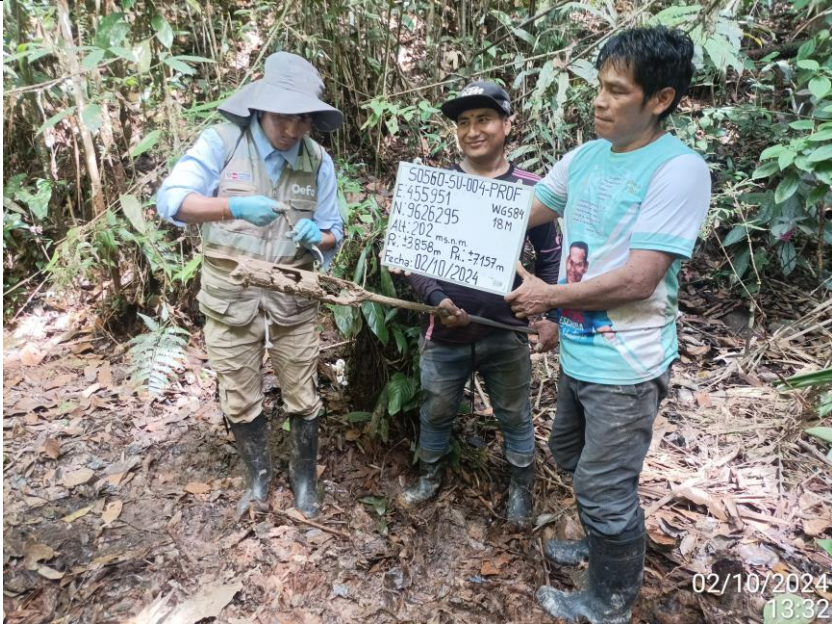
Distrito	Tigre	Provincia	Loreto	Departamento	Loreto
Fotografía 15 S0560-SU-004-PROF

Fecha: 02/10/2024					
Hora: 13:32					
Coordenadas UTM -WGS 84 – Zona 18M					
Este (m): 455951					
Norte (m): 9626295					
Altitud (m s. n. m.): 202					
Precisión vertical: ± 3,858 m					
Precisión horizontal: ± 7,157 m					
Descripción:	Toma de muestra de suelo en el punto S0560-SU-004-PROF, a una profundidad de 1,20 – 1,50 m, donde se identificó un suelo de textura limo arcillosa, húmedo, de consistencia friable y color marrón (7.5YR 5/2).

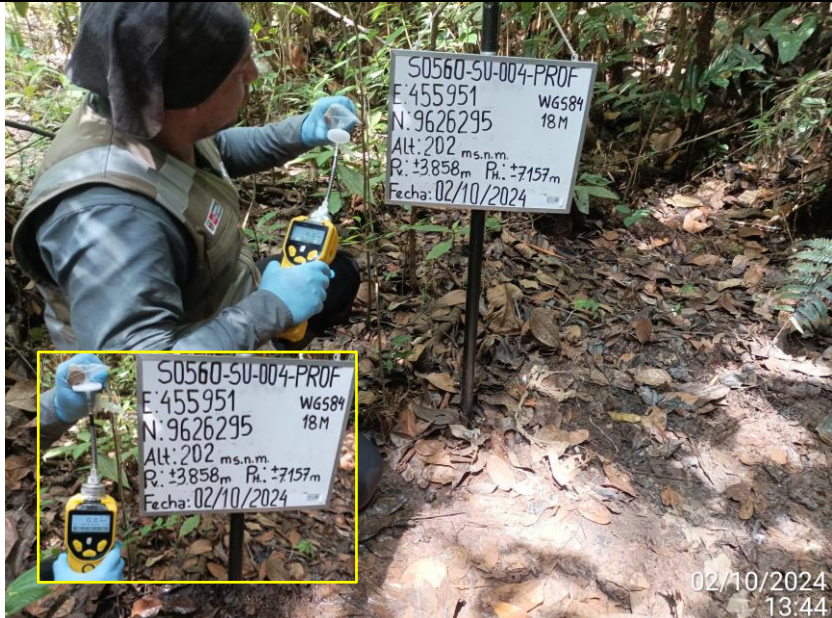
Distrito	Tigre	Provincia	Loreto	Departamento	Loreto
Fotografía 16 S0560-SU-004-PROF

Fecha: 02/10/2024					
Hora: 13:44					
Coordenadas UTM -WGS 84 – Zona 18M					
Este (m): 455951					
Norte (m): 9626295					
Altitud (m s. n. m.): 202					
Precisión vertical: ± 3,858 m					
Precisión horizontal: ± 7,157 m					
Descripción:	Medición de compuestos orgánicos volátiles (COV) en el punto S0560-SU-004-PROF, reportando una lectura de 0,0 ppm.

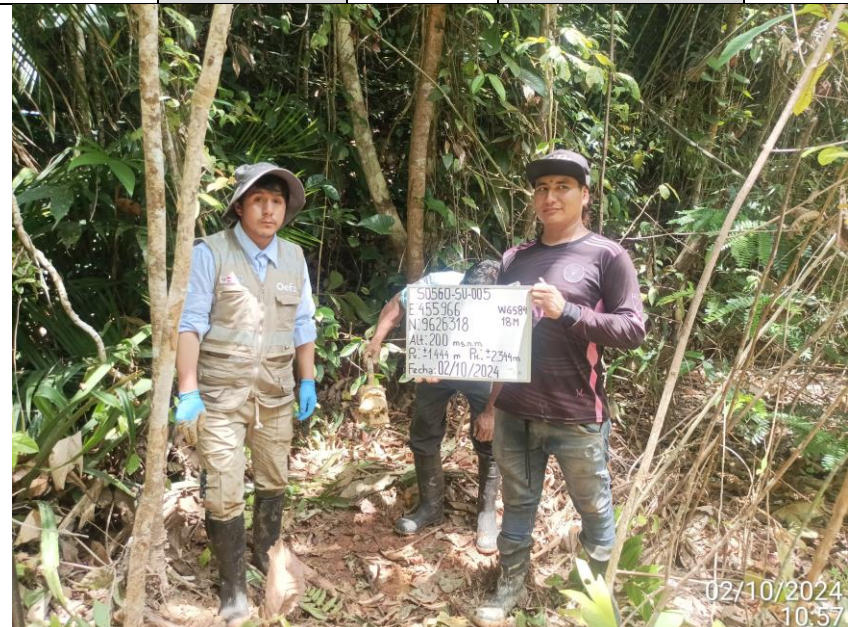
Distrito	Tigre	Provincia	Loreto	Departamento	Loreto
Fotografía 17 S0560-SU-005

Vista de la ubicación del punto S0560-SU-005, aproximadamente a 500 m al suroeste del pozo PAVA-29XC de la Plataforma 29, a 400 m al noreste de la Batería 5 y a 18 m al oeste del ducto que transporta hidrocarburos del pozo PAVA-29XC de la Plataforma 29 hacia la Batería 5. Se visualiza vegetación arbórea, arbustiva y herbácea correspondiente a bosque primario.

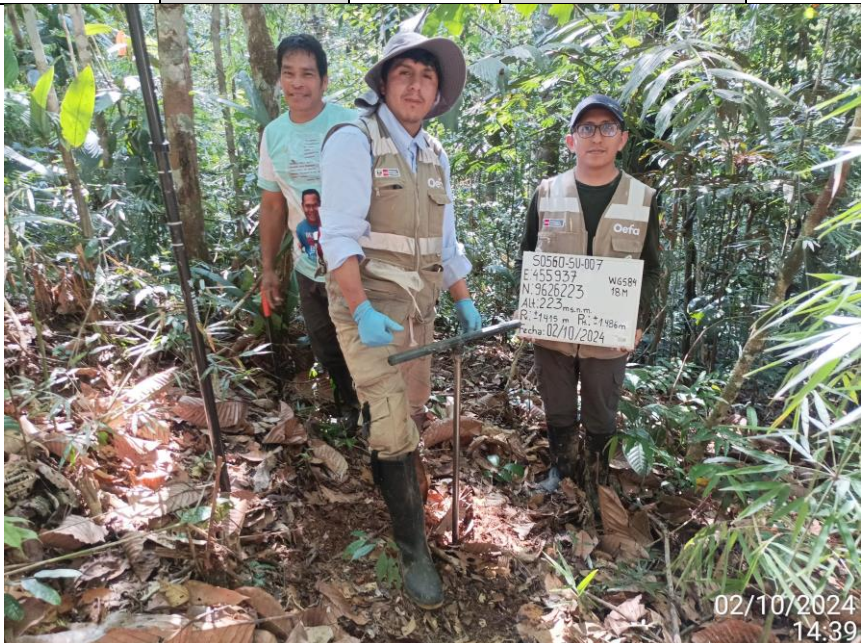
Fecha: 02/10/2024					
Hora: 14:39					
Coordenadas UTM -WGS 84 – Zona 18M					
Este (m): 455937					
Norte (m): 9626223					
Altitud (m s. n. m.): 223					
Precisión vertical: ± 1,415 m					
Precisión horizontal: ± 1,486 m					
Descripción:	Vista de la ubicación del punto S0560-SU-007, aproximadamente a 600 m al suroeste del pozo PAVA-29XC de la Plataforma 29, a 310 m al noreste de la Batería 5, a 12 m al oeste del ducto que transportada hidrocarburos del pozo PAVA-29XC de la Plataforma 29 hacia la Batería 5 y a 11 m al oeste de la Grapa LP-MC135 Progr. 1.485. Se visualiza vegetación arbórea, arbustiva y herbácea correspondiente a bosque primario.

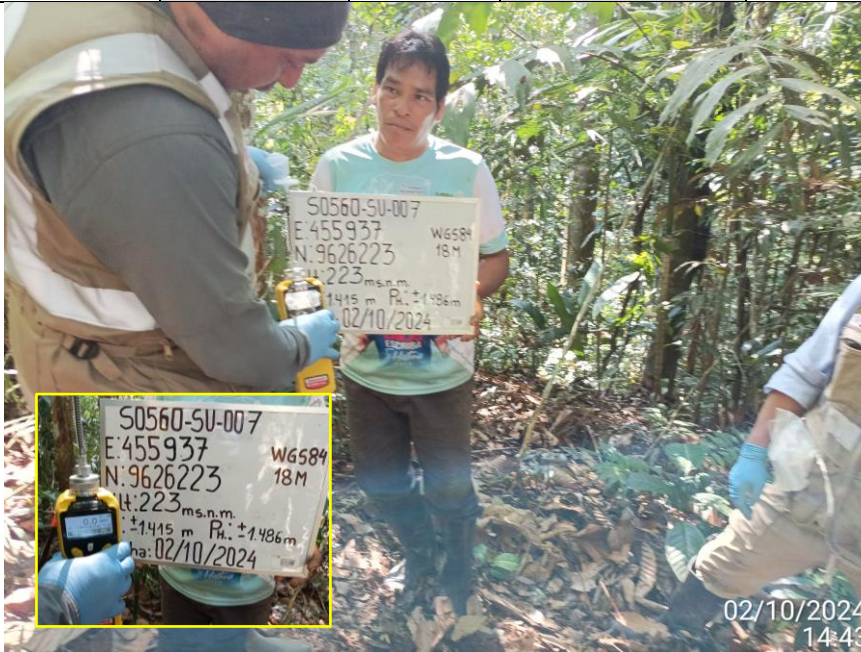
Fecha: 02/10/2024					
Hora: 14:43					
Coordenadas UTM -WGS 84 – Zona 18M					
Este (m): 455937					
Norte (m): 9626223					
Altitud (m s. n. m.): 223					
Precisión vertical: ± 1,415 m					
Precisión horizontal: ± 1,486 m					
Descripción:	Medición de compuestos orgánicos volátiles (COV) en el punto S0560-SU-007, reportando una lectura de 0,0 ppm.

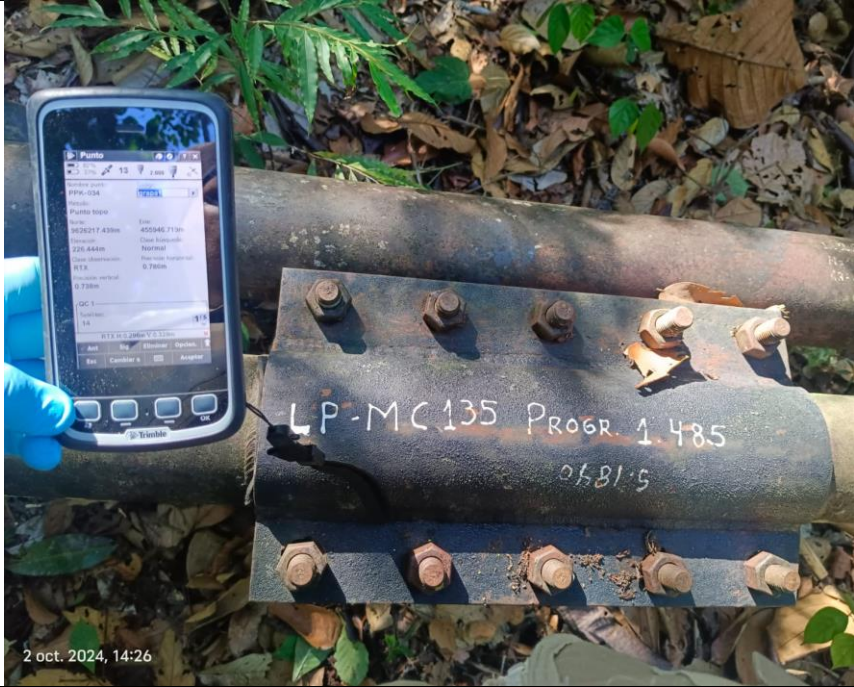
Fecha: 02/10/2024					
Hora: 14:26					
Coordenadas UTM -WGS 84 – Zona 18M					
Este (m): 455946					
Norte (m): 9626217					
Altitud (m s. n. m.): 226					
Precisión vertical: ± 0,738 m					
Precisión horizontal: ± 0,786 m					
Descripción:	Grapa LP-MC135 Progr. 1.485 ubicado en el ducto que transportaba hidrocarburos desde el pozo PAVA-29XC de la Plataforma 29 hacia la Batería 5.

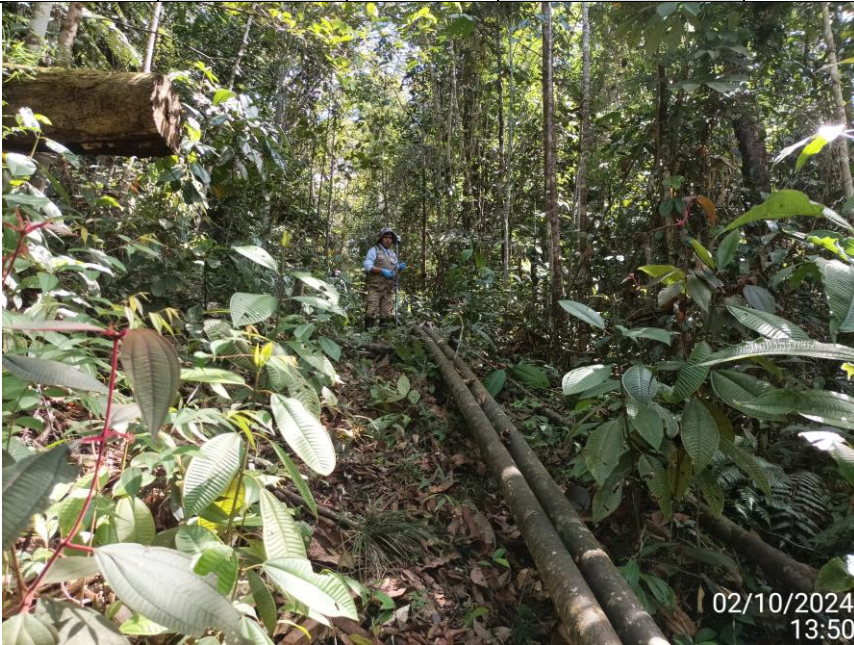
Fecha: 02/10/2024					
Hora: 13:50					
Coordenadas UTM -WGS 84 – Zona 18M					
Este (m): 455946					
Norte (m): 9626217					
Altitud (m s. n. m.): 226					
Precisión vertical: ± 0,738 m					
Precisión horizontal: ± 0,786 m					
Descripción:	Vista panorámica desde la Grapa LP-MC135 Progr. 1.485 ubicado en el ducto que transportaba hidrocarburos desde el pozo PAVA-29XC de la Plataforma 29 hacia la Batería 5.

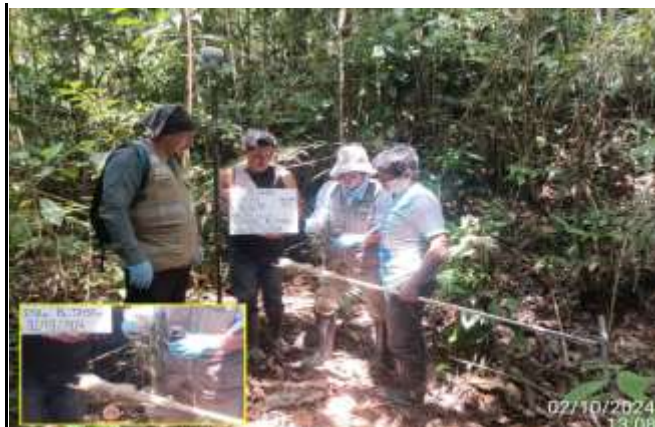
Toma de muestra de suelo en el punto S0560-SU-004, a una profundidad de 0,40 m – 0,90 m, donde se identificó un suelo de textura limo arcillosa,

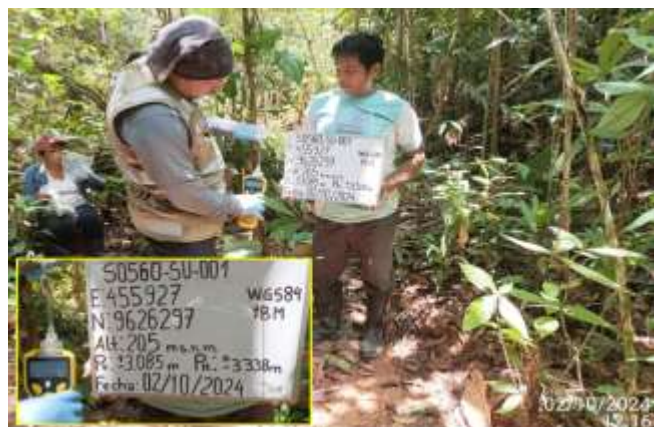
Medición de compuestos orgánicos volátiles (COV) en el punto S0560-SU-001, reportando una lectura de 0,5 ppm.

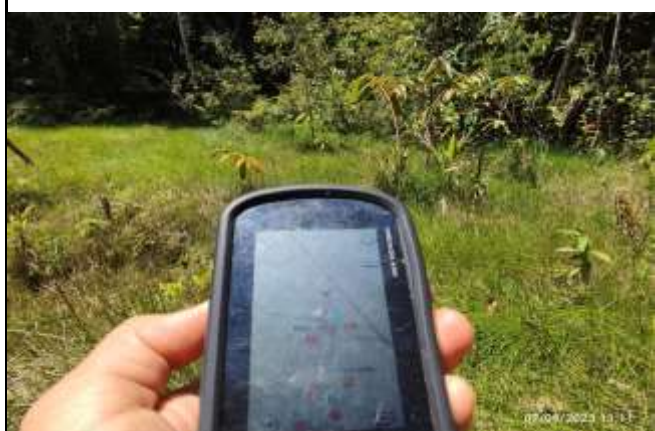
Vista de la ubicación del sitio B5-S3, que se encuentra adyacente al área evaluada. Se observa vegetación predominantemente herbácea, y en la parte baja del sitio recorre una pequeña quebrada.

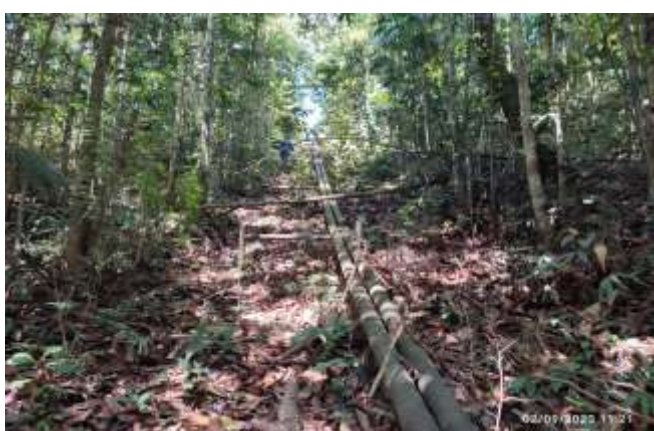
Vista de los ductos asociados al transporte de hidrocarburos desde la Plataforma 29 hacia la Batería 5. En este tramo, en donde los ductos se extienden hacia la ladera de la colina baja.

B) Derrames superficiales	-	-	Durante las actividades de reconocimiento y ejecución de muestreo no se identificaron fugas o derrames activos provenientes de las instalaciones ubicadas en el entorno inmediato del sitio S0560; sin embargo, en las coordenadas 455962E/9626260N, UTM WGS84, 18M y 455947E/9626219N, UTM WGS84, 18M, se han observado grasas en los ductos que conectan el pozo PAVA-29XC con la Batería 5, donde antiguamente habrían ocurrido derrames.

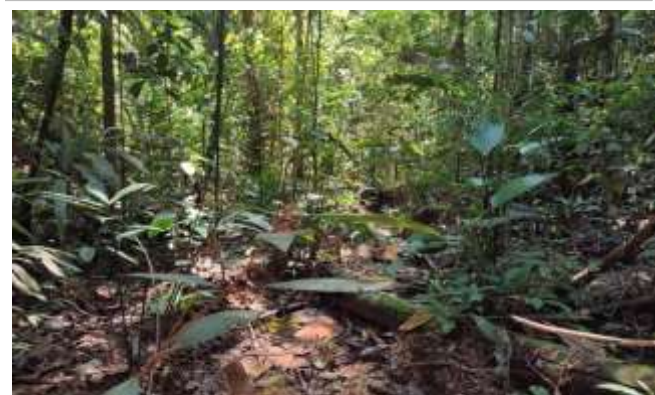
Vista de la escorrentía superficial entre las dos colinas bajas fuertemente disectadas notablemente erosionada donde se ubica la referencia R004316

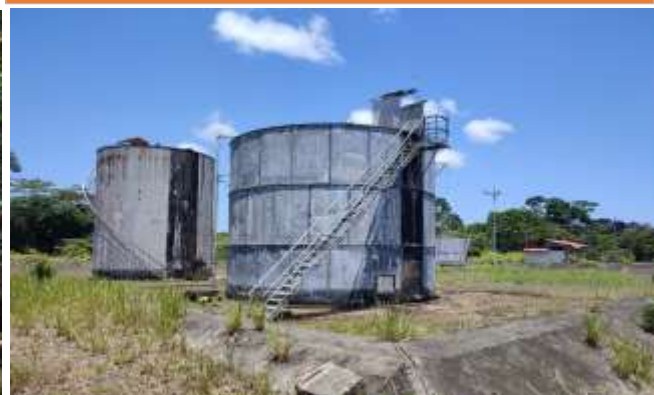
Vista de algunas instalaciones de la Batería 5, ubicada a 360 m al suroeste

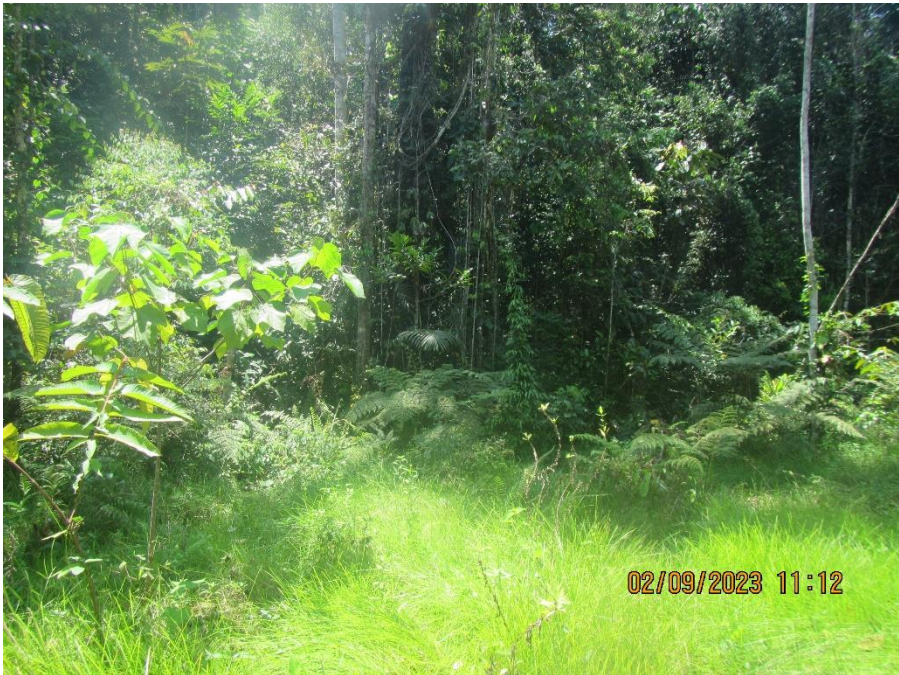
Fecha: 02/09/2023					
Hora: 11:12 horas					
Coordenadas UTM -WGS 84 – Zona 18M					
Este (m): 455985					
Norte (m): 9626326					
Altitud (m s. n. m.): 204					
Precisión: ± 3					
Descripción:	Vista de la ubicación del sitio B5-S3, que se encuentra adyacente al área evaluada. Se observa vegetación predominantemente herbácea, y en la parte baja del sitio recorre una pequeña quebrada.

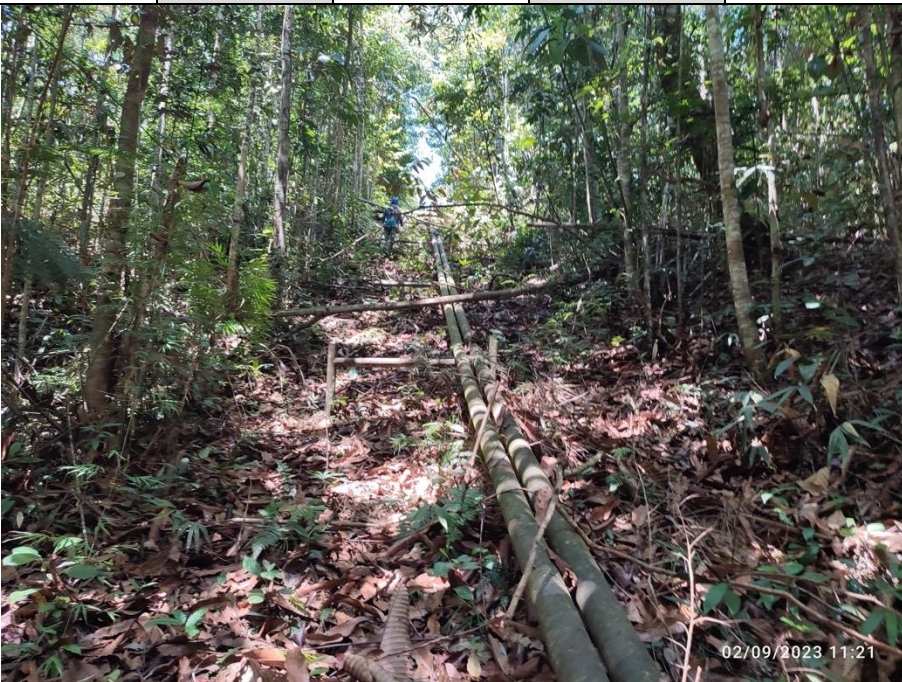
Distrito	Tigre	Provincia	Loreto	Departamento	Loreto
Fotografía 3 Ductos Plataforma 29 – Batería 5

Fecha: 02/09/2024					
Hora: 11:21 horas					
Coordenadas UTM -WGS 84 – Zona 18M					
Este (m): 455947					
Norte (m): 9626219					
Altitud (m s. n. m.): 242					
Precisión: ± 3	02/09/2023 11:21				
Descripción:	Vista de los ductos asociados al transporte de hidrocarburos desde la Plataforma 29 hacia la Batería 5. En este tramo, en donde los ductos se extienden hacia la ladera de la colina baja.				
Distrito	Tigre	Provincia	Loreto	Departamento	Loreto
Fotografía 4 Batería 5

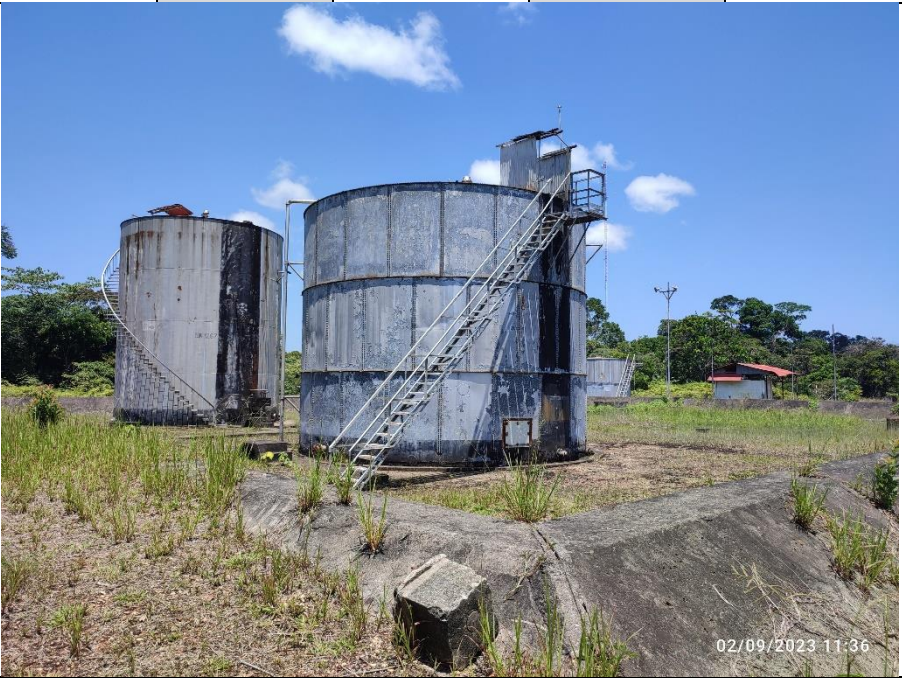
Fecha: 02/19/2023					
Hora: 11:36 horas					
Coordenadas UTM -WGS 84 – Zona 18M					
Este (m): 455766					
Norte (m): 9625975					
Altitud (m s. n. m.): -					
Precisión: ± 3	02/09/2023 11:36				
Descripción:	Vista de algunas instalaciones de la Batería 5, ubicada a 360 m al suroeste del sitio S0560.

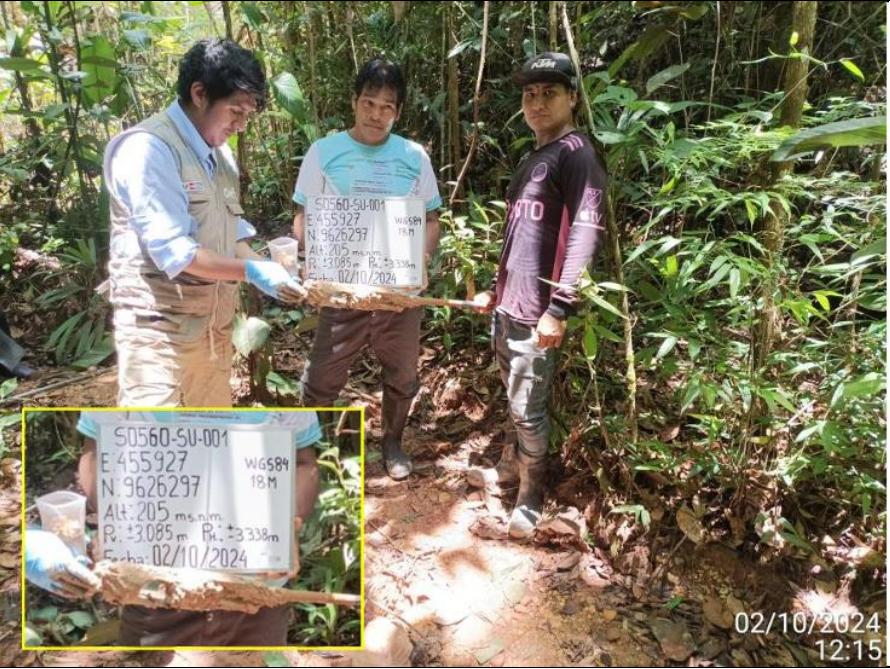
Fecha: 02/10/2024					
Hora: 12:15 horas					
Coordenadas UTM -WGS 84 – Zona 18M					
Este (m): 455927					
Norte (m): 9626297					
Altitud (m s. n. m.): 205					
Precisión: ± 3					
Descripción:	Vista de la toma de muestra en el punto S0560-SU-001, realizado a una profundidad entre 1,20 m – 1,60 m, en donde se observó suelo de textura limo arenosa, húmedo y de color marrón. El punto se ubica en la referencia R004316.

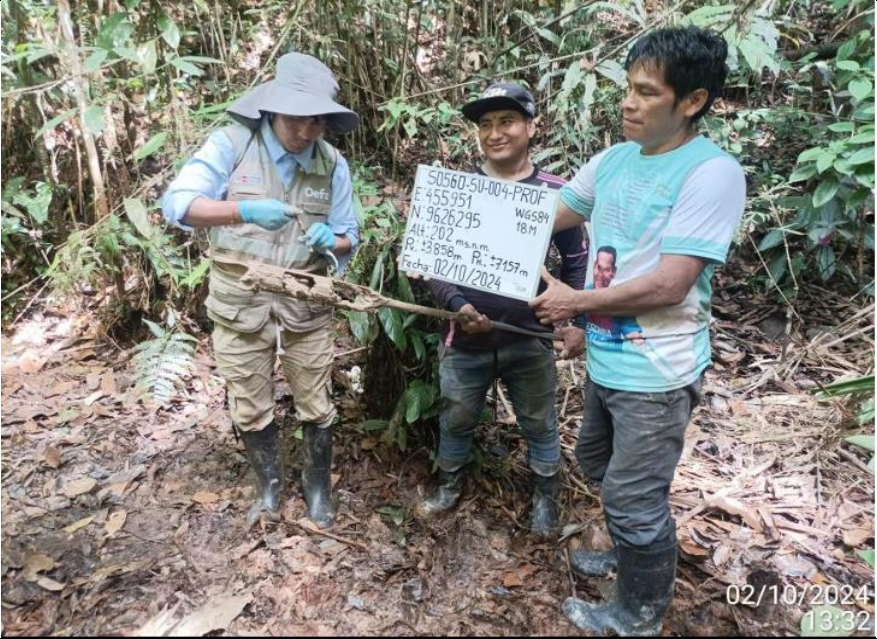
Fecha: 02/10/2024					
Hora: 13:32 horas					
Coordenadas UTM -WGS 84 – Zona 18M					
Este (m): 455951					
Norte (m): 9626295					
Altitud (m s. n. m.): 202					
Precisión: ± 3					
Descripción:	Vista de la toma de muestra de suelo con código S0560-SU-004-PROF, realizado a una profundidad entre 1,20 m – 1,50 m, en donde se observó suelo de textura limo arcillosa, húmedo y de color marrón. Corresponde a una muestra tomada a un segundo nivel en el punto S0560-SU-004.
