**INFORME N° 1308 - 2015-OEFA/DE-SDCA-CIPASH**

Asunto : Identificación de Pasivo ambiental del subsector hidrocarburos  
con código de Ficha OEFA F03012, ubicado en el Lote VII/VI (ex  
Lote VI), en el distrito de Pariñas de la provincia Talara del  
departamento de Piura.

## V. IDENTIFICACIÓN DE PASIVO AMBIENTAL DEL SUBSECTOR HIDROCARBUROS CON CÓDIGO DE FICHA OEFA F03012

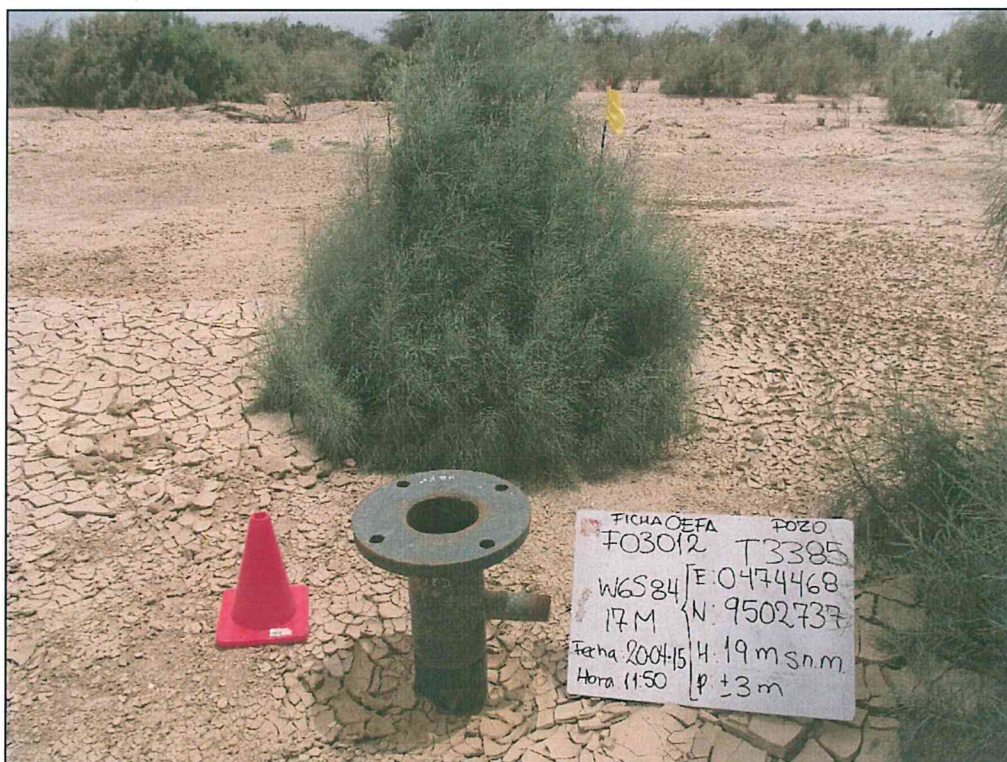
Fotografía N° 1. Ubicación del pozo inactivo T3385, con casing corroído de 10 plgs de diámetro y de 0,6 m de altura sobre el nivel del suelo, sin cabezal y unido a la mitad inferior de una brida.

14. Durante la evaluación *in situ* realizada por el OEFA el 20 de abril de 2015, se ubicó un pozo inactivo, el cual se encontraba ligeramente corroído, con casing de 0,6 m de altura sobre el nivel del suelo, sin cabezal y unido a la mitad inferior de una brida de 15 pulgadas de diámetro externo y 10 pulgadas de diámetro interno, el casing presentó una tubería lateral sin válvula que asegure su hermetismo. No se observó afloramiento de fluidos ni se observó señales de derrame de hidrocarburos en el suelo alrededor del pozo. El pozo contaba con acceso vehicular por una trocha carrozable hasta 30 m de distancia de la plataforma no habilitada del pozo de 30 m de radio

Durante la evaluación in situ realizada por el OEFA, se ubica un pozo inactivo, el cual se encuentra ligeramente corroído, con casing de 0,6 m de altura sobre el nivel del suelo, sin cabezal y unido a la mitad inferior de una brida de 15 pulgadas de diámetro externo y 10 pulgadas de diámetro interno, el casing presenta una tubería lateral sin válvula que asegure su hermetismo. No se observa afloramiento de fluidos ni se observa señales de derrame de hidrocarburos en el suelo alrededor del pozo. El pozo cuenta con acceso vehicular por una trocha carrozable hasta 30 m de distancia de la plataforma no habilitada del pozo de 30 m de radio.

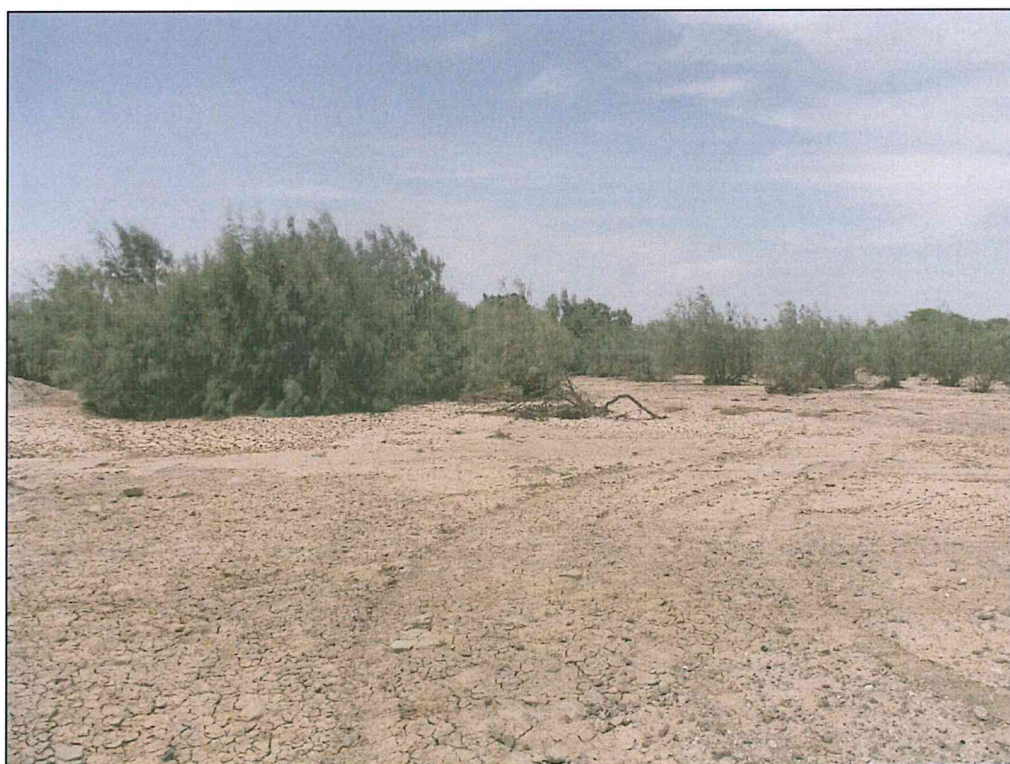
Fotografía N° 2. Vista del área evaluada en los alrededores del pozo T3385 que presenta fisiografía representada por lomas elevadas, con suelo gravoso, de relieve ondulado e irregular y con fuerte potencial de erosión.

13. El área evaluada se ubica en el cauce seco de un río, presentó fisiografía representada por la presencia de lomas elevadas al Sur del pozo. Se observó suelo arenoso y gravoso de relieve irregular, siendo un importante factor de erosión el viento, las actividades de extracción petrolera y eventualmente las lluvias. Se visualizó presencia de escasa vegetación natural característica dispersa y conformada por algunos árboles de herbáceas y pino silvestre que están distribuidos de manera dispersa en toda el área evaluada.

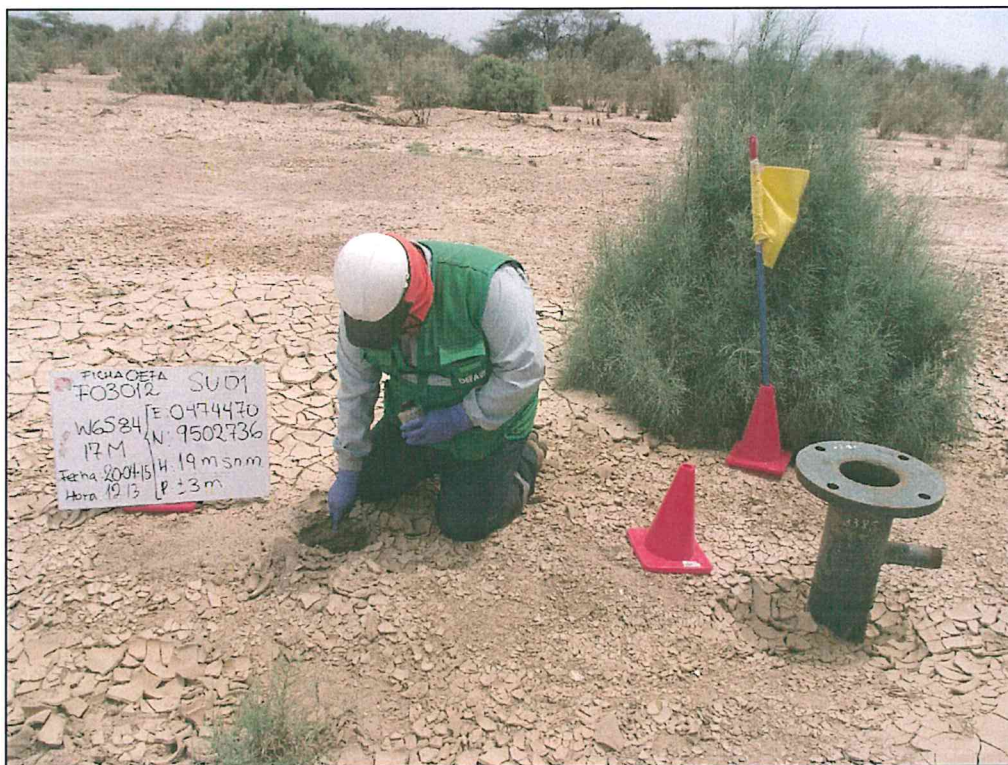
Fotografía N° 3. Toma de muestra de suelo en el punto F03012-SU01, ubicado a 1,2 m de distancia aproximadamente del Pozo T3385.

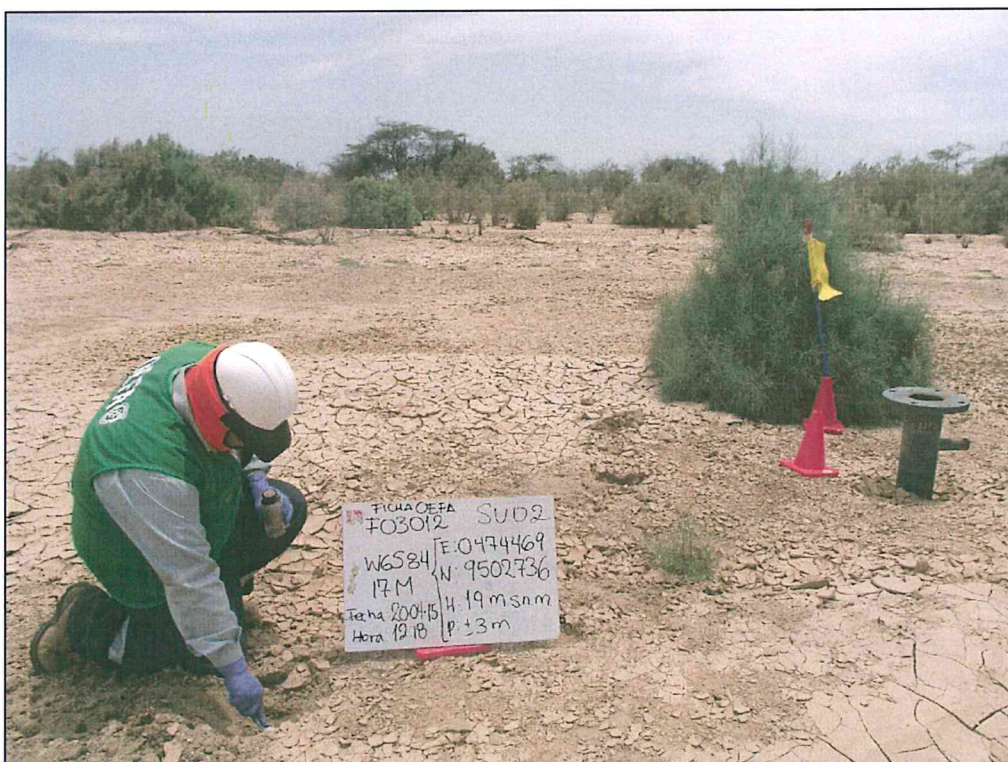
Fotografía N° 4. Toma de muestra de suelo en el punto F03012-SU02, ubicado a 3 m de distancia aproximadamente del Pozo T3385.

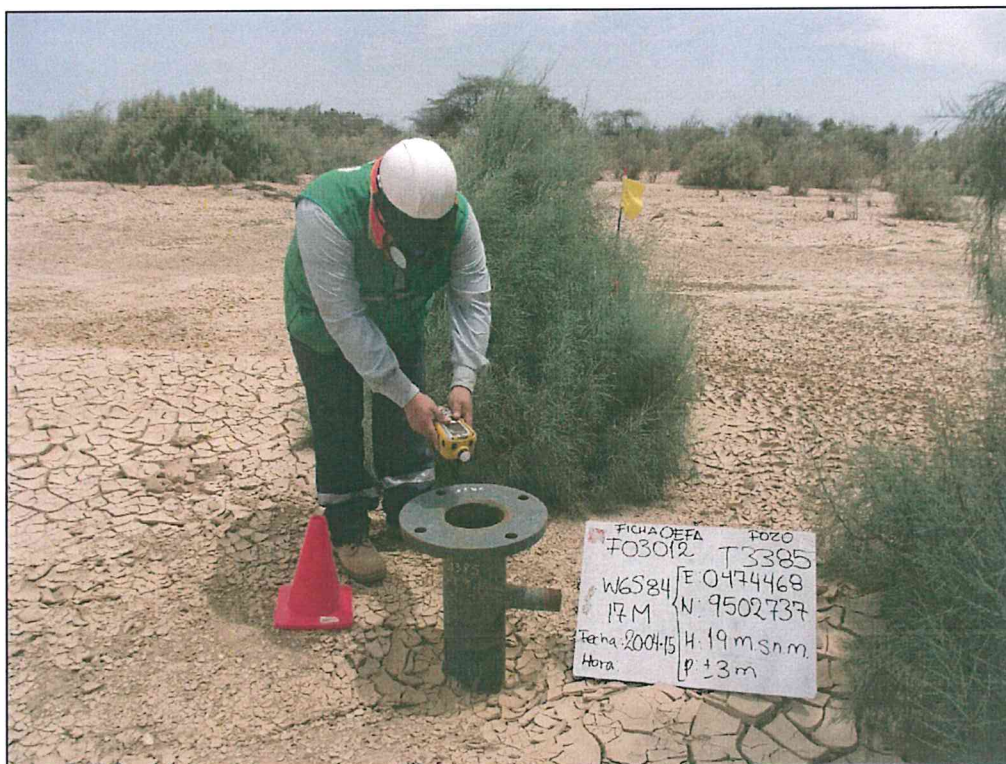
Fotografía N° 5. Medición en el punto F03012-EM01, ubicado en la fuente de emisión de la boca del Pozo T3385, en dos intervalos de 3 minutos.

27. Los resultados obtenidos en boca de pozo (F03012-EM01) no muestran la presencia de COVs ni muestra valores de Límite Inferior de Explosividad (LEL) evidenciando que no se detectaron emisiones gaseosas fugitivas provenientes del pozo; asimismo, los niveles de oxígeno en esta área fueron los normales (20,9%). Las concentraciones de H<sub>2</sub>S, no son consideradas relevantes debido a que no son cuantificadas en el promedio.

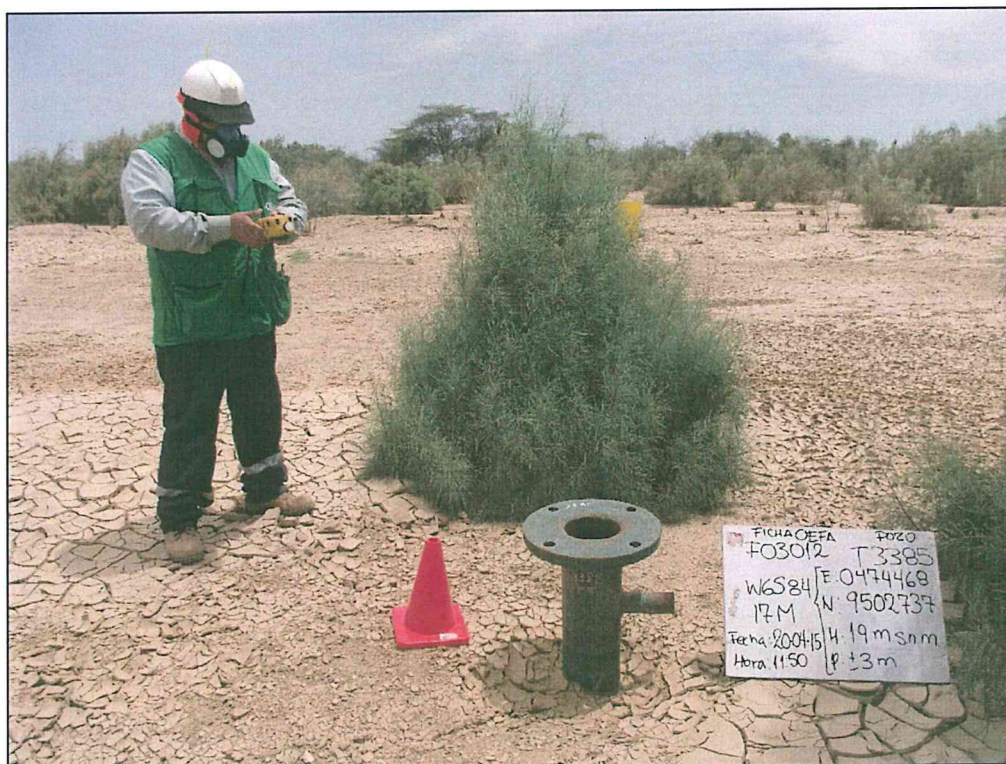
Fotografía N° 6. Mediciones en el punto F03012-VA01 alrededor del pozo T3385, en un radio de 1 m de distancia y con una duración de 5 minutos.

28. Los resultados obtenidos en los alrededores a la ubicación del pozo (F03012-VA01) muestran que no se detectó presencia de COVs, ni H<sub>2</sub>S; asimismo, los valores para el Límite Inferior de Explosividad (LEL) fue 0% y los niveles de oxígeno en esta área fueron los normales (20,9%), por lo que no presenta peligro de inflamabilidad.

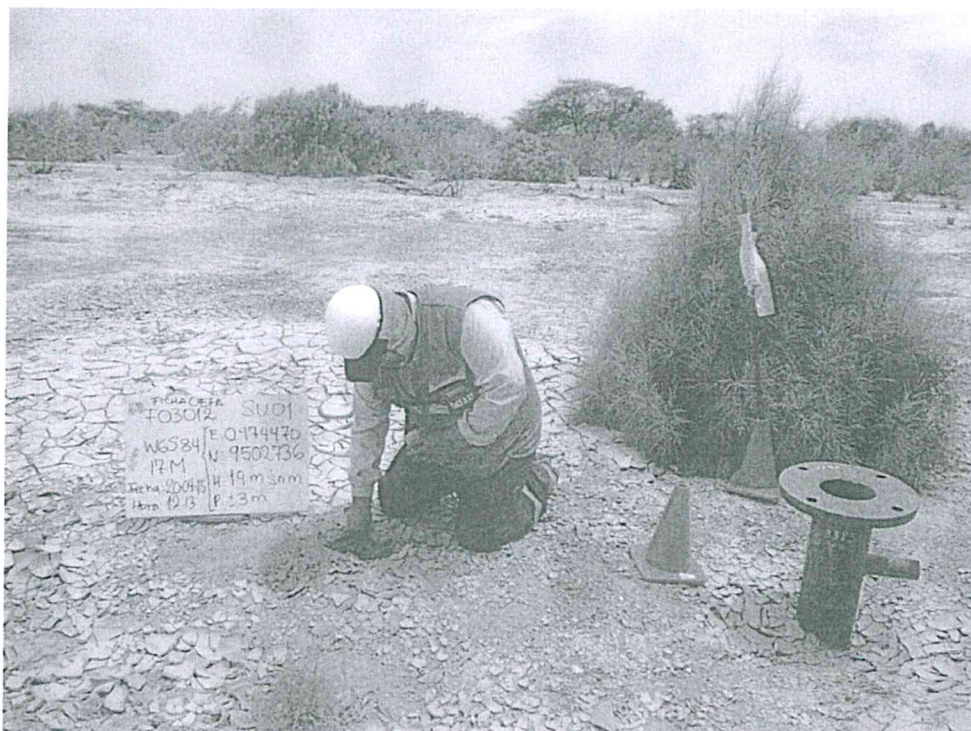
Fotografía N° 1. Toma de muestra de suelo en el punto F03012-SU01, ubicado a 1,2 m aproximadamente al oeste de la ubicación del pozo T3385

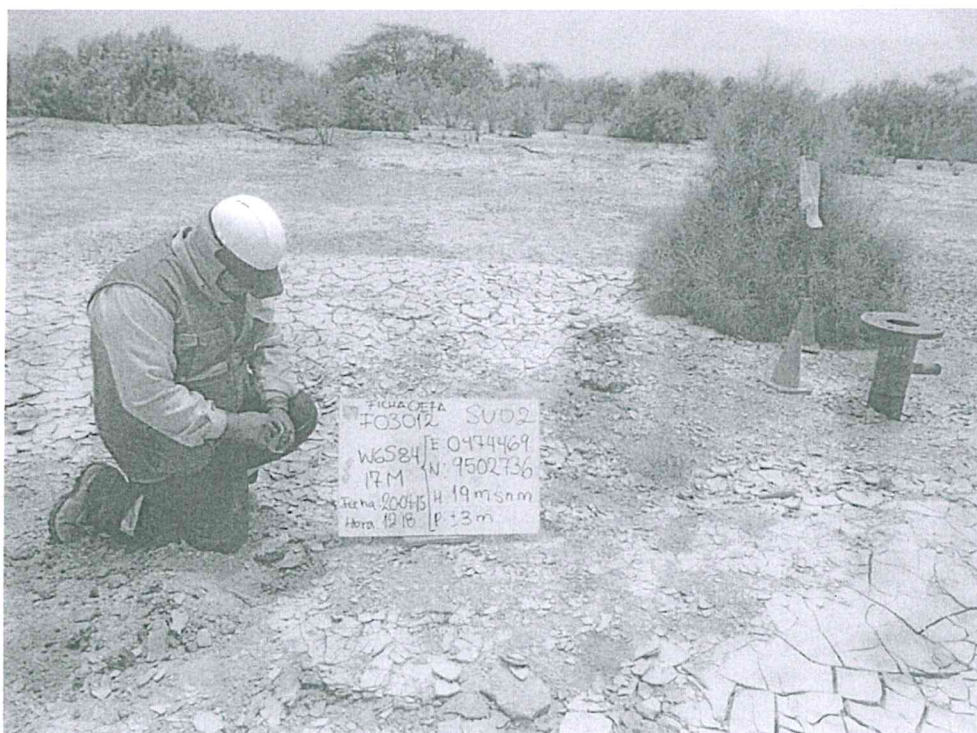
Fotografía N° 2. Toma de muestra de suelo en el punto F03012-SU02, ubicado a 3 m aproximadamente al suroeste de la ubicación del pozo T3385

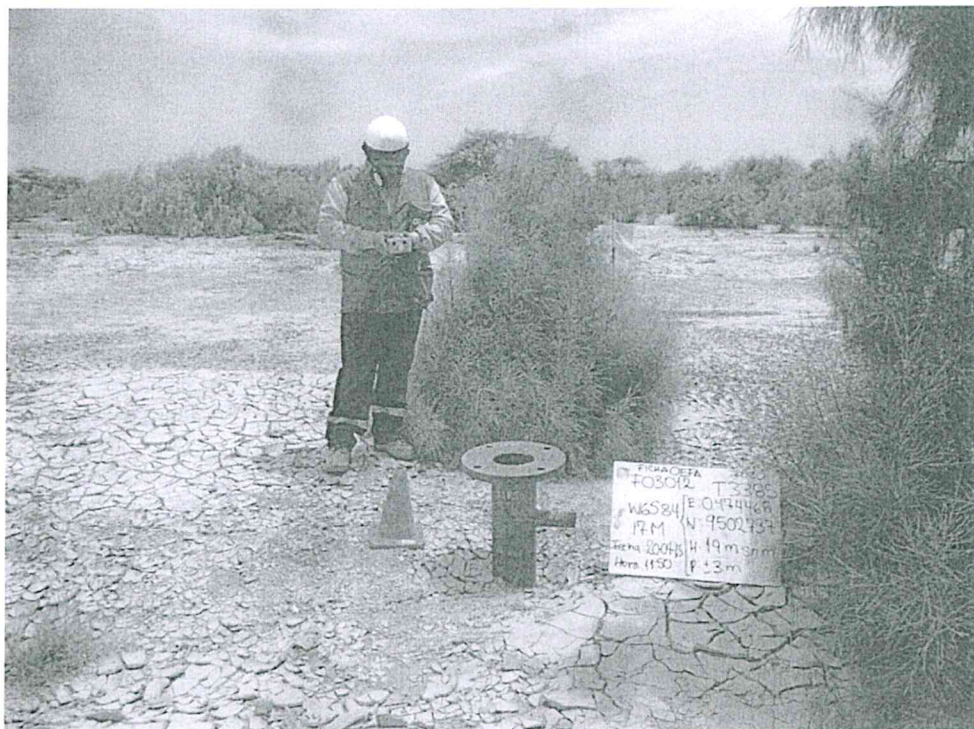
Fotografía N° 1. Mediciones en F03012-VA01, recorrido en el área circundante alrededor del Pozo T3385.

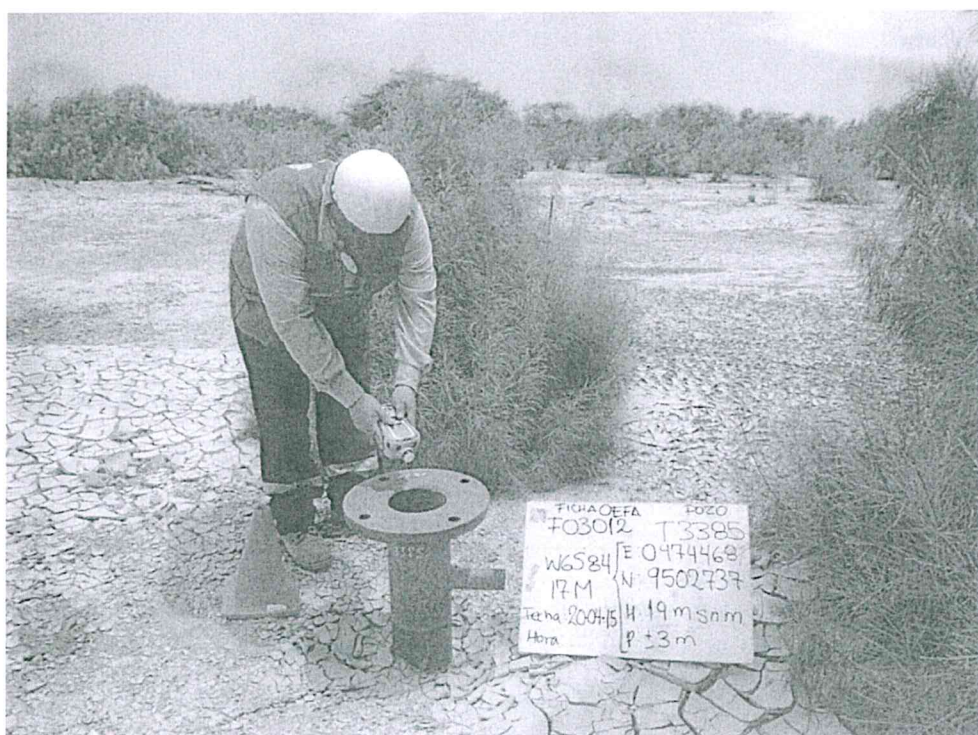
Fotografía N° 2. Medición en el punto F03012-EM01, ubicado en la boca del Pozo T3385.

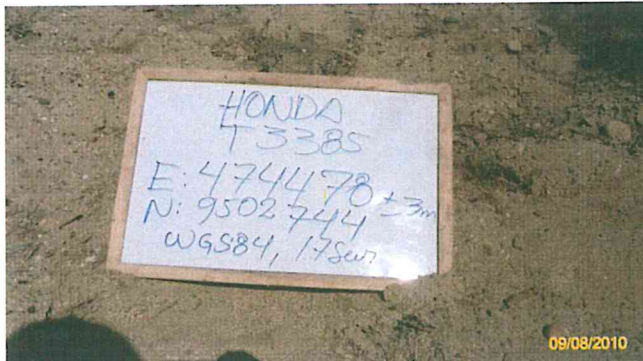
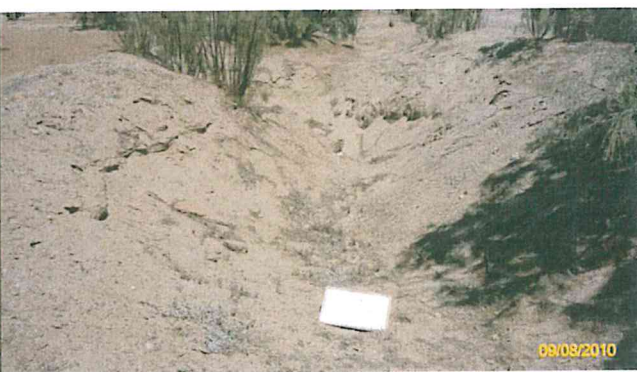
| No se identifico pozo (NO UBICADO). Se ubicó las coordenadas UTM en una zanja. No se aprecia suelo impregnado con hidrocarburos , no se percibe venteo, pero si residuos sólidos circundantes al mismo (bloques de concreto). | | | | |
| Inadecuado abandono del pozo | | | | |
