**INFORME N° 0336 - 2015-OEFA/DE-SDCA-CIPASH**

**ASUNTO** : Identificación de pasivo ambiental del subsector hidrocarburos con código de Ficha OEFA F02160, ubicado en el Lote VII/VI (ex Lote VII), en el distrito La Brea de la provincia Talara del departamento de Piura.

1. El presente Informe tiene por objeto comunicar que el pozo mal abandonado (con código PERUPETRO T\_362) es un pasivo ambiental del subsector hidrocarburos, identificado con código de Ficha OEFA F02160. Este pasivo ambiental se encuentra ubicado en el Lote VII/VI (ex Lote VII), en el distrito La Brea de la provincia Talara del departamento de Piura, el cual fue verificado en campo el 16 de septiembre de 2014.

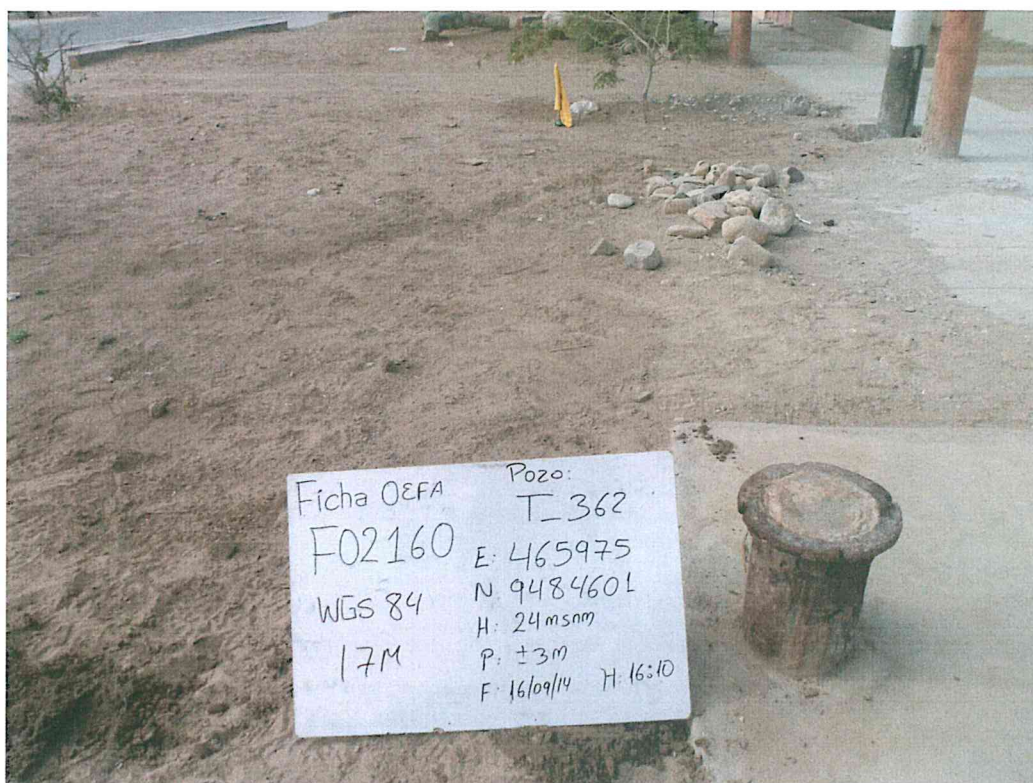
14. En la visita de campo realizada por el OEFA, el 16 de septiembre de 2014, se ubicó un pozo inactivo en una intersección de las avenidas del distrito La Brea que cuenta con acceso vehicular. Se observó casing corroído de aproximadamente 7 plg de diámetro que en su interior se encuentra cementado superficialmente, por lo que posiblemente no presenta condiciones que asegure su hermetismo, el pozo sobresale aproximadamente 0,3 m del nivel de la superficie del suelo. No se visualizó afloramiento superficial de líquidos, ni se percibió emisiones gaseosas provenientes del pozo (ver anexos 1 y 2).

Fotografía N° 1. Se observa casing corroído.

El Pozo inactivo se encuentra en una intersección de las avenidas del distrito La Brea que cuenta con acceso vehicular. Se observa casing corroído de aproximadamente 7 plg de diámetro que en su interior se encuentra cementado superficialmente, por lo que posiblemente no presenta condiciones que asegure su hermetismo, el pozo sobresale aproximadamente 0,3 m del nivel de la superficie del suelo. No se visualiza afloramiento superficial de líquido, ni se percibe emisiones gaseosas provenientes del pozo.

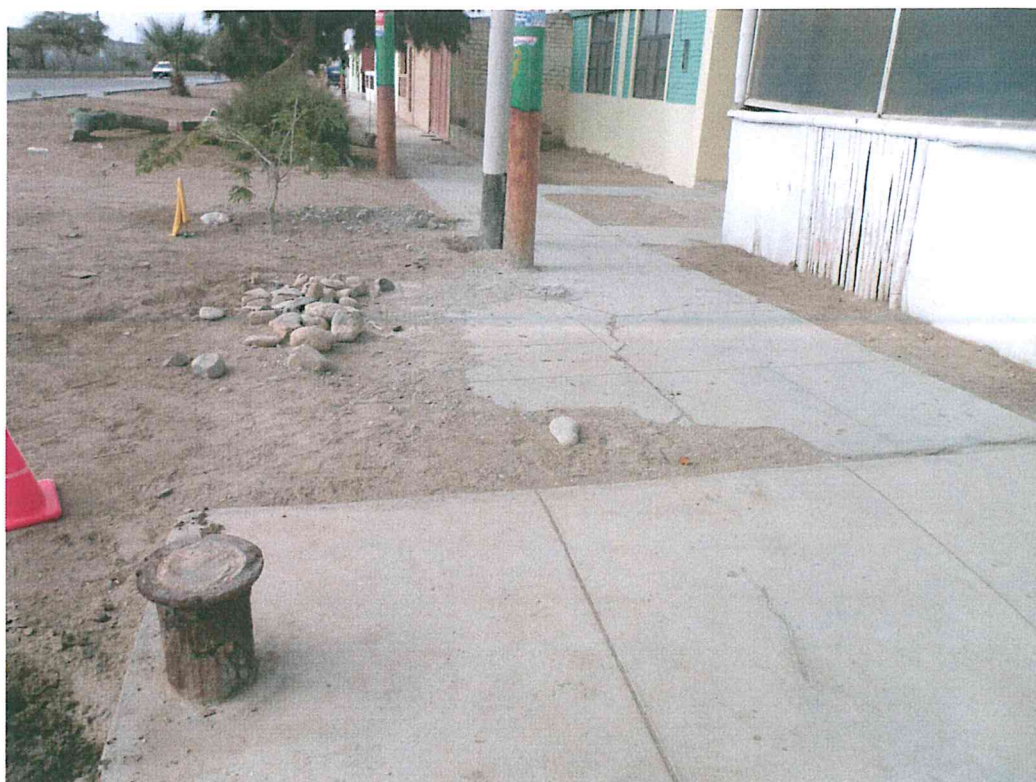
13. El área evaluada donde se ubica el pozo, se encuentra adyacente a las viviendas del distrito La Brea. Se observa viviendas en los alrededores del pozo y a 10 m de la carretera principal del distrito.

Fotografía N° 2. Vista panorámica de la ubicación del Pozo T\_362, se encuentra adyacente a las viviendas del distrito La Brea. Se observa viviendas en los alrededores del pozo y a 10 m de la carretera principal del distrito.

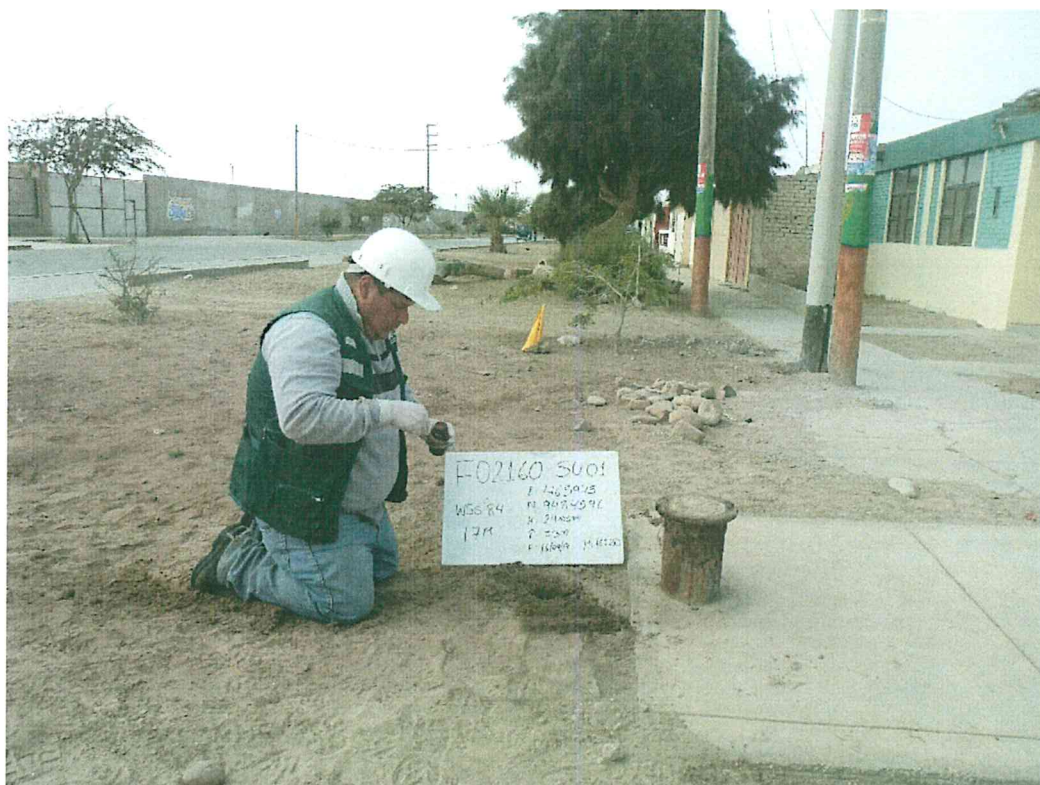
Fotografía N° 3. Toma de muestra en el punto F02160-SU01, ubicado a 1 m aproximadamente, al este del Pozo T\_362.

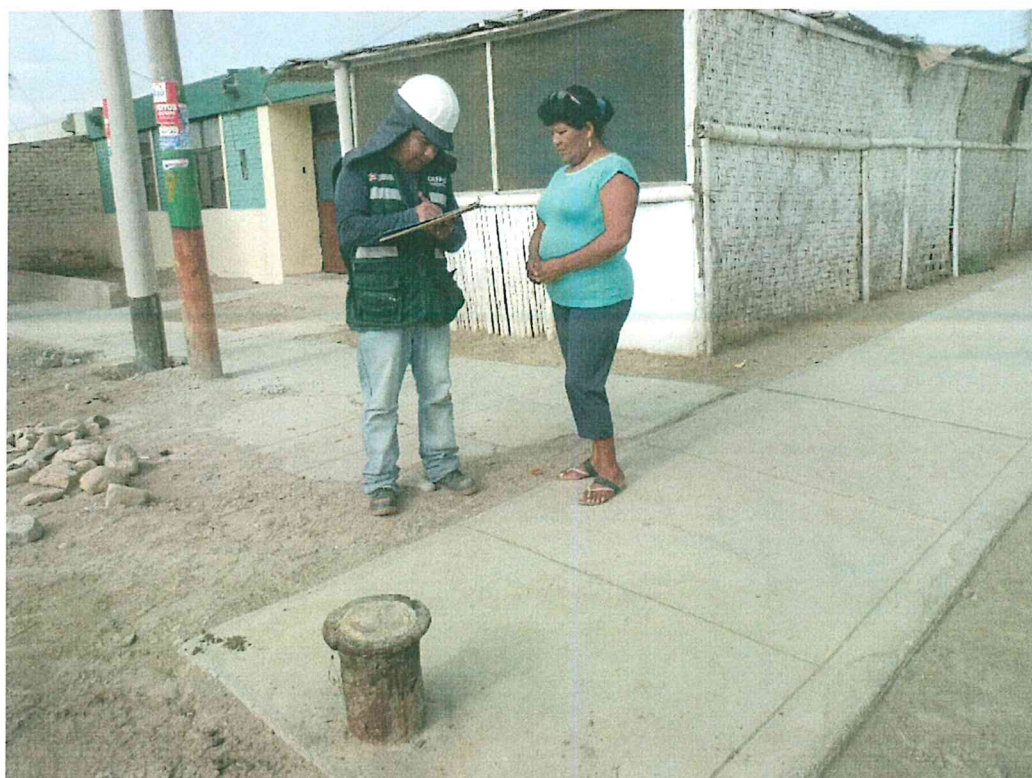
Fotografía N° 4. Con la presencia de la Sra. Violeta Olaya Prieto, realizando el acta de verificación e información del pozo.

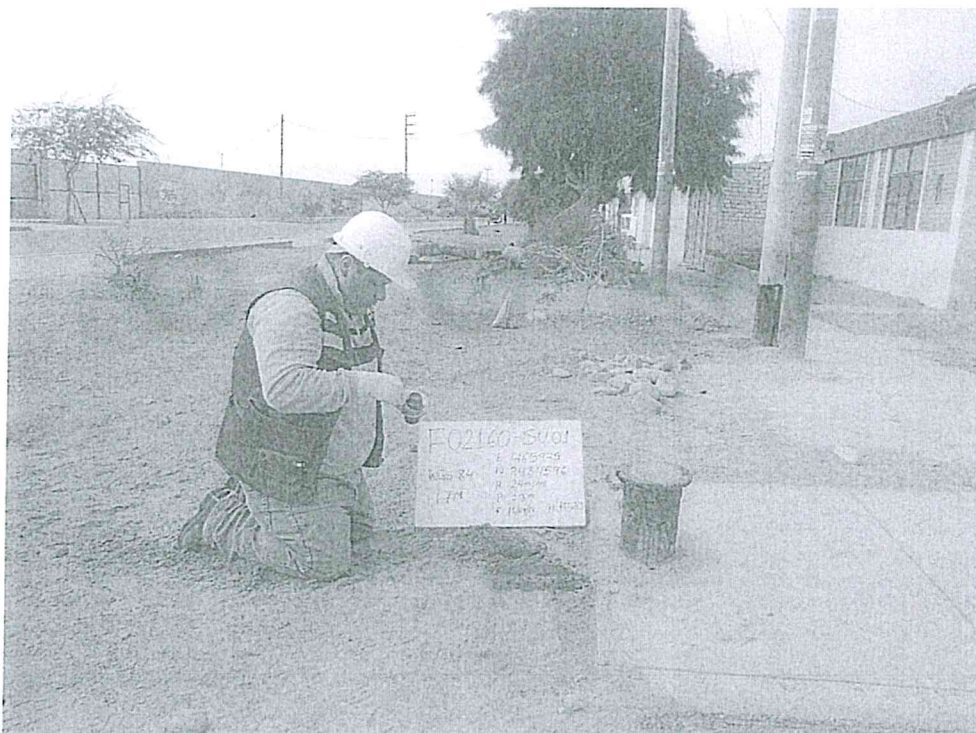
Fotografía N° 1. Toma de muestra de suelo en el punto F02160-SU01, ubicado a 1 m aproximadamente, al este del Pozo T\_362.

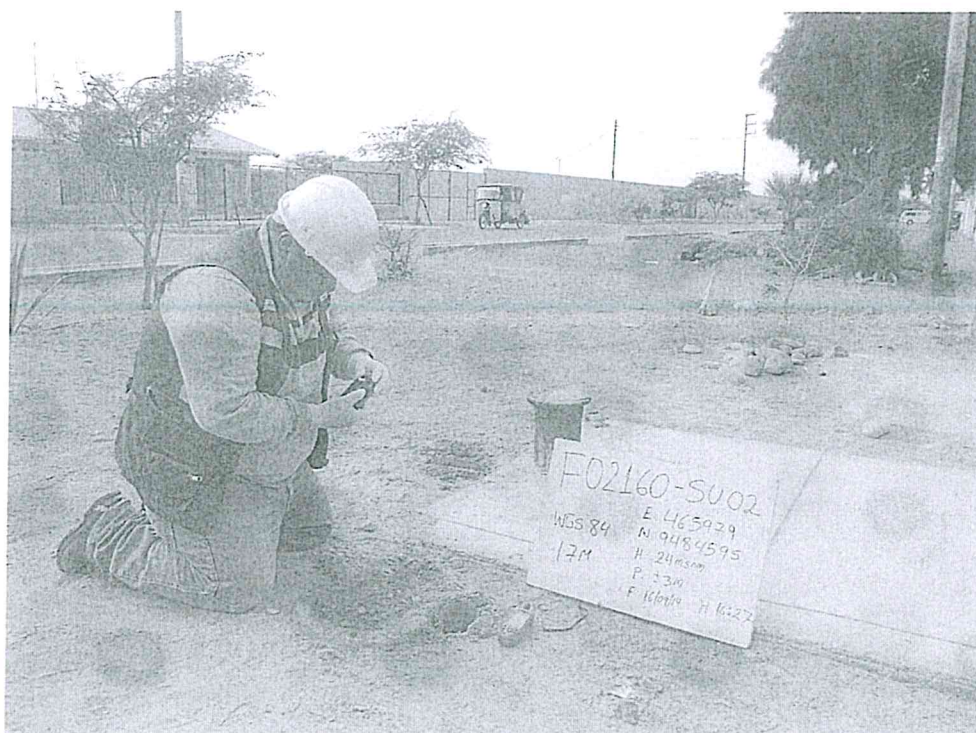
Fotografía N° 2. Toma de muestra de suelo en el punto F02160-SU02, ubicado a 1,4 m aproximadamente, al sur del Pozo T\_362.

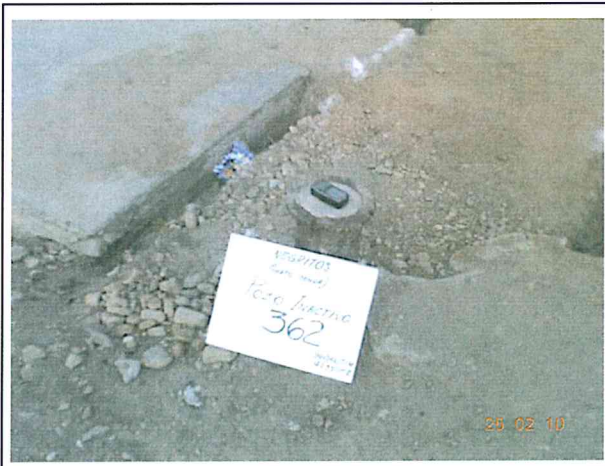
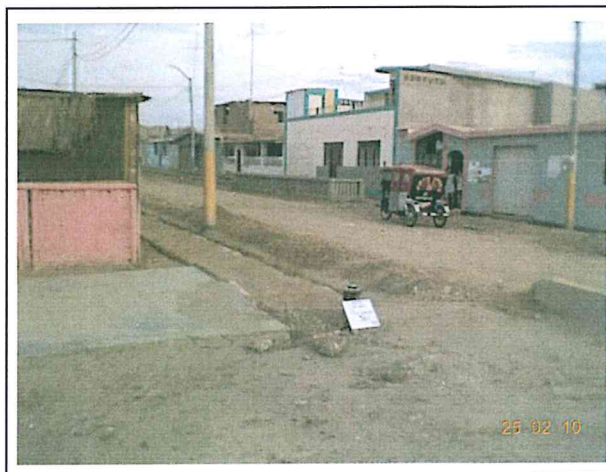
**3. REGISTRO FOTOGRÁFICO**

Pozo inactivo, tubería descubierta y oxidada. Se encuentra en la esquina de la avenida Jose Galvez y calle S/N.

Inadecuado abandono de pozo.
