**INFORME N° 264 - 2014-OEFA/DE-SDCA**

ASUNTO : Identificación de pasivo ambiental del subsector hidrocarburos con código de Ficha OEFA F01439, ubicado en el Lote VII/VI (ex Lote VII), en el distrito de La Brea de la provincia Talara del departamento de Piura.

1. El presente Informe tiene por objeto comunicar que el pozo mal abandonado (con código PERUPETRO T1013) y el suelo contaminado circundante a él, constituyen un pasivo ambiental del subsector hidrocarburos, identificado con código de Ficha OEFA F01439. Este pasivo ambiental se encuentra ubicado en el distrito de La Brea de la provincia de Talara del departamento de Piura, el cual fue verificado en campo el 04 de julio de 2014.

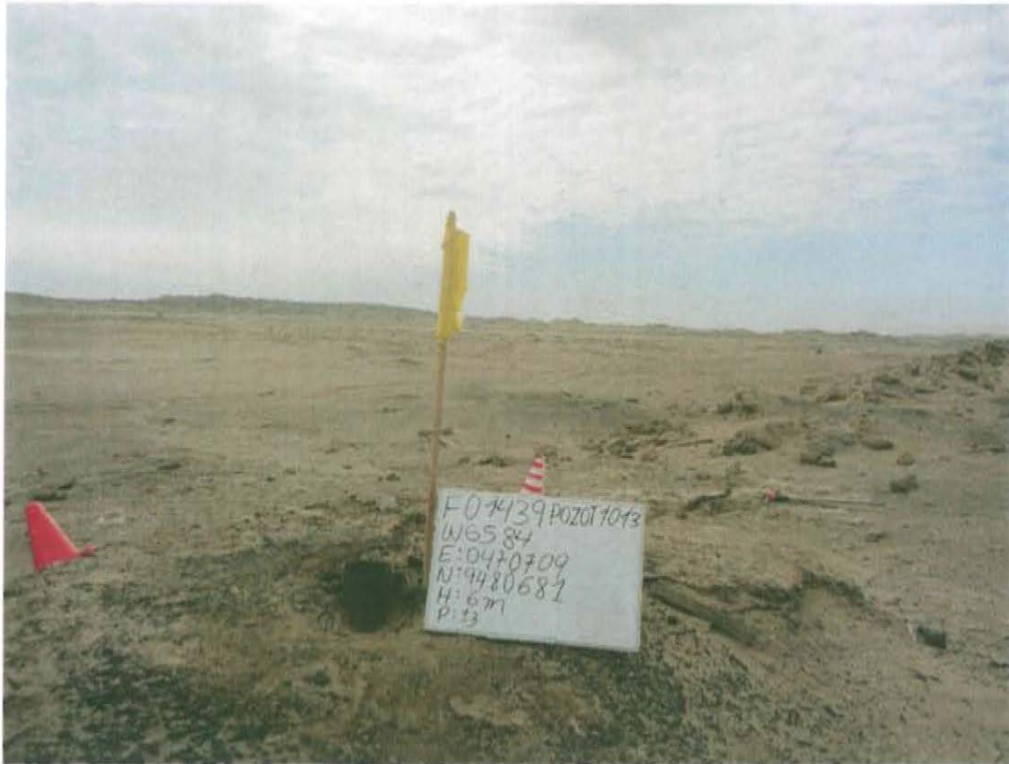
Fotografía N° 1. Pozo mal abandonado con casing corroído perteneciente a la ficha F01013 que sobresale 0,16 m sobre la superficie del suelo.

16. En ese sentido, de la revisión documentaria y evaluación in situ se tiene que el pozo se encuentra mal abandonado, toda vez que no se encuentra herméticamente cerrado ni en condiciones seguras para el abandono, conforme se establece el Artículo 2° del Decreto Supremo N° 032-2004-EM - Reglamento de las Actividades de Exploración y Explotación de Hidrocarburos<sup>6</sup>. Además de presentar suelo contaminado con hidrocarburos en el área circundante al pozo.

42. Sobre la base de las consideraciones expuestas, es posible formular las siguientes conclusiones:
- (i) El pozo identificado con código PERUPETRO T1013, califica como un pozo mal abandonado que no se encuentra herméticamente cerrado ni en condiciones seguras, de conformidad con lo establecido en el Artículo 2° del Decreto Supremo N° 032-2004-EM - Reglamento de las Actividades de Exploración y Explotación de Hidrocarburos.

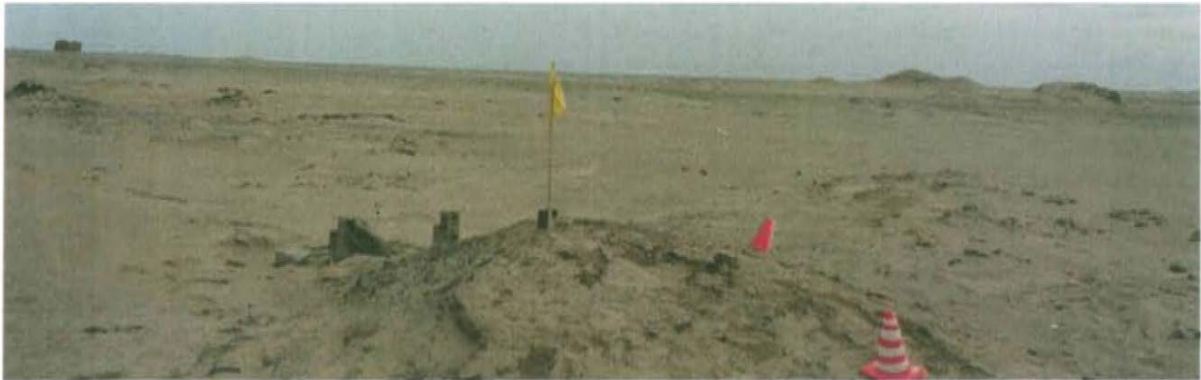
Fotografía N° 2. Vista panorámica de pozo T1439 en el que se aprecian lomas y colinas en la zona evaluada.

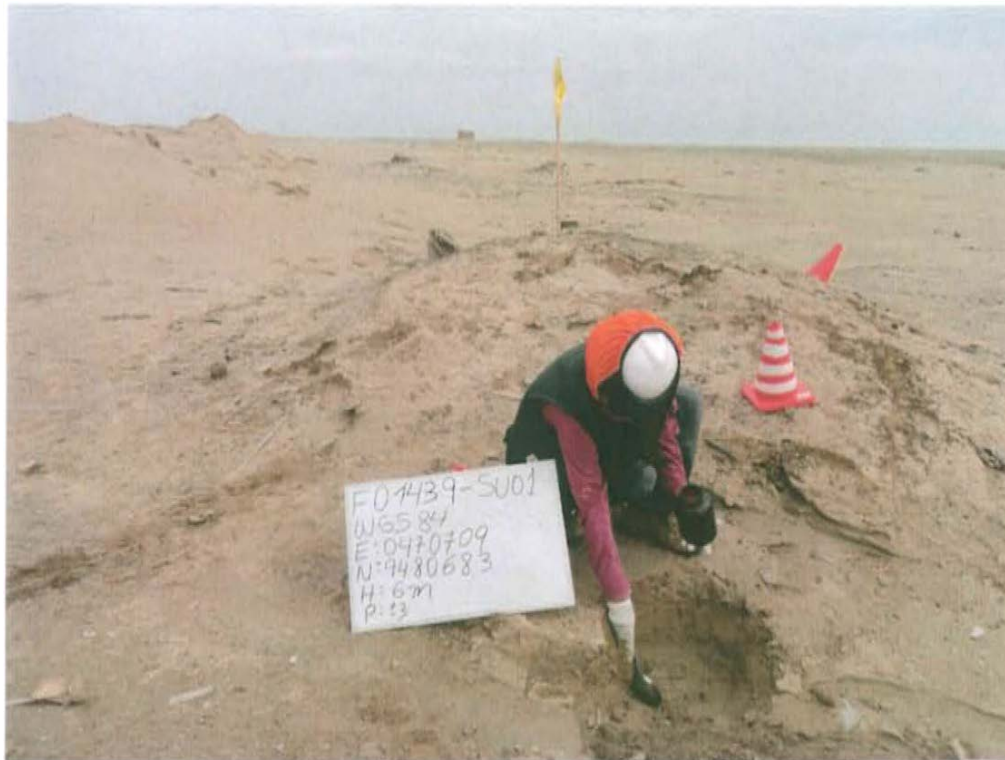
Fotografía N° 3. Recojo de la primera muestra de suelo F01439-SU01 realizado a 5 m del pozo.

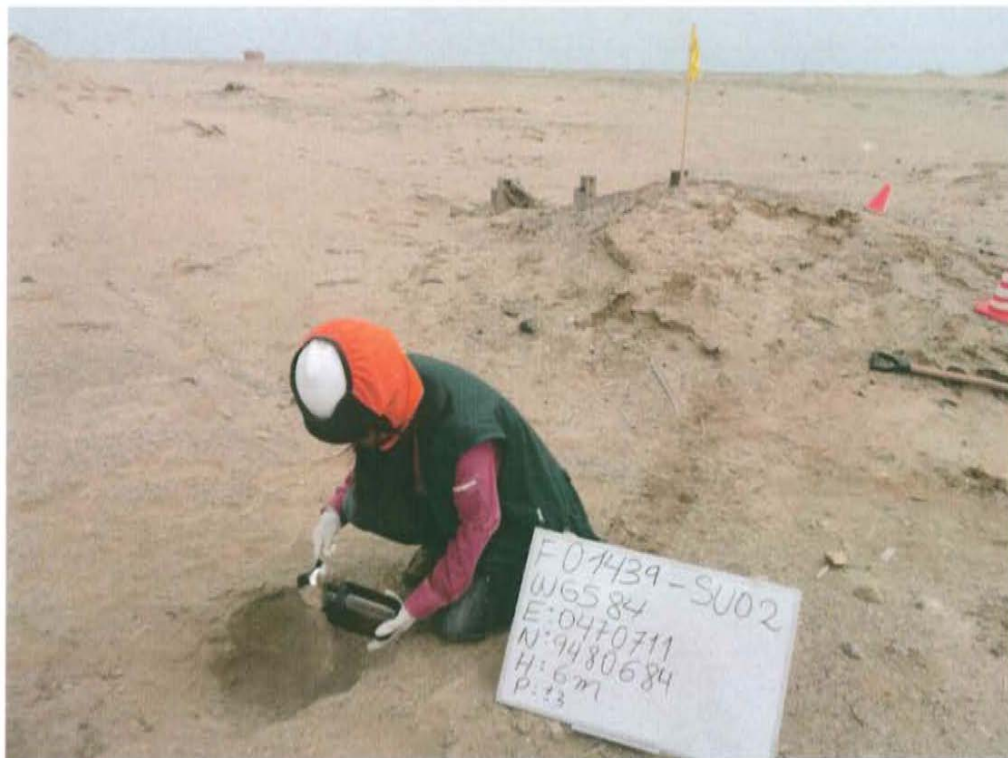
Fotografía N° 4. Recojo de la segunda muestra de suelo F01439-SU02 en área donde se presume la presencia de residuos de hidrocarburo, a 7 m del pozo.

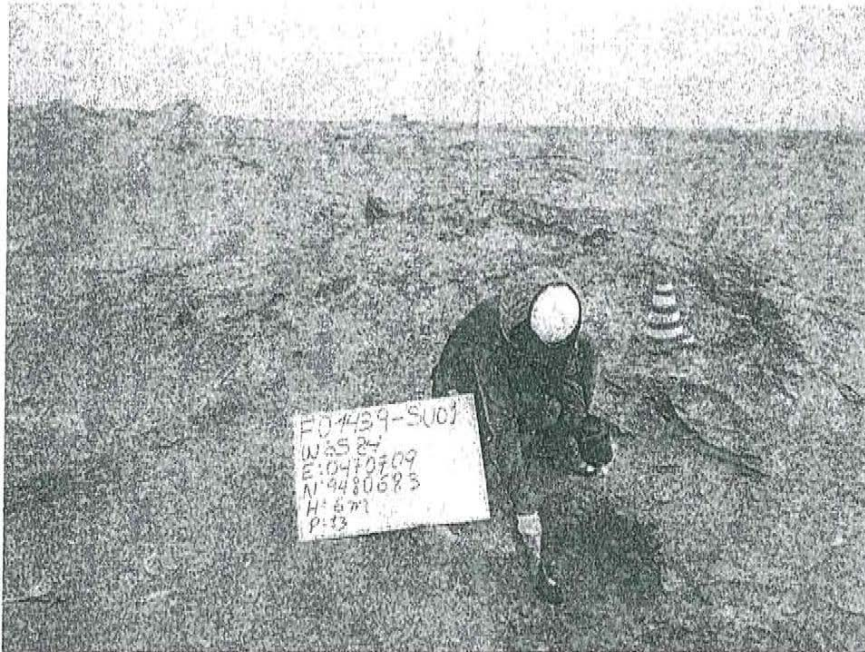
Fotografía N° 1. Toma de muestra de suelo en el punto F01439-SU01, ubicado a 5 m aproximadamente al noreste del Pozo T1013.

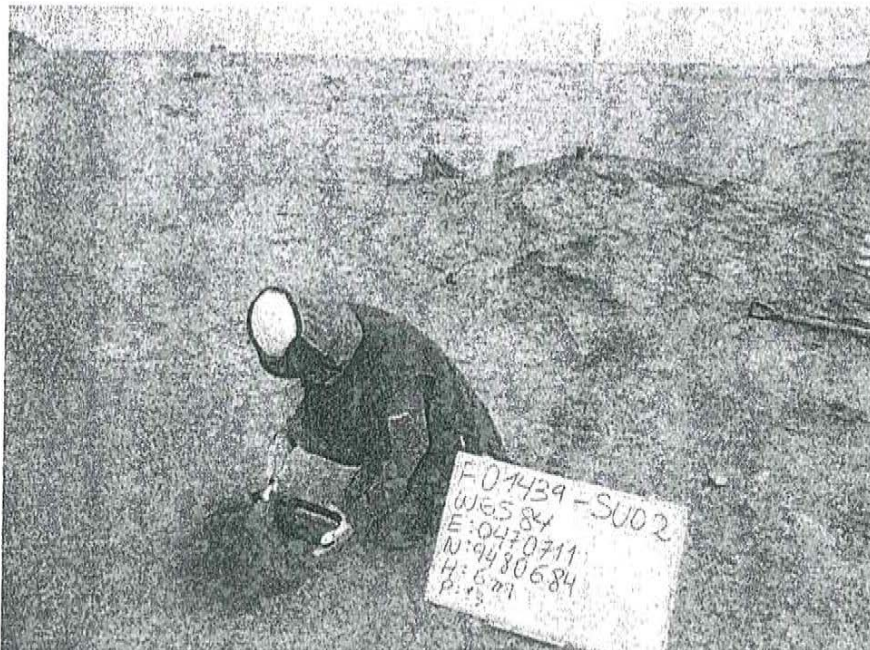
Fotografía N° 2. Toma de muestra de suelo en el punto F01439 SU02, ubicado a 7 m aproximadamente al noreste del Pozo T1013.

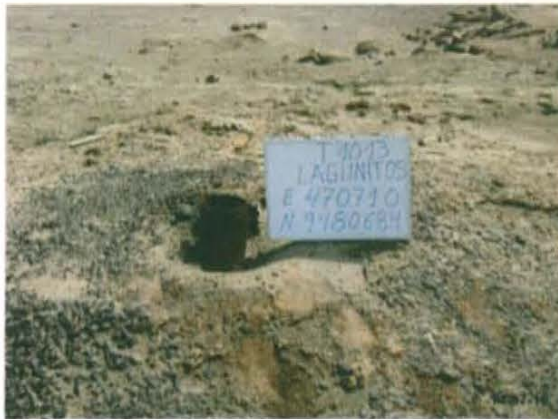
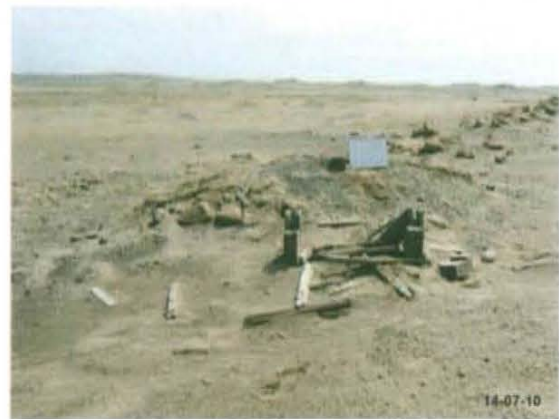
**3. REGISTRO FOTOGRÁFICO**

**Descripción de los Componentes existentes del Pozo:** El pozo cuenta con casing de superficie (corroído), sin plataforma.

**4. CAUSA / ORIGEN**
*Inadecuado abandono del pozo*
**5. TIPOS DE PASIVOS AMBIENTALES (Marque con X el que corresponda).**
