INFORME N° 357 - 2014-OEFA/DE-SDCA-CIPASH

ASUNTO : Identificación de pasivo ambiental del subsector hidrocarburos con código de Ficha OEFA F01490, ubicado en el Lote VII/VI (ex Lote VII), en el distrito de La Brea de la provincia Talara del departamento de Piura.

III. IDENTIFICACIÓN DE PASIVO AMBIENTAL DEL SUBSECTOR HIDROCARBUROS CON CÓDIGO DE FICHA OEFA F01490

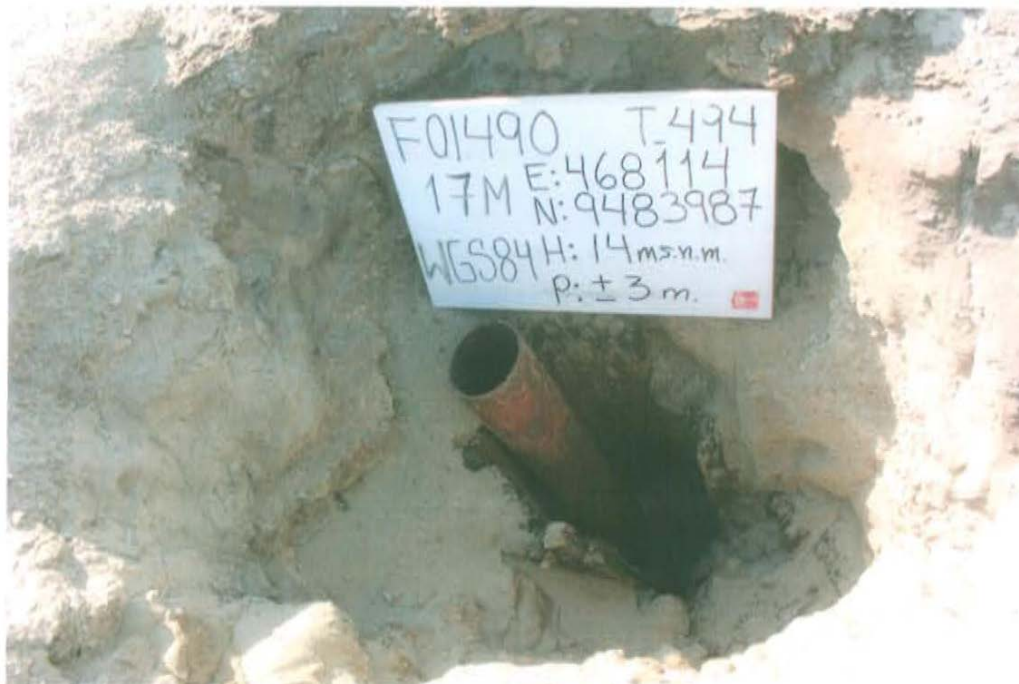
14. Durante la evaluación in situ realizada por el OEFA el 7 de agosto de 2014 se observó un pozo inactivo, el cual no cuenta con terraplén habilitado ni acceso vehicular, presenta casing de aproximadamente 5½ pulgadas de diámetro, cortado y corroído que sobresale 0,25 m aproximadamente sobre el nivel de la superficie del suelo, no cuenta con elementos de cierre por lo que se encuentra abierto al ambiente y se encuentra dentro de un hoyo de aproximadamente 1,3 m de diámetro y 0,7 m de profundidad. Sin embargo, no se percibió emisiones gaseosas provenientes del pozo ni se observó afloramiento superficial de líquidos (ver anexos 1, 2 y 3).

Fotografía N° 1. Pozo T_494, presenta casing cortado y corroído dentro de un hoyo de 0,7 m de profundidad.

16. En ese sentido, de la revisión de los antecedentes y las observaciones en campo se tiene que el pozo se encuentra mal abandonado, toda vez que no se encuentra herméticamente cerrado ni en condiciones seguras para el abandono, conforme se establece en el Decreto Supremo N° 032-2004-EM - Reglamento de las Actividades de Exploración y Explotación de Hidrocarburos⁶. Además de presentar suelo contaminado con hidrocarburos.

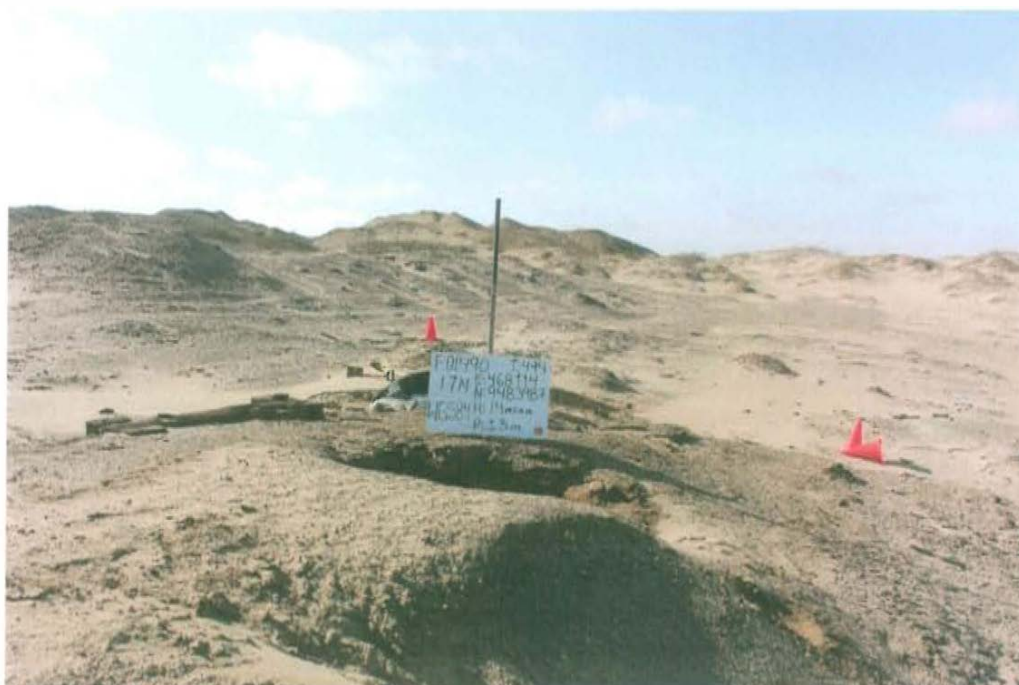
13. El área evaluada se encuentra en una zona desértica de bosque seco, presenta un paisaje caracterizado por planicies, microtopografía plana y suelo susceptible a la erosión eólica, de escasa precipitación y ausencia de escorrentías superficiales, salvo esporádicamente en tiempo de lluvia.

Fotografía N° 2. El área evaluada se encuentra en una zona desértica y presenta un paisaje caracterizado por planicies.

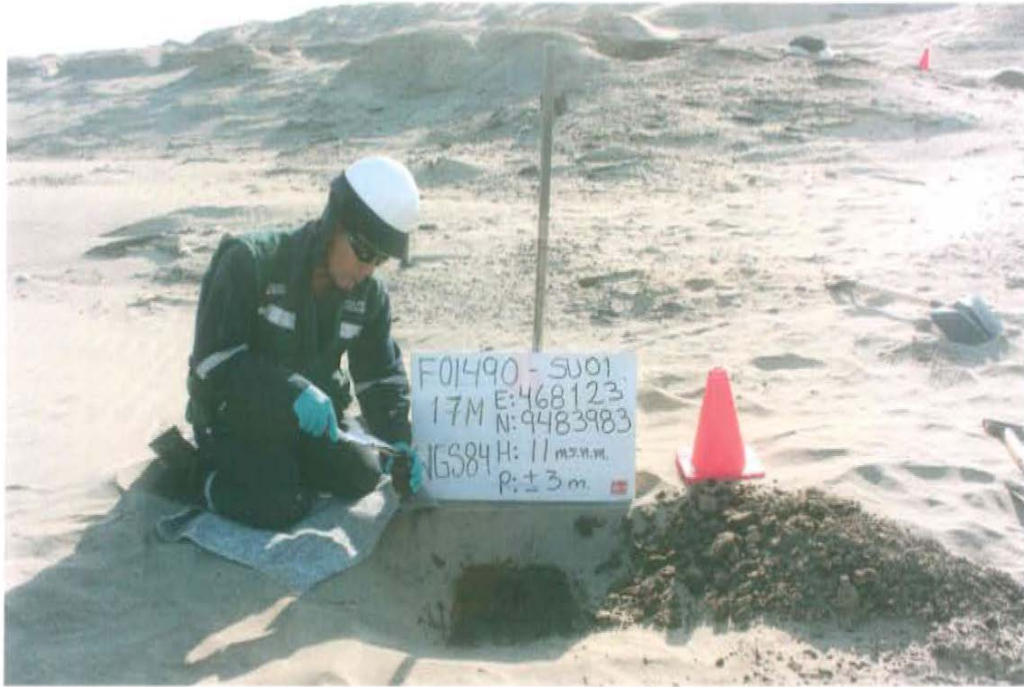
Fotografía N° 3. Toma de muestra de suelo en el punto F01490-SU01.

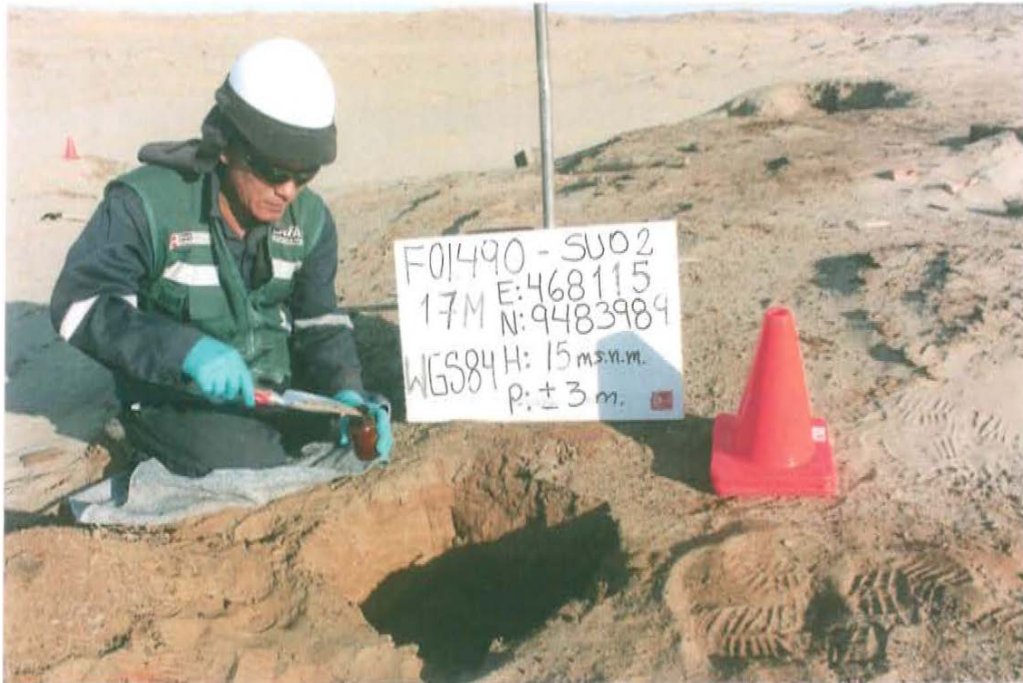
Fotografía N° 4. Toma de muestra de suelo en el punto F01490-SU02.

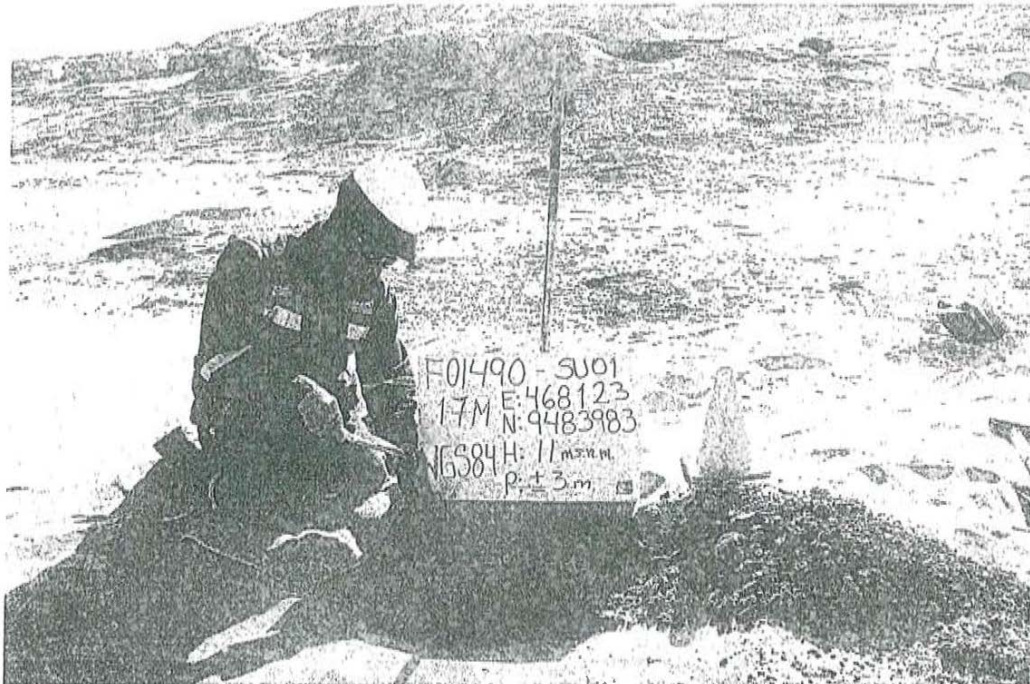
Fotografía N° 1. Toma de muestra de suelo en el punto F01490-SU01, aproximadamente a 10 m al Este del Pozo T_494 y a una profundidad de 0,25 m a 0,35 m de la superficie del suelo.

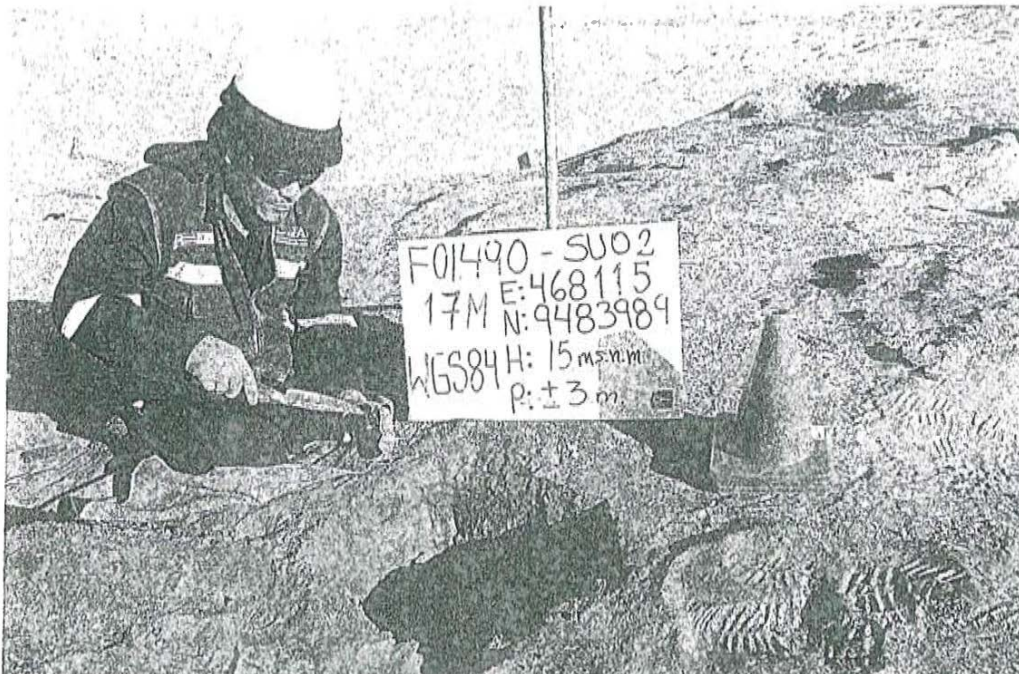
Fotografía N° 2. Toma de muestra de suelo en el punto F01490-SU02, aproximadamente a 3 m al Norte del Pozo T_494 y a una profundidad de 0,20 m a 0,30 m de la superficie del suelo.

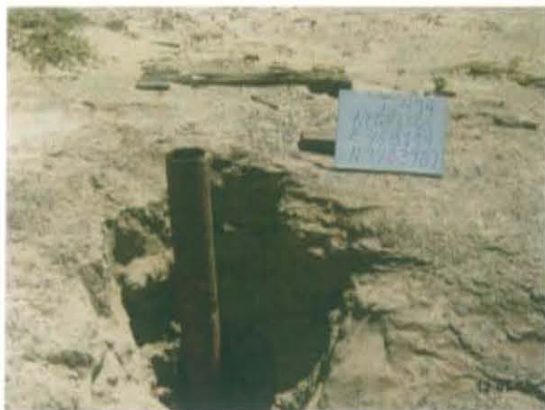
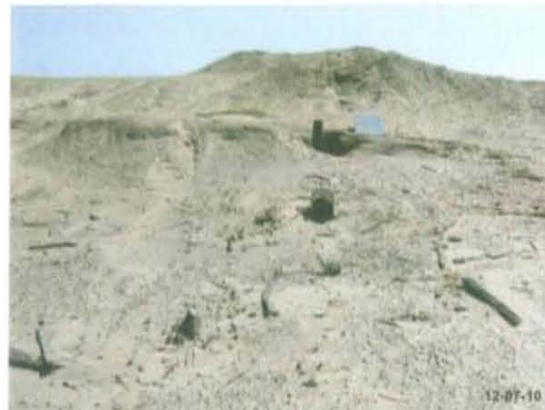
3. REGISTRO FOTOGRÁFICO

Inadecuado abandono del pozo
