**INFORME N° 496 - 2015-OEFA/DE-SDCA-CIPASH**

**ASUNTO :** Identificación de pasivo ambiental del subsector hidrocarburos  
con código de Ficha OEFA F00610, ubicado en el Lote VII/VI (ex  
Lote VI) en el distrito de La Brea de la provincia Talara del  
departamento de Piura.

1. El presente Informe tiene por objeto comunicar que el pozo mal abandonado (con código PERUPETRO T2817) constituye un pasivo ambiental del subsector hidrocarburos, identificado con código de Ficha OEFA F00610. Este pasivo ambiental se encuentra ubicado en el Lote VII/VI (ex Lote VII) en el distrito de La Brea de la provincia Talara del departamento de Piura, el cual fue verificado en campo el 23 de julio del 2013.

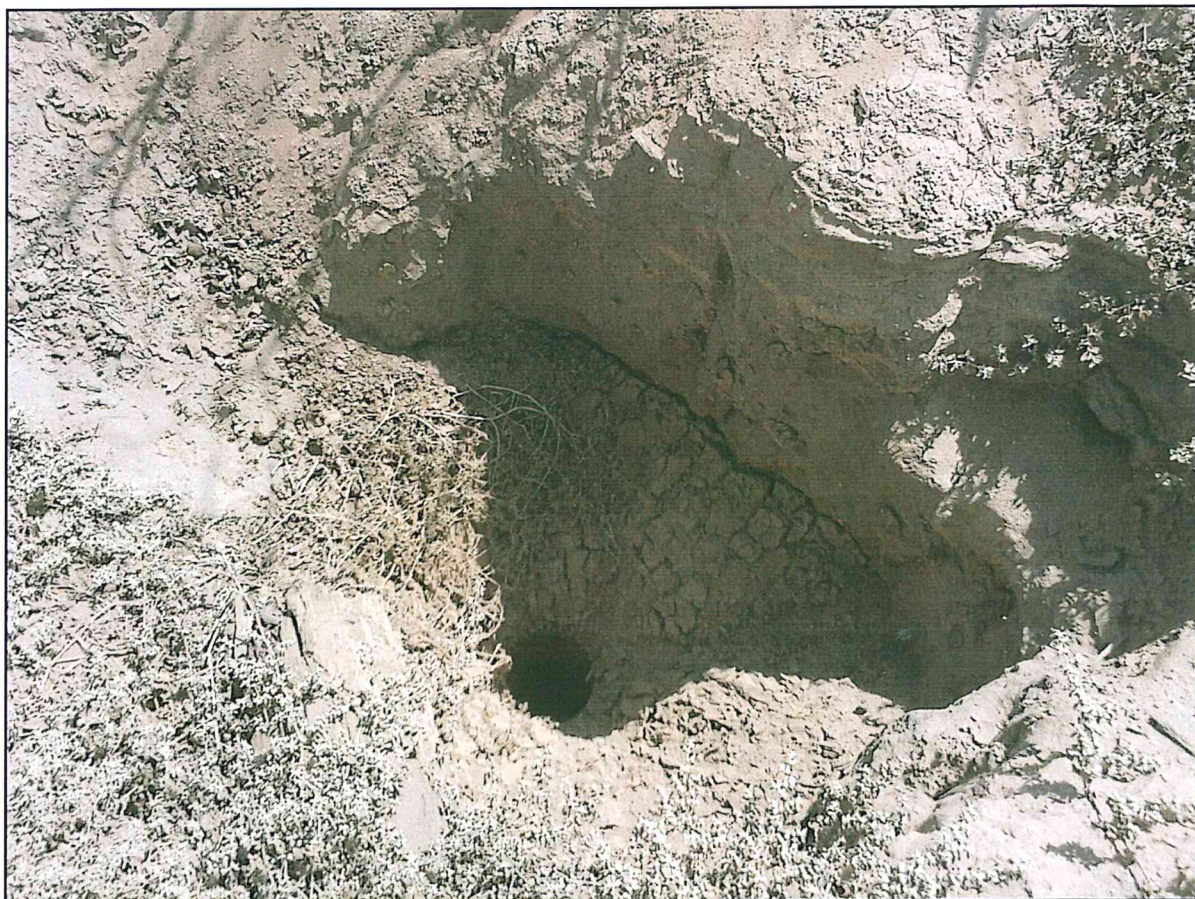
Fotografía N° 1. Se ubicó el pozo en una pequeña excavación, en donde se observa el casing cortado, sin ningún elemento de cierre que asegure su hermetismo.

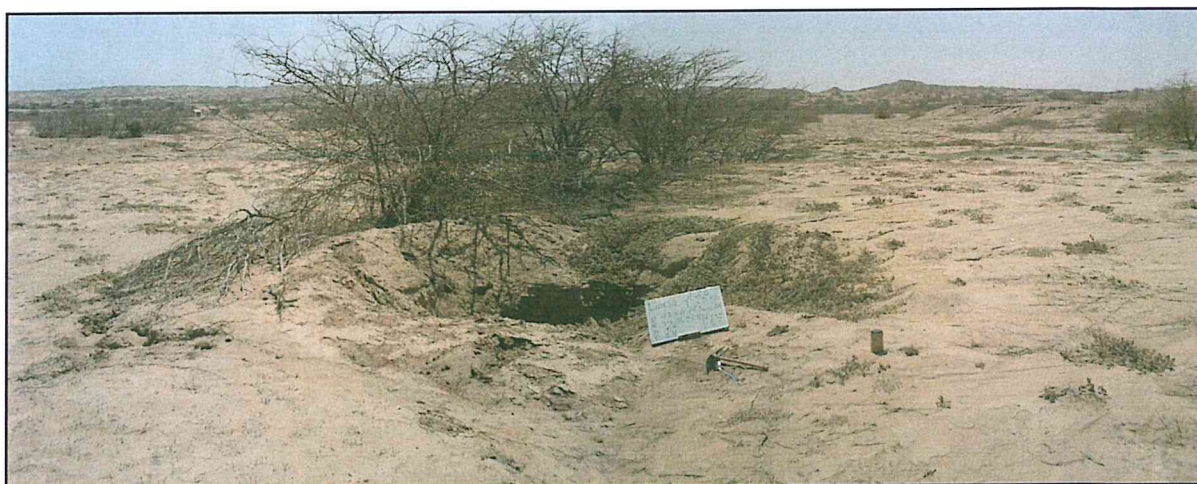
Fotografía N° 2. Vista de los alrededores del pozo. Se observa el terraplén inhabilitado, con signos de erosión y escorrentía superficial.

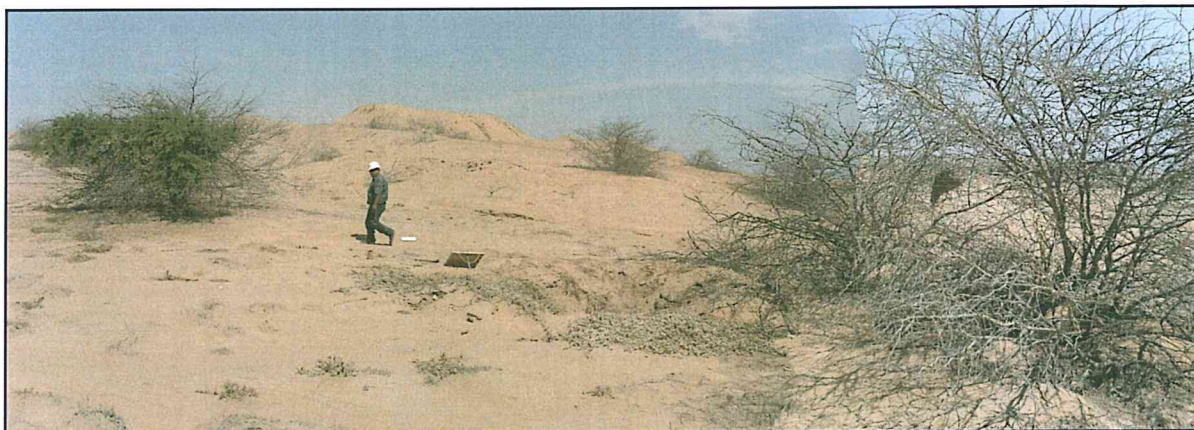
Fotografía N° 3. Vista de alrededores del pozo desde otro ángulo. Se observa la presencia de vegetación.

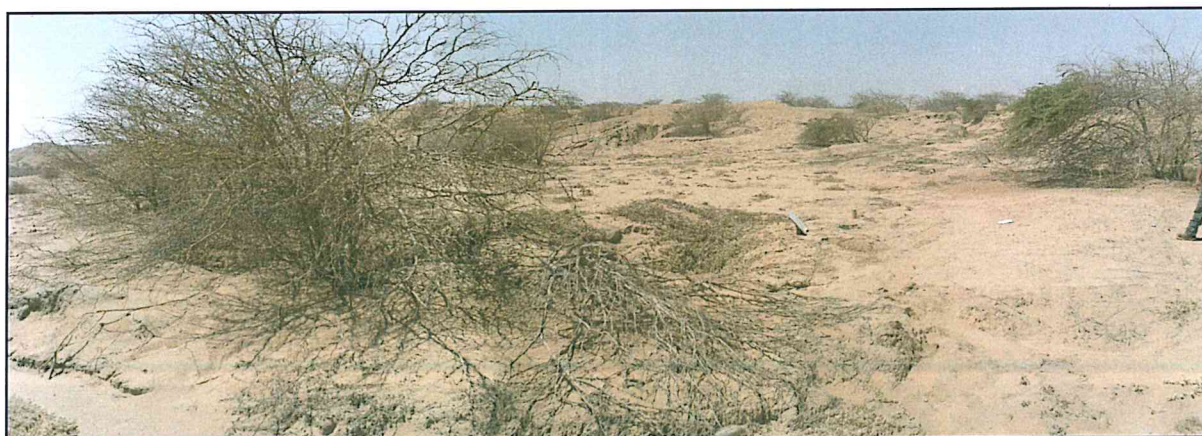
Fotografía N° 4. Vista de alrededores del pozo desde otro ángulo.

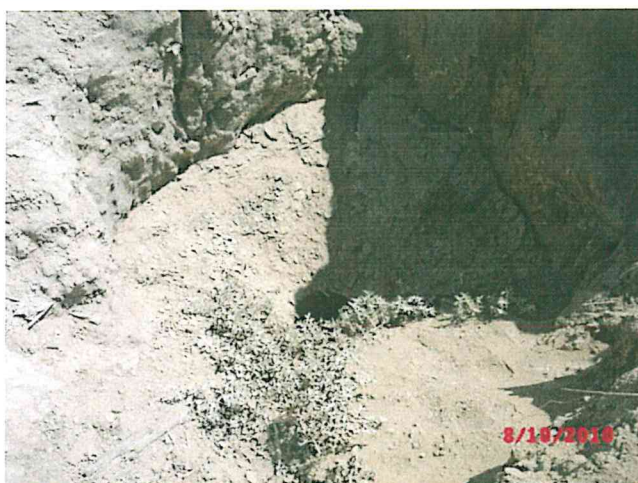
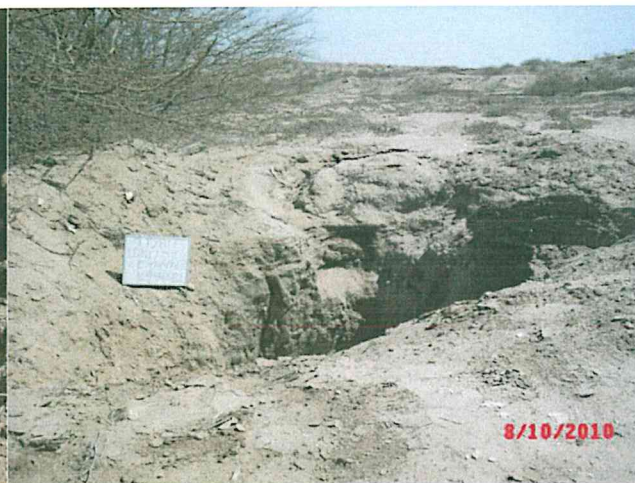
**3. REGISTRO FOTOGRÁFICO**

El pozo ATA T2817 se encuentra sin cabezal y casing a nivel de fondo de excavación. El pozo no tiene acceso ni plataforma. En superficie se visualiza suelo impregnado con hidrocarburos y restos de madera.
