**INFORME N° 209 - 2015-OEFA/DE-SDCA-CIPASH**

**ASUNTO** : Identificación de pasivo ambiental del subsector hidrocarburos con código de Ficha OEFA F01589, ubicado en el Lote VII/VI (ex Lote VII), en el distrito de La Brea Negritos de la provincia Talara del departamento de Piura.

1. El presente Informe tiene por objeto comunicar que el pozo mal abandonado (con código PERUPETRO T1020) y el suelo contaminado circundante a él, constituyen un pasivo ambiental del subsector hidrocarburos, identificado con código de Ficha OEFA F01589. Este pasivo ambiental se encuentra ubicado Lote VII/VI (ex Lote VII), en el distrito de La Brea Negritos de la provincia Talara del departamento de Piura, el cual fue verificado en campo el 08 de agosto de 2014.

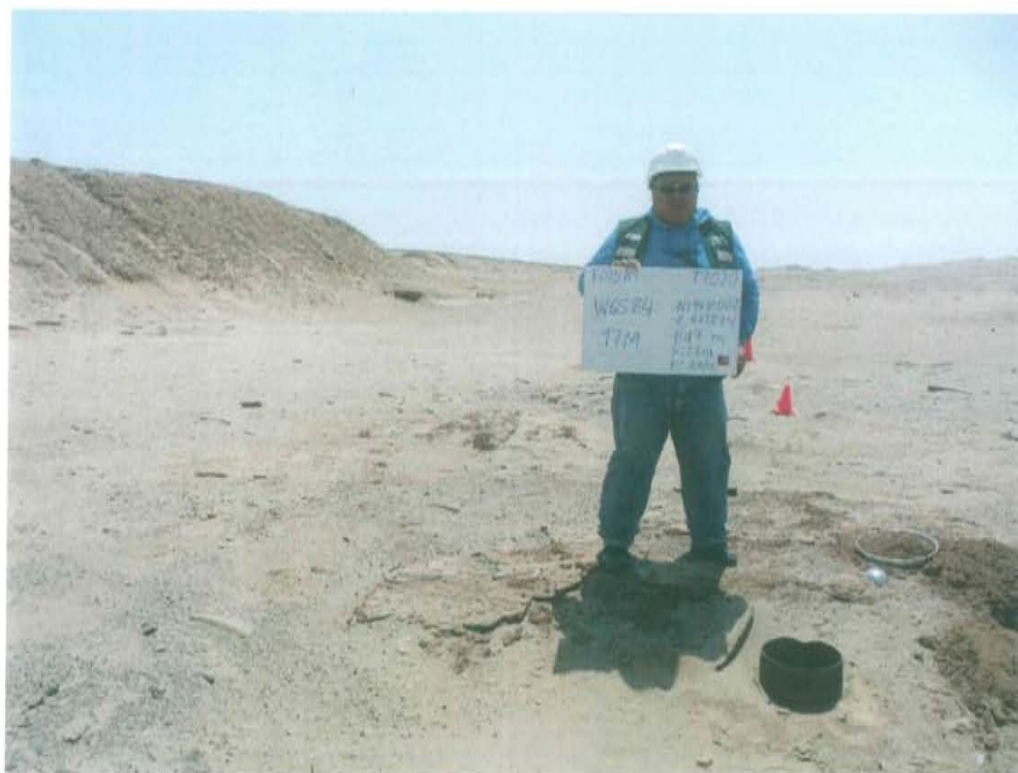
Fotografía N° 1. Se observa casing corroído que sobresale 0,15 m del nivel de la superficie del suelo y se encuentra abierto al ambiente.

14. Durante la evaluación in situ realizada por el OEFA el 08 de agosto de 2014, se ubicó un pozo inactivo sobre un terreno no habilitado y no cuenta con acceso vehicular. Se observó casing corroído de aproximadamente 10 plg de diámetro y sobresale 0,15 m del nivel de la superficie del suelo, por las condiciones en las que se encuentra se considera un pozo

El Pozo inactivo mal abandonado se ubica sobre un terreno no habilitado y no cuenta con acceso vehicular. Se observa casing corroído de aproximadamente 10 plg de diámetro y sobresale 0,15 m del nivel de la superficie del suelo, por las condiciones en las que se encuentra se considera un pozo abierto al ambiente. No se percibe emisiones gaseosas provenientes del pozo, ni se visualiza afloramiento superficial de líquidos; sin embargo, se aprecia suelo con presencia de hidrocarburos en el área circundante al pozo.

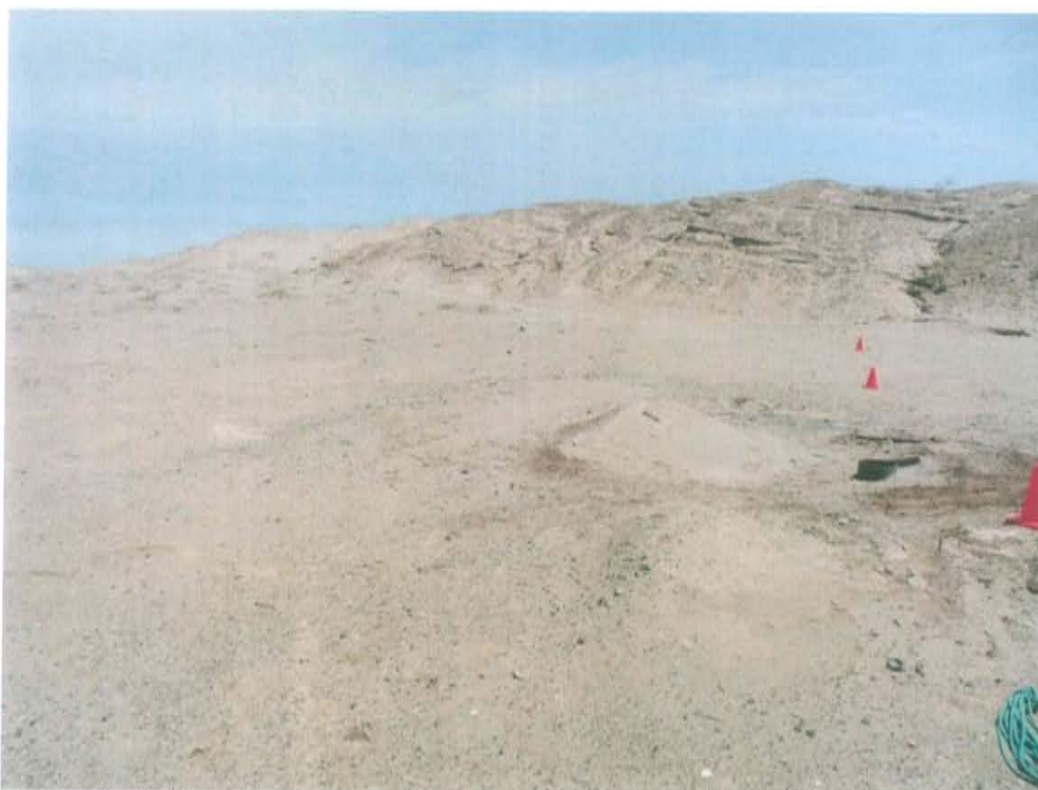
Fotografía N° 2. Vista panorámica del área evaluada del Pozo T1020, presenta una amplia zona de acumulación eólica con aspecto desértico y ondulado.

13. El área evaluada donde se ubica el pozo presenta una amplia zona de acumulación eólica con aspecto desértico y ondulado. La unidad de vegetación que le corresponde al área es de tipo temporal *Sesuvium portulacastrum* ubicado a partir de los 6 metros y también arbustos secos de algarrobos.

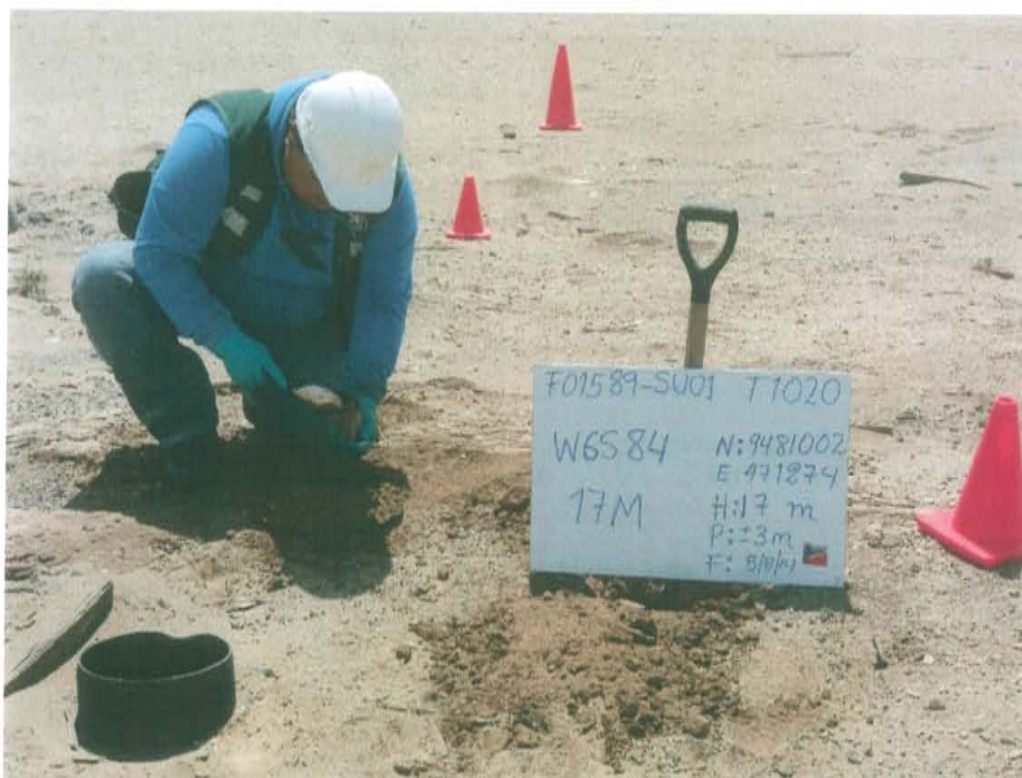
Fotografía N° 3. Toma de muestra de suelo en el punto F01589-SU01, ubicado a 0,8 m aproximadamente, al noreste del Pozo T1020.

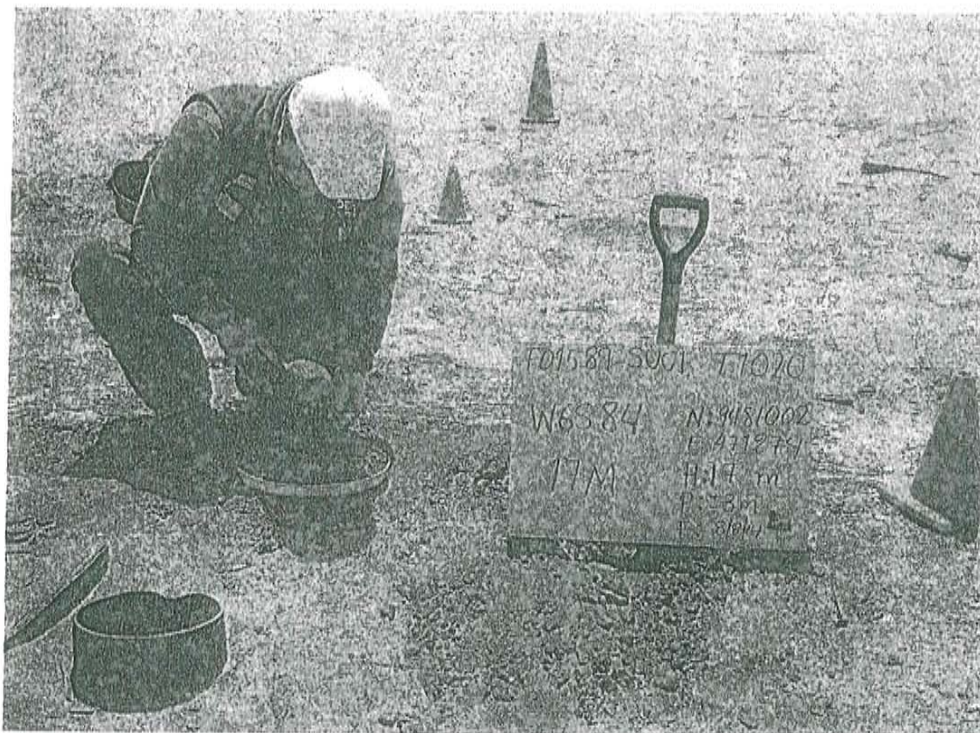
Fotografía N° 1. Toma de muestra de suelo en el punto F01589-SU01, ubicado a 0.8 m aproximadamente, al noreste del Pozo T1020.

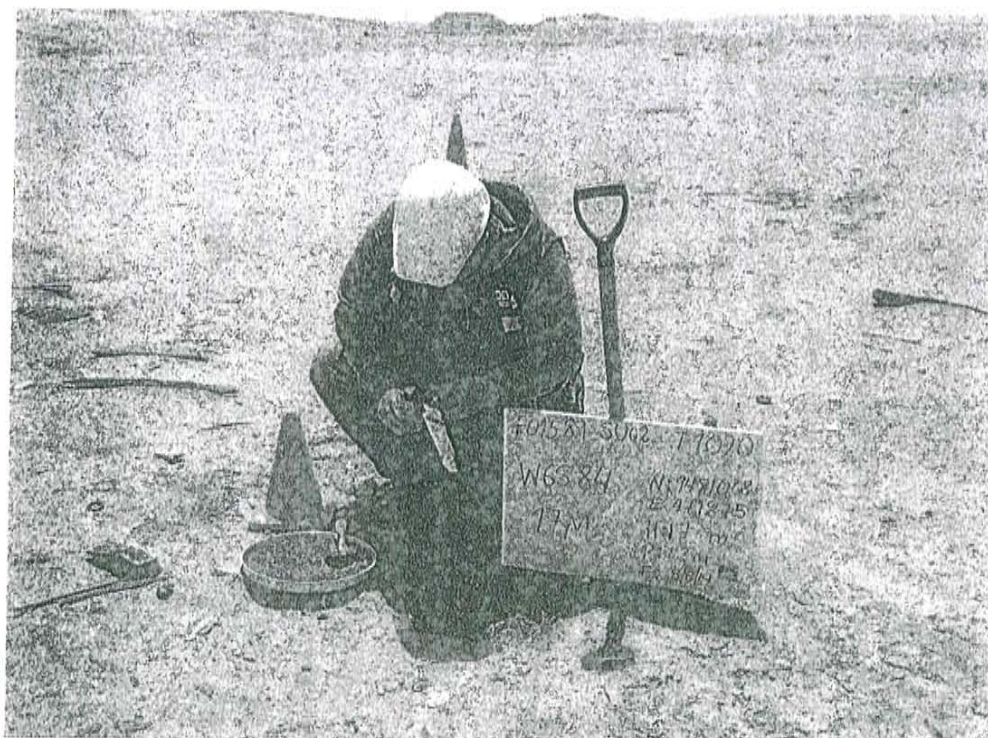
Fotografía N° 2. Toma de muestra de suelo en el punto F1589-SU02, ubicado a 6 m aproximadamente, al norte del Pozo T1020.

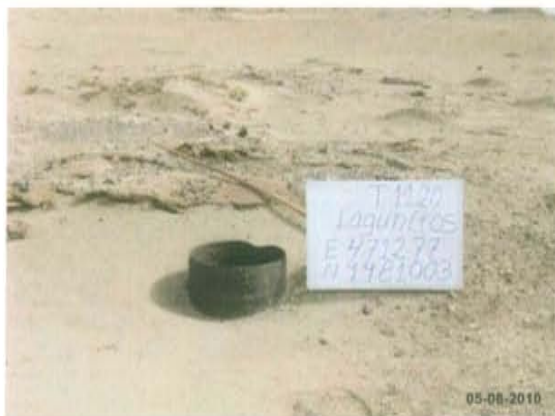
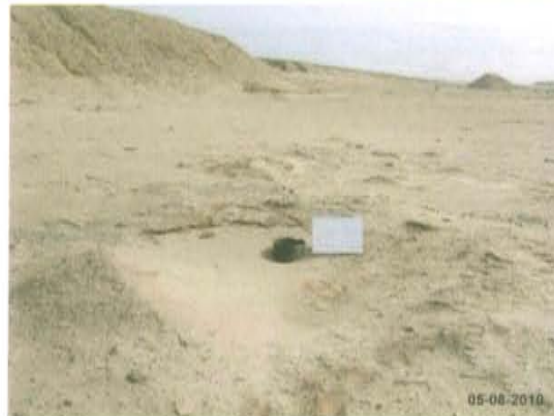
**3. REGISTRO FOTOGRÁFICO**

Inadecuado abandono del pozo
