Título del estudio : Segunda ejecución de actividades en el marco de la Evaluación ambiental de causalidad en el ámbito de influencia de las actividades pecuarias del Parque Porcino, distrito Ventanilla, Provincia Constitucional del Callao.

Fecha de ejecución : Del 16 al 31 de octubre de 2020

CUE : 2020-01-0049 Código de acción : 005-10-2020-411

Fecha de aprobación : 20/11/2020 Reporte N° : RC-070-2020-STECC

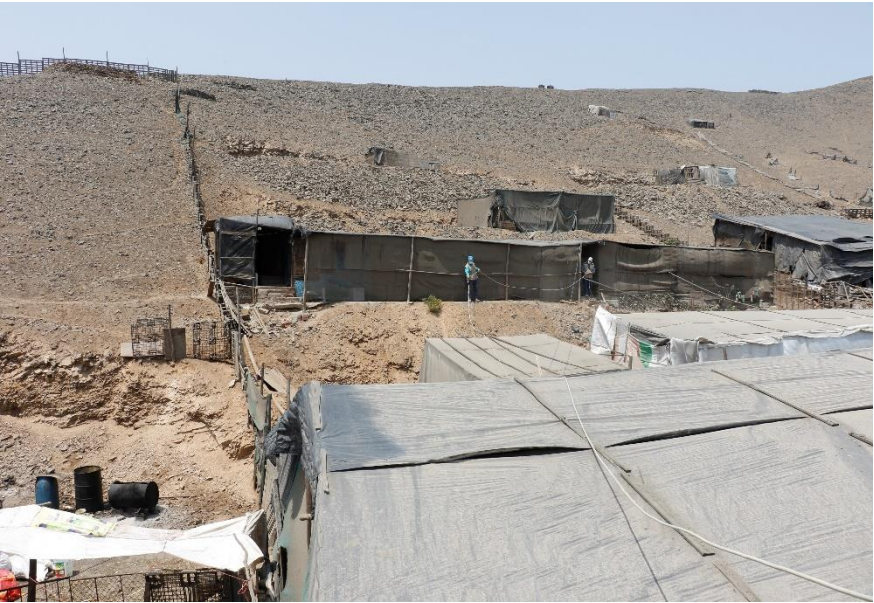
Distrito	Ventanilla	Provincia	Constitucional del Callao	Región	Callao
Fotografía 07 CA-PP-3

Fecha: 21/10/2020					
Hora: 12:20					
Coordenadas UTM -WGS 84 – Zona 18 L					
Este (m): 270775					
Norte (m): 8681298					
Altitud (m s. n. m.): 206					
Precisión (m): ± 3		<p>Descripción: Personal de OEFA Instalando las conexiones eléctricas para el funcionamiento de los equipos de calidad de aire de la granja ubicada en Mz. A Lote 24 ubicado en el sector Cooperativa 24 de Junio.</p>			
Fotografía 08 CA-PP-3

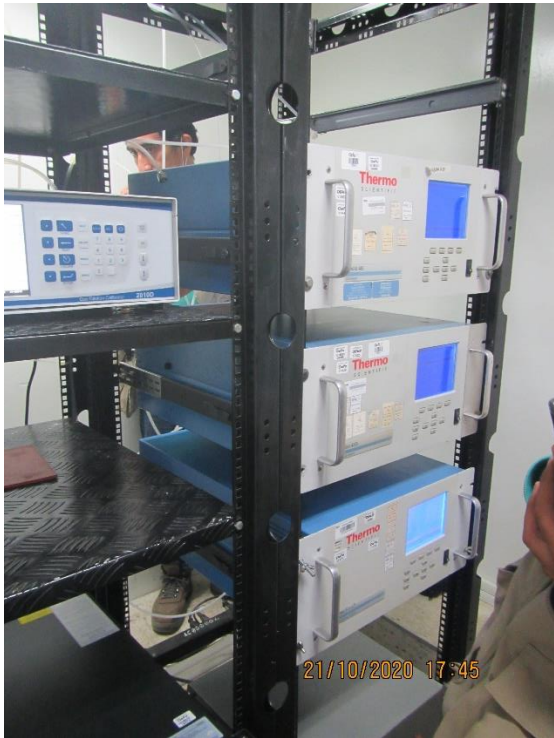
Fecha: 21/10/2020					
Hora: 17:45					
Coordenadas UTM -WGS 84 – Zona 18 L					
Este (m): 270775					
Norte (m): 8681298					
Altitud (m s. n. m.): 206					
Precisión (m): ± 3		<p>Descripción: En proceso de estabilización de los analizadores automáticos (monóxido de carbono, sulfuro de hidrógeno e Hidrocarburos) de calidad de aire.</p>

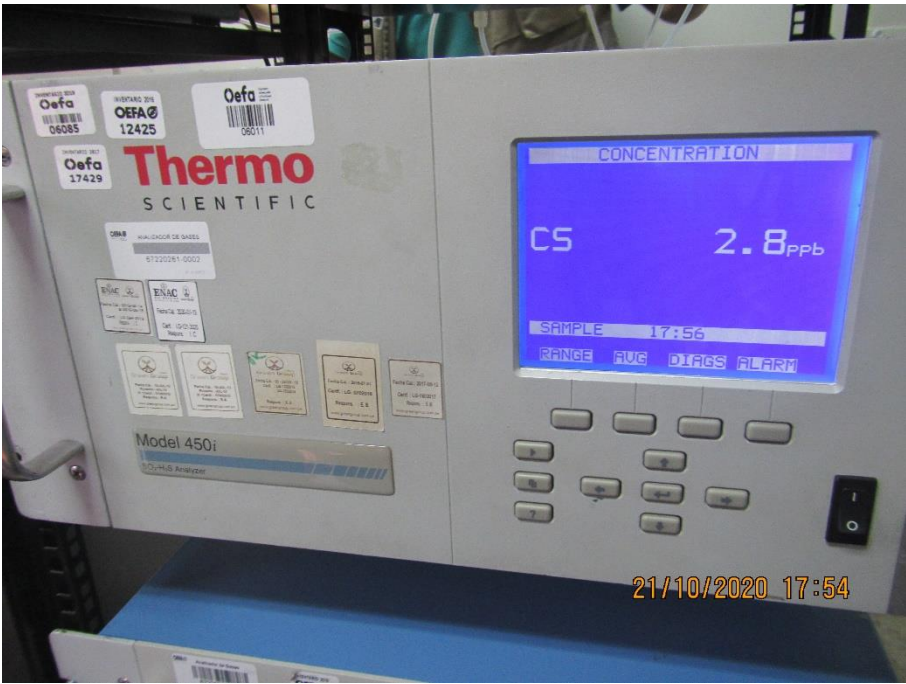
Distrito	Ventanilla	Provincia	Constitucional del Callao	Región	Callao
<p>Fotografía 09 CA-PP-3</p>

<p>Fecha: 21/10/2020</p>					
<p>Hora: 17:54</p>					
<p>Coordenadas UTM -WGS 84 – Zona 18 L</p>					
<p>Este (m): 270775</p>					
<p>Norte (m): 8681298</p>					
<p>Altitud (m s. n. m.): 206</p>					
<p>Precisión (m): ± 3</p>					
<p>Descripción: Analizador automático de sulfuro de hidrógeno (H₂S).</p>					
<p>Fotografía 10 CA-PP-3</p>

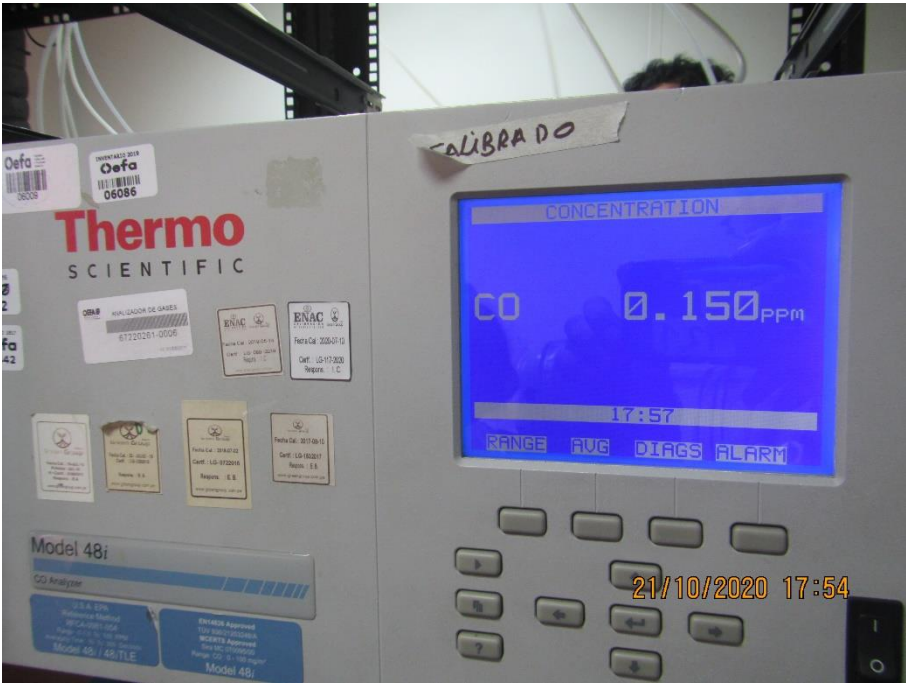
<p>Fecha: 21/10/2020</p>					
<p>Hora: 17:54</p>					
<p>Coordenadas UTM -WGS 84 – Zona 18 L</p>					
<p>Este (m): 270775</p>					
<p>Norte (m): 8681298</p>					
<p>Altitud (m s. n. m.): 206</p>					
<p>Precisión (m): ± 3</p>					
<p>Descripción: Analizador automático de monóxido de carbono (CO)</p>

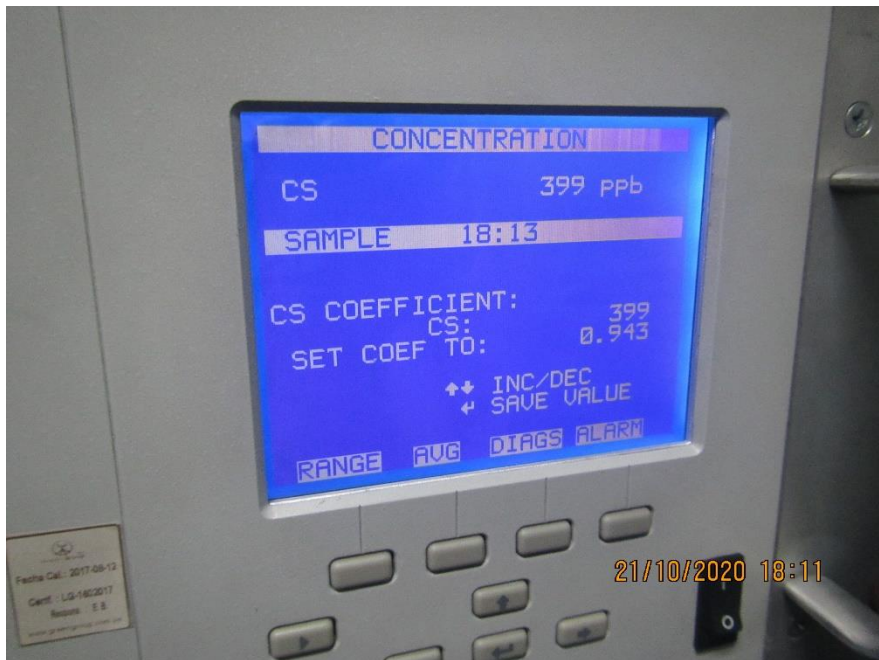
<p>Descripción: Analizador automático de hidrocarburos (HC)</p>					
<p>Fotografía 12 CA-PP-3</p>					
<p>Fecha: 21/10/2020</p>					
<p>Hora: 18:33</p>					
<p>Coordenadas UTM -WGS 84 – Zona 18 L</p>					
<p>Este (m): 270775</p>					
<p>Norte (m): 8681298</p>					
<p>Altitud (m s. n. m.): 206</p>					
<p>Precisión (m): ± 3</p>

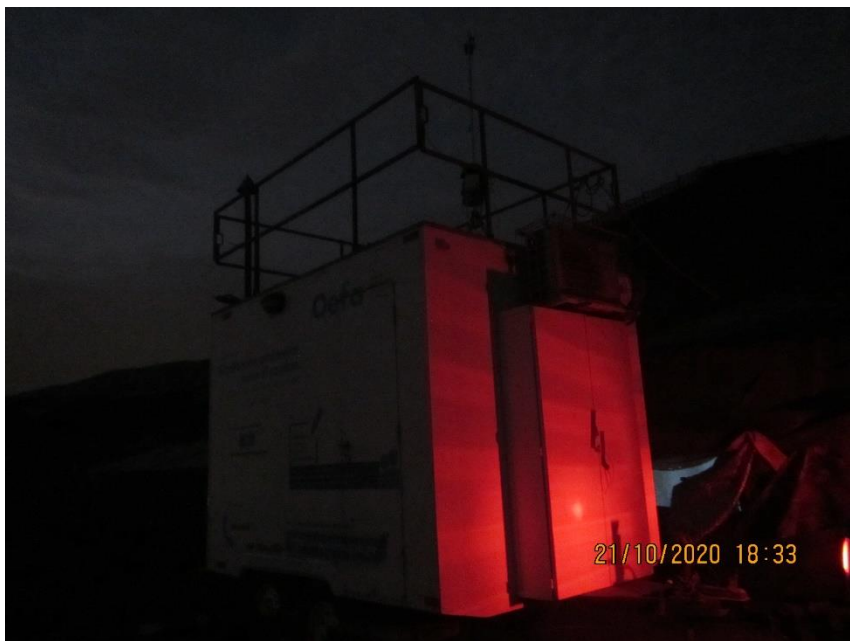
<p>Descripción: Imagen de la caseta móvil de calidad de aire en la noche del día 21 de octubre de 2020</p>

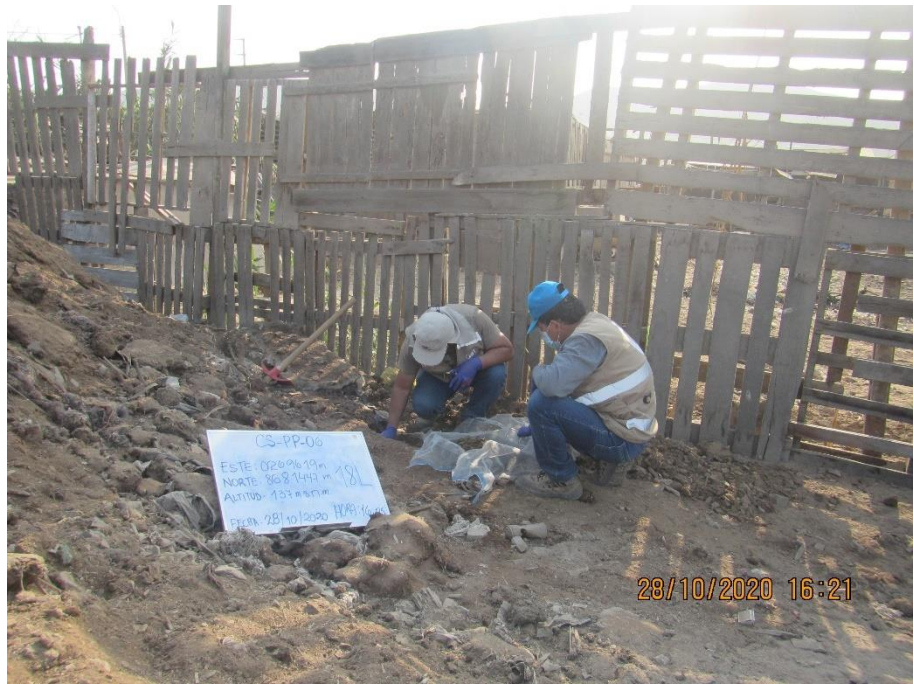
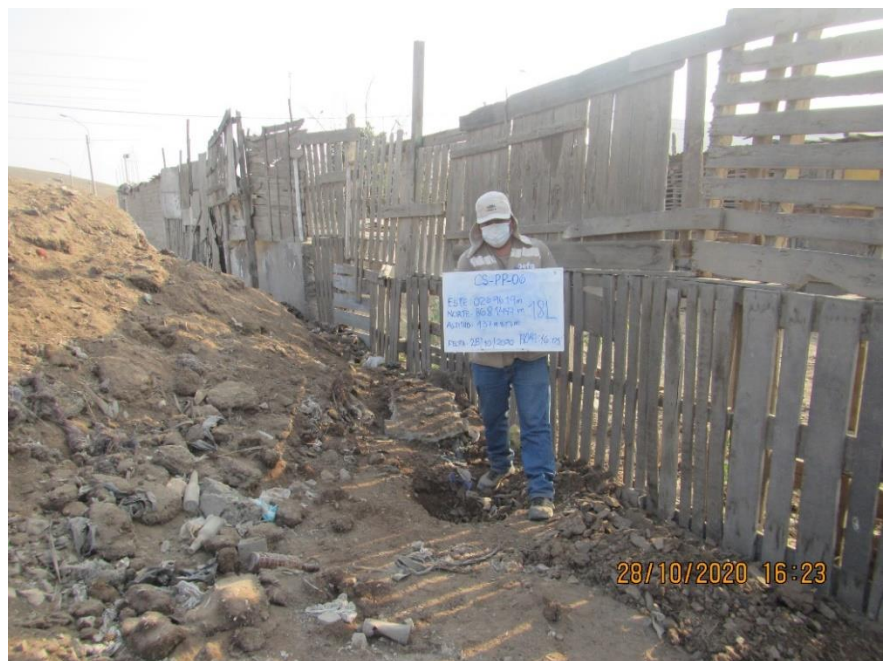
Distrito	Ventanilla	Provincia	P. C. del Callao	Región	Callao
<p>Fotografía 11 CS-PP-06</p>					
<p>Fecha: 28/10/2020</p>					
<p>Hora: 16:05</p>					
<p>Coordenadas UTM -WGS 84 – Zona 18 L</p>					
<p>Este (m): 269619</p>					
<p>Norte (m): 8681447</p>					
<p>Altitud (m s. n. m.): 137</p>					
<p>Precisión (m): ± 3</p>					
<p>Descripción: Muestreo de suelo en vía pública donde se dispone gran cantidad de purines, ubicado en la zona V</p>					
<p>Fotografía 12 CS-PP-06</p>					
<p>Fecha: 28/10/2020</p>					
<p>Hora: 16:05</p>					
<p>Coordenadas UTM -WGS 84 – Zona 18 L</p>					
<p>Este (m): 269619</p>					
<p>Norte (m): 8681447</p>					
<p>Altitud (m s. n. m.): 137</p>					
<p>Precisión (m): ± 3</p>					
<p>Descripción: Muestreo de suelo en vía pública donde se dispone gran cantidad de purines, ubicado en la zona V.</p>

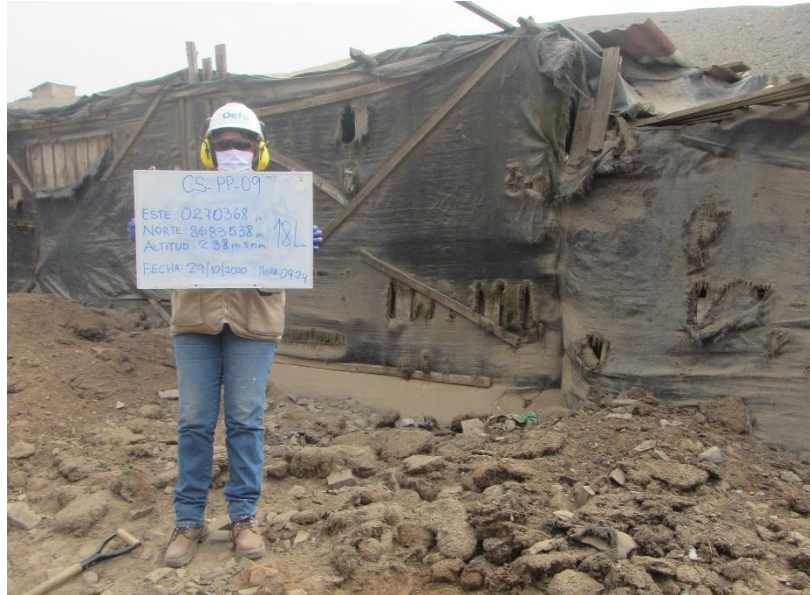
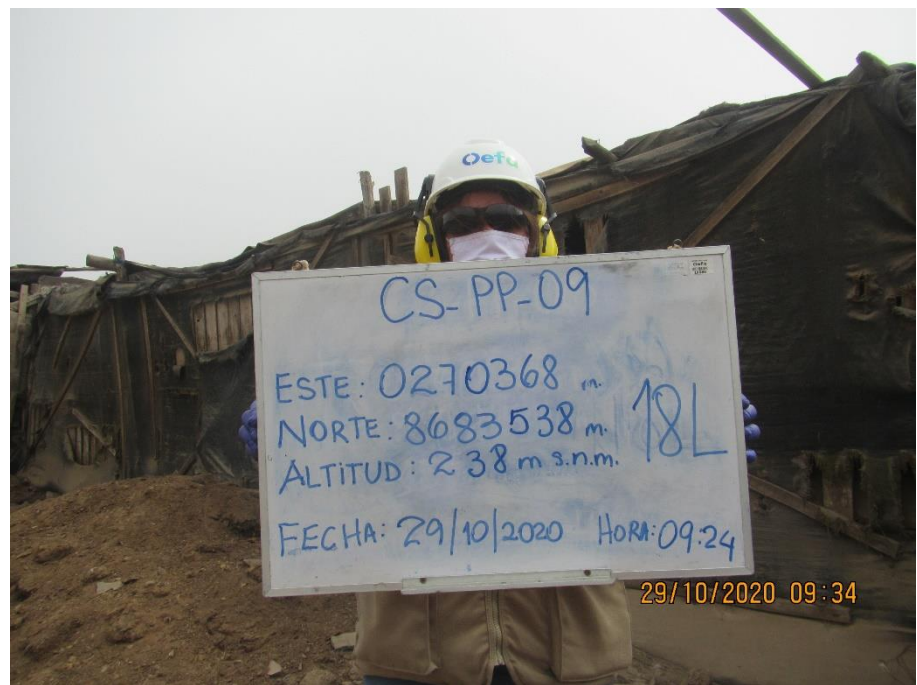
Distrito	Ventanilla	Provincia	P. C. del Callao	Región	Callao
Fotografía 17 CS-PP-09					
Fecha: 29/10/2020					
Hora: 09:24					
Coordenadas UTM -WGS 84 – Zona 18 L					
Este (m): 270368					
Norte (m): 8683538					
Altitud (m s. n. m.): 238					
Precisión (m): ± 3					
Descripción:					
Muestreo de suelo en vía pública donde se dispone purines, ubicado en el sector B.					
Fotografía 18 CS-PP-09					
Fecha: 29/10/2020					
Hora: 09:24					
Coordenadas UTM -WGS 84 – Zona 18 L					
Este (m): 270368					
Norte (m): 8683538					
Altitud (m s. n. m.): 238					
Precisión (m): ± 3					
Descripción:					
Muestreo de suelo en vía pública donde se dispone purines, ubicado en el sector B.

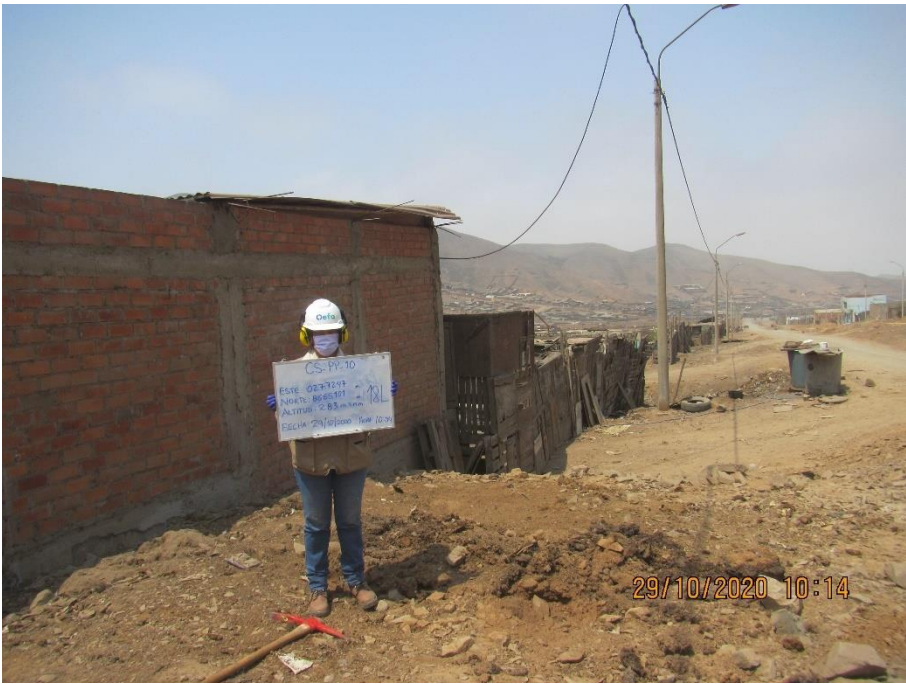
<p>Descripción: Muestreo de suelos en vía pública donde se dispone purines, ubicado en el sector D.</p>					
<p>Fotografía 20 CS-PP-10</p>					
<p>Fecha: 29/10/2020</p>					
<p>Hora: 10:04</p>					
<p>Coordenadas UTM -WGS 84 – Zona 18 L</p>					
<p>Este (m): 277247</p>					
<p>Norte (m): 8665101</p>					
<p>Altitud (m s. n. m.): 283</p>					
<p>Precisión (m): ± 3</p>

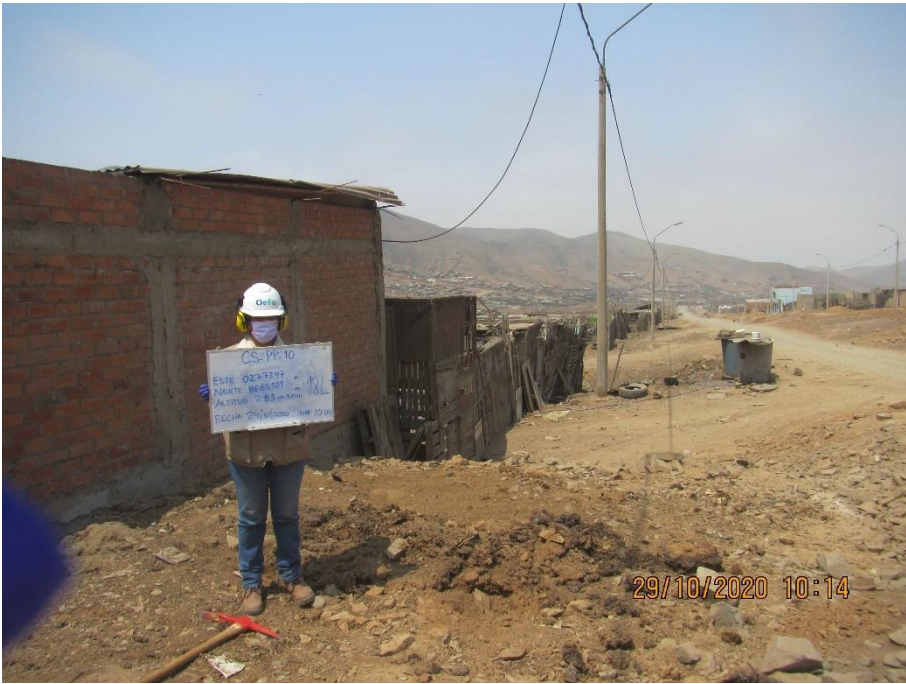
<p>Descripción: Muestreo de suelos en vía pública donde se dispone purines, ubicado en el sector D.</p>

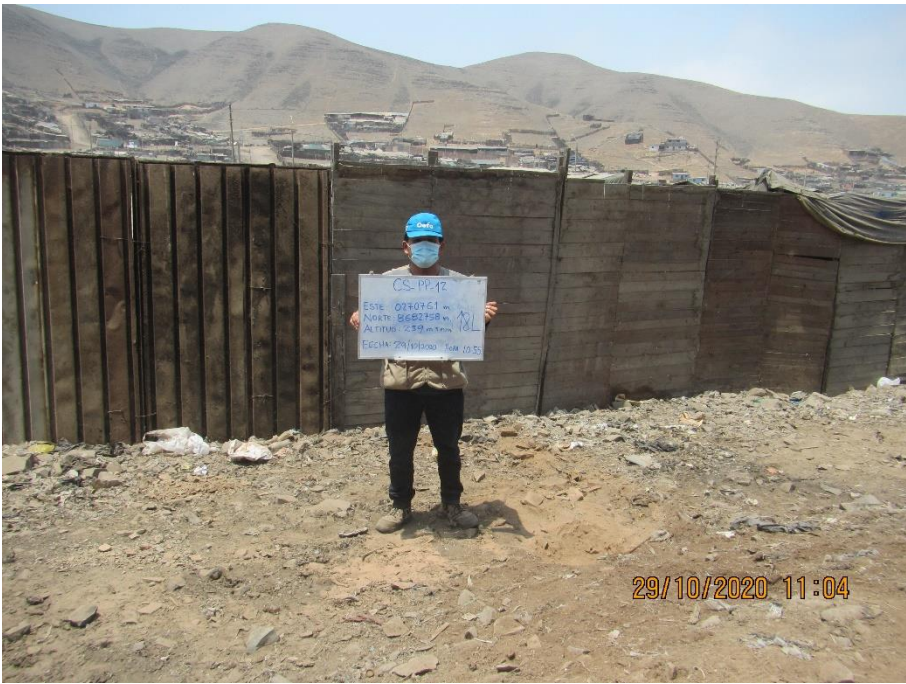
Distrito	Ventanilla	Provincia	P. C. del Callao	Región	Callao
Fotografía 23 CS-PP-12

Fecha: 29/10/2020					
Hora: 10:55					
Coordenadas UTM -WGS 84 – Zona 18 L					
Este (m): 270761					
Norte (m): 8682758					
Altitud (m s. n. m.): 239					
Precisión (m): ± 3					
Descripción:		Muestreo de suelo en vía pública donde se dispone purines, ubicado en el sector C.			
Fotografía 24 CS-PP-12

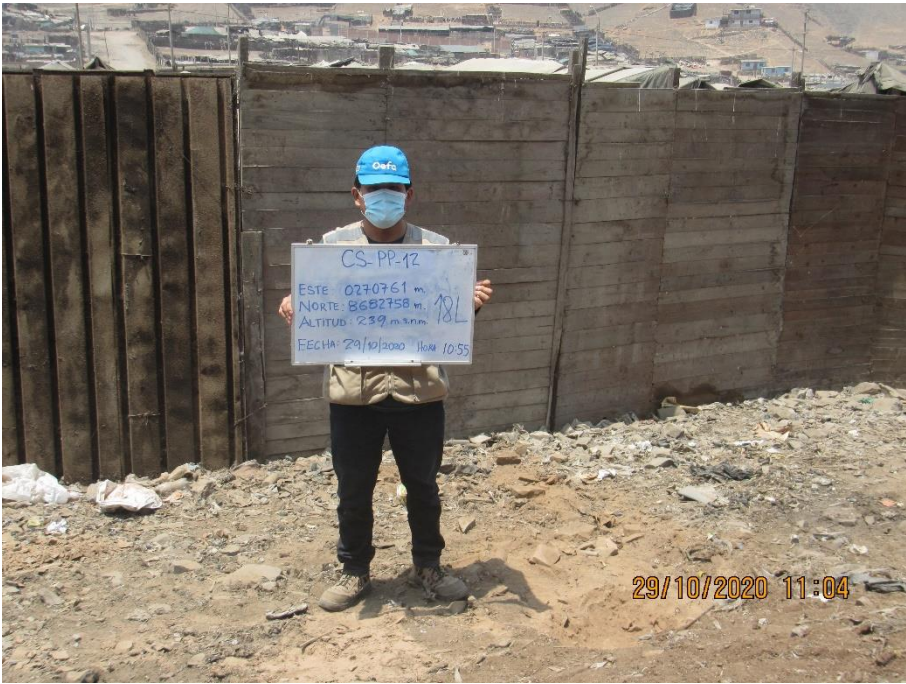
Fecha: 29/10/2020					
Hora: 10:55					
Coordenadas UTM -WGS 84 – Zona 18 L					
Este (m): 270761					
Norte (m): 8682758					
Altitud (m s. n. m.): 239					
Precisión (m): ± 3					
Descripción:		Muestreo de suelo en vía pública donde se dispone purines, ubicado en el sector C.

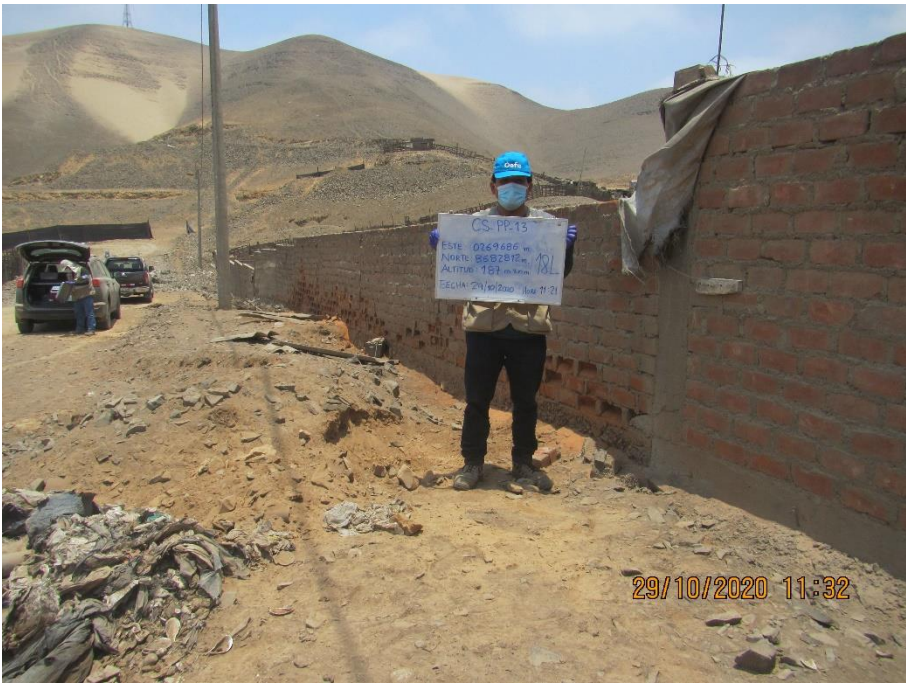
Distrito	Ventanilla	Provincia	P. C. del Callao	Región	Callao
Fotografía 25 CS-PP-13

Fecha: 29/10/2020					
Hora: 11:21					
Coordenadas UTM -WGS 84 – Zona 18 L					
Este (m): 269686					
Norte (m): 8682812					
Altitud (m s. n. m.): 187					
Precisión (m): ± 3					
Descripción:		Muestreo de suelo en vía pública donde se dispone purines, ubicado en la zona II.			
Fotografía 26 CS-PP-13

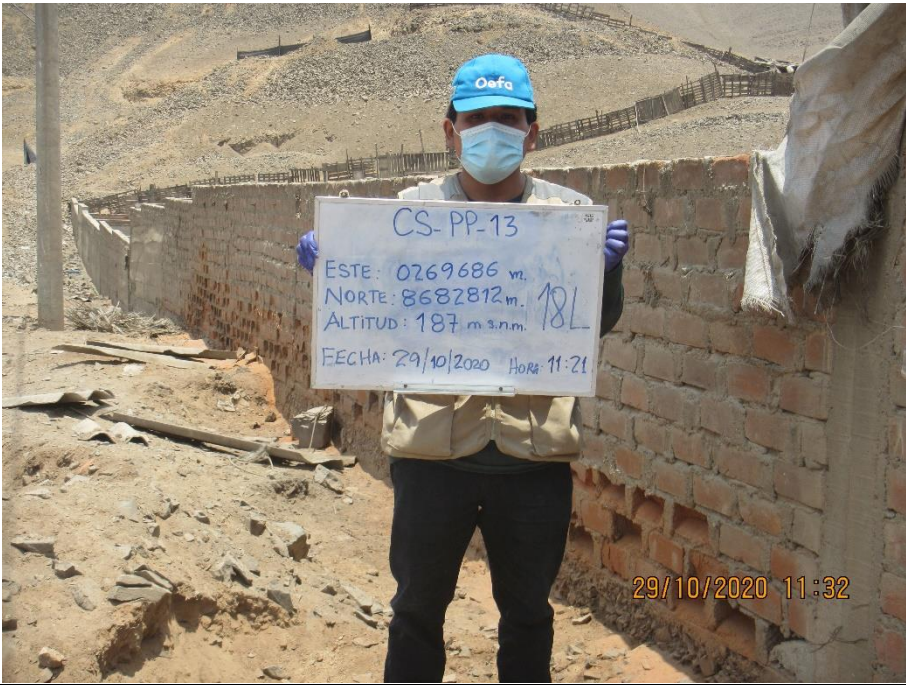
Fecha: 29/10/2020					
Hora: 11:21					
Coordenadas UTM -WGS 84 – Zona 18 L					
Este (m): 269686					
Norte (m): 8682812					
Altitud (m s. n. m.): 187					
Precisión (m): ± 3					
Descripción:		Muestreo de suelo en vía pública donde se dispone purines, ubicado en la zona II.

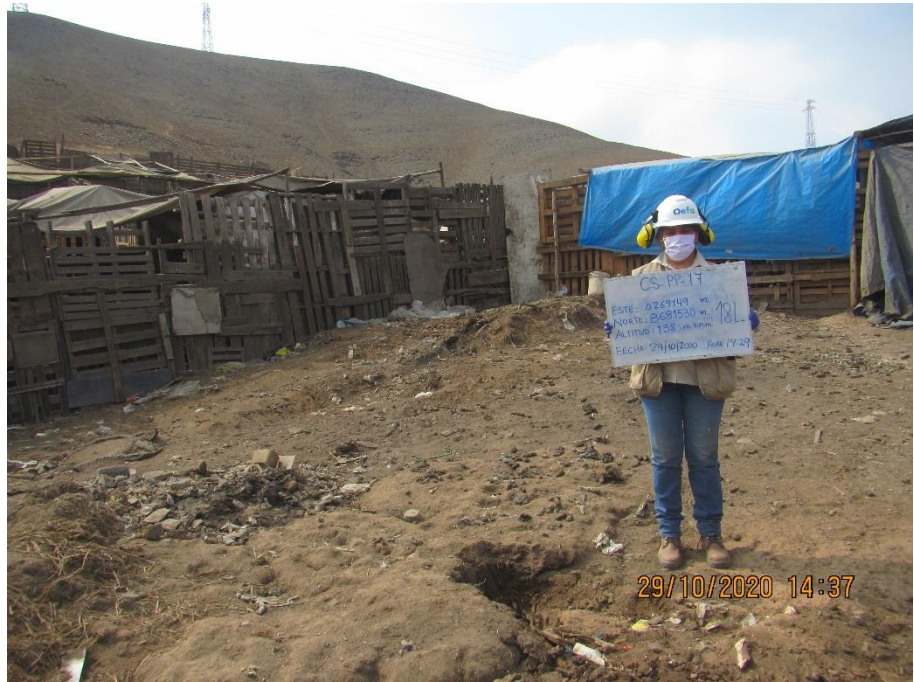
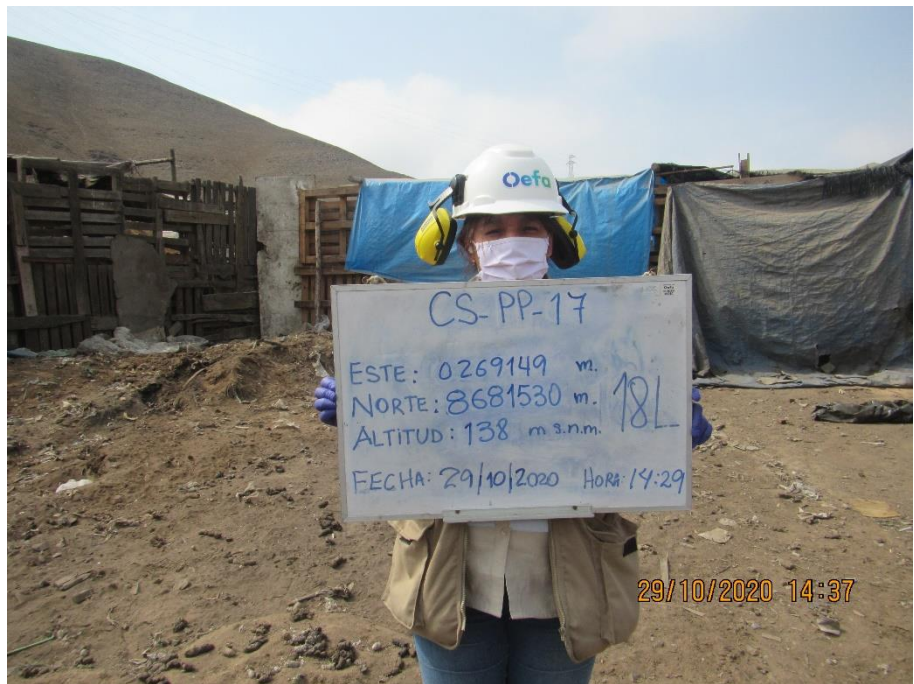
Distrito	Ventanilla	Provincia	P. C. del Callao	Región	Callao
<p>Fotografía 33 CS-PP-17</p>					
<p>Fecha: 29/10/2020</p>					
<p>Hora: 14:29</p>					
<p>Coordenadas UTM -WGS 84 – Zona 18 L</p>					
<p>Este (m): 269149</p>					
<p>Norte (m): 8681530</p>					
<p>Altitud (m s. n. m.): 138</p>					
<p>Precisión (m): ± 3</p>					
<p>Descripción: Muestreo de suelo en vía pública donde se dispone purines, ubicado en la zona III.</p>					
<p>Fotografía 34 CS-PP-17</p>					
<p>Fecha: 29/10/2020</p>					
<p>Hora: 14:29</p>					
<p>Coordenadas UTM -WGS 84 – Zona 18 L</p>					
<p>Este (m): 269149</p>					
<p>Norte (m): 8681530</p>					
<p>Altitud (m s. n. m.): 138</p>					
<p>Precisión (m): ± 3</p>					
<p>Descripción: Muestreo de suelo en vía pública donde se dispone purines, ubicado en la zona III.</p>

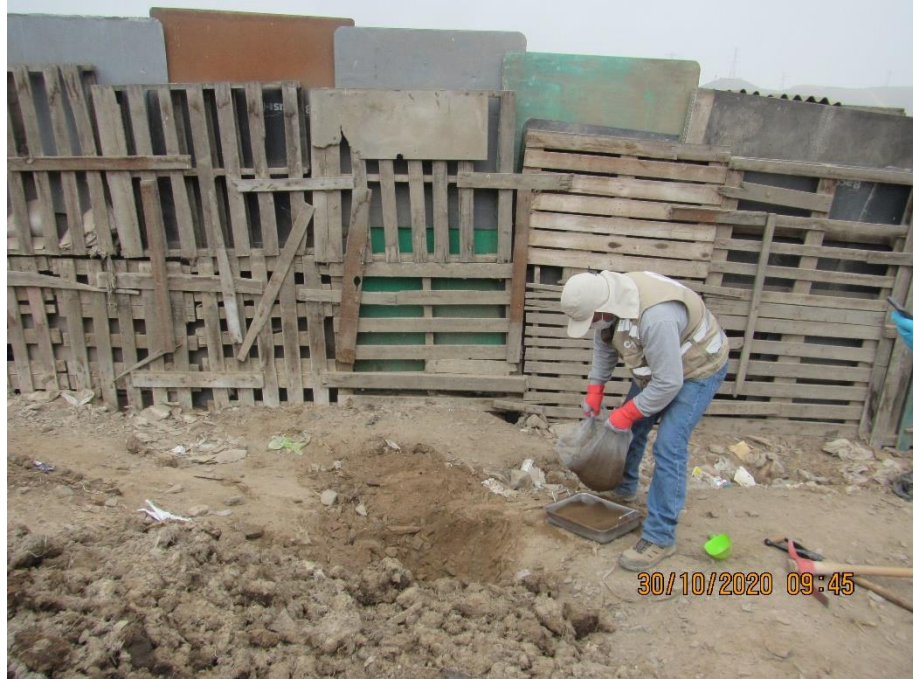
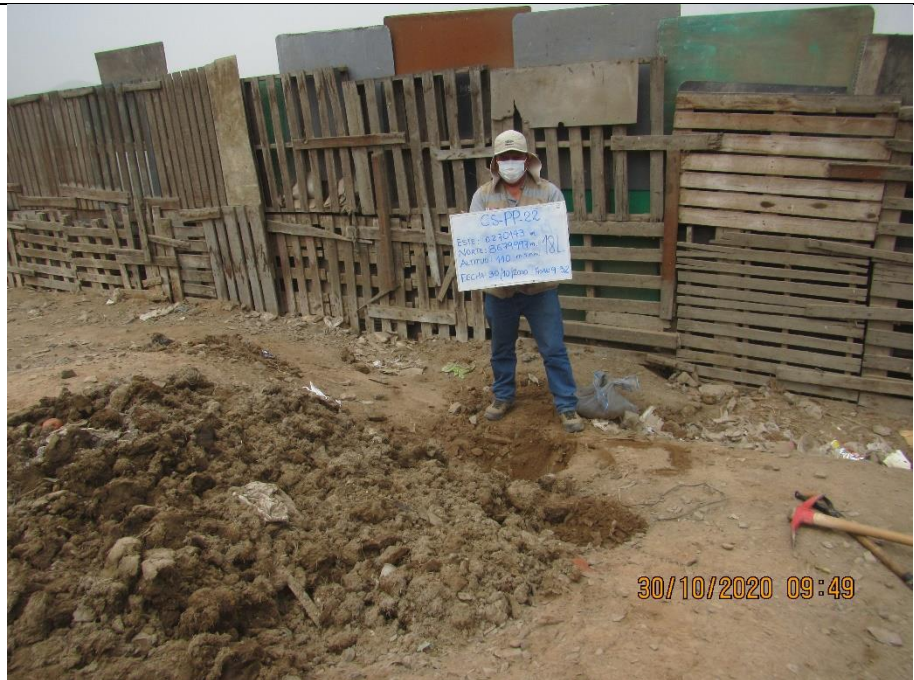
Distrito	Ventanilla	Provincia	P. C. del Callao	Región	Callao
Fotografía 43 CS-PP-22					
Fecha: 30/10/2020					
Hora: 09:32					
Coordenadas UTM -WGS 84 – Zona 18 L					
Este (m): 270143					
Norte (m): 8679997					
Altitud (m s. n. m.): 110					
Precisión (m): ± 3					
Descripción:		Muestreo de suelo en vía pública donde se dispone purines, ubicado en la zona IX.			
Fotografía 44 CS-PP-22					
Fecha: 30/10/2020					
Hora: 09:32					
Coordenadas UTM -WGS 84 – Zona 18 L					
Este (m): 270143					
Norte (m): 8679997					
Altitud (m s. n. m.): 110					
Precisión (m): ± 3					
Descripción:		Muestreo de suelo en vía pública donde se dispone purines, ubicado en la zona IX.

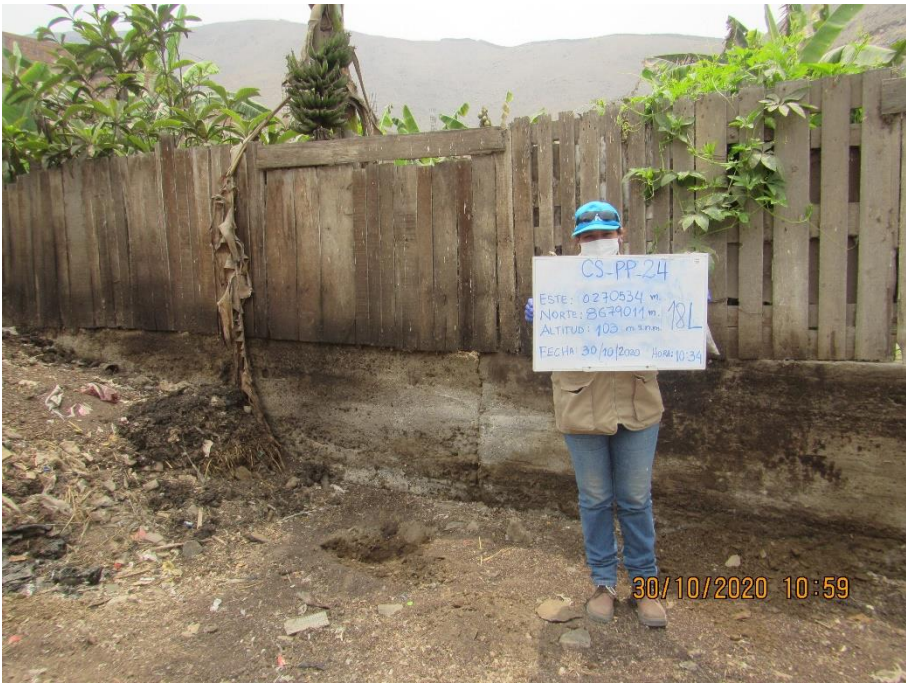
<p>Descripción: Muestreo de suelo en vía pública donde se dispone purines, ubicado en la zona XIII.</p>					
<p>Fotografía 48 CS-PP-24</p>					
<p>Fecha: 30/10/2020</p>					
<p>Hora: 10:34</p>					
<p>Coordenadas UTM -WGS 84 – Zona 18 L</p>					
<p>Este (m): 270534</p>					
<p>Norte (m): 8679011</p>					
<p>Altitud (m s. n. m.): 103</p>					
<p>Precisión (m): ± 3</p>

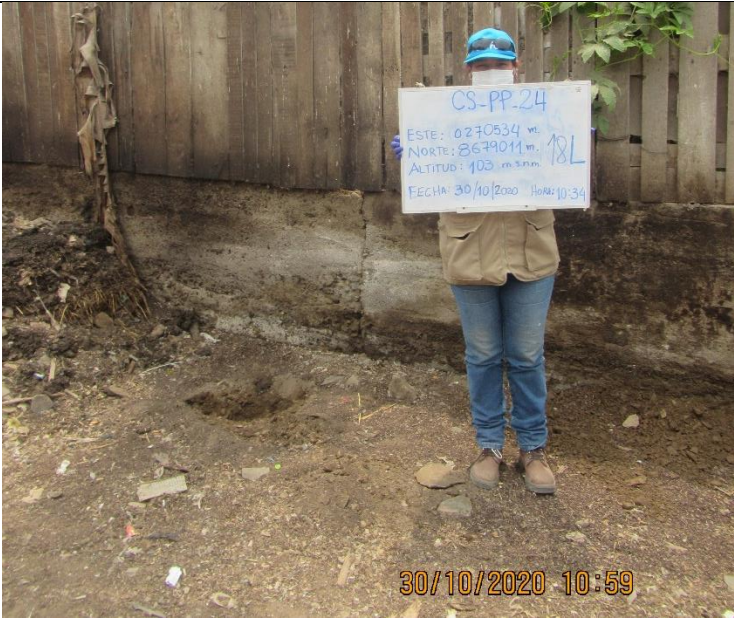
<p>Descripción: Muestreo de suelo en vía pública donde se dispone purines, ubicado en la zona XIII.</p>

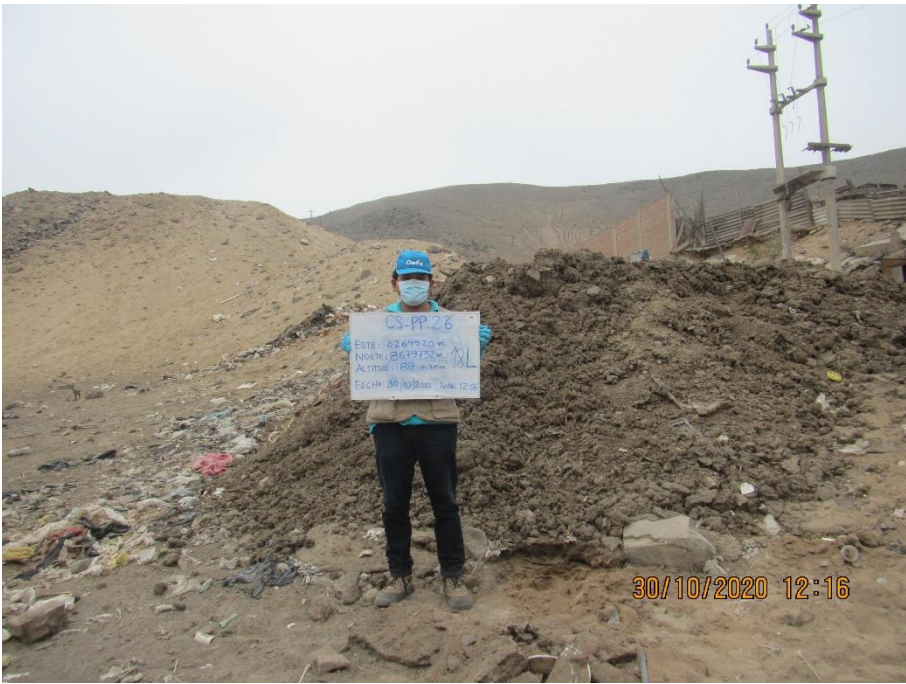
<p>Descripción: Muestreo de suelo en vía pública donde se dispone purines, ubicado en la zona XII.</p>					
<p>Fotografía 52 CS-PP-26</p>					
<p>Fecha: 30/10/2020</p>					
<p>Hora: 12:16</p>					
<p>Coordenadas UTM -WGS 84 – Zona 18 L</p>					
<p>Este (m): 269520</p>					
<p>Norte (m): 8679732</p>					
<p>Altitud (m s. n. m.): 88</p>					
<p>Precisión (m): ± 3</p>

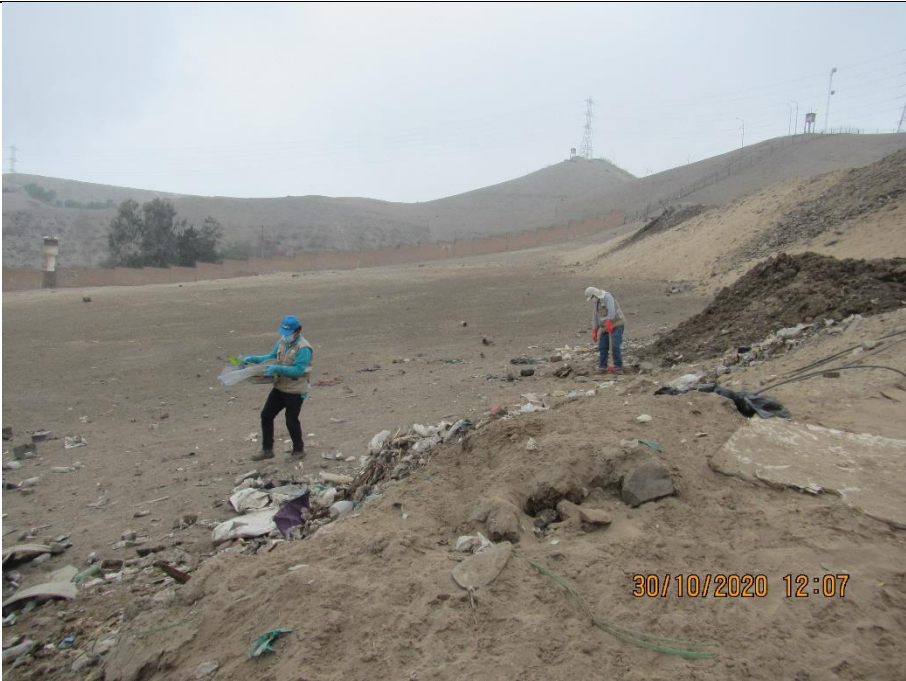
<p>Descripción: Muestreo de suelo en vía pública donde se dispone purines, ubicado en la zona XII.</p>

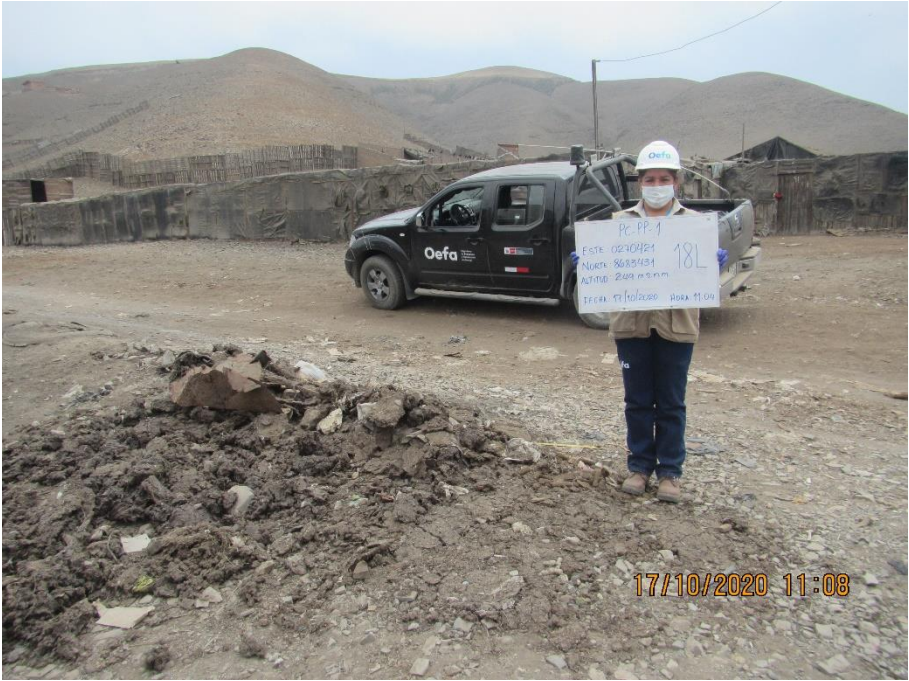
Fecha: 17/10/2020					
Hora: 11:04					
Coordenadas UTM -WGS 84 – Zona 18 L					
Este (m): 270421					
Norte (m): 8683431					
Altitud (m s. n. m.): 249					
Precisión (m): ± 3					
Descripción:		Área de disposición temporal e inadecuada de purines ubicado al noroeste del Sector B.			
Fotografía 02 PC-PP-2

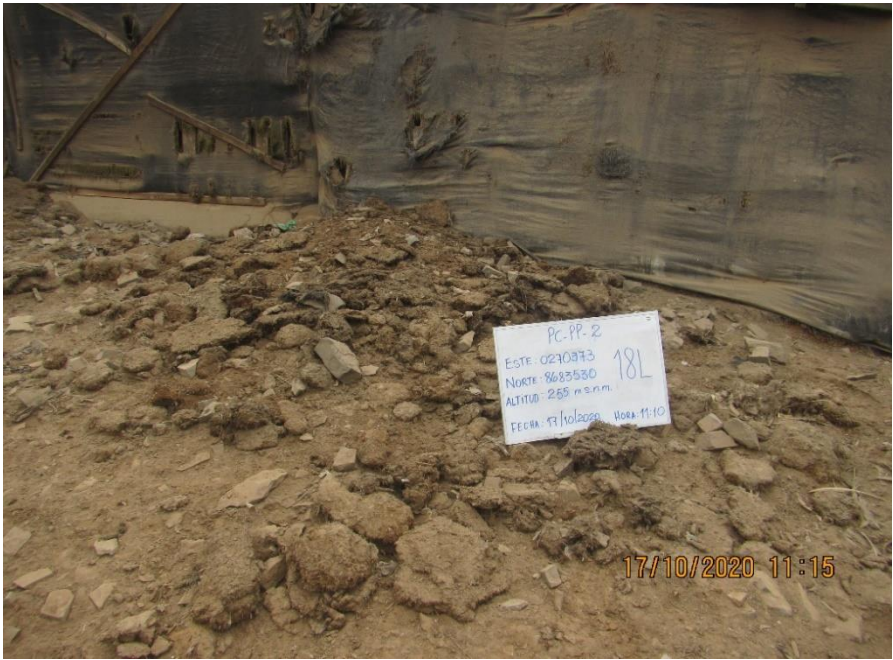
Fecha: 17/10/2020					
Hora: 11:10					
Coordenadas UTM -WGS 84 – Zona 18 L					
Este (m): 270373					
Norte (m): 8683530					
Altitud (m s. n. m.): 255					
Precisión (m): ± 3					
Descripción:		Área de disposición temporal e inadecuada de purines ubicado al noreste del Sector B.

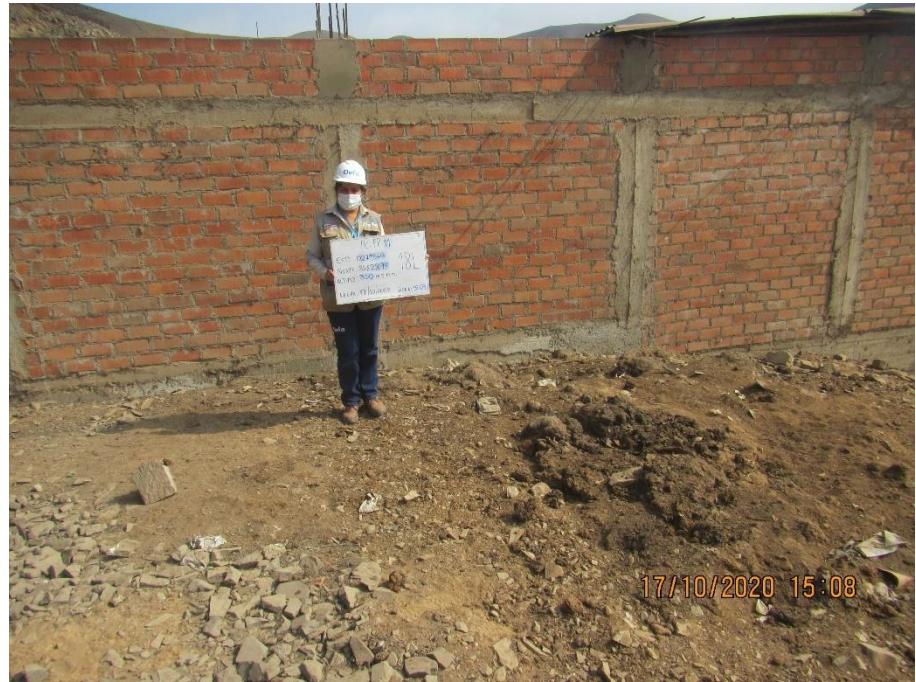
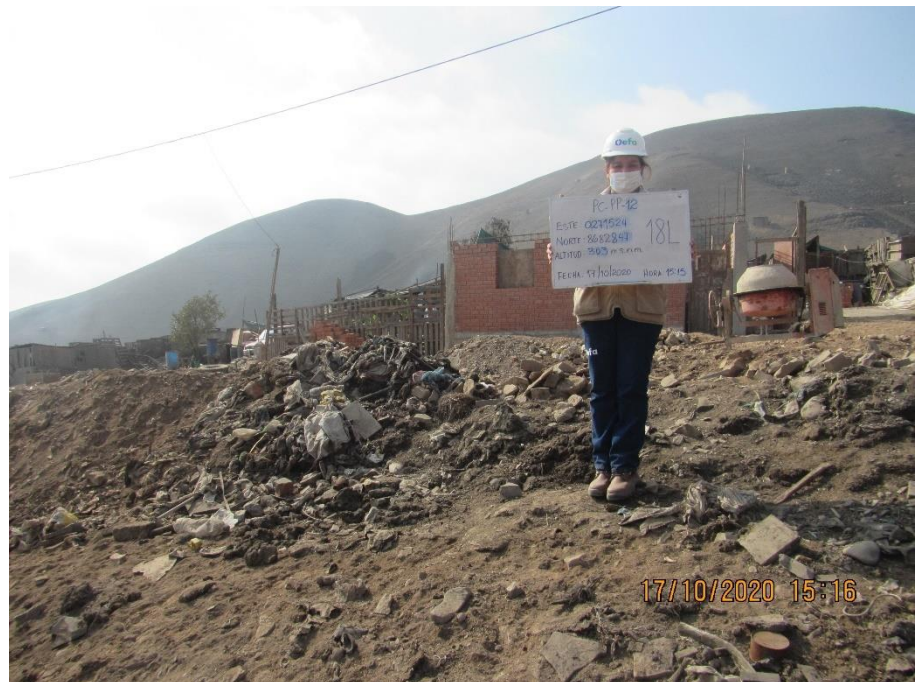
Distrito	Ventanilla	Provincia	Constitucional del Callao	Región	Callao
<p>Fotografía 11 PC-PP-11</p>					
<p>Fecha: 17/10/2020</p>					
<p>Hora: 15:09</p>					
<p>Coordenadas UTM -WGS 84 – Zona 18 L</p>					
<p>Este (m): 271549</p>					
<p>Norte (m): 8682894</p>					
<p>Altitud (m s. n. m.): 360</p>					
<p>Precisión (m): ± 3</p>					
<p>Descripción: Área de disposición temporal e inadecuada de purines ubicado en la parte final de la Avenida Central en el Sector E.</p>					
<p>Fotografía 12 PC-PP-12</p>					
<p>Fecha: 17/10/2020</p>					
<p>Hora: 15:15</p>					
<p>Coordenadas UTM -WGS 84 – Zona 18 L</p>					
<p>Este (m): 271524</p>					
<p>Norte (m): 8682847</p>					
<p>Altitud (m s. n. m.): 303</p>					
<p>Precisión (m): ± 3</p>					
<p>Descripción: Área de disposición temporal e inadecuada de purines ubicado en la en la parte final de la Avenida Central del Sector E.</p>

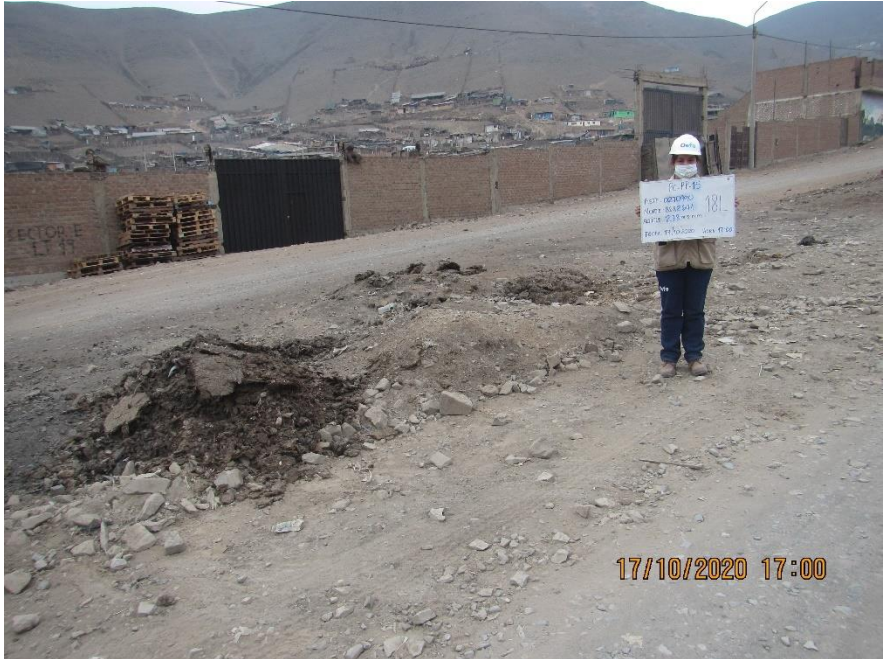
<p>Descripción: Área de disposición temporal e inadecuada de purines ubicado en la Avenida Central altura del Lote 19 - Sector E.</p>					
<p>Fotografía 16 PC-PP-16</p>					
<p>Fecha: 17/10/2020</p>					
<p>Hora: 17:12</p>					
<p>Coordenadas UTM -WGS 84 – Zona 18 L</p>					
<p>Este (m): 270898</p>					
<p>Norte (m): 8682529</p>					
<p>Altitud (m s. n. m.): 270</p>					
<p>Precisión (m): ± 3</p>

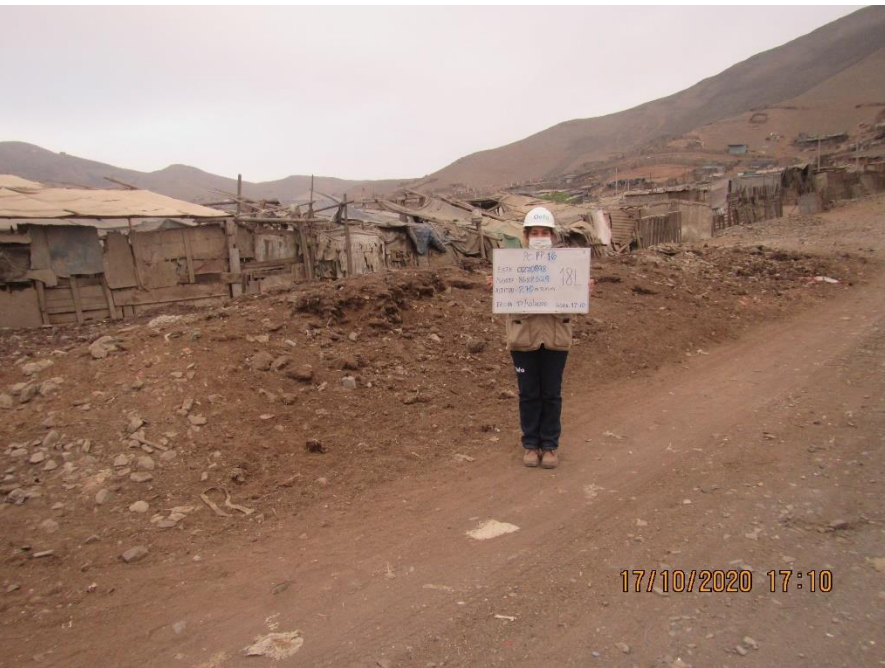
<p>Descripción: Área de disposición temporal e inadecuada de purines ubicado en el Jr. Ayacucho altura del Lote 155 - Sector D.</p>

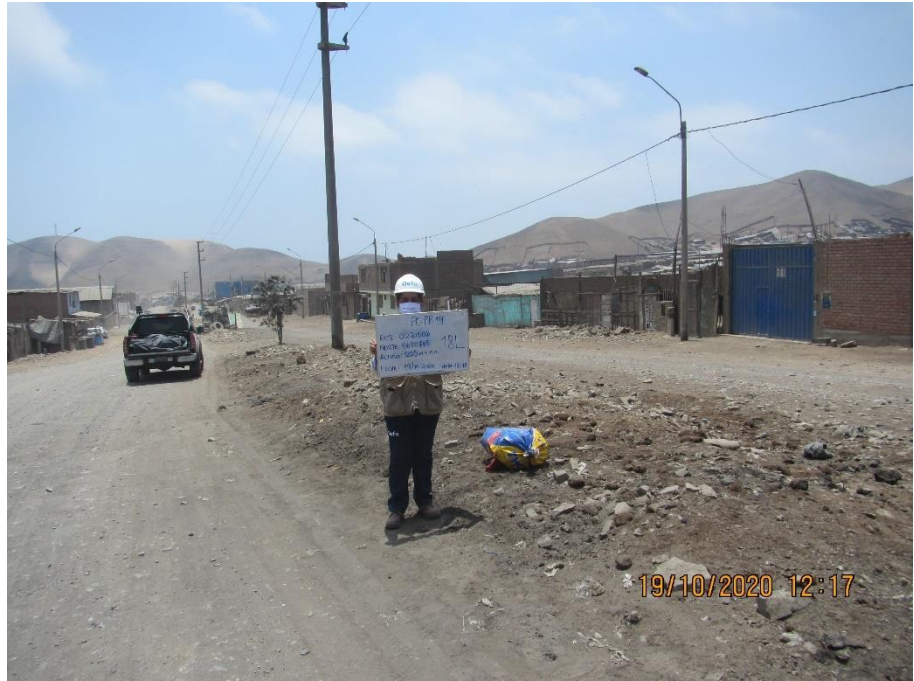
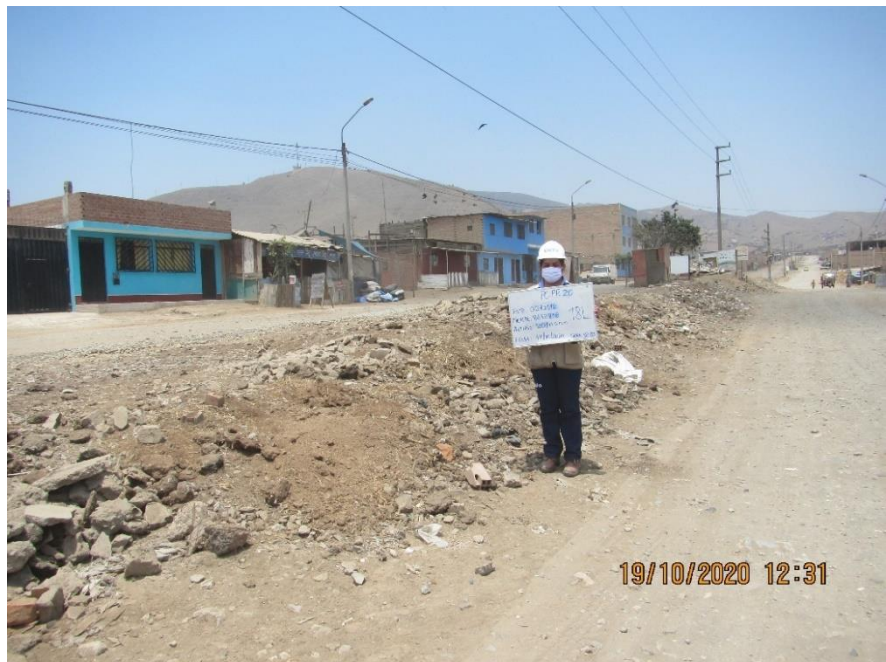
Distrito	Ventanilla	Provincia	Constitucional del Callao	Región	Callao
Fotografía 19 PC-PP-19					
Fecha: 19/10/2020					
Hora: 12:18					
Coordenadas UTM -WGS 84 – Zona 18 L					
Este (m): 270506					
Norte (m): 8682715					
Altitud (m s. n. m.): 225					
Precisión (m): ± 3					
Descripción:			Área de disposición temporal e inadecuada de purines ubicado en la Avenida Central altura del Lote 35 -Sector D.		
Fotografía 20 PC-PP-20					
Fecha: 19/10/2020					
Hora: 12:33					
Coordenadas UTM -WGS 84 – Zona 18 L					
Este (m): 270116					
Norte (m): 8682836					
Altitud (m s. n. m.): 201					
Precisión (m): ± 3					
Descripción:			Área de disposición temporal e inadecuada de purines ubicado en la Avenida Central altura del Lote 8 -Sector D.
