Título del estudio : Segunda ejecución de actividades en el marco de la Evaluación ambiental de causalidad en el ámbito de influencia de las actividades pecuarias del Parque Porcino, distrito Ventanilla, Provincia Constitucional del Callao.

Fecha de ejecución : Del 16 al 31 de octubre de 2020

CUE : 2020-01-0049 Código de acción : 005-10-2020-411

Fecha de aprobación : 20/11/2020 Reporte N° : RC-070-2020-STECC

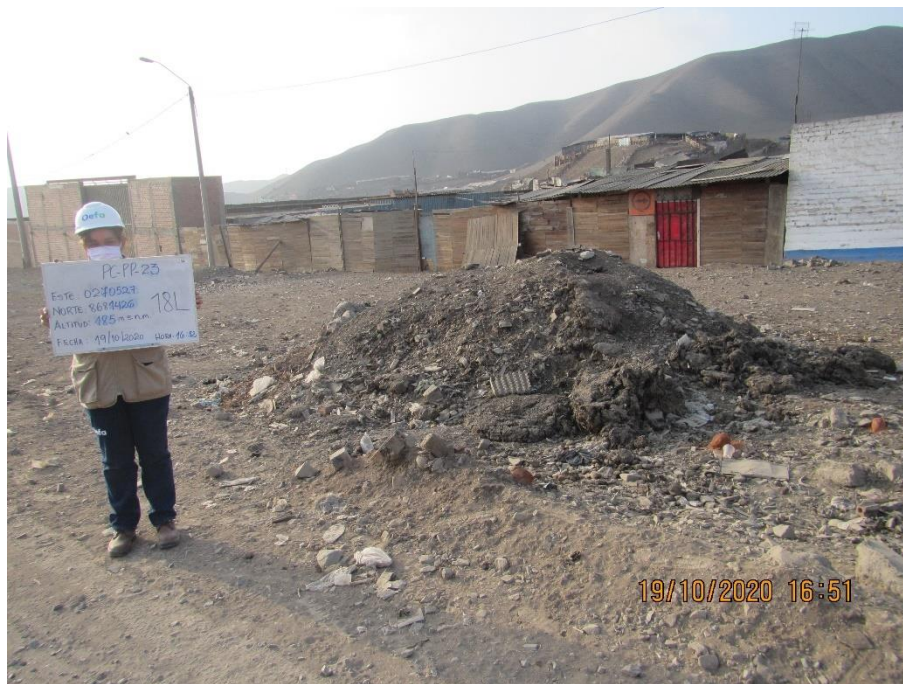
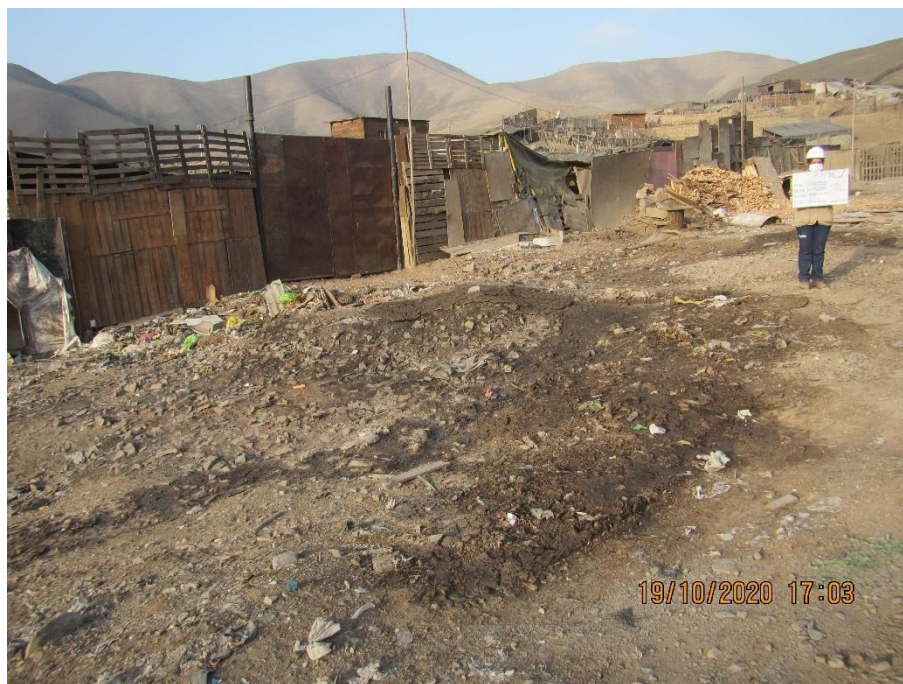
Distrito	Ventanilla	Provincia	Constitucional del Callao	Región	Callao
<p>Fotografía 23 PC-PP-23</p>					
<p>Fecha: 19/10/2020</p>					
<p>Hora: 16:52</p>					
<p>Coordenadas UTM -WGS 84 – Zona 18 L</p>					
<p>Este (m): 270527</p>					
<p>Norte (m): 8681426</p>					
<p>Altitud (m s. n. m.): 185</p>					
<p>Precisión (m): ± 3</p>					
<p>Descripción: Área de disposición temporal e inadecuada de purines ubicado en la parte final de la Avenida El Valle - Zona VI.</p>					
<p>Fotografía 24 PC-PP-24</p>					
<p>Fecha: 19/10/2020</p>					
<p>Hora: 17:05</p>					
<p>Coordenadas UTM -WGS 84 – Zona 18 L</p>					
<p>Este (m): 270553</p>					
<p>Norte (m): 8681304</p>					
<p>Altitud (m s. n. m.): 174</p>					
<p>Precisión (m): ± 3</p>					
<p>Descripción: Área de disposición temporal e inadecuada de purines ubicado en calle paralela a Avenida El Valle – Zona VI.</p>

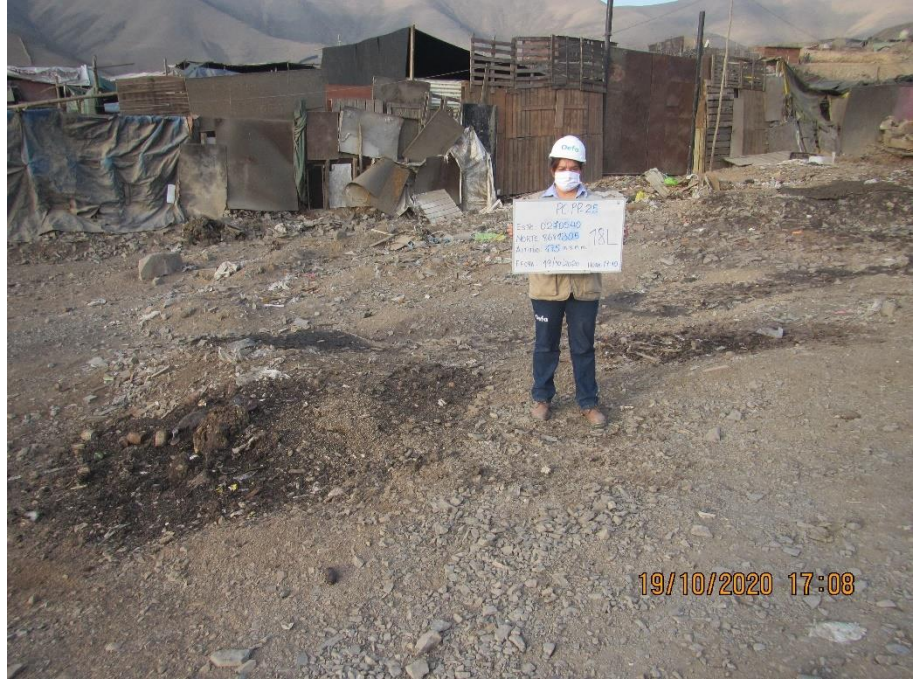
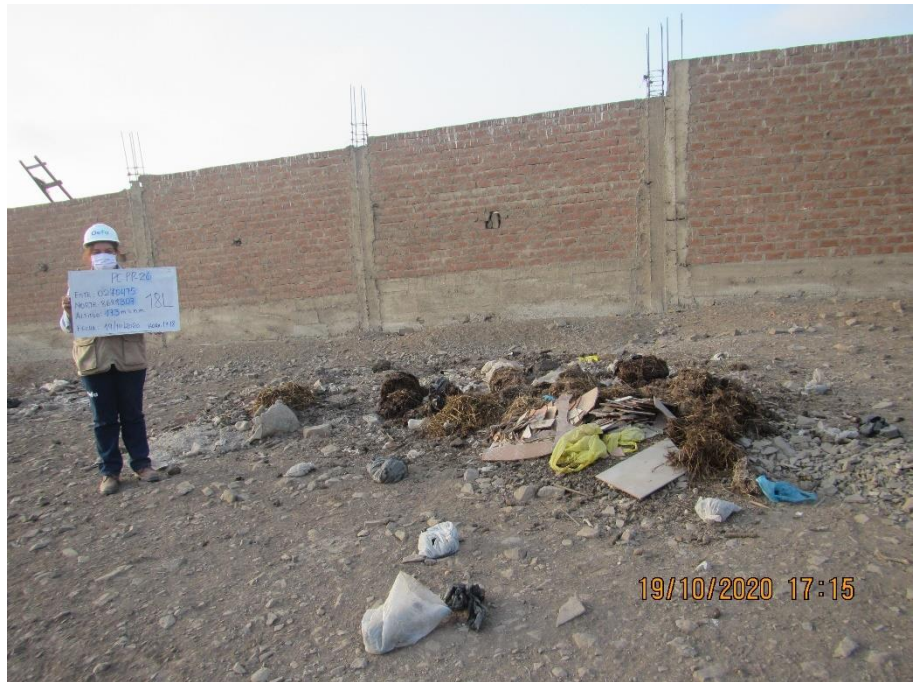
Distrito	Ventanilla	Provincia	Constitucional del Callao	Región	Callao
Fotografía 25 PC-PP-25					
Fecha: 19/10/2020					
Hora: 17:10					
Coordenadas UTM -WGS 84 – Zona 18 L					
Este (m): 270540					
Norte (m): 8681305					
Altitud (m s. n. m.): 175					
Precisión (m): ± 3					
Descripción:		Área de disposición temporal e inadecuada de purines ubicado en calle s/n paralela a la Avenida El Valle – Zona VI			
Fotografía 26 PC-PP-26					
Fecha: 19/10/2020					
Hora: 17:18					
Coordenadas UTM -WGS 84 – Zona 18 L					
Este (m): 270475					
Norte (m): 8681307					
Altitud (m s. n. m.): 173					
Precisión (m): ± 3					
Descripción:		Área de disposición temporal e inadecuada de purines ubicado en calle paralela a Avenida El Valle altura de la Mz E Lote 10 – Zona VI.

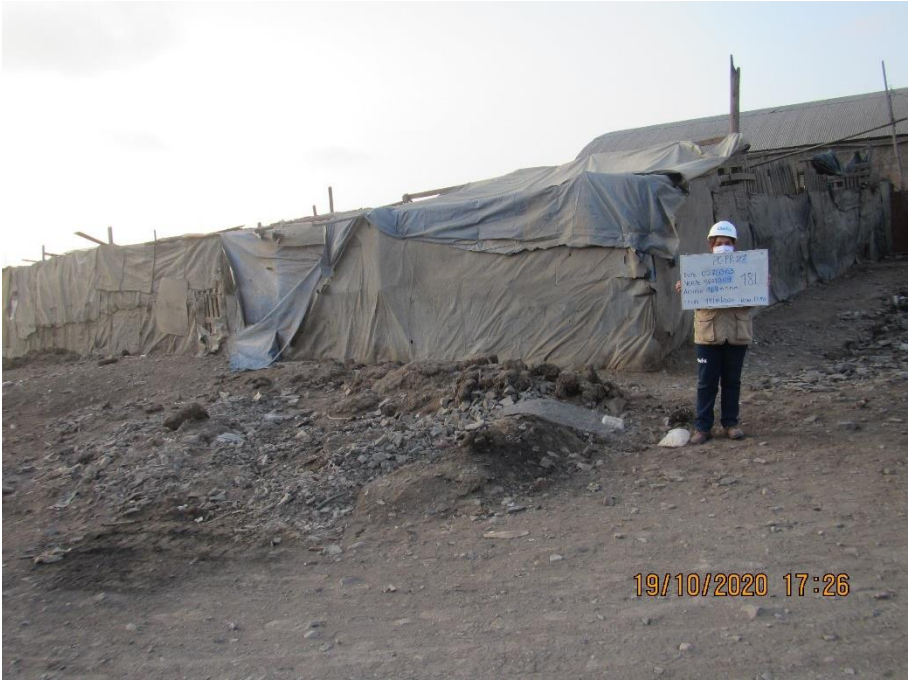
Fecha: 19/10/2020					
Hora: 17:30					
Coordenadas UTM -WGS 84 – Zona 18 L					
Este (m): 270363					
Norte (m): 8681309					
Altitud (m s. n. m.): 164					
Precisión (m): ± 3					
Descripción:		Área de disposición temporal e inadecuada de purines ubicado en calle paralela a Avenida El Valle – Zona VI.			
Fotografía 28 PC-PP-28

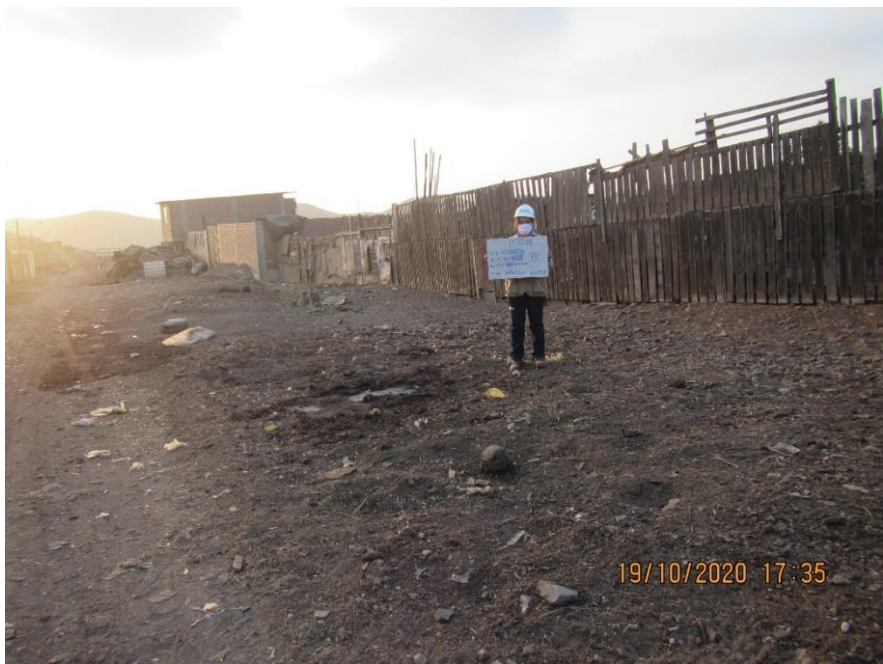
Fecha: 19/10/2020					
Hora: 17:35					
Coordenadas UTM -WGS 84 – Zona 18 L					
Este (m): 270274					
Norte (m): 8681303					
Altitud (m s. n. m.): 162					
Precisión (m): ± 3					
Descripción:		Área de disposición temporal e inadecuada de purines ubicado en calle paralela a la Avenida El Valle – Zona VI.

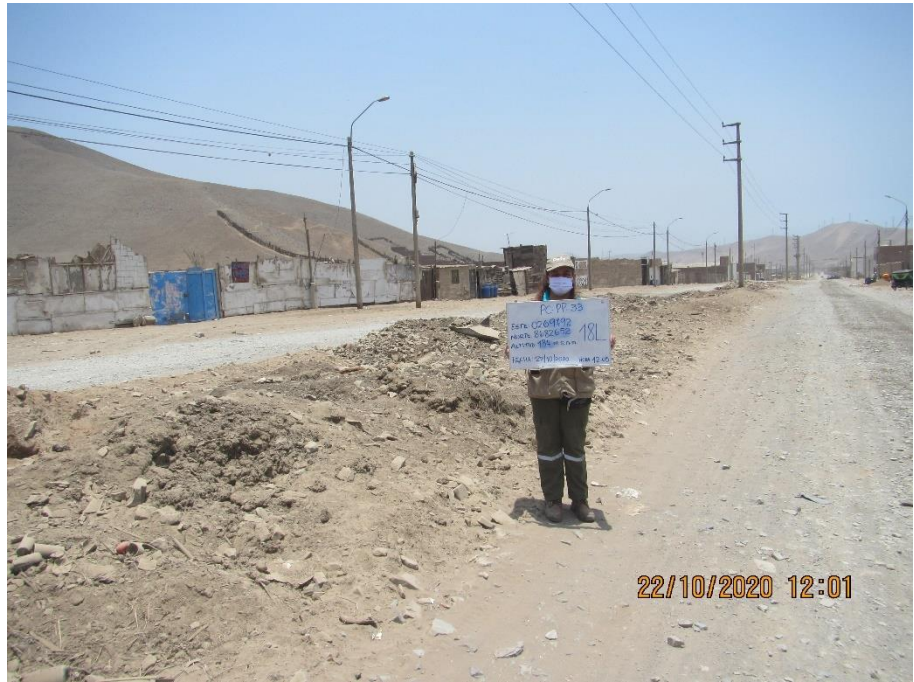
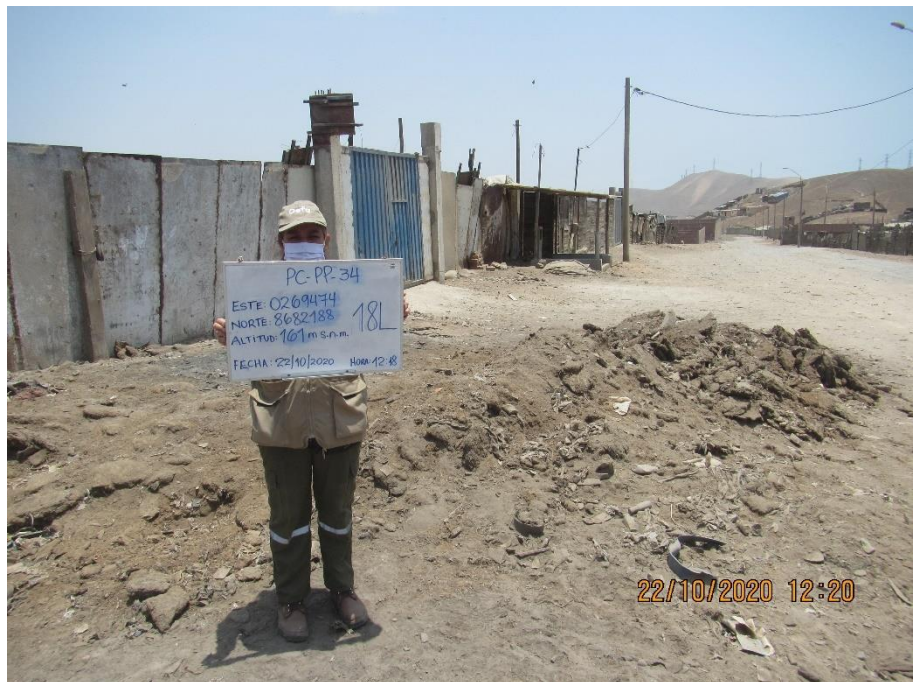
Distrito	Ventanilla	Provincia	Constitucional del Callao	Región	Callao
<p>Fotografía 33 PC-PP-33</p>					
<p>Fecha: 22/10/2020</p>					
<p>Hora: 12:05</p>					
<p>Coordenadas UTM -WGS 84 – Zona 18 L</p>					
<p>Este (m): 269792</p>					
<p>Norte (m): 8682652</p>					
<p>Altitud (m s. n. m.): 184</p>					
<p>Precisión (m): ± 3</p>					
<p>Descripción: Área de disposición temporal e inadecuada de purines ubicado en la Avenida Central altura del Lote 65 -Zona II.</p>					
<p>Fotografía 34 PC-PP-34</p>					
<p>Fecha: 22/10/2020</p>					
<p>Hora: 12:18</p>					
<p>Coordenadas UTM -WGS 84 – Zona 18 L</p>					
<p>Este (m): 269474</p>					
<p>Norte (m): 8682188</p>					
<p>Altitud (m s. n. m.): 161</p>					
<p>Precisión (m): ± 3</p>					
<p>Descripción: Área de disposición temporal e inadecuada de purines ubicado en calle Loreto altura del Lote 101 B - Zona III.</p>

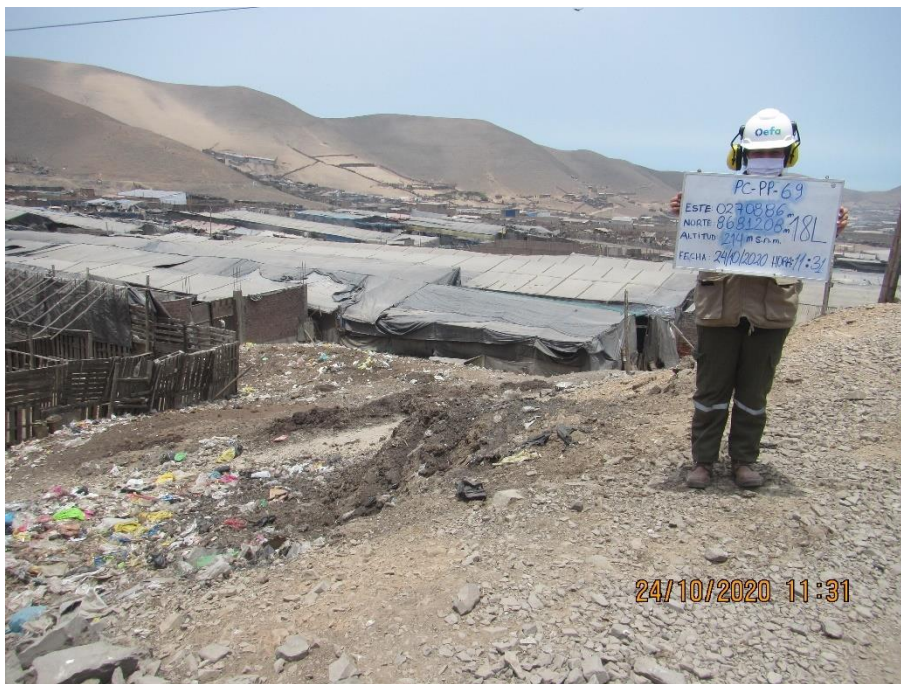
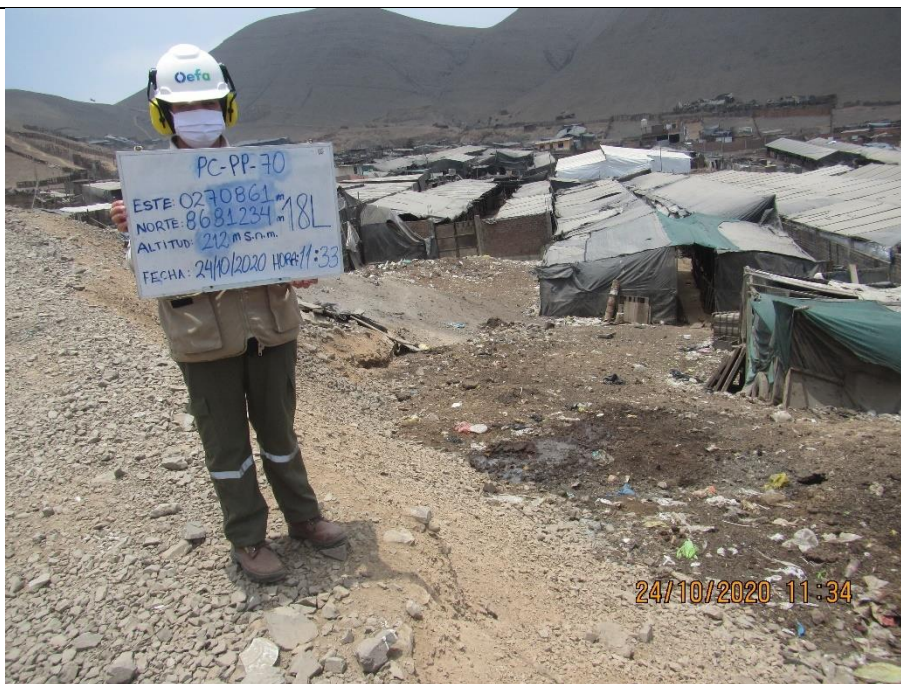
Distrito	Ventanilla	Provincia	Constitucional del Callao	Región	Callao
<p>Fotografía 69 PC-PP-69</p>					
<p>Fecha: 24/10/2020</p>					
<p>Hora: 11:31</p>					
<p>Coordenadas UTM -WGS 84 – Zona 18 L</p>					
<p>Este (m): 270886</p>					
<p>Norte (m): 8681208</p>					
<p>Altitud (m s. n. m.): 214</p>					
<p>Precisión (m): ± 3</p>					
<p>Descripción: Área de disposición temporal e inadecuada de purines ubicado al noreste del PC-PP-70 de la Cooperativa 24 de Junio.</p>					
<p>Fotografía 70 PC-PP-70</p>					
<p>Fecha: 24/10/2020</p>					
<p>Hora: 11:33</p>					
<p>Coordenadas UTM -WGS 84 – Zona 18 L</p>					
<p>Este (m): 270861</p>					
<p>Norte (m): 8681234</p>					
<p>Altitud (m s. n. m.): 212</p>					
<p>Precisión (m): ± 3</p>					
<p>Descripción: Área de disposición temporal e inadecuada de purines ubicado al noreste del PC-PP-71 de la Cooperativa 24 de Junio.</p>

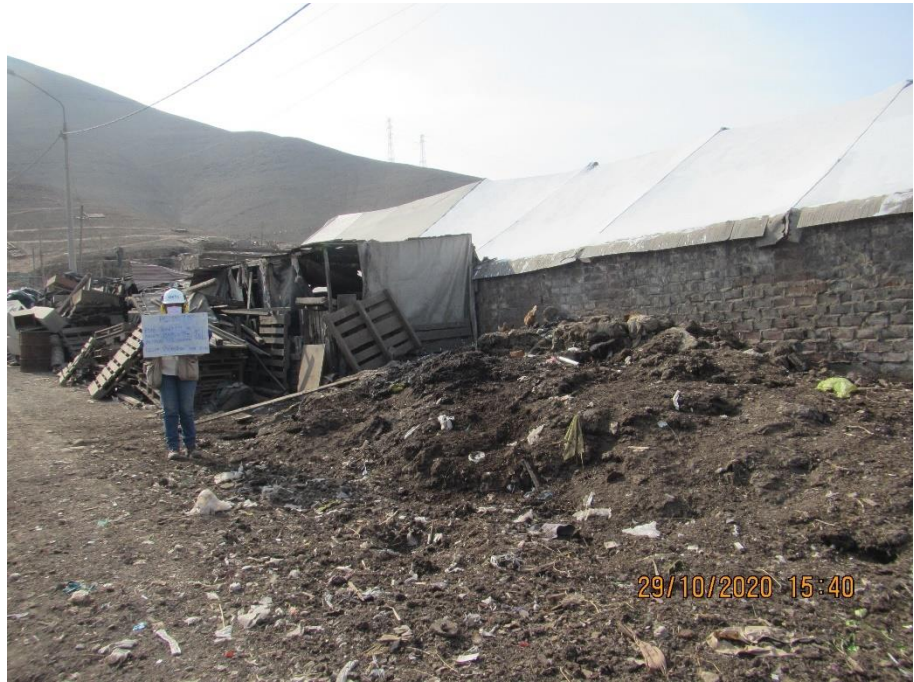
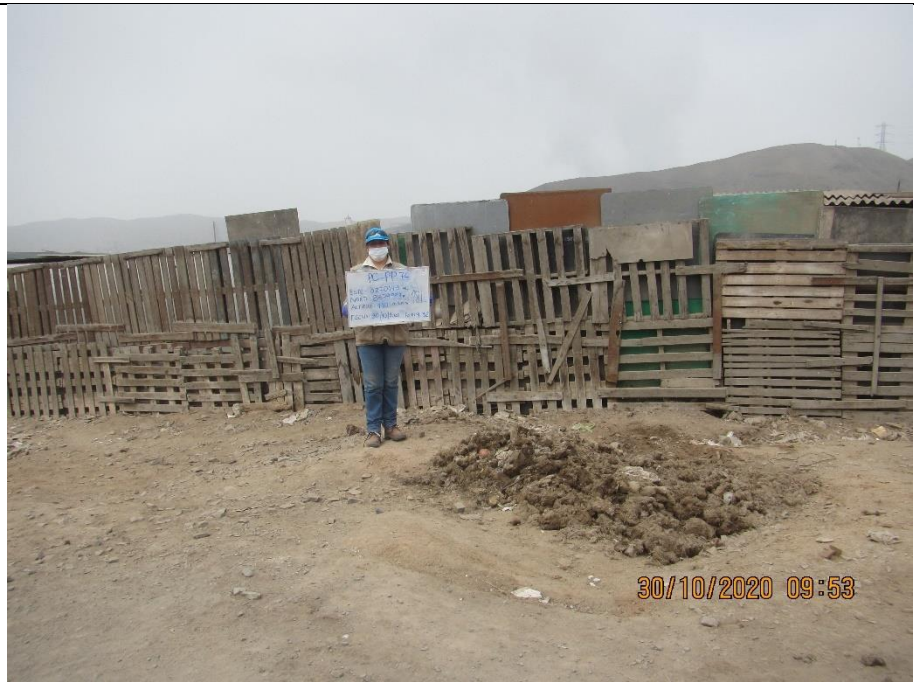
Distrito	Ventanilla	Provincia	Constitucional del Callao	Región	Callao
<p>Fotografía 73 PC-PP-73</p>					
<p>Fecha: 29/10/2020</p>					
<p>Hora: 15:40</p>					
<p>Coordenadas UTM -WGS 84 – Zona 18 L</p>					
<p>Este (m): 269199</p>					
<p>Norte (m): 8680697</p>					
<p>Altitud (m s. n. m.): 112</p>					
<p>Precisión (m): ± 3</p>					
<p>Descripción: Área de disposición temporal e inadecuada de purines ubicado en Jr. Cuzco al noroeste de la Av. Central - Zona VII.</p>					
<p>Fotografía 74 PC-PP-74</p>					
<p>Fecha: 30/10/2020</p>					
<p>Hora: 09:32</p>					
<p>Coordenadas UTM -WGS 84 – Zona 18 L</p>					
<p>Este (m): 270143</p>					
<p>Norte (m): 8679997</p>					
<p>Altitud (m s. n. m.): 110</p>					
<p>Precisión (m): ± 3</p>					
<p>Descripción: Área de disposición temporal e inadecuada de purines ubicado en Jr. Moquegua a media cuadra del Jr. Tacna altura de la Mz. 38 Lote C - Zona IX.</p>

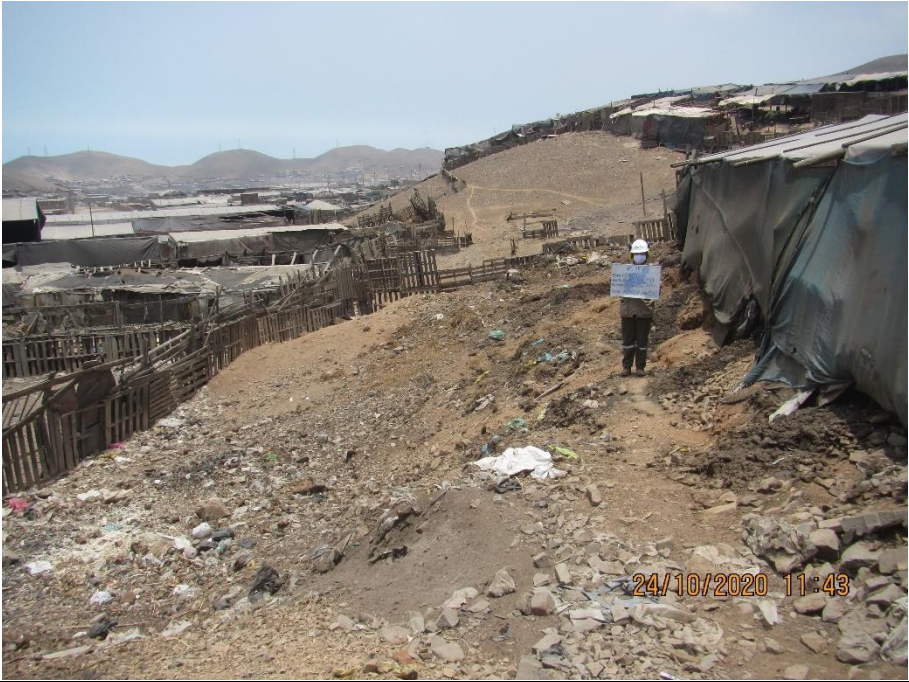
Fecha: 24/10/2020					
Hora: 11:43					
Coordenadas UTM -WGS 84 – Zona 18 L					
Este (m): 270769					
Norte (m): 8681307					
Altitud (m s. n. m.): 201					
Precisión (m): ± 3					
Descripción:		Área de disposición temporal e inadecuada de purines ubicado al noreste de la Cooperativa 24 de Junio.

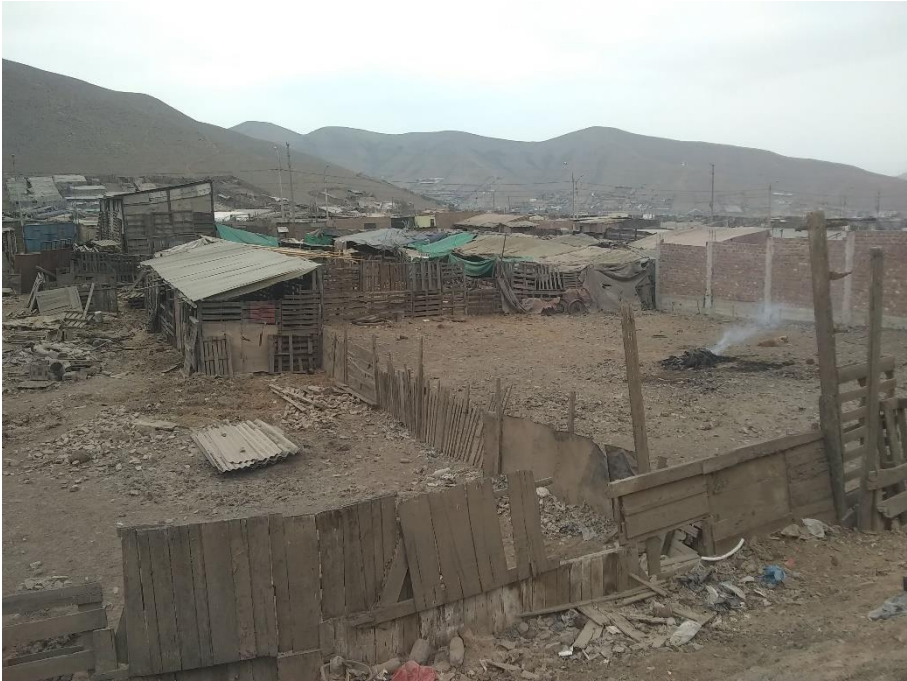
Fecha: 22/10/2020					
Hora: 16:30					
Coordenadas UTM -WGS 84 – Zona 18 L					
Este (m): 270476					
Norte (m): 8683446					
Altitud (m s. n. m.): 246					
Precisión (m): ± 3					
Descripción:	Disposición de purines en el interior de la propiedad de los criadores de cerdos.				
Fotografía 12 DM-PP-35

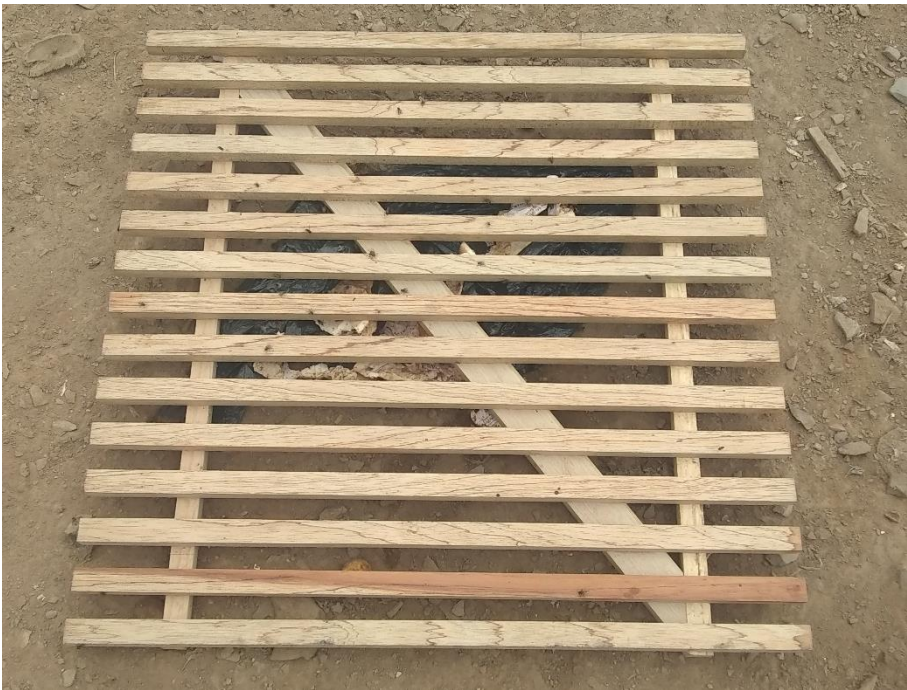
Fecha: 22/10/2020					
Hora: 16:30					
Coordenadas UTM -WGS 84 – Zona 18 L					
Este (m): 270476					
Norte (m): 8683446					
Altitud (m s. n. m.): 246					
Precisión (m): ± 3					
Descripción:	Residuos sólidos dispuesto en la calle que actúa como atrayente de moscas.

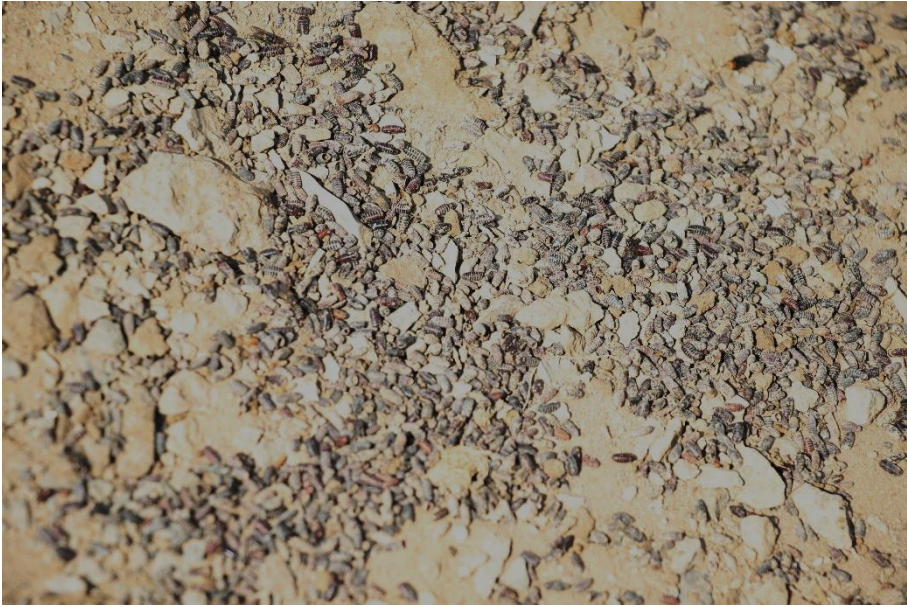
Fecha: 24/10/2020					
Hora: 13:00					
Coordenadas UTM -WGS 84 – Zona 18 L					
Este (m): 270539					
Norte (m): 8679024					
Altitud (m s. n. m.): 72					
Precisión (m): ± 3					
Descripción:		Cientos de pupas (etapa del ciclo biológico) de moscas al costado de purines húmedos.			
Fotografía 24 DM-PP-37

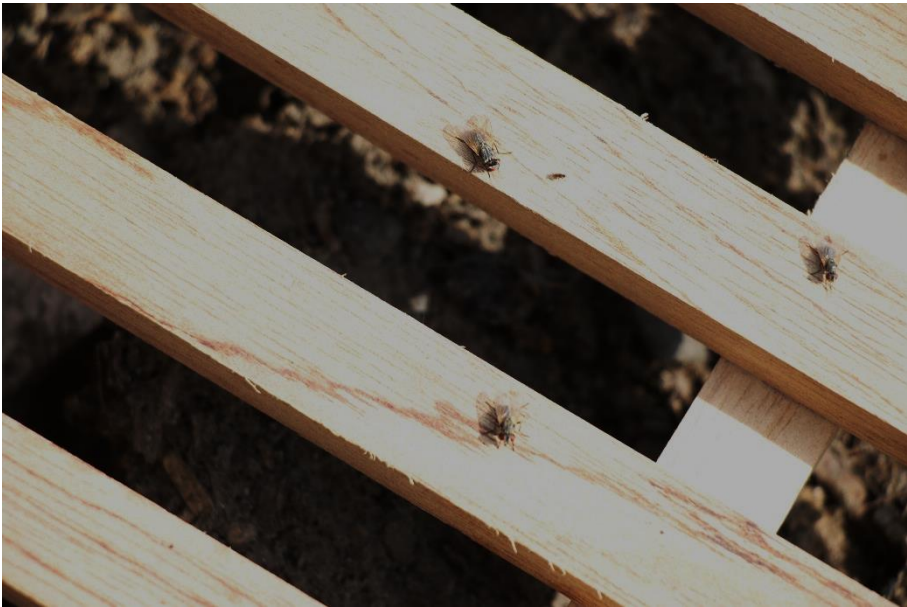
Fecha: 24/10/2020					
Hora: 13:00					
Coordenadas UTM -WGS 84 – Zona 18 L					
Este (m): 270539					
Norte (m): 8679024					
Altitud (m s. n. m.): 72					
Precisión (m): ± 3					
Descripción:		Moscas ubicadas sobre la rejilla de madera.
